Asbestinventarisatetest

Tenderstraat 16, 9000 Gent

Attestnummer : 20240714-000009.000

Niet-asbestveilig

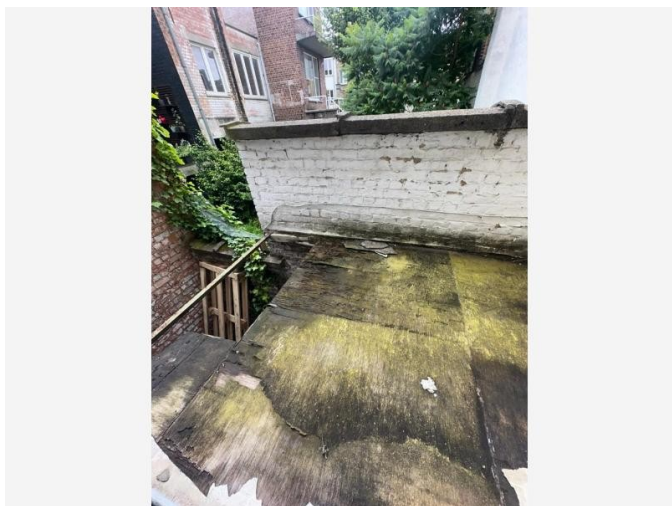
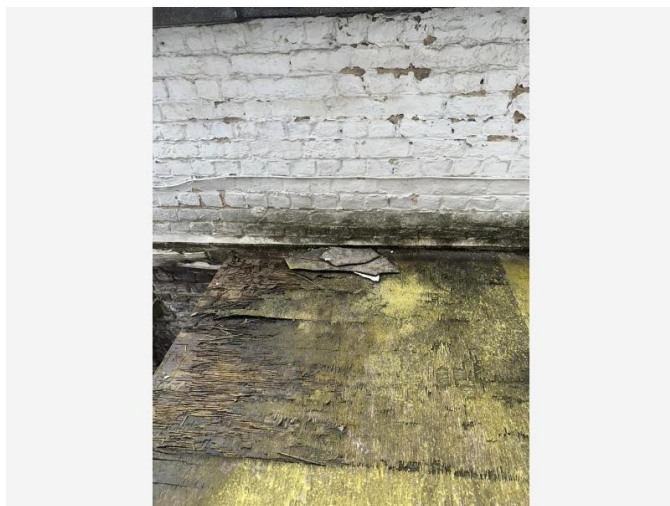
| Beschrijving | Rest leien |
| Type afvalstof | Betreft resten (contaminatie) van verwerking of beschadiging |
| Type resten (contaminatie) | <ul style="list-style-type: none">Stof, deeltjes < 4 mm, flinters, gruis (los, opliggend) |
| Bron van de resten | Op de koer en afdak liggen resten van leien afkomstig van de achtergevel . |
| Gebondenheid resten | Niet hecht |
| Hoeveelheid (gewicht - aantal) | <ul style="list-style-type: none">20,00 kg - 1 stuk |

Dringend verwijderen

- Verwijder het asbestafval.

- Eenvoudige handelingen: mag via doe-het-zelf of door werknemer(s) met opleidingsattest eenvoudige handelingen
Toepassingen die hechtgebonden zijn kunnen door uzelf verwijderd worden indien: *Verwijdering enkel indien de voorschriften worden gevolgd.*Kiest u voor een aannemer voor verwijdering van het materiaal controleer dan of deze voldoen aan de regelgeving.

*Gebruik steeds de nodige persoonlijke beschermingsmiddelen ook bij wegvoeren naar het containerpark .
*Bevochtig het materiaal voor verwijdering.*Breek het materiaal niet, gebruik geen mechanische machines met grote snelheid (boor, zaag , slijpmachine,hogedrukreinigers,etc.)

*Zorg ervoor dat alles vochtig is en goed afgedekt bij het wegvoeren van het afval.

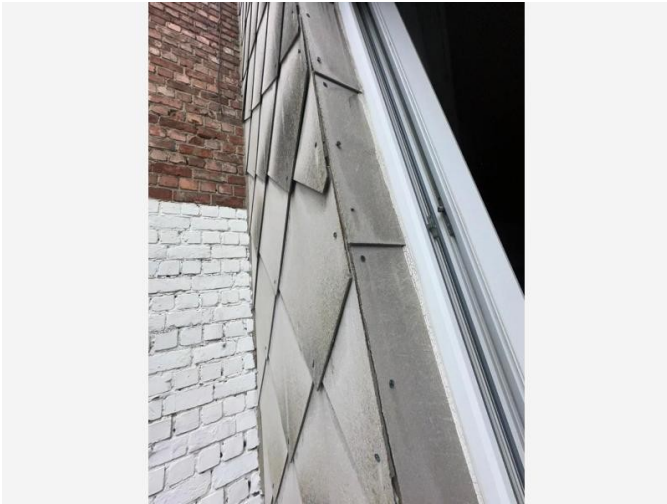
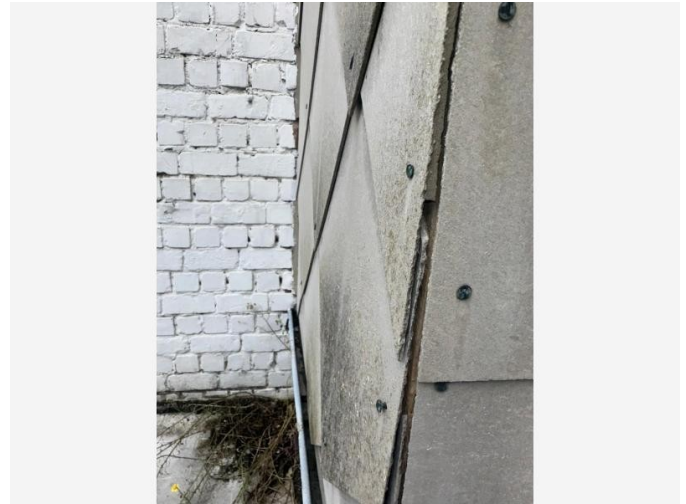
| Eindbeoordeling materiaalrisico | Verhoogd materiaalrisico en/of verhoogde kans op vezelvrijgave |

| Gebondenheid | Categorie 1: hechtgebonden in oorsprong |
| Asbestsoort (vezeltype) | Crocidoliet aanwezig |
| Asbestconcentratie | Laag (< 50%) |
| Toestand van het materiaal | Matig beschadigd, matig verweerd |

| Beschrijving | Leien achtergevel |
| Hoeveelheid (oppervlakte - aantal) | <ul style="list-style-type: none">• 25,00 m² - 1 stuk |

Verwijderen

- Zorg voor een veilig beheer. Vermijd het beschadigen van het asbestmateriaal. Controleer de toestand jaarlijks op wijzigingen.
- Verwijder dit asbestmateriaal zo snel mogelijk. Volg de toestand goed op.
- Hemelwater dat afspoelt van asbestcement daken of gevels kan asbestdeeltjes bevatten. Gebruik het enkel voor gesloten circuits (bv. spoelen toiletten). Reinig na het vervangen van het dak of de gevel de dakgoten en regenwaterput of -ton om asbesthoudend sediment of slib te verwijderen

- Eenvoudige handelingen: enkel door erkend asbestverwijderaar
 - * Indien de leien niet kunnen verwijderd worden zonder deze te beschadigen dan dient men beroep te doen op een erkend asbestverwijderaar voor het verwijderen ervan. Bij de verwijdering blijft de uiteindelijke beoordeling van verwijdermethode bij de saneerder om eventueel op te schalen naar een veiligere methode om aan de wettelijke veiligheidsvoorschriften te voldoen.

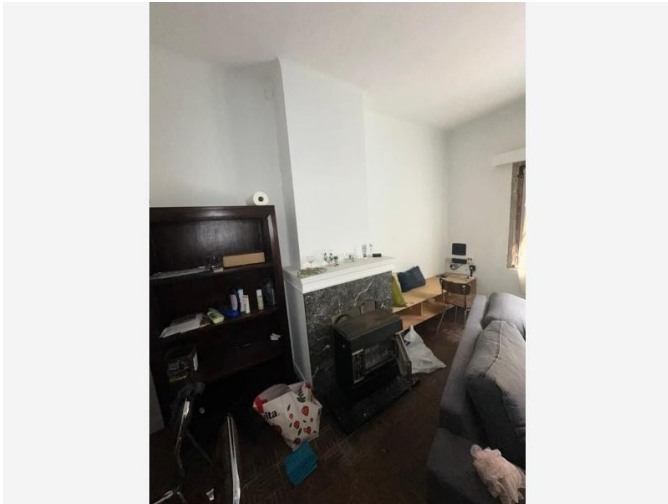
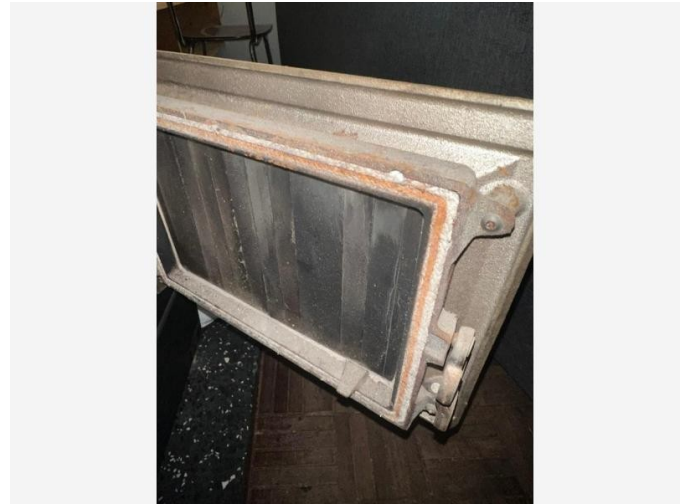
| Eindbeoordeling materiaalrisico | Verhoogd materiaalrisico en/of verhoogde kans op vezelvrijgave |

| Gebondenheid | Categorie 3: niet-hechtgebonden met weinig of geen matrix |
| Asbestsoort (vezeltype) | Alleen chrysotiel |
| Asbestconcentratie | Hoog ($\geq 50\%$) |
| Toestand van het materiaal | Matig beschadigd, matig verweerd |

| Beschrijving | Koord kachel |

Verwijderen

- Zorg voor een veilig beheer. Vermijd het beschadigen van het asbestmateriaal. Controleer de toestand jaarlijks op wijzigingen.

- Eenvoudige handelingen: mag via doe-het-zelf of door werknemer(s) met opleidingsattest eenvoudige handelingen
Koord laten vervangen door een techniek met opleidingsattest eenvoudige handelingen .

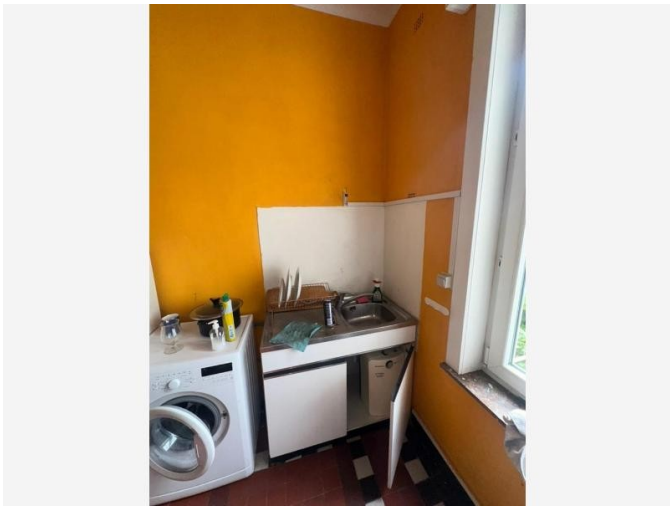
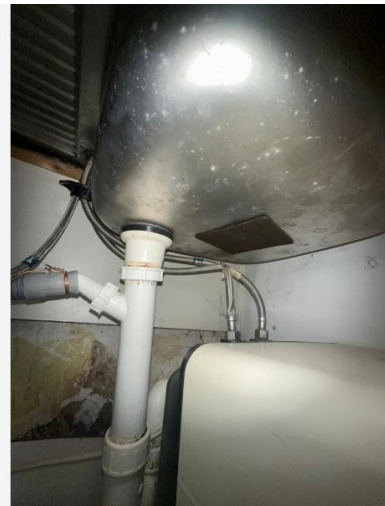
| Eindbeoordeling materiaalrisico | Laag materiaalrisico en/of verlaagde kans op vezelvrijgave |

| Toestand van het materiaal | Licht beschadigd, licht verweerd. Intact materiaal type Pical – asbestboard of categorie III 'gebondenheid' |

| Beschrijving | Antidreun onderkant gootsteen garage |

Zorgvuldig beheren

- Zorg voor een veilig beheer. Vermijd het beschadigen van het asbestmateriaal. Controleer de toestand jaarlijks op wijzigingen.

- Eenvoudige handelingen: mag via doe-het-zelf of door werknemer(s) met opleidingsattest eenvoudige handelingen
De anti-dreun is in goede staat en er is geen kans op verbrokkeling . Wegbrengen als asbestverdacht materiaal .

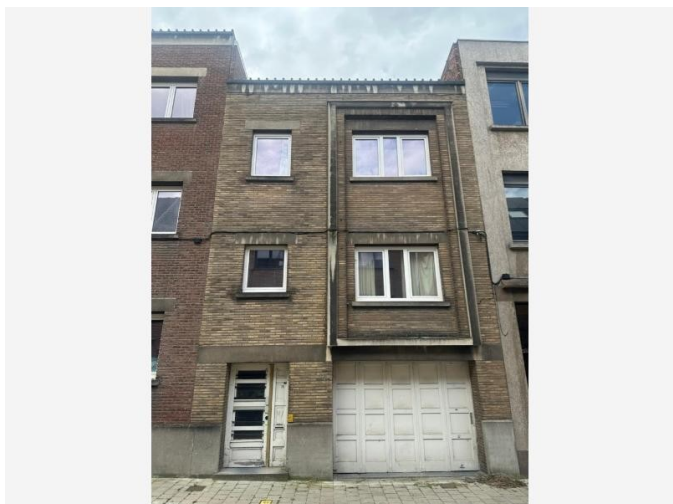
Situeringfoto

Tijdelijke beperking

Reden: Het te onderzoeken materiaal situeert zich hoger dan 3,50 m te rekenen vanaf een veilige ondergrond

Uitleg van de asbestdeskundige: Het platte dak bevindt zich op meer dan 3,5 m hoogte, ook langs de binnenkant is er geen mogelijkheid tot inspectie.

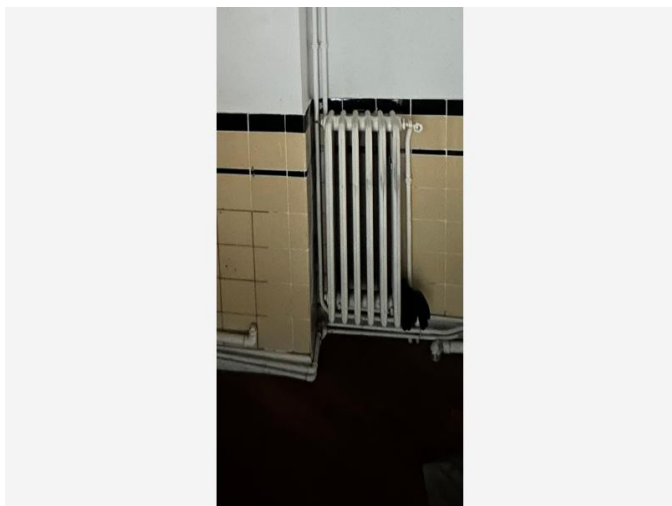
Radiatoren die uit elementen bestaan kunnen asbesthoudende pakkingen of pasta bevatten .

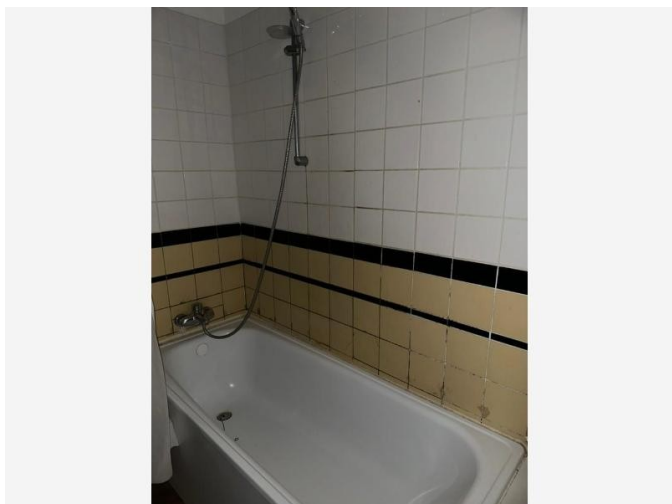
Bepaalde tegellijmen konden vroeger asbesthoudend zijn , zonder destructief onderzoek kon daar echter geen uitsluitel over gedaan worden . Bij renovatie of afbraakwerken kan via staalname met zekerheid aangetoond worden of deze lijmen al dan niet asbesthoudend zijn om zo de nodige maatregelen en voorschriften te kunnen volgen .

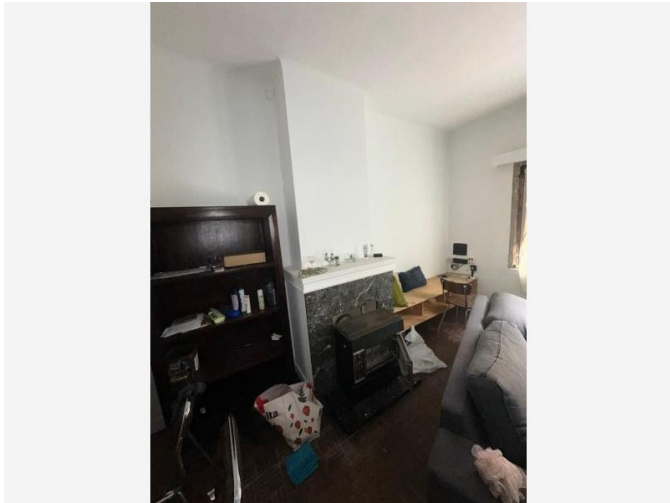
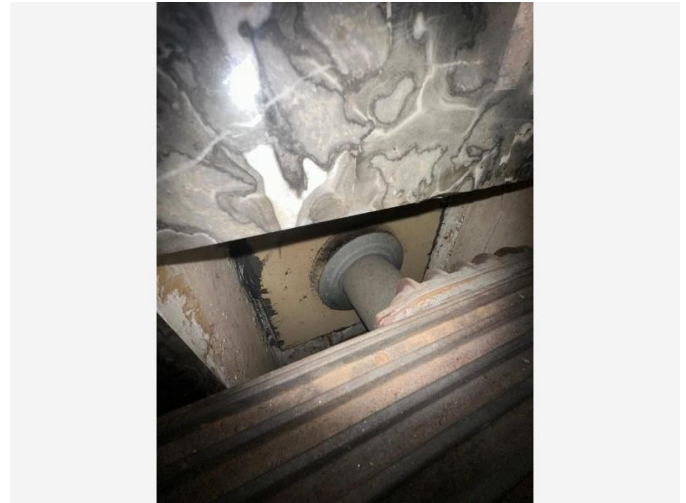
Fiche 8: RF-plaat achter kachel

Geen asbest

| # | Type | Referentie | Resultaat |
|---|---|---|---|
| 8.1 | Puntmonster | 3 | Geen asbest |

| Bindmiddel van materiaal | Calciumsilicaat (brandwerend - Pical) |

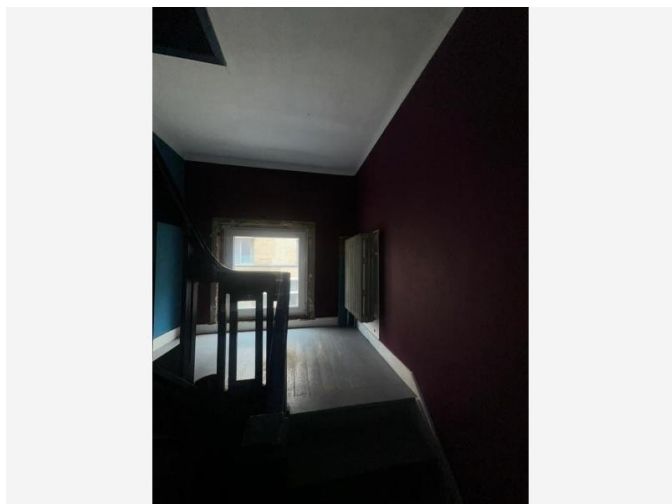
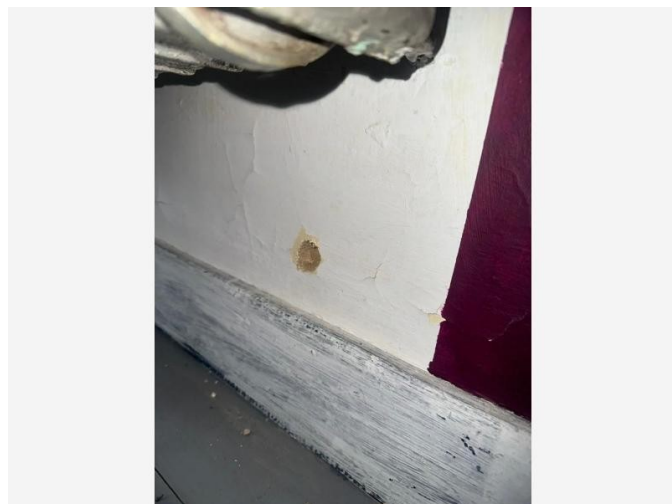
Fiche 9: Pleister muren

Geen asbest

| # | Type | Referentie | Resultaat |
|---|---|---|---|
| 9.1 | Mengmonster | 1 | Geen asbest |

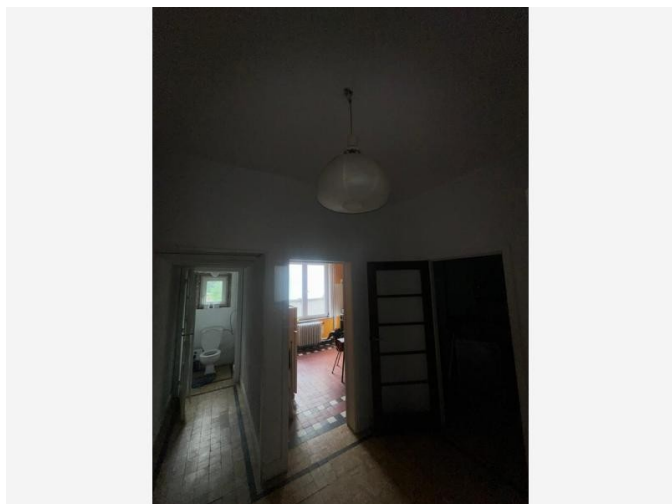
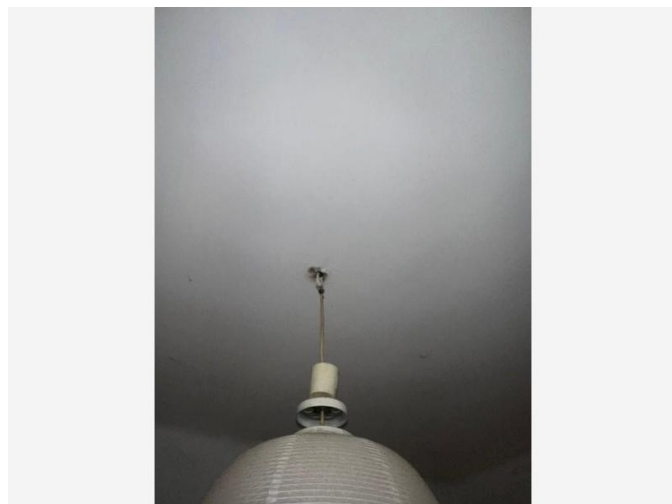
Geen asbest

| # | Type | Referentie | Resultaat |
|---|---|---|---|
| 10.1 | Mengmonster | 2 | Geen asbest |
