# Asbestinventarisatetest

Tramstraat 44, 2300 Turnhout

Attestnummer : 20250311-000447.000

Uitgegeven op : 11.03.2025

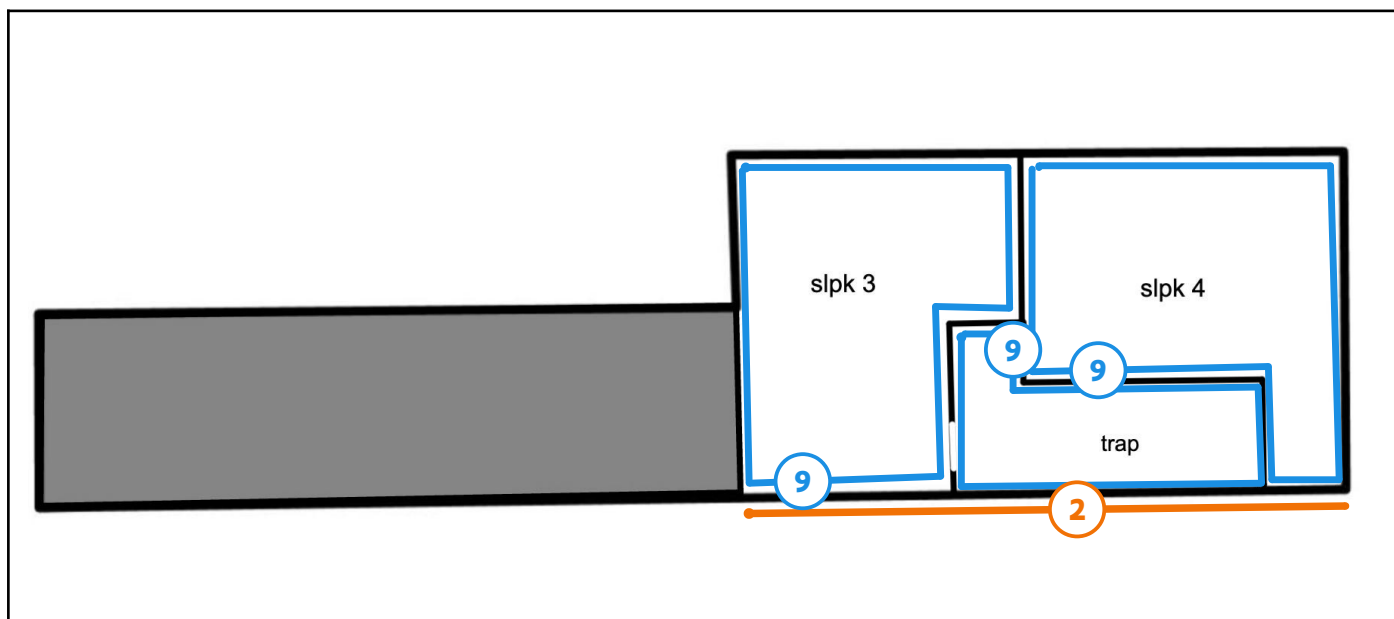
## Plan 1.8: 2de verdieping (wanden)

Beschrijving	Type	Actie
2. Gevelleien vezelcement	Asbestmateriaal	<a href="#">Verwijderen</a>
9. Pleister wanden	Geen asbest	-

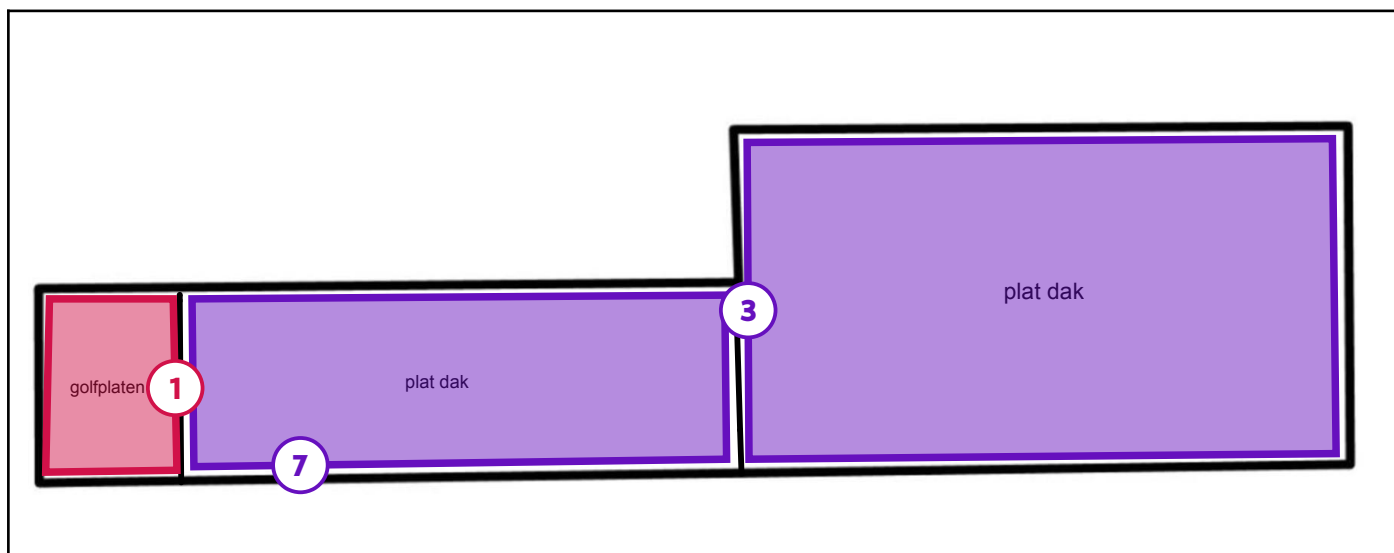
## Plan 1.11: Dakenplan

Beschrijving	Type	Actie
1. Golflaten vezelcement	Asbestmateriaal	Dringend verwijderen
3. Plat dak te hoog	Beperking	-
7. EPDM plat dak	Advies	-

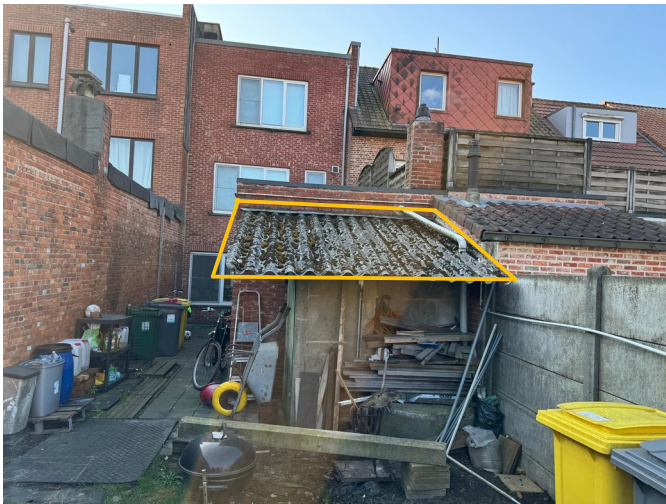
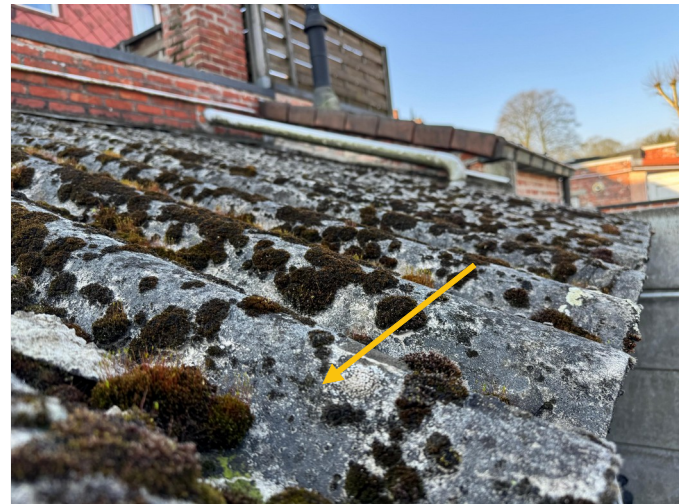
Overzichtsfoto

Detailfoto

Eindbeoordeling materiaalrisico	Hoog materiaalrisico en/of hoge kans op vezelvrijgave
---------------------------------	---

Gebondenheid	Categorie 1: hechtgebonden in oorsprong
Asbestsoort (vezeltype)	Crocidoliet aanwezig
Asbestconcentratie	Laag (< 50%)
Afschermingsgraad van het gehele materiaal	Geheel of deels (ook) vrij aan de binnenlucht
Toestand van het materiaal	Matig beschadigd, matig verweerd

Beschrijving	Golfplaten vezelcement
Omgeving	Grenst aan binnen- en buitenlucht
Primaire drager	Schuin dak
Asbestmateriaal	Dak- en gevelbekleding - Golfplaat
Bindmiddel van asbestmateriaal	Cement
Gebondenheid op basis van bindmiddel	Hecht
Hoeveelheid (oppervlakte - aantal)	<ul style="list-style-type: none"><li>• 6,00 m<sup>2</sup> - 1 stuk</li></ul>
Totale oppervlakte	6,00 m <sup>2</sup>
Eenvoudig bereikbaar	Ja
Bevestigingswijze	<ul style="list-style-type: none"><li>• Geschroefd</li></ul>
Identificatiemethode	Vaststelling zonder monsternamen
Destructieve handeling voor identificatie	Nee

**Dringend verwijderen**

- Verwijder dit asbestmateriaal zo snel mogelijk. Volg de toestand goed op.
- Hemelwater dat afspoelt van asbestcement daken of gevels kan asbestdeeltjes bevatten. Gebruik het enkel voor gesloten circuits (bv. spoelen toiletten). Reinig na het vervangen van het dak of de gevel de dakgoten en regenwaterput of -ton om asbesthoudend sediment of slib te verwijderen

- Eenvoudige handelingen: mag via doe-het-zelf of door werknemer(s) met opleidingsattest eenvoudige handelingen  
Hechtgebonden asbestmaterialen mag u zelf verwijderen als bij de verwijdering de toestand niet wijzigt. Dit is het geval wanneer u de asbesttoepassing kan demonteren met minimale beschadiging.  
Gedemonteerd materiaal met asbest, moet u (laten) afvoeren als asbestafval. Voer het asbestafval af naar het recyclagepark, laat het ophalen door een geregistreerd inzamelaar of via uw aannemer.  
Meer info vindt u op: <https://ovam.vlaanderen.be/wie-mag-wat-verwijderen>

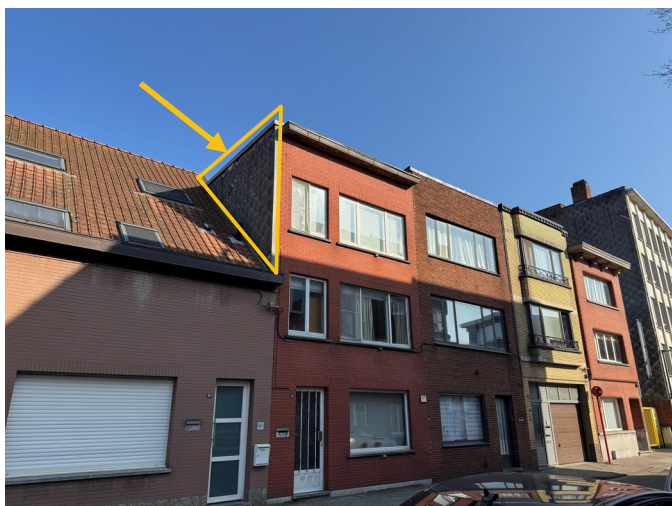
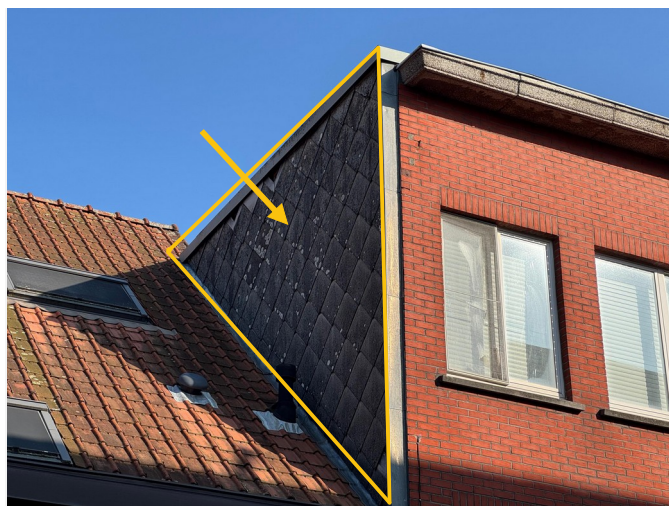
Eindbeoordeling materiaalrisico	Verhoogd materiaalrisico en/of verhoogde kans op vezelvrijgave
---------------------------------	--

Gebondenheid	Categorie 1: hechtgebonden in oorsprong
Asbestsoort (vezeltype)	Crocidoliet aanwezig
Asbestconcentratie	Laag (< 50%)
Afschermingsgraad van het gehele materiaal	Geheel of deels vrij aan de buitenlucht
Toestand van het materiaal	Matig beschadigd, matig verweerd

Beschrijving	Gevelleien vezelcement
Omgeving	Buiten
Primaire drager	Wand buitenschil
Asbestmateriaal	Dak- en gevelbekleding - Lei, shingle
Bindmiddel van asbestmateriaal	Cement
Gebondenheid op basis van bindmiddel	Hecht
Hoeveelheid (oppervlakte - aantal)	<ul style="list-style-type: none"><li>• 8,00 m<sup>2</sup> - 1 stuk</li></ul>
Totale oppervlakte	8,00 m <sup>2</sup>
Eenvoudig bereikbaar	Ja
Bevestigingswijze	<ul style="list-style-type: none"><li>• Geklemd</li><li>• Genageld, geniet</li></ul>
Identificatiemethode	Vaststelling zonder monsternamen
Destructieve handeling voor identificatie	Nee
Opmerking	Aan de oppervlakte worden geen rechten verleend.

**Verwijderen**

- Verwijder dit asbestmateriaal zo snel mogelijk. Volg de toestand goed op.
- Hemelwater dat afspoelt van asbestcement daken of gevels kan asbestdeeltjes bevatten. Gebruik het enkel voor gesloten circuits (bv. spoelen toiletten). Reinig na het vervangen van het dak of de gevel de dakgoten en regenwaterput of -ton om asbesthoudend sediment of slib te verwijderen

- Eenvoudige handelingen: mag via doe-het-zelf of door werknemer(s) met opleidingsattest eenvoudige handelingen  
Door oppervlakte en verwerking laat u dit verwijderen door een aannemer met een opleidingsattest eenvoudige handelingen. Dat betekent dat zij kennis hebben over hoe ze materialen met asbest herkennen en veilig kunnen verwijderen. De leien mag je niet breken bij verwijdering.

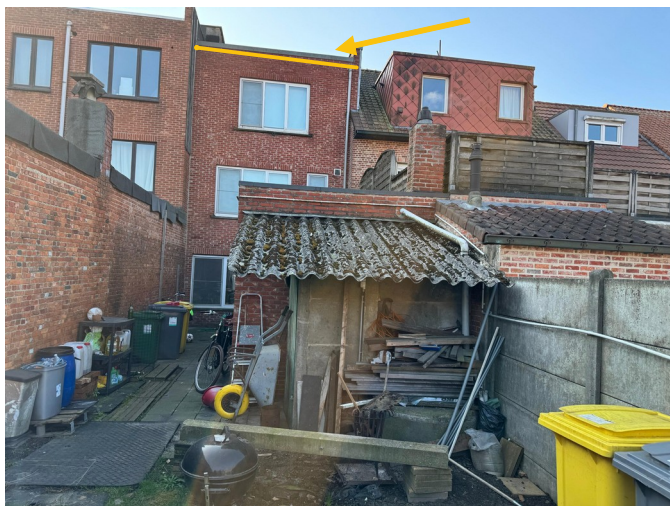
*Situeringfoto*

**Reden:** Het te onderzoeken materiaal situeert zich hoger dan 3,50 m te rekenen vanaf een veilige ondergrond

**Uitleg van de asbestdeskundige:** Het dak is te hoog om veilig te onderzoeken, dit valt buiten de onderzoeksmogelijkheden van dit inspectieprotocol.

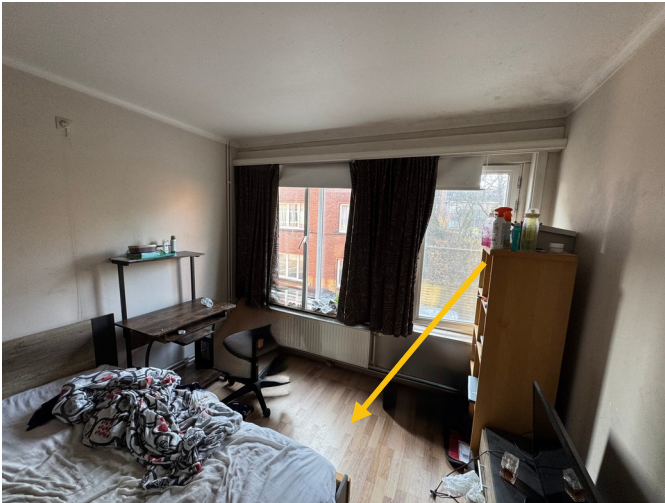
Vrije foto

Laminaat is niet asbestverdacht, maar deskundige kan geen uitspraak doen over de onderliggende lagen zonder destructief onderzoek. Destructief onderzoek is aangewezen bij renovatie om achterliggende lagen op asbest uit te sluiten.

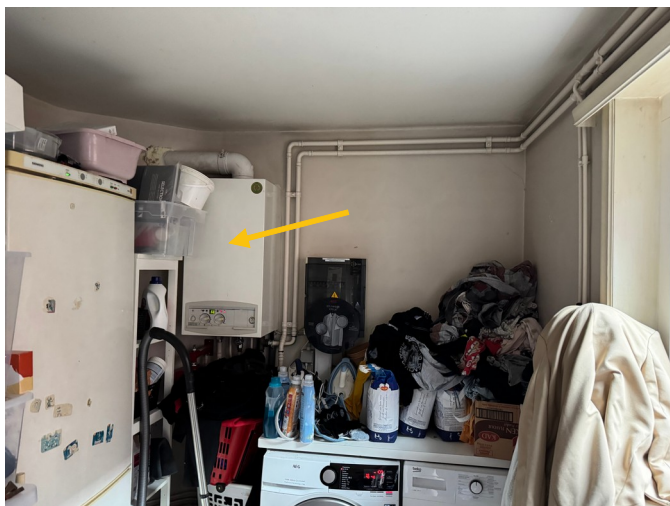
Vrije foto

CV-ketels gebouwd vanaf 2001 zijn niet asbestverdacht.

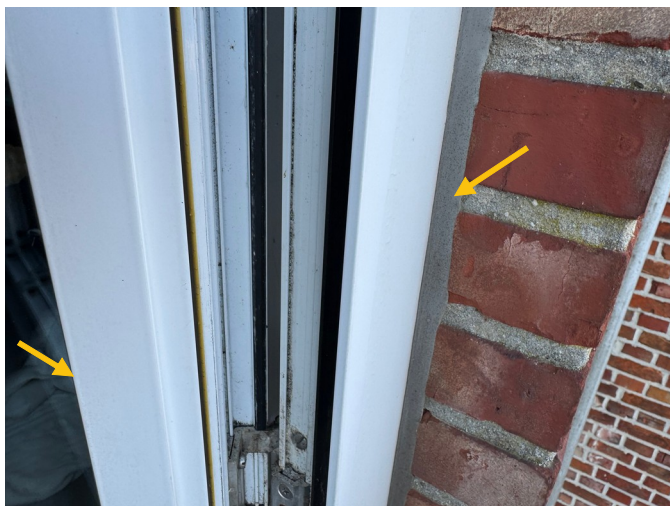
Vrije foto

Flexibele kit is niet asbestverdacht.

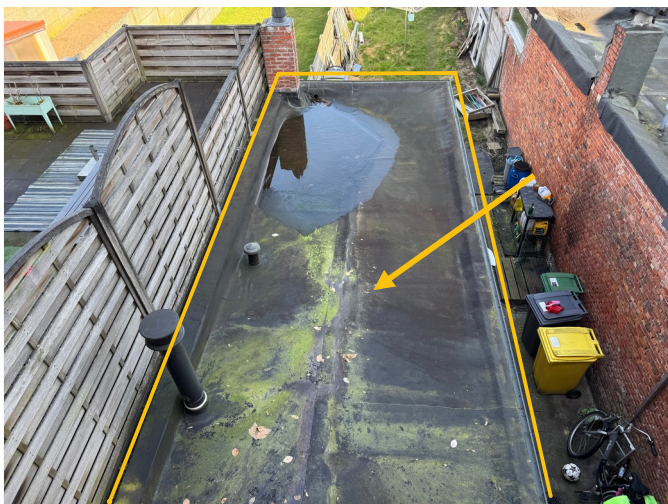
Vrije foto

Dak van carport is een EPDM. Dit materiaal is niet asbestverdacht.

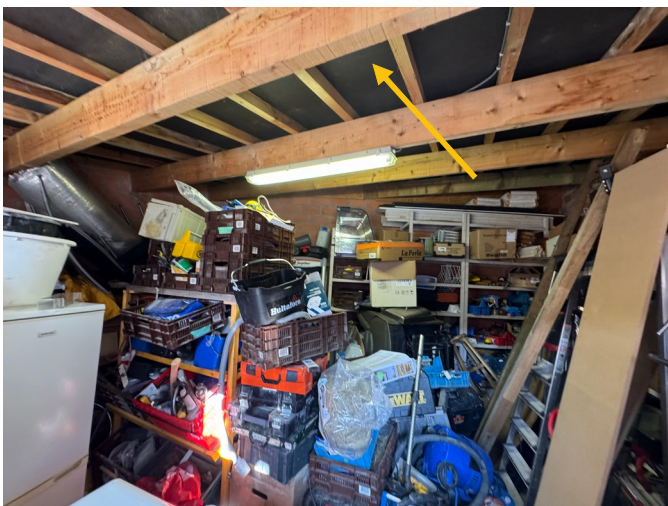
Vrije foto

Het dak is opgebouwd uit kleidakpannen, kepers, panlatten en een vochtwerende doek als onderdak. Deze materialen zijn niet asbestverdacht.
