Asbestinventarisatetest

Nachtegaallaan 5, 8790 Waregem

Attestnummer : 20250219-000025.000

Uitgegeven op : 19.02.2025

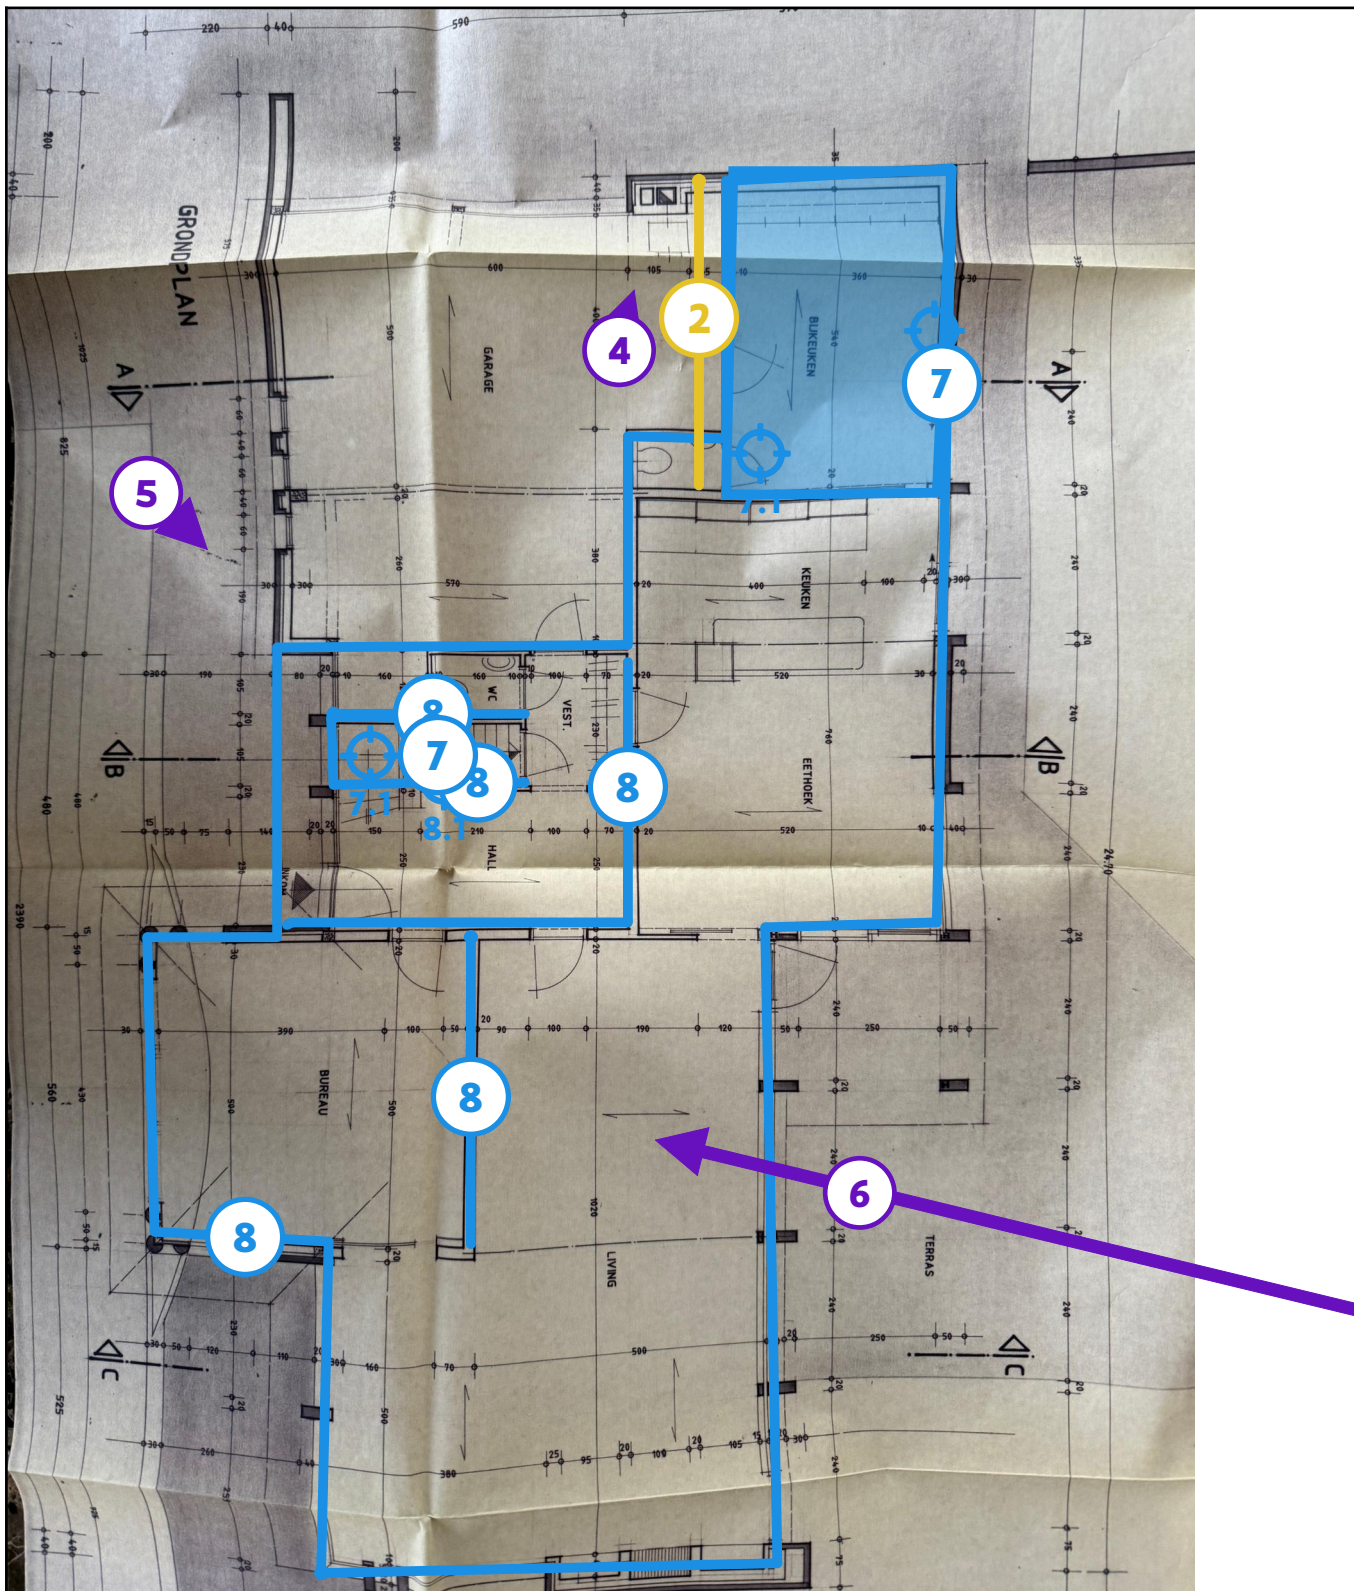
Plan 1.1: gelijkvloers

2. Cementgebonden buis in garage	Asbestmateriaal	Zorgvuldig beheren
4. stooktoestel van na 2001	Advies	-
5. raamvoegsel in cement en kunststof	Advies	-
6. plafond afwerking	Advies	-
7. Pleisterwerk plafonds	Geen asbest	-
7.1 Code: M02	Mengmonster	-
8. Pleisterwerk muren woning	Geen asbest	-
8.1 Code: M01	Mengmonster	-

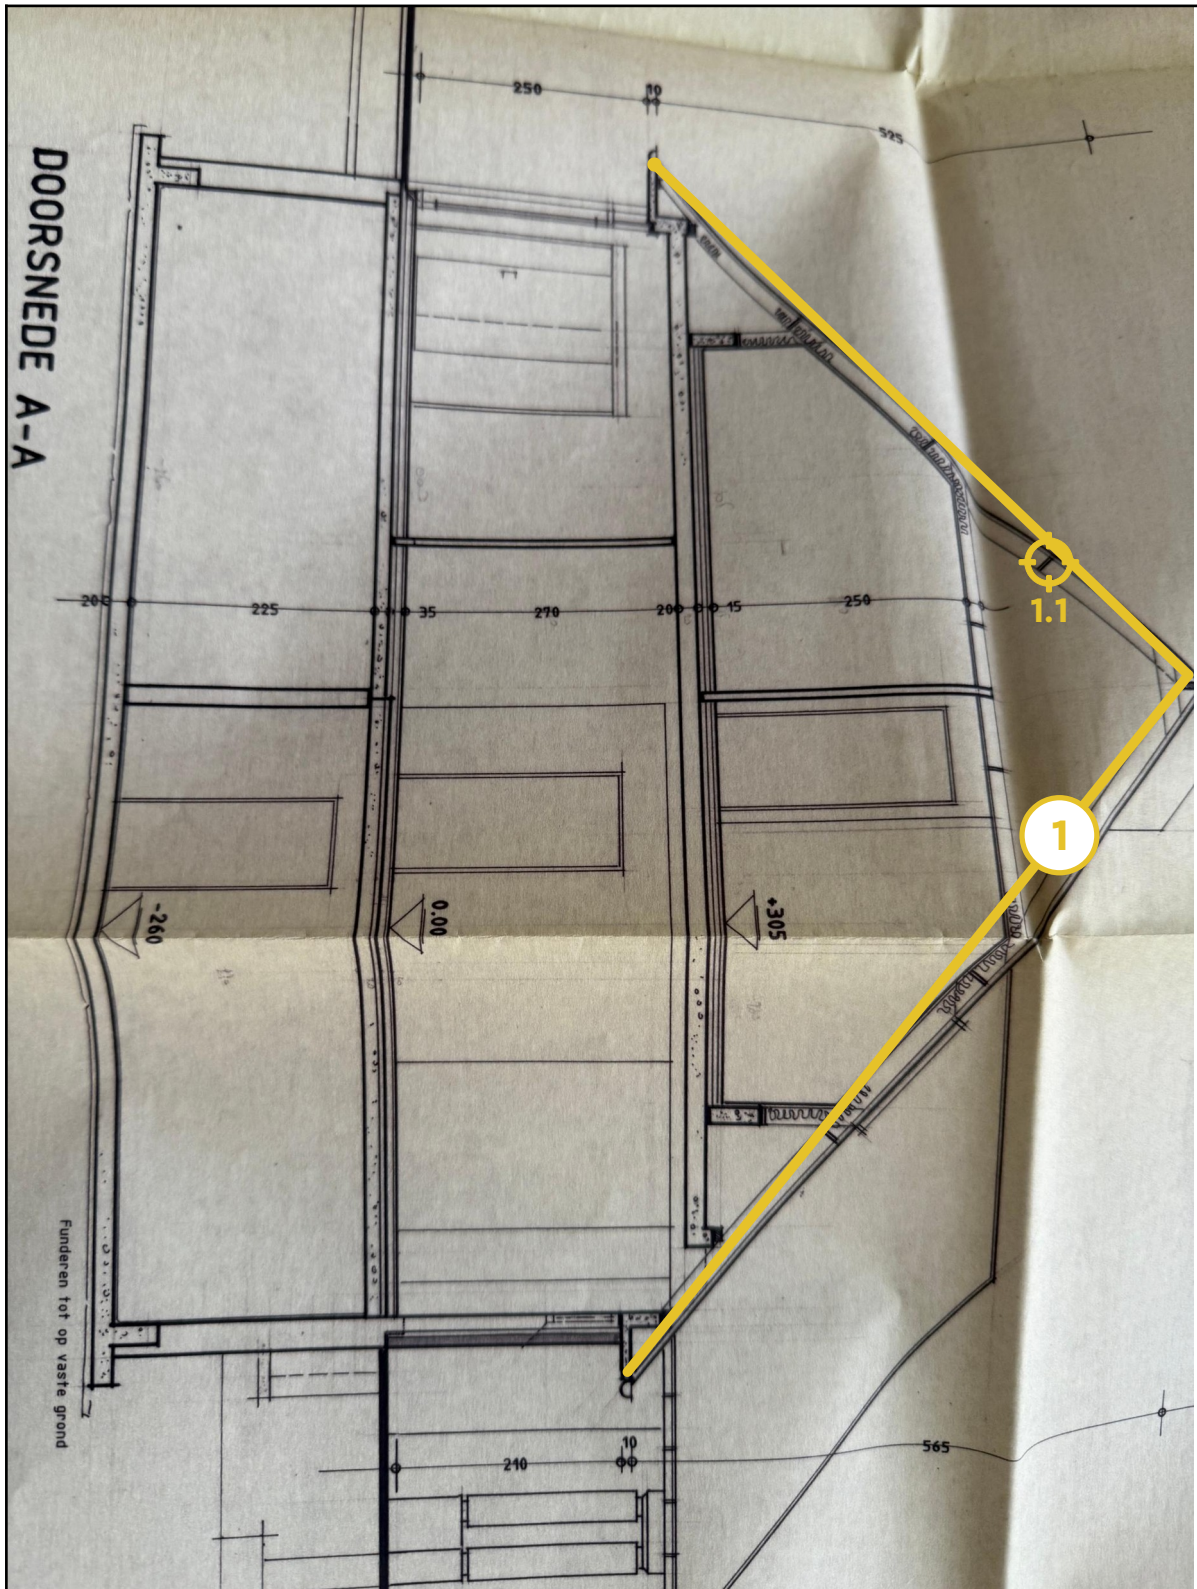
Plan 1.4: doorsnede

1. Onderdak type menuiserite	Asbestmateriaal	Zorgvuldig beheren
1.1 Code: 3	Puntmonster	-

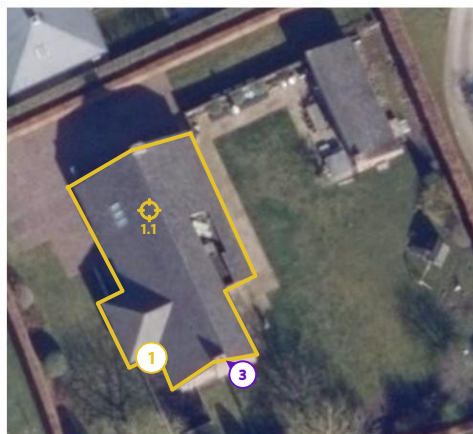
Plan 1.5: luchtfoto

Beschrijving	Type	Actie
1. Onderdak type menuiserie	Asbestmateriaal	Zorgvuldig beheren
1.1 Code: 3	Puntmonster	-
3. schoorsteenpijpen in AC mogelijk	Beperking	-

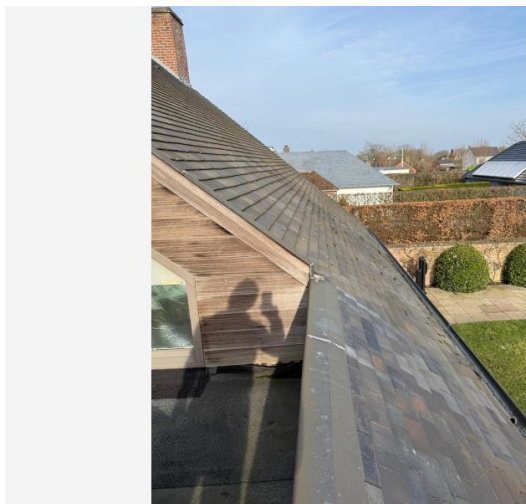
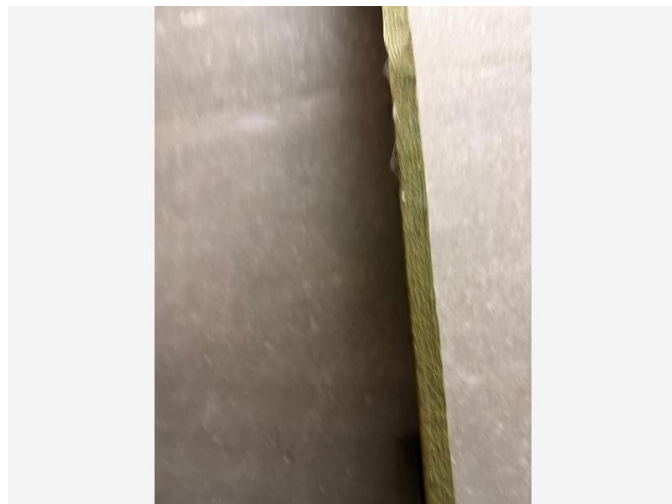
Het asbestmateriaal valt onder de mijlpaal van 2040.

Eindbeoordeling materiaalrisico	Laag materiaalrisico en/of verlaagde kans op vezelvrijgave
---------------------------------	--

Gebondenheid	Categorie 1: hechtgebonden in oorsprong
Asbestsoort (vezeltype)	Alleen chrysotiel
Asbestconcentratie	Laag (< 50%)
Afschermingsgraad van het gehele materiaal	Geheel of deels (ook) vrij aan de binnenlucht
Toestand van het materiaal	Licht beschadigd, licht verweerd. Intact calciumsilicaatmateriaal of categorie III 'gebondenheid'

#	Type	Referentie	Resultaat
1.1	Puntmonster	3	Chrysotiel

Beschrijving	Onderdak type menuiserite
Omgeving	Binnen
Primaire drager	Schuin dak
Asbestmateriaal	Plaat, paneel, tablet - Type Menuiserite
Bindmiddel van asbestmateriaal	Cement
Gebondenheid op basis van bindmiddel	Hecht
Hoeveelheid (oppervlakte - dikte - aantal)	<ul style="list-style-type: none">• 360,00 m² - 0,35 cm - 1 stuk
Totaal volume	1,26 m ³
Eenvoudig bereikbaar	Nee <ul style="list-style-type: none">• Het asbestmateriaal is bedekt (uitgezonderd laag verf, coating, behang, kunststof, textiel) en het wegnemen van het bedekkende materiaal kan niet zonder het bedekkende materiaal te beschadigen.
Bevestigingswijze	<ul style="list-style-type: none">• Geklemd• Genageld, geniet
Identificatiemethode	Vaststelling met monsternamen
Destructieve handeling voor identificatie	Nee
Opmerking	Deze oppervlakte, volumes en gewichten zijn geschat op basis van een benadering (de opgegeven hoeveelheden mogen niet gebruikt worden als maatstaf voor heffingen)

- Zorg voor een veilig beheer. Vermijd het beschadigen van het asbestmateriaal. Controleer de toestand jaarlijks op wijzigingen.

- Eenvoudige handelingen: mag via doe-het-zelf of door werknemer(s) met opleidingsattest eenvoudige handelingen
Eventuele verwijdering door werknemer(s) met opleidingsattest eenvoudige handelingen
Zorg voor nodige veiligheids- en voorzorgsmaatregelen

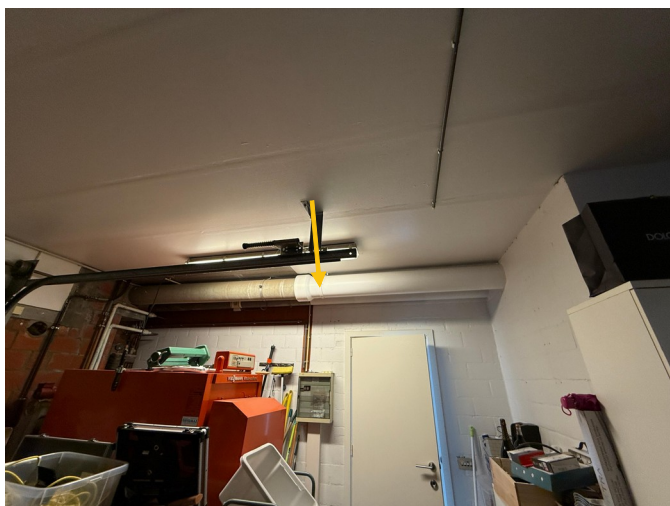
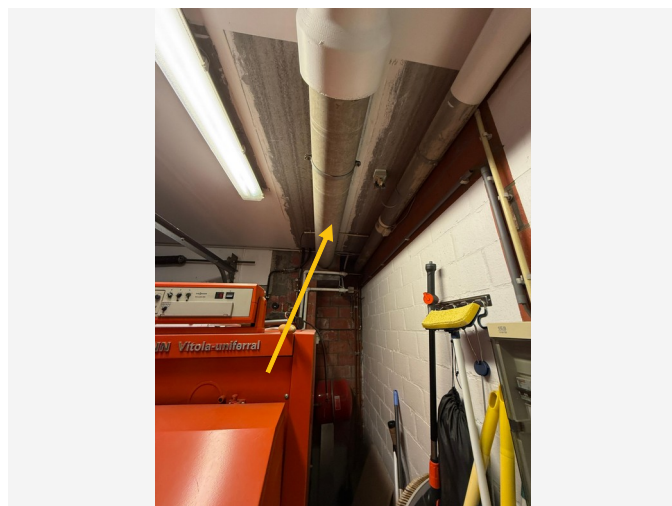
Het asbestmateriaal valt onder de mijlpaal van 2040.

Eindbeoordeling materiaalrisico	Laag materiaalrisico en/of verlaagde kans op vezelvrijgave
---------------------------------	--

Gebondenheid	Categorie 1: hechtgebonden in oorsprong
Asbestsoort (vezeltype)	Crocidoliet aanwezig
Asbestconcentratie	Laag (< 50%)
Afschermingsgraad van het gehele materiaal	Geheel of deels (ook) vrij aan de binnenlucht
Toestand van het materiaal	Onbeschadigd, niet verweerd

Beschrijving	Cementgebonden buis in garage
Omgeving	Grenst aan binnen- en buitenlucht
Primaire drager	HVAC infrastructuur en uitrusting
Asbestmateriaal	Buis, koker, leiding, pijp, doorvoer
Bindmiddel van asbestmateriaal	Cement
Gebondenheid op basis van bindmiddel	Hecht
Hoeveelheid (lengte - omtrek - dikte - aantal)	<ul style="list-style-type: none">• 4,50 m - 80,00 cm - 1,50 cm - 1 stuk
Totaal volume	0,054 m ³
Eenvoudig bereikbaar	Ja
Bevestigingswijze	<ul style="list-style-type: none">• Geklemd• Verlijmd, ingegoten, versmeerd
Identificatiemethode	Vaststelling zonder monsternamen
Destructieve handeling voor identificatie	Nee
Opmerking	Asbestverdacht Deze opmeting mag niet worden gebruikt als maatstaf voor heffingen.

- Zorg voor een veilig beheer. Vermijd het beschadigen van het asbestmateriaal. Controleer de toestand jaarlijks op wijzigingen.

- Eenvoudige handelingen: mag via doe-het-zelf of door werknemer(s) met opleidingsattest eenvoudige handelingen
Eventuele verwijdering aangeraden door werknemer(s) met opleidingsattest eenvoudige handelingen
Zorg voor nodige veiligheids- en voorzorgsmaatregelen, in zijn geheel zonder beschadigen

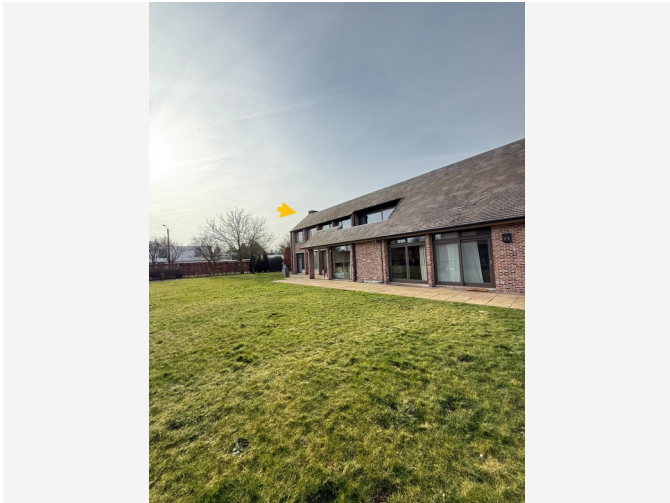
Situeringfoto

Tijdelijke beperking

Reden: Er is geen volledige risicobeoordeling mogelijk

Uitleg van de asbestdeskundige: mogelijk AC buis in schoorstenen

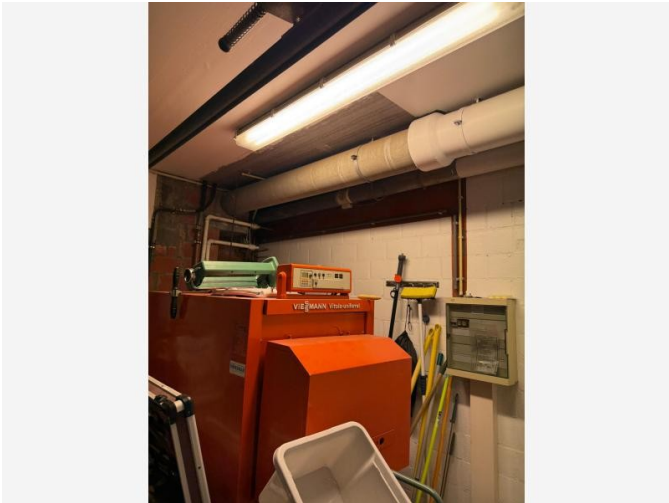
Vrije foto

stooktoestel van na 2001

Identificatiemethode	Vaststelling & expertise (niet-asbestverdacht)
Primaire drager	HVAC infrastructuur en uitrusting

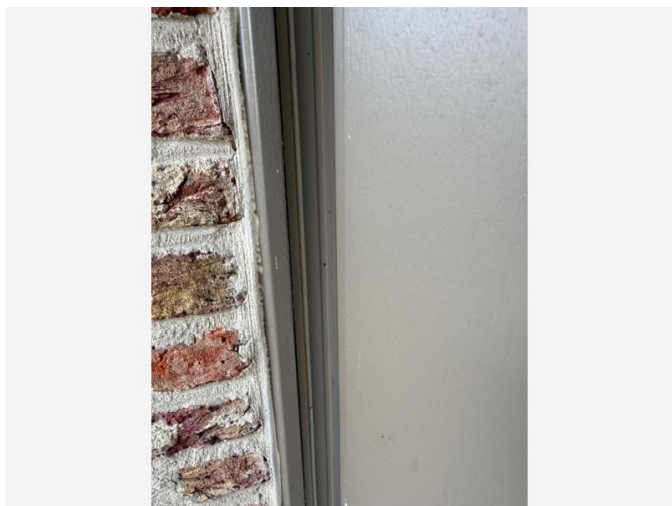
Vrije foto

Raamvoegsel in cement en kunststof

Eventuele achterliggende toepassingen niet zichtbaar

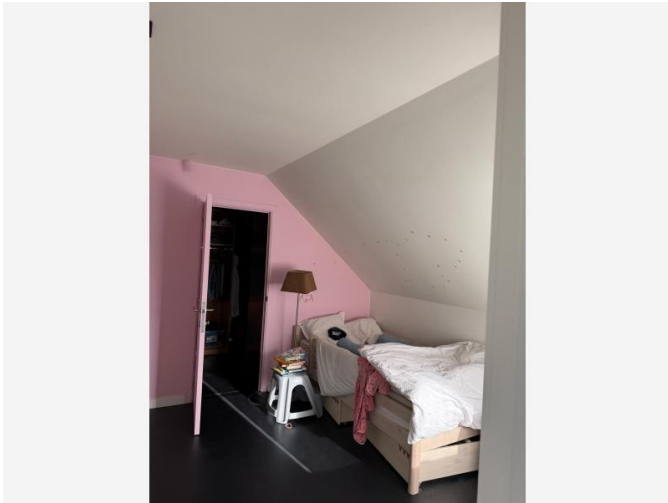
Vrije foto

De plafond afwerking in living en op verdieping in behandelde pleisterplaat en plaatmaterialen, Eventuele achterliggende toepassingen zoals pleister niet zichtbaar

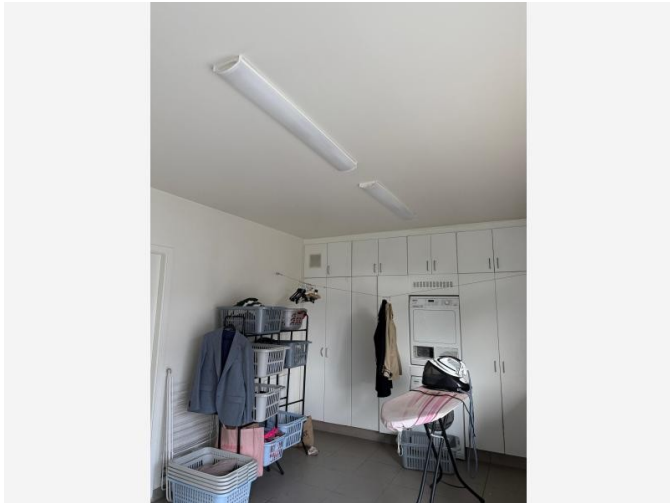
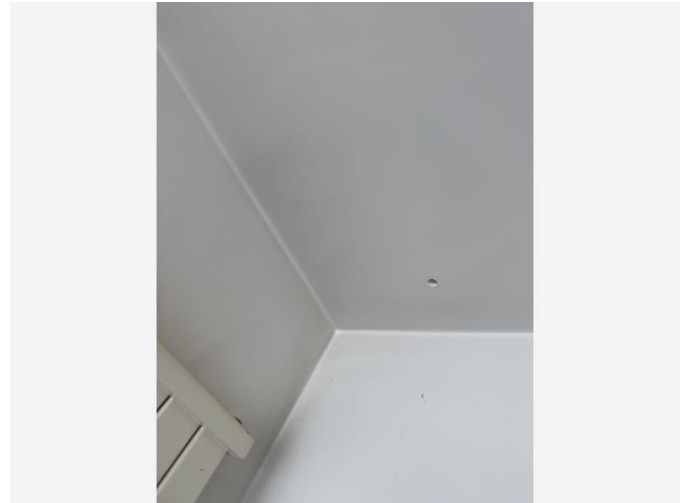
Fiche 7: Pleisterwerk plafonds

Geen asbest

#	Type	Referentie	Resultaat
7.1	Mengmonster	M02	Geen asbest

Beschrijving	Pleisterwerk plafonds
Omgeving	Binnen
Primaire drager	Plafond
Bindmiddel van materiaal	Gips - kalk
Gebondenheid op basis van bindmiddel	Niet-hechtgebonden
Hoeveelheid (oppervlakte - dikte - aantal)	• 100,00 m ² - 1,00 cm - 1 stuk
Totaal volume	1,00 m ³
Identificatiemethode	Vaststelling met monstername
Destructieve handeling voor identificatie	Nee
Opmerking	Deze oppervlakte, volumes en gewichten zijn niet gemeten, maar geschat op basis van een benadering van het aanwezig pleisterwerk in alle plafonds (de opgegeven hoeveelheden mogen niet gebruikt worden als maatstaf van heffing).

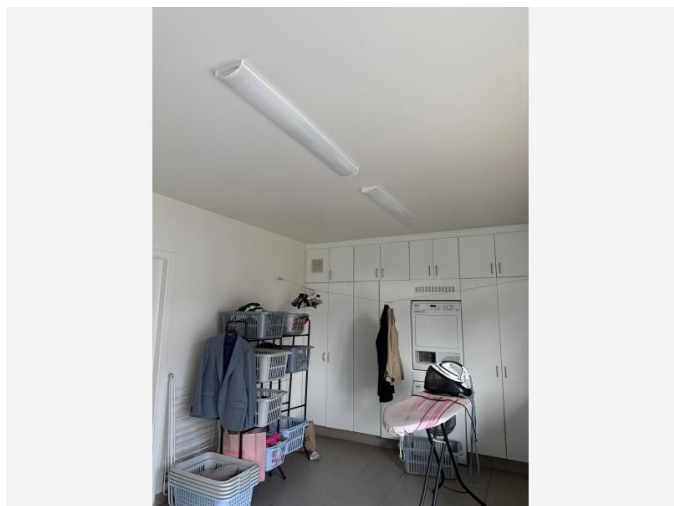
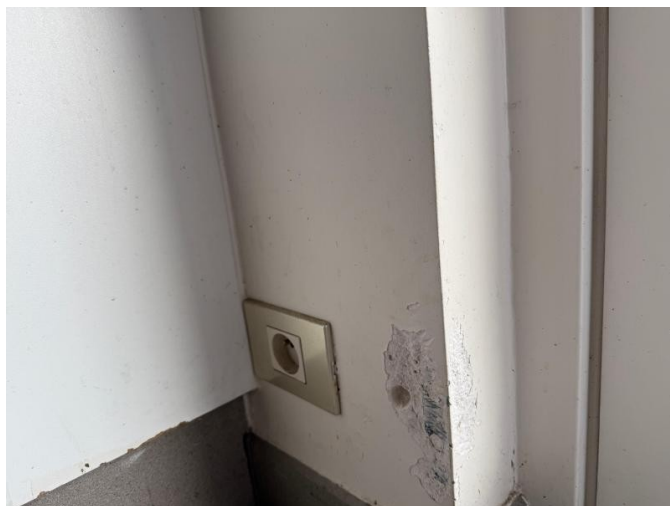
Geen asbest

#	Type	Referentie	Resultaat
8.1	Mengmonster	M01	Geen asbest

Beschrijving	Pleisterwerk muren woning
Omgeving	Binnen
Primaire drager	Binnenwand
Bindmiddel van materiaal	Gips - kalk
Gebondenheid op basis van bindmiddel	Niet-hechtgebonden
Hoeveelheid (oppervlakte - dikte - aantal)	• 280,00 m ² - 1,00 cm - 1 stuk
Totaal volume	2,80 m ³
Identificatiemethode	Vaststelling met monsternamen
Destructieve handeling voor identificatie	Nee
Opmerking	Deze oppervlakte, volumes en gewichten zijn niet gemeten, maar geschat op basis van een benadering van het aanwezig pleisterwerk in alle muren (de opgegeven hoeveelheden mogen niet gebruikt worden als maatstaf van heffing).

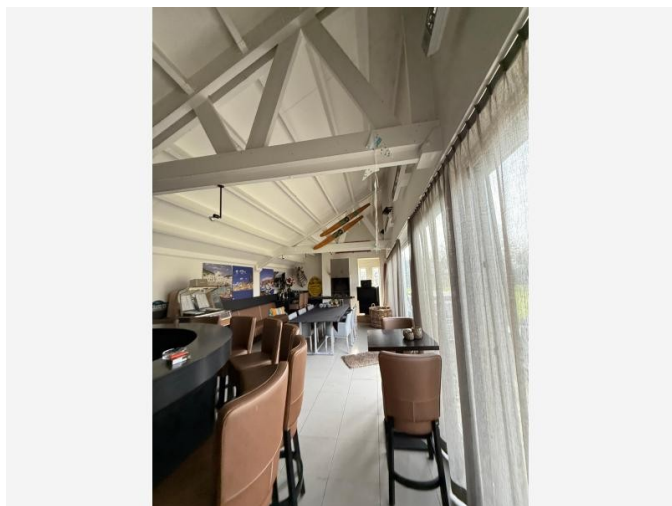
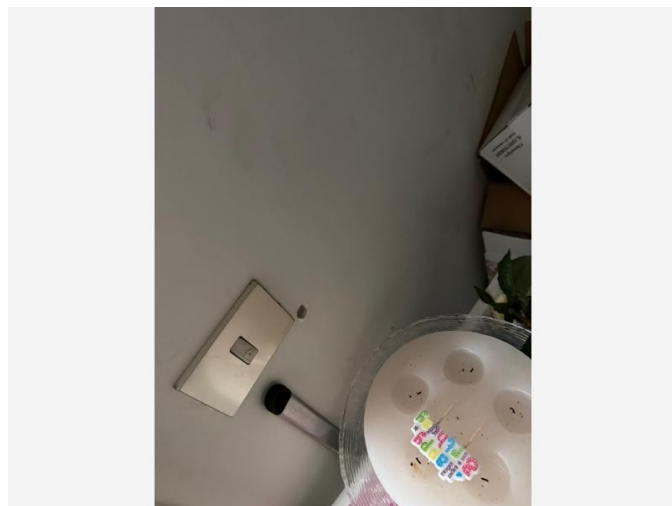
Geen asbest

#	Type	Referentie	Resultaat
9.1	Mengmonster	4	Geen asbest

Beschrijving	Pleisterwerk muren bijbouw
Omgeving	Binnen
Primaire drager	Binnenwand
Bindmiddel van materiaal	Gips - kalk
Gebondenheid op basis van bindmiddel	Niet-hechtgebonden
Hoeveelheid (oppervlakte - dikte - aantal)	• 80,00 m ² - 1,00 cm - 1 stuk
Totaal volume	0,80 m ³
Identificatiemethode	Vaststelling met monsternamen
Destructieve handeling voor identificatie	Nee
Opmerking	Deze oppervlakte, volumes en gewichten zijn niet gemeten, maar geschat op basis van een benadering van het aanwezig pleisterwerk in alle muren (de opgegeven hoeveelheden mogen niet gebruikt worden als maatstaf van heffing).
