# Asbestinventarisatetest

Diksmuidse Weg 14, 8620 Nieuwpoort

Attestnummer : 20230819-000099.000

Uitgegeven op : 19.08.2023

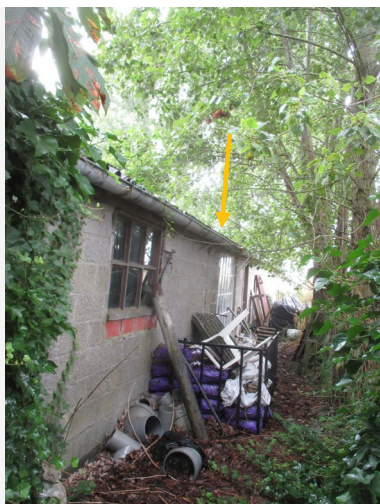
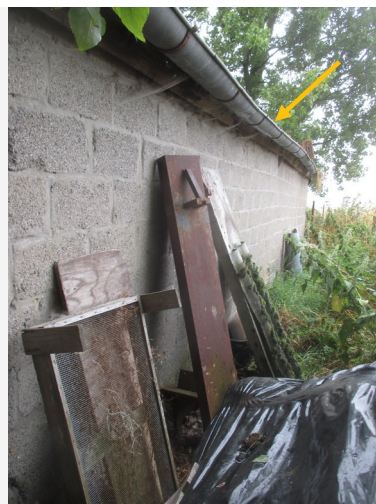
**Dringend verwijderen**

Neem de bron weg zodat er geen asbest(verdacht) sediment meer kan ontstaan.

Beschrijving	Sediment golfplaten
Type afvalstof	Betreft resten (contaminatie) van verwerking of beschadiging
Type resten (contaminatie)	<ul style="list-style-type: none"><li>• Stof, deeltjes &lt; 4 mm, flinters, gruis (los, opliggend)</li></ul>
Besmette materialen	<ul style="list-style-type: none"><li>• Sediment (dakgoot, afvoerbuï, regenwaterput, ...)</li></ul>
Bron van de resten	Golfplaten
Omgeving	Buiten
Primaire drager	Schuin dak
Gebondenheid resten	Niet hecht
Hoeveelheid (gewicht - aantal)	<ul style="list-style-type: none"><li>• 5,00 kg - 1 stuk</li></ul>
Totaal gewicht	5,00 kg
Eenvoudig bereikbaar	Ja
Identificatiemethode	Vaststelling zonder monstername

- Verwijder het asbestafval.

- Eenvoudige handelingen: mag via doe-het-zelf of door werknemer(s) met opleidingsattest eenvoudige handelingen  
Sediment afkomstig van een asbest(verdachte) bron mag zelf verwijderd worden mits toepassing van de nodige PBM's.

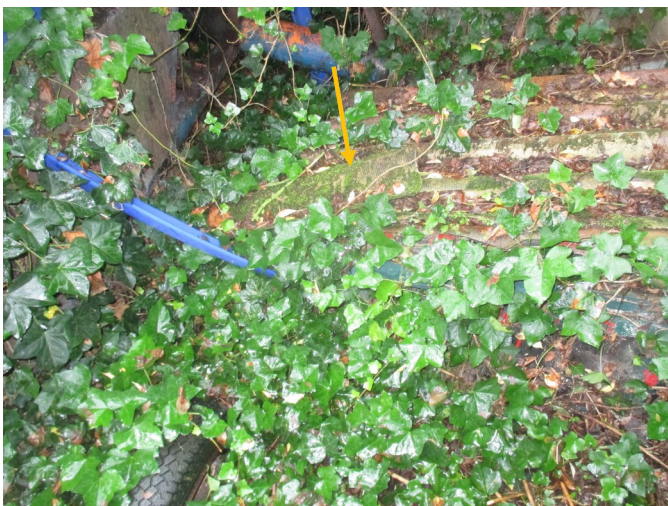
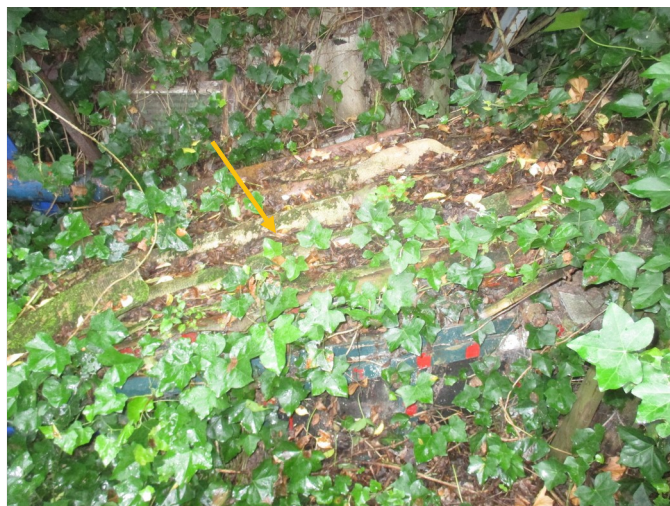
**Dringend verwijderen**

Beschrijving	Resten golfplaten
Type afvalstof	Betreft resten (contaminatie) van verwerking of beschadiging
Type resten (contaminatie)	<ul style="list-style-type: none"><li>• Stukken, fragmenten (los, opliggend)</li></ul>
Besmette materialen	<ul style="list-style-type: none"><li>• Bodem</li></ul>
Bron van de resten	Resten en stukken van golfplaten
Omgeving	Buiten
Primaire drager	Schuin dak
Gebondenheid resten	Hecht
Hoeveelheid (gewicht - aantal)	<ul style="list-style-type: none"><li>• 50,00 kg - 1 stuk</li></ul>
Totaal gewicht	50,00 kg
Eenvoudig bereikbaar	Ja
Identificatiemethode	Vaststelling zonder monstername

- Verwijder het asbestafval.

- Eenvoudige handelingen: mag via doe-het-zelf of door werknemer(s) met opleidingsattest eenvoudige handelingen  
Deze hecht-gebonden buitentoepassing mag zelf verwijderd worden mits nodige PBM's en minimale schade.

Ruim de resten zo snel mogelijk op.

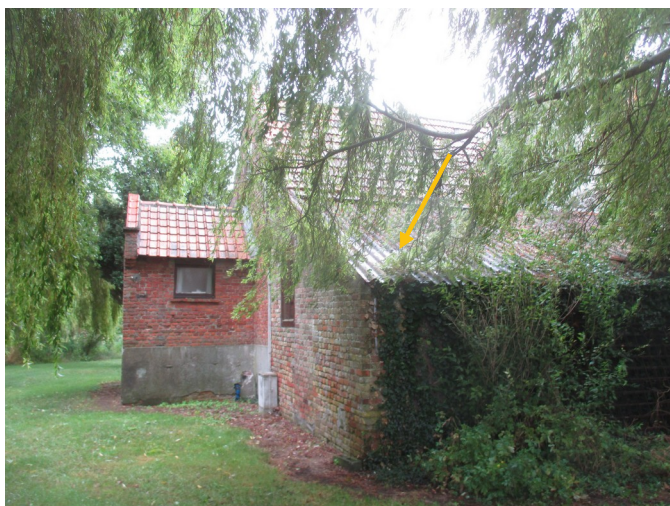
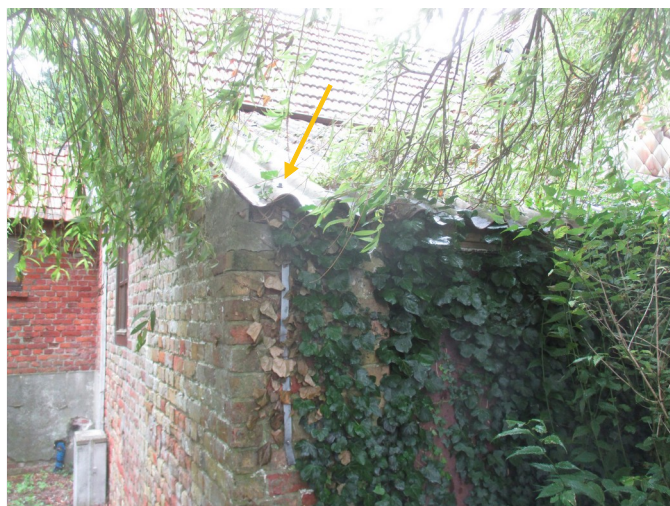
Het asbestmateriaal valt onder de mijlpaal van 2034.

Eindbeoordeling materiaalrisico	Verhoogd materiaalrisico en/of verhoogde kans op vezelvrijgave
---------------------------------	--

Gebondenheid	Categorie 1: hechtgebonden in oorsprong
Asbestsoort (vezeltype)	Crocidoliet aanwezig
Asbestconcentratie	Laag (< 50%)
Afschermingsgraad van het gehele materiaal	Geheel of deels vrij aan de buitenlucht
Toestand van het materiaal	Matig beschadigd, matig verweerd

Beschrijving	Golfplaten CV lokaal bijgebouw
Omgeving	Buiten
Primaire drager	Schuin dak
Asbestmateriaal	Dak- en gevelbekleding - Golfplaat
Bindmiddel van asbestmateriaal	Cement
Gebondenheid op basis van bindmiddel	Hecht
Hoeveelheid (oppervlakte - aantal)	• 55,00 m <sup>2</sup> - 1 stuk
Totale oppervlakte	55,00 m <sup>2</sup>
Eenvoudig bereikbaar	Ja
Bevestigingswijze	• Geschroefd
Identificatiemethode	Vaststelling zonder monsternamen

- Hemelwater dat afspoelt van asbestcement daken of gevels kan asbestdeeltjes bevatten. Gebruik het enkel voor gesloten circuits (bv. spoelen toiletten). Reinig na het vervangen van het dak of de gevel de dakgoten en regenwaterput of -ton om asbesthoudend sediment of slib te verwijderen

- Eenvoudige handelingen: mag via doe-het-zelf of door werknemer(s) met opleidingsattest eenvoudige handelingen  
Deze hecht-gebonden buitentoepassing mag zelf verwijderd worden mits nodige PBM's en minimale schade.

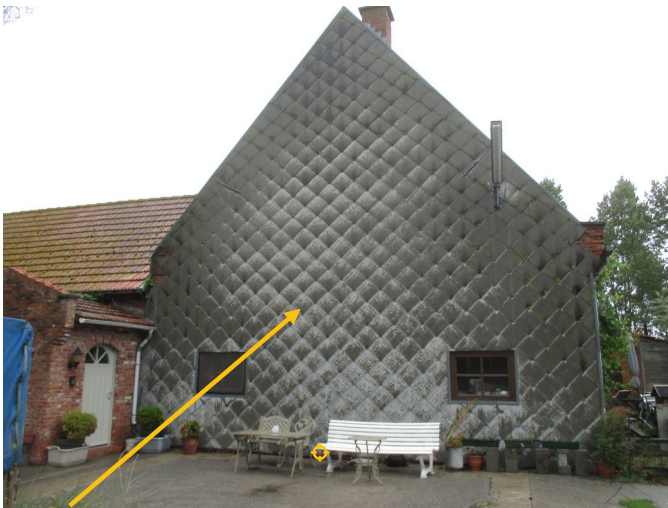
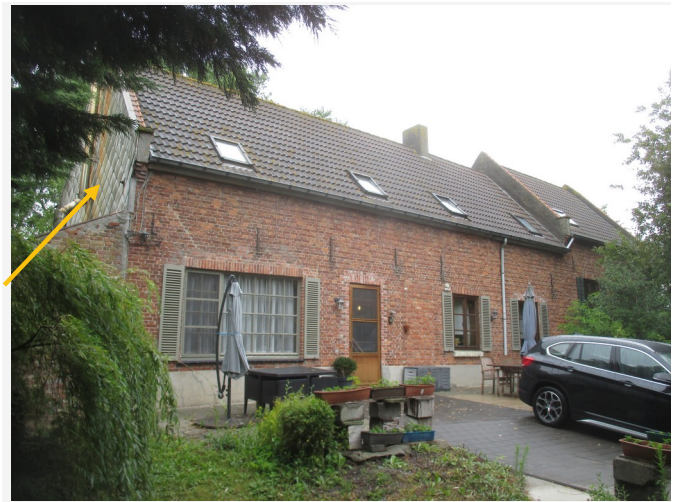
Het asbestmateriaal valt onder de mijlpaal van 2034.

Eindbeoordeling materiaalrisico	Laag materiaalrisico en/of verlaagde kans op vezelvrijgave
---------------------------------	--

Gebondenheid	Categorie 1: hechtgebonden in oorsprong
Asbestsoort (vezeltype)	Alleen chrysotiel
Asbestconcentratie	Laag (< 50%)
Afschermingsgraad van het gehele materiaal	Geheel of deels vrij aan de buitenlucht
Toestand van het materiaal	Licht beschadigd, licht verweerd. Intact materiaal type Pical – asbestboard of categorie III 'gebondenheid'

#	Type	Referentie	Resultaat
4.1	Puntmonster	Leien AG	Chrysotiel

Beschrijving	Leien gevel
Omgeving	Buiten
Primaire drager	Wand buitenschil
Asbestmateriaal	Dak- en gevelbekleding - Lei, shingle
Bindmiddel van asbestmateriaal	Cement
Gebondenheid op basis van bindmiddel	Hecht
Hoeveelheid (oppervlakte - aantal)	• 90,00 m <sup>2</sup> - 1 stuk

- Zorg voor een veilig beheer. Vermijd het beschadigen van het asbestmateriaal. Controleer de toestand jaarlijks op wijzigingen.

- Eenvoudige handelingen: mag via doe-het-zelf of door werknemer(s) met opleidingsattest eenvoudige handelingen  
Deze hecht-gebonden buitentoepassing mag zelf verwijderd worden mits nodige PBM's en minimale schade.

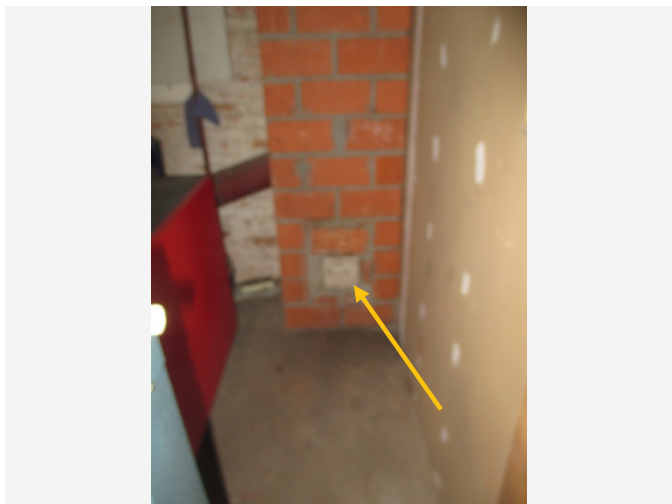
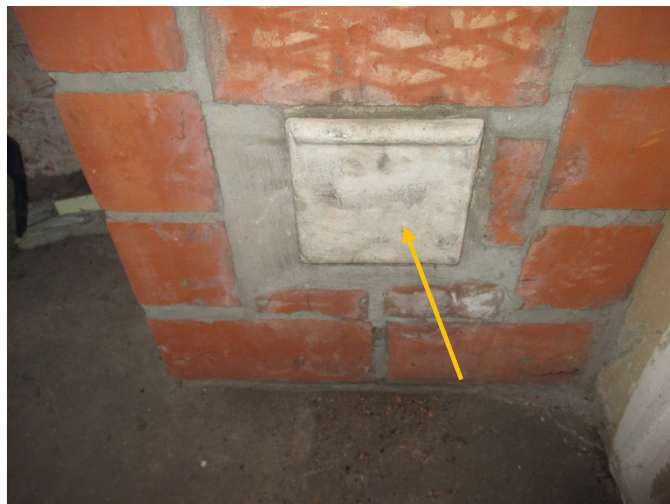
Het asbestmateriaal valt onder de mijlpaal van 2040.

Eindbeoordeling materiaalrisico	Verhoogd materiaalrisico en/of verhoogde kans op vezelvrijgave
---------------------------------	--

Gebondenheid	Categorie 1: hechtgebonden in oorsprong
Asbestsoort (vezeltype)	Crocidoliet aanwezig
Asbestconcentratie	Laag (< 50%)
Afschermingsgraad van het gehele materiaal	Geheel of deels (ook) vrij aan binnenluchtstromen
Toestand van het materiaal	Licht beschadigd, licht verweerd. Intact materiaal type Pical – asbestboard of categorie III 'gebondenheid'

Beschrijving	Schouwschuif CV
Omgeving	Binnen
Primaire drager	Schacht-koker (technisch)
Asbestmateriaal	Brandwerende afsluiting (prefab geheel) - Luik
Bindmiddel van asbestmateriaal	Cement
Gebondenheid op basis van bindmiddel	Hecht
Hoeveelheid (gewicht - aantal)	<ul style="list-style-type: none"><li>• 0,50 kg - 1 stuk</li></ul>
Totaal gewicht	0,50 kg
Eenvoudig bereikbaar	Ja
Bevestigingswijze	<ul style="list-style-type: none"><li>• Los (al dan niet bedekt)</li></ul>
Identificatiemethode	Vaststelling zonder monsternamen

- Zorg voor een veilig beheer. Vermijd het beschadigen van het asbestmateriaal. Controleer de toestand jaarlijks op wijzigingen.

- Eenvoudige handelingen: mag via doe-het-zelf of door werknemer(s) met opleidingsattest eenvoudige handelingen  
Deze hecht-gebonden buitentoepassing mag zelf verwijderd worden mits nodige PBM's en minimale schade.

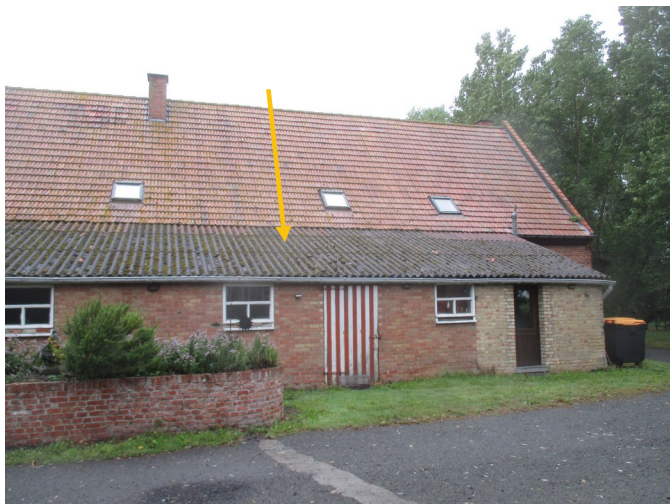
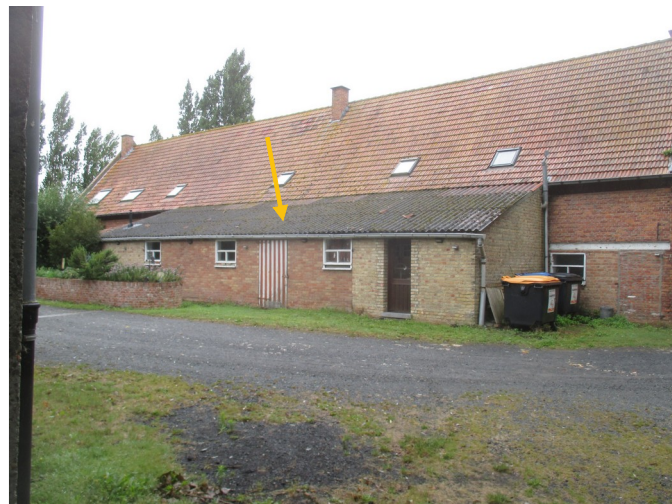
Het asbestmateriaal valt onder de mijlpaal van 2040.

Beschrijving	Golfplaten bijkeuken + toiletten
Omgeving	Binnen
Primaire drager	Schuin dak
Asbestmateriaal	Dak- en gevelbekleding - Golfplaat
Bindmiddel van asbestmateriaal	Cement
Gebondenheid op basis van bindmiddel	Hecht
Hoeveelheid (oppervlakte - aantal)	• 91,00 m <sup>2</sup> - 1 stuk
Totale oppervlakte	91,00 m <sup>2</sup>
Eenvoudig bereikbaar	Ja
Bevestigingswijze	• Genageld, geniet

- Eenvoudige handelingen: mag via doe-het-zelf of door werknemer(s) met opleidingsattest eenvoudige handelingen  
Deze hecht-gebonden buitentoepassing mag zelf verwijderd worden mits nodige PBM's en minimale schade.

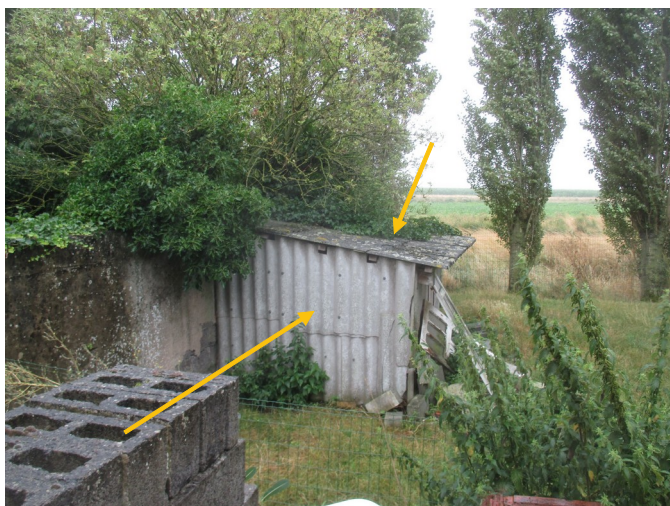
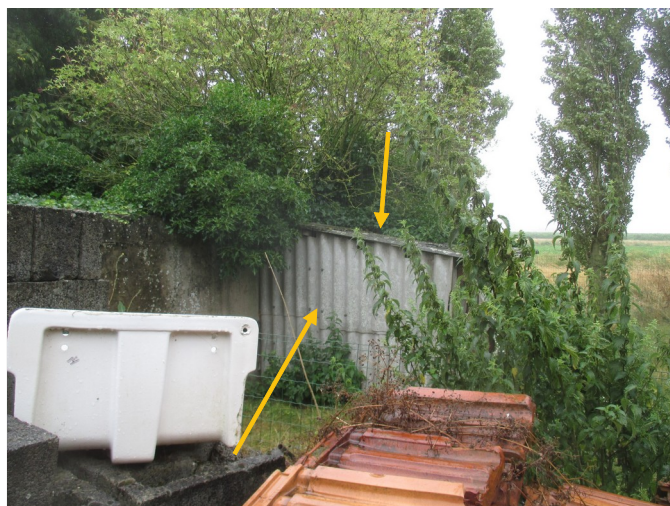
Beschrijving	Golfplaten geitenstal
Omgeving	Buiten
Primaire drager	Schuin dak
Asbestmateriaal	Dak- en gevelbekleding - Golfplaat
Bindmiddel van asbestmateriaal	Cement
Gebondenheid op basis van bindmiddel	Hecht
Hoeveelheid (oppervlakte - aantal)	<ul style="list-style-type: none"><li>• 18,00 m<sup>2</sup> - 1 stuk</li></ul>
Totale oppervlakte	18,00 m <sup>2</sup>
Eenvoudig bereikbaar	Ja
Bevestigingswijze	<ul style="list-style-type: none"><li>• Geschroefd</li></ul>
Identificatiemethode	Vaststelling zonder monsternamen

- Eenvoudige handelingen: mag via doe-het-zelf of door werknemer(s) met opleidingsattest eenvoudige handelingen  
Deze hecht-gebonden buitentoepassing mag zelf verwijderd worden mits nodige PBM's en minimale schade.

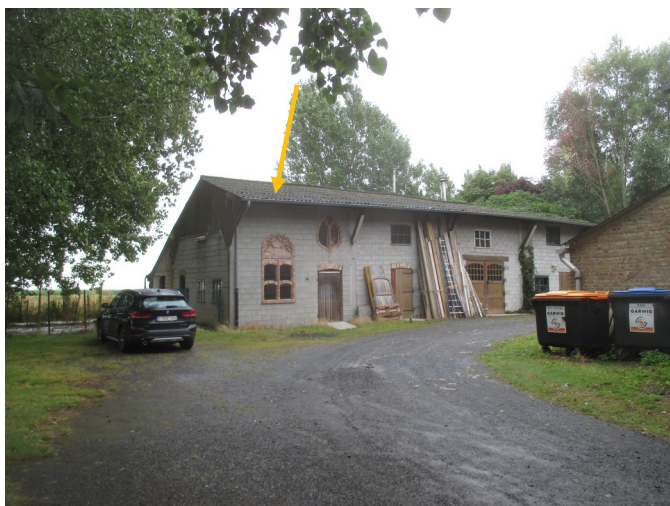
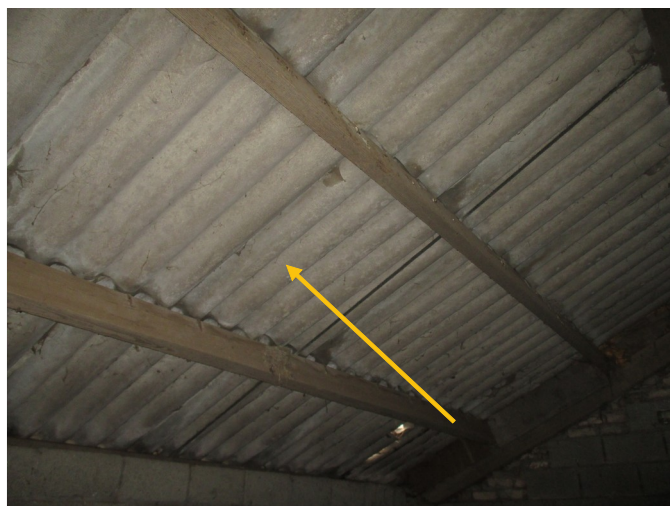
Beschrijving	Golfplaten stallen links
Omgeving	Buiten
Primaire drager	Schuin dak
Asbestmateriaal	Dak- en gevelbekleding - Golfplaat
Bindmiddel van asbestmateriaal	Cement
Gebondenheid op basis van bindmiddel	Hecht
Hoeveelheid (oppervlakte - aantal)	• 310,00 m <sup>2</sup> - 1 stuk
Totale oppervlakte	310,00 m <sup>2</sup>
Eenvoudig bereikbaar	Ja
Bevestigingswijze	• Genageld, geniet

- Eenvoudige handelingen: mag via doe-het-zelf of door werknemer(s) met opleidingsattest eenvoudige handelingen  
Deze hecht-gebonden buitentoepassing mag zelf verwijderd worden mits nodige PBM's en minimale schade.

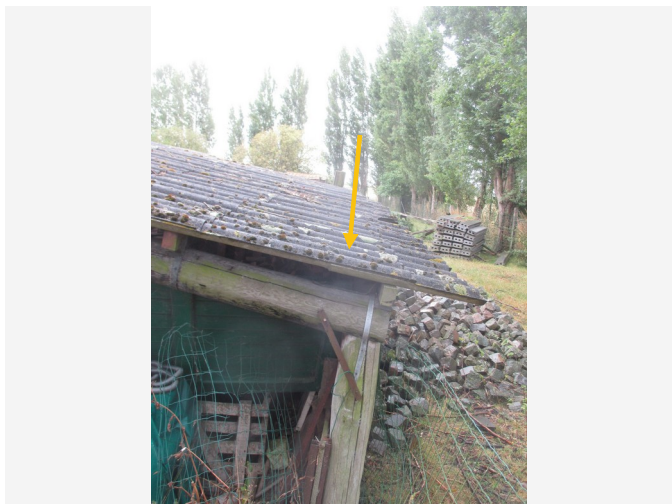
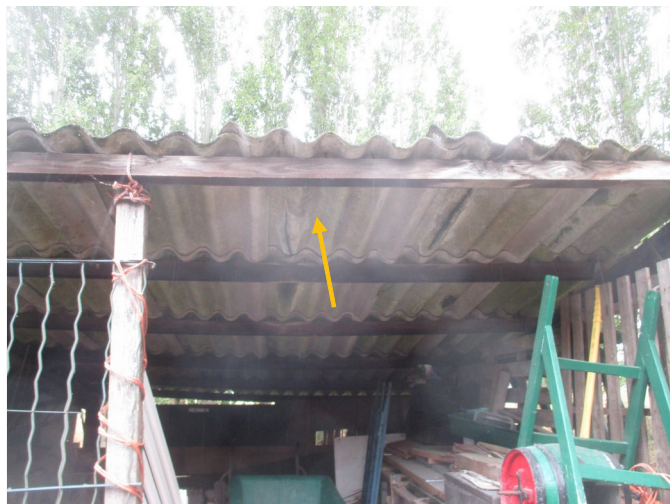
Beschrijving	Golfplaten garage
Omgeving	Buiten
Primaire drager	Schuin dak
Asbestmateriaal	Dak- en gevelbekleding - Golfplaat
Bindmiddel van asbestmateriaal	Cement
Gebondenheid op basis van bindmiddel	Hecht
Hoeveelheid (oppervlakte - aantal)	• 68,00 m <sup>2</sup> - 1 stuk
Totale oppervlakte	68,00 m <sup>2</sup>
Eenvoudig bereikbaar	Ja
Bevestigingswijze	• Geschroefd

- Eenvoudige handelingen: mag via doe-het-zelf of door werknemer(s) met opleidingsattest eenvoudige handelingen  
Deze hecht-gebonden buitentoepassing mag zelf verwijderd worden mits nodige PBM's en minimale schade.
