Asbestinventarisatetest

Aaigembergstraat 57, 9420 Erpe-Mere

Attestnummer : 20240429-000225.000

Uitgegeven op : 29.04.2024

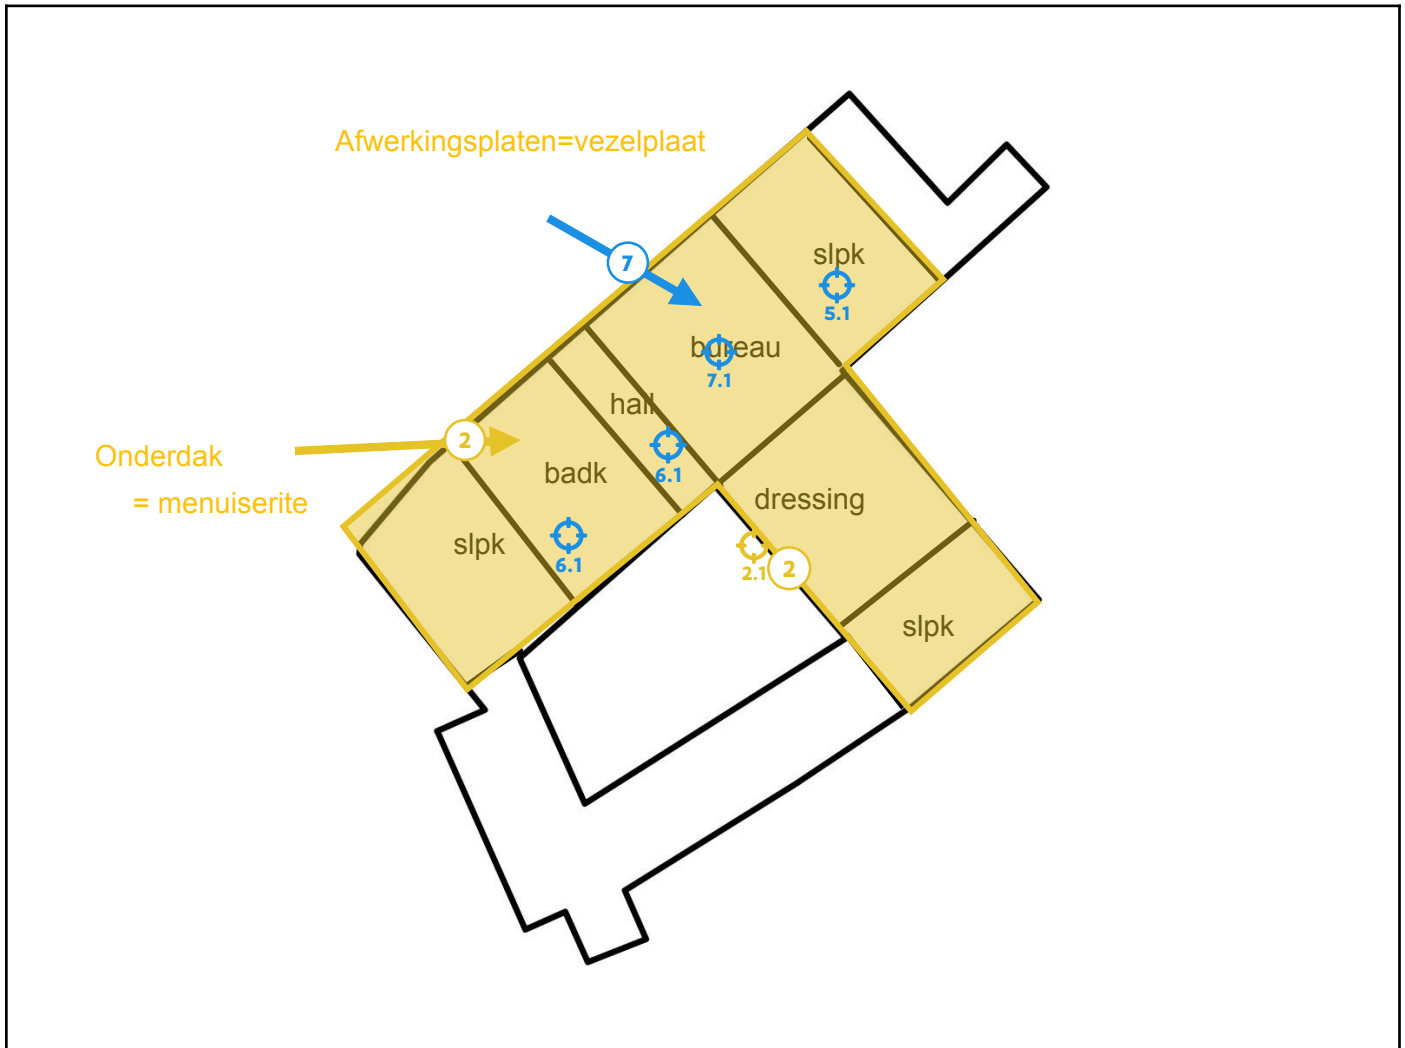
Plan 1.2: Verdieping 1

Beschrijving	Type	Actie
2. Onderdak	Asbestmateriaal	Zorgvuldig beheren
2.1 Code: E-24004848/03	Puntmonster	-
5. Vinyl	Geen asbest	-
5.1 Code: E-24-004848/04	Puntmonster	-
6. Pleisterwerk muur	Geen asbest	-
6.1 Code: E-24004848/01	Mengmonster	-
7. Afwerkplaten dak	Geen asbest	-

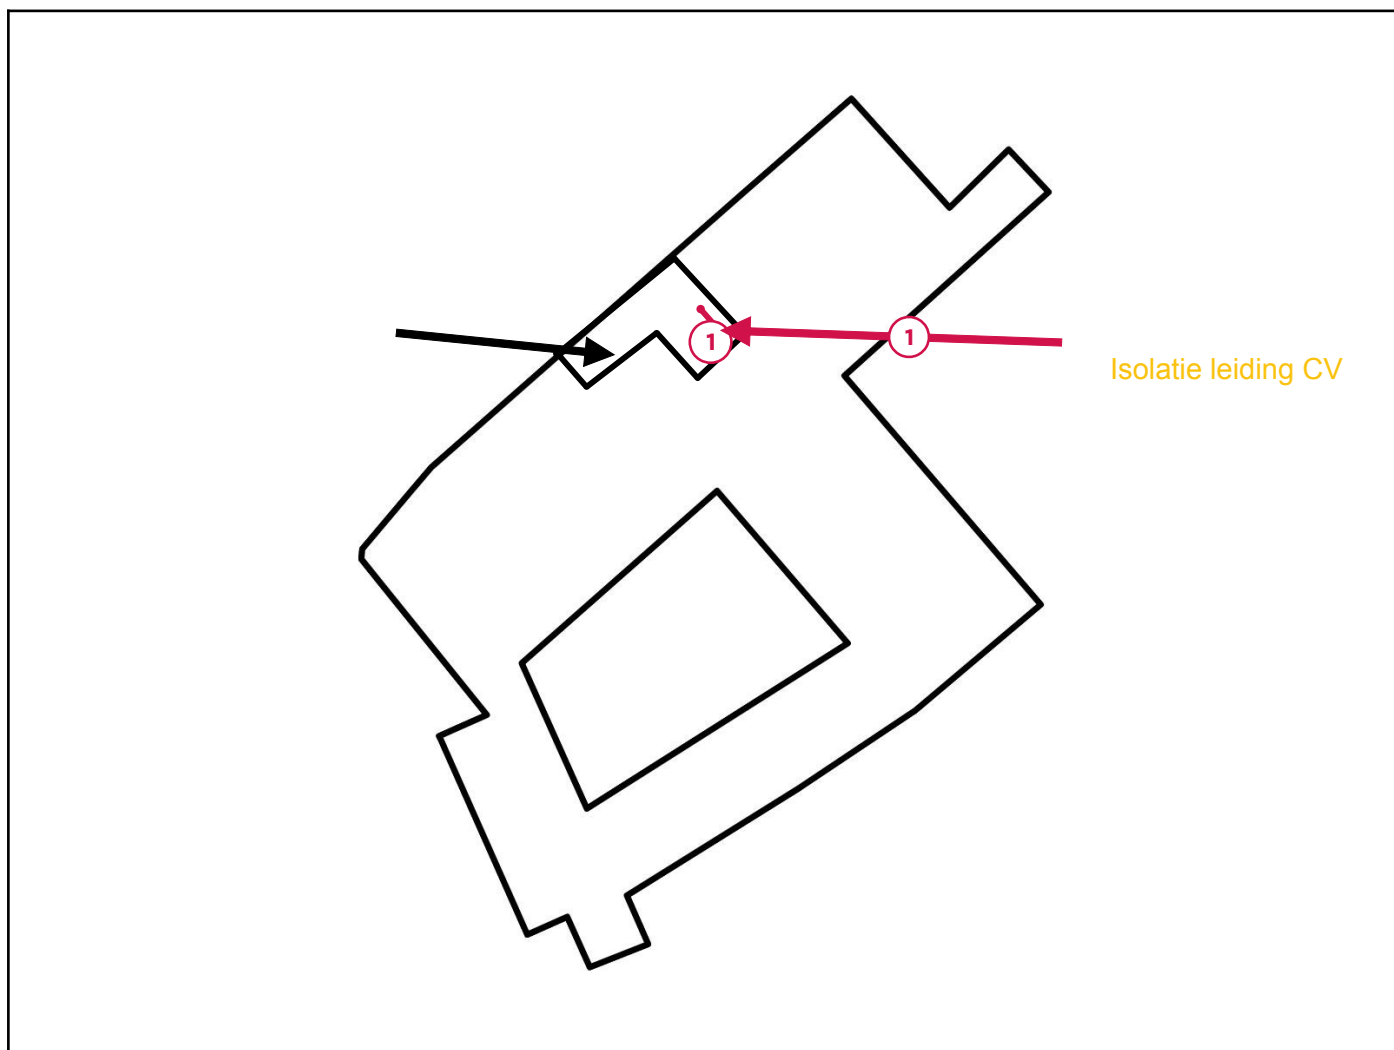
Plan 1.3: Kelder/stookplaats

Beschrijving	Type	Actie
1. Isolatie leiding CV oud	Asbestmateriaal	Dringend verwijderen

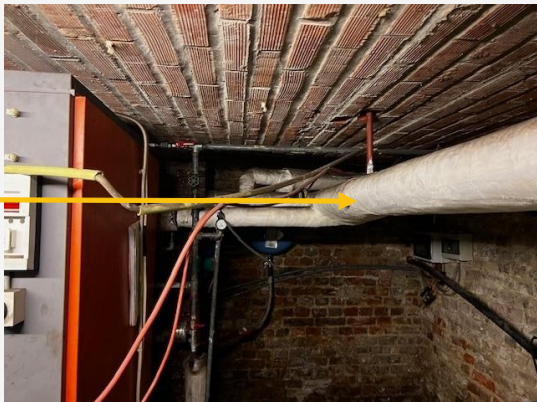
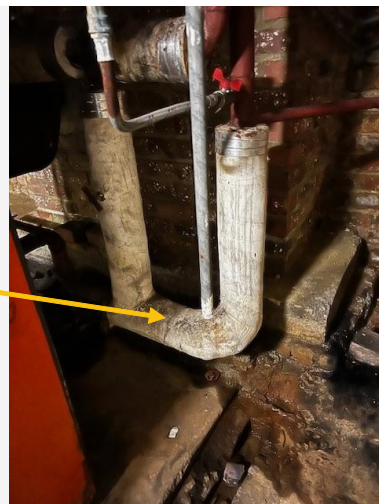
Het asbestmateriaal valt onder de mijlpaal van 2034.

Eindbeoordeling materiaalrisico	Hoog materiaalrisico en/of hoge kans op vezelvrijgave
---------------------------------	---

Gebondenheid	Categorie 2: niet-hechtgebonden met matrix
Asbestsoort (vezeltype)	Crocidoliet aanwezig
Asbestconcentratie	Hoog ($\geq 50\%$)
Afschermingsgraad van het gehele materiaal	Geheel of deels (ook) vrij aan de binnenlucht
Toestand van het materiaal	Matig beschadigd, matig verweerd

Beschrijving	Isolatie leiding CV oud
Omgeving	Binnen
Primaire drager	HVAC infrastructuur en uitrusting
Asbestmateriaal	In-situ afwerkingslagen - Thermische isolatie
Bindmiddel van asbestmateriaal	Gips - kalk
Gebondenheid op basis van bindmiddel	Niet-hechtgebonden
Hoeveelheid (lengte - omtrek - dikte - aantal)	<ul style="list-style-type: none">8,00 m - 15,00 cm - 1,50 cm - 1 stuk
Totaal volume	0,018 m ³
Eenvoudig bereikbaar	Ja
Bevestigingswijze	<ul style="list-style-type: none">Verlijmd, ingegoten, versmeerd

- Verwijder dit asbestmateriaal zo snel mogelijk. Volg de toestand goed op.

- Hermetische zone (erkend asbestverwijderaar)
Thermische isolatie bevinden zich in een gesloten kelderruimte.

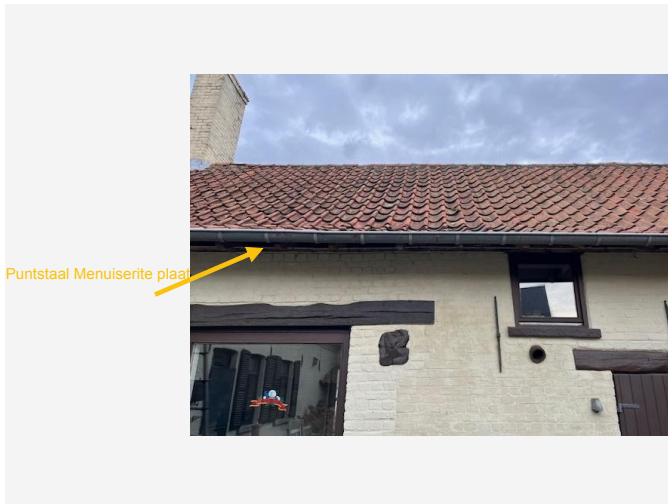
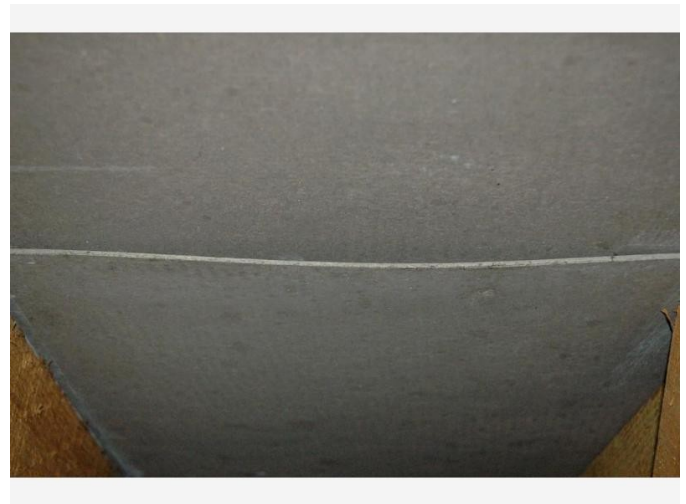
Het asbestmateriaal valt onder de mijlpaal van 2040.

Eindbeoordeling materiaalrisico	Zeer laag materiaalrisico en/of zeer lage kans op vezelvrijgave
---------------------------------	---

Gebondenheid	Categorie 1: hechtgebonden in oorsprong
Asbestsoort (vezeltype)	Alleen chrysotiel
Asbestconcentratie	Laag (< 50%)
Afschermingsgraad van het gehele materiaal	Geheel of deels vrij aan de buitenlucht
Toestand van het materiaal	Onbeschadigd, niet verweerd

#	Type	Referentie	Resultaat
2.1	Puntmonster	E-24004848/03	Chrysotiel

Beschrijving	Onderdak
Omgeving	Binnen
Primaire drager	Schuin dak
Asbestmateriaal	Plaat, paneel, tablet - Type Menuiserite
Bindmiddel van asbestmateriaal	Cement
Gebondenheid op basis van bindmiddel	Hecht
Hoeveelheid (oppervlakte - dikte - aantal)	• 180,00 m ² - 0,50 cm - 1 stuk
Totaal volume	0,90 m ³

- Zorg voor een veilig beheer en verwijder dit asbestmateriaal wanneer het bij werken eenvoudig bereikbaar wordt. Controleer de toestand jaarlijks op wijzigingen.

- Eenvoudige handelingen: mag via doe-het-zelf of door werknemer(s) met opleidingsattest eenvoudige handelingen
Mits in achtnaam van de nodige veiligheidsmaatregelen en gebruik van PBM's(Persoonlijke beschermingsmaterialen, zoals mondmasker FFP3)

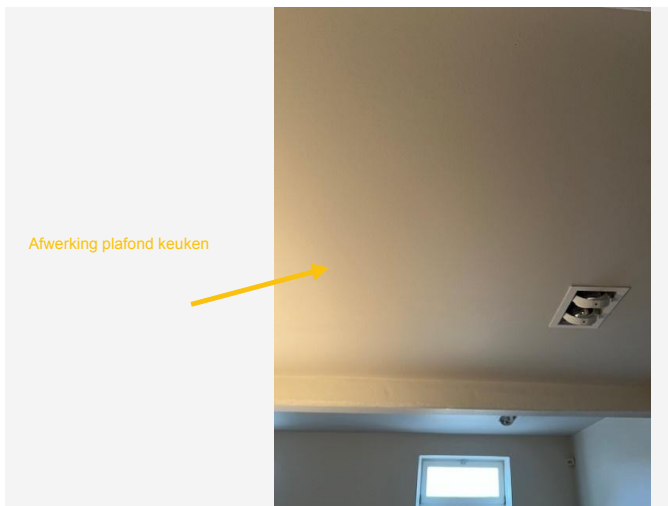
Geen staalname van plafond gedaan op gelijkvloers.

Afwering plafond keuken: gyproc

Andere ruimtes: houten balken, originele stenen gewelfsels

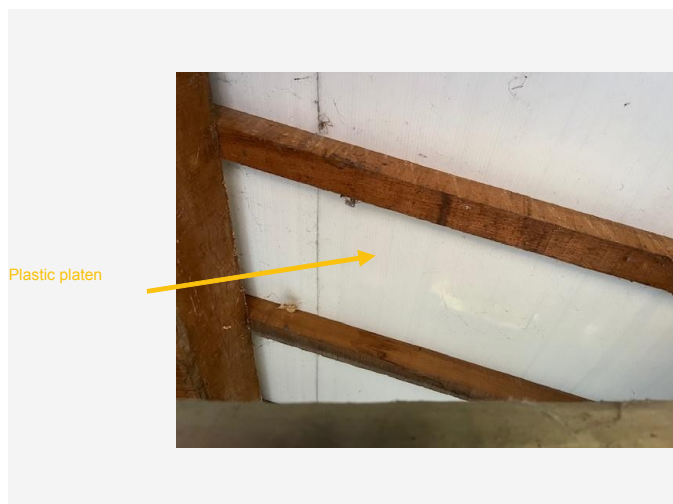
Het NIET bewoonde gedeelte werd geïnspecteerd en geen asbestverdachte toestanden waargenomen.
Het onderdak in de garage bestond uit plastic platen.

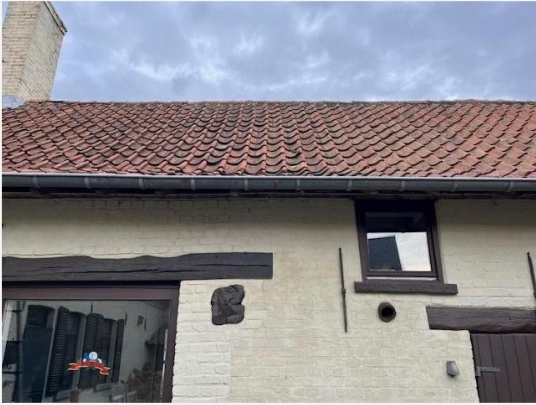
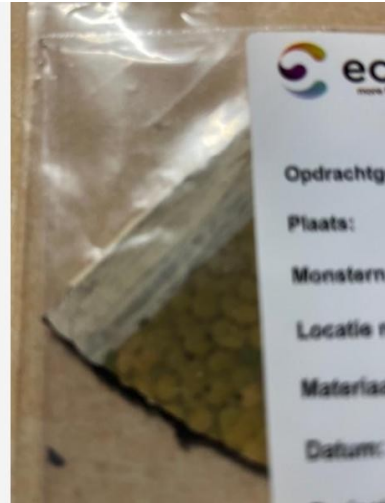
Fiche 5: Vinyl

Geen asbest

#	Type	Referentie	Resultaat
5.1	Puntmonster	E-24-004848/04	Geen asbest

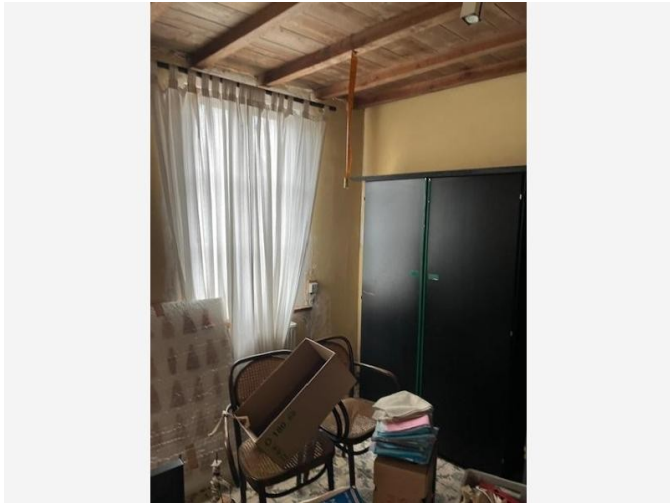
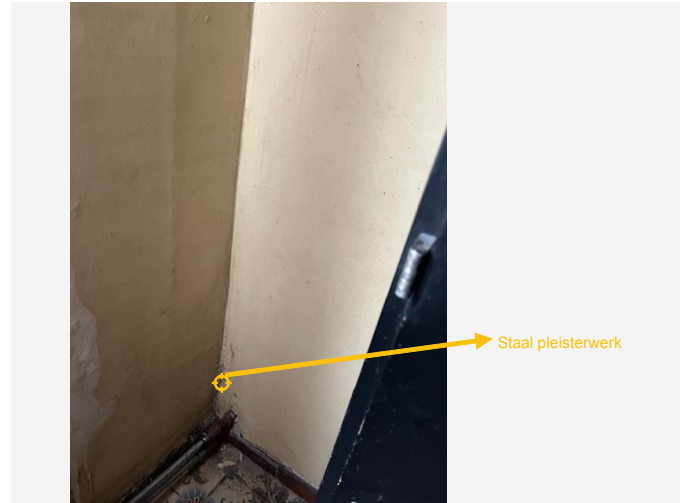
Fiche 6: Pleisterwerk muur

Geen asbest

#	Type	Referentie	Resultaat
6.1	Mengmonster	E-24004848/01	Geen asbest

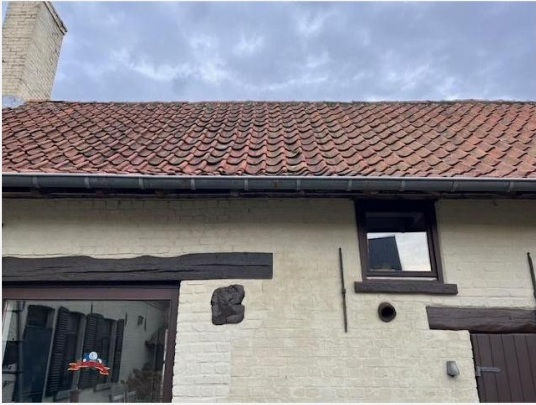
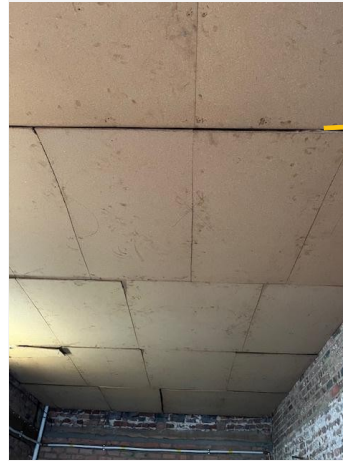
Fiche 7: Afwerkplaten dak

Afwerking binnenkant dak met vezelplaten

Geen asbest

#	Type	Referentie	Resultaat
7.1	Puntmonster	E-24-004848/02	Geen asbest
