# Asbestinventarisatetest

Oude Baan 70, 3271 Scherpenheuvel-Zichem

Attestnummer : 20250120-000434.000

**Niet-asbestveilig**

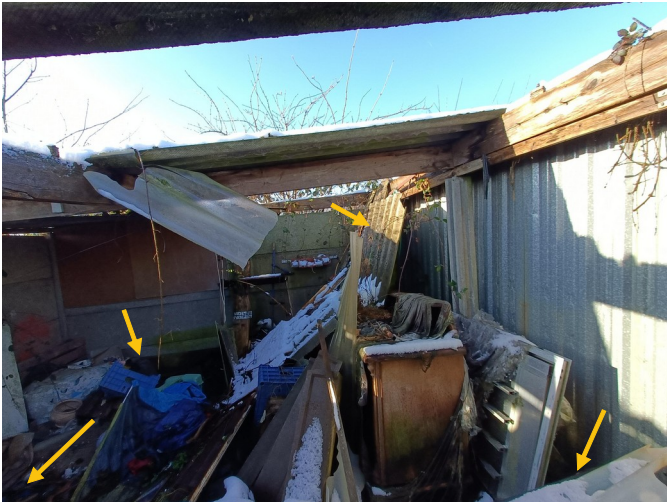
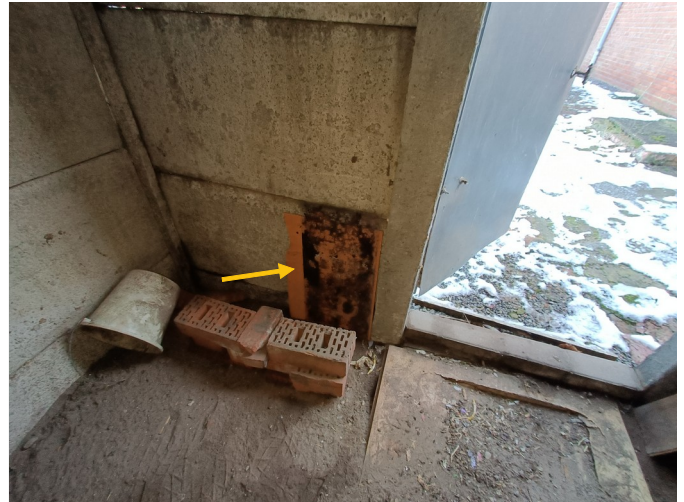
# Fiche 1: Restanten van leien, vezelcementplaten

Asbestmateriaal - afvalstof

**Dringend verwijderen**

- Verwijder het asbestafval.

- Eenvoudige handelingen: mag via doe-het-zelf of door werknemer(s) met opleidingsattest eenvoudige handelingen  
Deze toepassing kan door een aannemer die over een opleidingsattest 'eenvoudige handelingen' beschikt of door een particulier (doe-het-zelf), verwijderd worden indien er geen verhoogd risico op vrijgave van asbestvezels (max. concentratie 0,01 vezels/cm<sup>3</sup> - CODEX Art. VI.3-54) ontstaat en de toepassing voorafgaand wordt gefixeerd/bevochtigd; de individuele elementen zonder machinale werktuigen en zonder breken of gooien één voor één losgemaakt worden; en ten slotte in gesloten verpakking weggevoerd worden naar een erkend afvalpunt (recyclagepark).

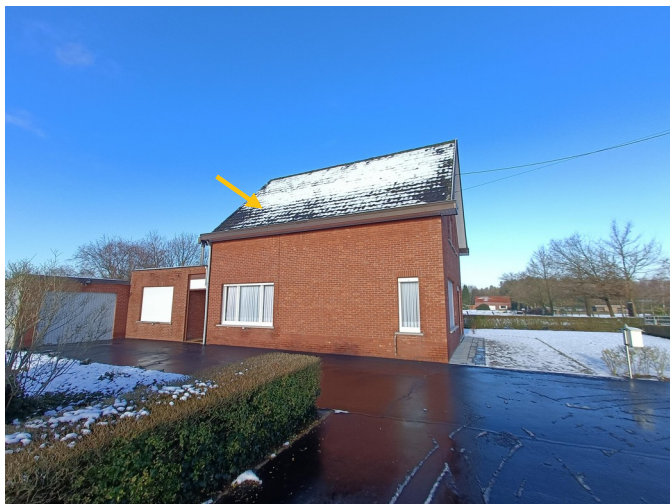
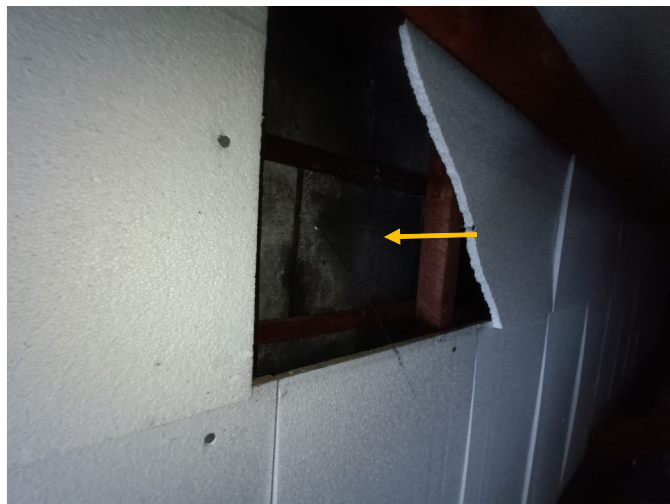
| Opmerking | Asbestverdachte vezelcement leien gesitueerd op de buitenschil en langs de binnenzijde niet volledig afgeschermd. Oppervlakte bij benadering. |

- Eenvoudige handelingen: mag via doe-het-zelf of door werknemer(s) met opleidingsattest eenvoudige handelingen  
Deze toepassing kan door een aannemer die over een opleidingsattest 'eenvoudige handelingen' beschikt of door een particulier zelf (doe-het-zelf), verwijderd worden indien er geen verhoogd risico op vrijgave van asbestvezels (max. concentratie 0,01 vezels/cm<sup>3</sup> - CODEX Art. VI.3-54) ontstaat en de toepassing voorafgaand wordt gefixeerd/bevochtigd; de individuele elementen zonder machinale werktuigen en zonder breken of gooien één voor één losgemaakt worden; en ten slotte in gesloten verpakking weggevoerd worden naar een erkend afvalpunt (recyclagepark).

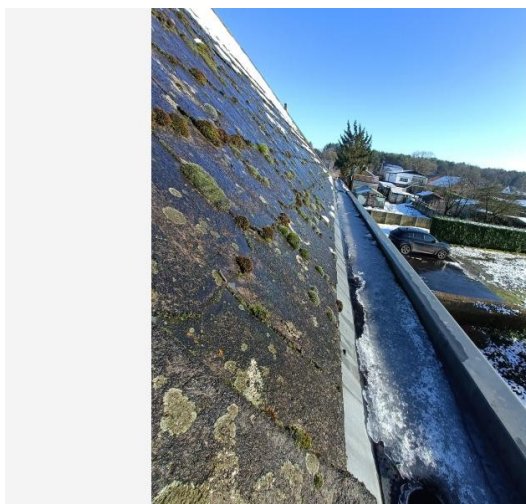
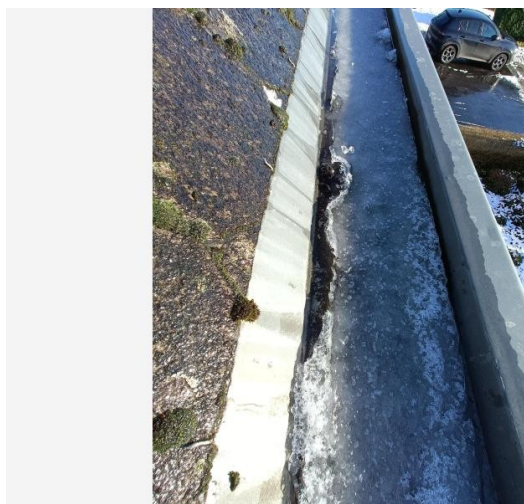
## Fiche 4: Slib in de dakgoten en op het plat dak

Asbestmateriaal - afvalstof

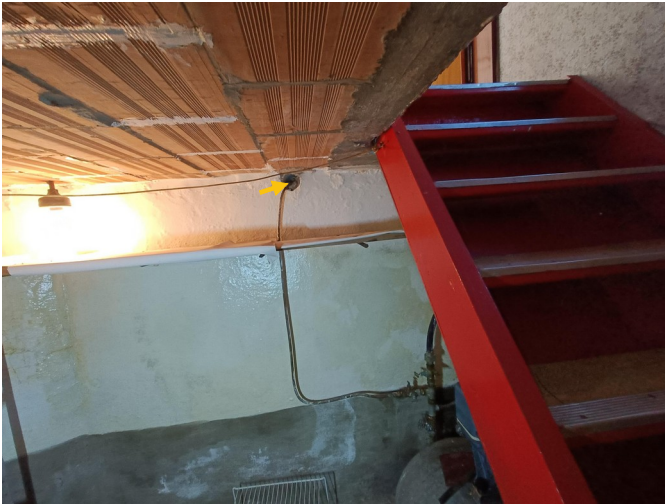
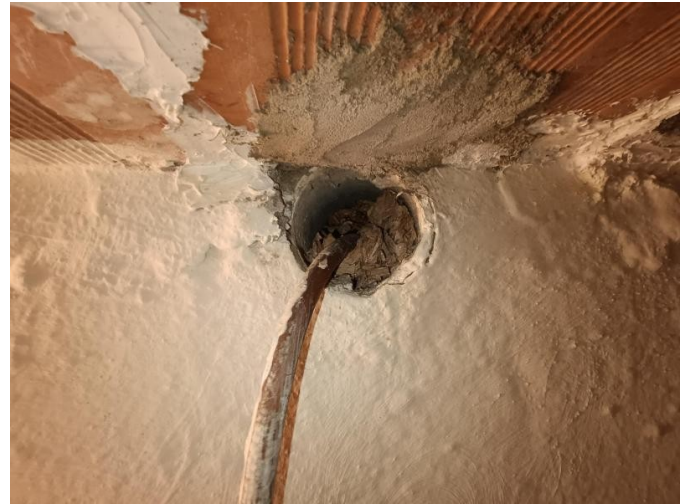
| Opmerking | Asbestverdachte vezelcement doorvoerbuis gesitueerd in de kelder. De opgegeven lengte bedraagt de zichtbaar waarneembare lengte. Het is mogelijk dat de toepassing in werkelijkheid langer is. |

- Eenvoudige handelingen: mag via doe-het-zelf of door werknemer(s) met opleidingsattest eenvoudige handelingen  
Deze toepassing kan door een aannemer die over een opleidingsattest 'eenvoudige handelingen' beschikt of door een particulier (doe-het-zelf), verwijderd worden indien er geen verhoogd risico op vrijgave van asbestvezels (max. concentratie 0,01 vezels/cm - CODEX Art. VI.3-54) ontstaat en de toepassing voorafgaand wordt gefixeerd/bevochtigd; de individuele elementen zonder machinale werktuigen en zonder breken of gooien één voor één losgemaakt worden; en ten slotte in gesloten verpakking weggevoerd worden naar een erkend afvalpunt (recyclagepark). In de zone mogen geen derden en/of minderjarigen aanwezig zijn en moet elke betrokken persoon steeds gepaste persoonlijke beschermingsmiddelen (P3-gelaatsmasker + handschoenen) dragen.

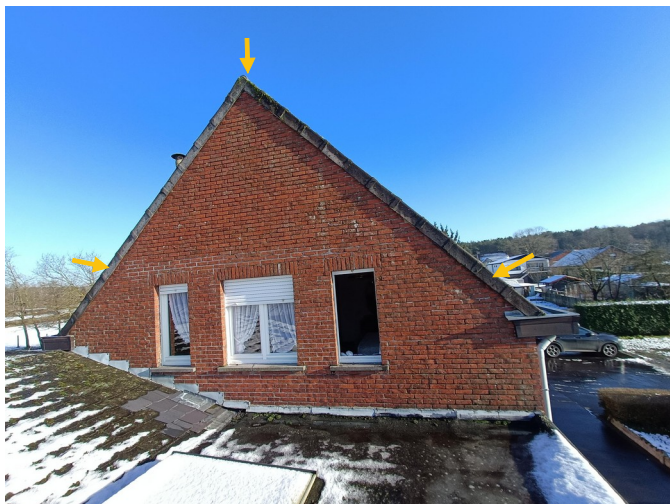
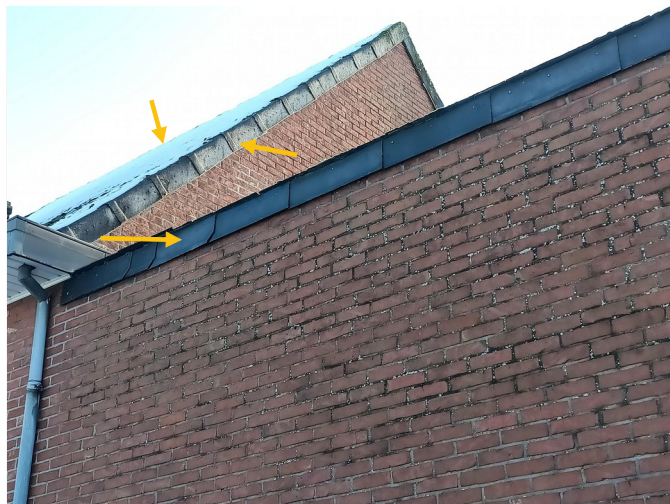
| Opmerking | Asbestverdachte daknokken, boeiboorden en windveren gesitueerd op de buitenschil. Oppervlakte bij benadering |

- Eenvoudige handelingen: mag via doe-het-zelf of door werknemer(s) met opleidingsattest eenvoudige handelingen  
Deze toepassing kan door een aannemer die over een opleidingsattest 'eenvoudige handelingen' beschikt of door een particulier (doe-het-zelf), verwijderd worden indien er geen verhoogd risico op vrijgave van asbestvezels (max. concentratie  $0,01 \text{ vezels/cm}^3$  - CODEX Art. VI.3-54) ontstaat en de toepassing voorafgaand wordt gefixeerd/bevochtigd; de individuele elementen zonder machinale werktuigen en zonder breken of gooien één voor één losgemaakt worden; en ten slotte in gesloten verpakking weggevoerd worden naar een erkend afvalpunt (recyclagepark).

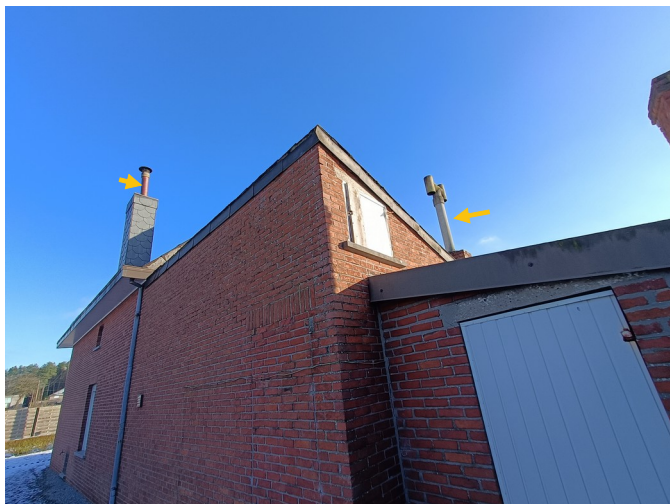
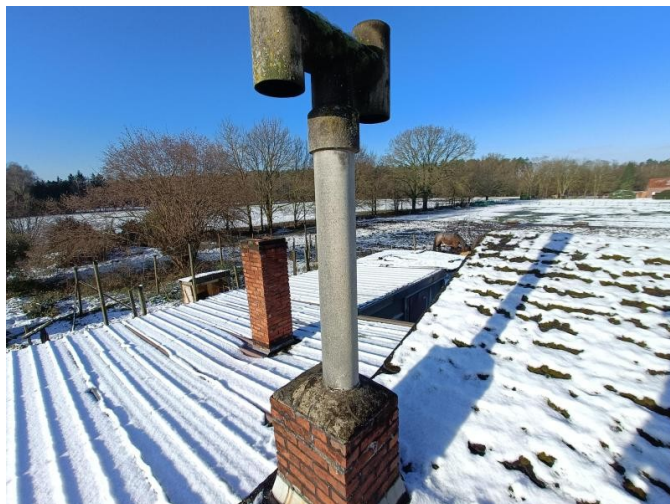
| Opmerking | Asbestverdachte vezelcement rookgaskanalen gesitueerd op de buitenschil. De opgegeven lengte bedraagt de zichtbaar waarneembare lengte. Het is mogelijk dat de toepassing in werkelijkheid langer is. |

- Eenvoudige handelingen: mag via doe-het-zelf of door werknemer(s) met opleidingsattest eenvoudige handelingen  
Deze toepassing kan door een aannemer die over een opleidingsattest 'eenvoudige handelingen' beschikt of door een particulier (doe-het-zelf), verwijderd worden indien er geen verhoogd risico op vrijgave van asbestvezels (max. concentratie 0,01 vezels/cm - CODEX Art. VI.3-54) ontstaat en de toepassing voorafgaand wordt gefixeerd/bevochtigd; de individuele elementen zonder machinale werktuigen en zonder breken of gooien één voor één losgemaakt worden; en ten slotte in gesloten verpakking weggevoerd worden naar een erkend afvalpunt (recyclagepark). In de zone mogen geen derden en/of minderjarigen aanwezig zijn en moet elke betrokken persoon steeds gepaste persoonlijke beschermingsmiddelen (P3-gelaatsmasker + handschoenen) dragen.

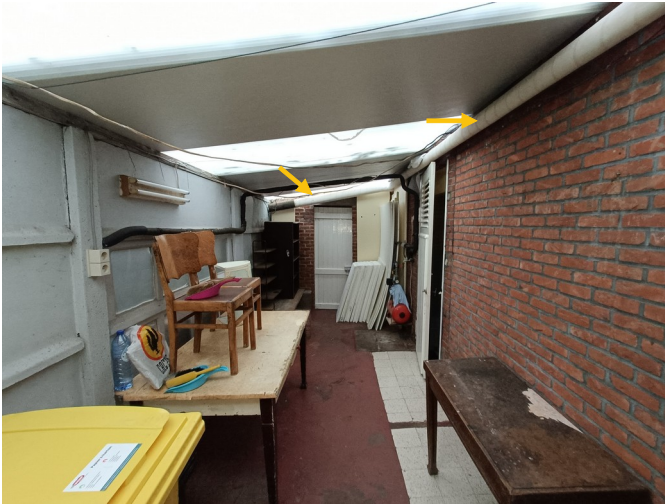
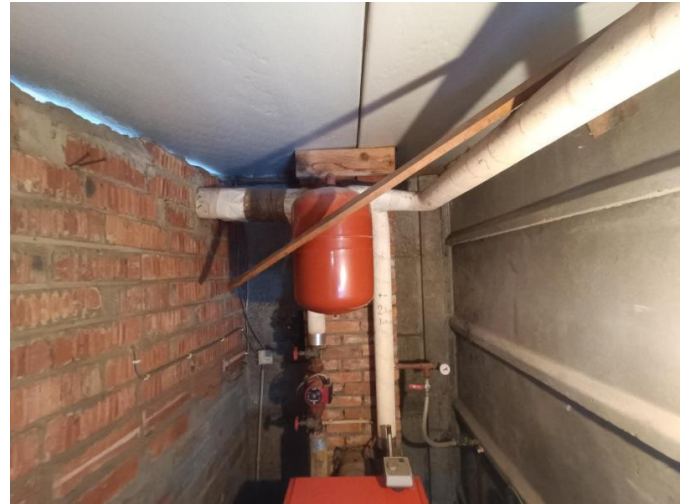
| Opmerking | Asbestverdachte gipsisolatie gesitueerd in de wasplaats, cv-lokaal, kelder en overdekte koer. Er werd een monster genomen van de rechte stukken en bochten. |

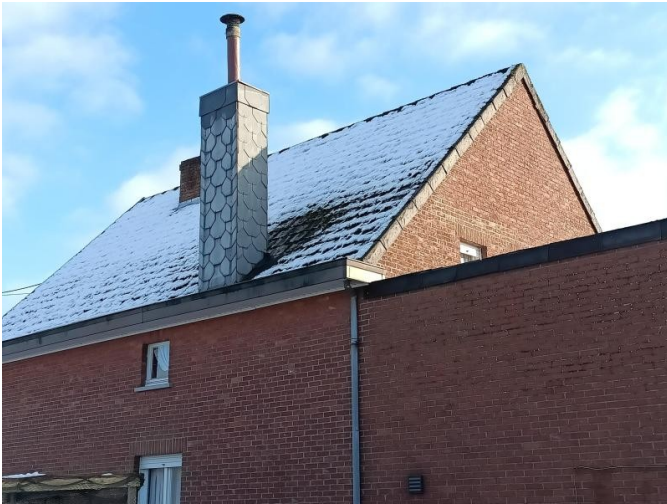
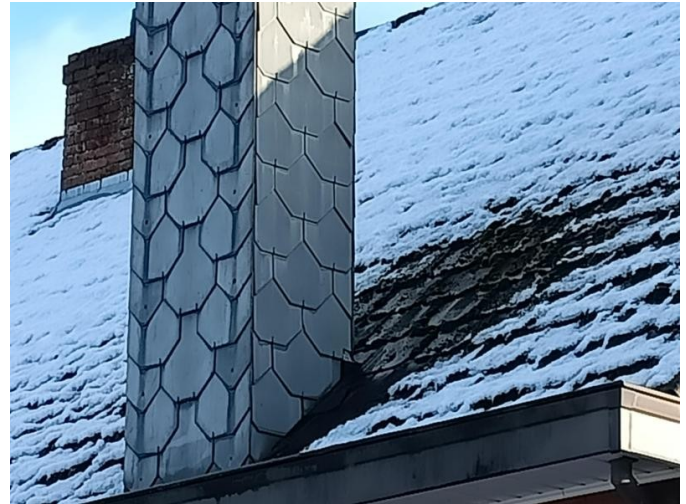
| Opmerking | Asbestverdachte vezelcement gevelleien gesitueerd op de buitenschil (schoorsteen). |

- Eenvoudige handelingen: mag via doe-het-zelf of door werknemer(s) met opleidingsattest eenvoudige handelingen  
Deze toepassing kan door een aannemer die over een opleidingsattest 'eenvoudige handelingen' beschikt of door een particulier (doe-het-zelf), verwijderd worden indien er geen verhoogd risico op vrijgave van asbestvezels (max. concentratie  $0,01 \text{ vezels/cm}^3$  - CODEX Art. VI.3-54) ontstaat en de toepassing voorafgaand wordt gefixeerd/bevochtigd; de individuele elementen zonder machinale werktuigen en zonder breken of gooien één voor één losgemaakt worden; en ten slotte in gesloten verpakking weggevoerd worden naar een erkend afvalpunt (recyclagepark).

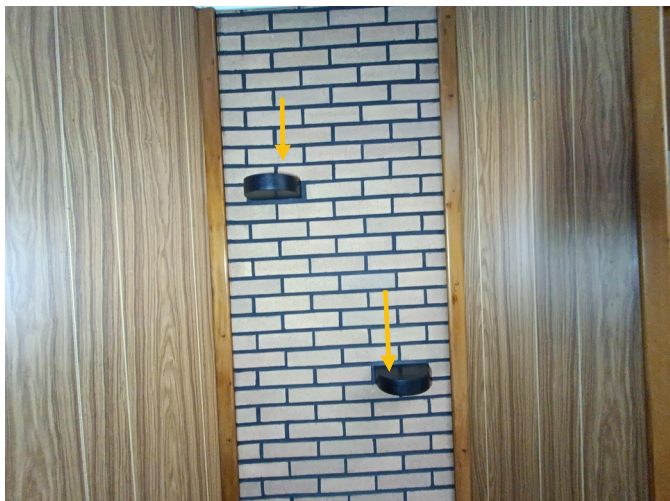
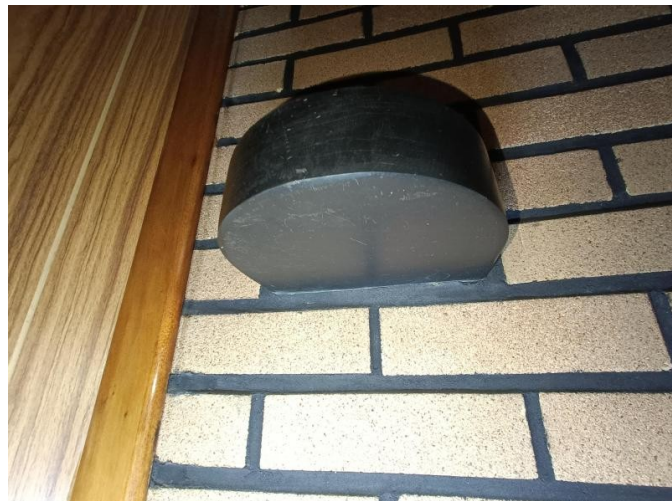
# Fiche 11: Tabletten aan de schouwmantel in de keuken/eetkamer

Asbestmateriaal

| Opmerking | Asbestverdachte tabletten/ornamenten bevestigd aan de schouwmantel. |

- Eenvoudige handelingen: mag via doe-het-zelf of door werknemer(s) met opleidingsattest eenvoudige handelingen  
Deze toepassing kan door een aannemer die over een opleidingsattest 'eenvoudige handelingen' beschikt of door een particulier (doe-het-zelf), verwijderd worden indien er geen verhoogd risico op vrijgave van asbestvezels (max. concentratie 0,01 vezels/cm<sup>3</sup> - CODEX Art. VI.3-54) ontstaat en de toepassing voorafgaand wordt gefixeerd/bevochtigd; de individuele elementen zonder machinale werktuigen en zonder breken of gooien één voor één losgemaakt worden; en ten slotte in gesloten verpakking weggevoerd worden naar een erkend afvalpunt (recyclagepark).

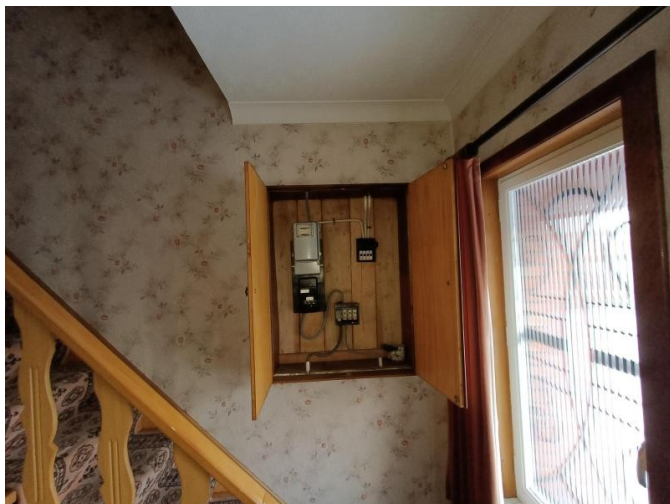
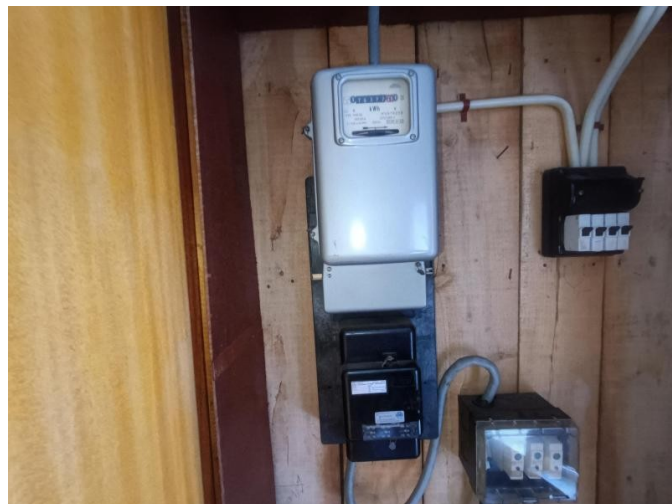
| Opmerking | Asbestverdachte elektrische toepassing in Bakeliet (elektriciteitsmeter) gesitueerd in een gesloten kast in de inkomhal. |

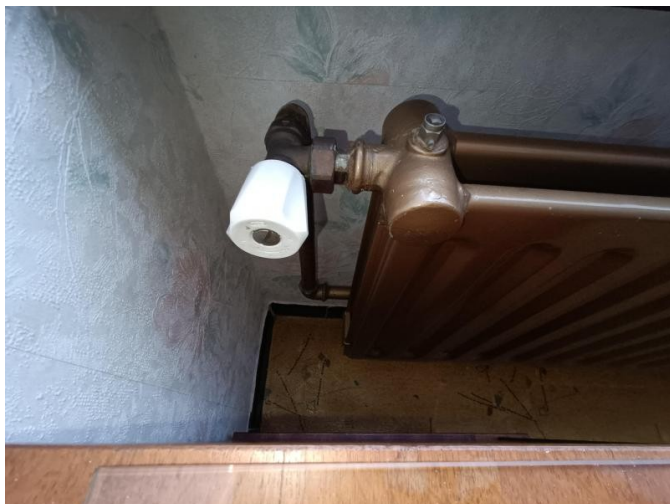
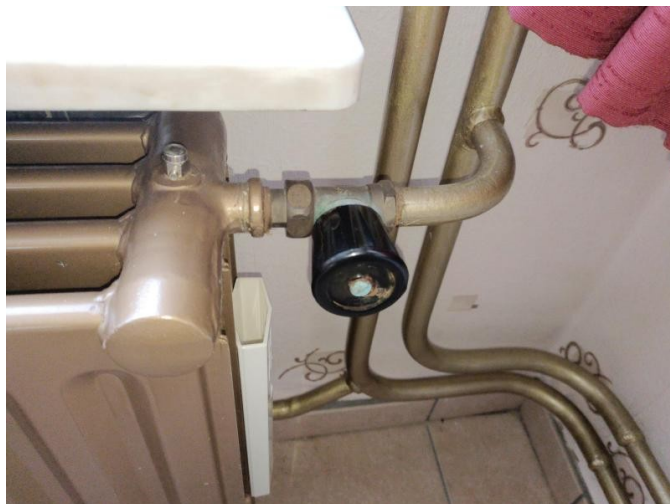
| Opmerking | <p>In het inspectiegebied bevinden zich enkele toepassingen in asbestverdacht Bakeliet (radiatorcranen).</p> <p>Een niet-limitatief overzicht van de individuele toepassingen werd aangeduid op plan en opgenomen in een fotoreeks in de databank. Opgelet: Het is mogelijk dat er meer toepassingen aanwezig zijn in het inspectiegebied; gelijkaardige toepassingen moeten met dezelfde waakzaamheid en volgens de hierna beschreven maatregelen/voorschriften behandeld worden.</p> |

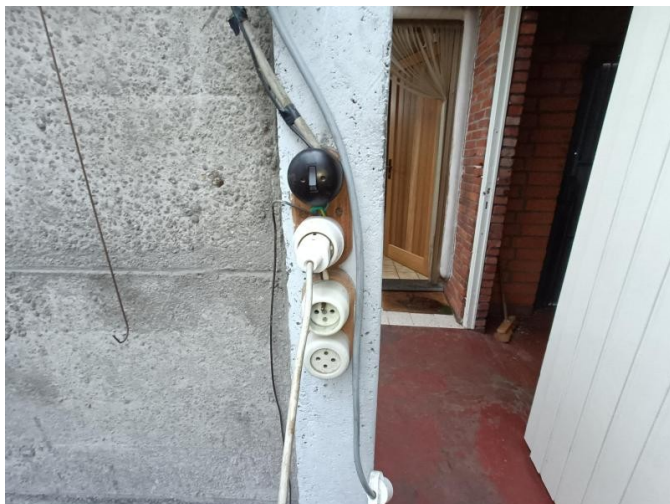
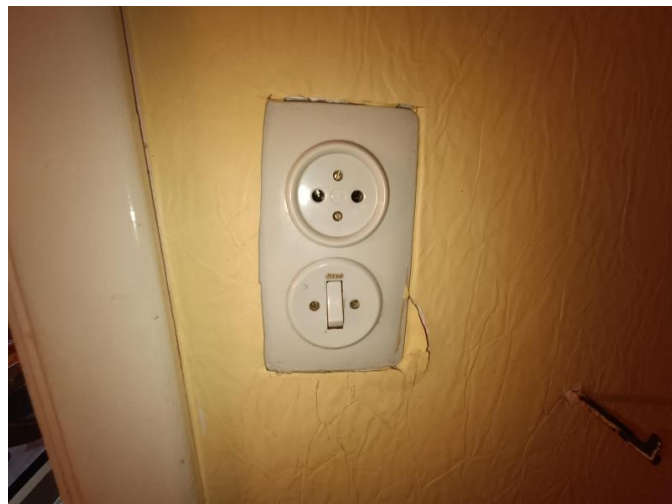
| Opmerking | <p>In het inspectiegebied bevinden zich enkele elektrische toepassingen in asbestverdacht Bakeliet.</p> <p>Een niet-limitatief overzicht van de individuele toepassingen werd aangeduid op plan en opgenomen in een fotoreeks in de databank. Opgelet: Het is mogelijk dat er meer toepassingen aanwezig zijn in het inspectiegebied; gelijkaardige toepassingen moeten met dezelfde waakzaamheid en volgens de hierna beschreven maatregelen/voorschriften behandeld worden.</p> |
