# Asbestinventarisatetest

Pastoriestraat 5, 1755 Gooik

Attestnummer : 20240818-000066.000

Uitgegeven op : 18.08.2024

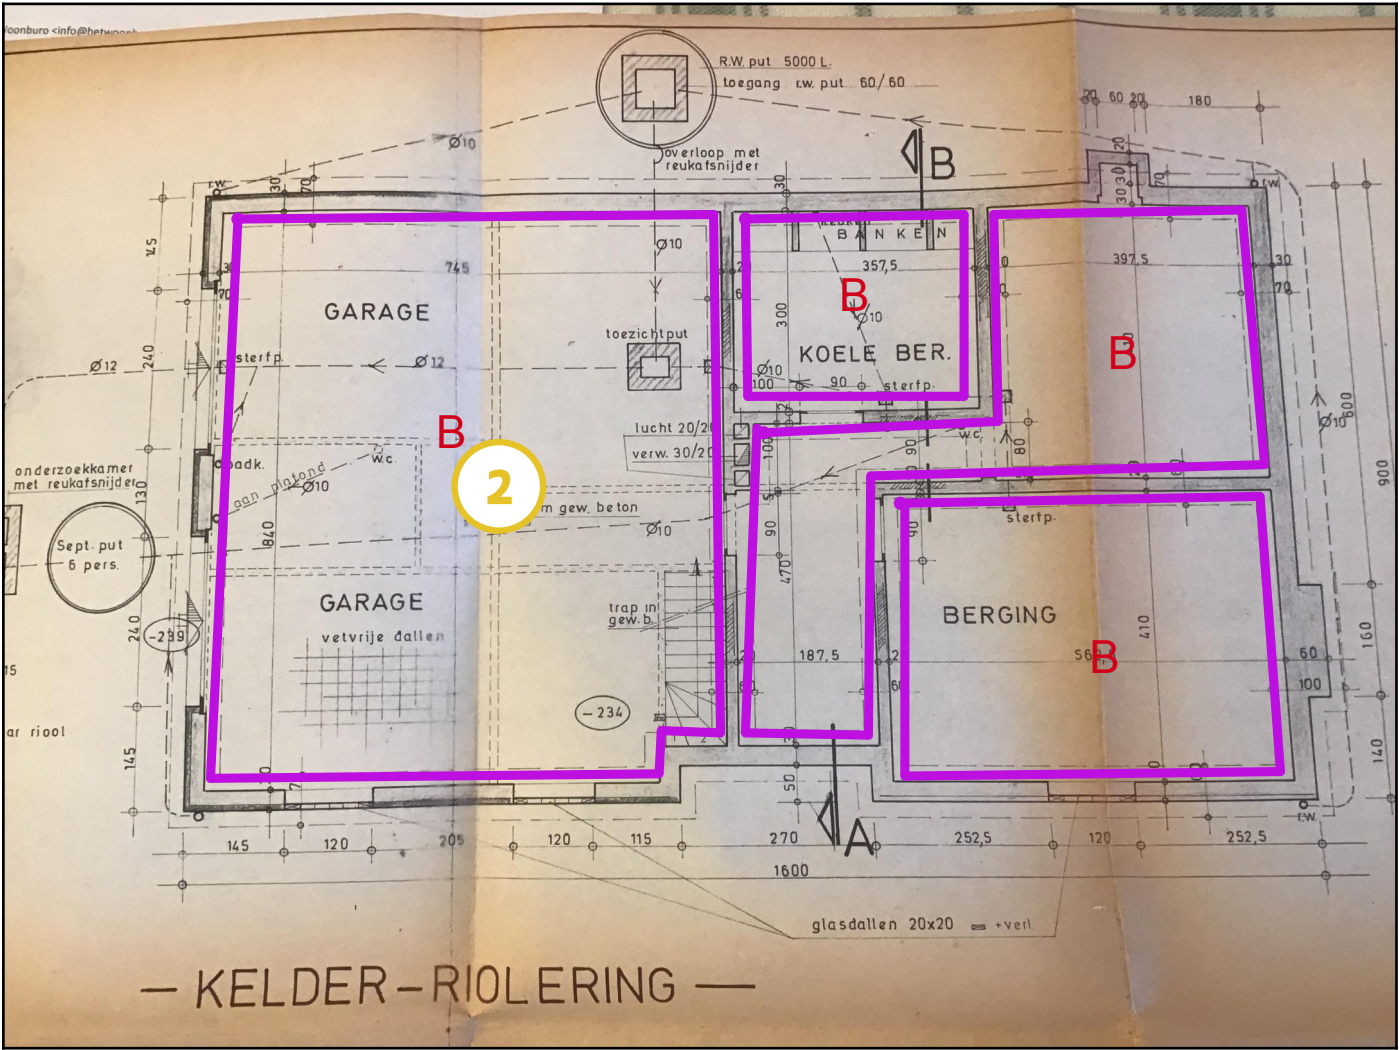
# Plan 1.2: Kelderverdieping

| Beschrijving | Type | Actie |
|---|---|---|
| 2. Kelder - steunkolom | Asbestmateriaal | Zorgvuldig beheren |

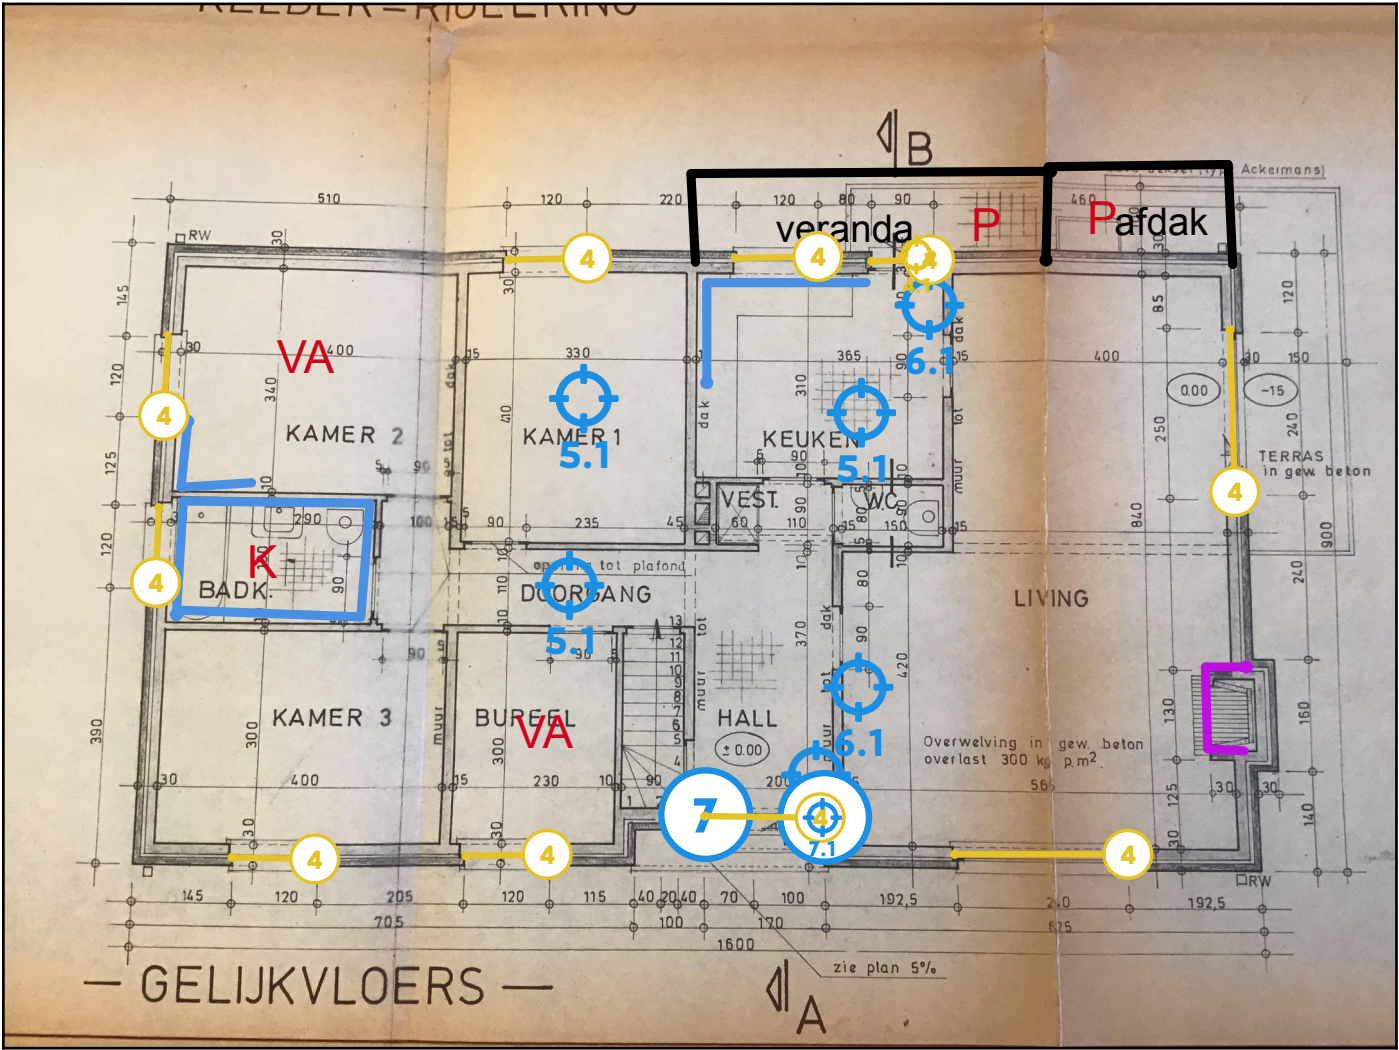
# Plan 1.3: Gelijkvloers

| Beschrijving | Type | Actie |
|---|---|---|
| 4. Ramen - mastiek | Asbestmateriaal | Zorgvuldig beheren |
| 5. Pleisterwerk plafonds | Geen asbest | - |
| 6. Pleisterwerk muren | Geen asbest | - |
| 7. Tussen gevel/muur voordeur - mastiek | Geen asbest | - |

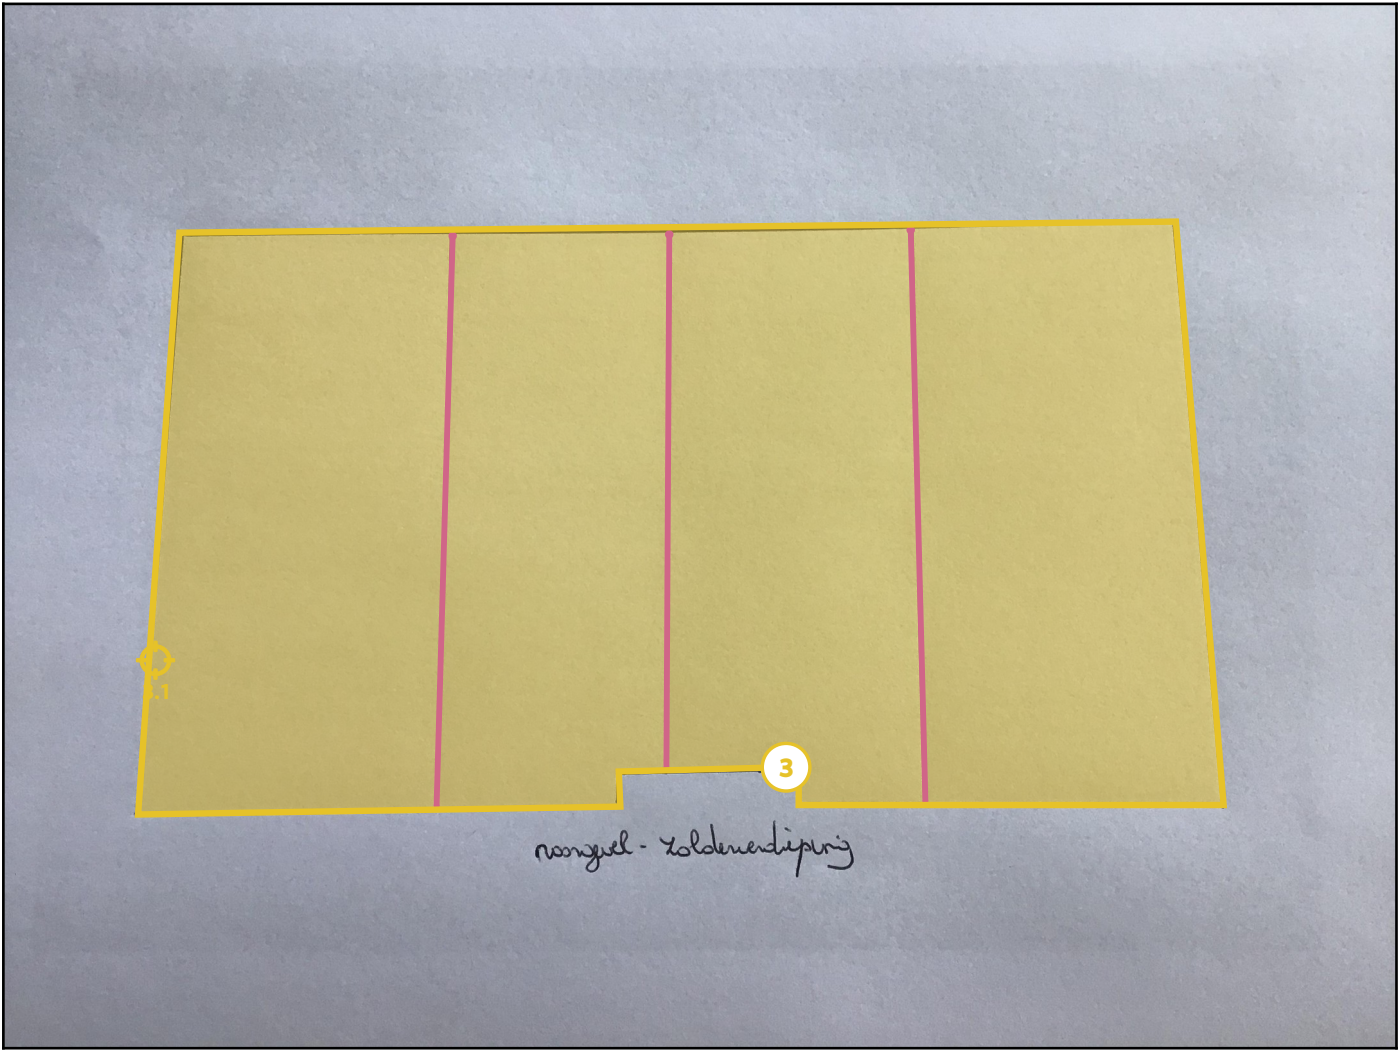
# Plan 1.4: Zolderverdieping

| Beschrijving | Type | Actie |
|---|---|---|
| 3. Dak - onderdak | Asbestmateriaal | Zorgvuldig beheren |

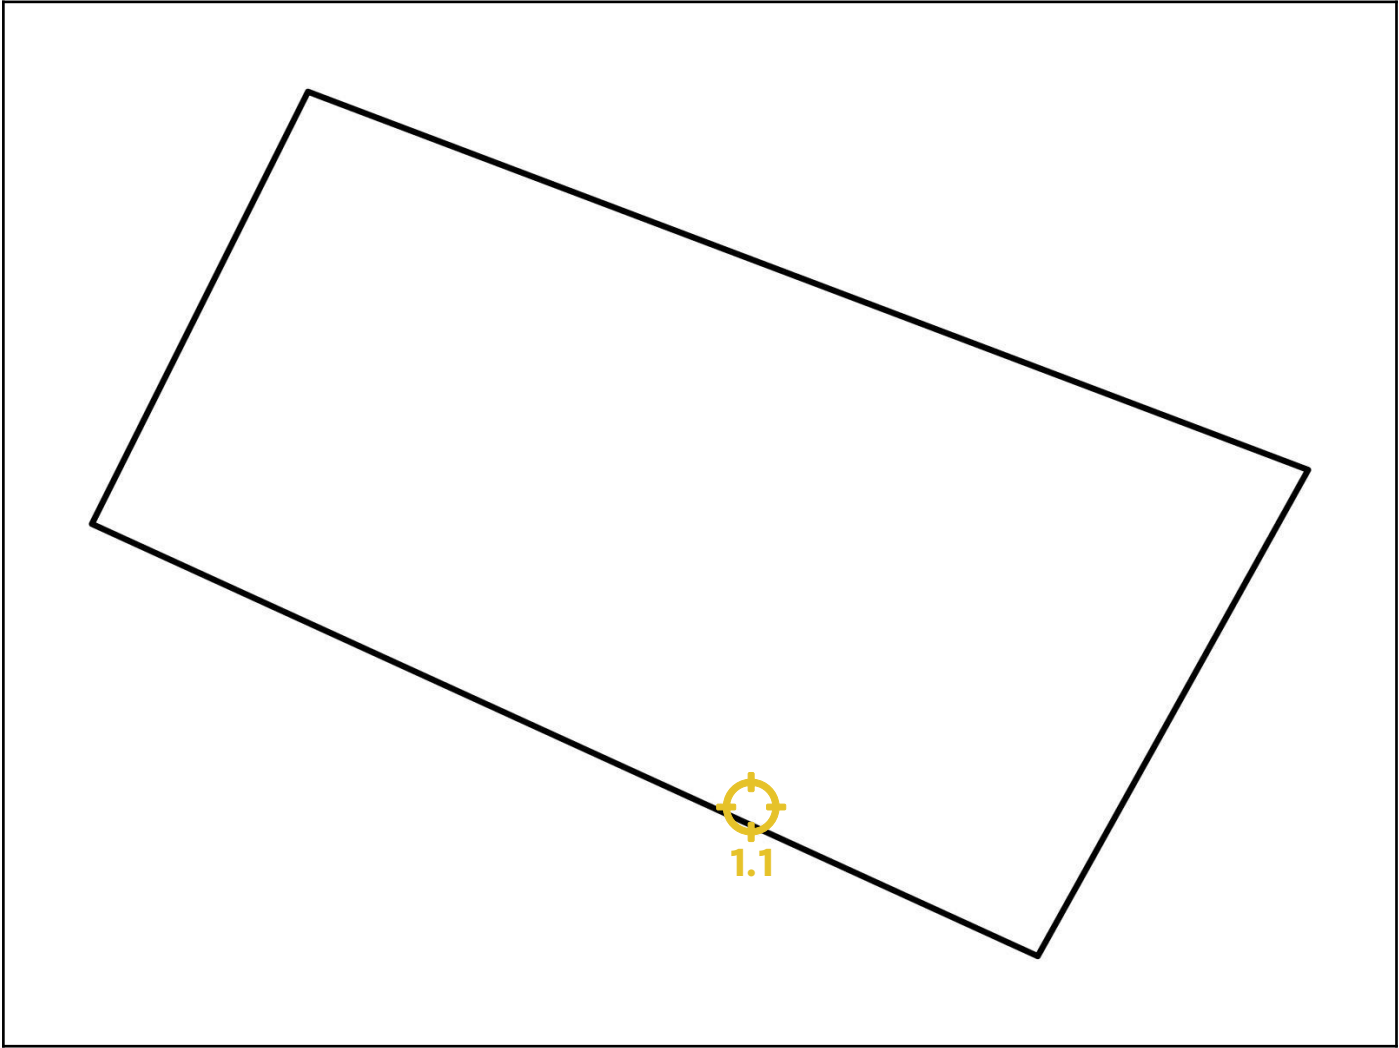
# Plan 2.1: Tuinhuis

| Beschrijving | Type | Actie |
|---|---|---|
| 1. Tuinhuis - roofing | Asbestmateriaal | Zorgvuldig beheren |

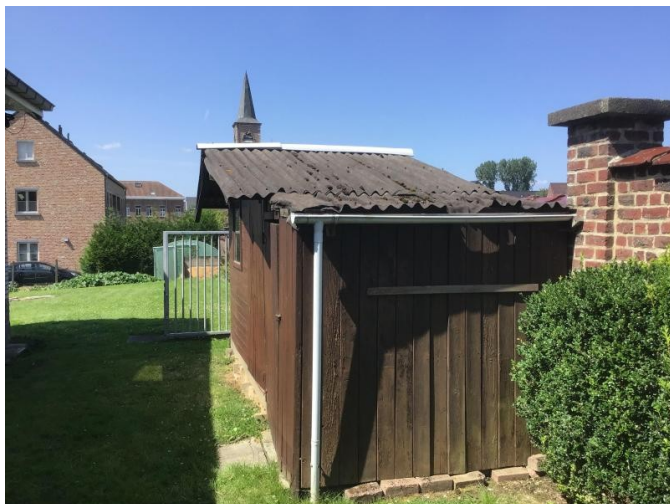
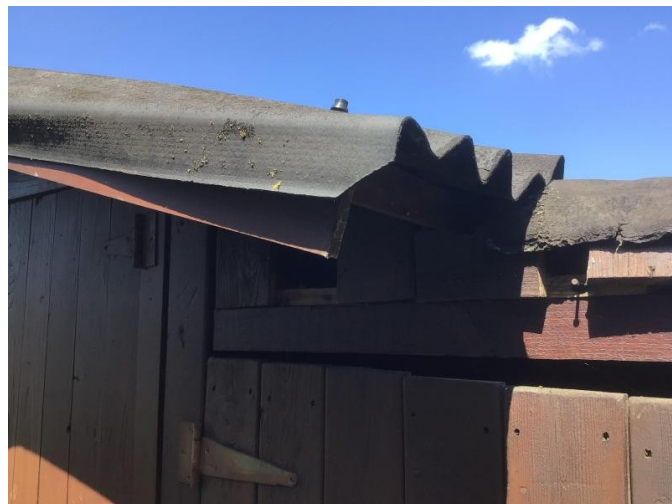
Het asbestmateriaal valt onder de mijlpaal van 2040.

Zorgvuldig beheren

| Eindbeoordeling materiaalisico | Laag materiaalisico en/of verlaagde kans op vezelvrijgave |

| Gebondenheid | Categorie 1: hechtgebonden in oorsprong |
| Asbestsoort (vezeltype) | Alleen chrysotiel |
| Asbestconcentratie | Laag (< 50%) |
| Afschermingsgraad van het gehele materiaal | Geheel of deels vrij aan de buitenlucht |
| Toestand van het materiaal | Licht beschadigd, licht verweerd. Intact calciumsilicaatmateriaal of categorie III 'gebondenheid' |

| # | Type | Referentie | Resultaat |
|---|---|---|---|
| 1.1 | Puntmonster | MM04 | Chrysotiel |

| Beschrijving | Tuinhuis - roofing |
| Asbestmateriaal | Dak- en gevelbekleding - Roofing |
| Hoeveelheid (oppervlakte - aantal) | • 12,00 m <sup>2</sup> - 1 stuk |

- Zorg voor een veilig beheer. Vermijd het beschadigen van het asbestmateriaal. Controleer de toestand jaarlijks op wijzigingen.

- Eenvoudige handelingen: mag via doe-het-zelf of door werknemer(s) met opleidingsattest eenvoudige handelingen  
Voor daken met asbesthoudende roofing voorziet de wet geen verplichting om deze asbesthoudende toepassing te laten verwijderen door een firma met een opleidingsattest eenvoudige handelingen. U mag, in principe, ongeacht beschadigingen of vrije asbestvezels, deze asbesttoepassing zelf verwijderen met inachtneming van de nodige veiligheidsmaatregelen om uzelf en uw omgeving te beschermen. Een beschadigde asbesttoepassing in slechte staat kan makkelijk verder breken of vergruizen. Er komen dan schadelijke asbestvezels vrij die ingeademd kunnen worden.

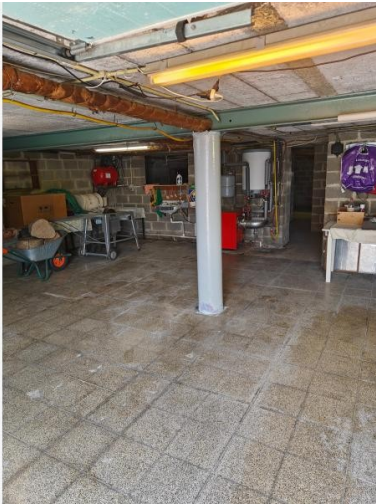
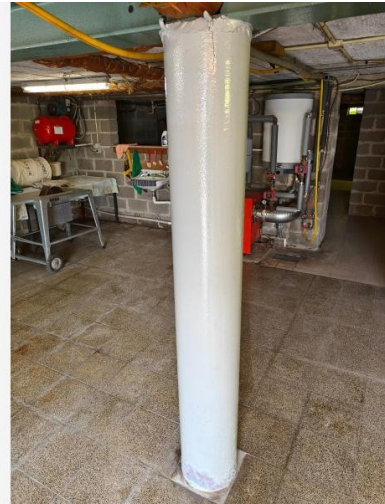
Het asbestmateriaal valt onder de mijlpaal van 2040.

Zorgvuldig beheren

| Eindbeoordeling materiaalisico | Laag materiaalisico en/of verlaagde kans op vezelvrijgave |

| Asbestsoort (vezeltype) | Crocidoliet aanwezig |
| Afschermingsgraad van het gehele materiaal | Niet stootvaste afscherming |
| Toestand van het materiaal | Licht beschadigd, licht verweerd. Intact calciumsilicaatmateriaal of categorie III 'gebondenheid' |

| Beschrijving | Kelder - steunkolom |
| Asbestmateriaal | Verloren bekisting - Buis, koker |
| Hoeveelheid (lengte - omtrek - dikte - aantal) | <ul style="list-style-type: none"><li>• 3,00 m - 60,00 cm - 0,50 cm - 1 stuk</li></ul> |

- Zorg voor een veilig beheer. Vermijd het beschadigen van het asbestmateriaal. Controleer de toestand jaarlijks op wijzigingen.

- Eenvoudige handelingen: mag via doe-het-zelf of door werknemer(s) met opleidingsattest eenvoudige handelingen  
Indien het asbestverdachte materiaal volledig intact is en er geen vrije asbestvezels zichtbaar zijn, voorziet de wet geen verplichting om deze asbestverdachte toepassing te laten verwijderen door een firma met een opleidingsattest eenvoudige handelingen. U mag, in principe, deze asbesttoepassing zelf verwijderen met in achtneming van de nodige veiligheidsmaatregelen om uzelf en uw omgeving te beschermen. Tijdens het verwijderen van de asbesttoepassing moet het materiaal intact blijven.

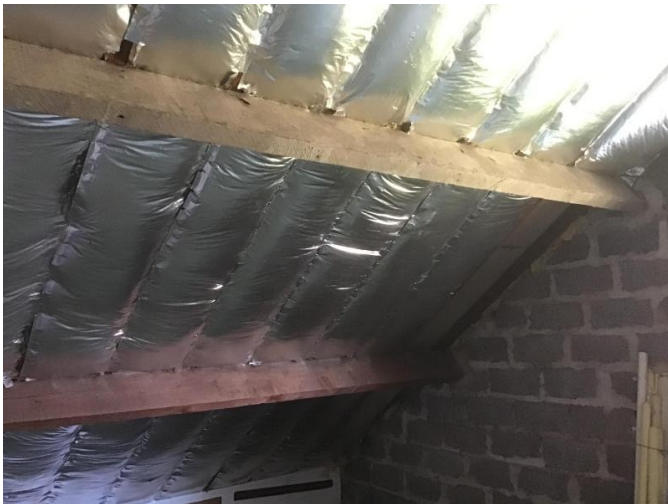
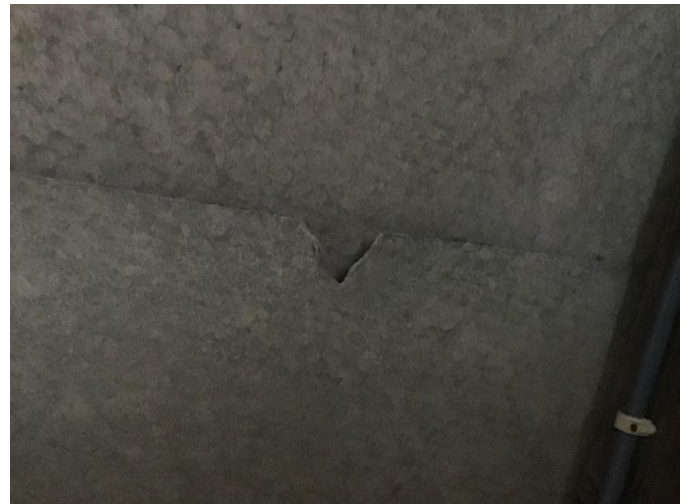
Het asbestmateriaal valt onder de mijlpaal van 2040.

Zorgvuldig beheren

| Eindbeoordeling materiaalrisico | Laag materiaalrisico en/of verlaagde kans op vezelvrijgave |

| Asbestsoort (vezeltype) | Alleen chrysotiel |
| Afschermingsgraad van het gehele materiaal | Geheel of deels (ook) vrij aan de binnenlucht |
| Toestand van het materiaal | Licht beschadigd, licht verweerd. Intact calciumsilicaatmateriaal of categorie III 'gebondenheid' |

| # | Type | Referentie | Resultaat |
|---|---|---|---|
| 3.1 | Puntmonster | MM03 | Chrysotiel |

| Beschrijving | Dak - onderdak |
| Asbestmateriaal | Plaat, paneel, tablet - Type Menuiserite |
| Hoeveelheid (oppervlakte - dikte - aantal) | • 173,00 m <sup>2</sup> - 0,50 cm - 1 stuk |

- Zorg voor een veilig beheer. Vermijd het beschadigen van het asbestmateriaal. Controleer de toestand jaarlijks op wijzigingen.

- Eenvoudige handelingen: mag via doe-het-zelf of door werknemer(s) met opleidingsattest eenvoudige handelingen  
Indien het asbesthoudend materiaal volledig intact is en er geen vrije asbestvezels zichtbaar zijn, voorziet de wet geen verplichting om deze asbestverdachte toepassing te laten verwijderen door een firma met een opleidingsattest eenvoudige handelingen. U mag, in principe, deze asbesttoepassing zelf verwijderen met in achtneming van de nodige veiligheidsmaatregelen om uzelf en uw omgeving te beschermen. Tijdens het verwijderen van de asbesttoepassing moet het materiaal intact blijven.

1. verwijder de dakbekleding
2. verwijder de panlatten op een voorzichtige manier met een klauwhamer
3. bevestigingsnagels onderdakplaten losmaken d.m.v. klauwhamer met blokje hout eronder om beschadiging te vermijden
4. onderdakplaten één voor één losmaken in hun geheel
5. onderdakplaten één voor één voorzichtig stapelen in een asbestafvalzak (niet breken)
6. met het asbestafval kunt u terecht op het recyclagepark of bij een geregistreerde asbestinzamelaar

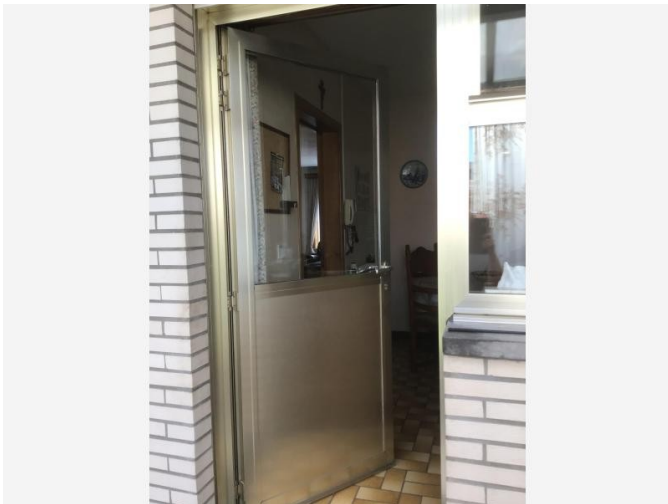
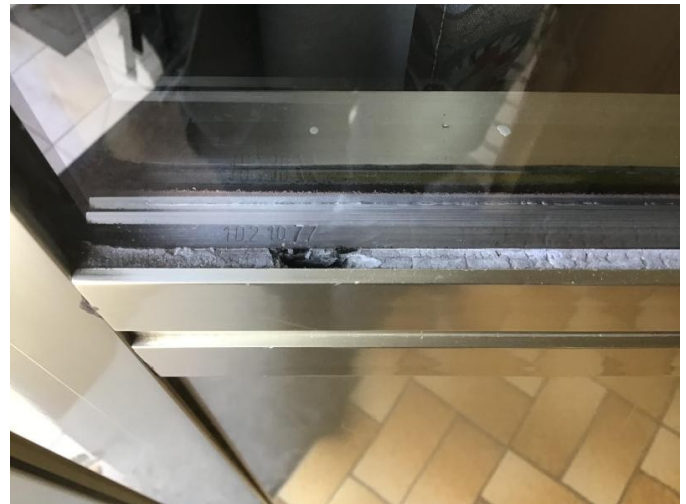
Het asbestmateriaal valt onder de mijlpaal van 2040.

Zorgvuldig beheren

| Eindbeoordeling materiaalrisico | Laag materiaalrisico en/of verlaagde kans op vezelvrijgave |

| Asbestsoort (vezeltype) | Alleen chrysotiel |
| Afschermingsgraad van het gehele materiaal | Geheel of deels (ook) vrij aan de binnenlucht |
| Toestand van het materiaal | Licht beschadigd, licht verweerd. Intact calciumsilicaatmateriaal of categorie III 'gebondenheid' |

| # | Type | Referentie | Resultaat |
|---|---|---|---|
| 4.1 | Puntmonster | MM05 | Chrysotiel |

| Beschrijving | Ramen - mastiek |
| Asbestmateriaal | In-situ afwerkingslagen - Pasta, stopverf, voegsel, stopsel, vulsel, mastiek, kitten, ... |
| Hoeveelheid (gewicht - aantal) | <ul style="list-style-type: none"><li>• 8,00 kg - 1 stuk</li></ul> |

- Zorg voor een veilig beheer. Vermijd het beschadigen van het asbestmateriaal. Controleer de toestand jaarlijks op wijzigingen.

- Eenvoudige handelingen: mag via doe-het-zelf of door werknemer(s) met opleidingsattest eenvoudige handelingen  
Voor ramen met asbesthoudende mastiek voorziet de wet geen verplichting om deze asbesthoudende toepassing te laten verwijderen door een firma met een opleidingsattest eenvoudige handelingen. U mag, in principe, ongeacht beschadigingen of vrije asbestvezels, deze asbesttoepassing zelf verwijderen met inachtneming van de nodige veiligheidsmaatregelen om uzelf en uw omgeving te beschermen. Een beschadigde asbesttoepassing in slechte staat kan makkelijk verder breken of vergruizen. Er komen dan schadelijke asbestvezels vrij die ingeademd kunnen worden.

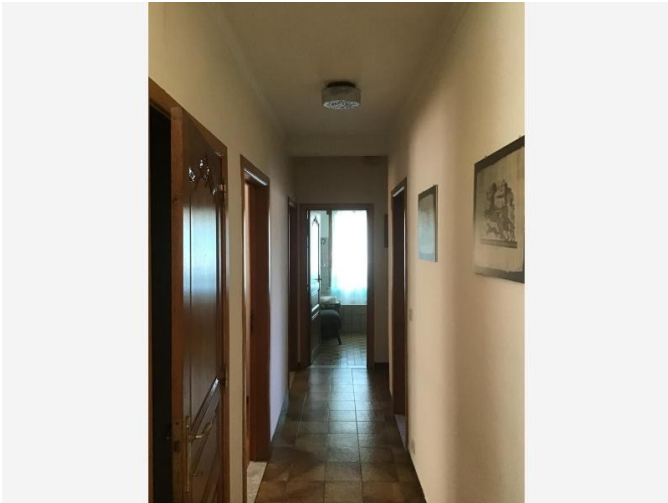
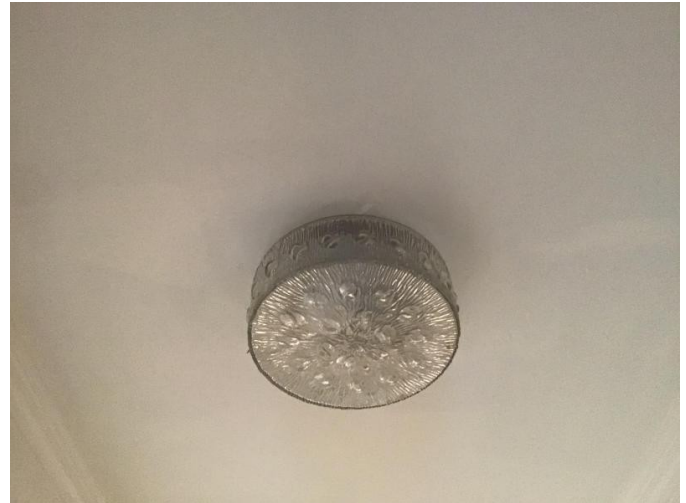
## Fiche 5: Pleisterwerk plafonds

Geen asbest

| # | Type | Referentie | Resultaat |
|---|---|---|---|
| 5.1 | Mengmonster | MM02 | Geen asbest |

| Opmerking | <p>Natte ruimten : badkamer – vals plafond</p> <p>Stooklokaal : CV-ketel in de kelder</p> <p>Een destructief onderzoek is aan te raden bij grondige verbouwingswerken, om eventuele pleisterwerken en/of cementering, mogelijks onder de valse plafonds te bemonsteren. Dit behoort momenteel niet tot onze taak in deze opdracht.</p> <p>De hoeveelheid is een inschatting.</p> |

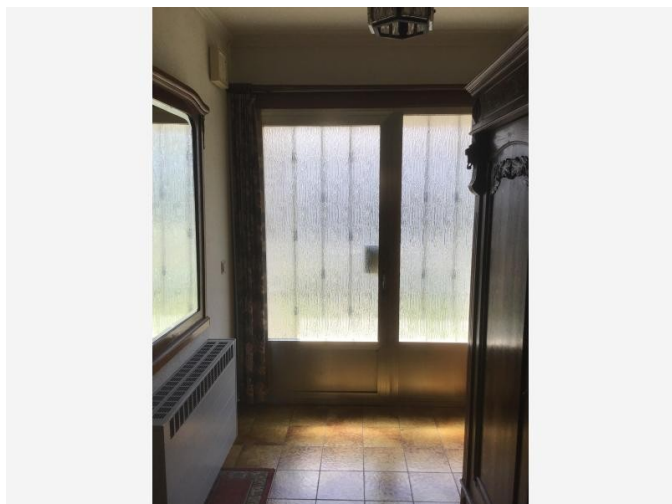
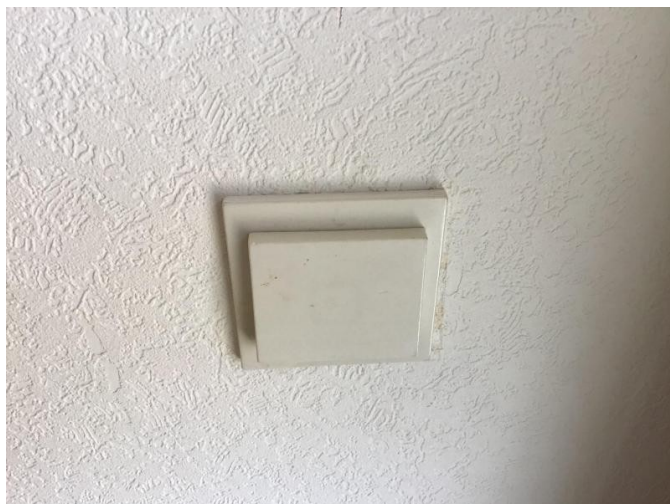
## Fiche 6: Pleisterwerk muren

Geen asbest

| # | Type | Referentie | Resultaat |
|---|---|---|---|
| 6.1 | Mengmonster | MM01 | Geen asbest |

| Opmerking | <p>Natte ruimten : keuken - deels betegeld, badkamer - deels betegeld/deels beplating</p> <p>Stooklokaal : CV-ketel in de kelder</p> <p>Een destructief onderzoek is aan te raden bij grondige verbouwingswerken, om eventuele pleisterwerken en/of cementering, mogelijks achter de tegels te bemonsteren. Dit behoort momenteel niet tot onze taak in deze opdracht.</p> <p>De hoeveelheid is een inschatting.</p> |

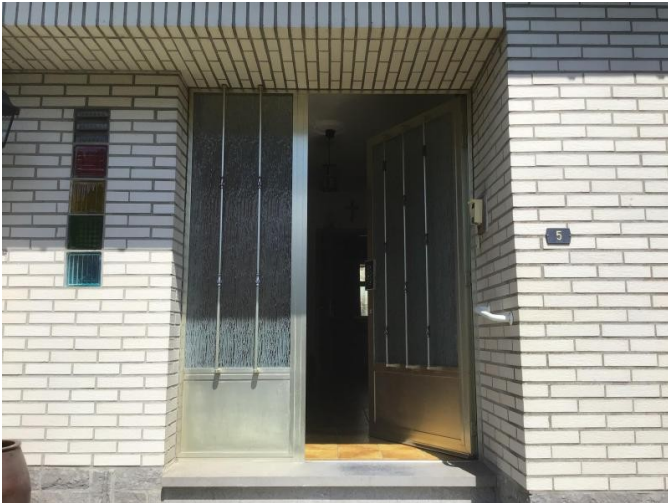
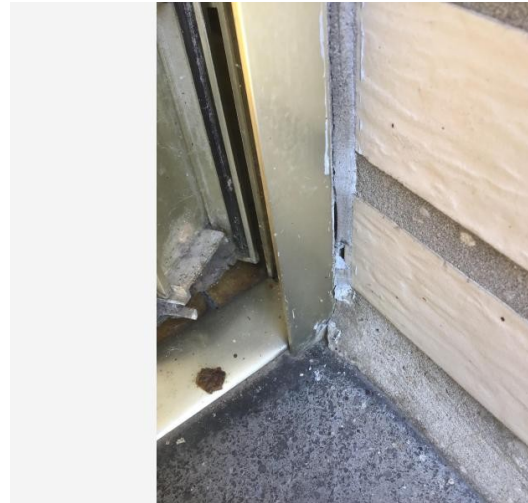
## Fiche 7: Tussen gevel/muur voordeur - mastiek

Geen asbest

| # | Type | Referentie | Resultaat |
|---|---|---|---|
| 7.1 | Puntmonster | MM06 | Geen asbest |
