Asbestinventarisatetest

Gentweg 19, 9890 Gavere

Attestnummer : 20250227-000357.000

Uitgegeven op : 27.02.2025

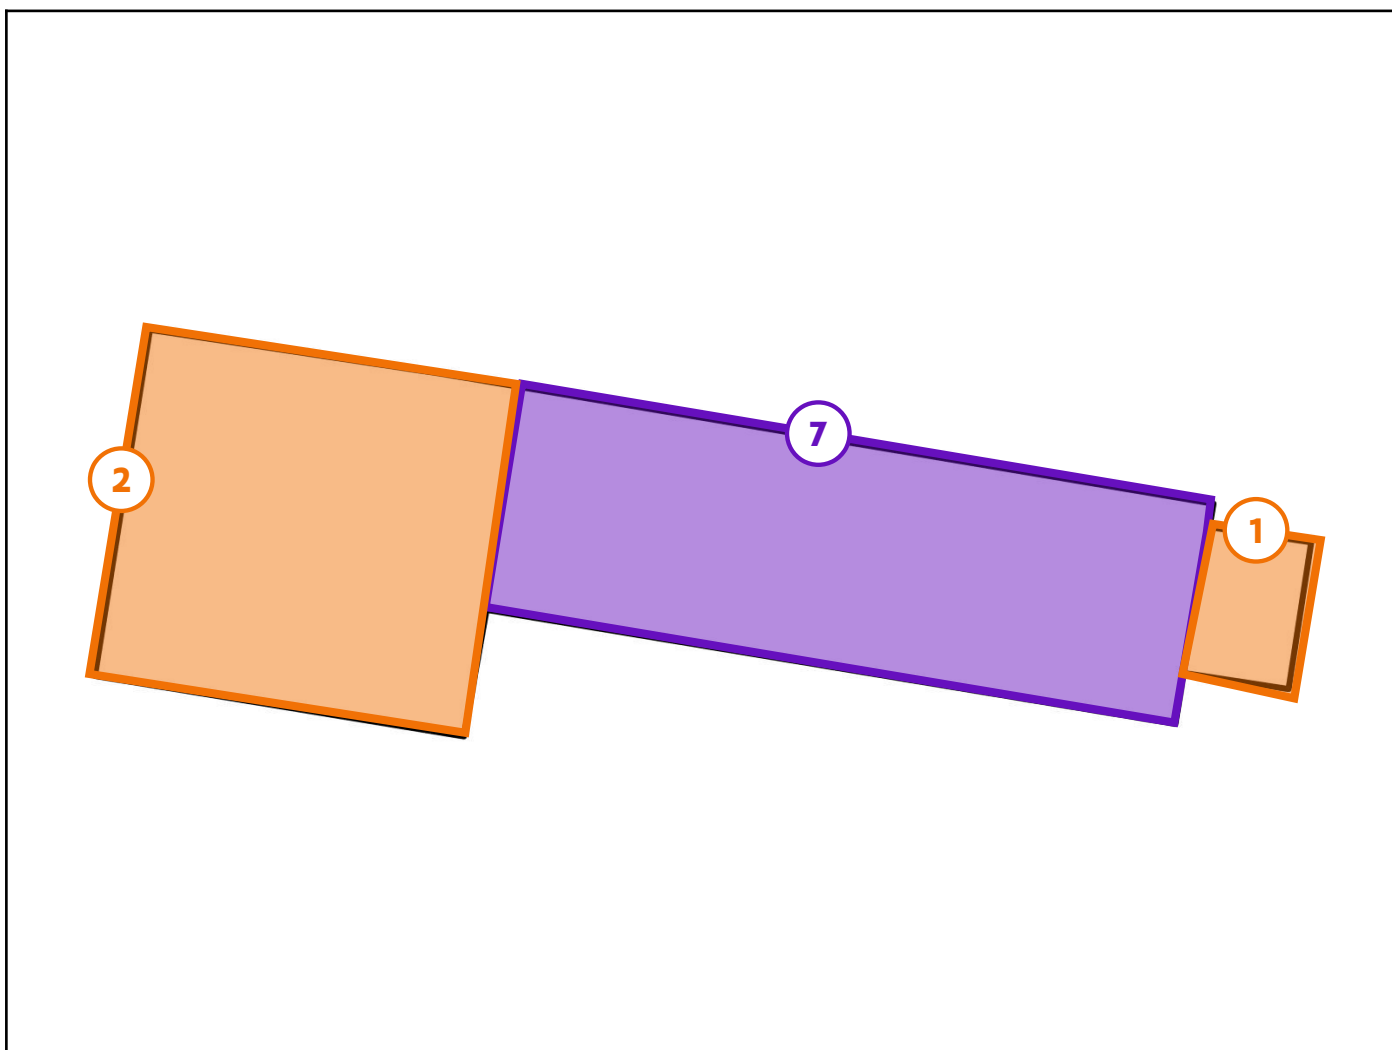
Plan 1.2: Plan daken/onderdaken

Beschrijving	Type	Actie
1. Dak bestaande uit golfplaten	Asbestmateriaal	Verwijderen
2. Onderdak type Menuiserie	Asbestmateriaal	Maatregelen nemen
7. Onderdak	Advies	-

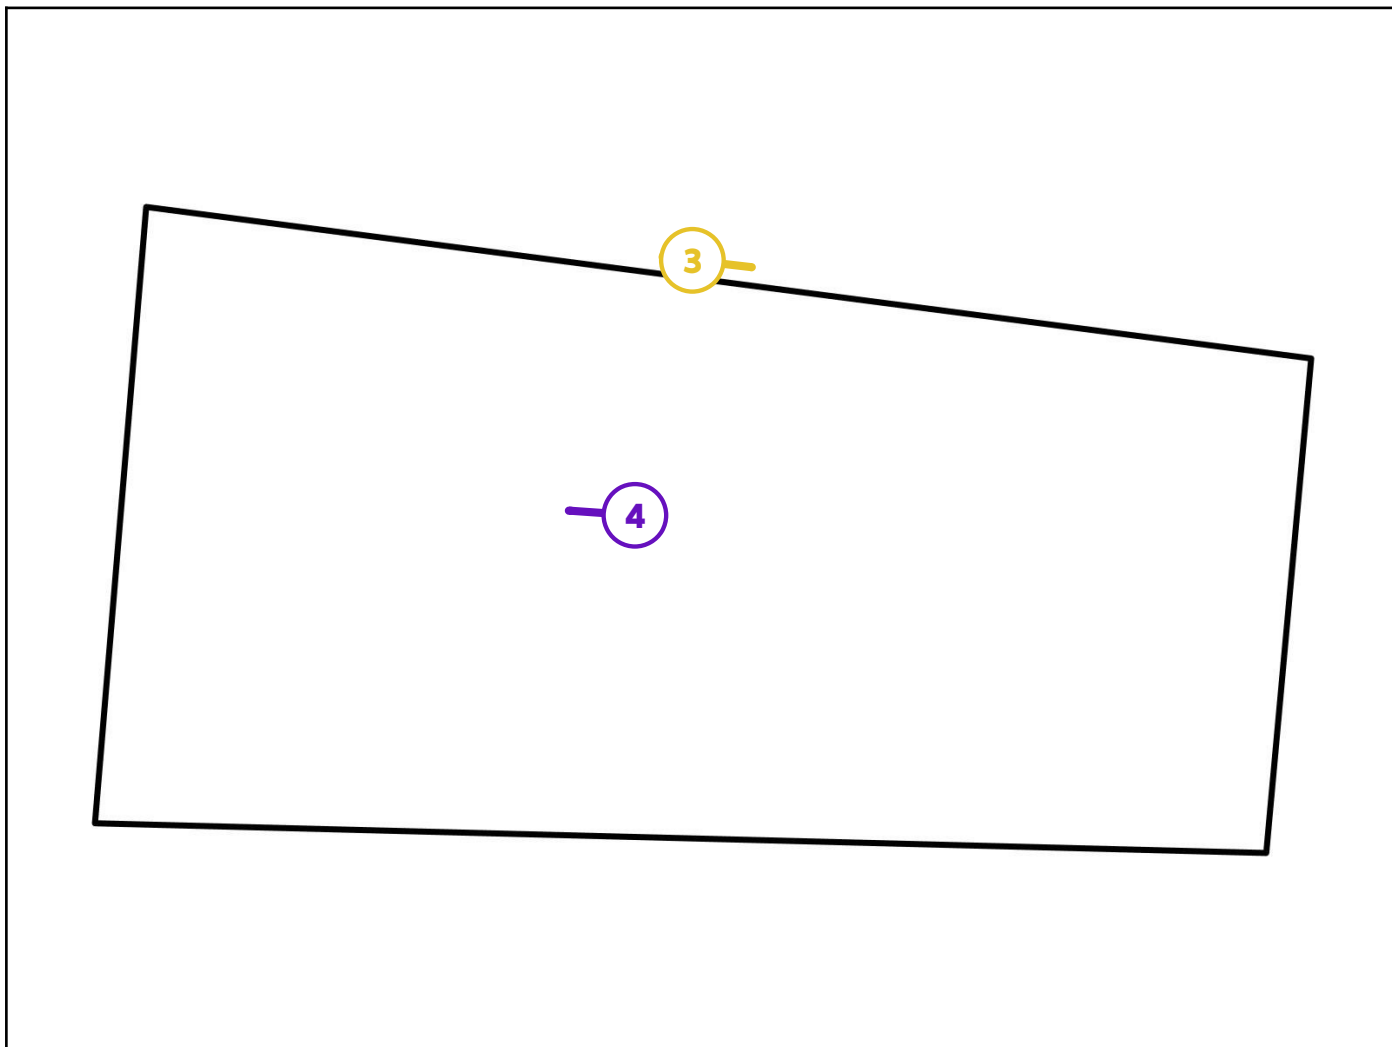
Plan 2.1: Bijgebouw plan

Beschrijving	Type	Actie
3. Vensterbank type massal	Asbestmateriaal	Zorgvuldig beheren
4. Schouw	Beperking	-

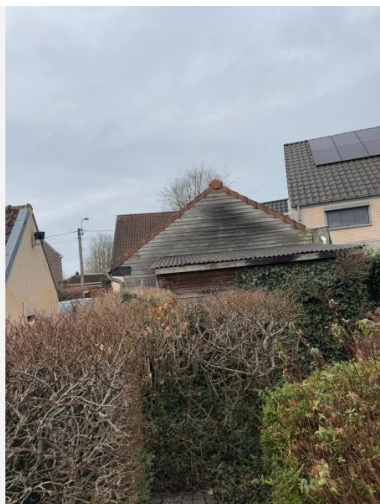
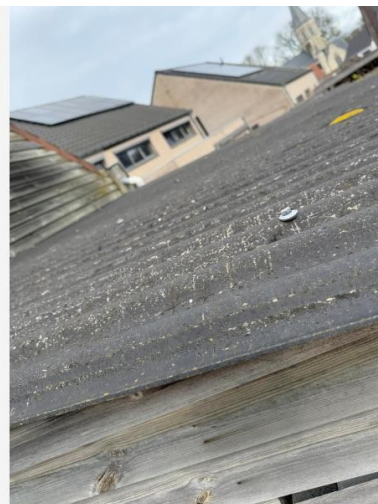
Eindbeoordeling materiaalrisico	Verhoogd materiaalrisico en/of verhoogde kans op vezelvrijgave
---------------------------------	--

Gebondenheid	Categorie 1: hechtgebonden in oorsprong
Asbestsoort (vezeltype)	Crocidoliet aanwezig
Asbestconcentratie	Laag (< 50%)
Afschermingsgraad van het gehele materiaal	Geheel of deels vrij aan de buitenlucht
Toestand van het materiaal	Matig beschadigd, matig verweerd

Beschrijving	Dak bestaande uit golfplaten
Omgeving	Buiten
Primaire drager	Schuin dak
Asbestmateriaal	Dak- en gevelbekleding - Golfplaat
Bindmiddel van asbestmateriaal	Cement
Gebondenheid op basis van bindmiddel	Hecht
Hoeveelheid (oppervlakte - aantal)	<ul style="list-style-type: none">• 15,05 m² - 1 stuk
Totale oppervlakte	15,05 m ²
Eenvoudig bereikbaar	Ja
Bevestigingswijze	<ul style="list-style-type: none">• Geklemd• Geschroefd
Identificatiemethode	Vaststelling zonder monsternamen
Destructieve handeling voor identificatie	Nee
Opmerking	De hoeveelheid is een schatting en kan afwijken van de werkelijke toestand.

Verwijderen

- Verwijder dit asbestmateriaal zo snel mogelijk. Volg de toestand goed op.
- Hemelwater dat afspoelt van asbestcement daken of gevels kan asbestdeeltjes bevatten. Gebruik het enkel voor gesloten circuits (bv. spoelen toiletten). Reinig na het vervangen van het dak of de gevel de dakgoten en regenwaterput of -ton om asbesthoudend sediment of slib te verwijderen

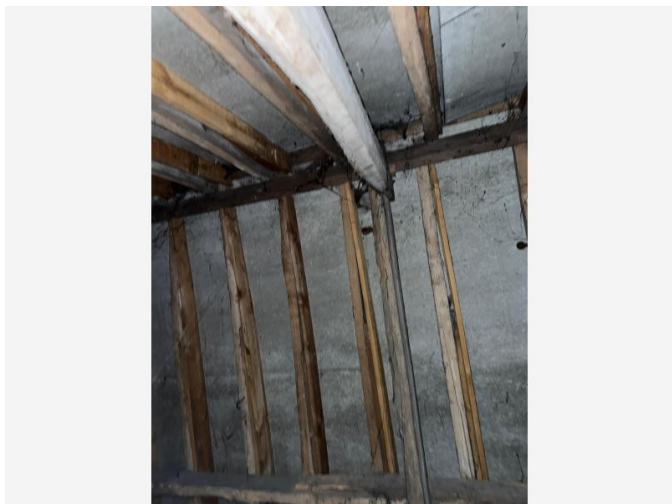
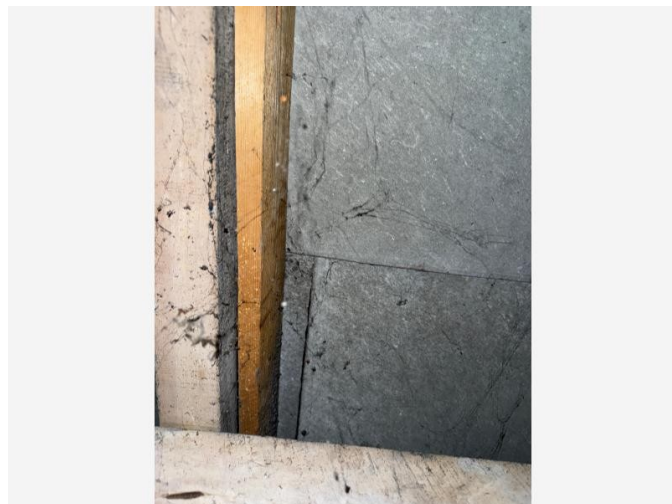
Verhoogd materiaalrisico en/of verhoogde kans op vezelvrijgave

Gebondenheid	Categorie 1: hechtgebonden in oorsprong
Asbestsoort (vezeltype)	Crocidoliet aanwezig
Asbestconcentratie	Laag (< 50%)
Afschermingsgraad van het gehele materiaal	Geheel of deels (ook) vrij aan de binnenlucht
Toestand van het materiaal	Licht beschadigd, licht verweerd. Intact calciumsilicaatmateriaal of categorie III 'gebondenheid'

Beschrijving	Onderdak type Menuiserite
Omgeving	Binnen
Primaire drager	Schuin dak
Asbestmateriaal	Plaat, paneel, tablet - Type Menuiserite
Bindmiddel van asbestmateriaal	Cement
Gebondenheid op basis van bindmiddel	Hecht
Hoeveelheid (oppervlakte - dikte - aantal)	<ul style="list-style-type: none">• 91,92 m² - 0,30 cm - 1 stuk
Totaal volume	0,276 m ³
Eenvoudig bereikbaar	Nee <ul style="list-style-type: none">• Het asbestmateriaal is bedekt (uitgezonderd laag verf, coating, behang, kunststof, textiel) en het wegnemen van het bedekkende materiaal kan niet zonder het bedekkende materiaal te beschadigen.
Bevestigingswijze	<ul style="list-style-type: none">• Geklemd• Genageld, geniet
Identificatiemethode	Vaststelling zonder monsternamen
Destructieve handeling voor identificatie	Nee
Opmerking	De hoeveelheid is een schatting en kan afwijken van de werkelijke toestand.

Maatregelen nemen

- Zorg voor een veilig beheer. Vermijd het beschadigen van het asbestmateriaal. Controleer de toestand jaarlijks op wijzigingen.

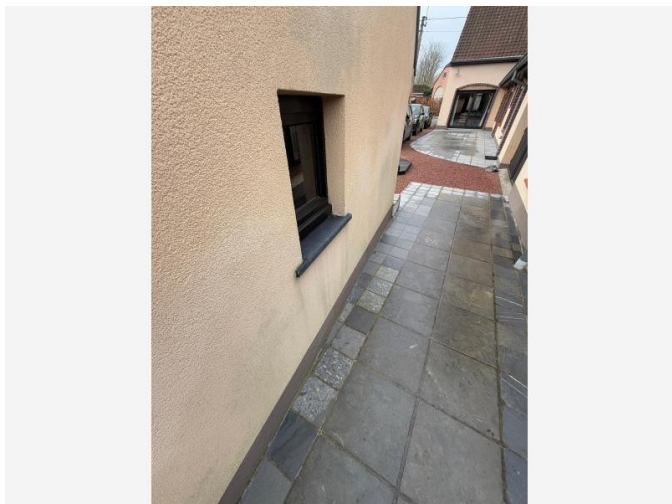
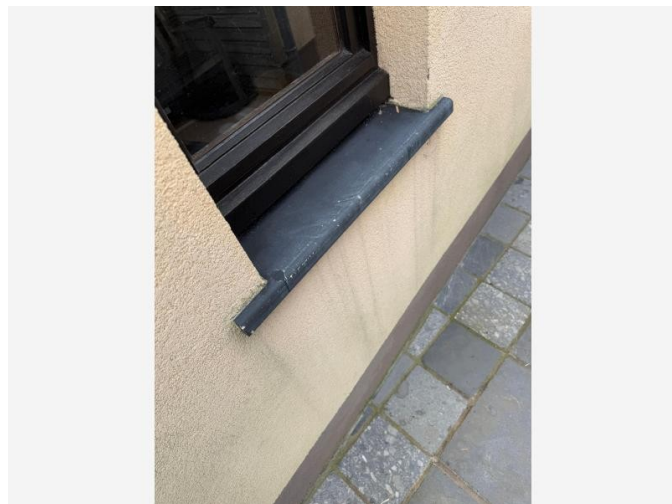
Laag materiaalrisico en/of verlaagde kans op vezelvrijgave

Gebondenheid	Categorie 1: hechtgebonden in oorsprong
Asbestsoort (vezeltype)	Crocidoliet aanwezig
Asbestconcentratie	Laag (< 50%)
Afschermingsgraad van het gehele materiaal	Geheel of deels vrij aan de buitenlucht
Toestand van het materiaal	Licht beschadigd, licht verweerd. Intact calciumsilicaatmateriaal of categorie III 'gebondenheid'

Beschrijving	Vensterbank type massal
Omgeving	Buiten
Primaire drager	Wandopening verticaal (raam, deur, ...)
Asbestmateriaal	Plaat, paneel, tablet - Type Massal
Bindmiddel van asbestmateriaal	Cement
Gebondenheid op basis van bindmiddel	Hecht
Hoeveelheid (oppervlakte - dikte - aantal)	<ul style="list-style-type: none">• 0,20 m² - 2,00 cm - 1 stuk
Totaal volume	0,004 m ³
Eenvoudig bereikbaar	Ja
Bevestigingswijze	<ul style="list-style-type: none">• Verlijmd, ingegoten, versmeerd
Identificatiemethode	Vaststelling zonder monstername
Destructieve handeling voor identificatie	Nee
Opmerking	De hoeveelheid is een schatting en kan afwijken van de werkelijke toestand.

Zorgvuldig beheren

- Zorg voor een veilig beheer. Vermijd het beschadigen van het asbestmateriaal. Controleer de toestand jaarlijks op wijzigingen.

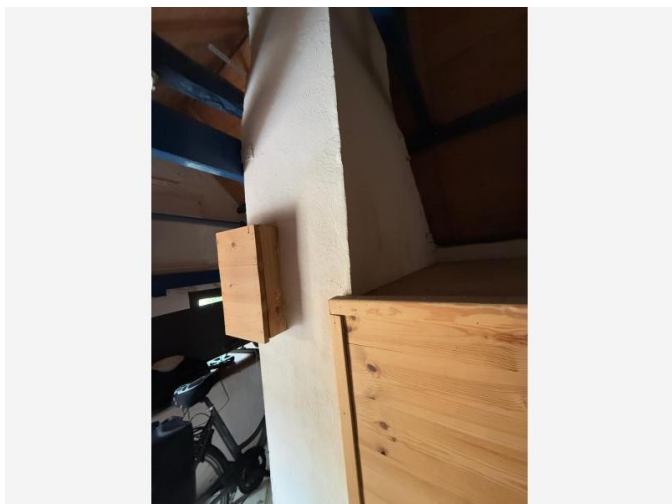
Tijdelijke beperking

Reden: Het te onderzoeken materiaal situeert zich hoger dan 3,50 m te rekenen vanaf een veilige ondergrond

Uitleg van de asbestdeskundige: De schouw bevat binnenin mogelijk een asbestcement rookgaskanaal. Laat dit onderzoeken bij eventuele werken.
