Asbestinventarisatetest

Rondplein 9, 9660 Brakel

Attestnummer : 20240617-000064.000

Uitgegeven op : 17.06.2024

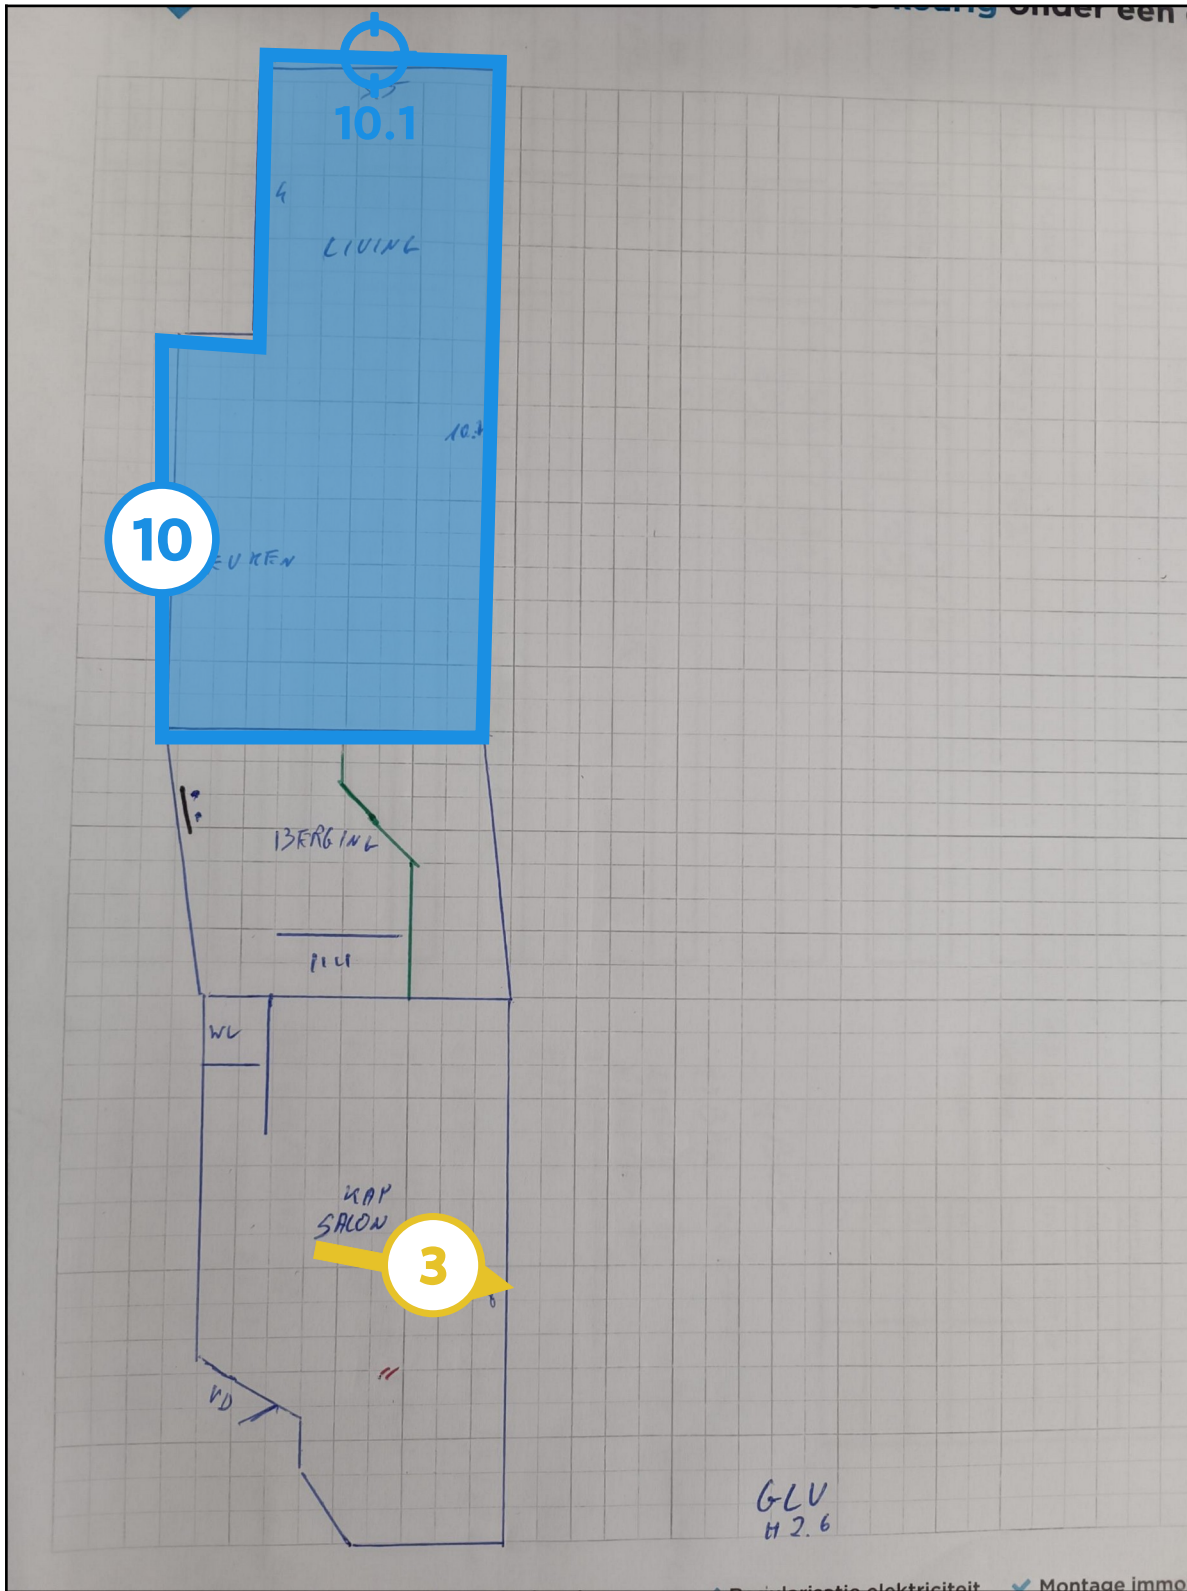
Plan 1.1: hoofgebouw plan GLV

3. bakeliet	Asbestmateriaal	Zorgvuldig beheren
10. roofing aanbouw GLV	Geen asbest	-
10.1 Code: 01	Puntmonster	-

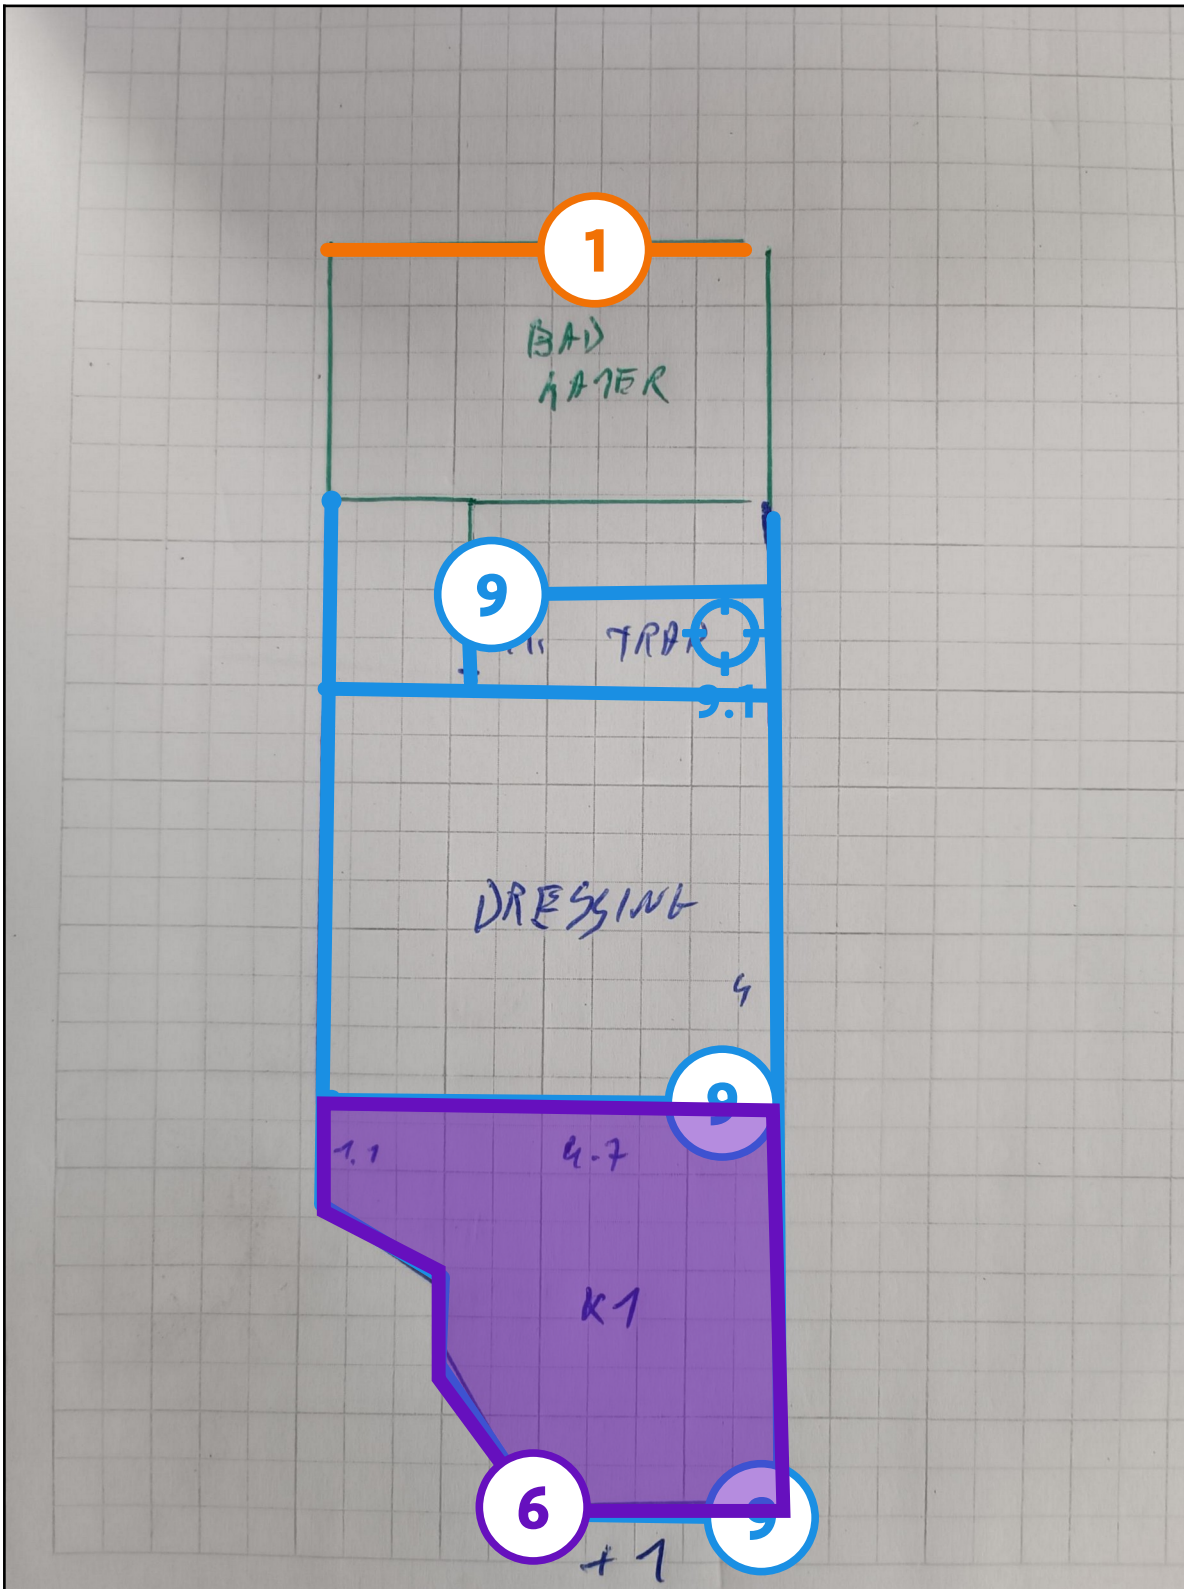
Plan 1.2: hoofdgebouw plan +1

1. gevelleien	Asbestmateriaal	Verwijderen
6. plat dak verdiep +1	Advies	-
9. muurpleister	Geen asbest	-
9.1 Code: 02	Mengmonster	-

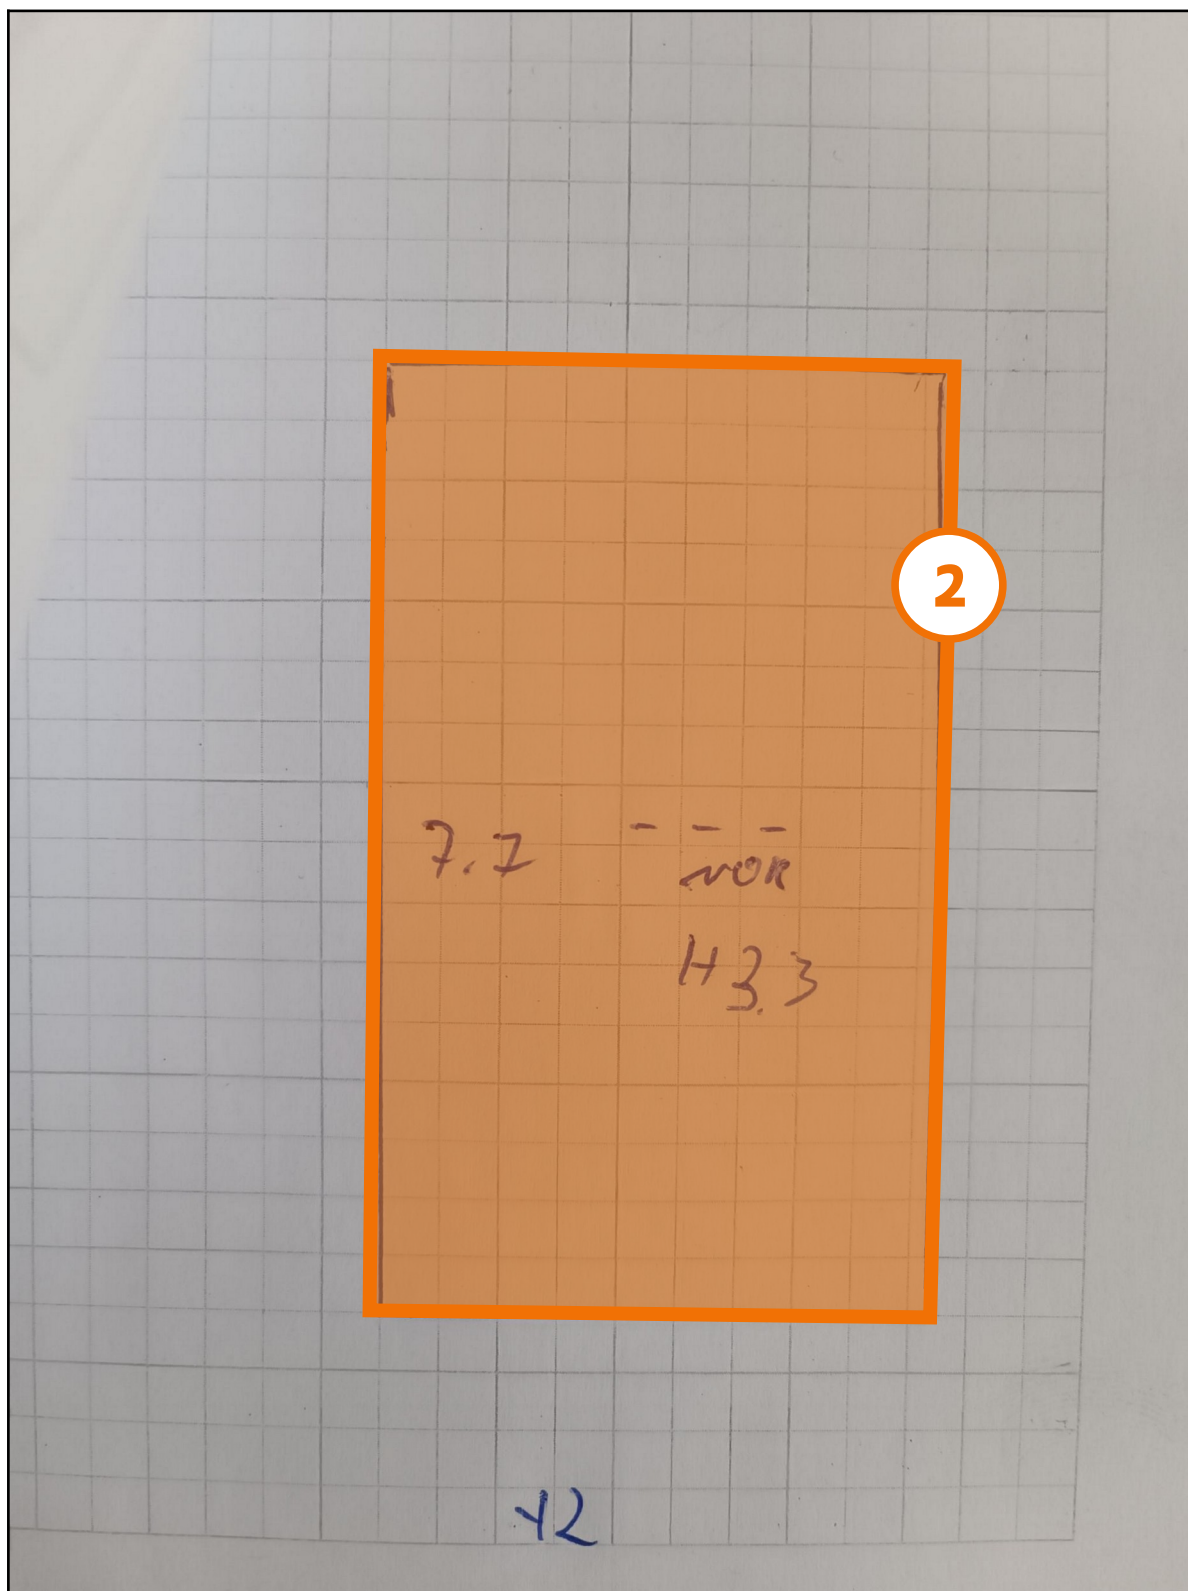
Plan 1.3: hoofdgebouw plan +2

2. dakleien	Asbestmateriaal	Verwijderen
-------------	-----------------	-----------------------------

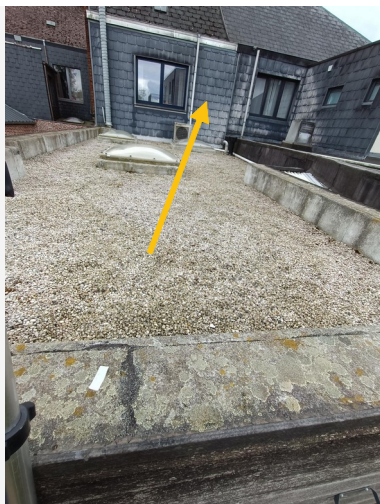
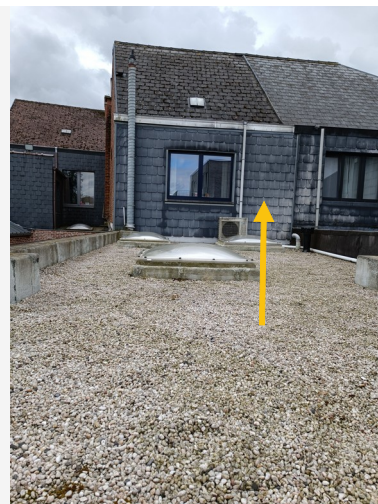
Het asbestmateriaal valt onder de mijlpaal van 2034.

Eindbeoordeling materiaalrisico	Verhoogd materiaalrisico en/of verhoogde kans op vezelvrijgave
---------------------------------	--

Gebondenheid	Categorie 1: hechtgebonden in oorsprong
Asbestsoort (vezeltype)	Crocidoliet aanwezig
Asbestconcentratie	Laag (< 50%)
Afschermingsgraad van het gehele materiaal	Geheel of deels vrij aan de buitenlucht
Toestand van het materiaal	Matig beschadigd, matig verweerd

Beschrijving	gevelleien
Omgeving	Buiten
Primaire drager	Wand buitenschil
Asbestmateriaal	Dak- en gevelbekleding - Lei, shingle
Bindmiddel van asbestmateriaal	Cement
Gebondenheid op basis van bindmiddel	Hecht
Hoeveelheid (oppervlakte - aantal)	<ul style="list-style-type: none">• 12,00 m² - 1 stuk
Totale oppervlakte	12,00 m ²
Eenvoudig bereikbaar	Ja
Bevestigingswijze	<ul style="list-style-type: none">• Genageld, geniet
Identificatiemethode	Vaststelling zonder monsternamen
Destructieve handeling voor identificatie	Nee
Opmerking	De vermelde oppervlaktes en volumes betreffen een bereedeneerde schatting. Er worden geen rechten verleend aan deze oppervlaktes/volumes.

Verwijderen

- Zorg voor een veilig beheer. Vermijd het beschadigen van het asbestmateriaal. Controleer de toestand jaarlijks op wijzigingen.
- Hemelwater dat afspoelt van asbestcement daken of gevels kan asbestdeeltjes bevatten. Gebruik het enkel voor gesloten circuits (bv. spoelen toiletten). Reinig na het vervangen van het dak of de gevel de dakgoten en regenwaterput of -ton om asbesthoudend sediment of slib te verwijderen

- Eenvoudige handelingen: mag via doe-het-zelf of door werknemer(s) met opleidingsattest eenvoudige handelingen
Dragen van de nodige beschermingsmiddelen (mondmasker ffp3, handschoenen, tyvec). Indien mogelijk de ondervloer afdekken, leien voorzichtig verwijderen, extra fixeren, niet breken, niet gooien, onmiddellijk verpakken of voorzichtig in container met asbest bag plaatsen.

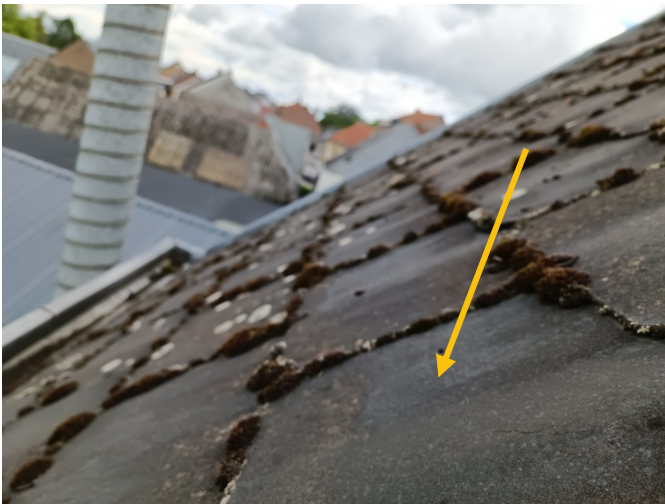
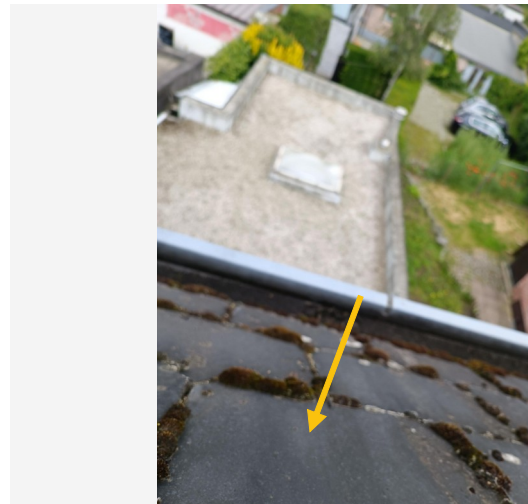
Het asbestmateriaal valt onder de mijlpaal van 2034.

Eindbeoordeling materiaalrisico	Verhoogd materiaalrisico en/of verhoogde kans op vezelvrijgave
---------------------------------	--

Gebondenheid	Categorie 1: hechtgebonden in oorsprong
Asbestsoort (vezeltype)	Crocidoliet aanwezig
Asbestconcentratie	Laag (< 50%)
Afschermingsgraad van het gehele materiaal	Geheel of deels vrij aan de buitenlucht
Toestand van het materiaal	Matig beschadigd, matig verweerd

Beschrijving	dakleien
Omgeving	Buiten
Primaire drager	Schuin dak
Asbestmateriaal	Dak- en gevelbekleding - Lei, shingle
Bindmiddel van asbestmateriaal	Cement
Gebondenheid op basis van bindmiddel	Hecht
Hoeveelheid (oppervlakte - aantal)	<ul style="list-style-type: none">• 45,00 m² - 1 stuk
Totale oppervlakte	45,00 m ²
Eenvoudig bereikbaar	Ja
Bevestigingswijze	<ul style="list-style-type: none">• Genageld, geniet
Identificatiemethode	Vaststelling zonder monsternamen
Destructieve handeling voor identificatie	Nee
Opmerking	De vermelde oppervlaktes en volumes betreffen een berekeneerde schatting. Er worden geen rechten verleend aan deze oppervlaktes/volumes.

Verwijderen

- Zorg voor een veilig beheer. Vermijd het beschadigen van het asbestmateriaal. Controleer de toestand jaarlijks op wijzigingen.
- Hemelwater dat afspoelt van asbestcement daken of gevels kan asbestdeeltjes bevatten. Gebruik het enkel voor gesloten circuits (bv. spoelen toiletten). Reinig na het vervangen van het dak of de gevel de dakgoten en regenwaterput of -ton om asbesthoudend sediment of slib te verwijderen

- Eenvoudige handelingen: mag via doe-het-zelf of door werknemer(s) met opleidingsattest eenvoudige handelingen
Dragen van de nodige beschermingsmiddelen (mondmasker ffp3, handschoenen, tyvec). Indien mogelijk de ondervloer afdekken, leien voorzichtig verwijderen, extra fixeren, niet breken, niet gooien, onmiddellijk verpakken of voorzichtig in container met asbest bag plaatsen.

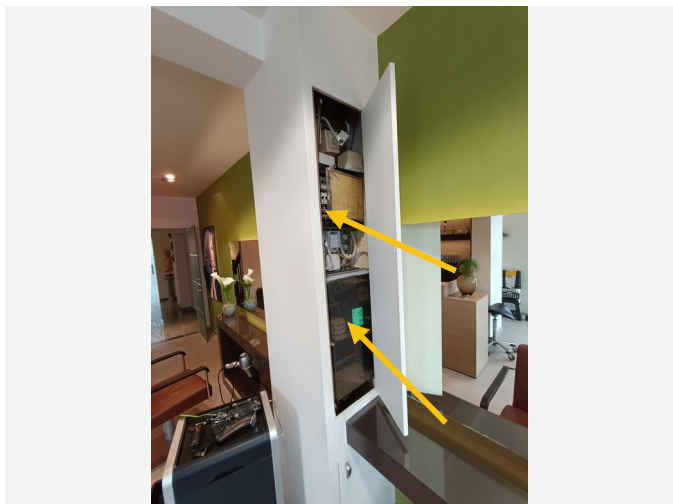
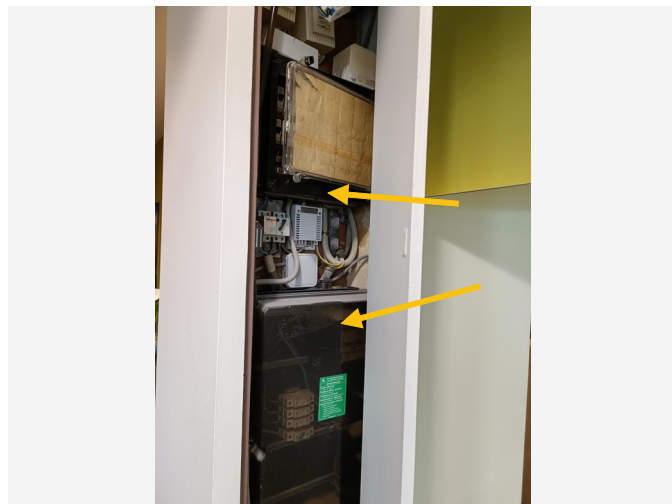
Het asbestmateriaal valt onder de mijlpaal van 2040.

Eindbeoordeling materiaalrisico	Zeer laag materiaalrisico en/of zeer lage kans op vezelvrijgave
---------------------------------	---

Gebondenheid	Categorie 1: hechtgebonden in oorsprong
Asbestsoort (vezeltype)	Crocidoliet aanwezig
Asbestconcentratie	Laag (< 50%)
Afschermingsgraad van het gehele materiaal	Stootvaste afscherming of omkasting
Toestand van het materiaal	Licht beschadigd, licht verweerd. Intact materiaal type Pical – asbestboard of categorie III 'gebondenheid'

Beschrijving	bakeliet
Omgeving	Binnen
Primaire drager	Communicatie en elektrische infrastructuur en uitrusting
Asbestmateriaal	Plaat, paneel, tablet - Type Bakeliet
Bindmiddel van asbestmateriaal	Kunststof of -hars
Gebondenheid op basis van bindmiddel	Hecht
Hoeveelheid (oppervlakte - dikte - aantal)	<ul style="list-style-type: none">• 0,50 m² - 1,00 cm - 1 stuk
Totaal volume	0,005 m ³
Eenvoudig bereikbaar	Ja
Bevestigingswijze	<ul style="list-style-type: none">• Geschroefd
Identificatiemethode	Vaststelling zonder monsternamen
Destructieve handeling voor identificatie	Nee
Opmerking	De vermelde oppervlaktes en volumes betreffen een bereedeneerde schatting. Er worden geen rechten verleend aan deze oppervlaktes/volumes.

Zorgvuldig beheren

- Zorg voor een veilig beheer. Vermijd het beschadigen van het asbestmateriaal. Controleer de toestand jaarlijks op wijzigingen.

- Eenvoudige handelingen: mag via doe-het-zelf of door werknemer(s) met opleidingsattest eenvoudige handelingen
Schakelaars, stopcontacten en andere gelijkaardige toepassingen kunnen eenvoudig losgeschroefd worden --> EH doe-het-zelf. Afgesloten of verzegelde kast --> EH opgeleid techniker personeel 8u basisopleiding asbest.

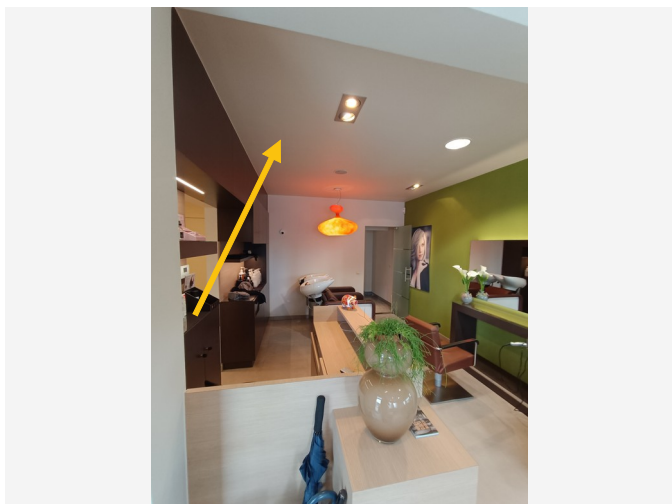
Alle plafonds zijn afgewerkt met valse plafonds in plaatmateriaal. Het is niet duidelijk of er pleisterwerk aanwezig is achter deze valse plafonds, het is aangewezen om bijkomend onderzoek uit te voeren bij werken.

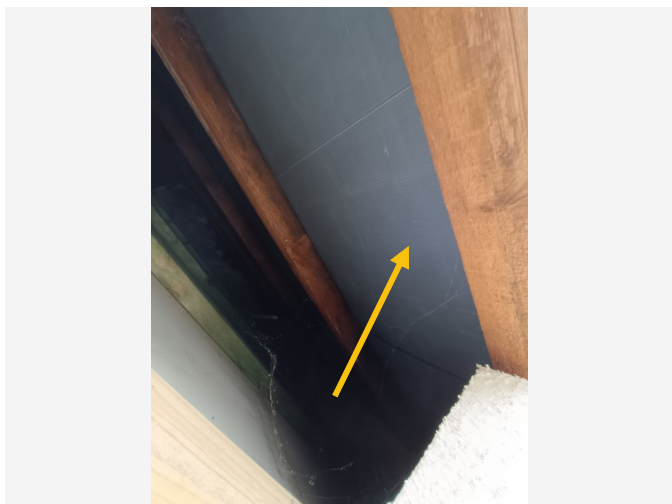
Het dak werd gecontroleerd . Er is geen verdacht onderdak vastgesteld .

Er is een kanaalplaat aanwezig.

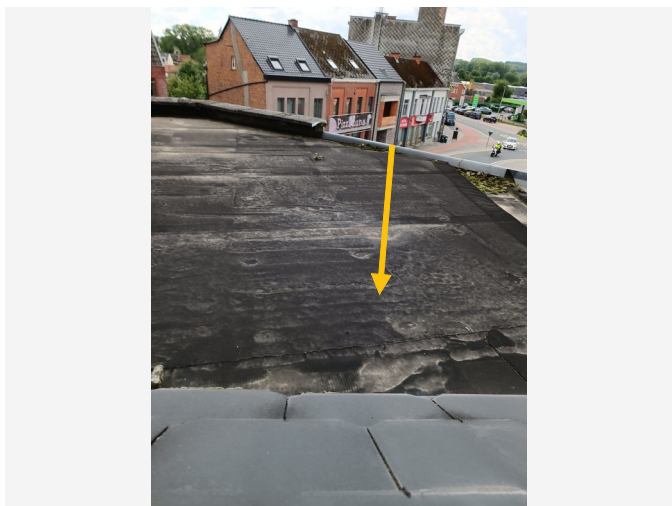
Het plat dak werd gecontroleerd en de roofing werd als niet verdacht beschouwd:

Het is niet gekend dat er verdachte onderlagen aanwezig zijn.

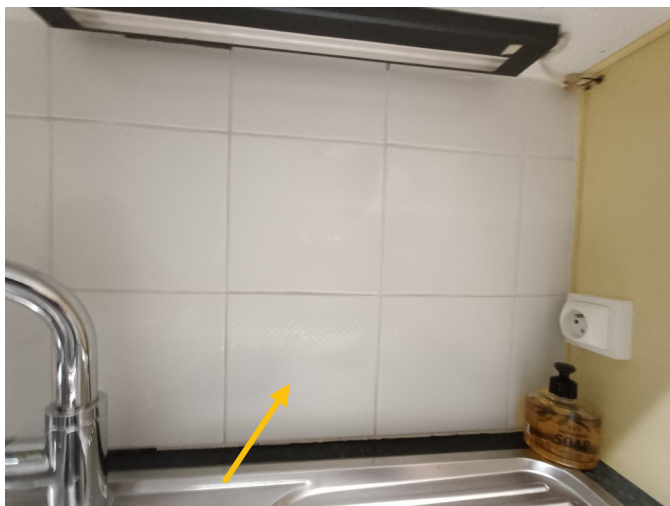
In het inspectieprotocol is een monstername van tegellijm verplicht om dit te identificeren als niet-asbesthoudend. Er waren geen facturen ter beschikking die bevestigen dat de tegels na 2001 waren geplaatst. Er waren geen bestaande beschadigingen aan de wandtegels om de lijm voldoende te kunnen inspecteren. Om dit af te toetsen is het aangewezen om bij eventuele renovatiewerken aan de tegels verder onderzoek/staalname te laten uitvoeren ter controle.

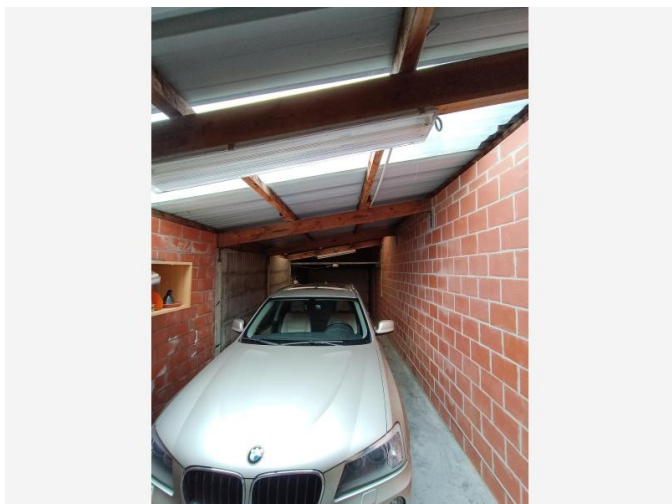
geen verdachte materialen vastgesteld

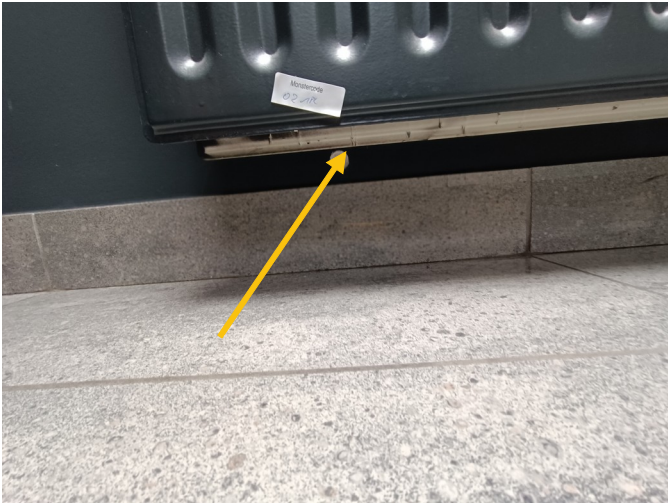
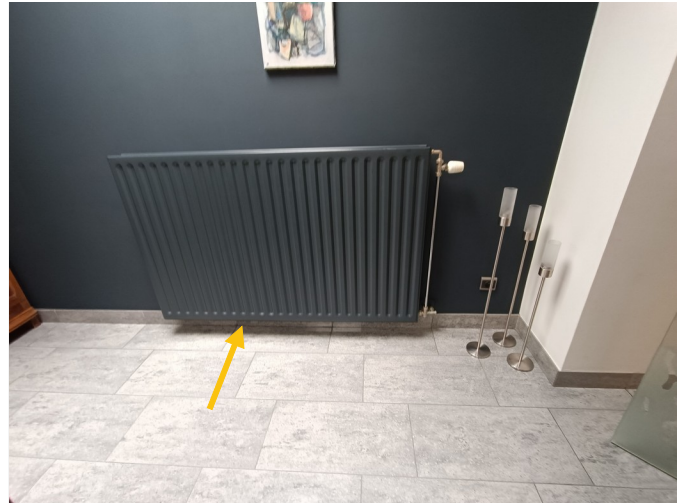
Fiche 9: muurpleister

Geen asbest

#	Type	Referentie	Resultaat
9.1	Mengmonster	02	Geen asbest

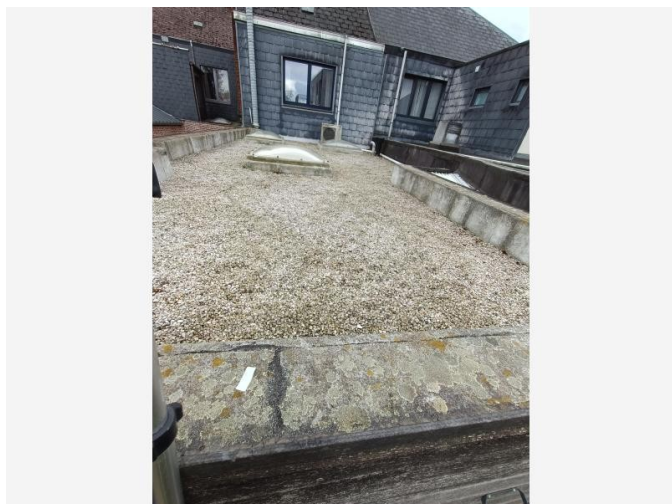
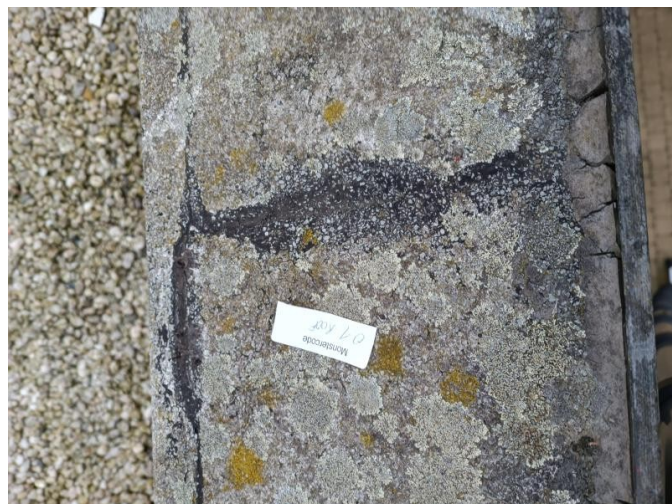
Geen asbest

#	Type	Referentie	Resultaat
10.1	Puntmonster	01	Geen asbest

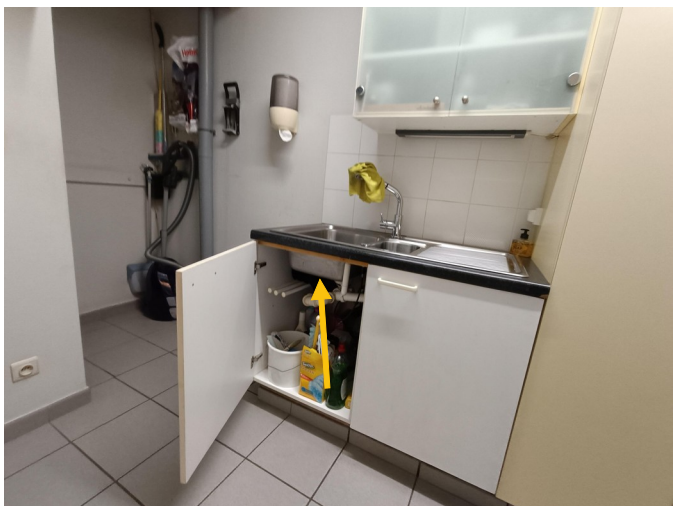
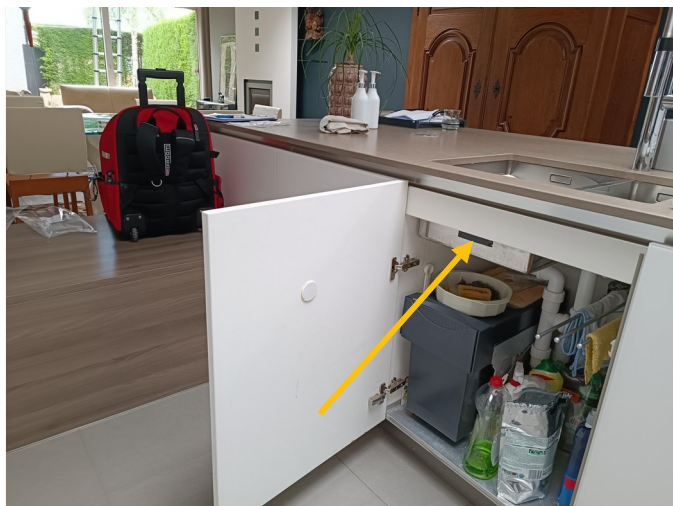
Fiche 11: ontbreuningsplaat

Geen asbest

#	Type	Referentie	Resultaat
11.1	Mengmonster	03	Geen asbest
