# Asbestinventarisatetest

Acacialaan 57, 2610 Antwerpen

Attestnummer : **20250206-000424.000**

Uitgegeven op : **06.02.2025**

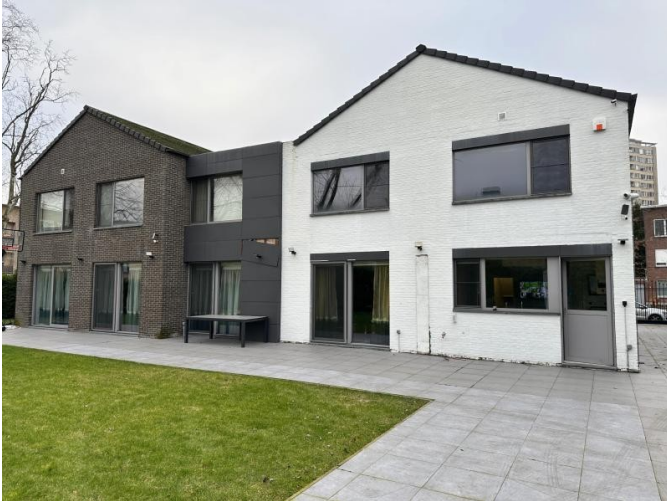
*Situeringsfoto*

### Tijdelijke beperking

**Reden:** Het te onderzoeken materiaal situeert zich hoger dan 3,50 m te rekenen vanaf een veilige ondergrond

**Uitleg van de asbestdeskundige:** Het gebouw heeft een deels plat en een deels schuin dak dat niet kon onderzocht worden aangezien er geen veilig toegang tot het dak werd gevonden binnen een hoogte van 3.5 m te rekenen vanaf een veilige ondergrond.

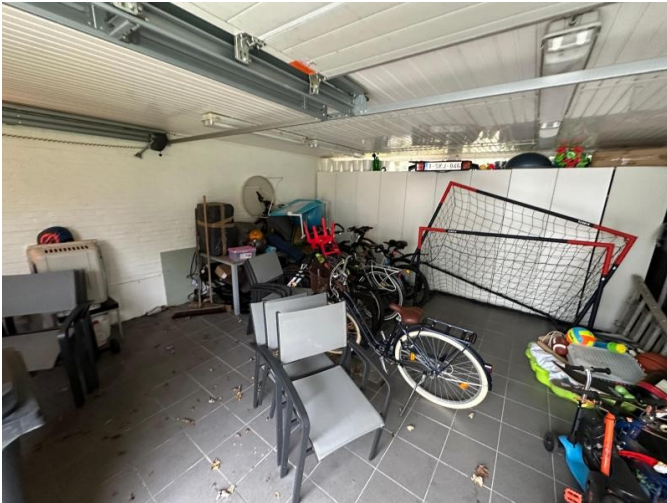
Situeringsfoto

### Tijdelijke beperking

**Reden:** Materiaal in opslag

**Uitleg van de asbestdeskundige:** Op verschillende plaatsen binnen de inspectielocatie zijn materialen in opslag, roerende goederen of andere materialen aanwezig die de onbeperkte toegang tot de volledige inspectielocatie deels verhinderen. Niettegenstaande dat na grondige inspectie geen andere asbestverdachte materialen werden waargenomen dan vermeld in dit asbestattest, is het in principe niet uitgesloten dat er alsnog materialen of afval aanwezig zijn tussen, achter of onder deze materialen.

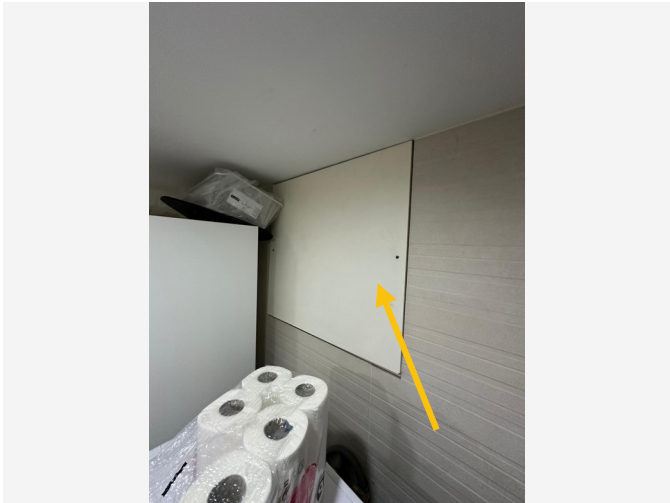
Situeringsfoto

### Tijdelijke beperking

**Reden:** Slotvaste toegangspoort, -deur of -luik

**Uitleg van de asbestdeskundige:** Er lijkt een kruipruimte aanwezig te zijn achter twee platen die bevestigd zijn tegen de binnenmuur van de technische ruimte in de kelder. De achterliggende ruimte kon niet worden onderzocht zonder daarbij over te gaan tot een destructief onderzoek. Indien de ruimte toegankelijk wordt en hier asbestverdachte materialen aangetroffen worden, dan kan het eventueel aanbevolen worden om deze verder te (laten) onderzoeken.

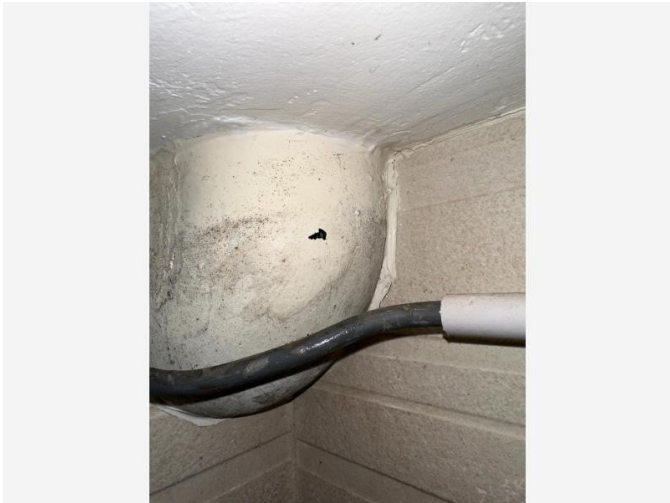
Vrije foto

In een kelderruimte werd een stukje ingewerkte en wit geschilderde buis aangetroffen dat er op het eerste zicht asbestverdacht uitziet. Na onderzoek kan aan de hand van de karakteristieke eigenschappen van het materiaal worden vastgesteld dat het geen asbestverdacht materiaal is.

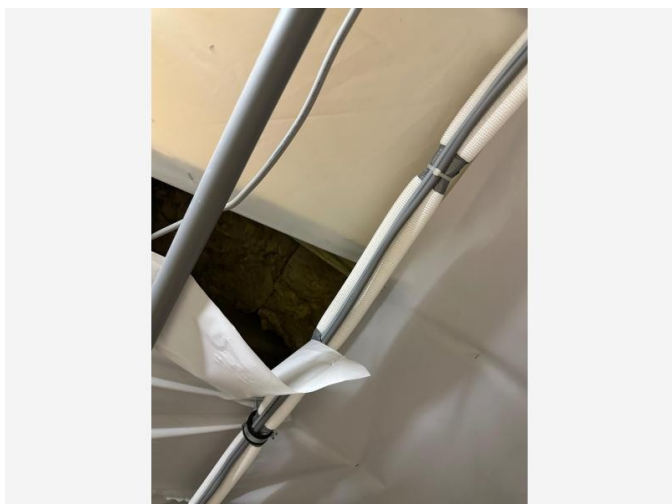
Vrije foto

Het onderdak kon niet afdoende worden onderzocht. Het dient opgemerkt te worden dat het mogelijk is dat onder de dakpannen een onderdak aanwezig is. Naar aanleiding van het plaatsbezoek werden ter hoogte van het onderdak evenwel geen asbestverdachte materialen waargenomen. Het dak lijkt het voorwerp uitgemaakt te hebben van een vernieuwing. Hiervoor zijn geen documenten beschikbaar gesteld. Indien naar aanleiding van werken, het onderdak verder vrij zou komen te liggen en er daarbij een onderdak van het type Menuiserite of andere asbestverdachte materialen zouden worden aangetroffen, dan dient het aanbevolen te worden om deze op dat moment verder te (laten) onderzoeken.

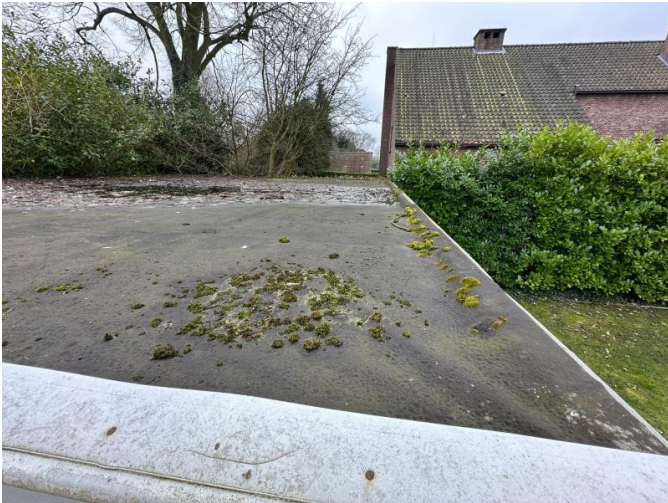
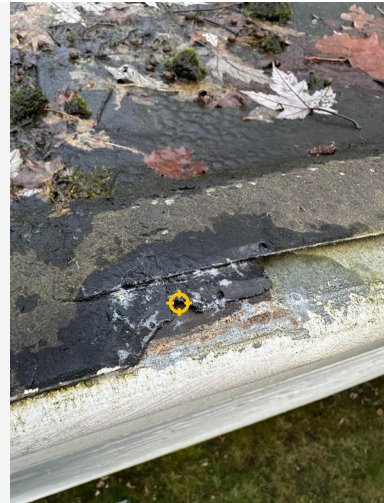
## Fiche 13: Roofing - Niet-asbesthoudend

Geen asbest

| # | Type | Referentie | Resultaat |
|---|---|---|---|
| 13.1 | Puntmonster | 250204303 | Geen asbest |

| Opmerking | <p>Er werd een dakbekleding op de garagebox in roofing aangetroffen waarop een staalname werd uitgevoerd. In principe is het ook mogelijk dat oudere (asbestverdachte) onderlagen roofing aanwezig zijn. In het kader van dit niet-destructieve onderzoek konden eventuele onderlagen niet worden onderzocht omwille van het verhoogde risico op lekschade die hieruit zou kunnen voortkomen. Indien het in de toekomst de bedoeling zou zijn om de roofing te vervangen, dan dient het aanbevolen te worden om op dat moment ook de onderlagen te (laten) onderzoeken.</p> |

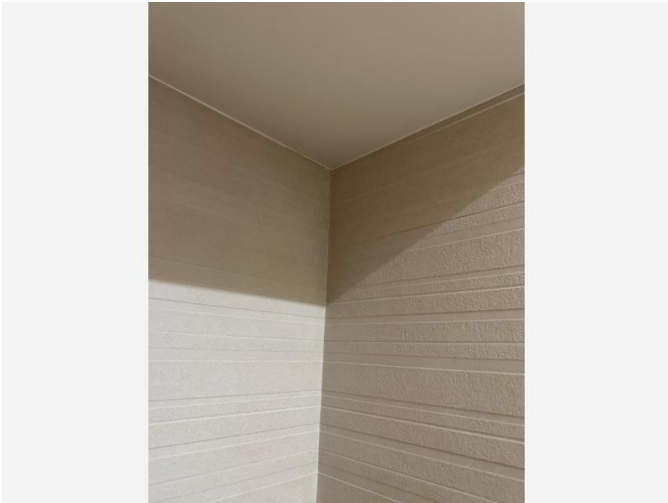
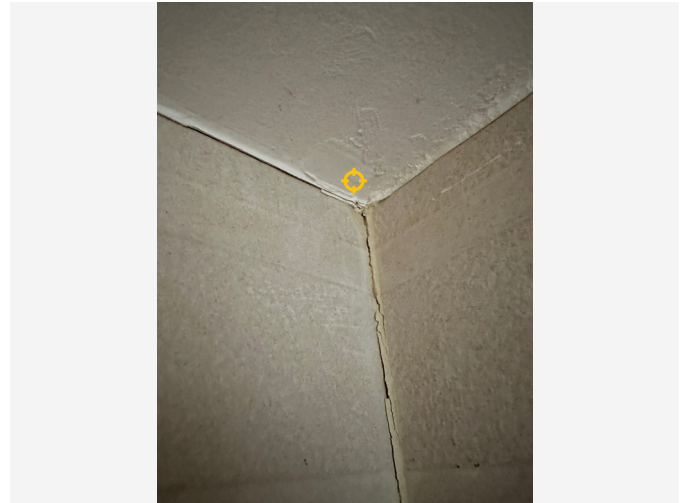
## Fiche 14: Pleisterwerk plafonds

Geen asbest

| # | Type | Referentie | Resultaat |
|---|---|---|---|
| 14.1 | Mengmonster | 250204302 | Geen asbest |

| Opmerking | <p>Er werd een representatief mengstaal genomen waarvan de resultaten mogen toegepast worden op de pleisterwerken aan de plafonds van de traphal naar de kelderverdieping. Alle overige plafonds lijken verlaagd te zijn. De staalnamepunten werden aangeduid op de constructieplannen. Staalnames van heterogene materialen zijn steeds een steekproef. In principe is het mogelijk dat er op andere plaatsen dan de specifieke staalnamepunten asbestvezels terug te vinden zijn, zelfs indien er geen asbestvezels werden teruggevonden in het onderzochte materiaal. De vermelde hoeveelheid is een indicatieve inschatting.</p> |

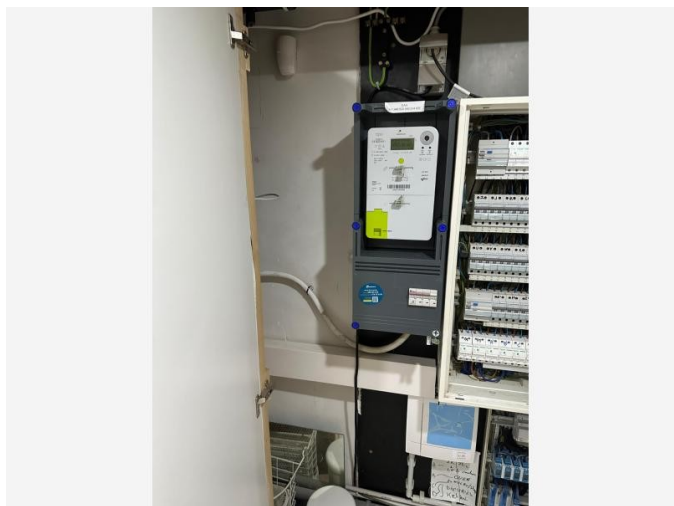
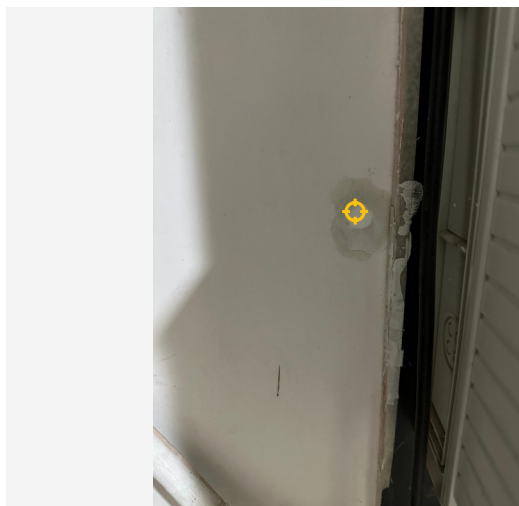
Geen asbest

| # | Type | Referentie | Resultaat |
|---|---|---|---|
| 15.1 | Mengmonster | 250204301 | Geen asbest |

| Opmerking | <p>Er werd een representatief mengstaal genomen waarvan de resultaten mogen toegepast worden op alle pleisterwerken aan de binnenmuren. De staalnamepunten werden aangeduid op de constructieplannen. Staalnames van heterogene materialen zijn steeds een steekproef. In principe is het mogelijk dat er op andere plaatsen dan de specifieke staalnamepunten asbestvezels terug te vinden zijn, zelfs indien er geen asbestvezels werden teruggevonden in het onderzochte materiaal. De vermelde hoeveelheid is een indicatieve inschatting.</p> |
