Asbestinventarisatetest

Oosthoek 23, 9968 Assenede

Attestnummer : **20240805-000167.000**

Asbestveilig

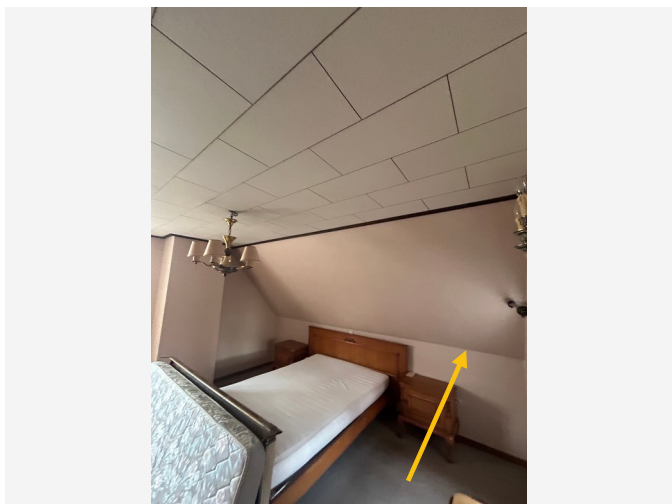
Vrije foto

De valse wanden (voorzetwanden) bestaan uit niet-asbestverdachte gipskartonplaten. Zonder destructie is het niet mogelijk om na te gaan of er asbestverdachte materialen aanwezig zijn achter de gipskartonplaten.

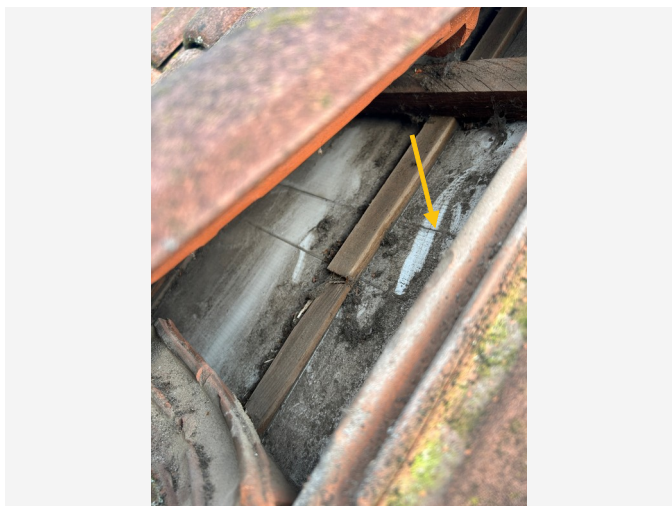
Vrije foto

Het onderdak van de woning bestaat uit een niet verdacht materiaal.

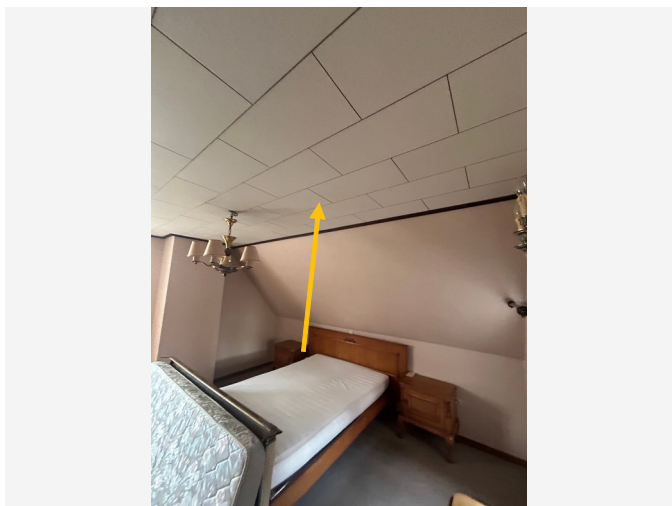
Vrije foto

Het plafond bestaat uit hout/PVC. Zonder destructie is het niet mogelijk om na te gaan of er asbestverdachte materialen aanwezig zijn achter de plafondafwerking.

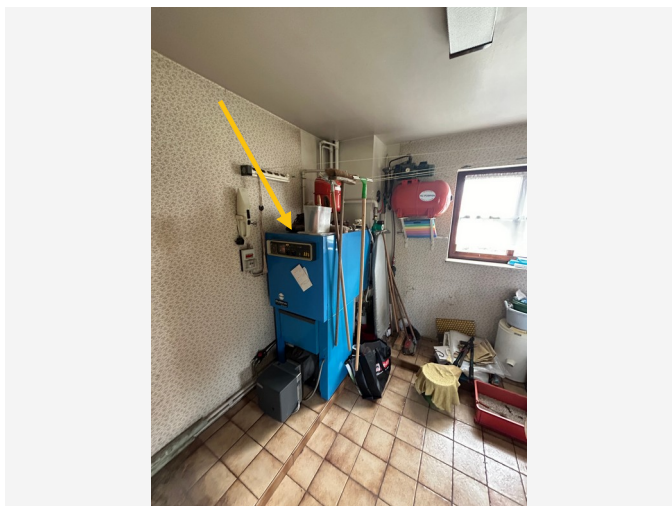
Vrije foto

Mogelijk bevat de brander/CV-ketel asbestverdachte isolatie en/of pakkingen. Inspectie zonder demontage was niet mogelijk op moment van de inspectie.

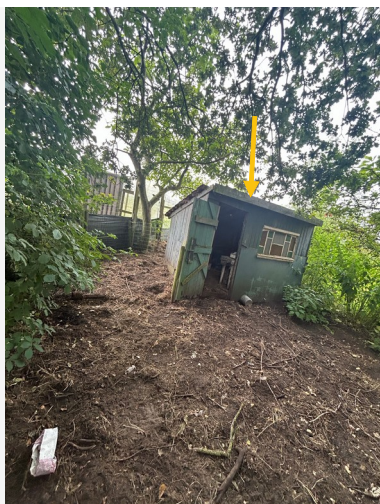
Vrije foto

Tijdens het inspectiebezoek in het kippenhok werden er geen asbesthoudende materialen teruggevonden.

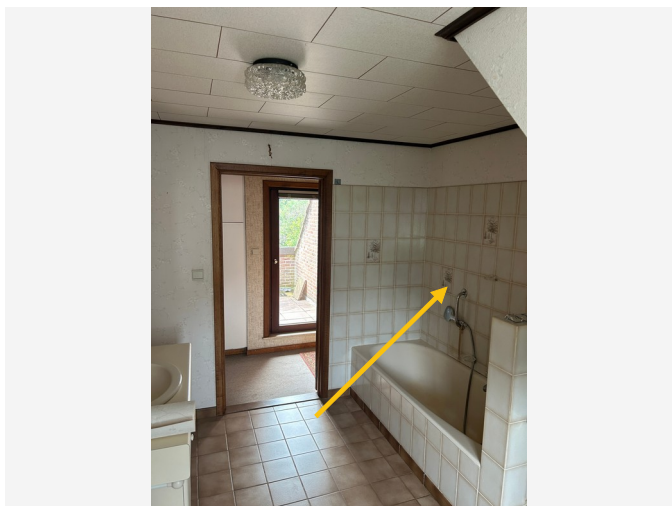
Vrije foto

Op moment van de inspectie kon niet worden nagegaan of de tegellijm achter de muurtegels/plinten asbestverdacht is. Bij renovatie of verwijdering van de tegels dient het materiaal te worden geanalyseerd voor de werken van start gaan.

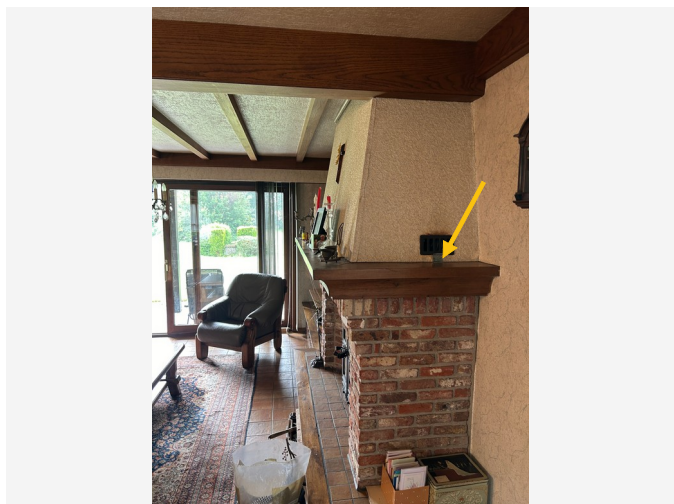
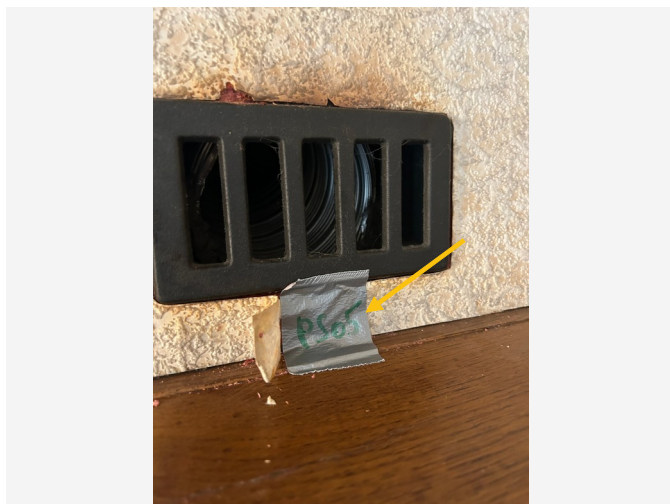
Geen asbest

#	Type	Referentie	Resultaat
7.1	Puntmonster	PS05	Geen asbest

Beschrijving	Vuurvaste bekleding schouw
Omgeving	Binnen
Primaire drager	HVAC infrastructuur en uitrusting
Bindmiddel van materiaal	Karton - papier - viltachtig
Gebondenheid op basis van bindmiddel	Niet-hechtgebonden
Hoeveelheid (gewicht - aantal)	<ul style="list-style-type: none">• 25,00 kg - 1 stuk
Totaal gewicht	25,00 kg
Identificatiemethode	Vaststelling met monstername
Destructieve handeling voor identificatie	Nee
Opmerking	Deze hoeveelheid is een schatting.

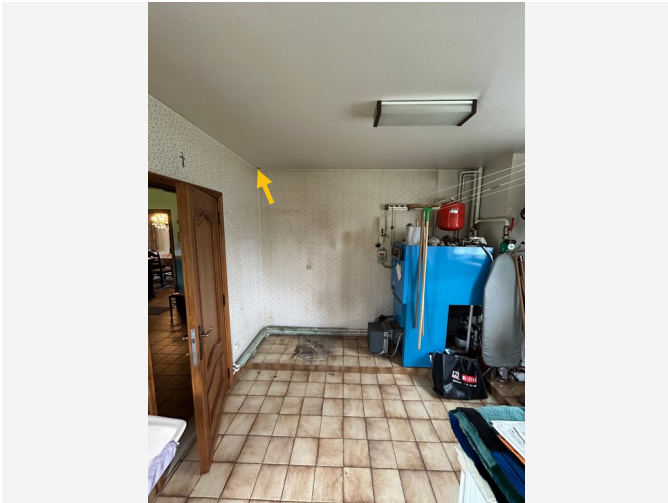
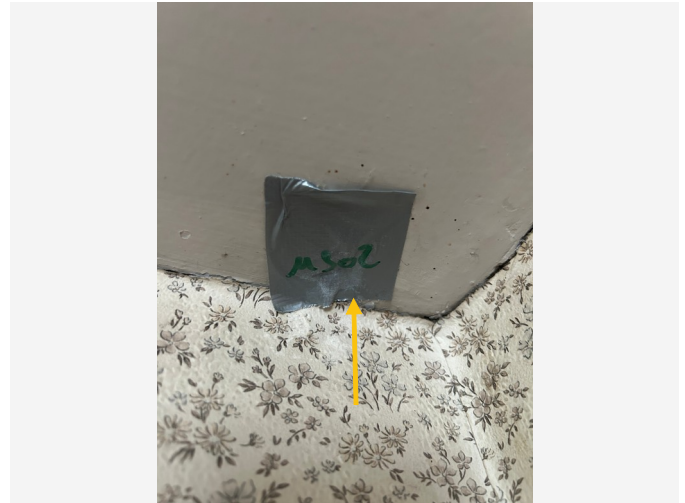
Fiche 8: Pleisterwerk plafond

Geen asbest

#	Type	Referentie	Resultaat
8.1	Mengmonster	MS02	Geen asbest

Beschrijving	Pleisterwerk plafond
Omgeving	Binnen
Primaire drager	Plafond
Bindmiddel van materiaal	Gips - kalk
Gebondenheid op basis van bindmiddel	Niet-hechtgebonden
Hoeveelheid (oppervlakte - dikte - aantal)	• 100,00 m ² - 1,00 cm - 1 stuk
Totaal volume	1,00 m ³
Identificatiemethode	Vaststelling met monsternamen
Destructieve handeling voor identificatie	Nee
Opmerking	Deze hoeveelheid is een schatting. Staalnamen op de volgende plaatsen. Badkamer slaapkamer Woonkamer

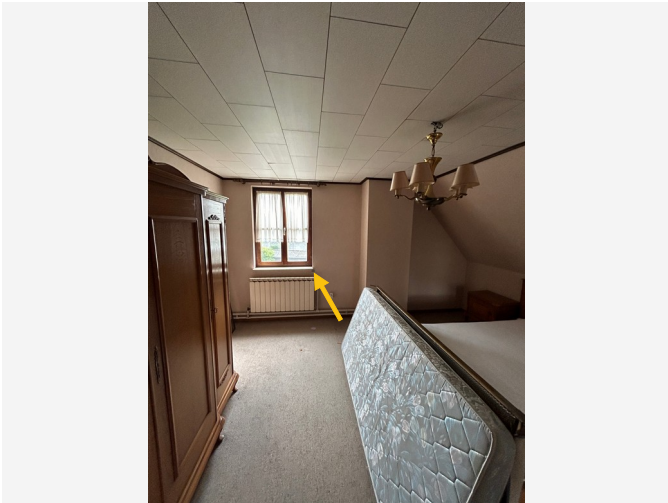
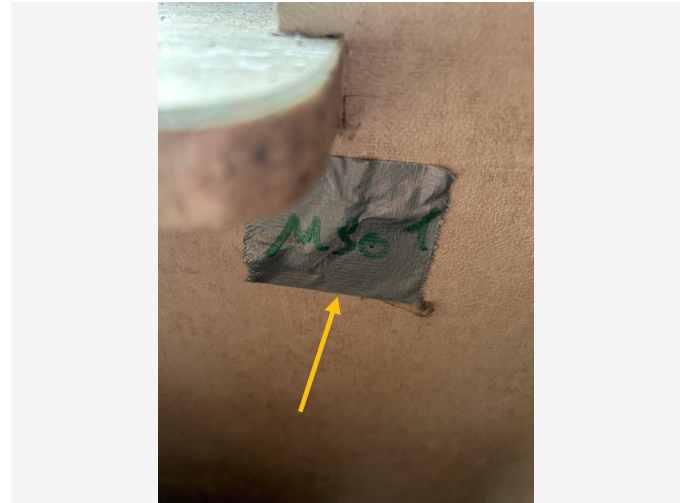
Fiche 9: Pleisterwerk - Muren

Geen asbest

#	Type	Referentie	Resultaat
9.1	Mengmonster	MS01	Geen asbest

Beschrijving	Pleisterwerk - Muren
Omgeving	Binnen
Primaire drager	Binnenwand
Bindmiddel van materiaal	Gips - kalk
Gebondenheid op basis van bindmiddel	Niet-hechtgebonden
Hoeveelheid (oppervlakte - dikte - aantal)	• 100,00 m ² - 1,00 cm - 1 stuk
Totaal volume	1,00 m ³
Identificatiemethode	Vaststelling met monsternamen
Destructieve handeling voor identificatie	Nee
Opmerking	Deze hoeveelheid is een schatting. Staalnamen op de volgende plaatsen. Woonkamer Badkamer slaapkamer

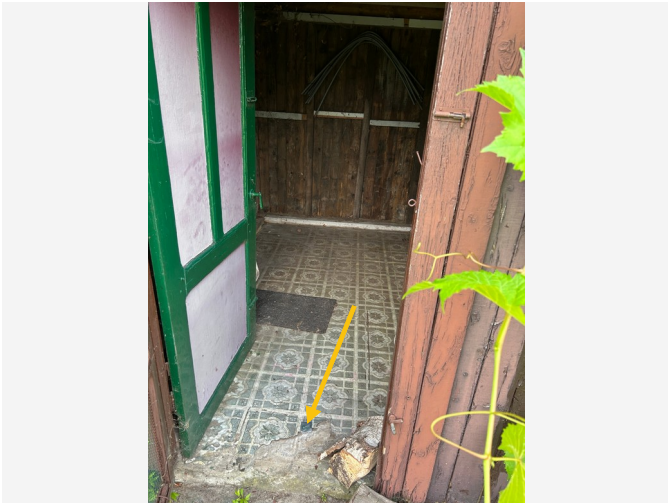
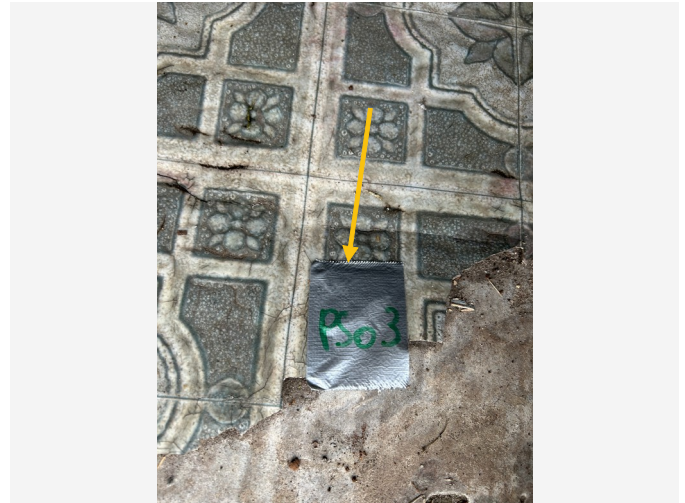
Geen asbest

#	Type	Referentie	Resultaat
10.1	Puntmonster	PS03	Geen asbest

Beschrijving	Vinyl tuinhuis
Omgeving	Binnen
Primaire drager	Vloer
Bindmiddel van materiaal	Karton - papier - viltachtig
Gebondenheid op basis van bindmiddel	Niet-hechtgebonden
Hoeveelheid (oppervlakte - aantal)	• 12,00 m ² - 1 stuk
Totale oppervlakte	12,00 m ²
Identificatiemethode	Vaststelling met monstername
Destructieve handeling voor identificatie	Nee

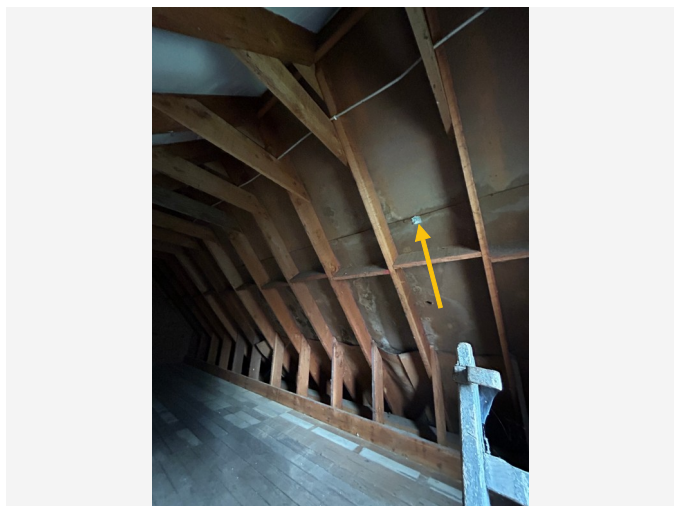
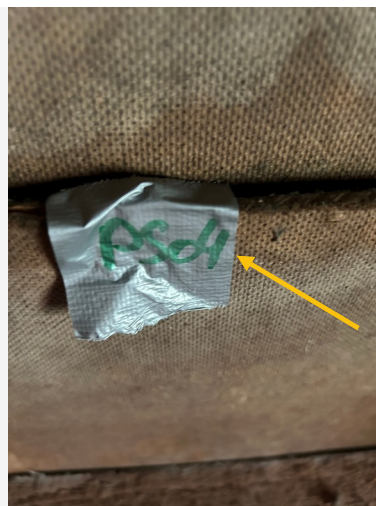
Geen asbest

#	Type	Referentie	Resultaat
11.1	Puntmonster	PS04	Geen asbest

Beschrijving	Onderdakplaten - Dak garage
Omgeving	Binnen
Primaire drager	Schuin dak
Bindmiddel van materiaal	Karton - papier - viltachtig
Gebondenheid op basis van bindmiddel	Niet-hechtgebonden
Hoeveelheid (gewicht - aantal)	<ul style="list-style-type: none">• 200,00 kg - 1 stuk
Totaal gewicht	200,00 kg
Identificatiemethode	Vaststelling met monstername
Destructieve handeling voor identificatie	Nee
