# Asbestinventarisatetest

Rossemhoek 10, 1861 Meise

Attestnummer : 20250314-000287.000

Uitgegeven op : 14.03.2025

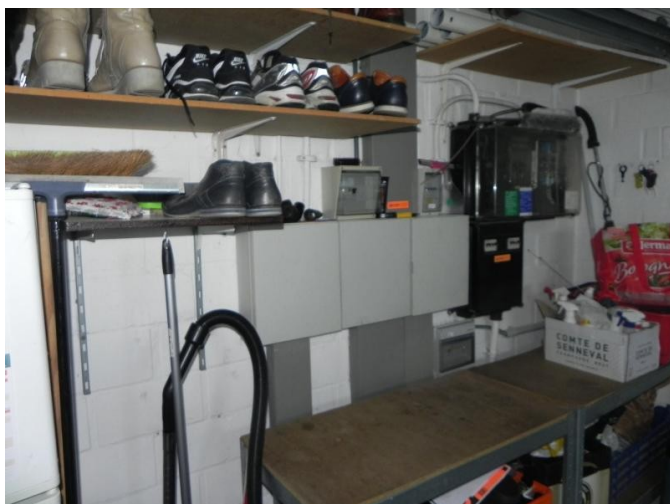
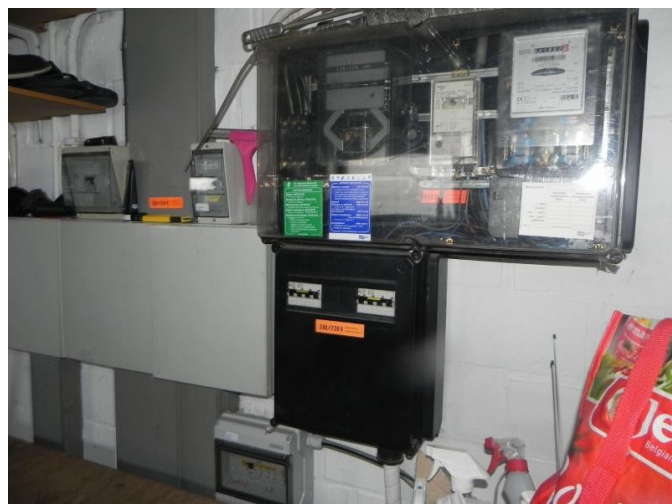
# Fiche 1: Bakeliet (Radiatorkranen, aftakdozen, schakelaars,...)

Overzichtsfoto

Detailfoto

Het asbestmateriaal valt onder de mijlpaal van 2040.

Zorgvuldig beheren

| Eindbeoordeling materiaalarisico | Laag materiaalarisico en/of verlaagde kans op vezelvrijgave |

| Asbestsoort (vezeltype) | Crocidoliet aanwezig |
| Toestand van het materiaal | Onbeschadigd, niet verweerd |

| Opmerking | Het betreft al het oud (schakel)materieel van bakeliet (bvb; Radiatorkranen/schakelaars/klemmendozen/stopcontacten/lamphouders...) Het betreft een ruwe schatting van de hoeveelheid. |

- Zorg voor een veilig beheer. Vermijd het beschadigen van het asbestmateriaal. Controleer de toestand jaarlijks op wijzigingen.

- Eenvoudige handelingen: mag via doe-het-zelf of door werknemer(s) met opleidingsattest eenvoudige handelingen  
Materiaal uit bakeliet zijn hechtgebonden toepassingen. Deze dienen voorzichtig te worden verwijderd zonder te breken.

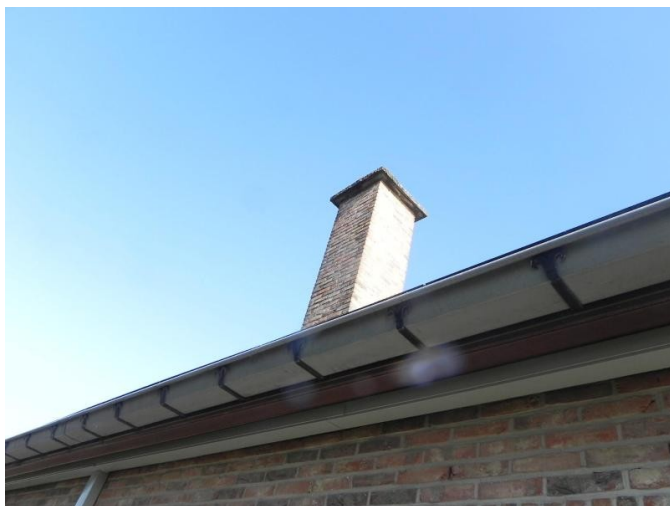
*Situeringsfoto*

**Reden:** Het te onderzoeken materiaal situeert zich hoger dan 3,50 m te rekenen vanaf een veilige ondergrond

**Uitleg van de asbestdeskundige:** De binnenkant van de schouw(en) kon(den) niet visueel worden nagekeken. De toegang van de schouw kan alleen vanaf de bovenkant gecontroleerd worden en dit is niet mogelijk binnen de onderzoeksbependingen van het inspectieprotocol.

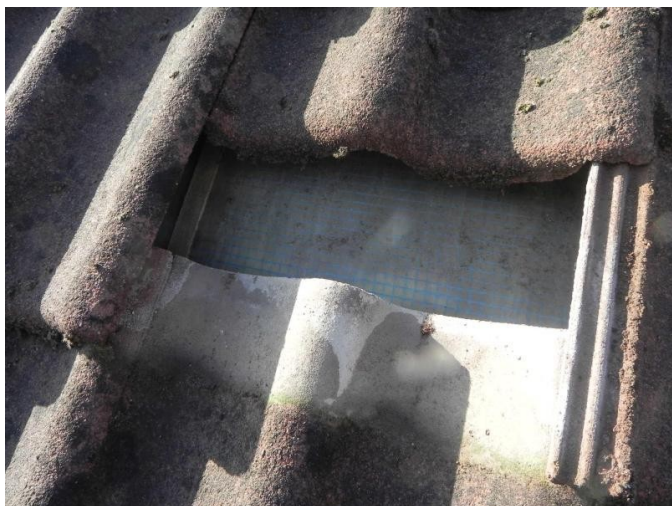
## Fiche 3: Niet verdachte toepassingen.

Volgende toepassingen werden bekeken en als niet verdacht beoordeeld of waren niet aanwezig: Leidingisolatie, vinylvloer(en), venstertabletten, deurdorpels, onderdak (woning), siliconen aan ramen, cv-ketel.

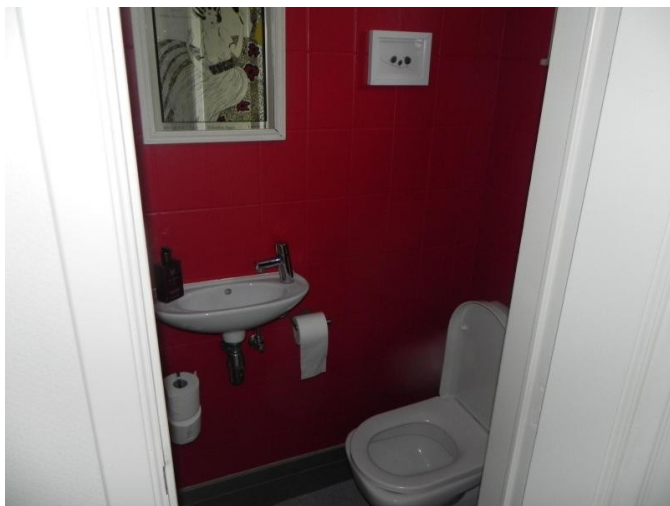
De gebruikte tegellijm van plinten, wand- en/of vloertegels kan asbest bevatten, het betreft een niet-destructief onderzoek, daardoor kon deze niet visueel vastgesteld, beoordeeld en bemonsterd worden.

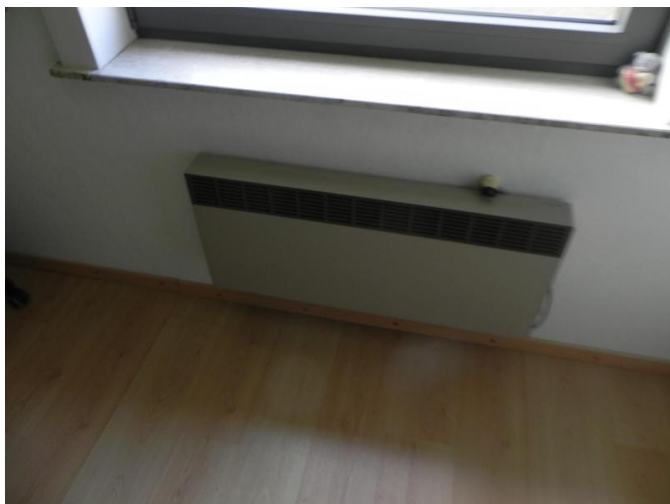
In de elektrische verwarmingselementen kunnen asbesthoudende toepassingen gebruikt zijn.

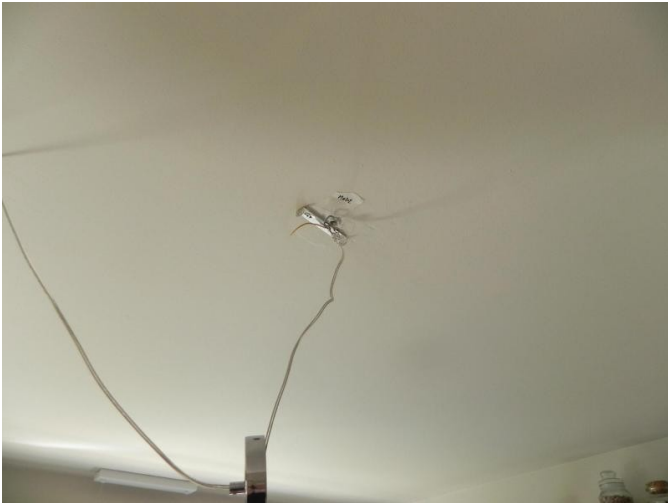
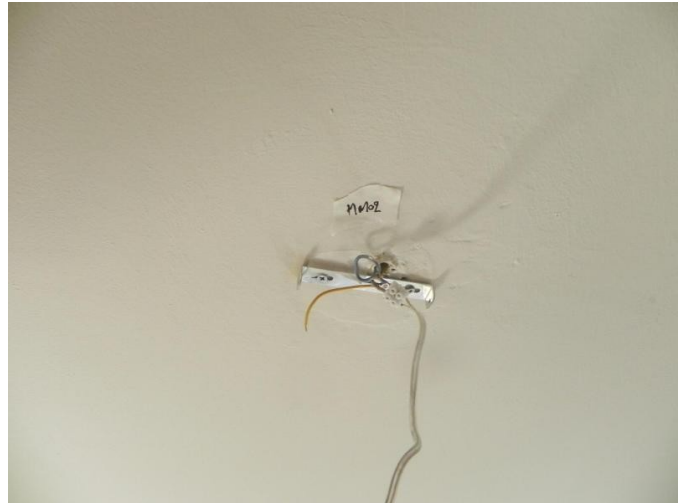
## Fiche 6: Pleisterwerk aan plafond

Geen asbest

| # | Type | Referentie | Resultaat |
|---|---|---|---|
| 6.1 | Mengmonster | MM02 | Geen asbest |

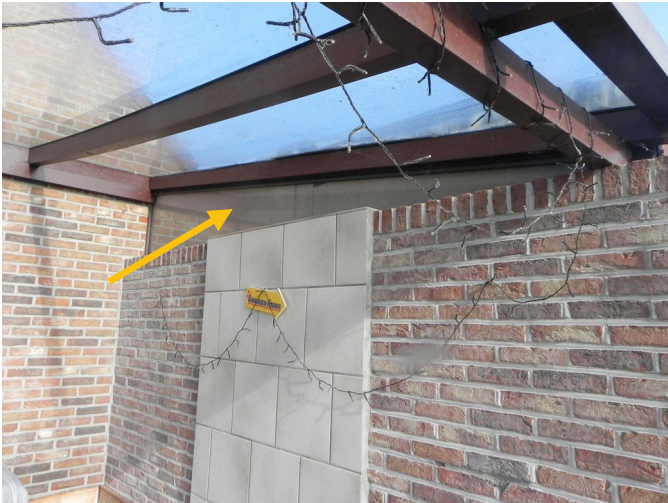
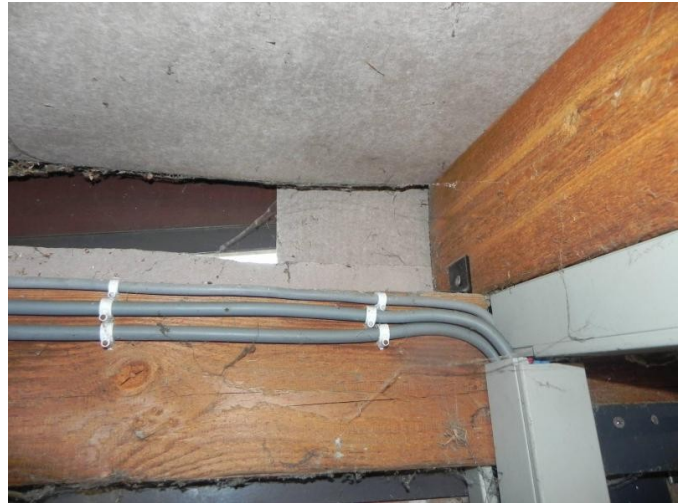
## Fiche 7: Platen tegen glas veranda

Geen asbest

| Opmerking | Deze plaat is dezelfde als de roze onderdakplaten. |

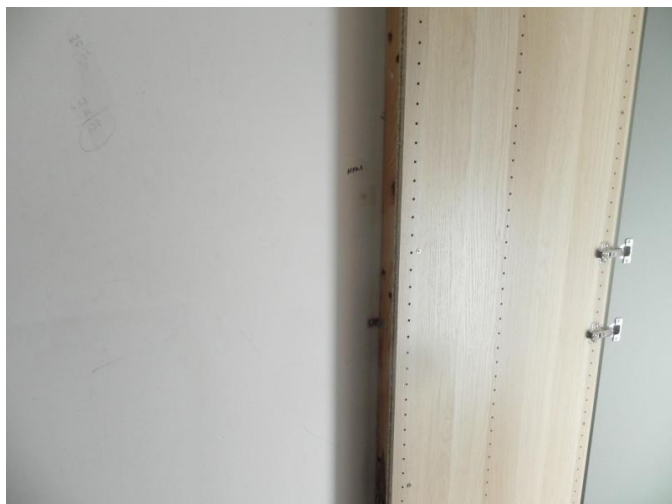
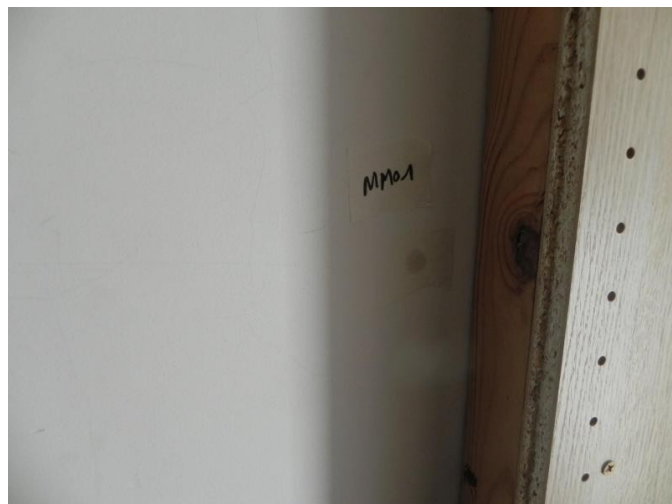
## Fiche 8: Pleisterwerk aan muren

Geen asbest

| # | Type | Referentie | Resultaat |
|---|---|---|---|
| 8.1 | Mengmonster | MM01 | Geen asbest |

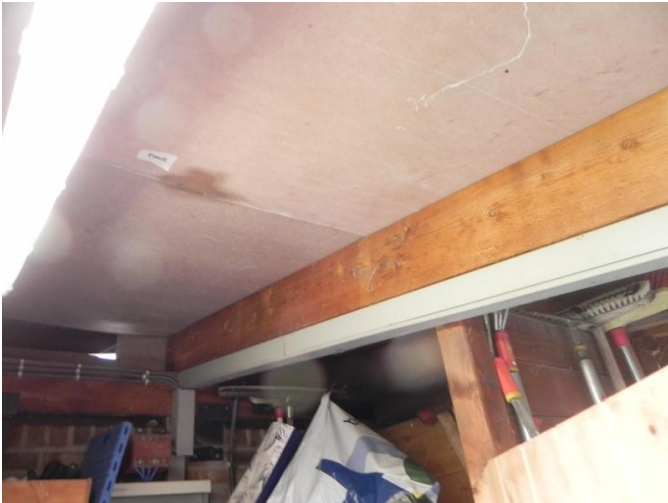
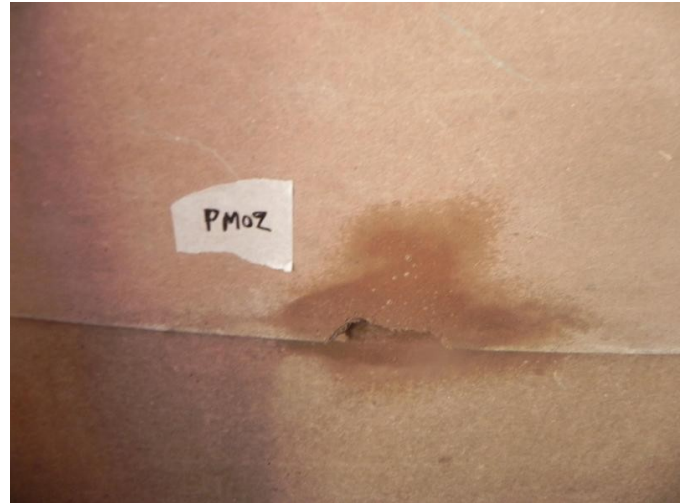
## Fiche 9: Onderdak houtkot

Geen asbest

| # | Type | Referentie | Resultaat |
|---|---|---|---|
| 9.1 | Puntmonster | PM01 | Geen asbest |
| 9.2 | Puntmonster | PM02 | Geen asbest |
