Asbestinventarisatetest

Doornweg 44, 9400 Ninove

Attestnummer : 20250310-000480.000

Uitgegeven op : 10.03.2025

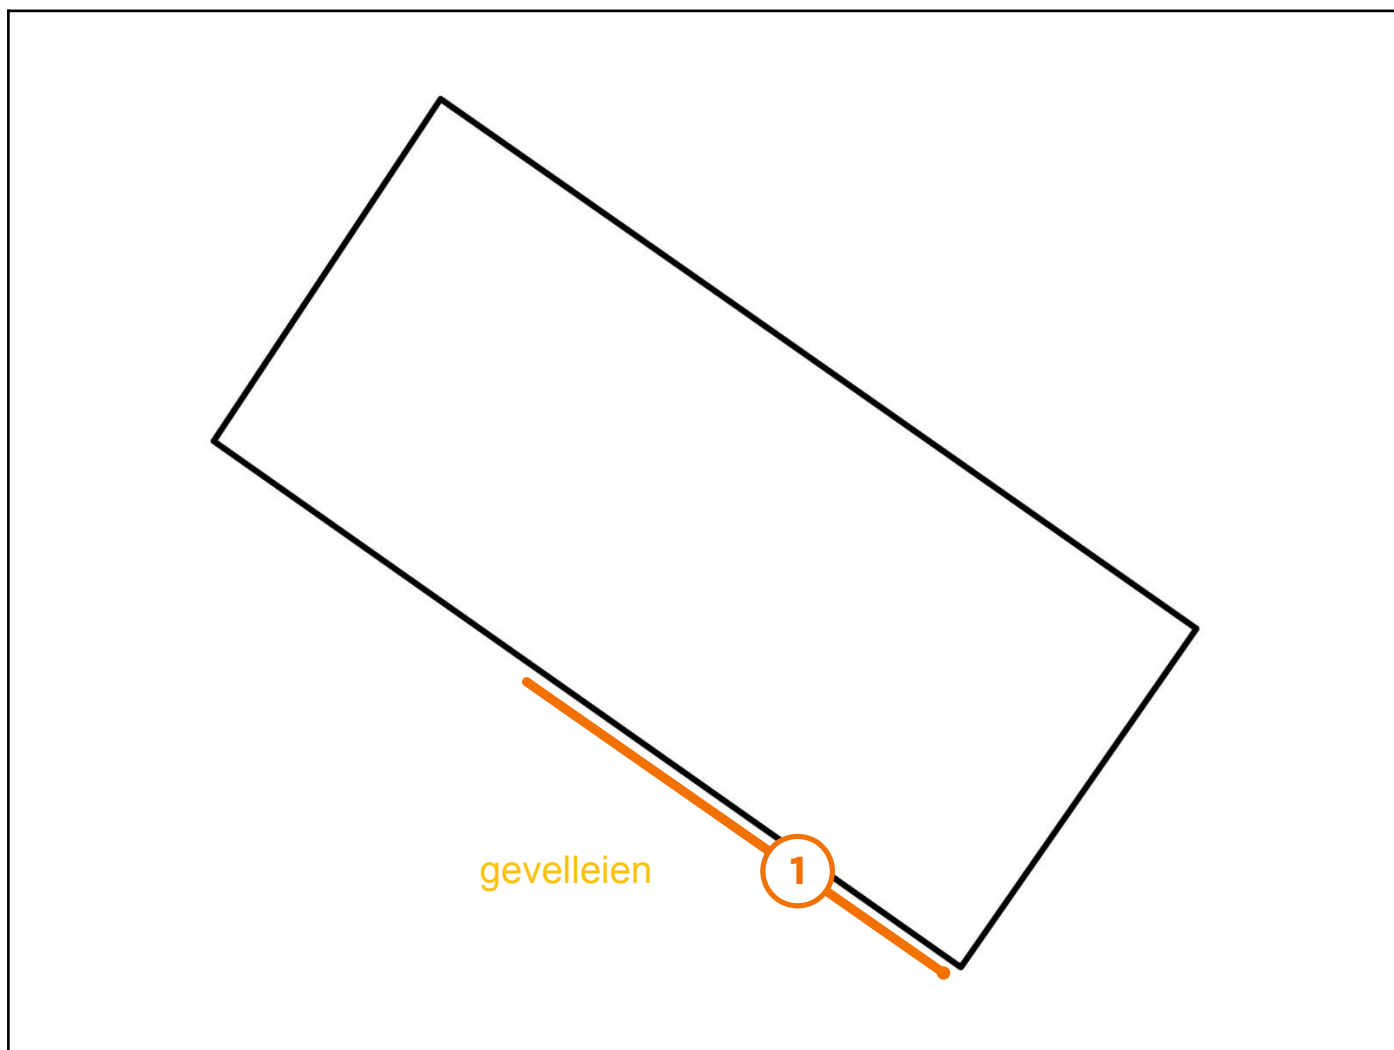
Plan 1.1: Woning plan

Beschrijving	Type	Actie
1. Gevelleien	Asbestmateriaal	Verwijderen

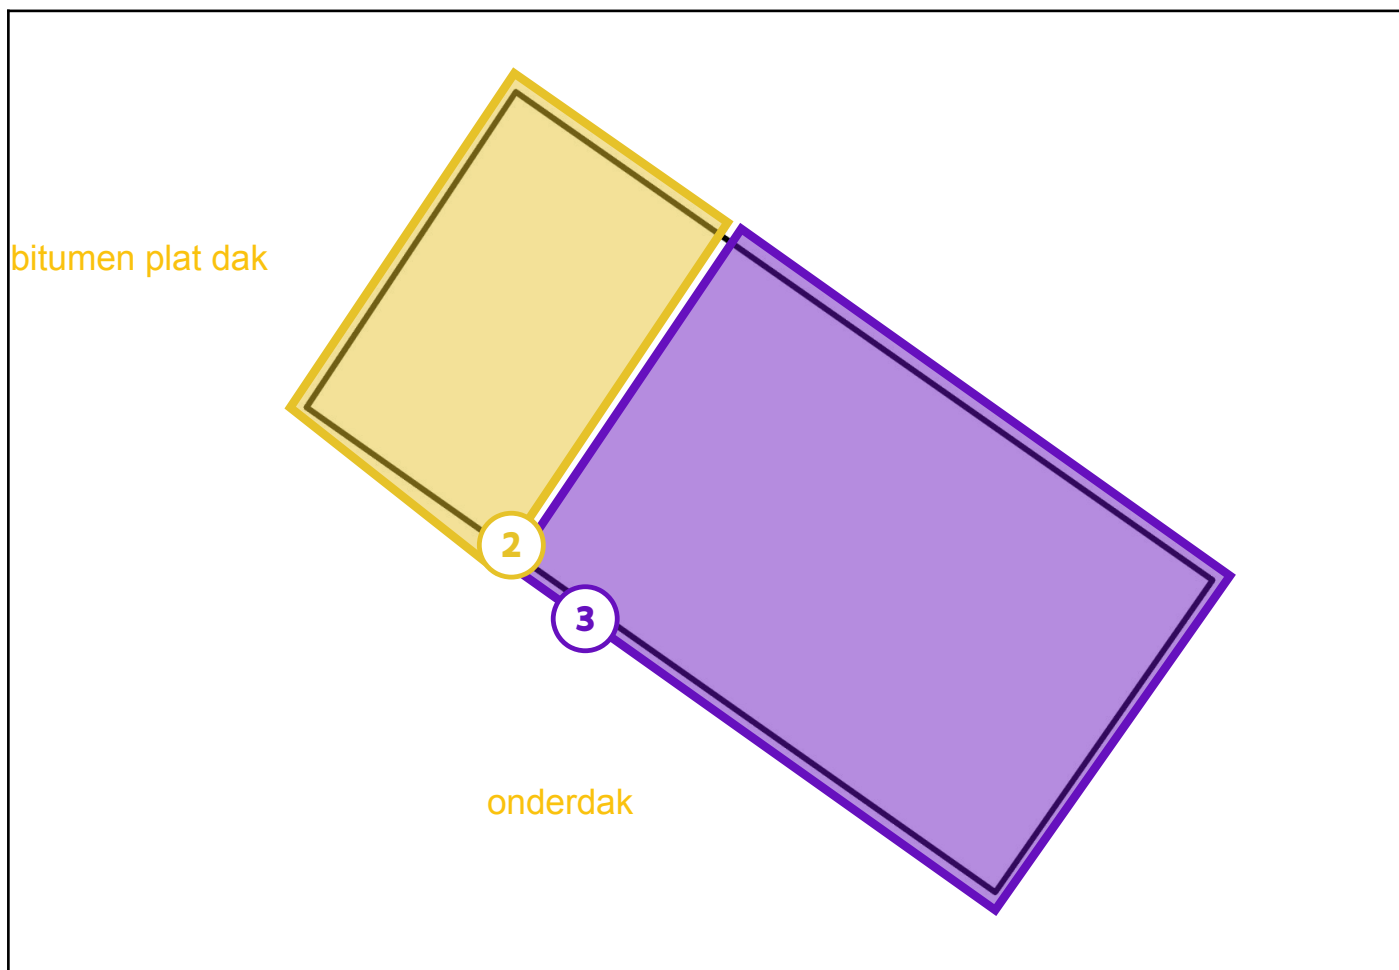
Plan 1.6: Woning plan

Beschrijving	Type	Actie
2. Bitumen plat dak	Asbestmateriaal	Zorgvuldig beheren
3. Onderdak	Beperking	-

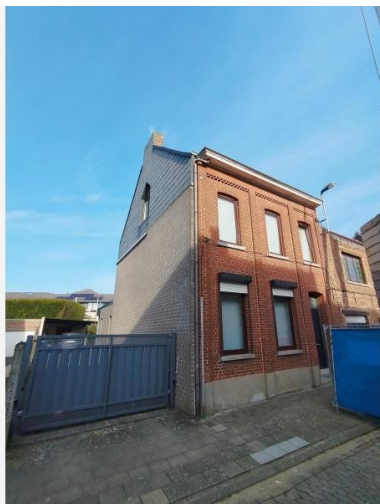
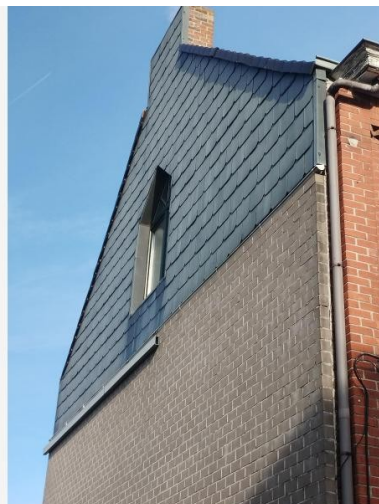
Overzichtsfoto

Detailfoto

Het asbestmateriaal valt onder de mijlpaal van 2034.

Eindbeoordeling materiaalrisico	Laag materiaalrisico en/of verlaagde kans op vezelvrijgave
---------------------------------	--

Gebondenheid	Categorie 1: hechtgebonden in oorsprong
Asbestsoort (vezeltype)	Crocidoliet aanwezig
Asbestconcentratie	Laag (< 50%)
Afschermingsgraad van het gehele materiaal	Geheel of deels vrij aan de buitenlucht
Toestand van het materiaal	Licht beschadigd, licht verweerd. Intact calciumsilicaatmateriaal of categorie III 'gebondenheid'

Beschrijving	Gevelleien
Omgeving	Buiten
Primaire drager	Schuin dak
Asbestmateriaal	Dak- en gevelbekleding - Lei, shingle
Bindmiddel van asbestmateriaal	Cement
Gebondenheid op basis van bindmiddel	Hecht
Hoeveelheid (oppervlakte - aantal)	<ul style="list-style-type: none">• 25,00 m² - 1 stuk
Totale oppervlakte	25,00 m ²
Eenvoudig bereikbaar	Ja
Bevestigingswijze	<ul style="list-style-type: none">• Geklemd
Identificatiemethode	Vaststelling zonder monstername
Destructieve handeling voor identificatie	Nee
Opmerking	<p>De leien waren niet bereikbaar (hoogte > 3,50m) en er kon bijgevolg geen staal genomen worden om uit te sluiten dat deze asbestverdachte toepassing niet-asbesthoudend is. Het is aangewezen om bijkomend onderzoek uit te voeren bij renovatiewerken. Er kan een stelling geplaatst worden.</p> <p>De vermelde oppervlaktes, diktes en volumes betreffen een beredeneerde schatting. Er worden geen rechten verleend aan deze oppervlaktes/diktes/volumes.</p>

[Verwijderen](#)

- Verwijder dit asbestmateriaal zo snel mogelijk. Volg de toestand goed op.
- Hemelwater dat afspoelt van asbestcement daken of gevels kan asbestdeeltjes bevatten. Gebruik het enkel voor gesloten circuits (bv. spoelen toiletten). Reinig na het vervangen van het dak of de gevel de dakgoten en regenwaterput of -ton om asbesthoudend sediment of slib te verwijderen
- Voer bijkomende staalname(s) uit.

Voorstel van verwijderingsmethode

- Eenvoudige handelingen: mag via doe-het-zelf of door werknemer(s) met opleidingsattest eenvoudige handelingen
EH via doe-het zelf Standaard dragen van de nodige wegwerp beschermingsmiddelen FFP 3 masker , handschoenen en tyvec CAT III type 5-6

Indien mogelijk de ondervloer afdekken , leien voorzichtig verwijderen, extra fixeren, niet breken , niet gooien, onmiddellijk verpakken of voorzichtig in container met asbest bag plaatsen.

Indien leien in slechte staat zijn en kans bestaat op breken : Eenvoudige handeling opgeleid personeel , alle werknemer(s) moeten wel beschikken over een opleidingsattest eenvoudige handelingen 8u

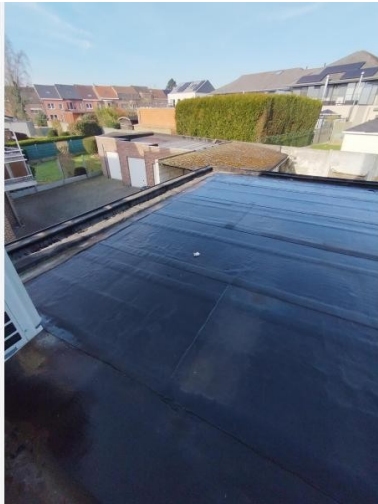
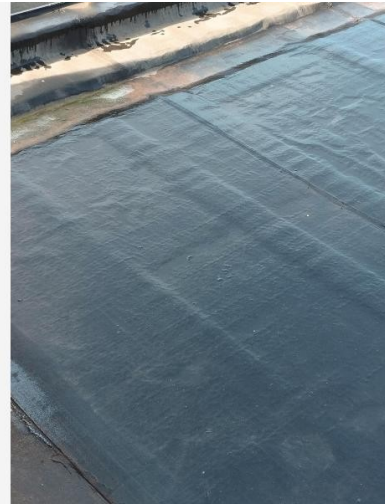
Overzichtsfoto

Detailfoto

Het asbestmateriaal valt onder de mijlpaal van 2040.

Eindbeoordeling materiaalrisico	Laag materiaalrisico en/of verlaagde kans op vezelvrijgave
---------------------------------	--

Gebondenheid	Categorie 1: hechtgebonden in oorsprong
Asbestsoort (vezeltype)	Alleen chrysotiel
Asbestconcentratie	Laag (< 50%)
Afschermingsgraad van het gehele materiaal	Geheel of deels vrij aan de buitenlucht
Toestand van het materiaal	Licht beschadigd, licht verweerd. Intact calciumsilicaatmateriaal of categorie III 'gebondenheid'

Beschrijving	Bitumen plat dak
Omgeving	Buiten
Primaire drager	Plat dak
Asbestmateriaal	Dak- en gevelbekleding - Roofing
Bindmiddel van asbestmateriaal	Bitumen (roofing, teer, asfalt)
Gebondenheid op basis van bindmiddel	Hecht
Hoeveelheid (oppervlakte - aantal)	<ul style="list-style-type: none"> • 24,00 m² - 1 stuk
Totale oppervlakte	24,00 m ²
Eenvoudig bereikbaar	Ja
Bevestigingswijze	<ul style="list-style-type: none"> • Verlijmd, ingegoten, versmeerd
Identificatiemethode	<p>Vaststelling zonder monstername</p> <p>Motivatie: Groot risico op structurele gevolgschade (lekkage, werking installatie,...)</p>
Destructieve handeling voor identificatie	Nee
Opmerking	<p>Volgens het inspectieprotocol is een monstername van roofing verplicht om dit te identificeren als niet-asbesthoudend. Een monstername is echter niet mogelijk wegens kans op lekkage. De toepassing wordt in de databank als asbestverdacht beschouwd. Mogelijks kunnen er ook asbestverdachte onderlagen aanwezig zijn. Het is aangewezen om extra controle uit te voeren bij eventuele renovatiewerken. De vermelde oppervlaktes, diktes en volumes betreffen een beredeneerde schatting. Er worden geen rechten verleend aan deze oppervlaktes/diktes/volumes.</p>

Zorgvuldig beheren

- Zorg voor een veilig beheer. Vermijd het beschadigen van het asbestmateriaal. Controleer de toestand jaarlijks op wijzigingen.
- Voer bijkomende staalname(s) uit.

- Eenvoudige handelingen: mag via doe-het-zelf of door werknemer(s) met opleidingsattest eenvoudige handelingen
EH doe-het zelf en/of opgeleid aannemer
Gezien het risico op vrijstelling van asbestvezels bij de verwijderingswerken, adviseren wij de werken te laten uitvoeren door een aannemer/medewerker die hiertoe de nodig opleiding heeft gevolgd, en niet via doe-het-zelf.

Volgens de richtlijnen in de Codex Welzijn op het Werk, boek VI titel 3 asbest, mag hechtgebonden asbest die beschadigd is of waarbij er vrije vezels zichtbaar zijn en die verwerkt is in een buitentoepassing via de methode van eenvoudige handelingen verwijderd worden, indien er geen derden aanwezig zijn en voor zover de verwijdering geen aanleiding geeft tot een wijziging van de toestand.

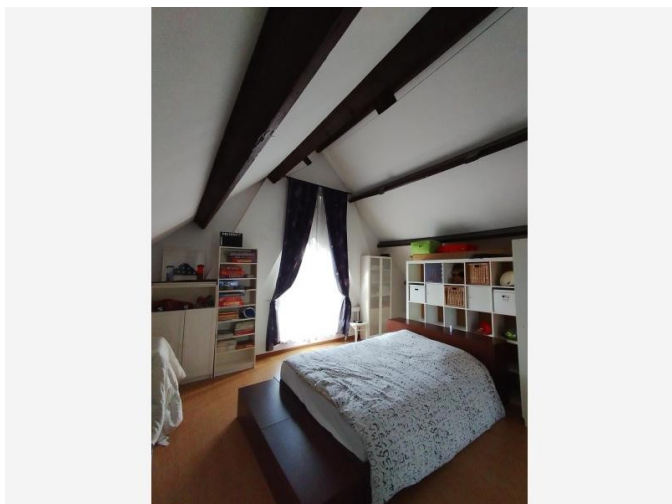
Situeringfoto

Tijdelijke beperking

Reden: aanwezigheid onderdak kon niet vastgesteld worden

Uitleg van de asbestdeskundige: Middellange termijnbeperking

Aanwezigheid onderdak kon niet vastgesteld worden: isolatieplaten aan de binnenkant / niet duidelijk adv opheffen dakpan / geen dakraam aanwezig

Bij werken kan een stelling geplaatst worden om bijkomend te controleren

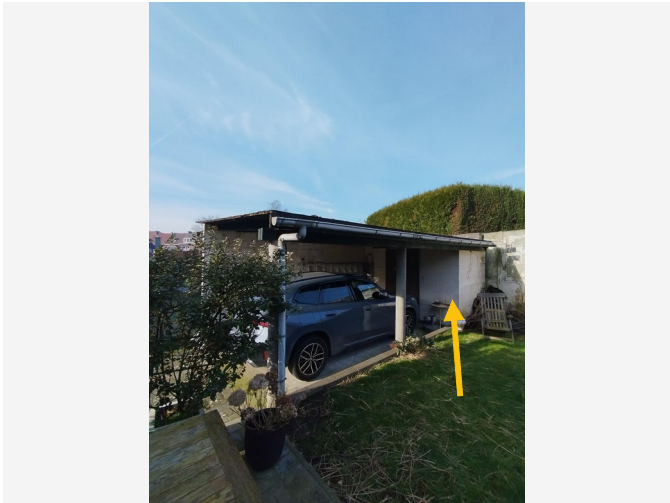
Vrije foto

De berging werd gecontroleerd, er werden geen verdachte materialen opgemerkt.

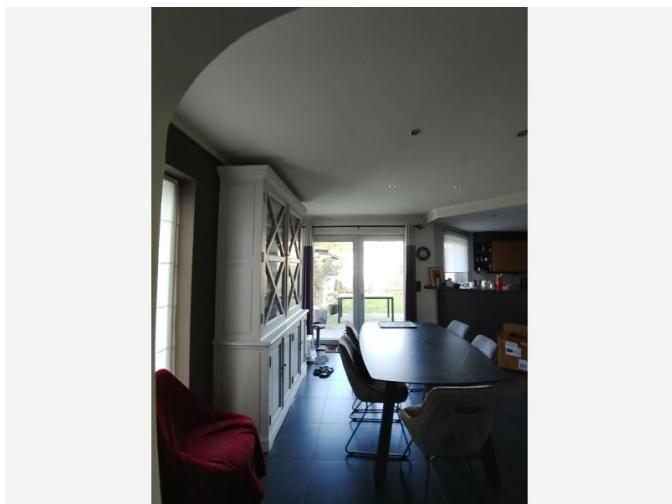
Vrije foto

Plafonds zijn afgewerkt in plaatmateriaal. Het is niet duidelijk of er pleisterwerk of verdacht materiaal aanwezig is achter deze valse plafonds, het is aangewezen om bijkomend onderzoek uit te voeren bij werken.

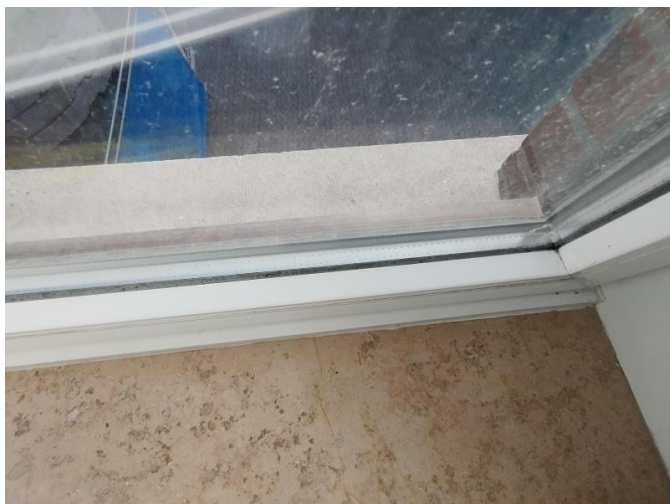
Vrije foto

Dorpels en raamtabletten werden gecontroleerd, er werden geen verdachte materialen opgemerkt.

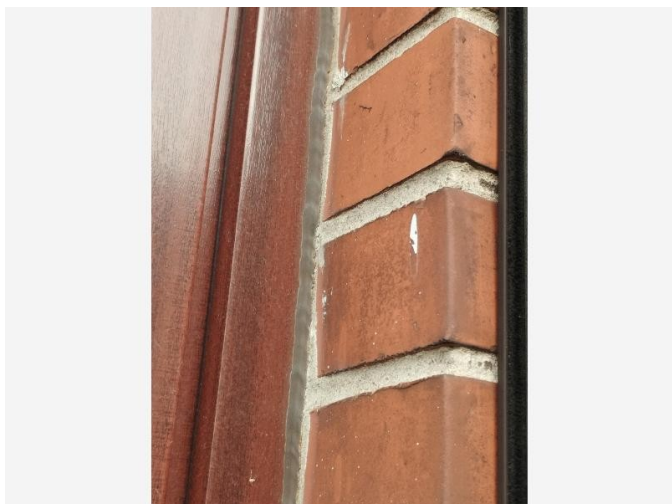
Vrije foto

De kit werd gecontroleerd en als niet-asbesthoudend beschouwd. (zacht en elastisch)

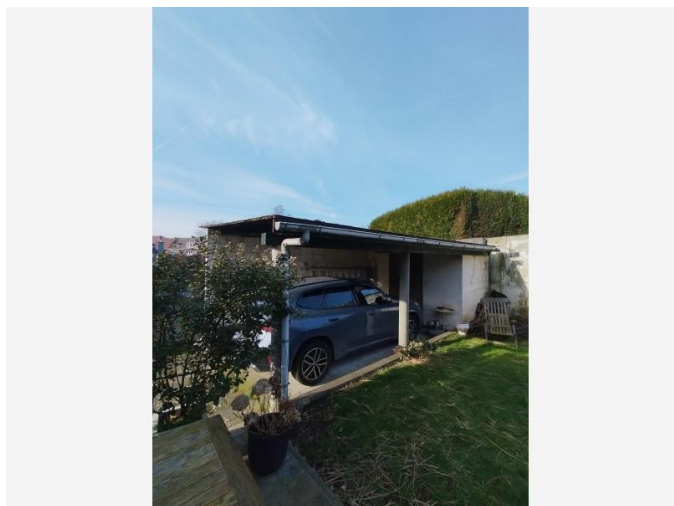
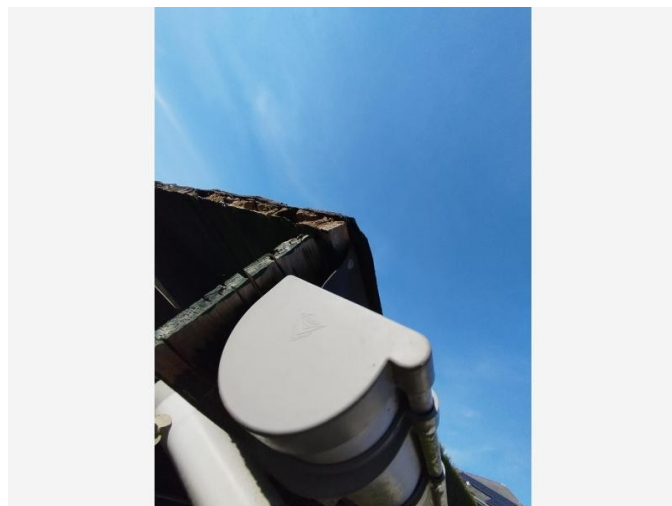
Fiche 8: Roofing carport

Geen asbest

#	Type	Referentie	Resultaat
8.1	Puntmonster	002	Geen asbest

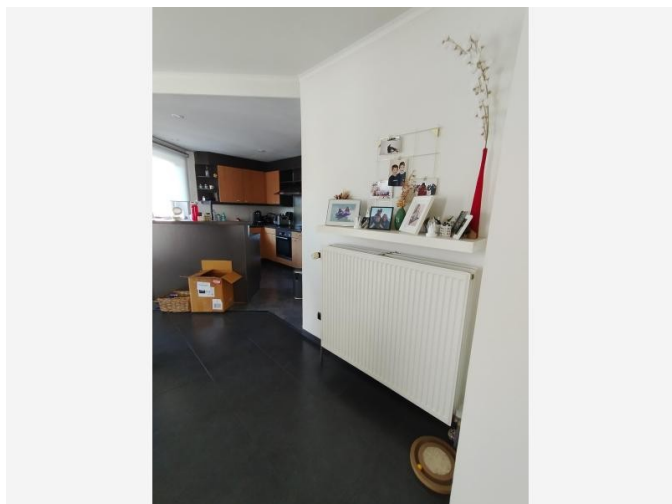
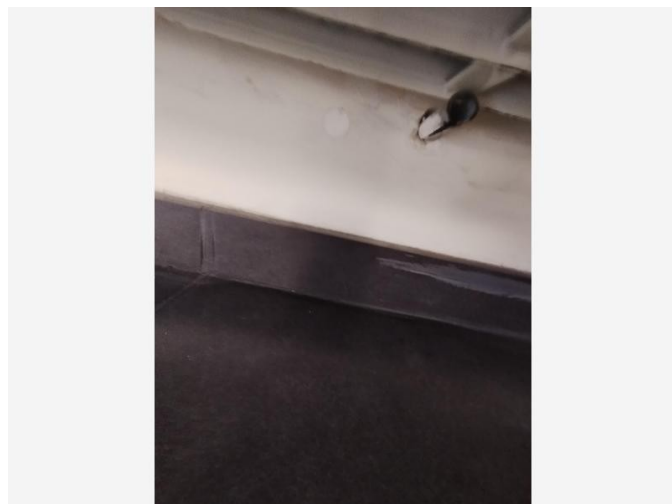
Geen asbest

#	Type	Referentie	Resultaat
9.1	Mengmonster	001	Geen asbest

Beschrijving	Muurpleister
Omgeving	Binnen
Primaire drager	Binnenwand
Bindmiddel van materiaal	Gips - kalk
Gebondenheid op basis van bindmiddel	Niet-hechtgebonden
Hoeveelheid (oppervlakte - dikte - aantal)	• 210,00 m ² - 1,00 cm - 1 stuk
Totaal volume	2,10 m ³
Identificatiemethode	Vaststelling met monstername
Destructieve handeling voor identificatie	Nee
Opmerking	<p>Volgens het inspectieprotocol is een monstername van het pleisterwerk verplicht om dit te identificeren als niet-asbesthoudend.</p> <p>Locatie staalnames: individuele ruimte: living / natte ruimte: keuken / stookplaats: / traphal: +1.</p> <p>De vermelde oppervlaktes en volumes betreffen een beredeneerde schatting. Er worden geen rechten verleend aan deze oppervlaktes/volumes. De dikte is een schatting die voorkomt uit de monsterplaatsen en is daarom niet altijd representatief.</p> <p>Er bevinden zich enkele valse wanden. Het is niet duidelijk of er pleisterwerk aanwezig is achter deze valse wanden, het is aangewezen om bijkomend onderzoek uit te voeren bij werken.</p>
