# Asbestinventarisatetest

Stationsstraat 122, 1770 Liedekerke

Attestnummer : 20241210-000447.000

Uitgegeven op : 10.12.2024

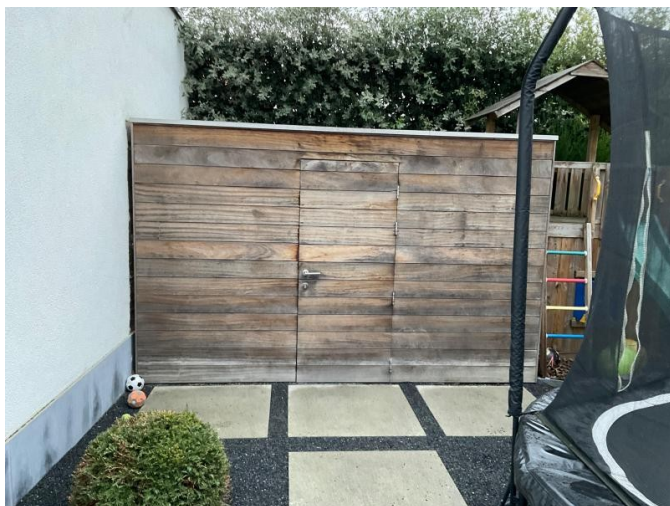
Situeringfoto

**Bouwjaar:** 2015

*Constructies gebouwd vanaf 2001 moeten niet onderzocht worden*

Opmerking	Niet asbestverdachte constructie.
-----------	-----------------------------------

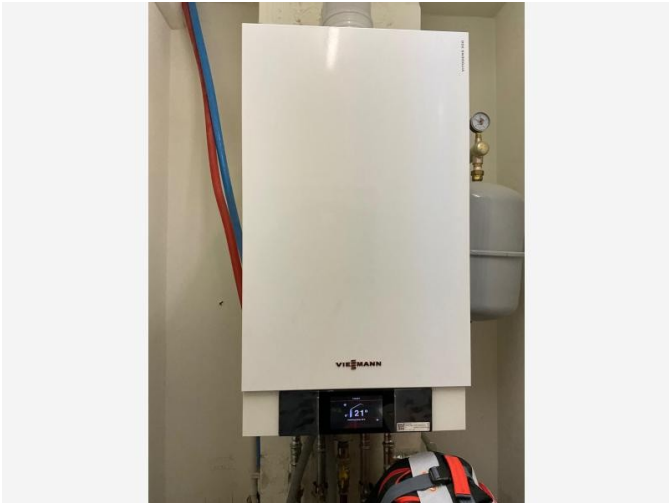
Vrije foto

Cv-ketel is van een recent bouwjaar en volgens de literatuur bevat deze geen asbest.

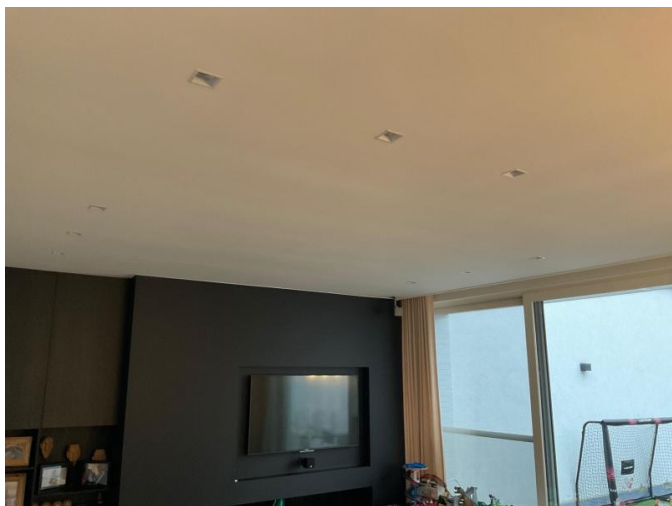
Vrije foto

Gipsplaat (Gyproc) bevat nooit asbest. deskundige kan geen uitspraak doen over onderliggende materialen.

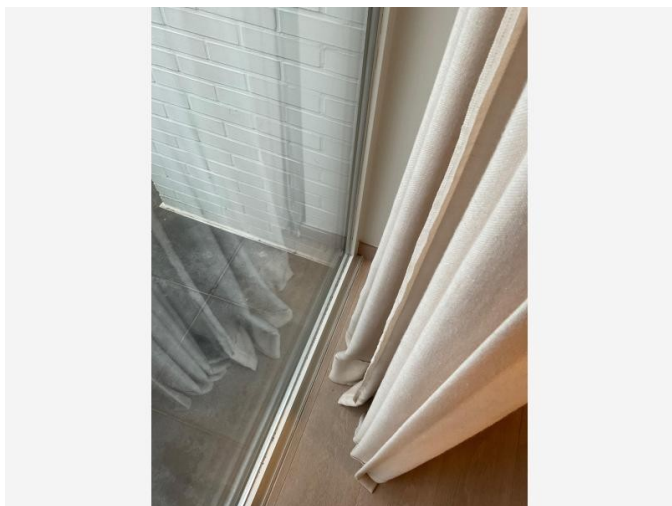
Vrije foto

Ramen zijn van een recent bouwjaar. kit soepel en/of met rubbers.

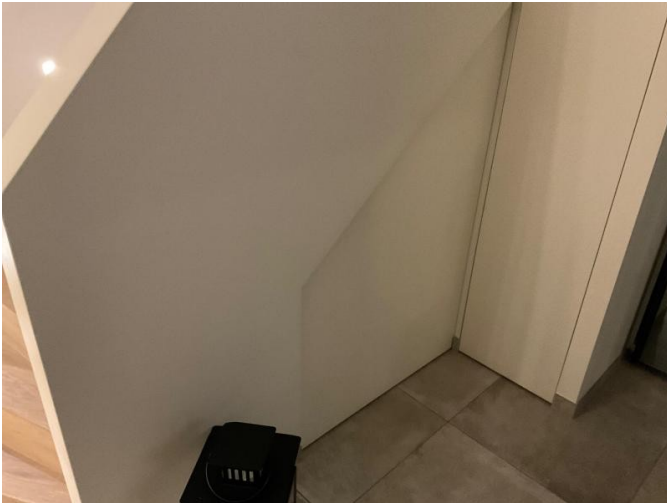
Vrije foto

Gipsplaat (Gyproc) bevat nooit asbest, deskundige kan geen uitspraak doen over achterliggende materialen.

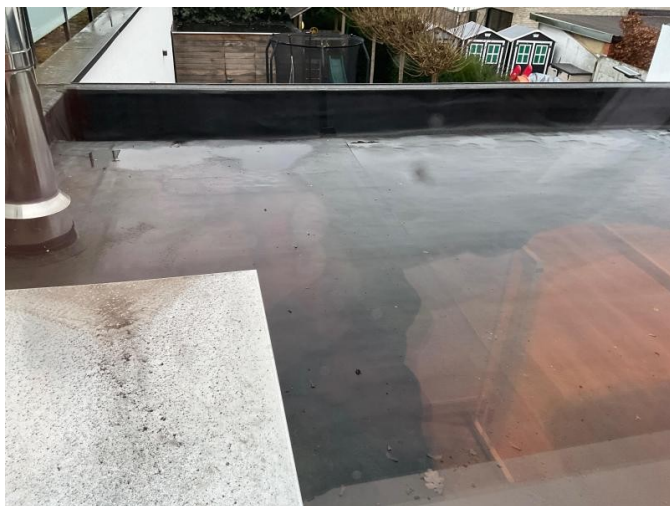
Vrije foto

EPDM is nooit asbesthoudend. Deskundige kan geen uitspraken doen over eventueel onderliggende materialen.

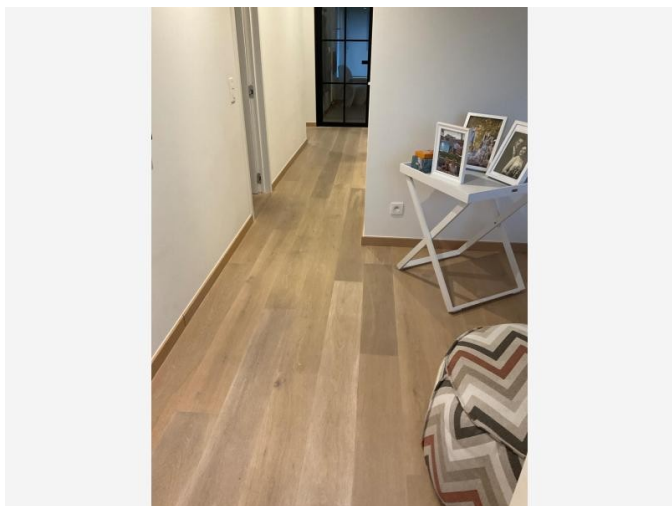
Vrije foto

Parket bevat nooit asbest. deskundige kan geen uitspraak doen over onderliggende materialen.

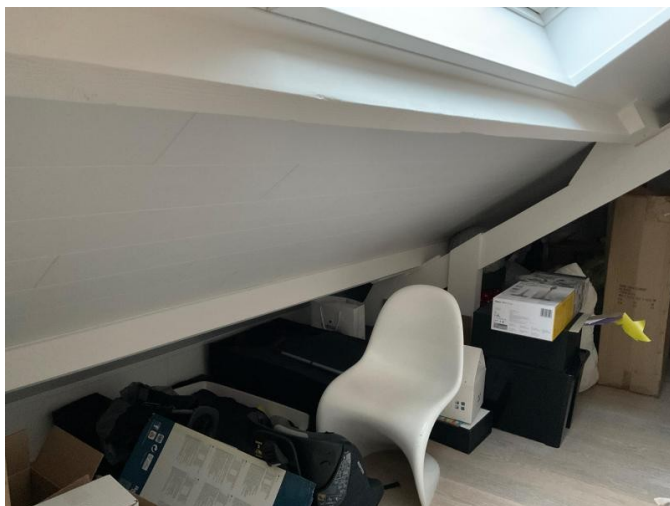
Vrije foto

PVC/HOUT bevat nooit asbest. Deskundige kan geen uitspraak doen over onderliggende materialen.

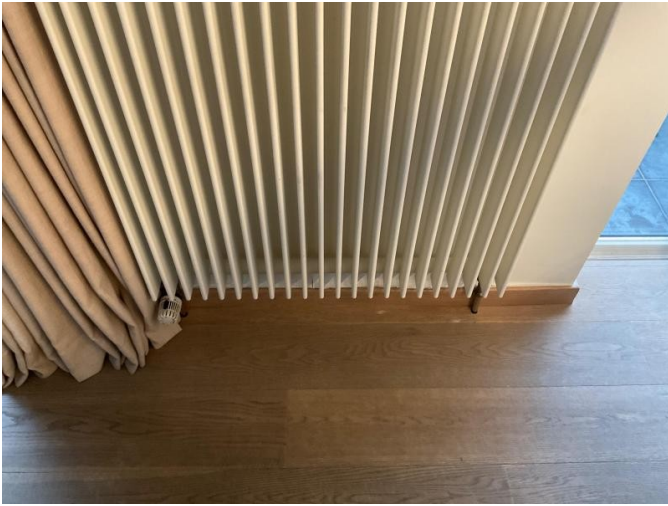
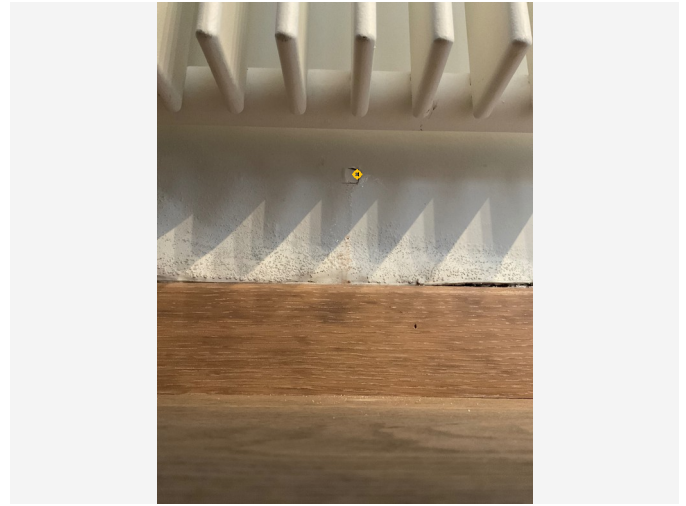
# Fiche 10: Pleister wanden

Geen asbest

#	Type	Referentie	Resultaat
10.1	Mengmonster	MM01	Geen asbest
