Asbestinventarisatetest

Lenniksebaan 1404, 1602 Sint-Pieters-Leeuw

Attestnummer : 20250224-000088.000

Niet-asbestveilig

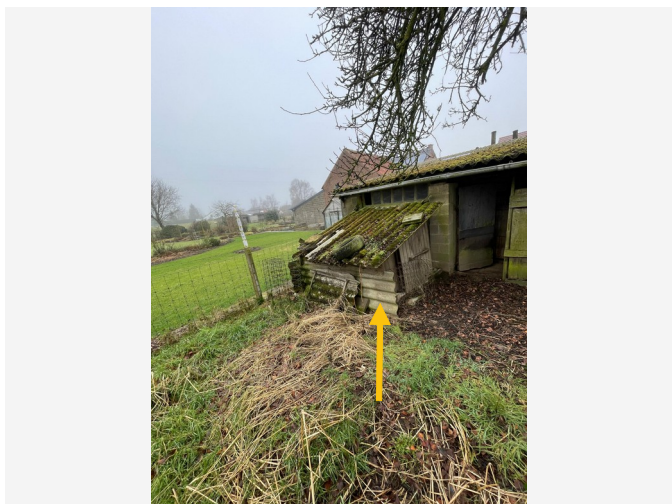
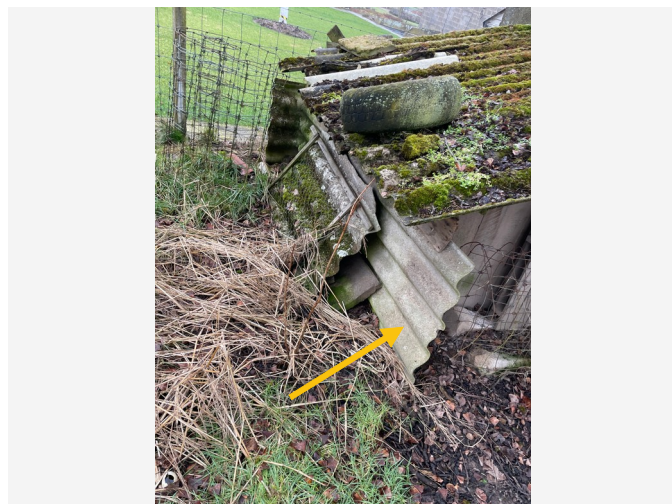
Beschrijving	Golfplaten in vezelcement
Type afvalstof	Betreft stock-voorraad of gedemonteerde asbestmaterialen
Aanwezige resten	Betreft gedemonteerde golfplaten in vezelcement.
Omgeving	Buiten
Primaire drager	Gedemonteerd of buitengebruik gesteld materiaal
Asbestmaterialen	<ul style="list-style-type: none">Dak- en gevelbekleding - Golfplaat
Bindmiddel van asbestmateriaal	Cement
Gebondenheid op basis van bindmiddel	Hecht
Hoeveelheid (gewicht - aantal)	<ul style="list-style-type: none">30,00 kg - 1 stuk
Totaal gewicht	30,00 kg
Eenvoudig bereikbaar	Ja
Identificatiemethode	Vaststelling zonder monsternamen
Opmerking	Hoeveelheid is bij benadering.

Dringend verwijderen

- Verwijder het asbestafval.

- Eenvoudige handelingen: mag via doe-het-zelf of door werknemer(s) met opleidingsattest eenvoudige handelingen
Raadpleeg de actuele wetgeving op de website van OVAM. Onder strikte voorwaarden is het toegestaan om deze toepassing zelf te verwijderen. Gebruik van persoonlijke beschermingsmiddelen + dubbel verpakken zijn belangrijk.

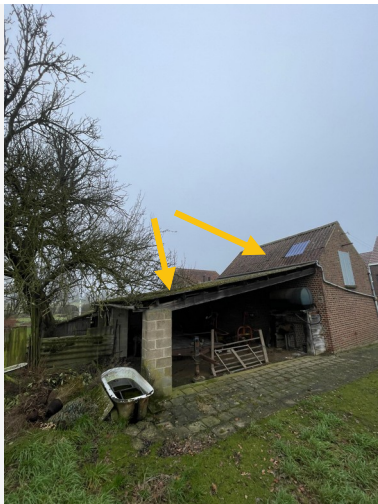
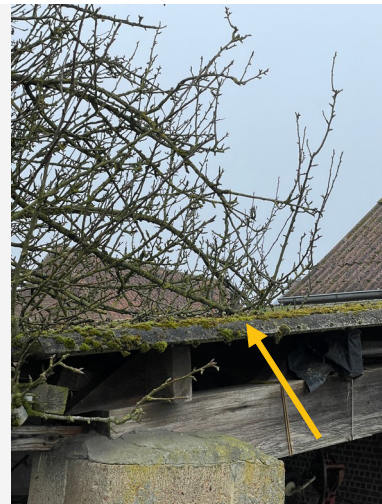
Eindbeoordeling materiaalrisico	Hoog materiaalrisico en/of hoge kans op vezelvrijgave
---------------------------------	---

Gebondenheid	Categorie 1: hechtgebonden in oorsprong
Asbestsoort (vezeltype)	Crocidoliet aanwezig
Asbestconcentratie	Laag (< 50%)
Afschermingsgraad van het gehele materiaal	Geheel of deels (ook) vrij aan de binnenlucht
Toestand van het materiaal	Matig beschadigd, matig verweerd

Beschrijving	Golfplaten in vezelcement - Loods + Stal
Omgeving	Grenst aan binnen- en buitenlucht
Primaire drager	Schuin dak
Asbestmateriaal	Dak- en gevelbekleding - Golfplaat
Bindmiddel van asbestmateriaal	Cement
Gebondenheid op basis van bindmiddel	Hecht
Hoeveelheid (oppervlakte - aantal)	<ul style="list-style-type: none">• 250,00 m² - 1 stuk
Totale oppervlakte	250,00 m ²
Eenvoudig bereikbaar	Ja
Bevestigingswijze	<ul style="list-style-type: none">• Geschroefd
Identificatiemethode	Vaststelling zonder monstername
Destructieve handeling voor identificatie	Nee
Opmerking	Ook nokstukken bestaan uit hetzelfde materiaal. Hoeveelheid is bij benadering.

Dringend verwijderen

- Verwijder dit asbestmateriaal zo snel mogelijk. Volg de toestand goed op.
- Hemelwater dat afspoelt van asbestcement daken of gevels kan asbestdeeltjes bevatten. Gebruik het enkel voor gesloten circuits (bv. spoelen toiletten). Reinig na het vervangen van het dak of de gevel de dakgoten en regenwaterput of -ton om asbesthoudend sediment of slib te verwijderen

- Eenvoudige handelingen: mag via doe-het-zelf of door werknemer(s) met opleidingsattest eenvoudige handelingen
Raadpleeg de actuele wetgeving op de website van OVAM. Onder strikte voorwaarden is het eventueel toegestaan om deze toepassing zelf te verwijderen.
- Eenvoudige handelingen: enkel door erkend asbestverwijderaar
Gezien de staat van de golfplaten, die redelijk verweerd zijn, en hoewel deze eventueel door eenvoudige handelingen verwijderd kunnen worden, adviseer ik als deskundige om de verwijdering te laten uitvoeren door een erkende asbestverwijderaar. Dit garandeert de veiligheid van zowel de bewoners als de burens.

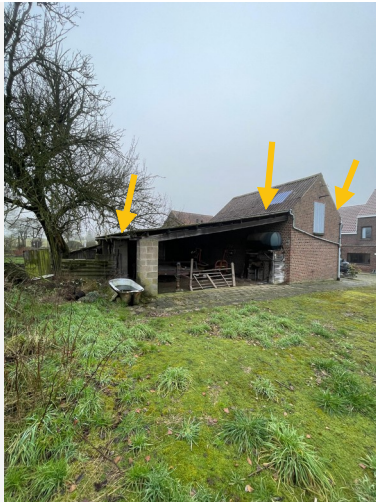
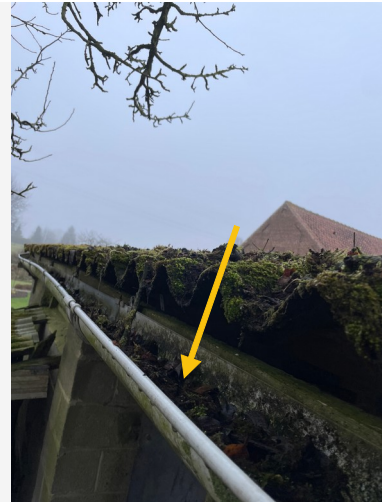
Fiche 3: Sediment van golfplaten in dakgoot - Dak

Beschrijving	Sediment van golfplaten in dakgoot - Dak
Type afvalstof	Betreft resten (contaminatie) van verwerking of beschadiging
Type resten (contaminatie)	<ul style="list-style-type: none"> • Stukken, fragmenten (los, opliggend) • Stukken, fragmenten (vermengd in materiaal)
Besmette materialen	<ul style="list-style-type: none"> • Organisch materiaal (mos, mest, vegetatie, ...) • Sediment (dakgoot, afvoerbuï, regenwaterput, ...)
Bron van de resten	In dakgoot situeren zich mos, vegetatie en slib, afkomstig van golfplaten in vezelcement.
Omgeving	Buiten
Primaire drager	Infrastructuur hemelwater (opvang en afvoer)
Gebondenheid resten	Niet hecht
Hoeveelheid (gewicht - aantal)	<ul style="list-style-type: none"> • 15,00 kg - 1 stuk
Totaal gewicht	15,00 kg
Eenvoudig bereikbaar	Ja
Identificatiemethode	Vaststelling zonder monstername
Opmerking	Hoeveelheid is bij benadering.

Dringend verwijderen

- Verwijder het asbestafval.

- Eenvoudige handelingen: mag via doe-het-zelf of door werknemer(s) met opleidingsattest eenvoudige handelingen
Het is aangewezen om het materiaal te laten verwijderen door werknemers met opleidingsattest eenvoudige handelingen. Maak dakgoot nat en verwijder het asbesthoudende slib: deponeer in zak en verwijder als asbestafval. Gebruik van persoonlijke beschermingsmiddelen + fixatie + dubbel verpakken zijn belangrijk. Ik verwijs naar de toelichting achteraan in het asbestattest, waar de methodieken asbestverwijdering worden beschreven.

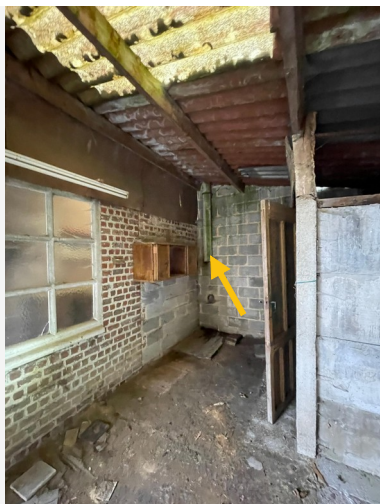
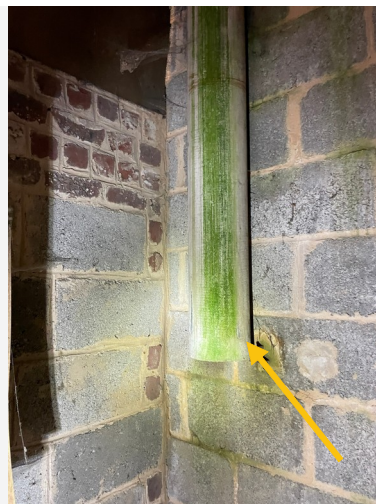
Eindbeoordeling materiaalrisico	Hoog materiaalrisico en/of hoge kans op vezelvrijgave
---------------------------------	---

Gebondenheid	Categorie 1: hechtgebonden in oorsprong
Asbestsoort (vezeltype)	Crocidoliet aanwezig
Asbestconcentratie	Laag (< 50%)
Afschermingsgraad van het gehele materiaal	Geheel of deels (ook) vrij aan de binnenlucht
Toestand van het materiaal	Matig beschadigd, matig verweerd

Beschrijving	Rookgaskanaal in vezelcement - Stal
Omgeving	Grenst aan binnen- en buitenlucht
Primaire drager	HVAC infrastructuur en uitrusting
Asbestmateriaal	Rookgaskanaal
Bindmiddel van asbestmateriaal	Cement
Gebondenheid op basis van bindmiddel	Hecht
Hoeveelheid (lengte - omtrek - dikte - aantal)	<ul style="list-style-type: none">• 2,00 m - 60,00 cm - 1,00 cm - 1 stuk• 1,00 m - 60,00 cm - 1,00 cm - 1 stuk
Totaal volume	0,018 m ³
Eenvoudig bereikbaar	Ja
Bevestigingswijze	<ul style="list-style-type: none">• Geklemd• Geschroefd
Identificatiemethode	Vaststelling zonder monsternamen
Destructieve handeling voor identificatie	Nee
Opmerking	Hoeveelheid is bij benadering.

Dringend verwijderen

- Verwijder dit asbestmateriaal zo snel mogelijk. Volg de toestand goed op.

- Eenvoudige handelingen: enkel door erkend asbestverwijderaar
Laat het materiaal verwijderen door een aannemer met opleidingsattest eenvoudige handelingen (indien het materiaal intact blijft). Gebruik van persoonlijke beschermingsmiddelen + fixatie + dubbel verpakken zijn belangrijk.

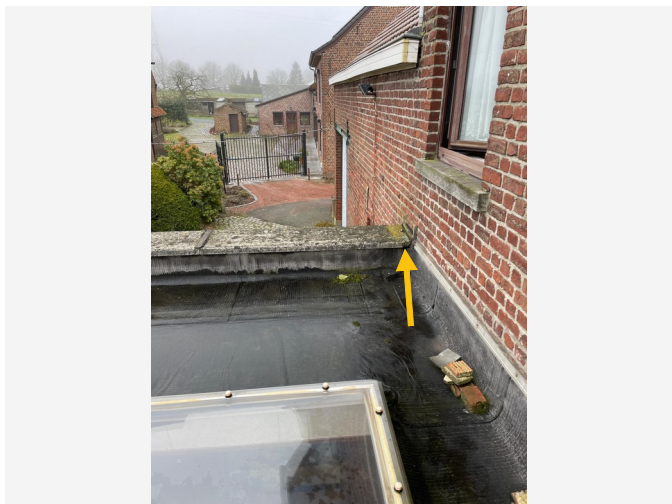
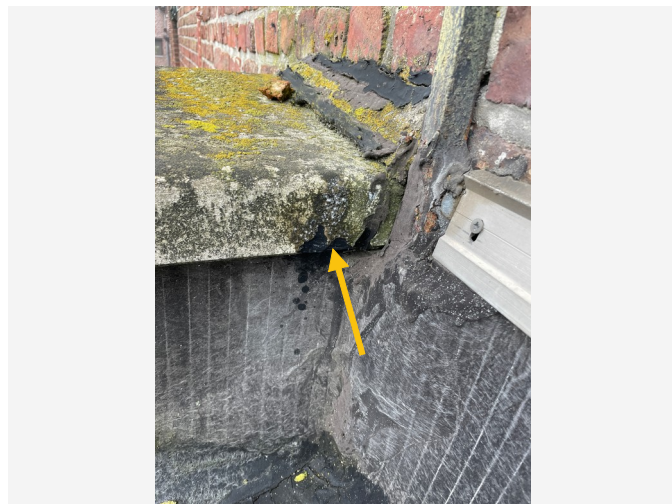
Eindbeoordeling materiaalrisico	Verhoogd materiaalrisico en/of verhoogde kans op vezelvrijgave
---------------------------------	--

Gebondenheid	Categorie 1: hechtgebonden in oorsprong
Asbestsoort (vezeltype)	Alleen chrysotiel
Asbestconcentratie	Laag (< 50%)
Afschermingsgraad van het gehele materiaal	Geheel of deels vrij aan de buitenlucht
Toestand van het materiaal	Matig beschadigd, matig verweerd

#	Type	Referentie	Resultaat
5.1	Puntmonster	MM03	Chrysotiel

Beschrijving	Deksteen plat dak - VD1
Omgeving	Buiten
Primaire drager	Plat dak
Asbestmateriaal	Deksteen, muurkap - Hol
Bindmiddel van asbestmateriaal	Cement
Gebondenheid op basis van bindmiddel	Hecht
Hoeveelheid (oppervlakte - dikte - aantal)	<ul style="list-style-type: none">• 2,00 m² - 5,00 cm - 1 stuk
Totaal volume	0,10 m ³
Eenvoudig bereikbaar	Ja
Bevestigingswijze	<ul style="list-style-type: none">• Verlijmd, ingegoten, versmeerd
Identificatiemethode	Vaststelling met monstername
Destructieve handeling voor identificatie	Nee
Opmerking	Betreft de hoeveelheid in totaliteit. Hoeveelheid is bij benadering.

Verwijderen

- Zorg voor een veilig beheer. Vermijd het beschadigen van het asbestmateriaal. Controleer de toestand jaarlijks op wijzigingen.
- Verwijder dit asbestmateriaal zo snel mogelijk. Volg de toestand goed op.

- Eenvoudige handelingen: mag via doe-het-zelf of door werknemer(s) met opleidingsattest eenvoudige handelingen
Laat het materiaal verwijderen door een aannemer met opleidingsattest eenvoudige handelingen (indien het materiaal intact blijft). Gebruik van persoonlijke beschermingsmiddelen + fixatie + dubbel verpakken zijn belangrijk.

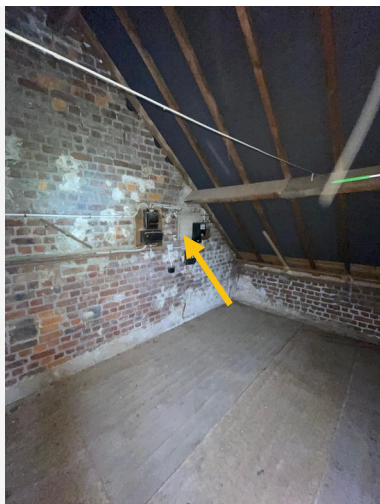
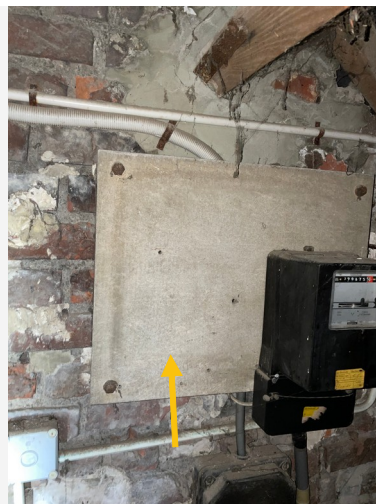
Eindbeoordeling materiaalrisico	Verhoogd materiaalrisico en/of verhoogde kans op vezelvrijgave
---------------------------------	--

Gebondenheid	Categorie 1: hechtgebonden in oorsprong
Asbestsoort (vezeltype)	Crocidoliet aanwezig
Asbestconcentratie	Laag (< 50%)
Afschermingsgraad van het gehele materiaal	Geheel of deels (ook) vrij aan de binnenlucht
Toestand van het materiaal	Licht beschadigd, licht verweerd. Intact calciumsilicaatmateriaal of categorie III 'gebondenheid'

Beschrijving	Plaat type menuiserie - Zolder - VD2
Omgeving	Binnen
Primaire drager	Communicatie en elektrische infrastructuur en uitrusting
Asbestmateriaal	Plaat, paneel, tablet - Type Menuiserie
Bindmiddel van asbestmateriaal	Cement
Gebondenheid op basis van bindmiddel	Hecht
Hoeveelheid (oppervlakte - dikte - aantal)	• 0,50 m ² - 1,00 cm - 1 stuk
Totaal volume	0,005 m ³
Eenvoudig bereikbaar	Ja
Bevestigingswijze	• Geschroefd
Identificatiemethode	Vaststelling zonder monsternamen
Destructieve handeling voor identificatie	Nee
Opmerking	Hoeveelheid is bij benadering.

Verwijderen

- Zorg voor een veilig beheer. Vermijd het beschadigen van het asbestmateriaal. Controleer de toestand jaarlijks op wijzigingen.
- Verwijder dit asbestmateriaal zo snel mogelijk. Volg de toestand goed op.

- Eenvoudige handelingen: mag via doe-het-zelf of door werknemer(s) met opleidingsattest eenvoudige handelingen
Laat het materiaal verwijderen door een aannemer met opleidingsattest eenvoudige handelingen (indien het materiaal intact blijft). Gebruik van persoonlijke beschermingsmiddelen + fixatie + dubbel verpakken zijn belangrijk. Ik verwijs naar de toelichting achteraan in het asbestattest, waar de methodieken asbestverwijdering worden beschreven.

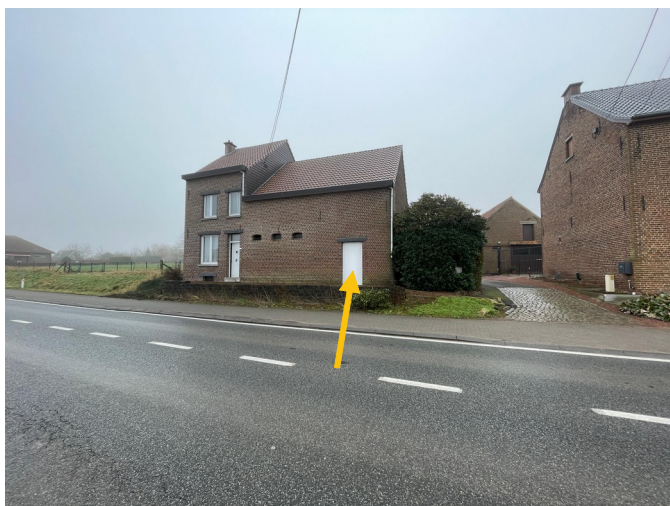
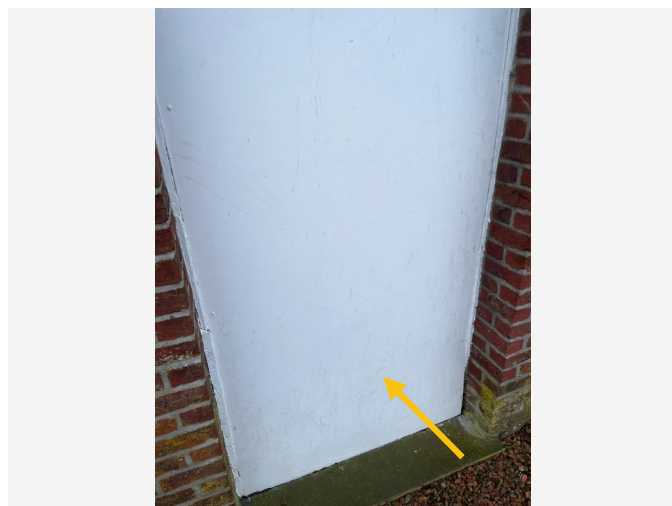
Beschrijving	Plaat type Glasal - Stal
Omgeving	Buiten
Primaire drager	Wandopening verticaal (raam, deur, ...)
Asbestmateriaal	Plaat, paneel, tablet - Geëmailleerd, type Glasal
Bindmiddel van asbestmateriaal	Cement
Gebondenheid op basis van bindmiddel	Hecht
Hoeveelheid (oppervlakte - dikte - aantal)	<ul style="list-style-type: none">• 2,00 m² - 0,50 cm - 1 stuk
Totaal volume	0,01 m ³
Eenvoudig bereikbaar	Ja
Bevestigingswijze	<ul style="list-style-type: none">• Geschroefd
Identificatiemethode	Vaststelling zonder monstername
Destructieve handeling voor identificatie	Nee
Opmerking	Hoeveelheid is bij benadering.

Zorgvuldig beheren

- Zorg voor een veilig beheer. Vermijd het beschadigen van het asbestmateriaal. Controleer de toestand jaarlijks op wijzigingen.

- Eenvoudige handelingen: mag via doe-het-zelf of door werknemer(s) met opleidingsattest eenvoudige handelingen
Het is aangewezen om de plaat te laten verwijderen door werknemers met opleidingsattest eenvoudige handelingen: plaat voorzichtig demonteren en afvoeren als asbestafval: gebruik van persoonlijke beschermingsmiddelen + fixatie + dubbel verpakken zijn belangrijk.

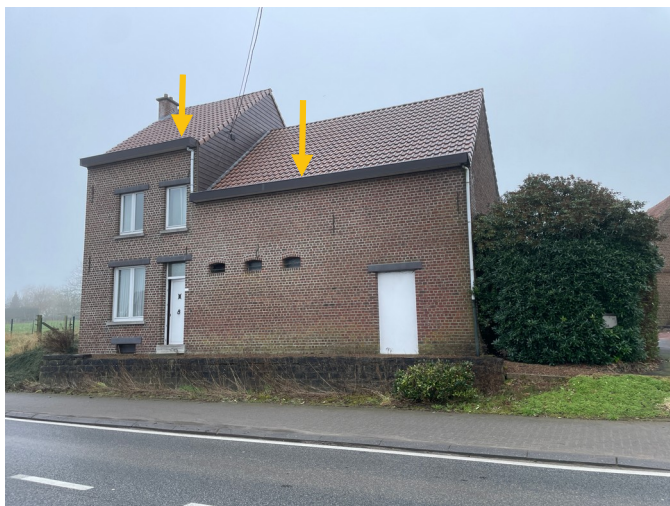
Uitleg van de asbestdeskundige: Dakgoot situeert zich op meer dan 3,5 meter vanaf veilige ondergrond. Via het plat dak is er risico op schade aan roofing (plaatsing ladder). Geen beoordeling mogelijk van de afwerking in deze dakgoot.

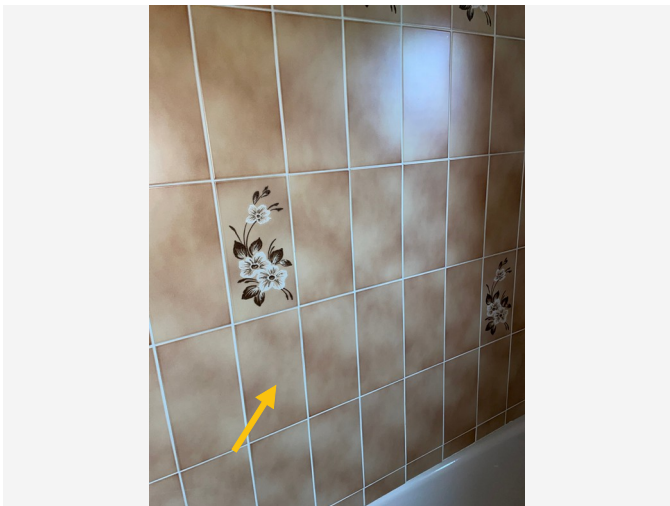
Tegellijm is nergens vast te stellen: geen schade aan vloer- en wandtegels en plinten. Geen monsternamen mogelijk. Destructief onderzoek is noodzakelijk om achterliggende (oudere) lagen te analyseren.

Identificatiemethode	Redelijk vermoeden
Primaire drager	Binnenwand
(Asbest)materiaal	In-situ afwerkingslagen - Lijm laag
Bindmiddel	Cement
Gebondenheid bindmiddel	Hecht

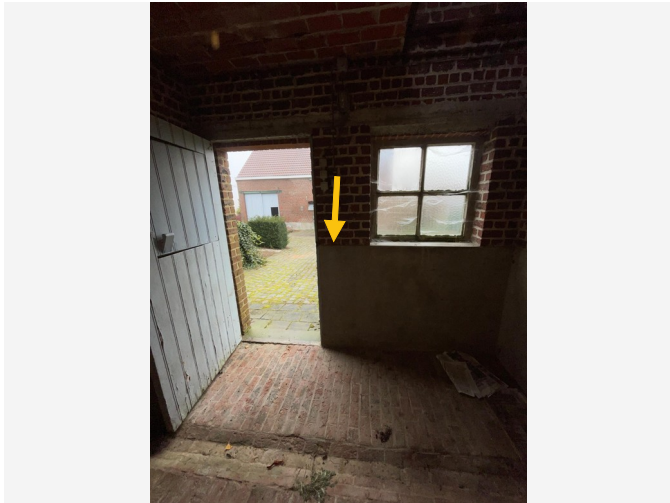
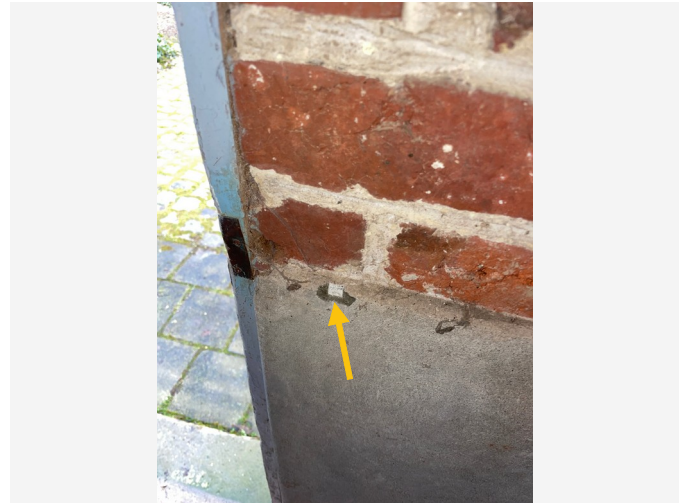
Fiche 17: Smeerlaag in cement

Geen asbest

Beschrijving	Smeerlaag in cement
Omgeving	Binnen
Primaire drager	Binnenwand
Bindmiddel van materiaal	Cement
Gebondenheid op basis van bindmiddel	Hecht
Hoeveelheid (oppervlakte - dikte - aantal)	• 50,00 m ² - 0,50 cm - 1 stuk
Totaal volume	0,25 m ³
Identificatiemethode	Vaststelling met monstername
Destructieve handeling voor identificatie	Nee
Opmerking	Hoeveelheid is bij benadering.
