Asbestinventarisatetest

Donkerstraat 70, 9120 Beveren-Kruibeke-Zwijndrecht

Attestnummer : 20250211-000381.000

Uitgegeven op : 11.02.2025

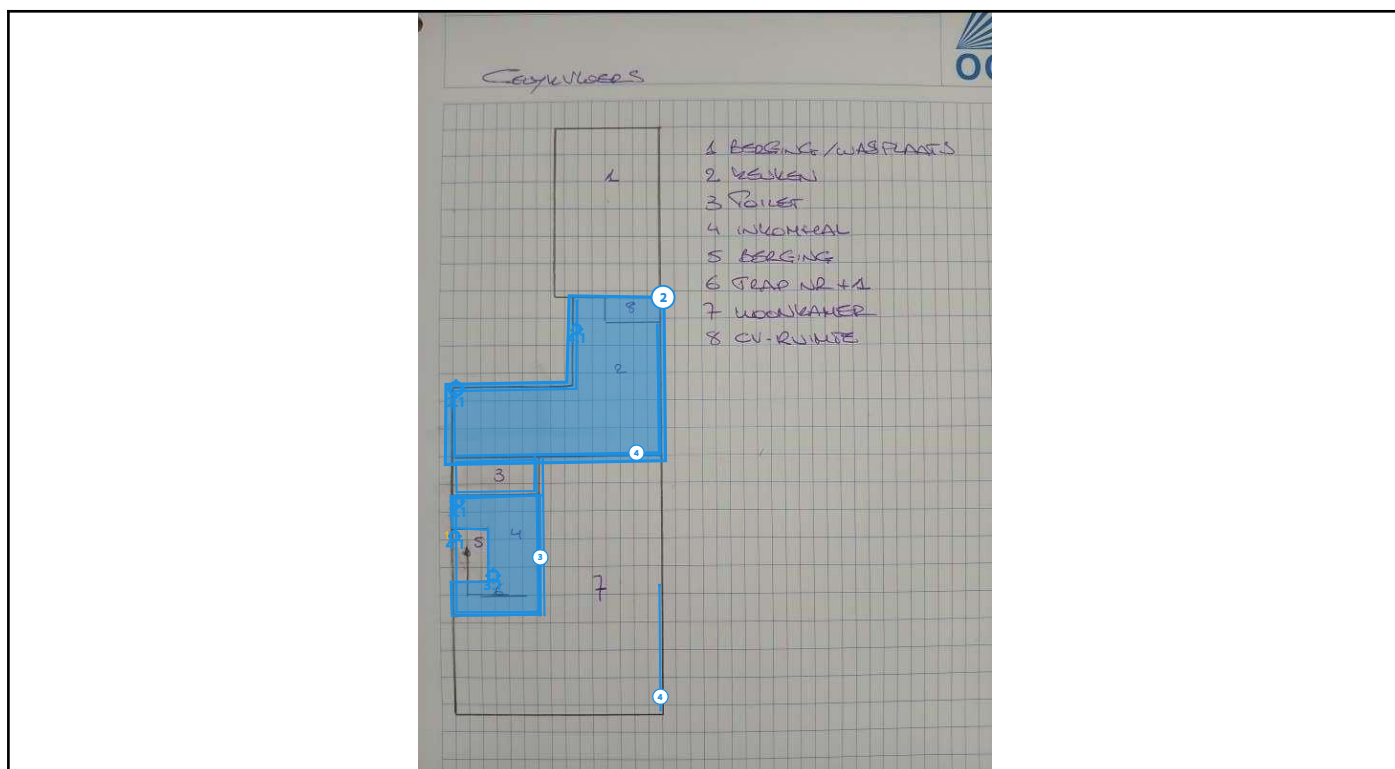
Plan 1.1: Gelijkvloers

Beschrijving	Type	Actie
2. roofing boven keuken	Geen asbest	-
2.1 Code: Roofing	Puntmonster	-
3. pleister plafond	Geen asbest	-
3.1 Code: PP	Mengmonster	-
4. pleister wand	Geen asbest	-
4.1 Code: PW	Mengmonster	-

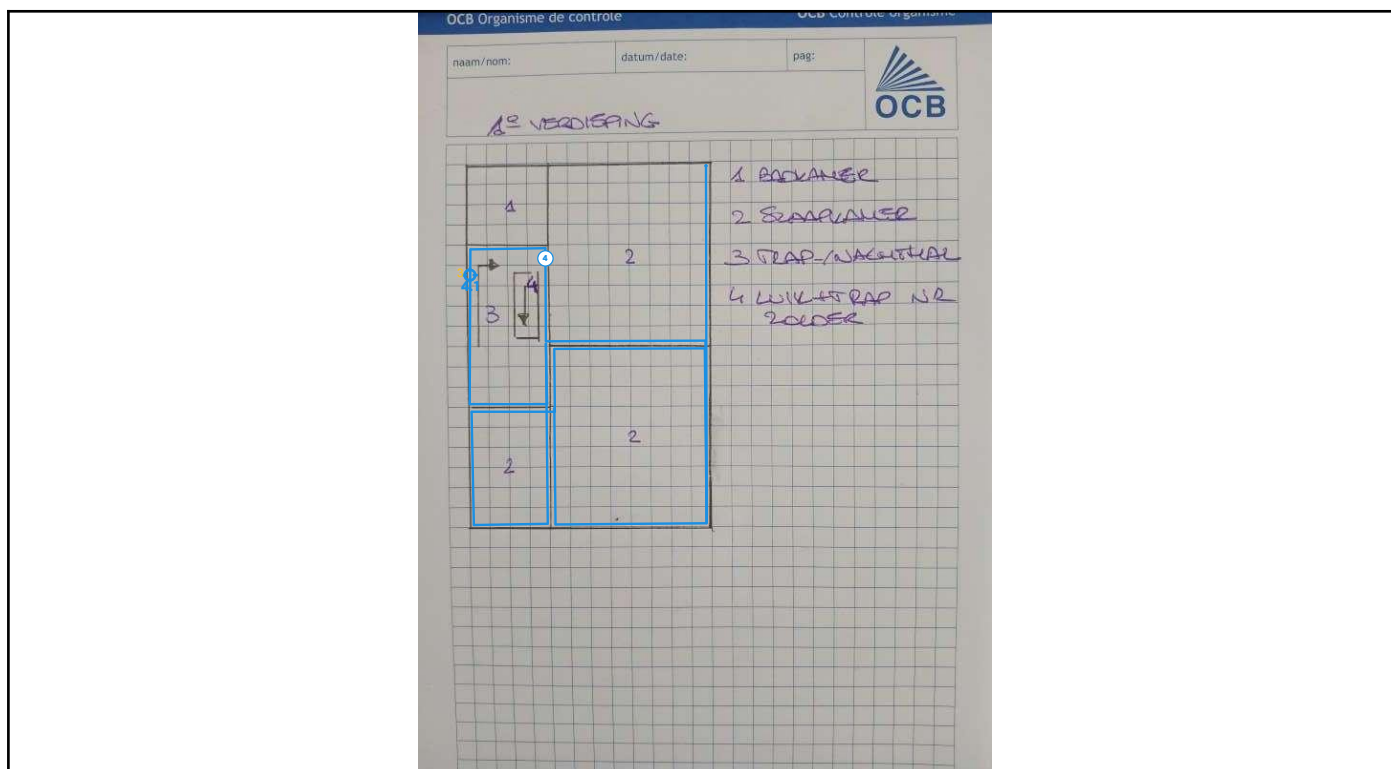
Plan 1.2: 1e verdieping

Beschrijving	Type	Actie
4. pleister wand	Geen asbest	-
4.1 Code: PW	Mengmonster	-

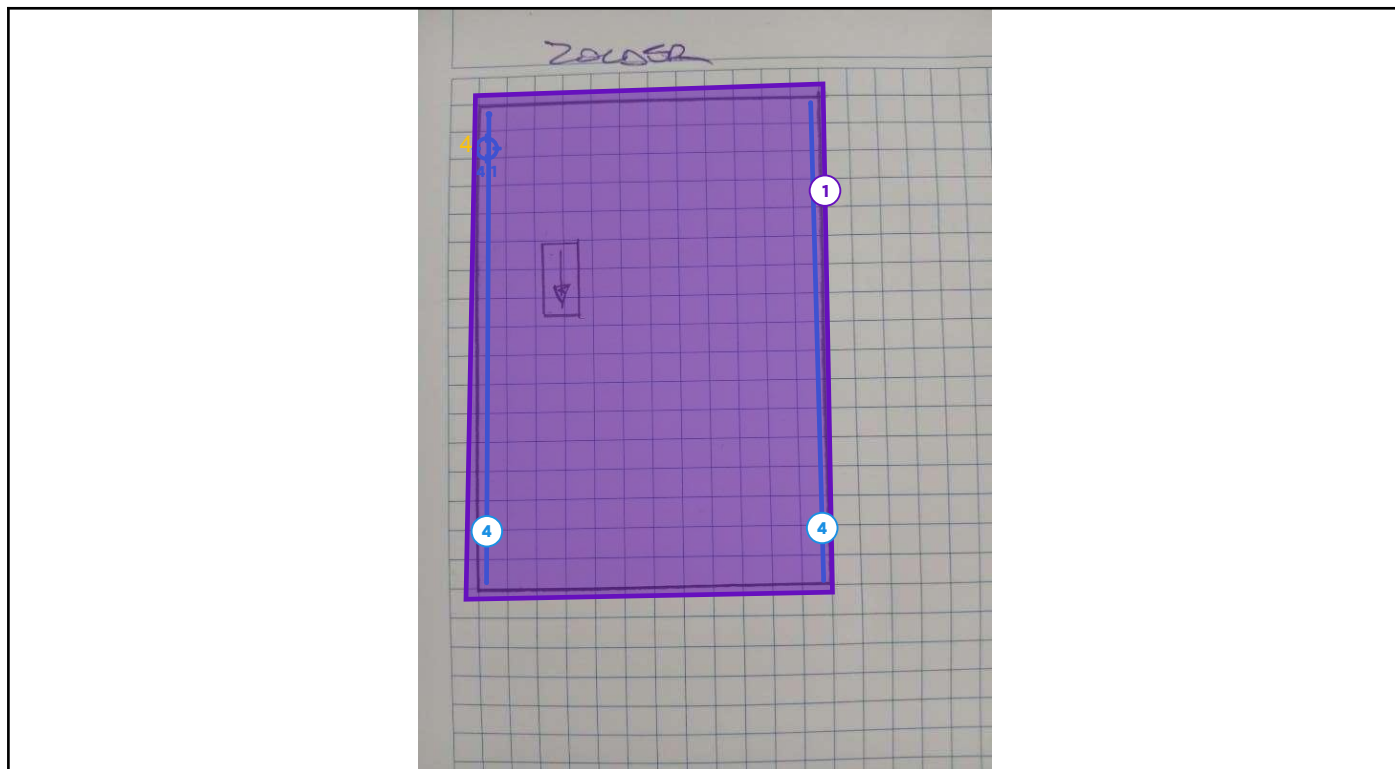
Plan 1.3: Zolder

Beschrijving	Type	Actie
1. onderdak van woning	Advies	-
4. pleister wand	Geen asbest	-
4.1 Code: PW	Mengmonster	-

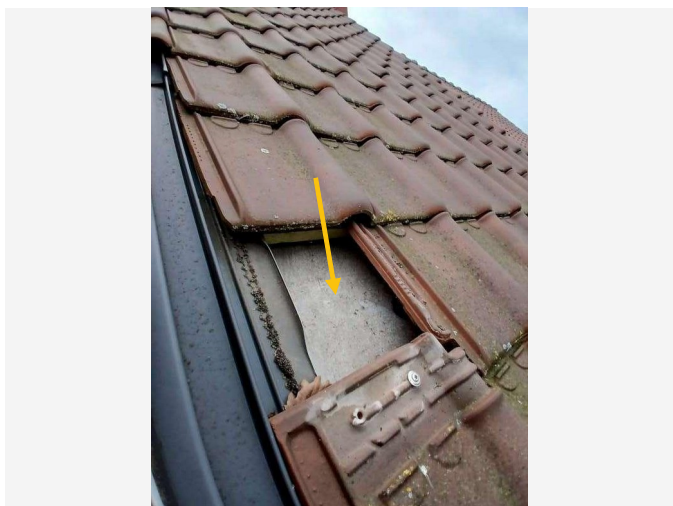
Vrije foto

Advies

Het onderdak is uitgevoerd met textiel.

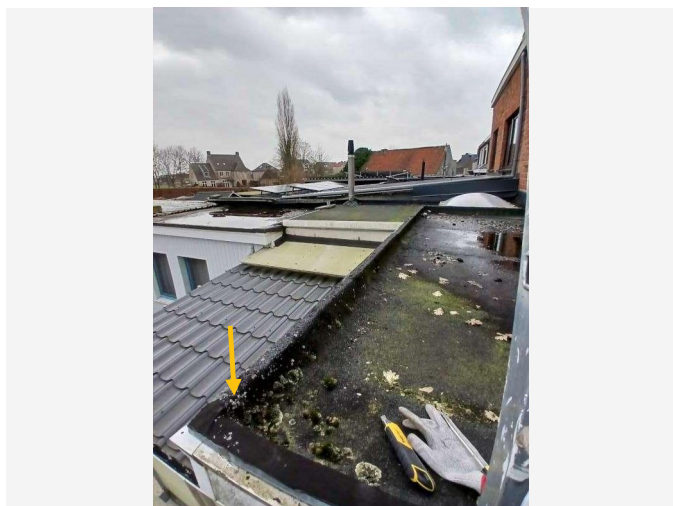
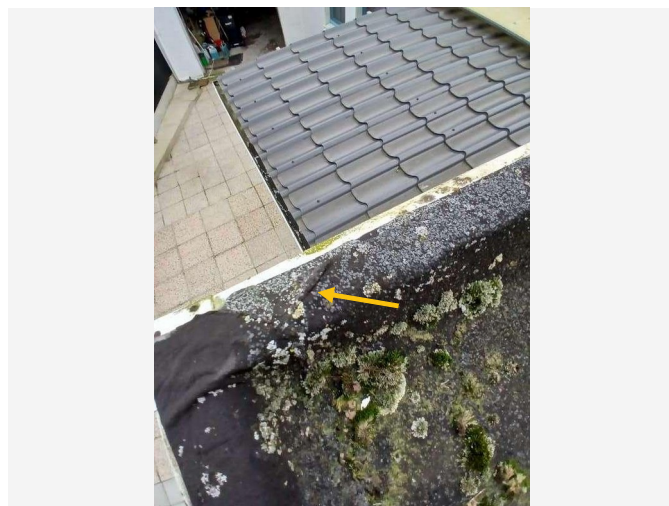
Fiche 2: roofing boven keuken

Conclusie

Geen asbest

#	Type	Referentie	Resultaat
2.1	Puntmonster	Roofing	Geen asbest

Beschrijving	roofing boven keuken
Omgeving	Buiten
Primaire drager	Plat dak
Bindmiddel van materiaal	Bitumen (roofing, teer, asfalt)
Gebondenheid op basis van bindmiddel	Hecht
Hoeveelheid (oppervlakte - aantal)	<ul style="list-style-type: none">• 18,00 m² - 1 stuk
Totale oppervlakte	18,00 m ²
Identificatiemethode	Vaststelling met monstername
Destructieve handeling voor identificatie	Nee
Opmerking	De dakbedekking op de berging achteraan bestaat uit epdm.

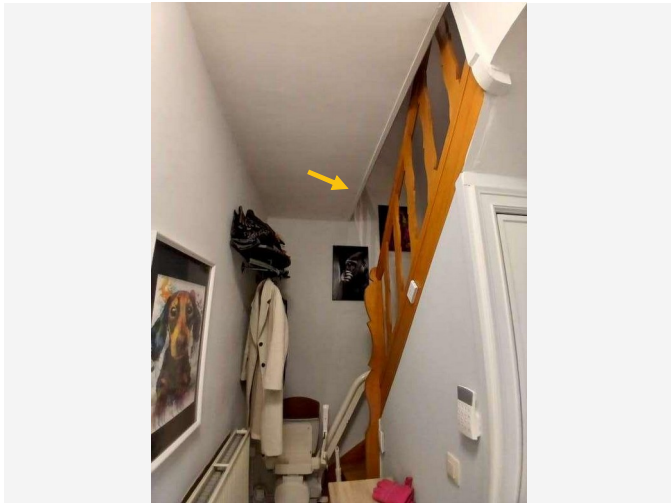
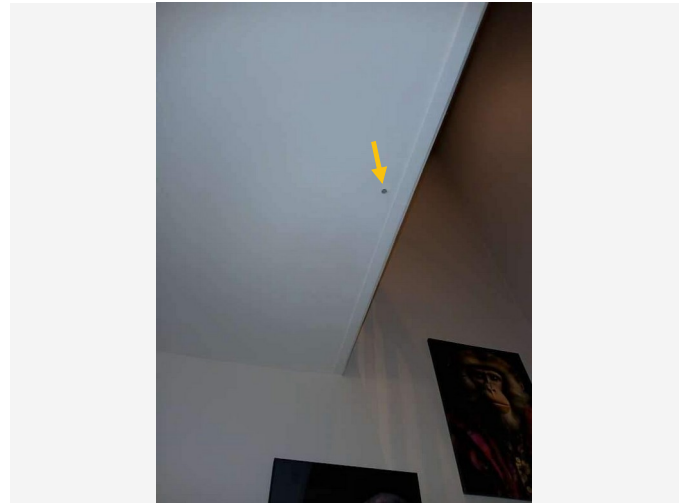
Fiche 3: pleister plafond

Conclusie

Geen asbest

#	Type	Referentie	Resultaat
3.1	Mengmonster	PP	Geen asbest

Beschrijving	pleister plafond
Omgeving	Binnen
Primaire drager	Plafond
Bindmiddel van materiaal	Gips - kalk
Gebondenheid op basis van bindmiddel	Niet-hechtgebonden
Hoeveelheid (oppervlakte - dikte - aantal)	• 7,00 m ² - 1,00 cm - 1 stuk
Totaal volume	0,07 m ³
Identificatiemethode	Vaststelling met monstername
Destructieve handeling voor identificatie	Nee
Opmerking	Enkel in de inkomhal op het gelijkvloers werd er pleister op het plafond aangetroffen.

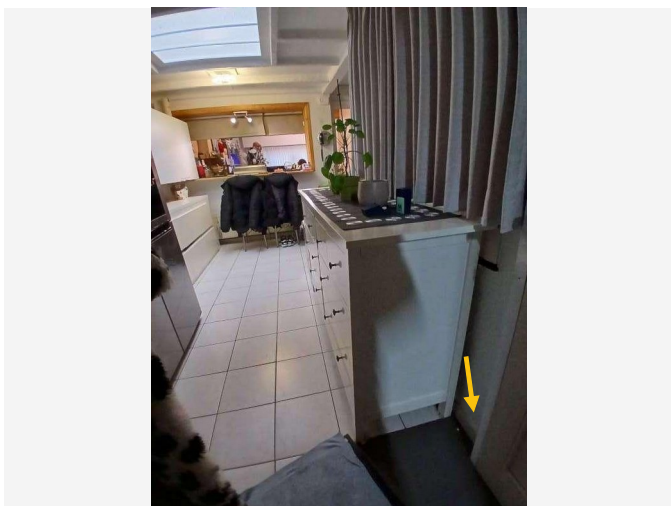
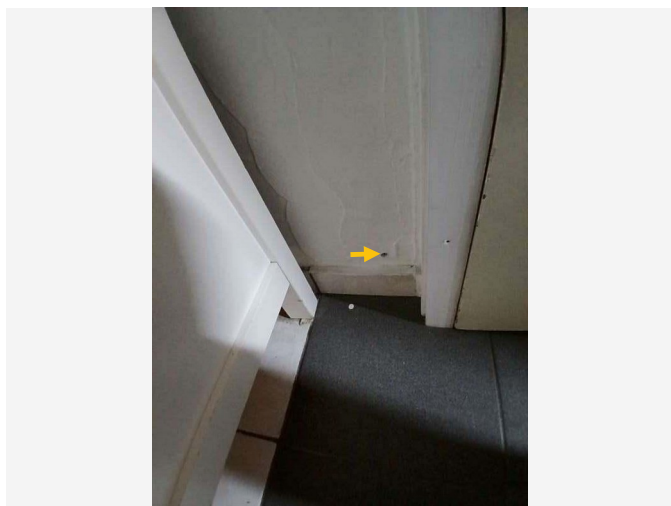
Conclusie

Geen asbest

#	Type	Referentie	Resultaat
4.1	Mengmonster	PW	Geen asbest

Beschrijving	pleister wand
Omgeving	Binnen
Primaire drager	Binnenwand
Bindmiddel van materiaal	Gips - kalk
Gebondenheid op basis van bindmiddel	Niet-hechtgebonden
Hoeveelheid (oppervlakte - dikte - aantal)	• 175,00 m ² - 1,00 cm - 1 stuk
Totaal volume	1,75 m ³
Identificatiemethode	Vaststelling met monstername
Destructieve handeling voor identificatie	Nee
Opmerking	Er werd geen pleister op de wanden van de cv-ruimte aangetroffen. 1. Berging 2. Keuken 3. Traphal 4. Zolder
