Asbestinventarisatetest

Goutstouwersstraat 27, 1651 Beersel

Attestnummer : 20240610-000594.000

Uitgegeven op : 10.06.2024

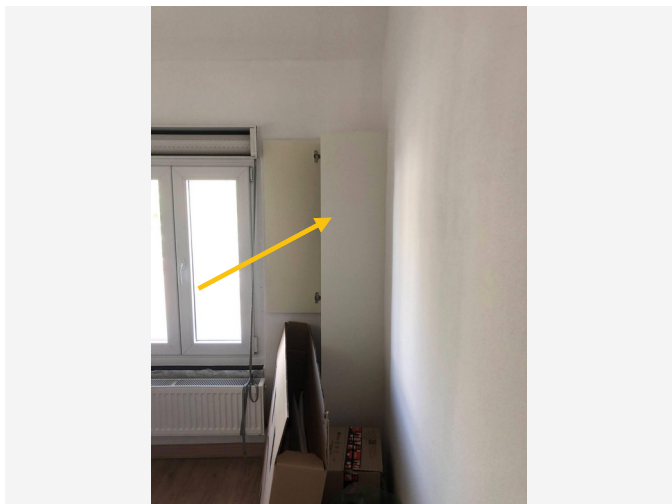
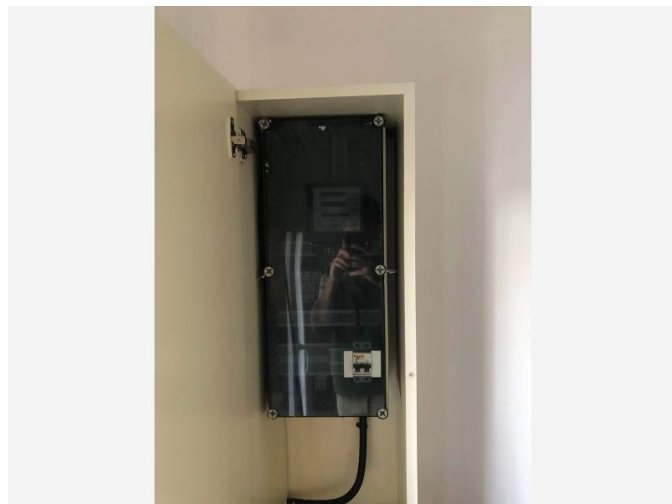
Eindbeoordeling materiaalrisico	Zeer laag materiaalrisico en/of zeer lage kans op vezelvrijgave
---------------------------------	---

Gebondenheid	Categorie 1: hechtgebonden in oorsprong
Asbestsoort (vezeltype)	Crocidoliet aanwezig
Asbestconcentratie	Laag (< 50%)
Afschermingsgraad van het gehele materiaal	Stootvaste afscherming of omkasting
Toestand van het materiaal	Onbeschadigd, niet verweerd

Beschrijving	Bakelieten toepassingen
Omgeving	Binnen
Primaire drager	Communicatie en elektrische infrastructuur en uitrusting
Asbestmateriaal	Plaat, paneel, tablet - Type Bakeliet
Bindmiddel van asbestmateriaal	Kunststof of -hars
Gebondenheid op basis van bindmiddel	Hecht
Hoeveelheid (oppervlakte - dikte - aantal)	• 0,50 m ² - 1,00 cm - 1 stuk
Totaal volume	0,005 m ³
Eenvoudig bereikbaar	Ja
Bevestigingswijze	• Geschroefd
Identificatiemethode	Vaststelling zonder monsternamen

Destructieve handeling voor identificatie	Nee
Opmerking	Het betreft de meterkast in de inkomhal. Ter info: Bakeliet is asbestverdacht maar daarom nog niet zeker dat het asbest bevat. Er is geen staal genomen vanwege het destructief karakter. Dit is verder te onderzoeken bij sloop of een volgende grondige (elektrische) renovatie.

Zorgvuldig beheren

- Zorg voor een veilig beheer. Vermijd het beschadigen van het asbestmateriaal. Controleer de toestand jaarlijks op wijzigingen.

- Eenvoudige handelingen: mag via doe-het-zelf of door werknemer(s) met opleidingsattest eenvoudige handelingen
Deze toepassing kan verwijderd worden volgens de methode eenvoudige handelingen. Maar deze teller is eigendom van de nutsmaatschappij en zal door hun verwijderd moeten worden.

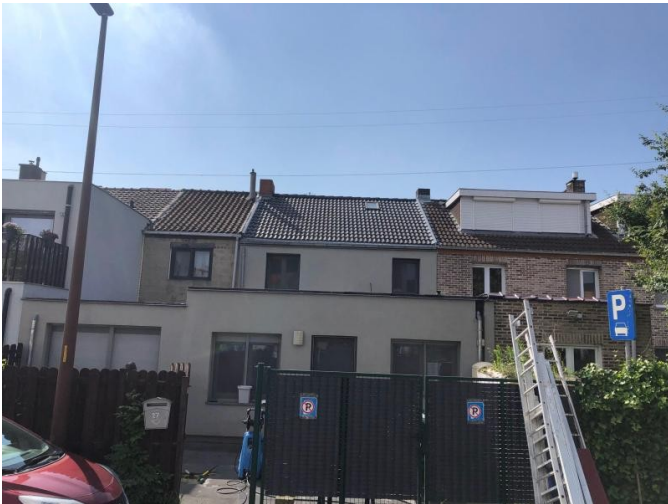
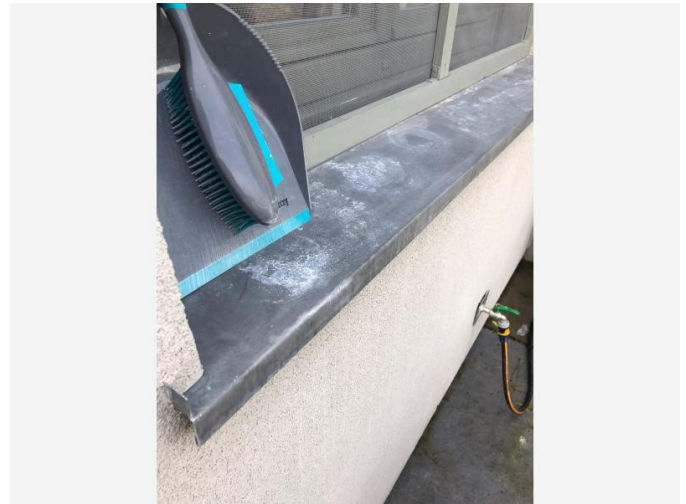
Fiche 2: Crepi - buitengevelisolatie aangebracht in 2015 (na 2001)

Geen asbest

Factuur in bijlage (als bewijsstuk) bewijst dat de crepi aangebracht is in 2015 en dus na 2001.

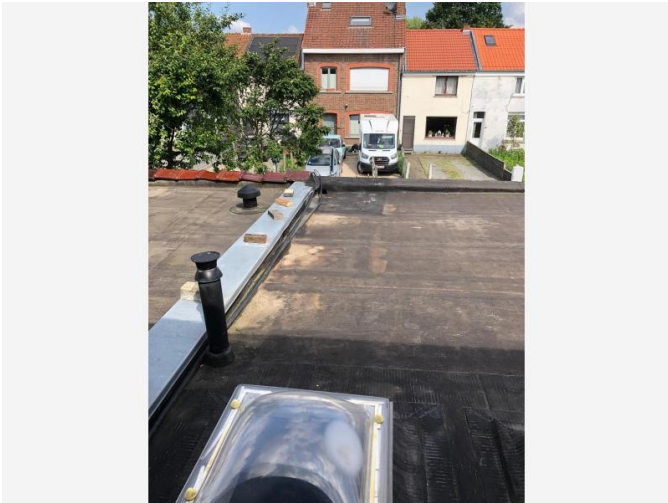
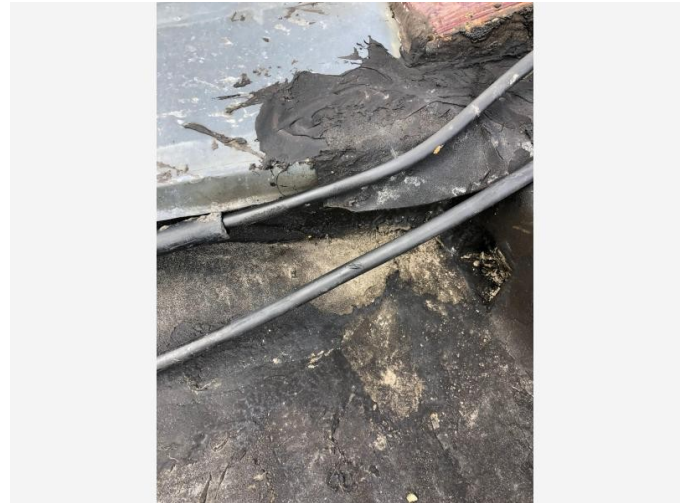
Fiche 3: Roofing plat dak

Geen asbest

#	Type	Referentie	Resultaat
3.1	Puntmonster	27.03	Geen asbest

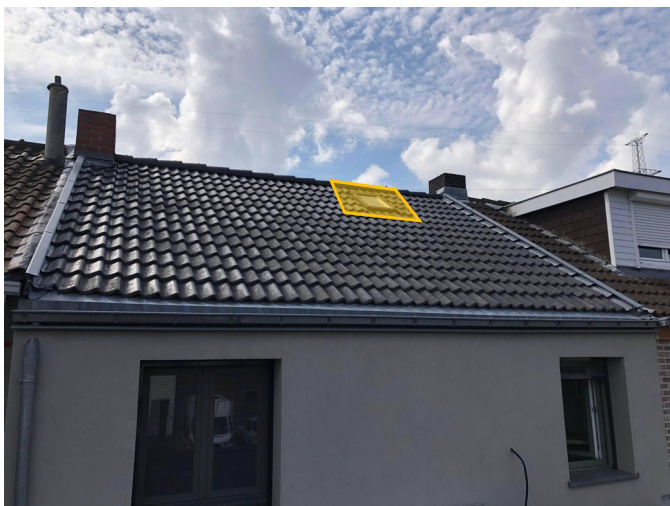
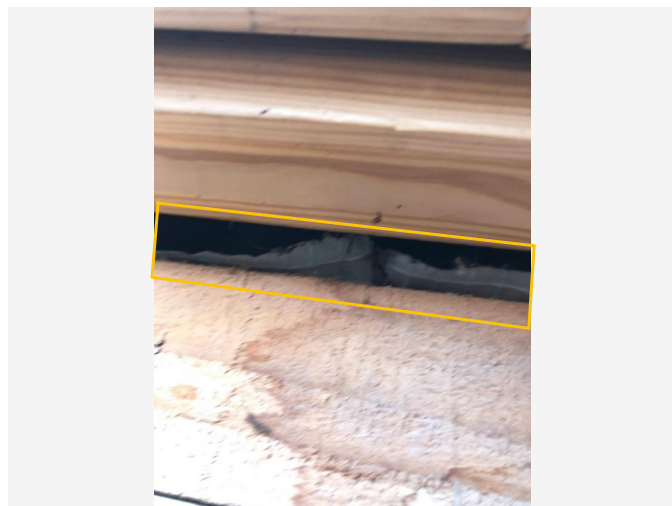
Fiche 4: Onderdak

Geen asbest

Beschrijving	Onderdak
Omgeving	Grenst aan binnen- en buitenlucht
Primaire drager	Schuin dak
Identificatiemethode	Vaststelling zonder monsternamen
Destructieve handeling voor identificatie	Nee
Opmerking	Er is geen asbesthoudend onderdak aanwezig. Dit was inspecteerbaar thv van het veluxraam waar een hedendaags onderdak zichtbaar is.

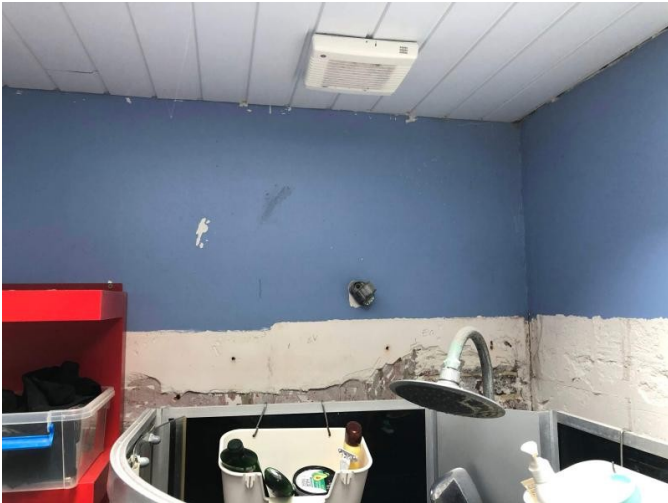
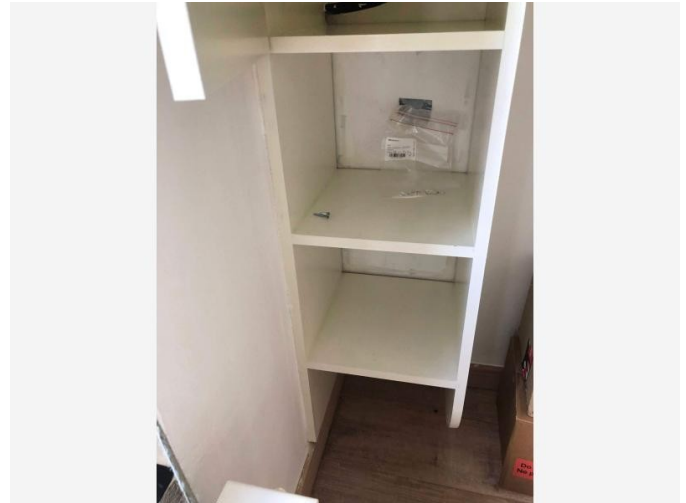
Fiche 5: Pleisterwerk wanden

Geen asbest

#	Type	Referentie	Resultaat
5.1	Mengmonster	27.01	Geen asbest

Bindmiddel van materiaal	Gips - kalk
Gebondenheid op basis van bindmiddel	Niet-hechtgebonden
Hoeveelheid (oppervlakte - dikte - aantal)	<ul style="list-style-type: none"> • 200,00 m² - 1,00 cm - 1 stuk
Totaal volume	2,00 m ³
Identificatiemethode	Vaststelling met monstername
Destructieve handeling voor identificatie	Nee
Opmerking	<p>Deze hoeveelheden dienen ter ondersteuning van een asbestinventarisatie en mogen niet voor andere doeleinden gebruikt worden, zoals het opstellen van meetstaten.</p> <p>In dit attest enkel een bemonstering van de wanden omdat de alle plafonds (zowel gelijkvloers als 1ste verdiep) uit gyproc bestaan.</p>

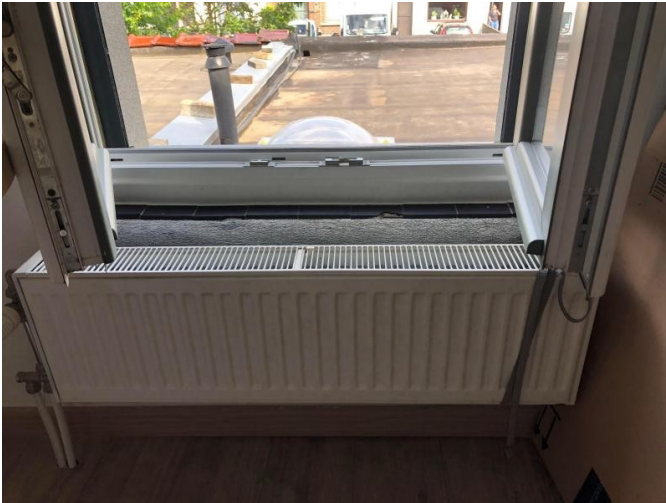
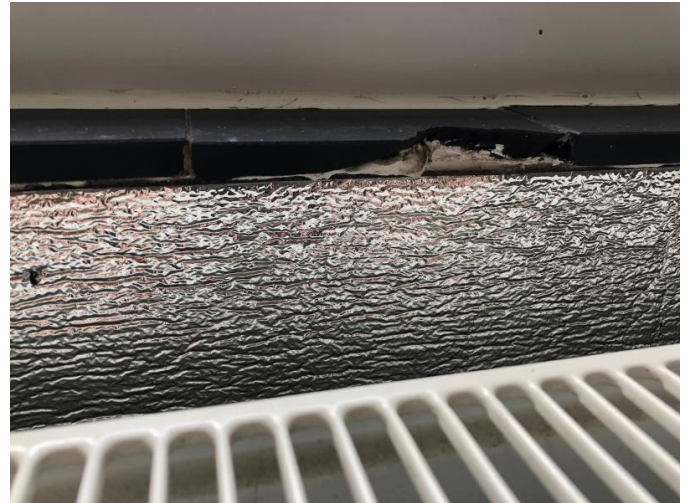
Fiche 6: Venstertablet

Geen asbest

#	Type	Referentie	Resultaat
6.1	Puntmonster	27.02	Geen asbest

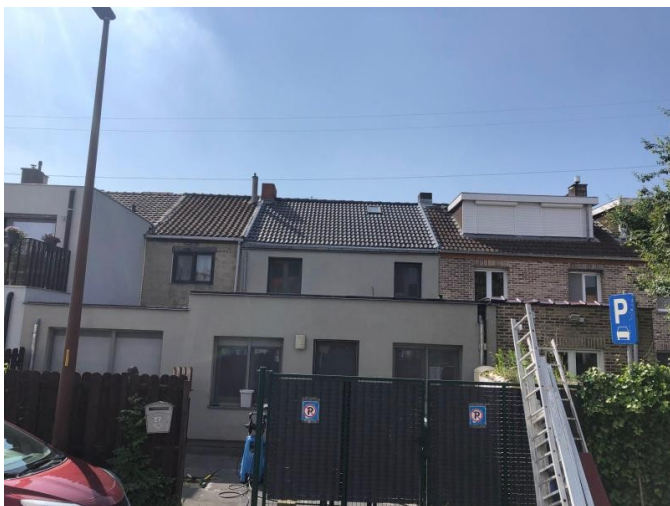
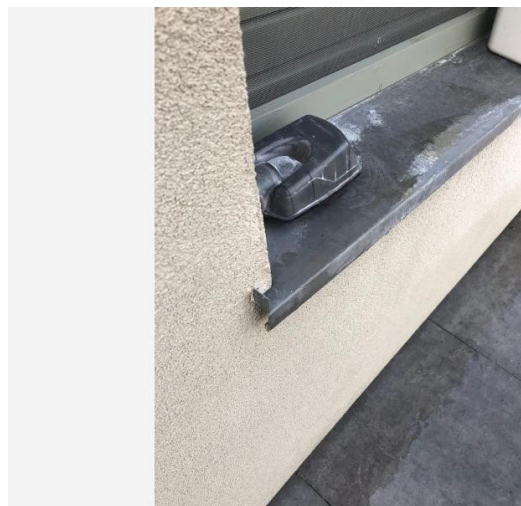
Fiche 7: Mastiek vensters

Geen asbest

Beschrijving	Mastiek vensters
Omgeving	Grenst aan binnen- en buitenlucht
Primaire drager	Wandopening verticaal (raam, deur, ...)
Identificatiemethode	Vaststelling zonder monsternamen
Destructieve handeling voor identificatie	Nee
Opmerking	Zowel de gevel (zie fiche crepi met bewijsstukken) als de ramen (2008) zijn vernieuwd, met als gevolg dat oude mastiek niet aanwezig kan zijn.
