Asbestinventarisatetest

Oude-Pleinstraat 27, 2800 Mechelen

Attestnummer : 20240302-000177.000

Uitgegeven op : 02.03.2024

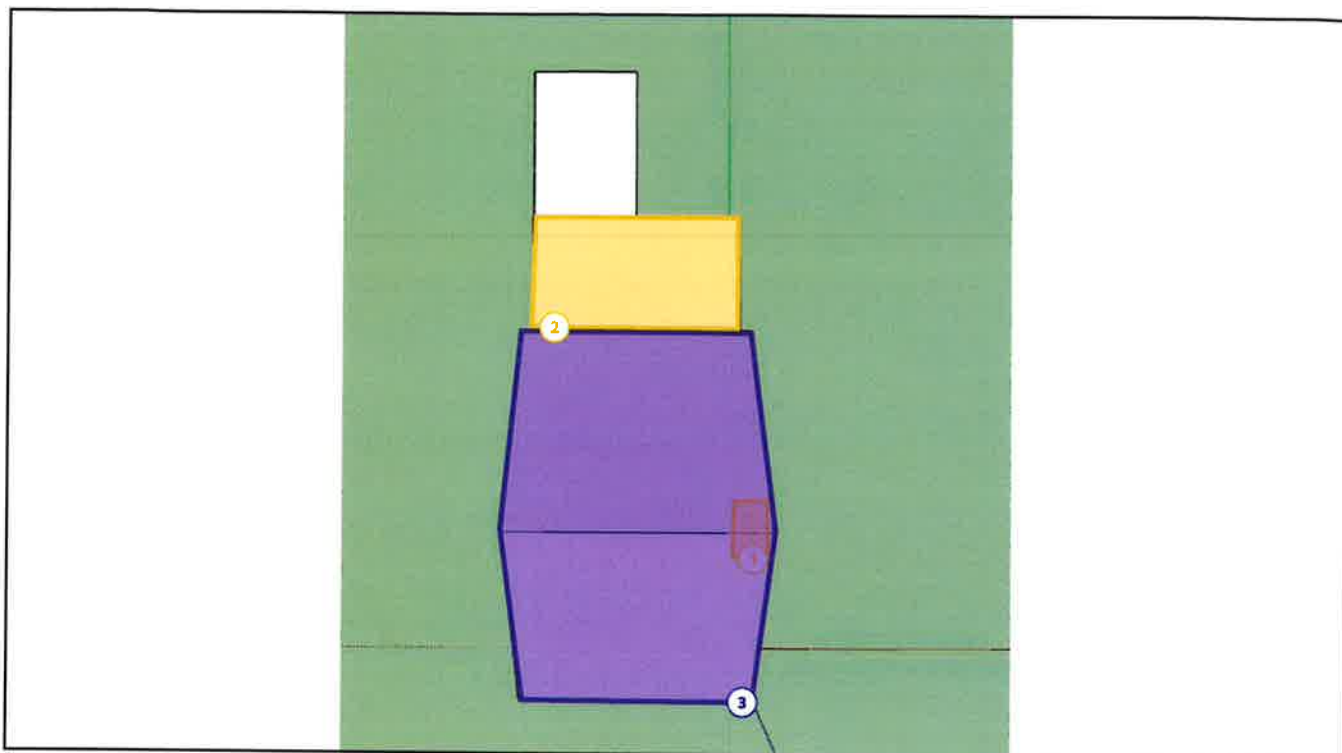
Plan 1.7: plan daken

Beschrijving	Type	Actie
1. roofing opkant	Asbestmateriaal	Zorgvuldig beheren
2. Roofing plat dak	Asbestmateriaal	Zorgvuldig beheren
3. onderdak	Advies	-

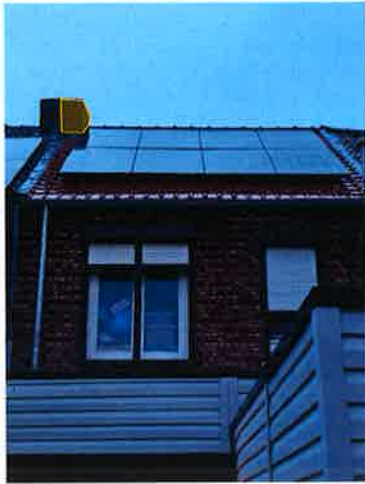
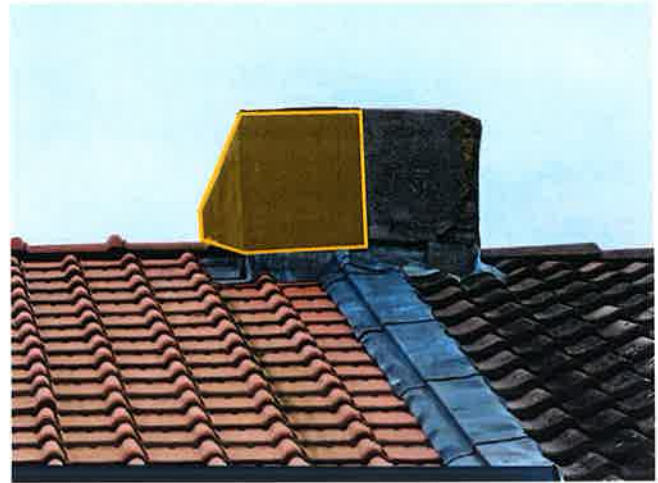
Fiche 1: roofing opkant

Het asbestmateriaal valt onder de mijlpaal van 2040.

Eindbeoordeling materiaalrisico	Laag materiaalrisico en/of verlaagde kans op vezelvrijgave
---------------------------------	------------------------------------------------------------

Gebondenheid	Categorie 1: hechtgebonden in oorsprong
Asbestsoort (vezeltype)	Crocidoliet aanwezig
Asbestconcentratie	Laag (< 50%)
Afschermingsgraad van het gehele materiaal	Geheel of deels vrij aan de buitenlucht
Toestand van het materiaal	Licht beschadigd, licht verweerd. Intact materiaal type Pical – asbestboard of categorie III 'gebondenheid'

Beschrijving	roofing opkant
Omgeving	Buiten
Primaire drager	Wand buitenschil
Asbestmateriaal	Dak- en gevelbekleding - Roofing
Bindmiddel van asbestmateriaal	Bitumen (roofing, teer, asfalt)
Gebondenheid op basis van bindmiddel	Hecht
Hoeveelheid (oppervlakte - aantal)	• 2,00 m ² - 1 stuk
Totale oppervlakte	2,00 m ²
Eenvoudig bereikbaar	Ja
Bevestigingswijze	• Verlijmd, ingegoten, versmeerd

Identificatiemethode	Vaststelling zonder monstername Motivatie: Onderzoeksbepmerking verhinderde monstername
Destructieve handeling voor identificatie	Nee
Opmerking	Roofing is mogelijk asbesthoudend. Na te kijken bij renovatie. Neem bij geplande renovatie van het platte dak stalen van het materiaal.

- Zorg voor een veilig beheer. Vermijd het beschadigen van het asbestmateriaal. Controleer de toestand jaarlijks op wijzigingen.

- Eenvoudige handelingen: enkel door erkend asbestverwijderaar
Verwijdering van dit materiaal vergt specifieke opleiding, kennis, en ervaring.

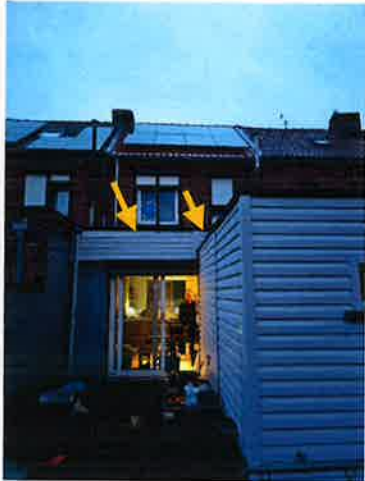
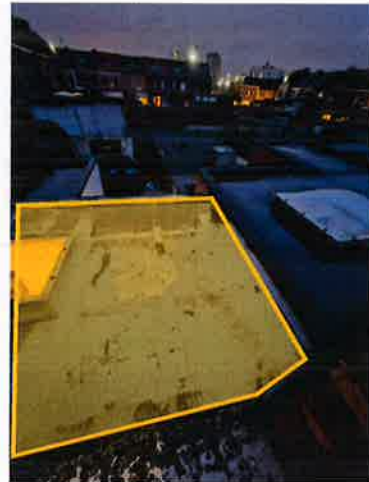
Fiche 2: Roofing plat dak

Het asbestmateriaal valt onder de mijlpaal van 2040.

Eindbeoordeling materiaalrisico	Laag materiaalrisico en/of verlaagde kans op vezelvrijgave
---------------------------------	------------------------------------------------------------

Gebondenheid	Categorie 1: hechtgebonden in oorsprong
Asbestsoort (vezeltype)	Crocidoliet aanwezig
Asbestconcentratie	Laag (< 50%)
Afschermingsgraad van het gehele materiaal	Geheel of deels vrij aan de buitenlucht
Toestand van het materiaal	Licht beschadigd, licht verweerd. Intact materiaal type Pical – asbestboard of categorie III 'gebondenheid'

Beschrijving	Roofing plat dak
Omgeving	Buiten
Primaire drager	Plat dak
Asbestmateriaal	Dak- en gevelbekleding - Roofing
Bindmiddel van asbestmateriaal	Bitumen (roofing, teer, asfalt)
Gebondenheid op basis van bindmiddel	Hecht
Hoeveelheid (oppervlakte - aantal)	• 25,00 m ² - 1 stuk
Totale oppervlakte	25,00 m ²
Eenvoudig bereikbaar	Ja
Bevestigingswijze	• Verlijmd, ingegoten, versmeerd

Identificatiemethode	Vaststelling zonder monstername Motivatie: Groot risico op structurele gevolgschade (leeschade, werking installatie,...)
Destructieve handeling voor identificatie	Nee
Opmerking	Roofing is mogelijk asbesthoudend. Na te kijken bij renovatie. Neem bij geplande renovatie van het platte dak stalen van het materiaal.

- Zorg voor een veilig beheer. Vermijd het beschadigen van het asbestmateriaal. Controleer de toestand jaarlijks op wijzigingen.

- Eenvoudige handelingen: enkel door erkend asbestverwijderaar
De verwijdering van deze toepassing vereist specifieke opleiding, kennis en ervaring.

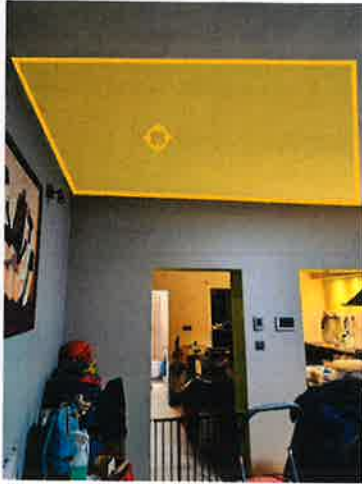
Fiche 4: Pleisterwerk plafond

Geen asbest

#	Type	Referentie	Resultaat
4.1	Mengmonster	2MM pleister plafond	Geen asbest

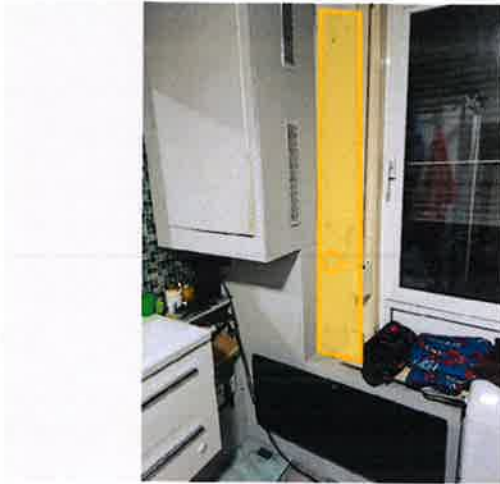
Fiche 5: Pleisterwerk muur

Geen asbest

#	Type	Referentie	Resultaat
5.1	Mengmonster	1MM Pleister muur	Geen asbest
