Asbestinventarisatetest

Aalstersestraat 65C, 9280 Lebbeke

Attestnummer : 20250318-000025.000

Uitgegeven op : 18.03.2025

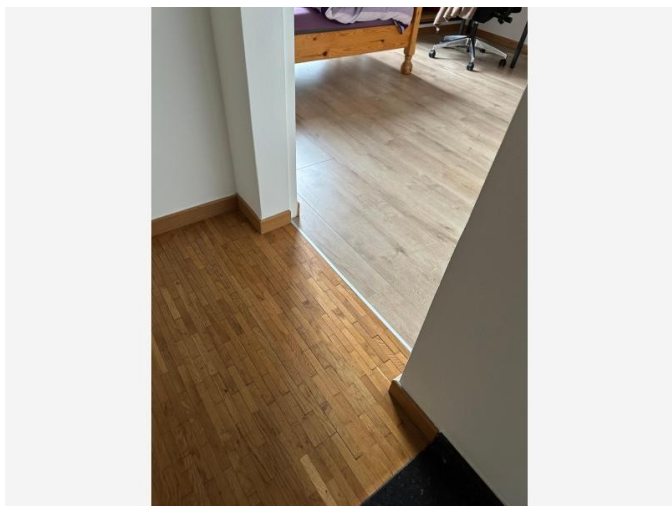
De vloeren op de verdieping zijn in laminaat en parket uitgevoerd en dus niet asbestverdacht.

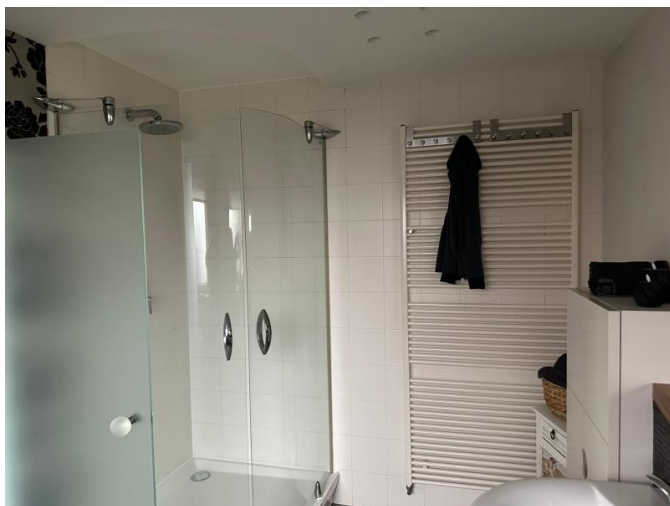
De muurtegels zijn allen in goede staat. omwille van het bouwjaar is het zeer onwaarschijnlijk dat deze gekleefd zijn met asbesthoudende lijm.

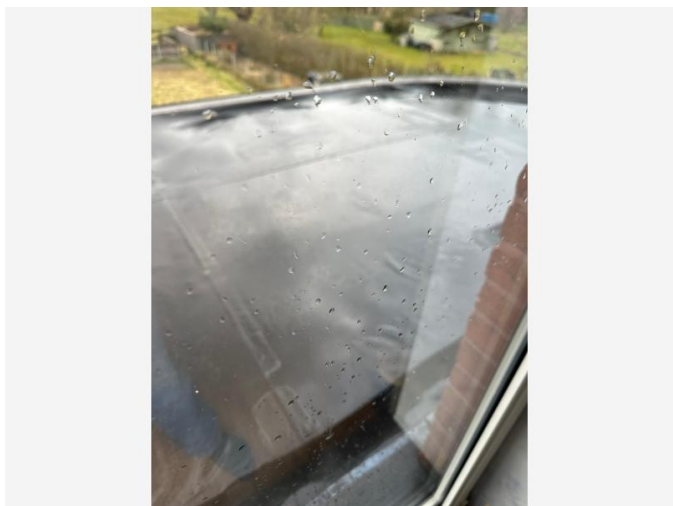
Het plat dak is uitgevoerd in rubberdichting en dus niet asbestverdacht.

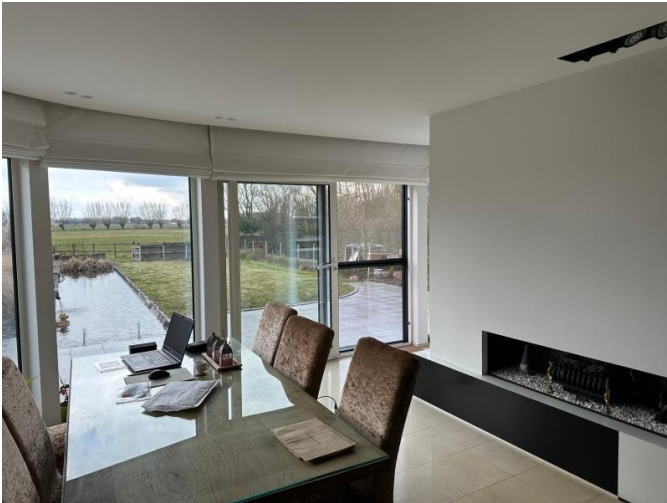
De plafonds en alle schuine delen zijn bekleed met gipsplaat. Het is niet mogelijk om te achterhalen waar de platen gevoegd zijn om hiervan een monster te nemen. Het bouwjaar is 1997 dus we kunnen er wel van uitgaan dat deze gips niet asbesthoudend is.

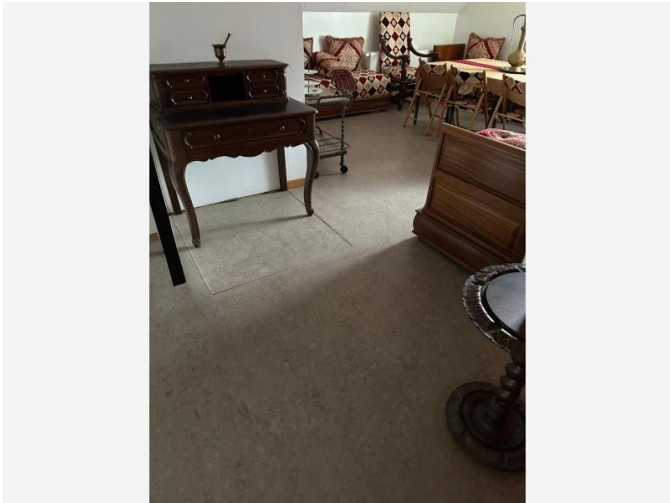
De vloer is uitgevoerd in niet asbestverdachte kunststof bekleding.

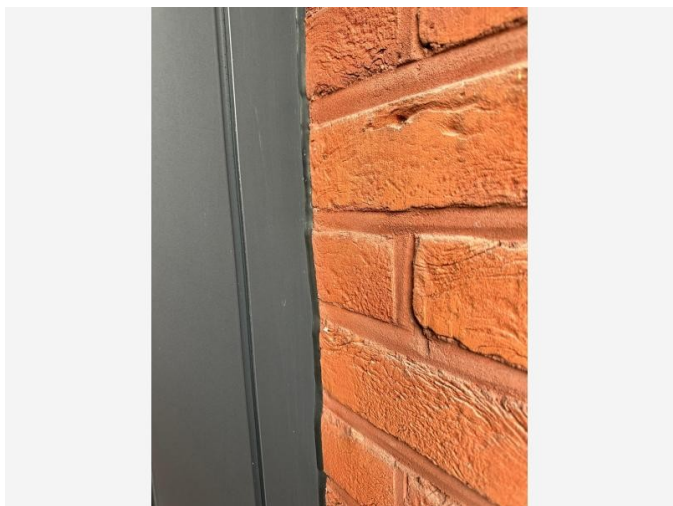
De ramen en deuren zijn opgespoten met niet asbestverdachte silicone

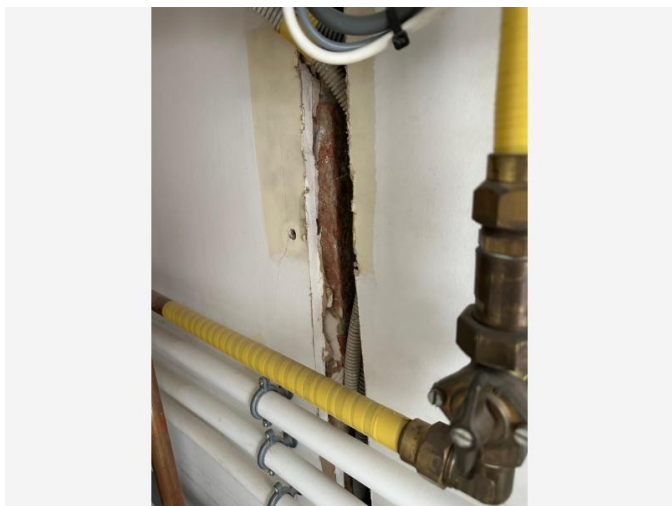
De wanden zijn bekleed met gipsplaat die op de muur gekleefd is. Het is niet mogelijk om een monster te nemen van de gips of lijm waarmee de gipsplaten gekleefd zijn. Het is ook niet mogelijk om te achterhalen waar de platen gevoegd zijn om hiervan een monster te nemen. Het bouwjaar is 1997 dus we kunnen er wel van uitgaan dat deze gips niet asbesthoudend is.

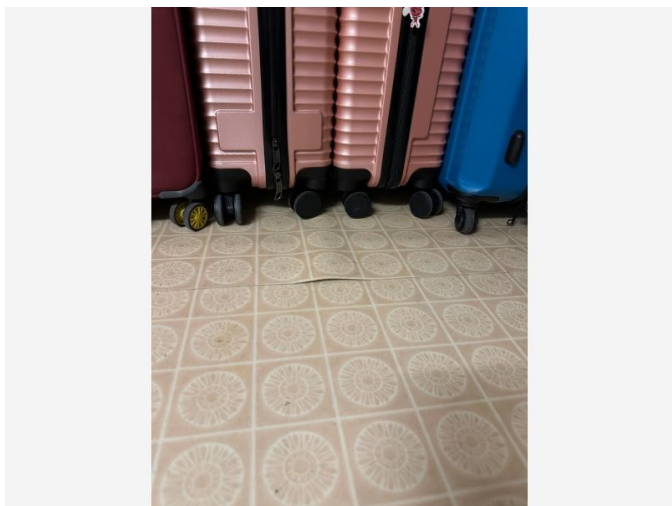
De vloer in de zolder is uitgevoerd in niet asbestverdachte vinyl

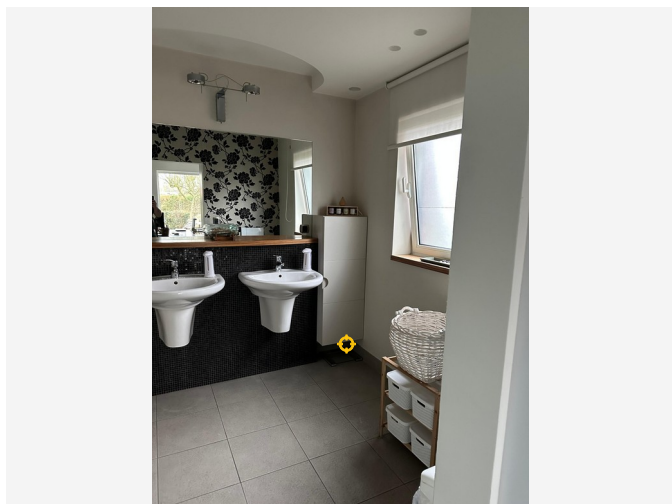
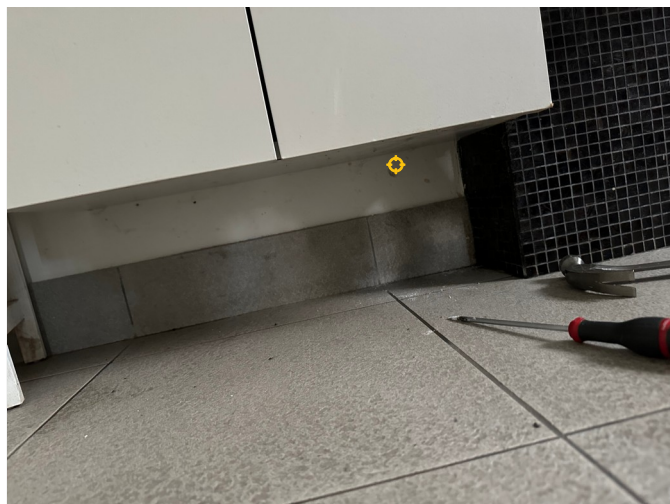
Fiche 9: muurpleister

Geen asbest

#	Type	Referentie	Resultaat
9.1	Mengmonster	032 12-03-2025 (1)	Geen asbest
