Asbestinventarisatetest

Oudenaardsesteenweg 891, 9420 Erpe-Mere

Attestnummer : 20250314-000199.000

Uitgegeven op : 14.03.2025

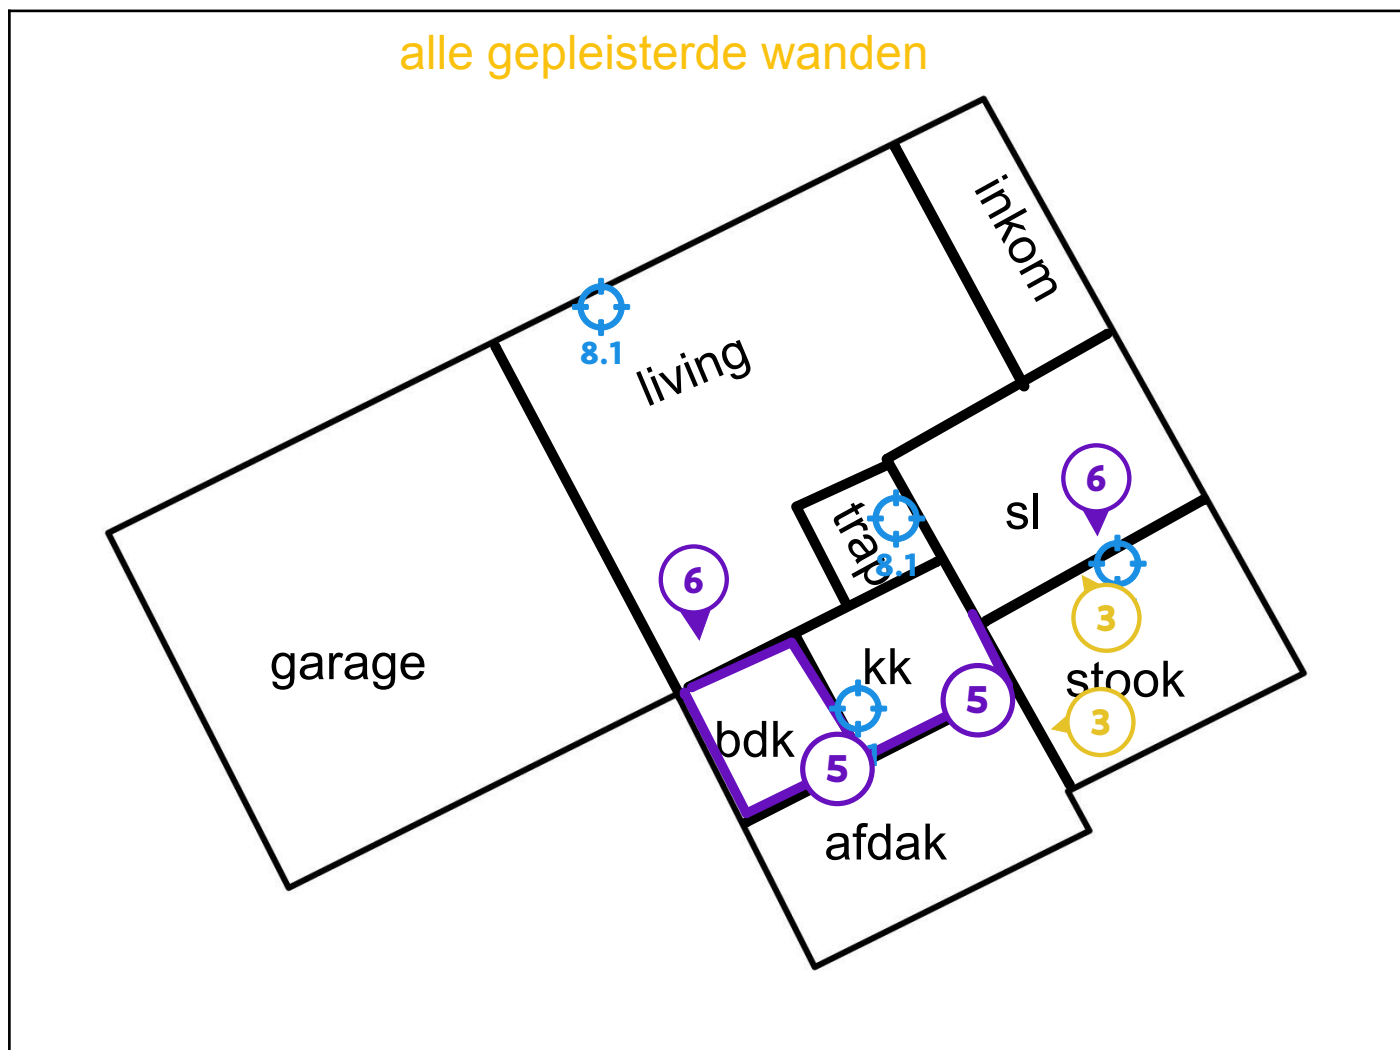
Plan 1.1: Hoofgebouw plan gvl

Beschrijving	Type	Actie
3. Bakeliet schakelaar en stopcontact	Asbestmateriaal	Zorgvuldig beheren
5. faiancelijm achter tegels	Advies	-
6. Compartiment radiatoren	Advies	-
8. pleisterwerk wanden	Geen asbest	-
8.1 Code: mm01	Mengmonster	-

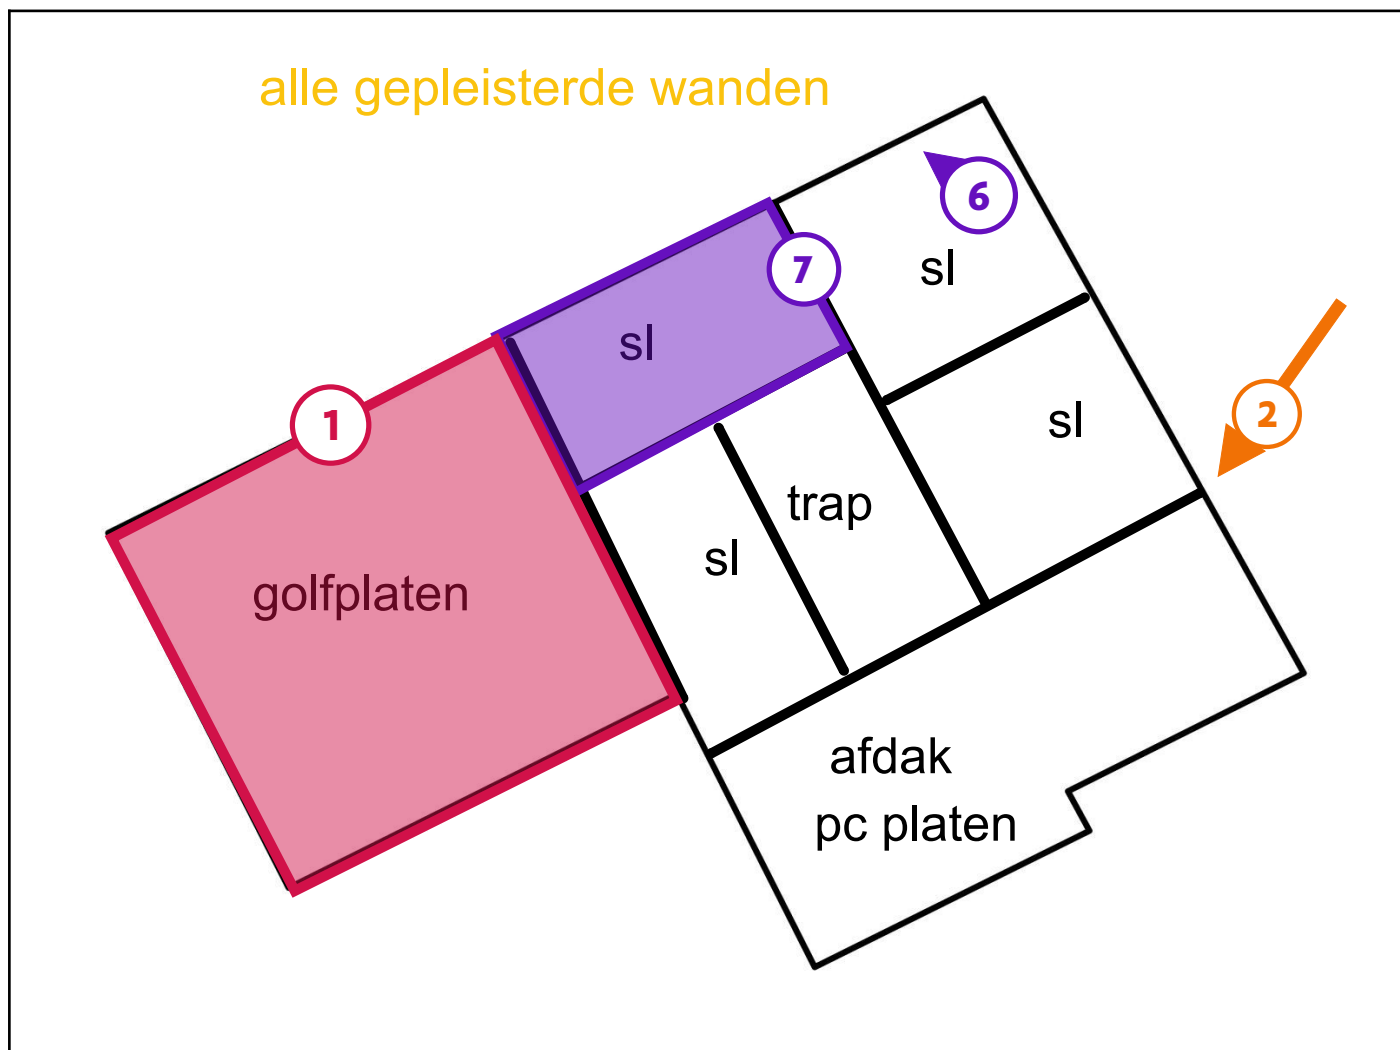
Plan 1.2: Hoofdgebouw plan 1e

Beschrijving	Type	Actie
1. golfplaten dak	Asbestmateriaal	Dringend verwijderen
2. Asbest cement rookgaskanaal	Asbestmateriaal	Verwijderen
6. Compartiment radiatoren	Advies	-
7. Vloerzeil type: novilon	Advies	-
8. pleisterwerk wanden	Geen asbest	-

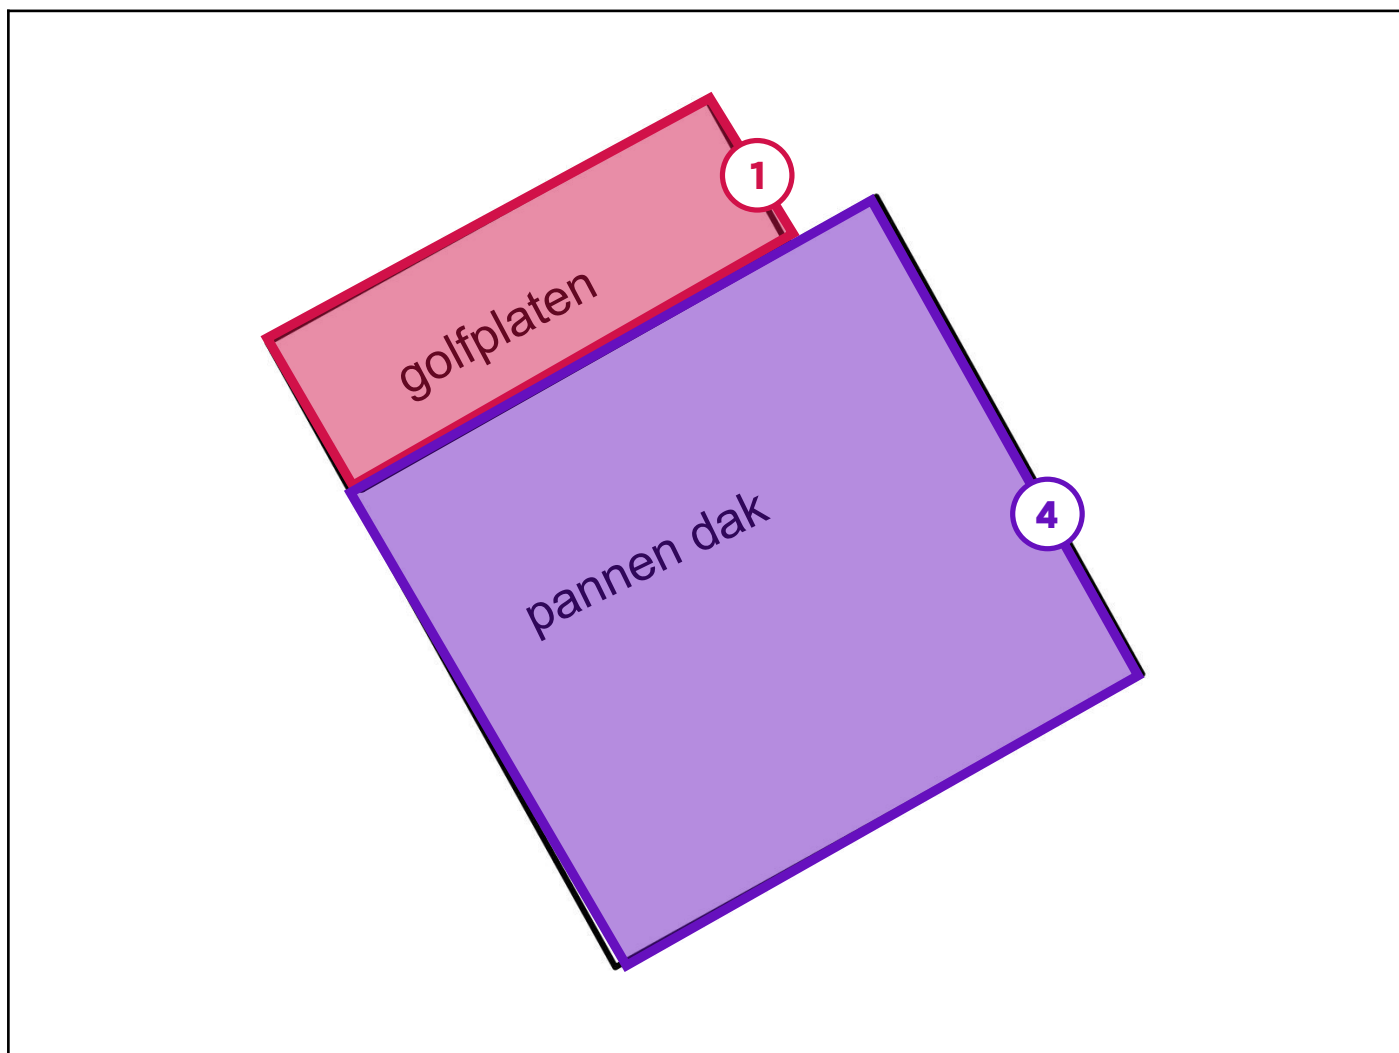
Plan 2.2: Bijgebouw plan dak

Beschrijving	Type	Actie
1. golflaten dak	Asbestmateriaal	Dringend verwijderen
4. Onderdak type: geen	Advies	-

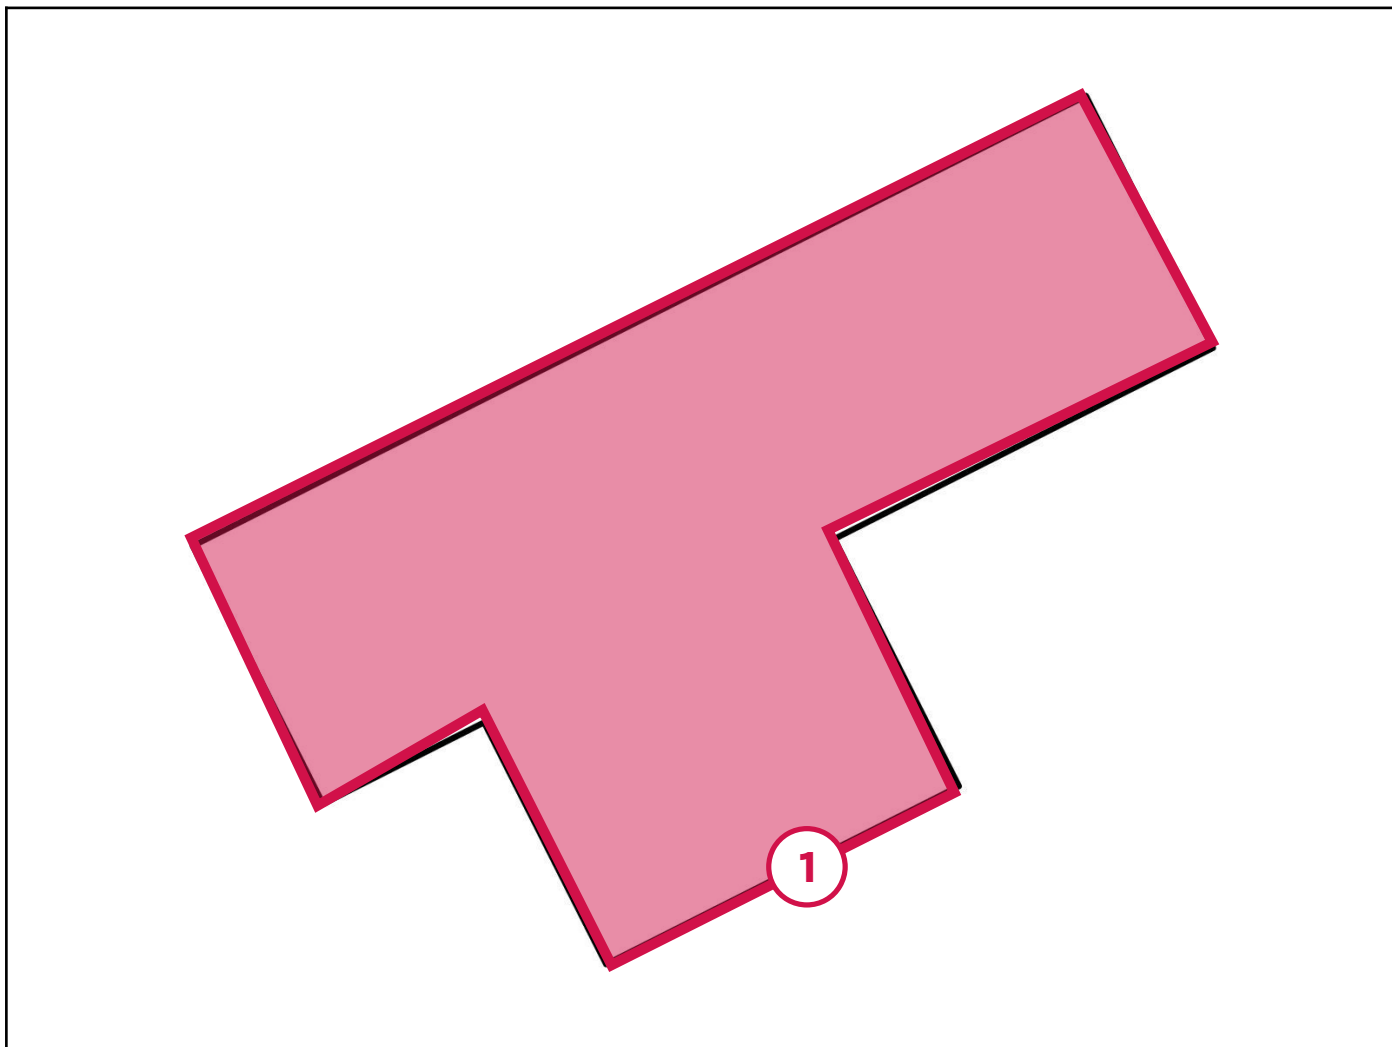
Plan 5.1: Kot plan dak

Beschrijving	Type	Actie
1. golfplaten dak	Asbestmateriaal	Dringend verwijderen

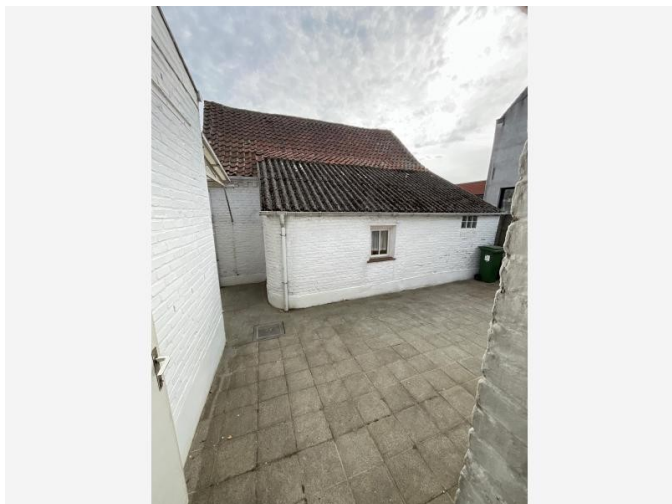
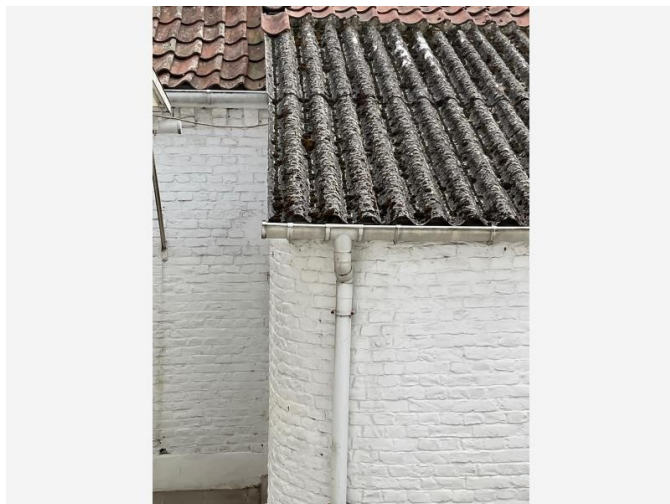
Eindbeoordeling materiaalrisico	Hoog materiaalrisico en/of hoge kans op vezelvrijgave
---------------------------------	---

Gebondenheid	Categorie 1: hechtgebonden in oorsprong
Asbestsoort (vezeltype)	Crocidoliet aanwezig
Asbestconcentratie	Laag (< 50%)
Afschermingsgraad van het gehele materiaal	Geheel of deels (ook) vrij aan de binnenlucht
Toestand van het materiaal	Matig beschadigd, matig verweerd

Beschrijving	golfplaten dak
Omgeving	Grenst aan binnen- en buitenlucht
Primaire drager	Schuin dak
Asbestmateriaal	Dak- en gevelbekleding - Golfplaat
Bindmiddel van asbestmateriaal	Cement
Gebondenheid op basis van bindmiddel	Hecht
Hoeveelheid (oppervlakte - aantal)	<ul style="list-style-type: none">• 30,00 m² - 1 stuk
Totale oppervlakte	30,00 m ²
Eenvoudig bereikbaar	Ja
Bevestigingswijze	<ul style="list-style-type: none">• Geschroefd
Identificatiemethode	Vaststelling zonder monsternamen
Destructieve handeling voor identificatie	Nee
Opmerking	Geschatte hoeveelheid

Dringend verwijderen

- Zorg voor een veilig beheer. Vermijd het beschadigen van het asbestmateriaal. Controleer de toestand jaarlijks op wijzigingen.
- Hemelwater dat afspoelt van asbestcement daken of gevels kan asbestdeeltjes bevatten. Gebruik het enkel voor gesloten circuits (bv. spoelen toiletten). Reinig na het vervangen van het dak of de gevel de dakgoten en regenwaterput of -ton om asbesthoudend sediment of slib te verwijderen

- Eenvoudige handelingen: mag via doe-het-zelf of door werknemer(s) met opleidingsattest eenvoudige handelingen
Asbest golfplaten zijn eenvoudig te verwijderen door ze los te schroeven of de nagels te verwijderen. Zorg dat u tijdens de werken de platen niet breekt. Geen slijpschijven of anders snel draaiend materiaal gebruiken. Tijdens de verwijdering de golfplaten goed bevochtigen om de verspreiding van vezels tegen te gaan.

De platen dienen dubbel verpakt in een daarvoor voorziende zak naar een containerpark gebracht te worden.

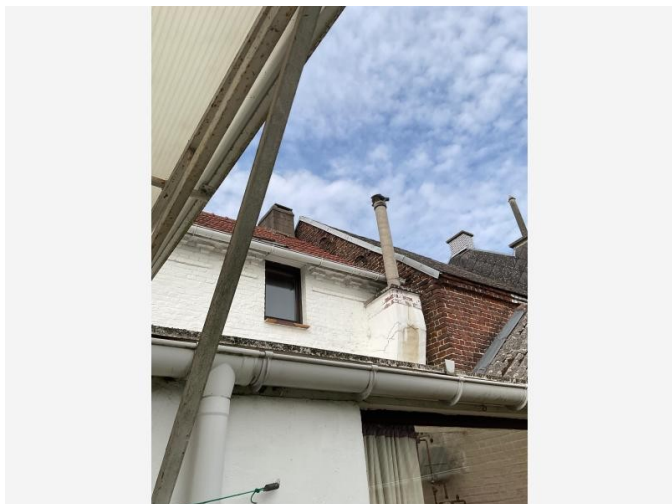
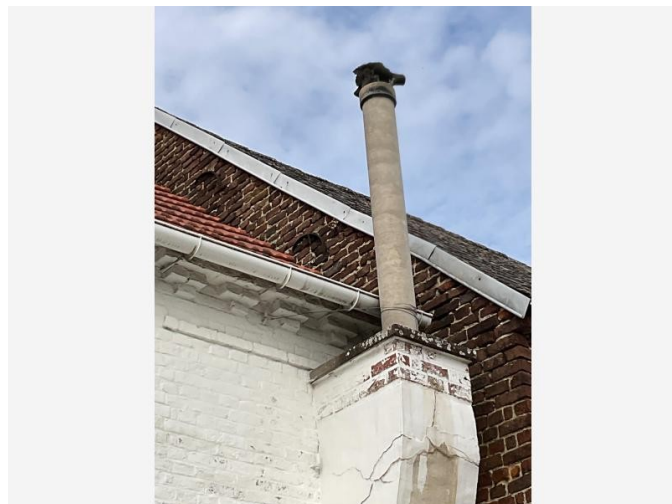
Eindbeoordeling materiaalrisico	Verhoogd materiaalrisico en/of verhoogde kans op vezelvrijgave
---------------------------------	--

Gebondenheid	Categorie 1: hechtgebonden in oorsprong
Asbestsoort (vezeltype)	Crocidoliet aanwezig
Asbestconcentratie	Laag (< 50%)
Afschermingsgraad van het gehele materiaal	Geheel of deels vrij aan de buitenlucht
Toestand van het materiaal	Matig beschadigd, matig verweerd

Beschrijving	Asbest cement rookgaskanaal
Omgeving	Buiten
Primaire drager	HVAC infrastructuur en uitrusting
Asbestmateriaal	Rookgaskanaal
Bindmiddel van asbestmateriaal	Cement
Gebondenheid op basis van bindmiddel	Hecht
Hoeveelheid (lengte - omtrek - dikte - aantal)	<ul style="list-style-type: none">• 2,00 m - 30,00 cm - 1,00 cm - 1 stuk
Totaal volume	0,006 m ³
Eenvoudig bereikbaar	Ja
Bevestigingswijze	<ul style="list-style-type: none">• Geklemd
Identificatiemethode	Vaststelling zonder monstername
Destructieve handeling voor identificatie	Nee
Opmerking	Geschatte hoeveelheid

Verwijderen

- Zorg voor een veilig beheer. Vermijd het beschadigen van het asbestmateriaal. Controleer de toestand jaarlijks op wijzigingen.

- Eenvoudige handelingen: mag via doe-het-zelf of door werknemer(s) met opleidingsattest eenvoudige handelingen
Asbest schouwen zijn te verwijderen zonder breken en kappen. Deze dienen in 1 geheel verwijderd te worden zonder contaminaties. Veilig verpakken en afvoeren naar een asbest afval verwerker.

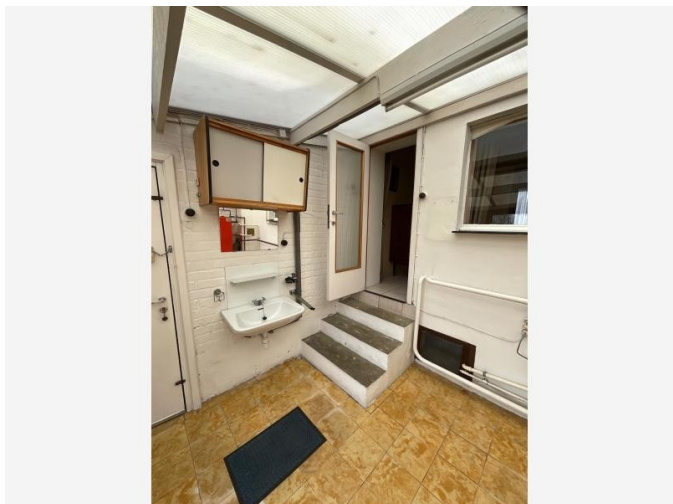
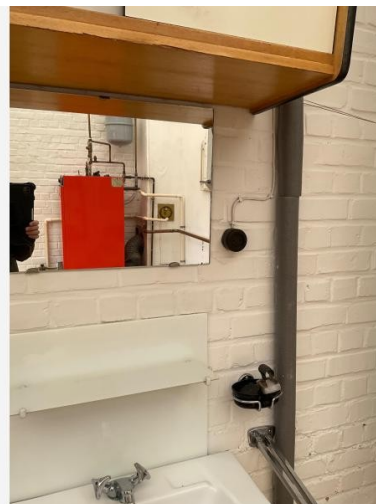
Eindbeoordeling materiaalrisico	Laag materiaalrisico en/of verlaagde kans op vezelvrijgave
---------------------------------	--

Gebondenheid	Categorie 1: hechtgebonden in oorsprong
Asbestsoort (vezeltype)	Crocidoliet aanwezig
Asbestconcentratie	Laag (< 50%)
Afschermingsgraad van het gehele materiaal	Geheel of deels (ook) vrij aan de binnenlucht
Toestand van het materiaal	Onbeschadigd, niet verweerd

Beschrijving	Bakeliet schakelaar en stopcontact
Omgeving	Binnen
Primaire drager	Communicatie en elektrische infrastructuur en uitrusting
Asbestmateriaal	Plaat, paneel, tablet - Type Bakeliet
Bindmiddel van asbestmateriaal	Kunststof of -hars
Gebondenheid op basis van bindmiddel	Hecht
Hoeveelheid (oppervlakte - dikte - aantal)	• 0,59 m ² - 0,30 cm - 1 stuk
Totaal volume	0,002 m ³
Eenvoudig bereikbaar	Ja
Bevestigingswijze	• Onbekend
Identificatiemethode	Vaststelling zonder monstername
Destructieve handeling voor identificatie	Nee
Opmerking	Geschatte hoeveelheid

Zorgvuldig beheren

- Zorg voor een veilig beheer. Vermijd het beschadigen van het asbestmateriaal. Controleer de toestand jaarlijks op wijzigingen.

- Eenvoudige handelingen: mag via doe-het-zelf of door werknemer(s) met opleidingsattest eenvoudige handelingen
Bakeliet schakelaars en stopcontacten zijn eenvoudig los te schroeven en zo te verwijderen. Voorkom dat de toepassing gebroken wordt tijdens de verwijdering ervan. De toepassing in een daarvoor voorziene zak naar het containerpark brengen.

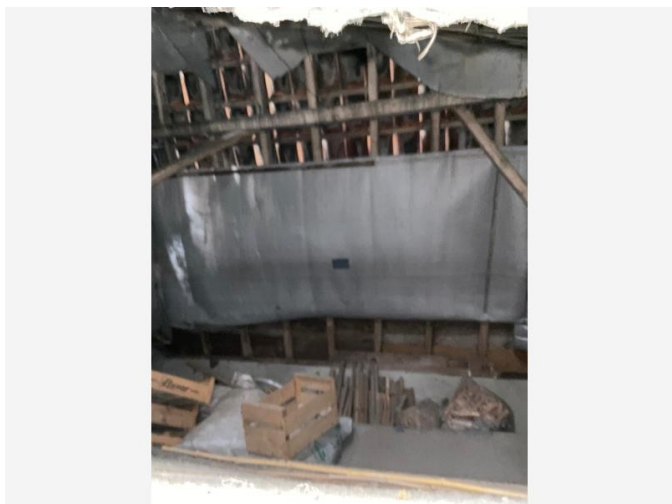
Vrije foto

Dit onderdak type is niet asbest verdacht. Deze zijn steekproefsgewijs vastgesteld en kunnen, indien de vaststelling dit niet toeliet, geen uitspraak doen over het volledige onderdak.

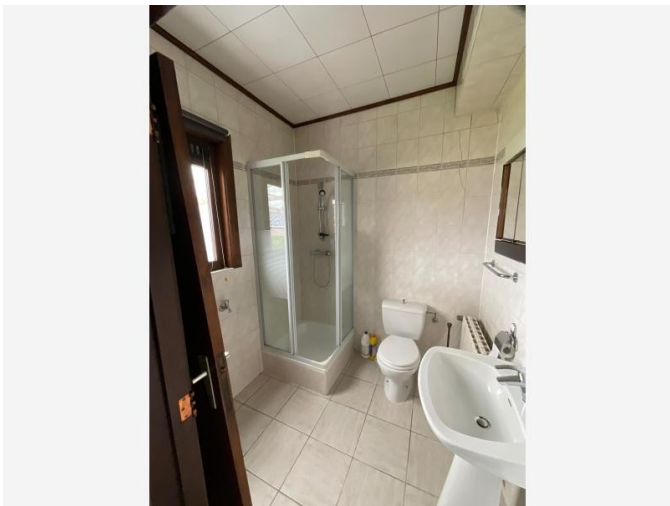
Vrije foto

Achter de tegels bevindt zich faiancelijm. Deze moet volgens het IP verplicht bemonsterd worden. Tijdens de inspectie heeft de inspecteur geen faiancelijm aangetroffen, maar heeft hij wel een sterk vermoeden dat zich deze achter de tegels bevindt. Let op bij werken aan deze plaatsen. Faiancelijm kon vroeger asbesthoudend zijn. Een bijkomend onderzoek is aangeraden indien er werken gepland zijn.

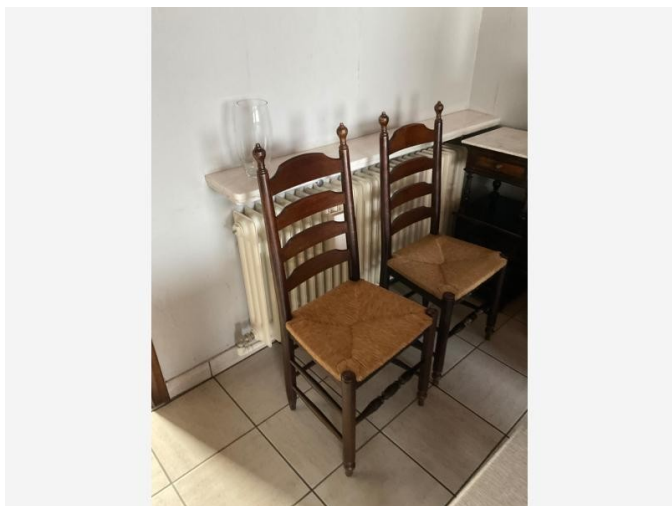
Vrije foto

Tussen de compartimenten bevindt zich vaak asbest koord of pakkingen

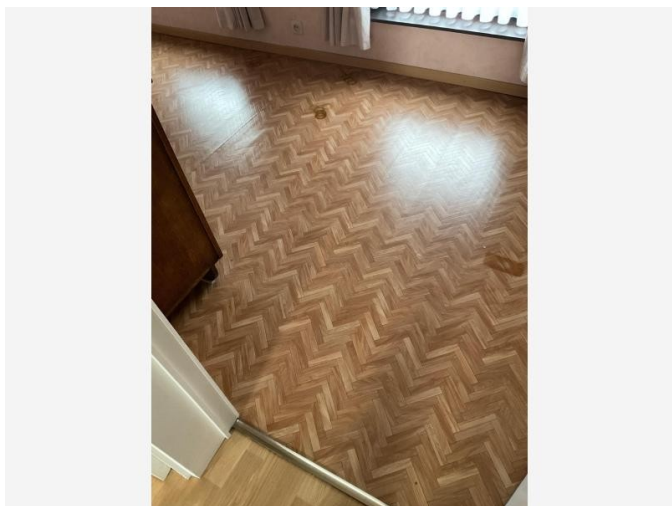
Vrije foto

Geen asbesthoudend type vloerzeil

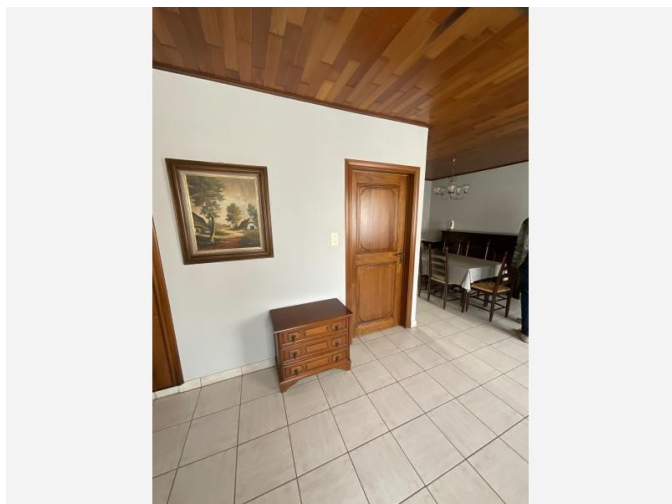
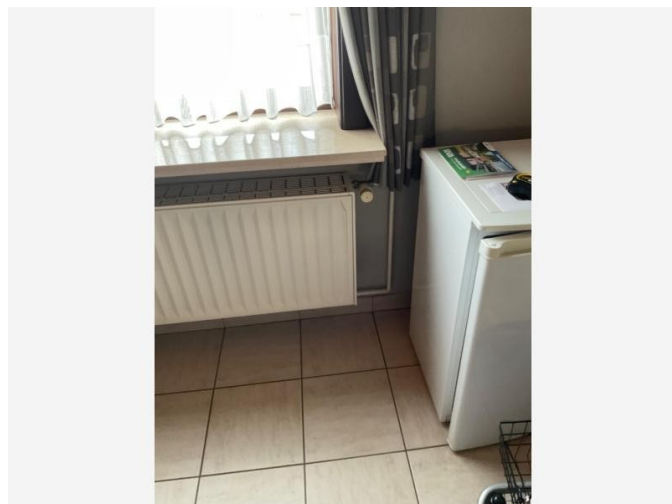
Geen asbest

#	Type	Referentie	Resultaat
8.1	Mengmonster	mm01	Geen asbest

Beschrijving	pleisterwerk wanden
Omgeving	Binnen
Primaire drager	Binnenwand
Bindmiddel van materiaal	Gips - kalk
Gebondenheid op basis van bindmiddel	Niet-hechtgebonden
Hoeveelheid (oppervlakte - dikte - aantal)	• 115,00 m ² - 1,00 cm - 1 stuk
Totaal volume	1,15 m ³
Identificatiemethode	Vaststelling met monstername
Destructieve handeling voor identificatie	Nee
Opmerking	Geschatte hoeveelheid
