Asbestinventarisatietest

Groteweg 319, 9500 Geraardsbergen

Attestnummer : 20230102-000083.000

Uitgegeven op : 02.01.2023

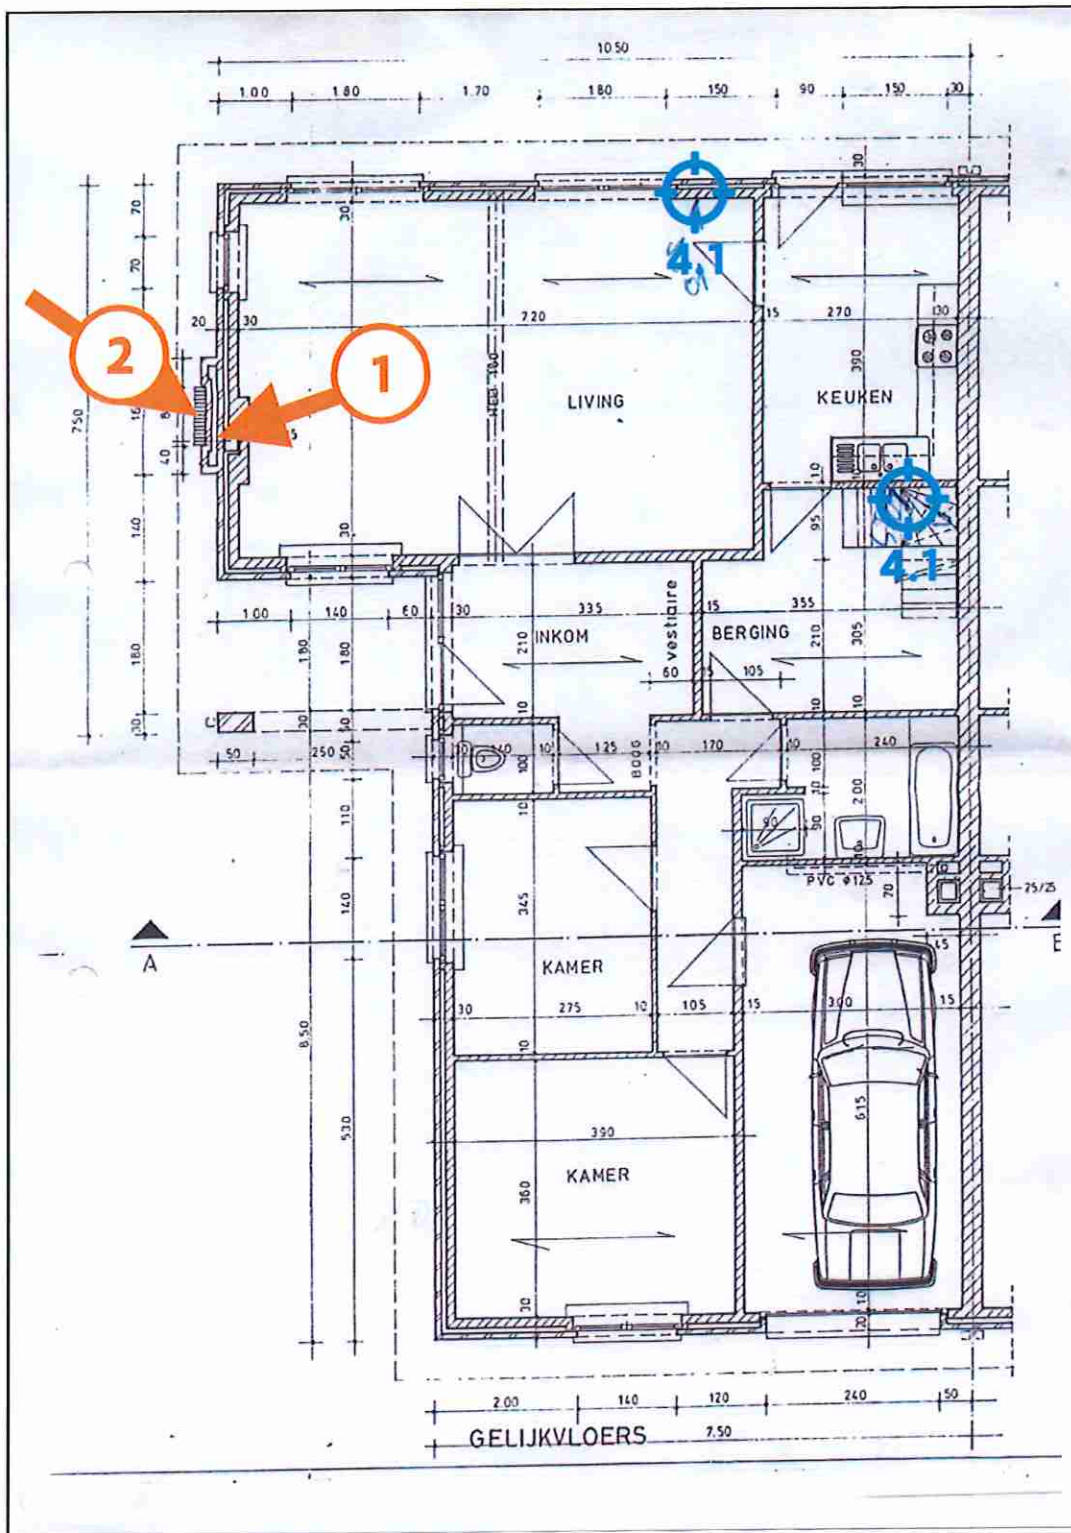
Plan 1.1: grondplan 1

1. CV	Asbestmateriaal	Verwijderen
2. gevelbekleding leien	Asbestmateriaal	Verwijderen
4. muurpleister	Geen asbest	-
4.1 Code: 01	Mengmonster	-

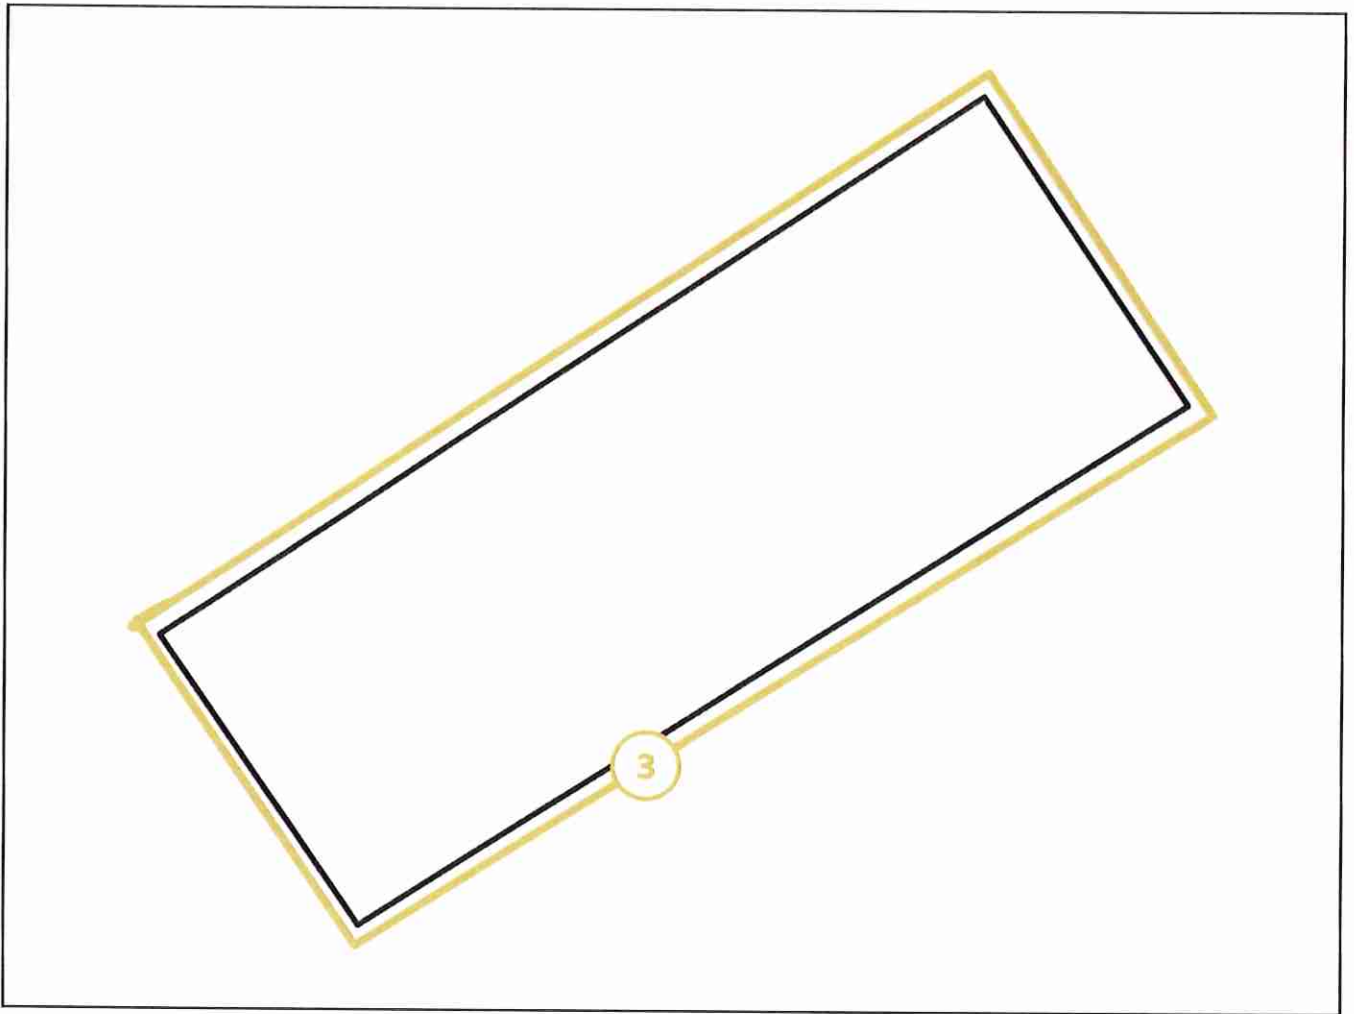
Plan 2.1: Bijgebouw plan tuinhuis

Beschrijving	Type	Actie
3. golfplaat op tuinhuis	Asbestmateriaal	Zorgvuldig beheren

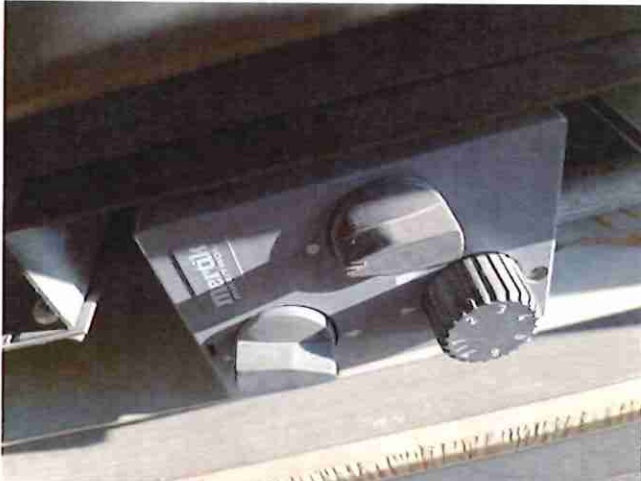
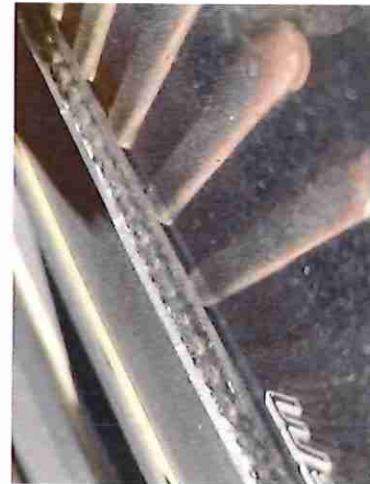
Het asbestmateriaal valt onder de mijlpaal van 2034.

Eindbeoordeling materiaalrisico	Zeer laag materiaalrisico en/of zeer lage kans op vezelvrijgave
---------------------------------	---

Gebondenheid	Categorie 3: niet-hechtgebonden met weinig of geen matrix
Asbestsoort (vezeltype)	Alleen chrysotiel
Asbestconcentratie	Hoog ($\geq 50\%$)
Afschermingsgraad van het gehele materiaal	Enkel randen niet afgeschermd maar geen contact met binnenluchtstromen
Toestand van het materiaal	Onbeschadigd, niet verweerd

Beschrijving	CV
Omgeving	Binnen
Primaire drager	HVAC infrastructuur en uitrusting
Asbestmateriaal	Koord, lint, band, strip
Bindmiddel van asbestmateriaal	Weinig of geen bindmiddel (textiel, bevolking, ...)
Gebondenheid op basis van bindmiddel	Niet-hechtgebonden
Hoeveelheid (lengte - omtrek - aantal)	• 1,50 m - 1,00 cm - 1 stuk
Totale oppervlakte	0,015 m ²

Verwijderen

- Zorg voor een veilig beheer. Vermijd het beschadigen van het asbestmateriaal. Controleer de toestand jaarlijks op wijzigingen.
- Voer bijkomende staalname(s) uit.

- Eenvoudige handelingen: enkel door erkend asbestverwijderaar
Bij het verwijderen van asbestkoord komt relatief stof vrij, deze kunnen best verwijderd worden met extra fixatiemiddel en puntafzuiging met een hepa stofzuiger. Asbestkoord behoort tot losgebonden asbestafval en dient selectief naar een erkend verwerkingsbedrijf afgevoerd te worden. (kan niet aangeboden worden op een containerpark)

Alle werknemer(s) moeten wel beschikken over een opleidingsattest eenvoudige handelingen 8u.

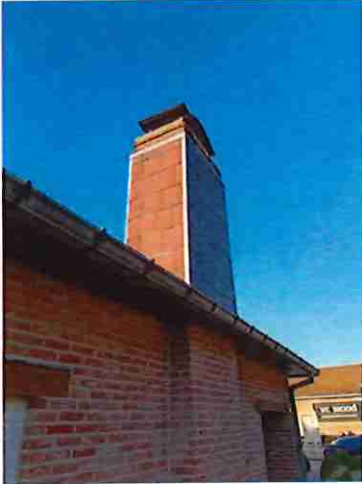
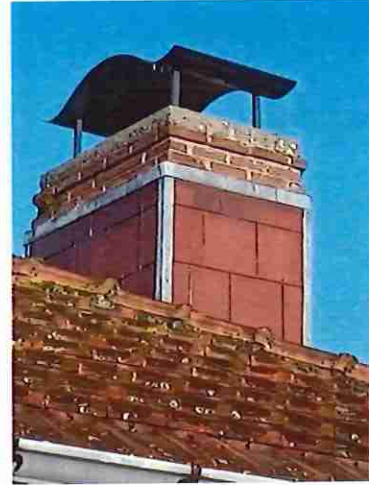
Fiche 2: gevelbekleding leien

Het asbestmateriaal valt onder de mijlpaal van 2034.

Eindbeoordeling materiaalisico	Laag materiaalisico en/of verlaagde kans op vezelvrijgave
--------------------------------	---

Gebondenheid	Categorie 1: hechtgebonden in oorsprong
Asbestsoort (vezeltype)	Crocidoliet aanwezig
Asbestconcentratie	Laag (< 50%)
Afschermingsgraad van het gehele materiaal	Geheel of deels vrij van de buitenlucht
Toestand van het materiaal	Onbeschadigd, niet verweerd

Beschrijving	gevelbekleding leien
Omgeving	Buiten
Primaire drager	Wand buitenschil
Asbestmateriaal	Dak- en gevelbekleding - Lei, shingle
Bindmiddel van asbestmateriaal	Cement
Gebondenheid op basis van bindmiddel	Hecht
Hoeveelheid (oppervlakte - aantal)	• 8,00 m ² - 1 stuk
Totale oppervlakte	8,00 m ²
Eenvoudig bereikbaar	Ja
Bevestigingswijze	• Genageld, geniet

Verwijderen

- Zorg voor een veilig beheer. Vermijd het beschadigen van het asbestmateriaal. Controleer de toestand jaarlijks op wijzigingen.
- Voer bijkomende staalname(s) uit.

- Eenvoudige handelingen: mag via doe-het-zelf of door werknemer(s) met opleidingsattest eenvoudige handelingen
De leien kunnen voorzichtig verwijderd worden, de leien extra bevochtigen om stof te voorkomen + dragen van de nodige beschermingsmiddelen (mondmasker ffp3, handschoenen, tyvec) Bij de gemeente/containerpark afsluitzakken halen om dubbel in te pakken en af te voeren naar het containerpark.

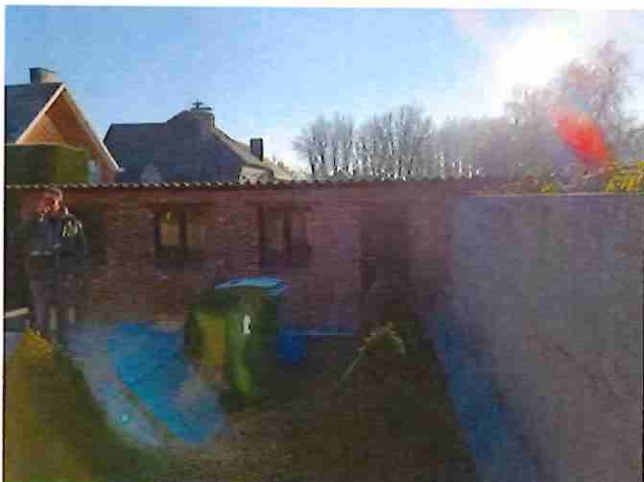
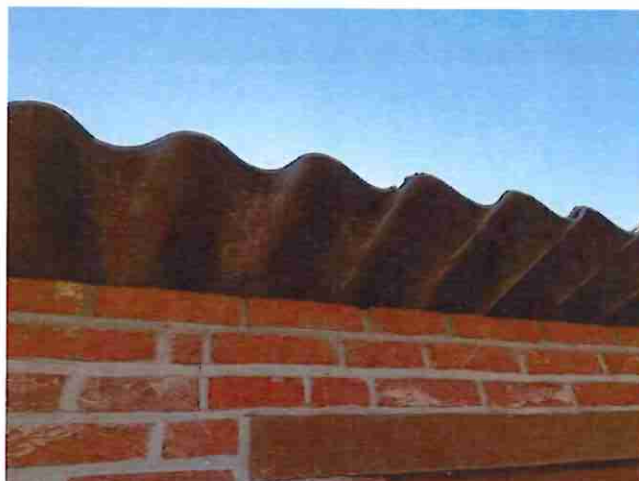
Fiche 3: golfplaat op tuinhuis

Het asbestmateriaal valt onder de mijlpaal van 2040.

Eindbeoordeling materiaalrisico	Laag materiaalrisico en/of verlaagde kans op vezelvrijgave
---------------------------------	--

Gebondenheid	Categorie 1: hechtgebonden in oorsprong
Asbestsoort (vezeltype)	Crocidoliet aanwezig
Asbestconcentratie	Laag (< 50%)
Afschermingsgraad van het gehele materiaal	Geheel of deels (ook) vrij aan de binnenlucht
Toestand van het materiaal	Onbeschadigd, niet verweerd

Beschrijving	golfplaat op tuinhuis
Omgeving	Buiten
Primaire drager	Schuin dak
Asbestmateriaal	Verloren bekisting - Golfplaat
Bindmiddel van asbestmateriaal	Cement
Gebondenheid op basis van bindmiddel	Hecht
Hoeveelheid (oppervlakte - dikte - aantal)	• 30,00 m ² - 0,50 cm - 1 stuk
Totaal volume	0,15 m ³
Eenvoudig bereikbaar	Ja
Bevestigingswijze	• Geschroefd

Zorgvuldig beheren

- Zorg voor een veilig beheer. Vermijd het beschadigen van het asbestmateriaal. Controleer de toestand jaarlijks op wijzigingen.
- Voer bijkomende staalname(s) uit.

- Eenvoudige handelingen: mag via doe-het-zelf of door werknemer(s) met opleidingsattest eenvoudige handelingen
De platen kunnen voorzichtig verwijderd worden, de platen extra bevochtigen om stof te voorkomen + dragen van de nodige beschermingsmiddelen (mondmasker ffp3, handschoenen, tyvec) Bij de gemeente/containerpark afsluitzakken halen om dubbel in te pakken en af te voeren naar het containerpark.

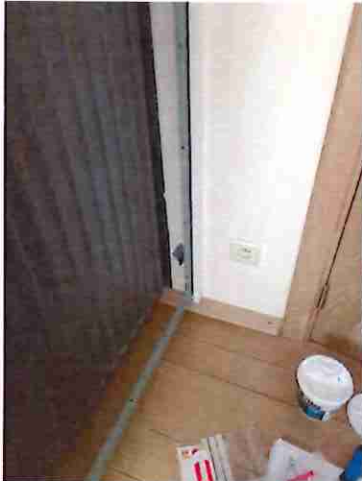
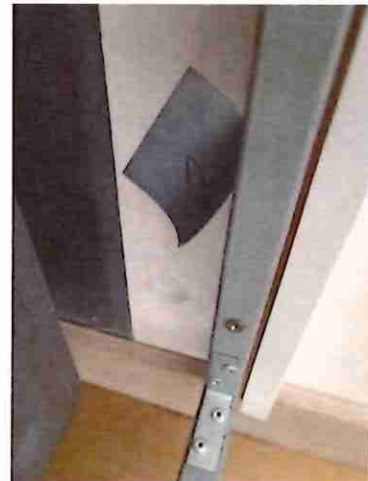
Fiche 4: muurpleister

Geen asbest

#	Type	Referentie	Resultaat
4.1	Mengmonster	01	Geen asbest

Beschrijving	muurpleister
Omgeving	Binnen
Primaire drager	Binnenwand
Bindmiddel van materiaal	Gips - kalk
