Asbestinventarisatetest

Latemstraat 72, 9830 Sint-Martens-Latem

Attestnummer : 20241205-000022.000

Niet-asbestveilig

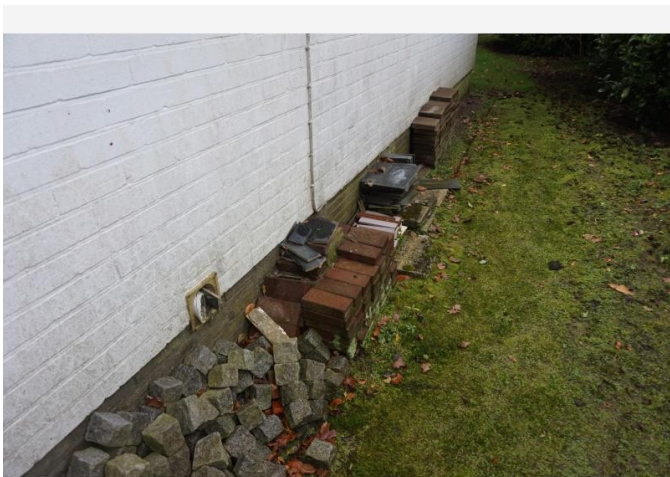
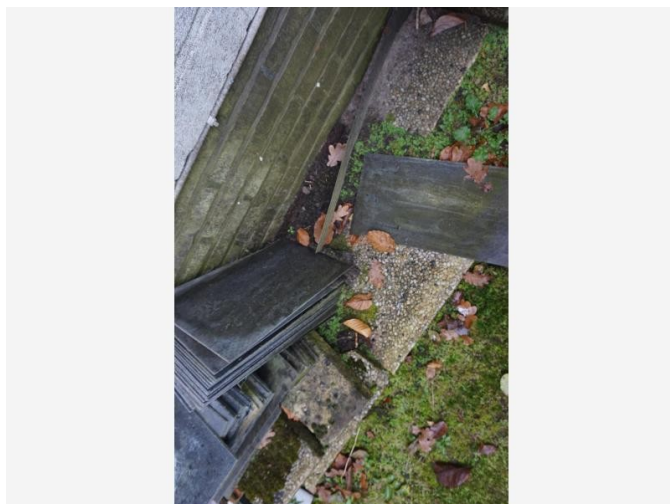
Het asbestmateriaal valt onder de mijlpaal van 2040.

Dringend verwijderen

Beschrijving	Afval leien achteraan
Type afvalstof	Betreft stock-voorraad of gedemonteerde asbestmaterialen
Aanwezige resten	Enkele leien achteraan de woning.
Omgeving	Buiten
Primaire drager	Bodem
Asbestmaterialen	<ul style="list-style-type: none">Dak- en gevelbekleding - Lei, shingle
Bindmiddel van asbestmateriaal	Cement
Gebondenheid op basis van bindmiddel	Hecht
Hoeveelheid (gewicht - aantal)	<ul style="list-style-type: none">10,00 kg - 1 stuk
Totaal gewicht	10,00 kg
Eenvoudig bereikbaar	Ja
Identificatiemethode	Vaststelling zonder monsternamen
Opmerking	Het betreft een schatting van de hoeveelheid.

- Verwijder het asbestafval.

- Eenvoudige handelingen: mag via doe-het-zelf of door werknemer(s) met opleidingsattest eenvoudige handelingen
Het afval betreft hechtgebonden toepassingen. Verwijder deze zonder (extra) te beschadigen.

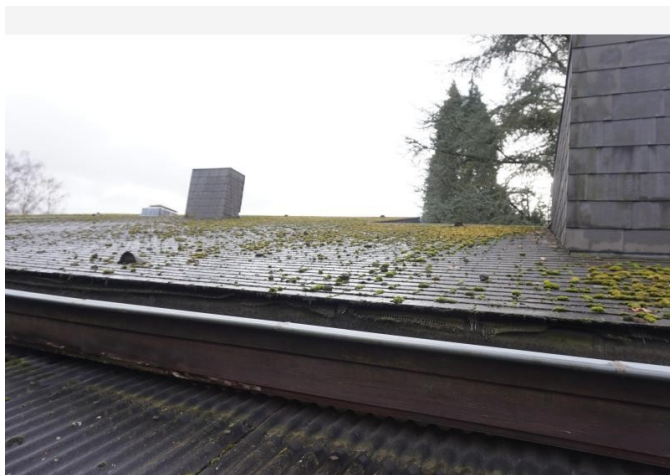
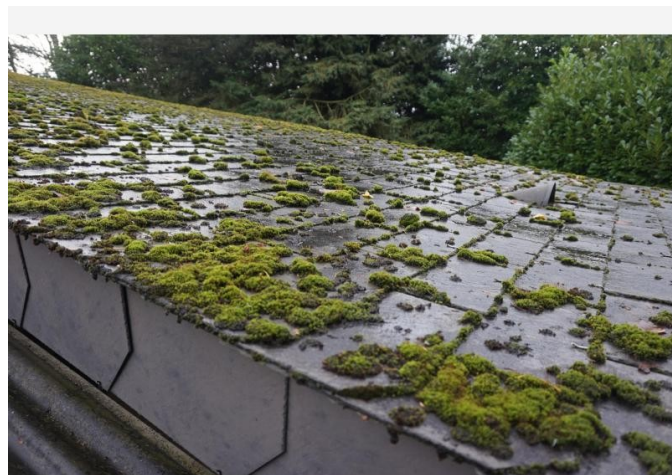
Het asbestmateriaal valt onder de mijlpaal van 2034.

Verwijderen

Eindbeoordeling materiaalrisico	Verhoogd materiaalrisico en/of verhoogde kans op vezelvrijgave
---------------------------------	--

Gebondenheid	Categorie 1: hechtgebonden in oorsprong
Asbestsoort (vezeltype)	Crocidoliet aanwezig
Asbestconcentratie	Laag (< 50%)
Afschermingsgraad van het gehele materiaal	Geheel of deels vrij aan de buitenlucht
Toestand van het materiaal	Matig beschadigd, matig verweerd

Beschrijving	Leien dak woning
Omgeving	Buiten
Primaire drager	Schuin dak
Asbestmateriaal	Dak- en gevelbekleding - Lei, shingle
Bindmiddel van asbestmateriaal	Cement
Gebondenheid op basis van bindmiddel	Hecht
Hoeveelheid (oppervlakte - aantal)	<ul style="list-style-type: none">• 315,00 m² - 1 stuk
Totale oppervlakte	315,00 m ²
Eenvoudig bereikbaar	Ja
Bevestigingswijze	<ul style="list-style-type: none">• Genageld, geniet
Identificatiemethode	Vaststelling zonder monsternamen
Destructieve handeling voor identificatie	Nee
Opmerking	Het betreft een schatting van de hoeveelheid.

- Verwijder dit asbestmateriaal zo snel mogelijk. Volg de toestand goed op.
- Hemelwater dat afspoelt van asbestcement daken of gevels kan asbestdeeltjes bevatten. Gebruik het enkel voor gesloten circuits (bv. spoelen toiletten). Reinig na het vervangen van het dak of de gevel de dakgoten en regenwaterput of -ton om asbesthoudend sediment of slib te verwijderen

- Eenvoudige handelingen: mag via doe-het-zelf of door werknemer(s) met opleidingsattest eenvoudige handelingen
Asbestleien zijn een hechtgebonden toepassing, deze dienen voorzichtig te worden verwijderd zonder te breken/slijpen om vezelvrijgave te vermijden.

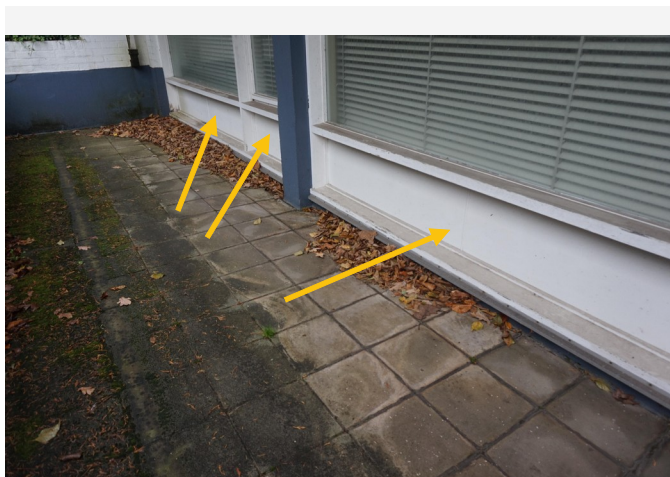
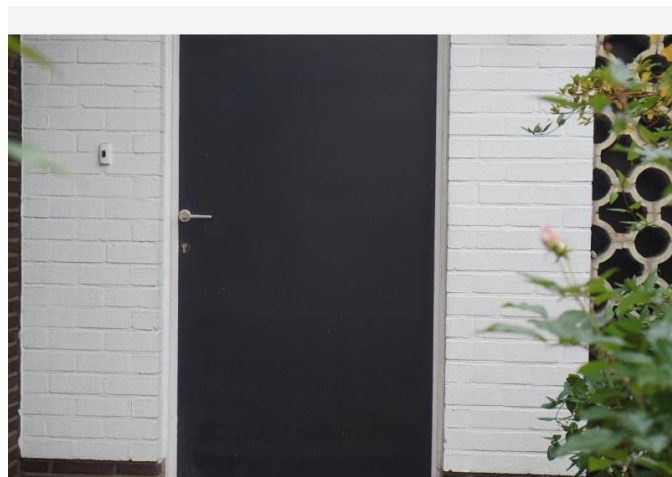
Het asbestmateriaal valt onder de mijlpaal van 2040.

Verwijderen

Eindbeoordeling materiaalrisico	Verhoogd materiaalrisico en/of verhoogde kans op vezelvrijgave
---------------------------------	--

Gebondenheid	Categorie 1: hechtgebonden in oorsprong
Asbestsoort (vezeltype)	Crocidoliet aanwezig
Asbestconcentratie	Laag (< 50%)
Afschermingsgraad van het gehele materiaal	Geheel of deels (ook) vrij aan de binnenlucht
Toestand van het materiaal	Licht beschadigd, licht verweerd. Intact calciumsilicaatmateriaal of categorie III 'gebondenheid'

Beschrijving	Glasalplaten in buitenschrijnwerk
Omgeving	Grenst aan binnen- en buitenlucht
Primaire drager	Wandopening verticaal (raam, deur, ...)
Asbestmateriaal	Plaat, paneel, tablet - Geëmailleerd, type Glasal
Bindmiddel van asbestmateriaal	Cement
Gebondenheid op basis van bindmiddel	Hecht
Hoeveelheid (oppervlakte - dikte - aantal)	<ul style="list-style-type: none">• 2,00 m² - 0,30 cm - 4 stuks• 1,00 m² - 0,30 cm - 2 stuks• 0,40 m² - 0,30 cm - 1 stuk
Totaal volume	0,031 m ³
Eenvoudig bereikbaar	Ja
Bevestigingswijze	<ul style="list-style-type: none">• Geklemd
Identificatiemethode	Vaststelling zonder monstername
Destructieve handeling voor identificatie	Nee

- Verwijder dit asbestmateriaal zo snel mogelijk. Volg de toestand goed op.

- Eenvoudige handelingen: mag via doe-het-zelf of door werknemer(s) met opleidingsattest eenvoudige handelingen
Glasalplaten zijn een hechtgebonden toepassing, deze dienen voorzichtig te worden verwijderd zonder te breken/slijpen om vezelvrijgave te vermijden.

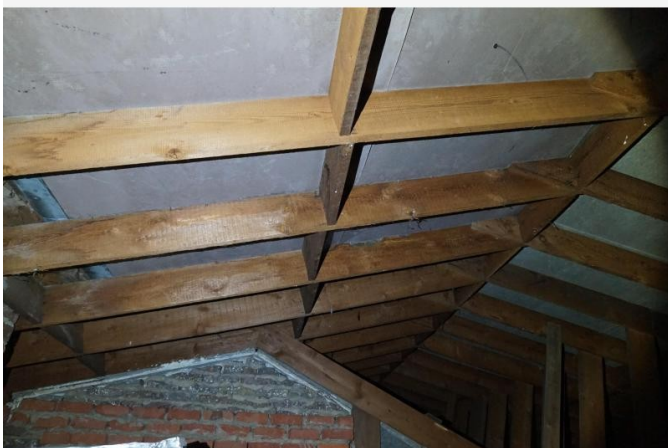
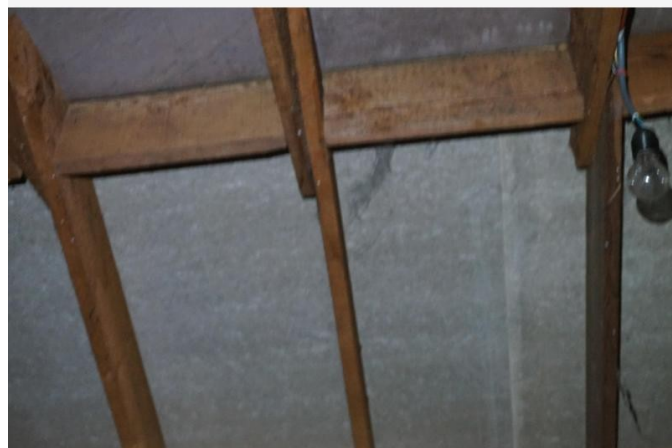
Het asbestmateriaal valt onder de mijlpaal van 2040.

Maatregelen nemen

Eindbeoordeling materiaalrisico	Verhoogd materiaalrisico en/of verhoogde kans op vezelvrijgave
---------------------------------	--

Gebondenheid	Categorie 1: hechtgebonden in oorsprong
Asbestsoort (vezeltype)	Crocidoliet aanwezig
Asbestconcentratie	Laag (< 50%)
Afschermingsgraad van het gehele materiaal	Geheel of deels (ook) vrij aan de binnenlucht
Toestand van het materiaal	Licht beschadigd, licht verweerd. Intact calciumsilicaatmateriaal of categorie III 'gebondenheid'

Beschrijving	Menuiserieplaten onderdak woning
Omgeving	Binnen
Primaire drager	Schuin dak
Asbestmateriaal	Plaat, paneel, tablet - Type Menuiserie
Bindmiddel van asbestmateriaal	Cement
Gebondenheid op basis van bindmiddel	Hecht
Hoeveelheid (oppervlakte - dikte - aantal)	<ul style="list-style-type: none">• 315,00 m² - 0,30 cm - 1 stuk
Totaal volume	0,945 m ³
Eenvoudig bereikbaar	Nee <ul style="list-style-type: none">• Het asbestmateriaal is bedekt (uitgezonderd laag verf, coating, behang, kunststof, textiel) en het wegnemen van het bedekkende materiaal kan niet zonder het bedekkende materiaal te beschadigen.
Bevestigingswijze	<ul style="list-style-type: none">• Geklemd• Genageld, geniet
Identificatiemethode	Vaststelling zonder monsternamen
Destructieve handeling voor identificatie	Nee
Opmerking	Het betreft een schatting van de hoeveelheid.

- Zorg voor een veilig beheer en verwijder dit asbestmateriaal wanneer het bij werken eenvoudig bereikbaar wordt. Controleer de toestand jaarlijks op wijzigingen.

- Eenvoudige handelingen: mag via doe-het-zelf of door werknemer(s) met opleidingsattest eenvoudige handelingen
Menuiserieplaten zijn een hechtgebonden toepassing, deze dienen voorzichtig te worden verwijderd zonder te breken/slijpen om vezelvrijgave te vermijden. Indien deze niet zonder te breken verwijderd kunnen worden dient deze door een erkend asbestverwijderaar te worden verwijderd al dan niet in een hermetische zone.

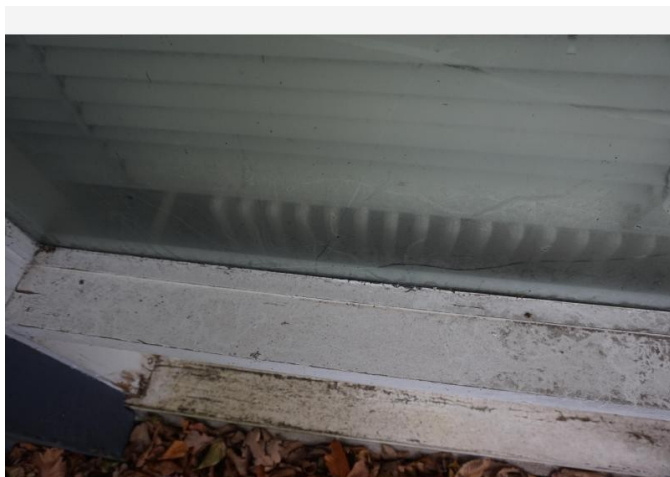
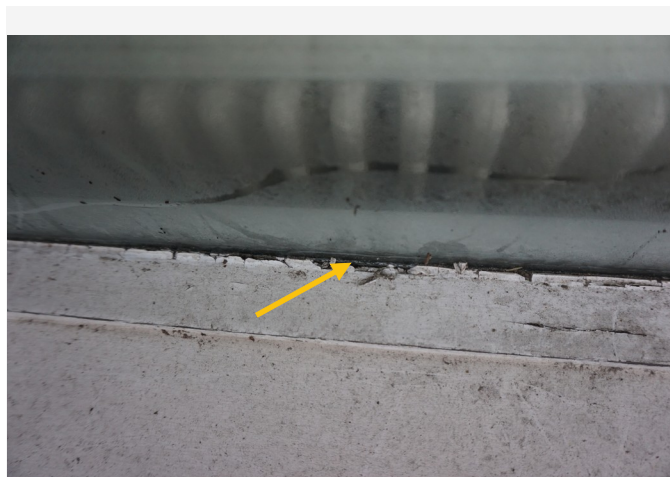
Het asbestmateriaal valt onder de mijlpaal van 2040.

Zorgvuldig beheren

Eindbeoordeling materiaalrisico	Laag materiaalrisico en/of verlaagde kans op vezelvrijgave
---------------------------------	--

Gebondenheid	Categorie 1: hechtgebonden in oorsprong
Asbestsoort (vezeltype)	Amfibool aanwezig, uitgezonderd crocidoliet
Asbestconcentratie	Laag (< 50%)
Afschermingsgraad van het gehele materiaal	Geheel of deels (ook) vrij aan de binnenlucht
Toestand van het materiaal	Licht beschadigd, licht verweerd. Intact calciumsilicaatmateriaal of categorie III 'gebondenheid'

Beschrijving	Mastiek (oud) schrijnwerk
Omgeving	Grenst aan binnen- en buitenlucht
Primaire drager	Wandopening verticaal (raam, deur, ...)
Asbestmateriaal	In-situ afwerkingslagen - Pasta, stopverf, voegsel, stopsel, vulsel, mastiek, kitten, ...
Bindmiddel van asbestmateriaal	Kitten, mastiek, pasta
Gebondenheid op basis van bindmiddel	Hecht
Hoeveelheid (gewicht - aantal)	<ul style="list-style-type: none">• 2,00 kg - 1 stuk
Totaal gewicht	2,00 kg
Eenvoudig bereikbaar	Ja
Bevestigingswijze	<ul style="list-style-type: none">• Verlijmd, ingegoten, versmeerd
Identificatiemethode	Vaststelling zonder monsternamen
Destructieve handeling voor identificatie	Nee
Opmerking	Al het oude schrijnwerk dat mastiek bevat die (half)hard is geworden is verdacht. Het betreft een ruwe schatting van de hoeveelheid.(tussen raam/kader).

- Zorg voor een veilig beheer. Vermijd het beschadigen van het asbestmateriaal. Controleer de toestand jaarlijks op wijzigingen.

- Eenvoudige handelingen: mag via doe-het-zelf of door werknemer(s) met opleidingsattest eenvoudige handelingen
Mastiek is een hechtgebonden toepassing. Deze dient voorzichtig te worden verwijderd ofwel door middel van bvb spatel, ofwel in zijn geheel met schrijnwerk. Zorg ervoor dat er geen resten achterblijven.

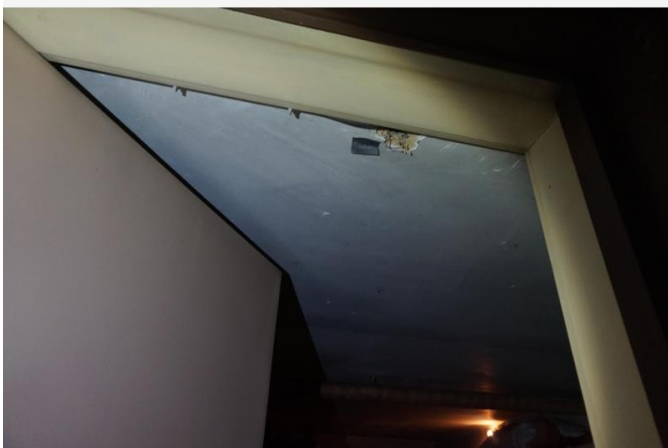
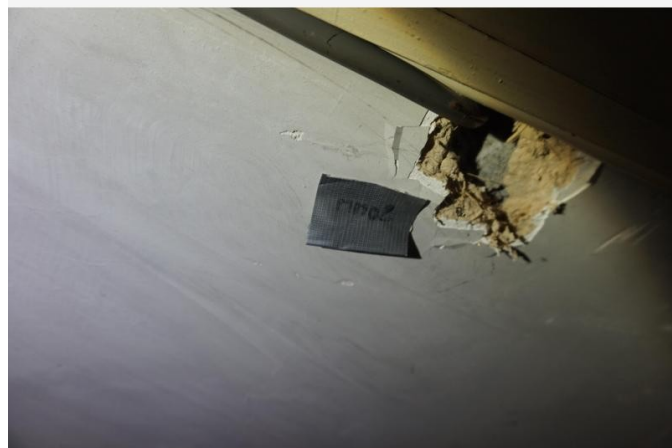
Het asbestmateriaal valt onder de mijlpaal van 2040.

Zorgvuldig beheren

Eindbeoordeling materiaalrisico	Laag materiaalrisico en/of verlaagde kans op vezelvrijgave
---------------------------------	--

Gebondenheid	Categorie 2: niet-hechtgebonden met matrix
Asbestsoort (vezeltype)	Alleen chrysotiel
Asbestconcentratie	Laag (< 50%)
Afschermingsgraad van het gehele materiaal	Geheel of deels (ook) vrij aan de binnenlucht
Toestand van het materiaal	Licht beschadigd, licht verweerd. Intact calciumsilicaatmateriaal of categorie III 'gebondenheid'

#	Type	Referentie	Resultaat
6.1	Mengmonster	MM02	Chrysotiel

Beschrijving	Pleisterwerk plafonds
Omgeving	Binnen
Primaire drager	Plafond
Asbestmateriaal	In-situ afwerkingslagen - Pleisterwerk (wand, plafond, ...)
Bindmiddel van asbestmateriaal	Gips - kalk
Gebondenheid op basis van bindmiddel	Niet-hechtgebonden
Hoeveelheid (oppervlakte - dikte - aantal)	<ul style="list-style-type: none">• 100,00 m² - 1,00 cm - 1 stuk
Totaal volume	1,00 m ³
Eenvoudig bereikbaar	Ja
Bevestigingswijze	<ul style="list-style-type: none">• Verlijmd, ingegoten, versmeerd
Identificatiemethode	Vaststelling met monstername
Destructieve handeling voor identificatie	Nee
Opmerking	<p>Het betreft een (ruwe) schatting van de hoeveelheid.</p> <p>De keuken/badkamers zijn valse plafonds.</p> <p>Enkel de plafonds in de kelder zijn gepleisterd. (overige plafonds zijn valse/houten plafonds)</p>

- Zorg voor een veilig beheer. Vermijd het beschadigen van het asbestmateriaal. Controleer de toestand jaarlijks op wijzigingen.

- Hermetische zone (erkend asbestverwijderaars)
Pleisterwerk mag niet doe-het-zelf verwijderd worden. Aangezien dit niet zonder te kappen en breken verwijderd kan worden. Bij deze werken komen er steeds asbestvezels vrij in een binnenruimte.

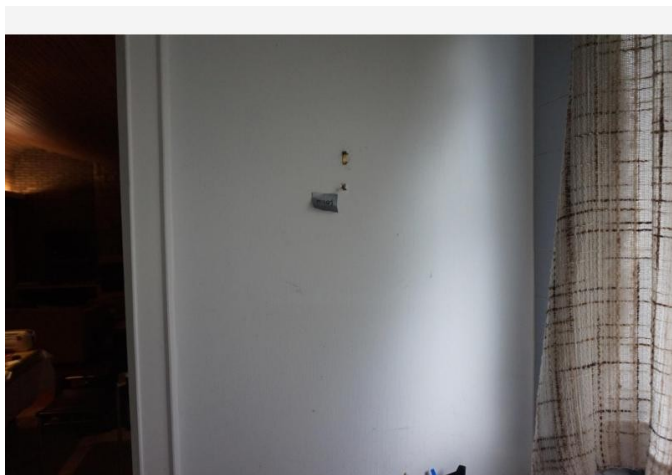
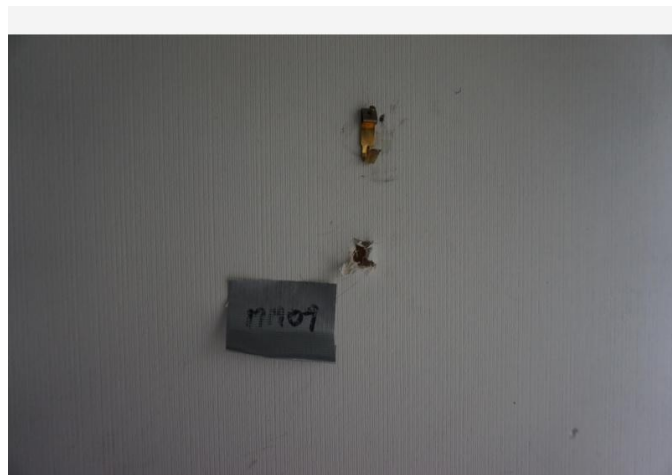
Het asbestmateriaal valt onder de mijlpaal van 2040.

Zorgvuldig beheren

Eindbeoordeling materiaalrisico	Laag materiaalrisico en/of verlaagde kans op vezelvrijgave
---------------------------------	--

Gebondenheid	Categorie 2: niet-hechtgebonden met matrix
Asbestsoort (vezeltype)	Alleen chrysotiel
Asbestconcentratie	Laag (< 50%)
Afschermingsgraad van het gehele materiaal	Geheel of deels (ook) vrij aan de binnenlucht
Toestand van het materiaal	Licht beschadigd, licht verweerd. Intact calciumsilicaatmateriaal of categorie III 'gebondenheid'

#	Type	Referentie	Resultaat
7.1	Mengmonster	MM01	Chrysotiel

Beschrijving	Pleisterwerk muren
Omgeving	Binnen
Primaire drager	Binnenwand
Asbestmateriaal	In-situ afwerkingslagen - Pleisterwerk (wand, plafond, ...)
Bindmiddel van asbestmateriaal	Gips - kalk
Gebondenheid op basis van bindmiddel	Niet-hechtgebonden
Hoeveelheid (oppervlakte - dikte - aantal)	• 1.000,00 m ² - 1,00 cm - 1 stuk
Totaal volume	10,00 m ³
Eenvoudig bereikbaar	Ja
Bevestigingswijze	• Verlijmd, ingegoten, versmeerd
Identificatiemethode	Vaststelling met monstername
Destructieve handeling voor identificatie	Nee
Opmerking	Het betreft een (ruwe) schatting van de hoeveelheid.

- Zorg voor een veilig beheer. Vermijd het beschadigen van het asbestmateriaal. Controleer de toestand jaarlijks op wijzigingen.

- Hermetische zone (erkend asbestverwijderaar)
Pleisterwerk mag niet doe-het-zelf verwijderd worden. Aangezien dit niet zonder te kappen en breken verwijderd kan worden. Bij deze werken komen er steeds asbestvezels vrij in een binnenruimte.

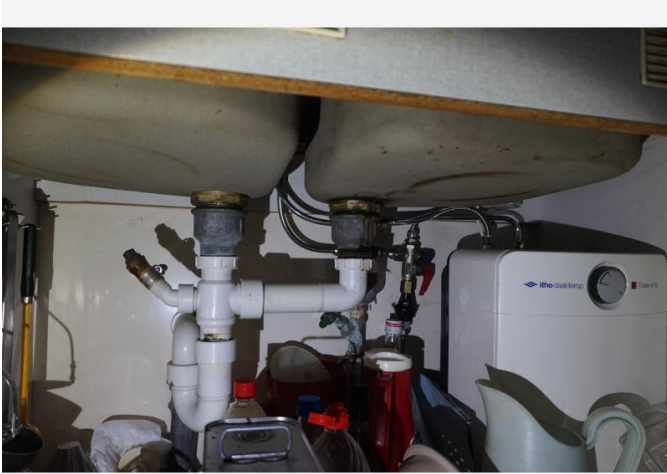
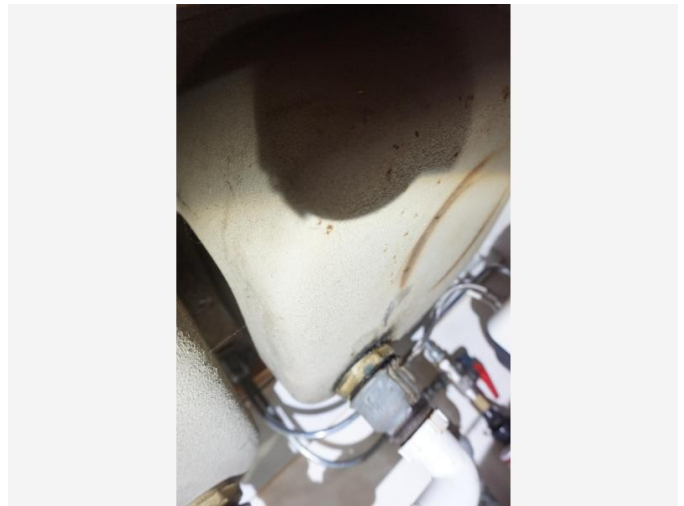
Het asbestmateriaal valt onder de mijlpaal van 2040.

Zorgvuldig beheren

Eindbeoordeling materiaalrisico	Laag materiaalrisico en/of verlaagde kans op vezelvrijgave
---------------------------------	--

Gebondenheid	Categorie 1: hechtgebonden in oorsprong
Asbestsoort (vezeltype)	Amfibool aanwezig, uitgezonderd crocidoliet
Asbestconcentratie	Laag (< 50%)
Afschermingsgraad van het gehele materiaal	Geheel of deels (ook) vrij aan de binnenlucht
Toestand van het materiaal	Licht beschadigd, licht verweerd. Intact calciumsilicaatmateriaal of categorie III 'gebondenheid'

Beschrijving	Coating spoelbakken keuken
Omgeving	Binnen
Primaire drager	Inrichting (meubilair, ...)
Asbestmateriaal	In-situ afwerkingslagen - Verf, coating
Bindmiddel van asbestmateriaal	Kitten, mastiek, pasta
Gebondenheid op basis van bindmiddel	Hecht
Hoeveelheid (gewicht - aantal)	<ul style="list-style-type: none">• 0,10 kg - 1 stuk
Totaal gewicht	0,10 kg
Eenvoudig bereikbaar	Ja
Bevestigingswijze	<ul style="list-style-type: none">• Verlijmd, ingegoten, versmeerd
Identificatiemethode	Vaststelling zonder monstername Motivatie: Op vraag van de eigenaar-opdrachtgever werd geen monstername uitgevoerd
Destructieve handeling voor identificatie	Nee
Opmerking	Het betreft een schatting van de hoeveelheid.

- Zorg voor een veilig beheer. Vermijd het beschadigen van het asbestmateriaal. Controleer de toestand jaarlijks op wijzigingen.

- Eenvoudige handelingen: mag via doe-het-zelf of door werknemer(s) met opleidingsattest eenvoudige handelingen
Verwijder deze toepassing samen met de spoeltafel. Indien dit afzonderlijk verwijderd wordt is dit door een hermetische zone.

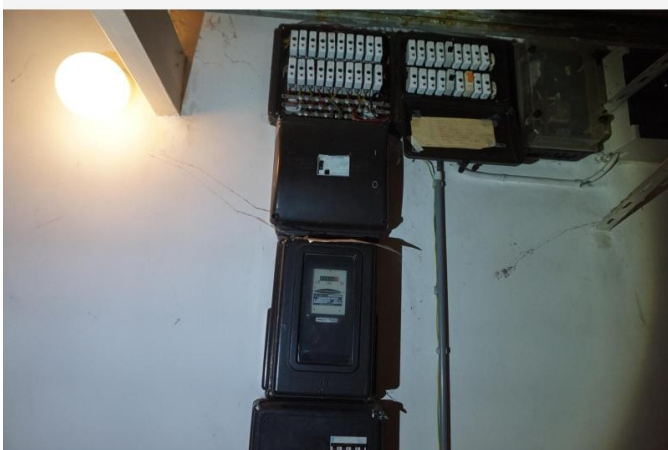
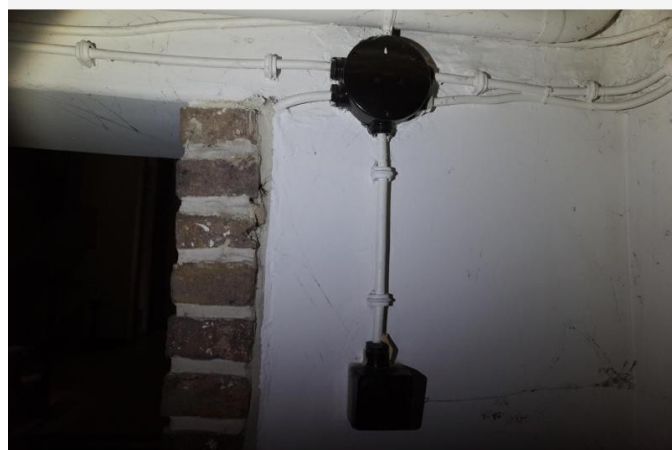
Het asbestmateriaal valt onder de mijlpaal van 2040.

Zorgvuldig beheren

Eindbeoordeling materiaalrisico	Laag materiaalrisico en/of verlaagde kans op vezelvrijgave
---------------------------------	--

Gebondenheid	Categorie 1: hechtgebonden in oorsprong
Asbestsoort (vezeltype)	Crocidoliet aanwezig
Asbestconcentratie	Laag (< 50%)
Afschermingsgraad van het gehele materiaal	Geheel of deels (ook) vrij aan de binnenlucht
Toestand van het materiaal	Onbeschadigd, niet verweerd

Beschrijving	Bakeliet (oud elektrisch materieel)
Omgeving	Binnen
Primaire drager	Communicatie en elektrische infrastructuur en uitrusting
Asbestmateriaal	Bakeliet
Bindmiddel van asbestmateriaal	Kunststof of -hars
Gebondenheid op basis van bindmiddel	Hecht
Hoeveelheid (gewicht - aantal)	<ul style="list-style-type: none">• 5,00 kg - 1 stuk
Totaal gewicht	5,00 kg
Eenvoudig bereikbaar	Ja
Bevestigingswijze	<ul style="list-style-type: none">• Geschroefd
Identificatiemethode	Vaststelling zonder monstername
Destructieve handeling voor identificatie	Nee
Opmerking	Het betreft al het oud elektrisch (schakel)materieel van bakeliet (bvb; schakelaars/klemmendozen/stopcontacten/lamphouders...) Het betreft een ruwe schatting van de hoeveelheid.

- Zorg voor een veilig beheer. Vermijd het beschadigen van het asbestmateriaal. Controleer de toestand jaarlijks op wijzigingen.

- Eenvoudige handelingen: mag via doe-het-zelf of door werknemer(s) met opleidingsattest eenvoudige handelingen
Elektrisch materiaal uit bakeliet zijn hechtgebonden toepassingen. Deze dienen voorzichtig te worden verwijderd zonder te breken.

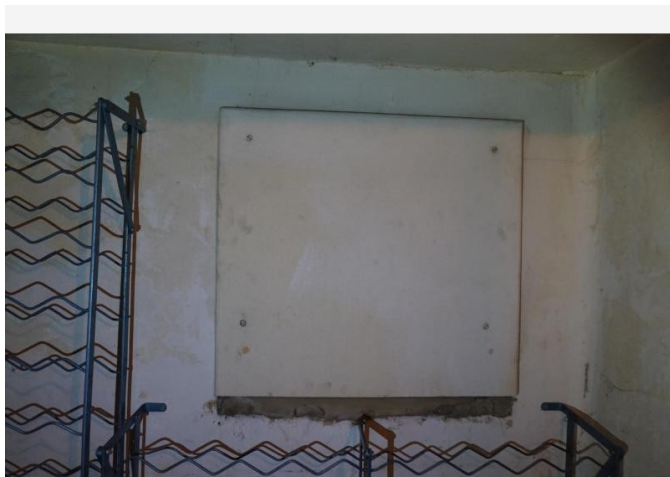
Situeringsfoto

Permanente beperking

Reden: Hoogte kleiner dan 1.5m

Uitleg van de asbestdeskundige: De hoogte van de kruipkelder is minder dan de minimale hoogte van 1,5m van de te inspecteren ruimtes. (Toegangsluik kon ook niet opengemaakt worden om deze visueel te inspecteren)

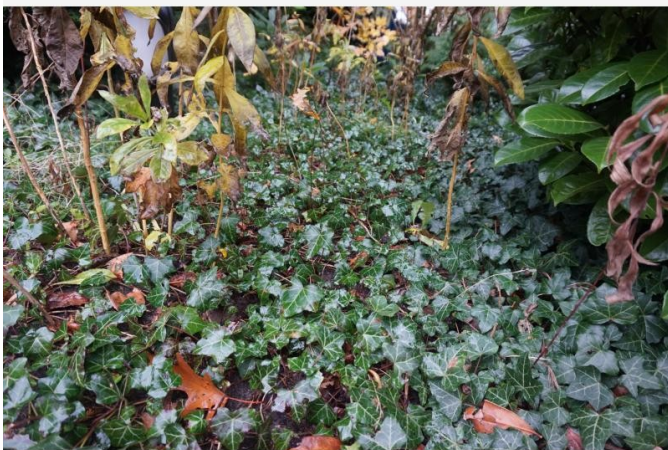
Situeringfoto

Tijdelijke beperking

Reden: Overwoekerende vegetatie

Uitleg van de asbestdeskundige: De tuin is geheel of deels overwoekerd. Hierdoor kon men niet nagaan of er hier asbesttoepassingen aanwezig kunnen zijn.

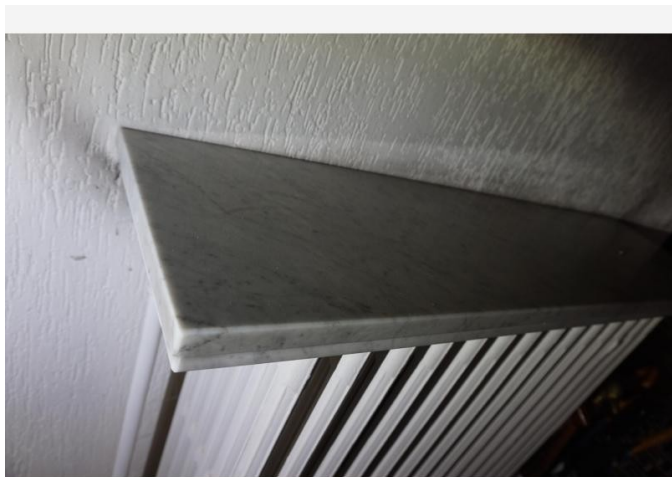
Vrije foto

Volgende toepassingen werden bekeken en als niet verdacht beoordeeld of waren niet aanwezig/waarneembaar: vinylvloer(en), venstertabletten, deurdorpels, asfalt

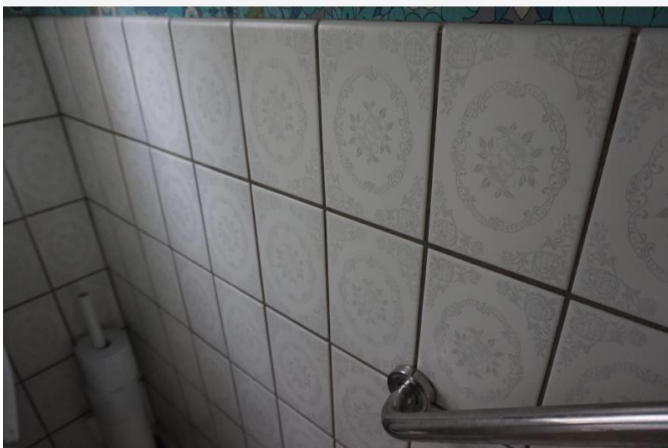
Vrije foto

De gebruikte tegellijm van plinten, wand- en/of vloertegels kan asbest bevatten, het betreft een niet-destructief onderzoek, daardoor kon deze niet visueel vastgesteld, beoordeeld en bemonsterd worden.

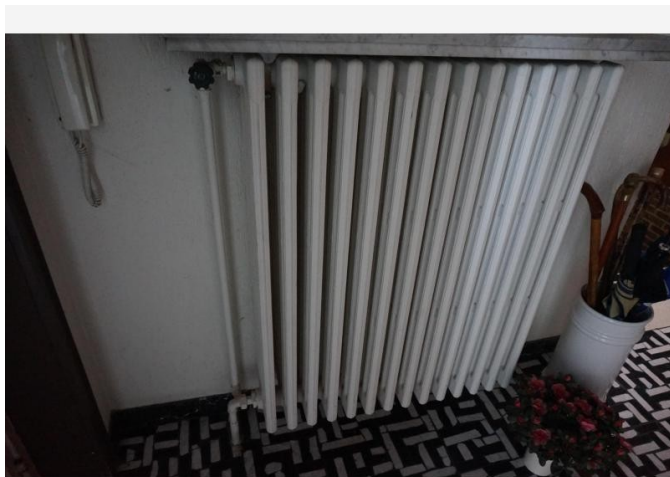
Vrije foto

Tussen de lamellen van de oude, gietijzeren radiator(en) kan een inwendige, asbesthoudende dichting aanwezig zijn.

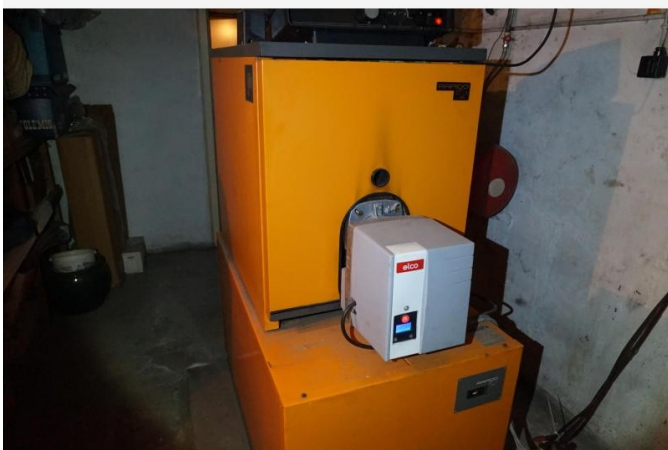
Vrije foto

In de verwarmingsketel kunnen asbesthoudende toepassingen gebruikt zijn.

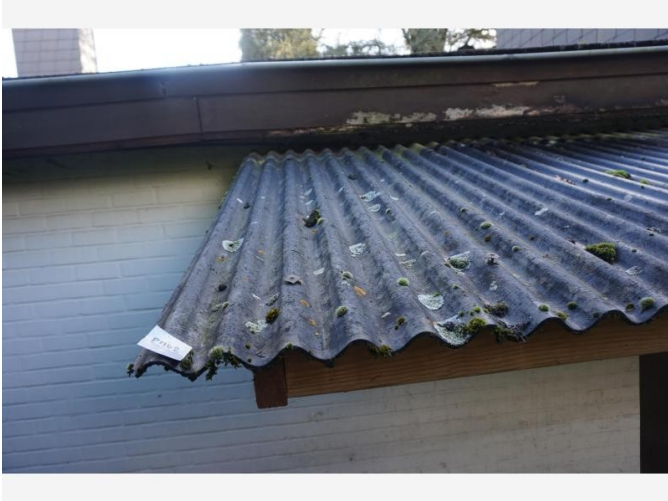
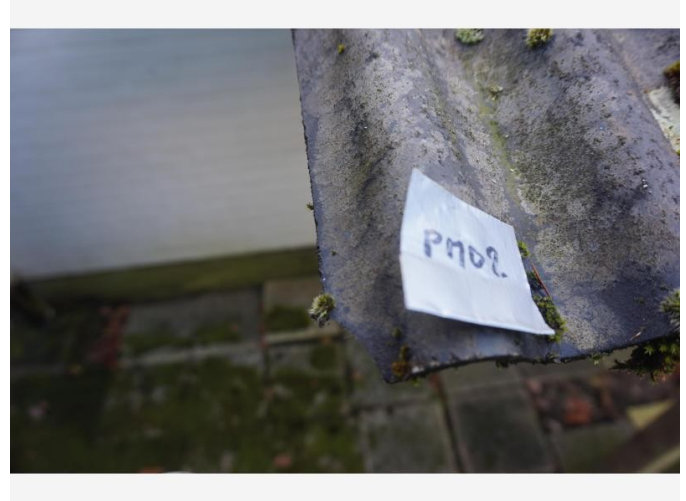
Fiche 16: Golfplaten achteraan

Geen asbest

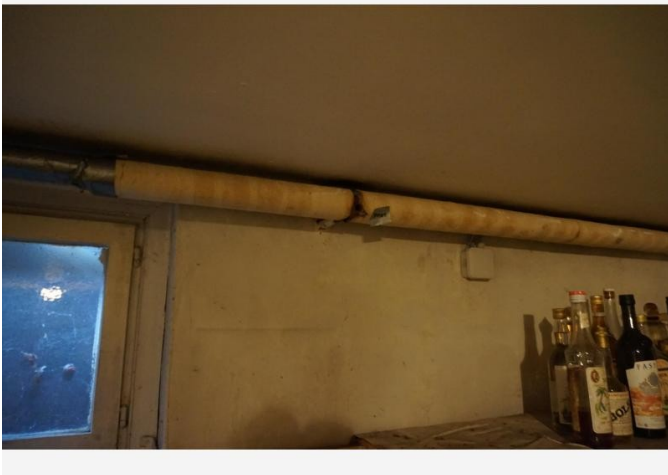
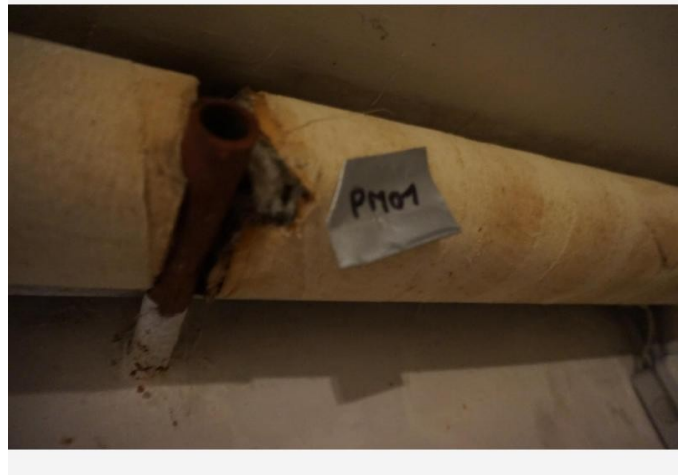
Fiche 17: Leidingisolatie kelder

Geen asbest
