# Asbestinventarisatetest

Montenakenweg 113, 3800 Sint-Truiden

Attestnummer : 20240628-000047.000

## Niet-asbestveilig

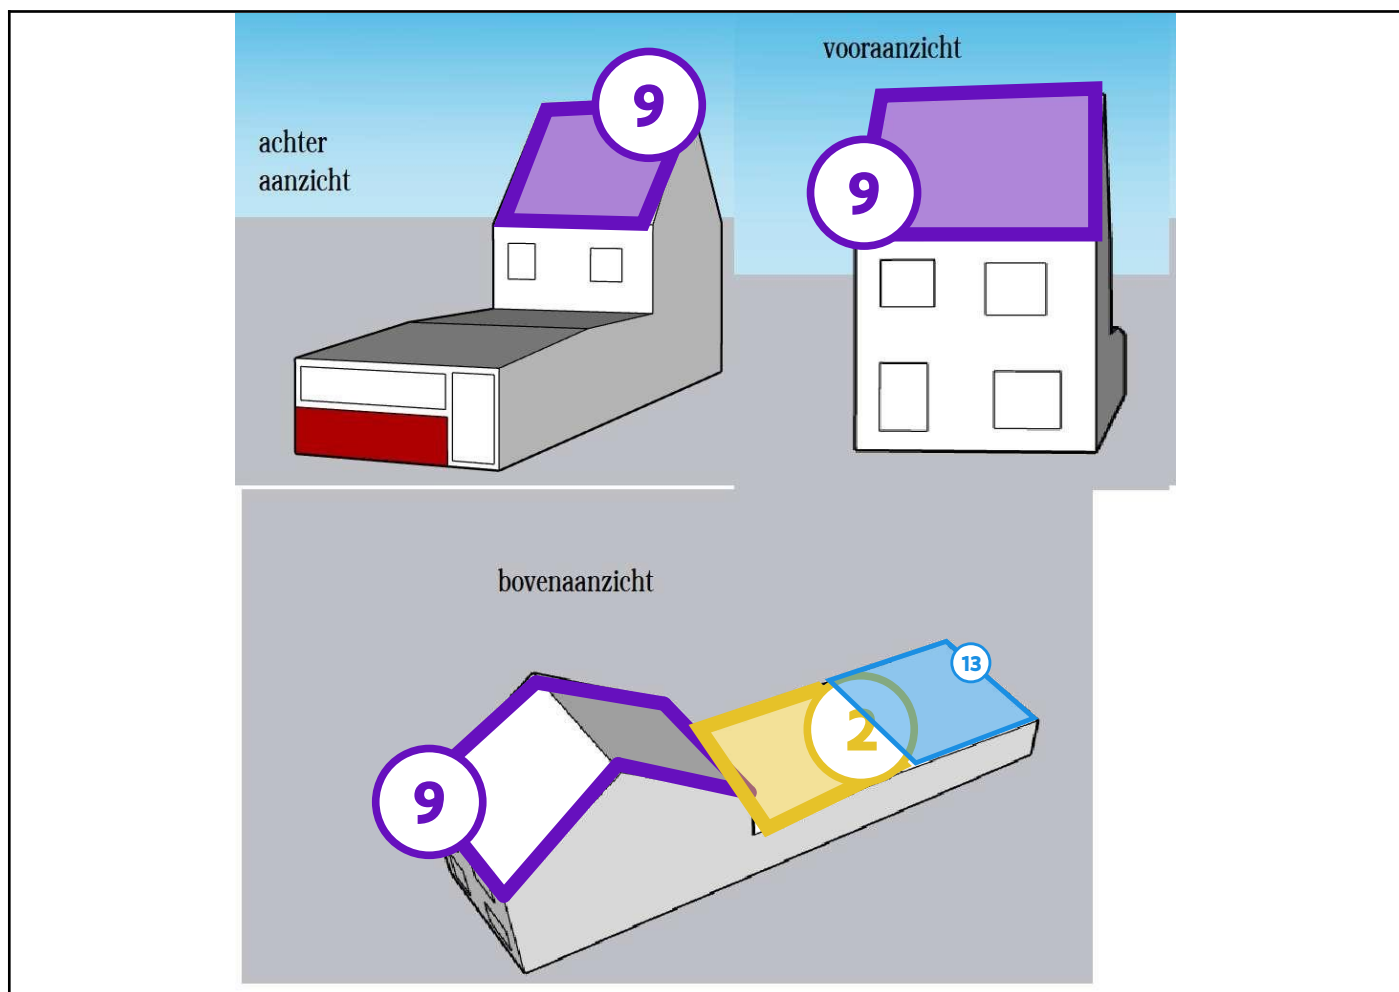
## Plan 1.3: daken

Beschrijving	Type	Actie
2. Roofing	Asbestmateriaal	Zorgvuldig beheren
9. Dak/onderdak	Advies	-
13. Afdak	Geen asbest	-

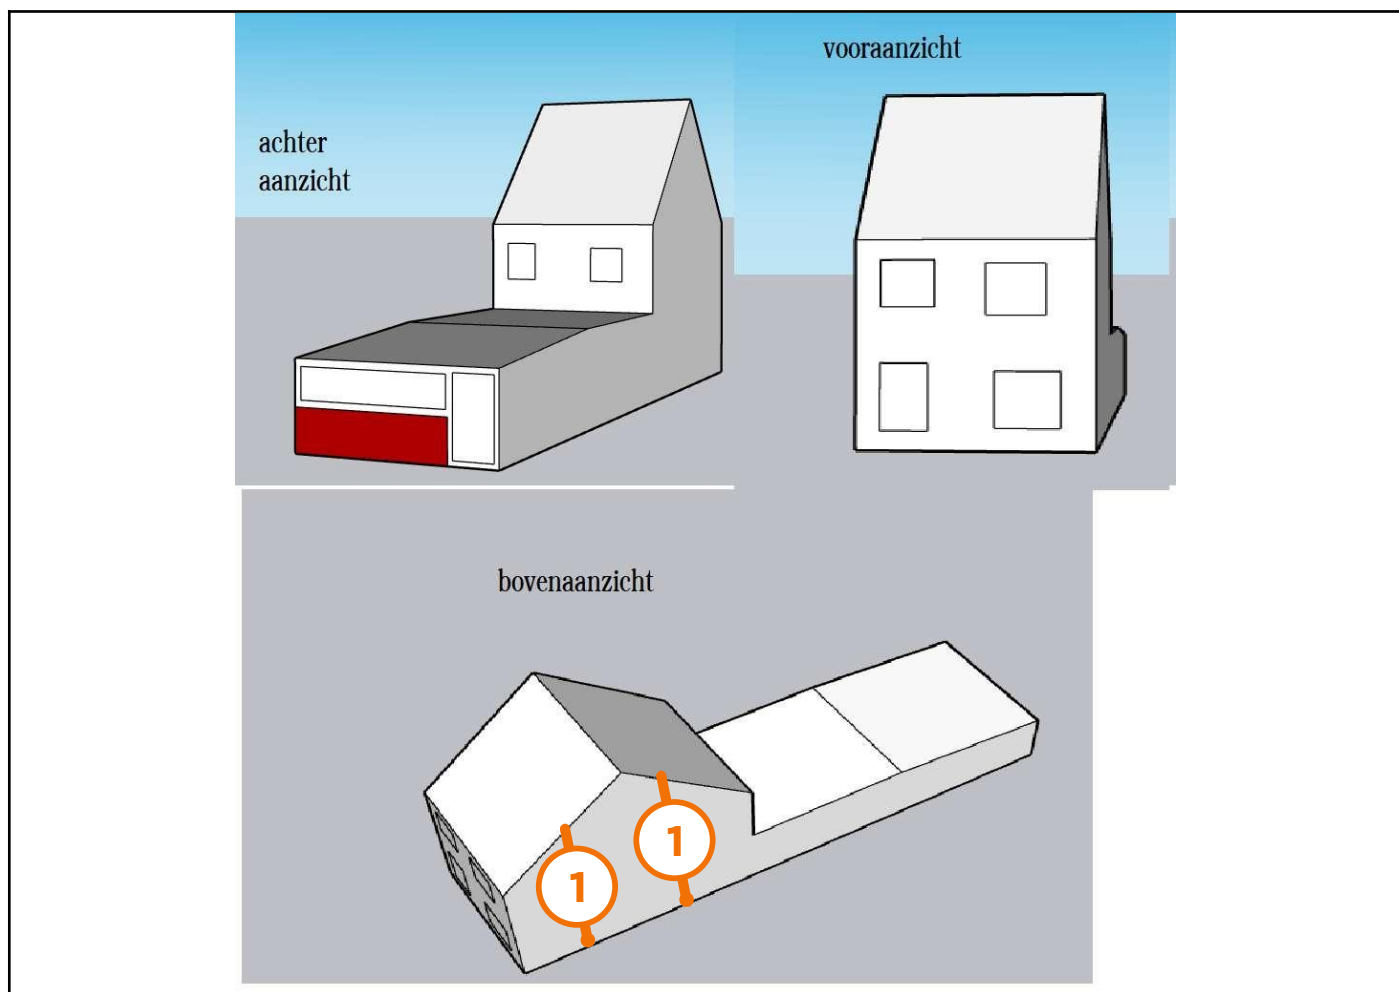
## Plan 1.10: gevelzichten

Beschrijving	Type	Actie
1. Schouwbuis	Asbestmateriaal	<a href="#">Verwijderen</a>

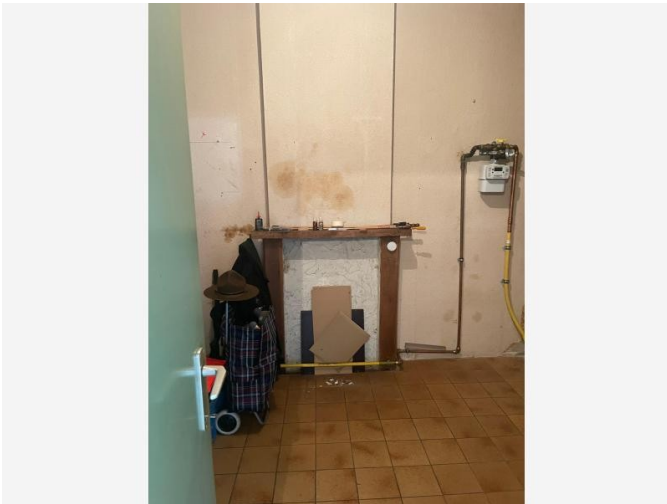
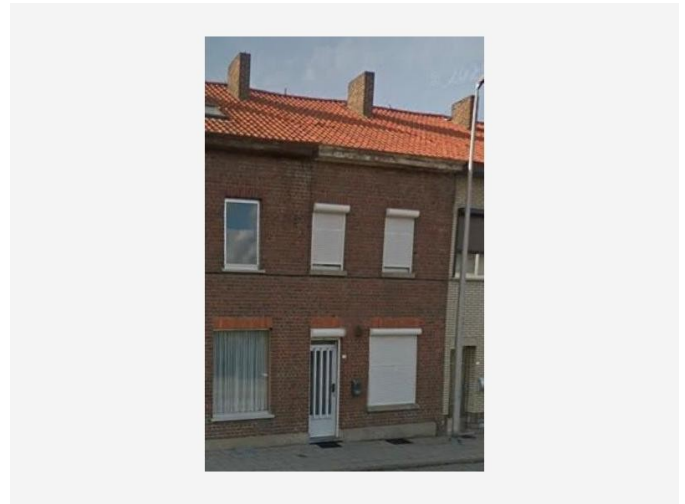
Het asbestmateriaal valt onder de mijlpaal van 2040.

Eindbeoordeling materiaalrisico	Verhoogd materiaalrisico en/of verhoogde kans op vezelvrijgave
---------------------------------	--

Gebondenheid	Categorie 1: hechtgebonden in oorsprong
Asbestsoort (vezeltype)	Crocidoliet aanwezig
Asbestconcentratie	Laag (< 50%)
Afschermingsgraad van het gehele materiaal	Geheel of deels (ook) vrij aan de binnenlucht
Toestand van het materiaal	Licht beschadigd, licht verweerd. Intact materiaal type Pical – asbestboard of categorie III 'gebondenheid'

Beschrijving	Schouwbus
Omgeving	Binnen
Primaire drager	Schacht-koker (technisch)
Asbestmateriaal	Buis, koker, leiding, pijp, doorvoer
Bindmiddel van asbestmateriaal	Cement
Gebondenheid op basis van bindmiddel	Hecht
Hoeveelheid (lengte - omtrek - dikte - aantal)	<ul style="list-style-type: none"><li>• 4,00 m - 40,00 cm - 1,00 cm - 2 stuks</li></ul>
Totaal volume	0,032 m <sup>3</sup>
Eenvoudig bereikbaar	Ja
Bevestigingswijze	<ul style="list-style-type: none"><li>• Verlijmd, ingegoten, versmeerd</li></ul>
Identificatiemethode	Vaststelling zonder monsternamen
Destructieve handeling voor identificatie	Nee
Opmerking	De precieze lengte is onbekend

Verwijderen

- Zorg voor een veilig beheer en verwijder dit asbestmateriaal wanneer het bij werken eenvoudig bereikbaar wordt. Controleer de toestand jaarlijks op wijzigingen.

- Eenvoudige handelingen: mag via doe-het-zelf of door werknemer(s) met opleidingsattest eenvoudige handelingen  
Deze toepassing kan door een aannemer die over een opleidingsattest eenvoudige handelingen beschikt of door een particulier (doe-het-zelf), verwijderd worden indien er geen verhoogd risico op vrijgave van asbestvezels (max. concentratie 0,01 vezels/cm<sup>3</sup> - CODEX Art. VI.3-54) ontstaat en de toepassing voorafgaand wordt gefixeerd/bevochtigd; de individuele elementen zonder machinale werktuigen en zonder breken of gooien een voor een losgemaakt worden; en ten slotte in gesloten verpakking weggevoerd worden naar een erkend afvalpunt (recyclagepark).

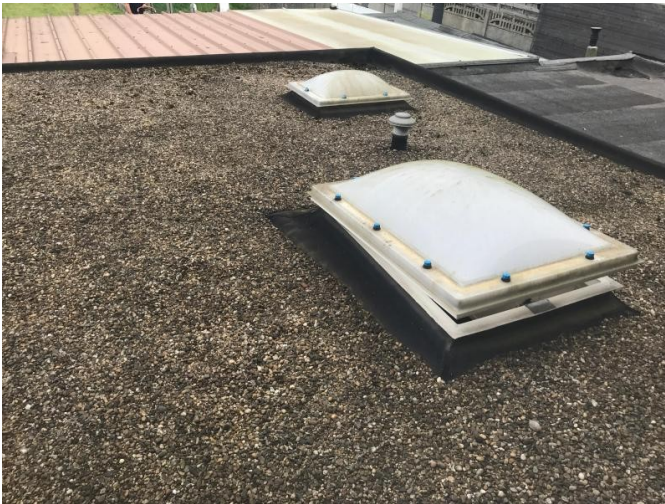
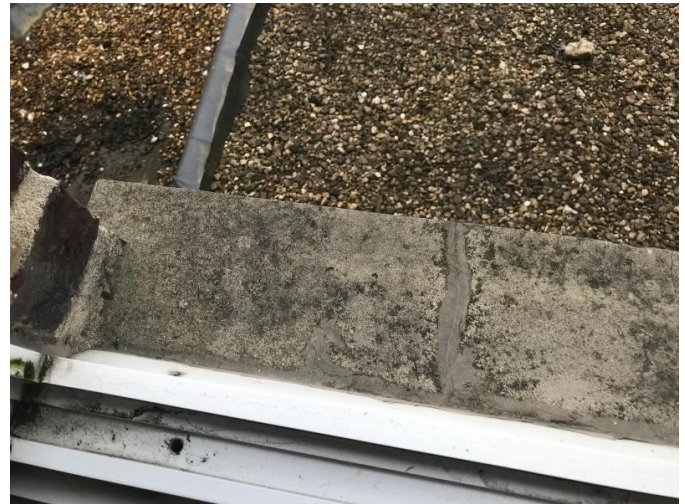
Het asbestmateriaal valt onder de mijlpaal van 2040.

Laag materiaalisico en/of verlaagde kans op vezelvrijgave

Gebondenheid	Categorie 1: hechtgebonden in oorsprong
Asbestsoort (vezeltype)	Crocidoliet aanwezig
Asbestconcentratie	Laag (< 50%)
Afschermingsgraad van het gehele materiaal	Geheel of deels vrij aan de buitenlucht
Toestand van het materiaal	Licht beschadigd, licht verweerd. Intact materiaal type Pical – asbestboard of categorie III 'gebondenheid'

Beschrijving	Roofing
Omgeving	Buiten
Primaire drager	Plat dak
Asbestmateriaal	Dak- en gevelbekleding - Roofing
Bindmiddel van asbestmateriaal	Bitumen (roofing, teer, asfalt)
Gebondenheid op basis van bindmiddel	Hecht
Hoeveelheid (oppervlakte - aantal)	<ul style="list-style-type: none"><li>• 20,00 m<sup>2</sup> - 1 stuk</li></ul>
Totale oppervlakte	20,00 m <sup>2</sup>
Eenvoudig bereikbaar	Ja
Bevestigingswijze	<ul style="list-style-type: none"><li>• Verlijmd, ingegoten, versmeerd</li></ul>
Identificatiemethode	Vaststelling zonder monstername Motivatie: Groot risico op structurele gevolgschade (lekschade, werking installatie,...)
Destructieve handeling voor identificatie	Nee
Opmerking	Staalname tot op de eventuele onderliggende lagen is niet mogelijk zonder uitbreiding naar een destructief onderzoek.

Zorgvuldig beheren

- Zorg voor een veilig beheer en verwijder dit asbestmateriaal wanneer het bij werken eenvoudig bereikbaar wordt. Controleer de toestand jaarlijks op wijzigingen.

- Eenvoudige handelingen: mag via doe-het-zelf of door werknemer(s) met opleidingsattest eenvoudige handelingen  
Deze toepassing kan door een aannemer die over een opleidingsattest eenvoudige handelingen beschikt of door een particulier (doe-het-zelf), verwijderd worden indien er geen verhoogd risico op vrijgave van asbestvezels (max. concentratie 0,01 vezels/cm<sup>3</sup> - CODEX Art. VI.3-54) ontstaat en de toepassing voorafgaand wordt gefixeerd/bevochtigd; de individuele elementen zonder machinale werktuigen en zonder breken of gooien een voor een losgemaakt worden; en ten slotte in gesloten verpakking weggevoerd worden naar een erkend afvalpunt (recyclagepark).

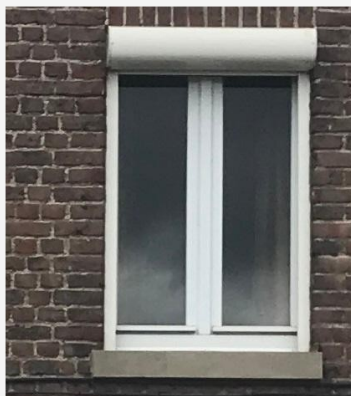
Vrije foto

De dorpels zijn van natuursteen.

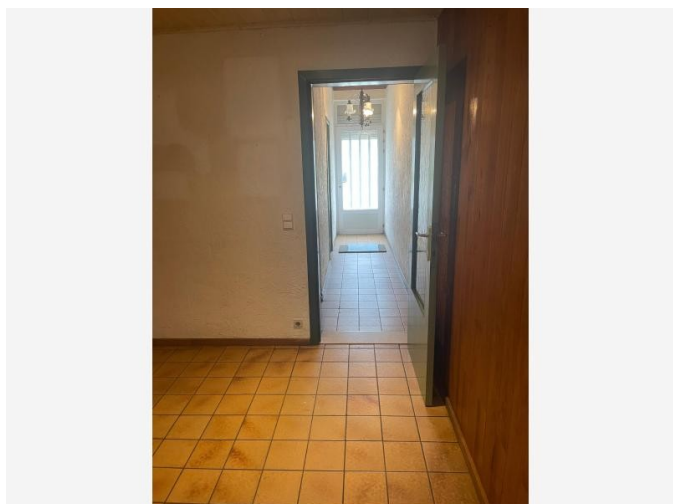
Vrije foto

Staalname zonder uitbreiding naar een destructief onderzoek is niet mogelijk. Laat de tegels onderzoeken bij werken.

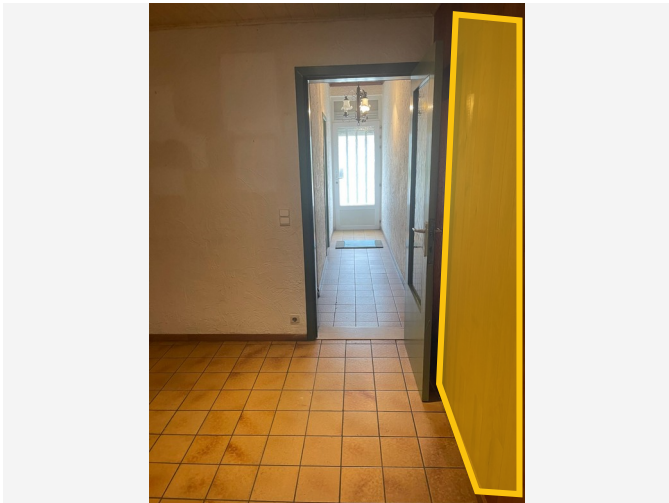
Vrije foto

De muren werden afgewerkt met niet-asbestverdachte voorzetpanelen die inspectie van de bedekte structuur (opbouw, pleisterwerk) verhinderen.

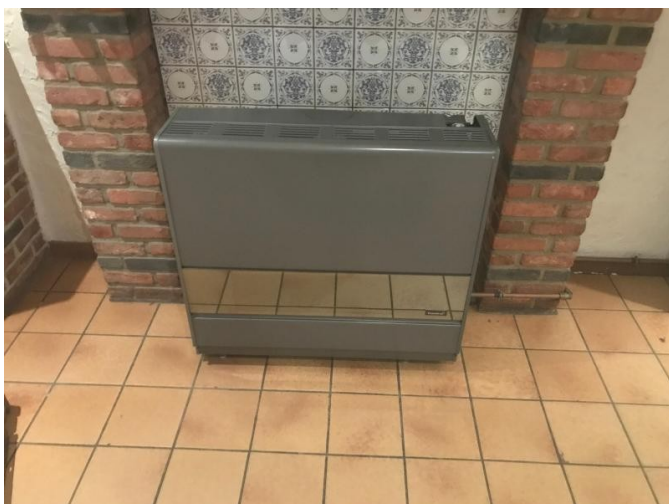
Vrije foto

De gaskachel bevat mogelijk asbesthoudende pakkingen en/of elementen. Laat ze onderzoeken bij onderhoud of vervanging.

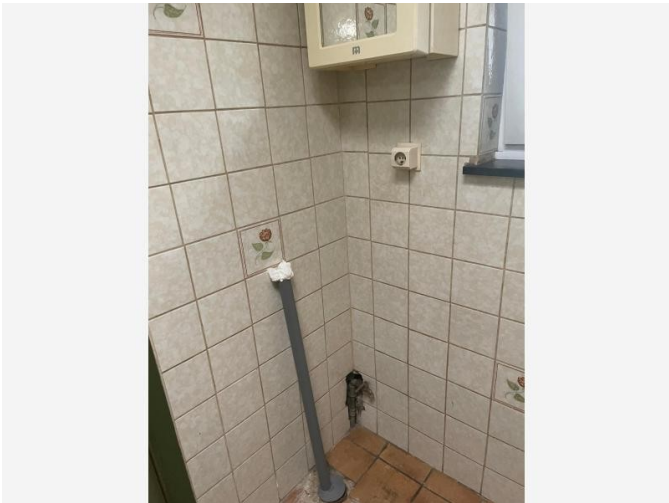
Vrije foto

Binnenwanden en/of plafonds afgewerkt met een intacte laag faiencetegels zonder zichtbare beschadigingen. Inspectie van de onderliggende lijmlaag of tegels zelf is niet mogelijk zonder uitbreiding naar een destructief onderzoek.

Badkamer en spatwand keukenblok hebben een afwerkingslaag van faiencetegels

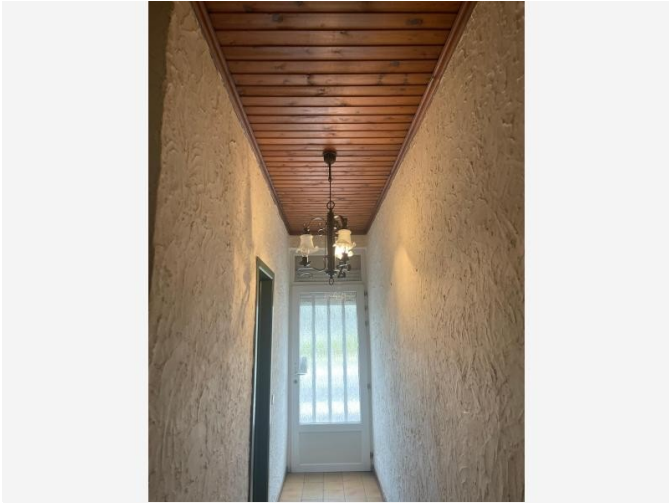
Vrije foto

De plafonds werden afgewerkt met niet-asbestverdachte voorzetpanelen die inspectie van de bedekte structuur (opbouw, pleisterwerk) verhinderen.

Badkamer, living, keuken, gang beneden hebben voorzetpanelen als afwerkingslaag

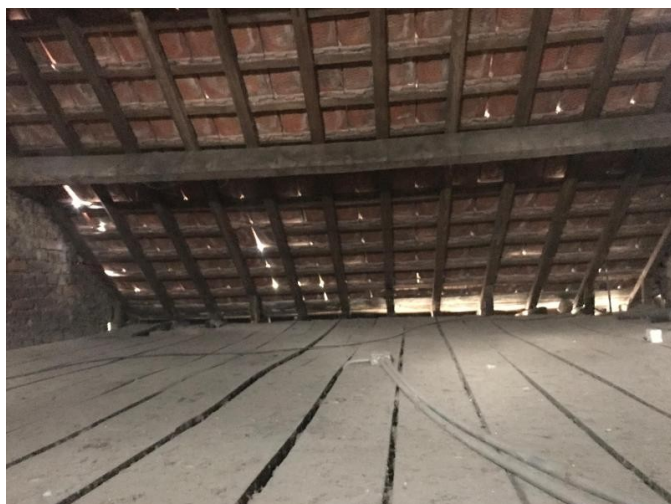
Vrije foto

Er is geen onderdak aanwezig, pannen zijn zichtbaar

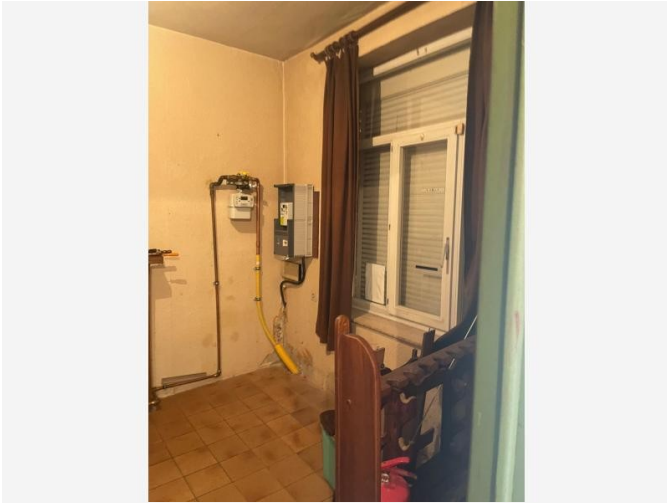
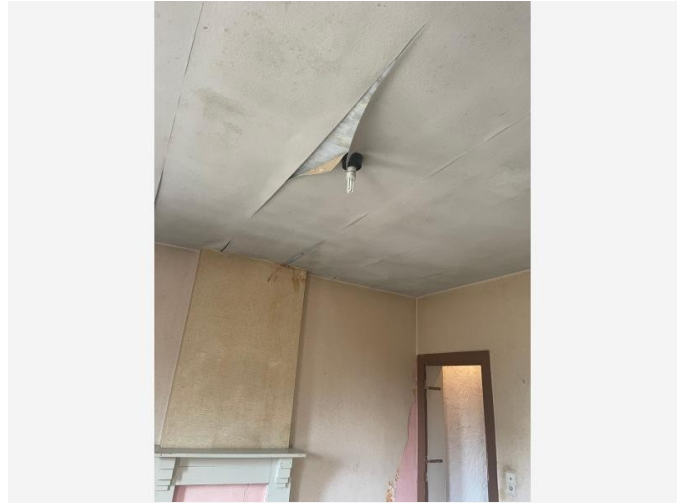
Geen asbest

#	Type	Referentie	Resultaat
10.1	Mengmonster	17/6/ A2 : pleister plafond	Geen asbest

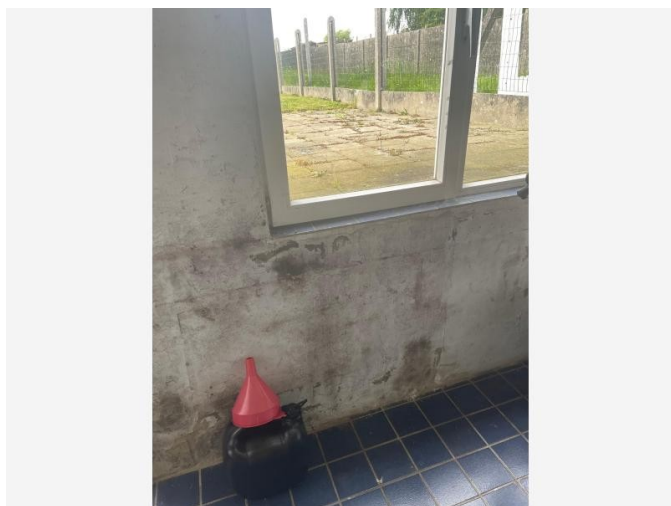
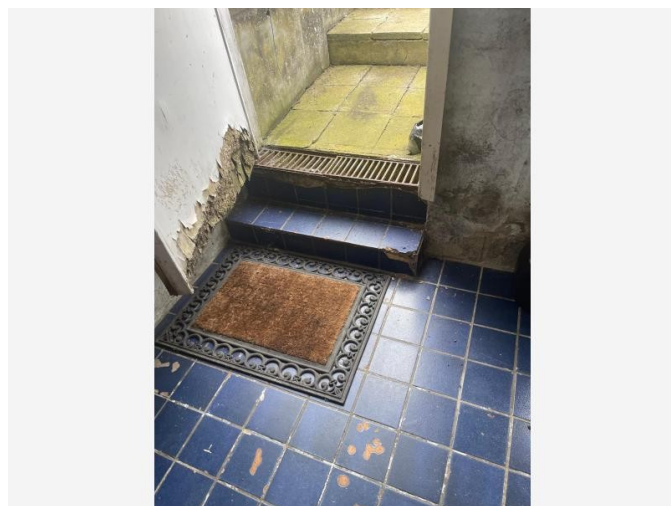
## Fiche 11: tegels veranda

Geen asbest

#	Type	Referentie	Resultaat
11.1	Puntmonster	17/6 A 3 : steen (vloer)	Geen asbest

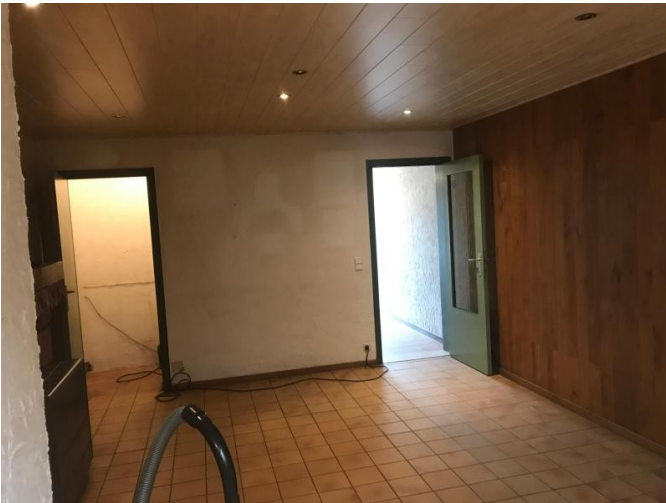
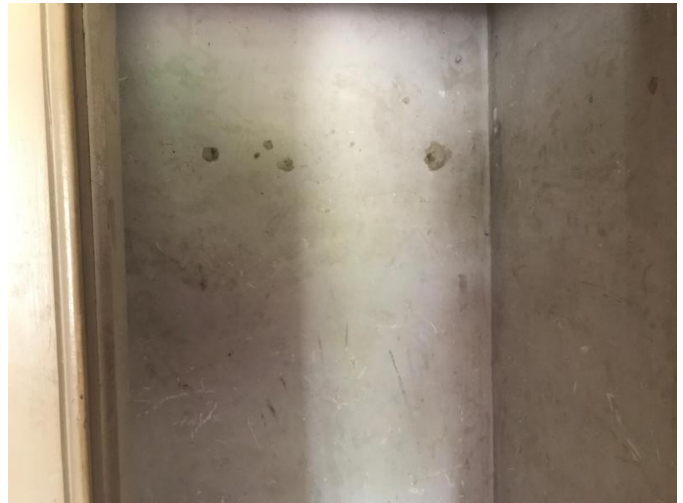
## Fiche 12: Pleisterwerk wanden

Geen asbest

#	Type	Referentie	Resultaat
12.1	Mengmonster	17/6 A1 : pleister muur	Geen asbest

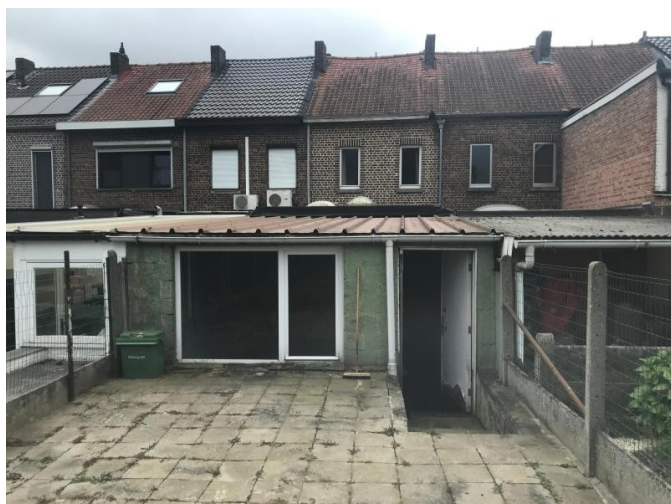
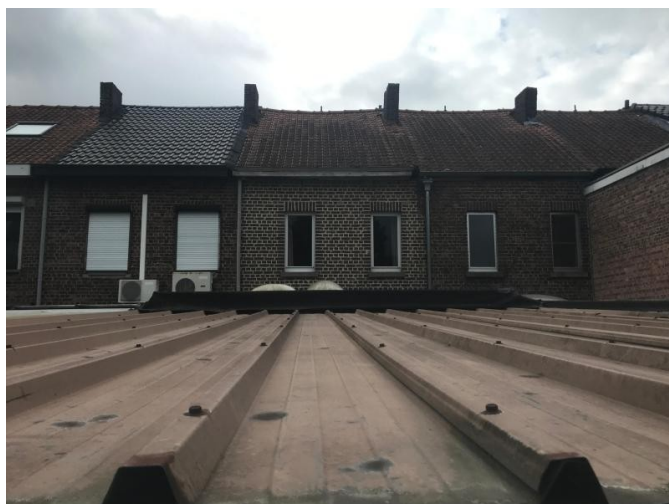
## Fiche 13: Afdak

Geen asbest

Beschrijving	Afdak
Omgeving	Buiten
Primaire drager	Plat dak
Bindmiddel van materiaal	metaal
Gebondenheid op basis van bindmiddel	Hecht
Identificatiemethode	Vaststelling zonder monstername
Destructieve handeling voor identificatie	Nee
Opmerking	Het achterste gedeelte van het platte dak heeft een dakbedekking uit ijzer
