# Asbestinventarisatetest

M. Stansstraat 25, 3650 Dilsen-Stokkem

Attestnummer : **20241108-000164.000**

Uitgegeven op : **08.11.2024**

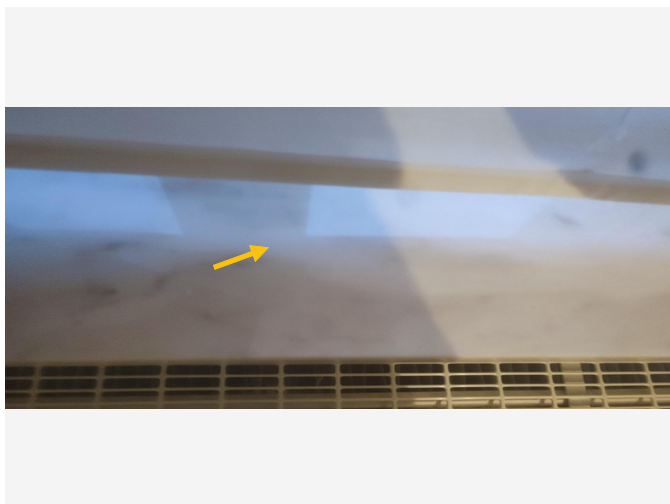
de raamtabletten en deurdorpels zijn hier niet van asbestverdacht imitatiemarmer of massal maar van natuursteen

dit te zien aan de blinkende structuur op het breukvlak

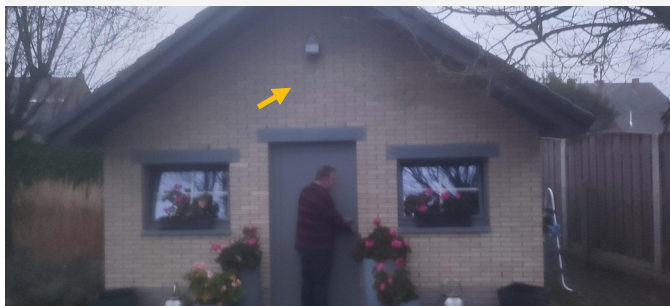
het tuinhuisje bevat geen asbestverdachte materialen  
gemetste muren uit betonblokken  
een zwart plastieken onderdak

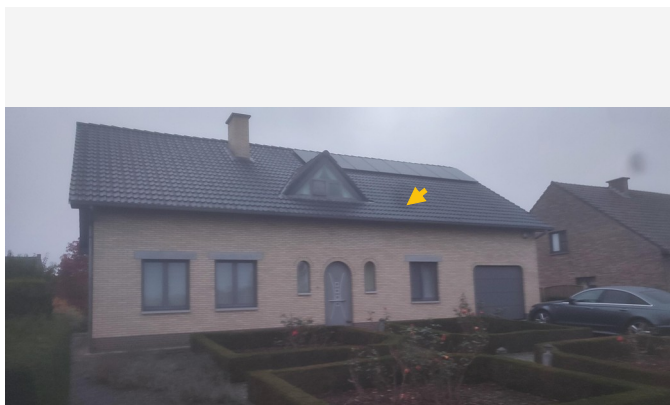
er is hier geen asbestverdacht menuiserie onderdak geplaatst

in bijlage de facturen van de dakwerker van het nieuwe dak geplaatst in 2006

met bevestiging van nieuw onderdakfolie

op zolder zelf is enkel de afgewerkte gipskrtonplaten te zien en het onderdak niet vast te stellen

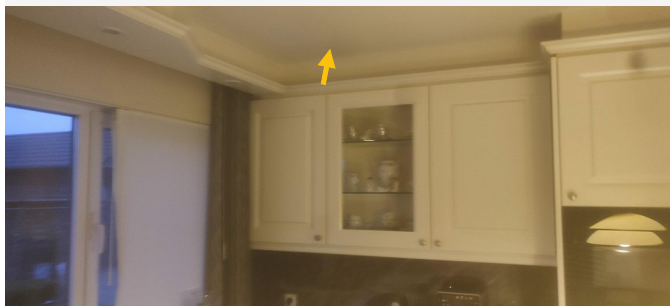
de plafonds zijn van gipskartonplaten en zijn niet asbestverdacht

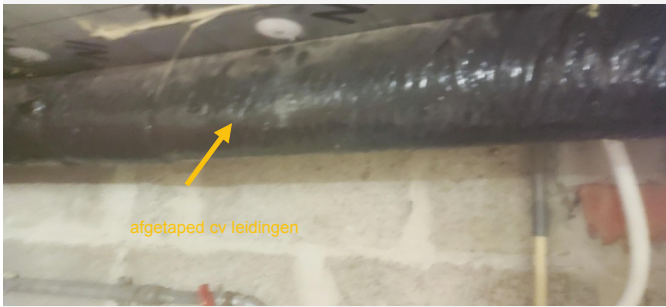
- in de kelderis niets asbestverdachts vast te stellen
- de muren zijn van gemetset betonblokken de plafonds van betonwelfsels
- de leidingen van de isolatie zijn afgetaped met zwarte kleeftband
- de cv ketel heeft geen asbestverdachte pakking

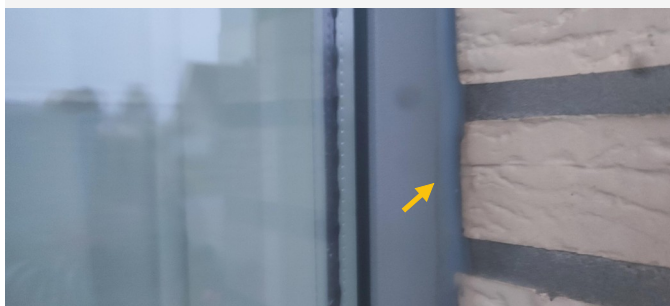
de kit is elastisch en indrukbaar wat aangeeft dat er weekmakers inzitten en geen asbestvezels anders was deze keihard geweest

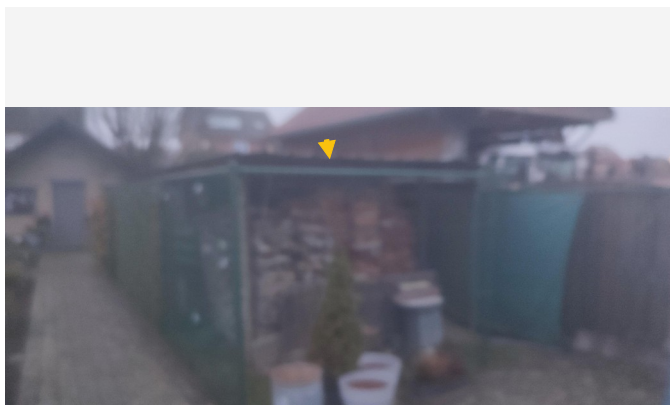
de carport bevat niets asbesthoudends  
er liggen stalen steeldeckplaten op

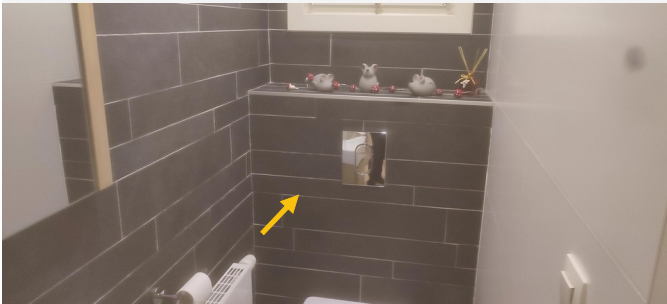
## Fiche 8: eventuele tegellijm achter wandtegels badkamer en wc

het zou kunnen dat er achter de wandtegels asbesthoudende tegellijm zit

dit echter niet visueel vast te stellen tijdens de inspectie

staalname was niet mogelijk

doch zijn deze maar een paar jaar geleden geplaatst dus de kans is uiterst minim dat dit het geval kan zijn

als later bij verwijdering blijkt dat ze niet in de mortel geplaatst zijn maar in tegellijm adviseren we om eerst een staalname te laten afnemen

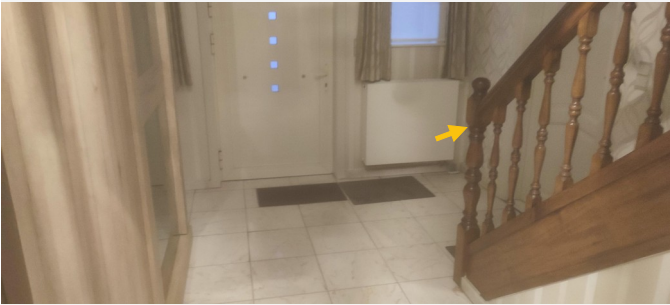
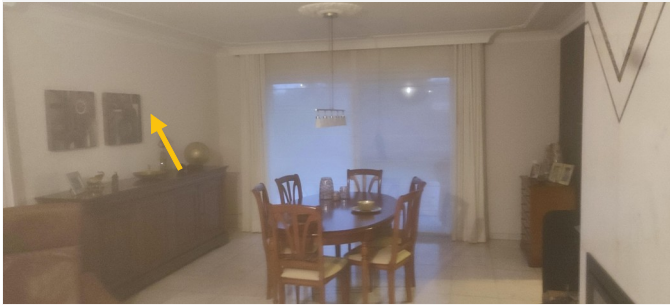
Geen asbest

| # | Type | Referentie | Resultaat |
|---|---|---|---|
| 9.1 | Mengmonster | 1 | Geen asbest |

| Opmerking | alle wanden zijn gepleisterd behalve deze van de kelder en het tuinhuis |
