# Asbestinventarisatetest

Villerspark 3/5, 3500 Hasselt

Attestnummer : 20250307-000244.000

Uitgegeven op : 07.03.2025

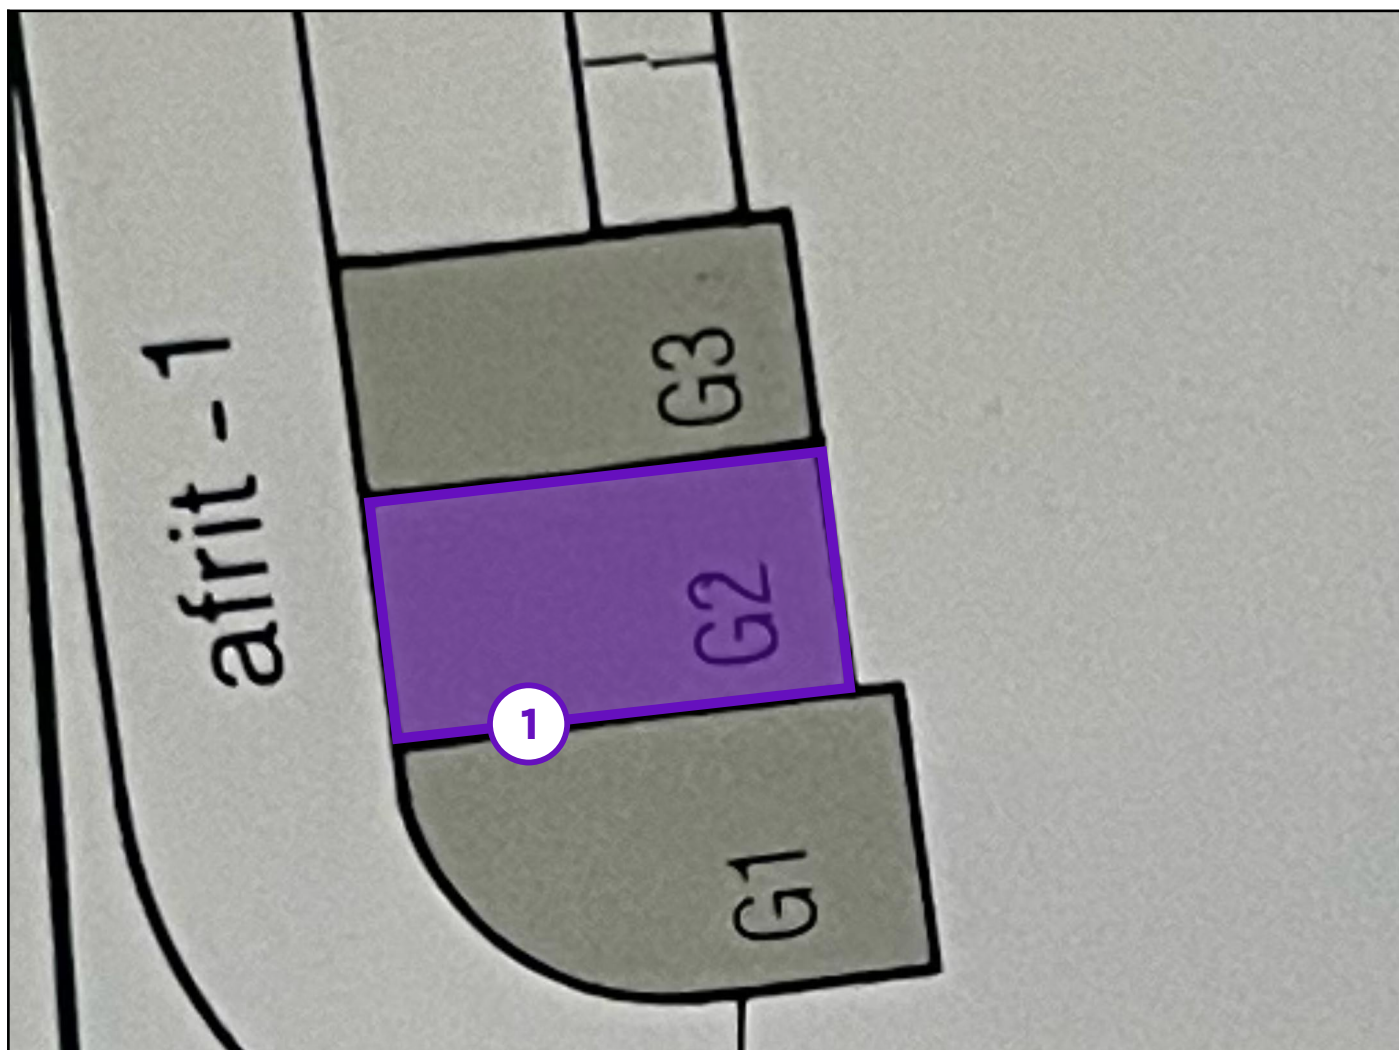
## Plan 1.3: Garagebox

Beschrijving	Type	Actie
1. Garagebox niet verdacht	Advies	-

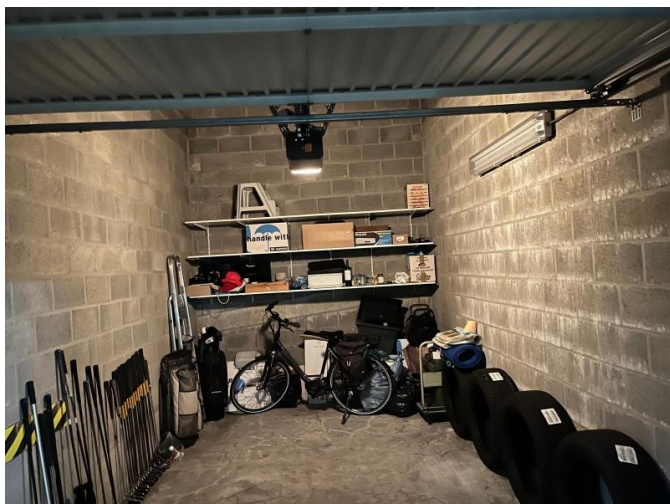
Garagebox bestaande uit niet asbestverdachte materialen.

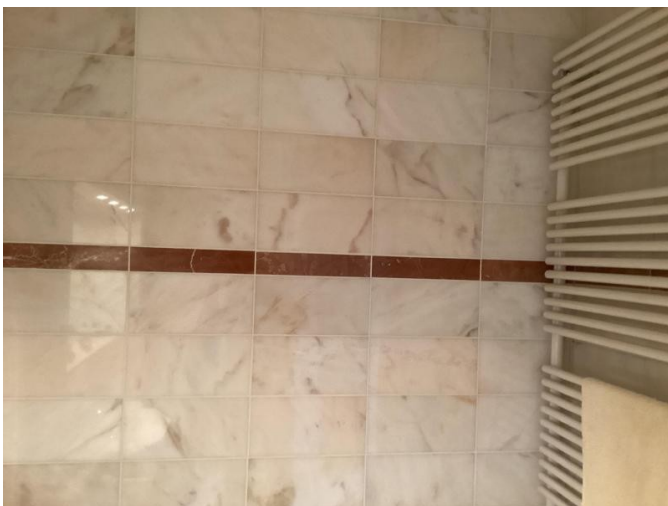
Op moment van de inspectie kon niet worden nagegaan of de tegellijm achter de muurtegels/plinten asbestverdacht is. Bij renovatie of verwijdering van de tegels dient het materiaal te worden geanalyseerd voor de werken van start gaan.

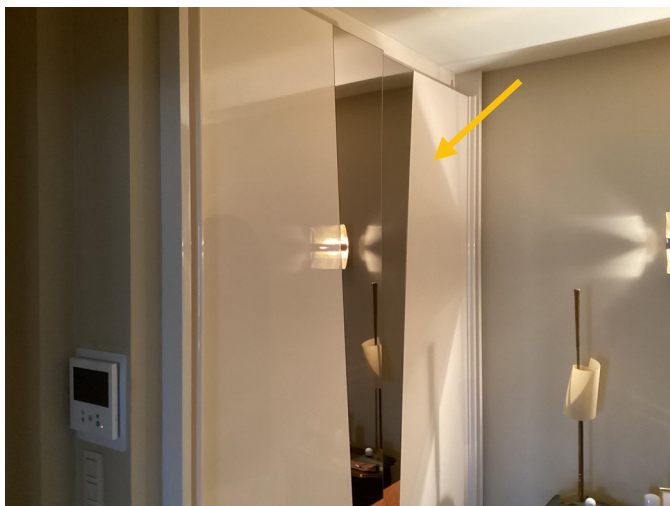
Er zijn inbouwkasten geplaatst. Zonder destructie is het niet mogelijk om na te gaan of er asbestverdachte materialen aanwezig zijn achter de inbouwkasten.

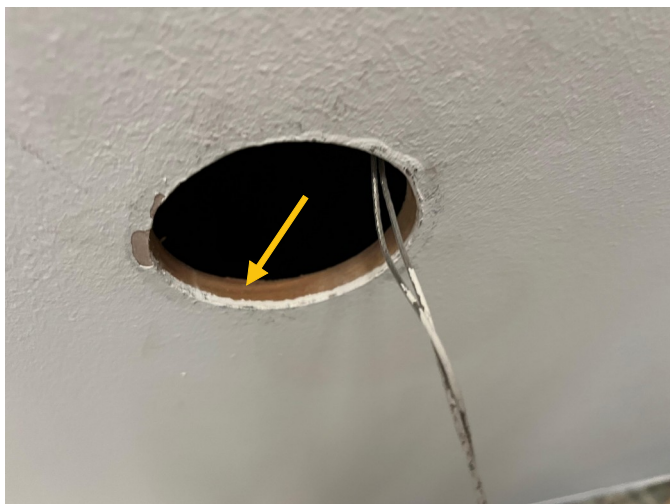
Het plafond bestaat uit niet-asbestverdachte gipskarton/houtplaten. Zonder destructie is het niet mogelijk om na te gaan of er asbestverdachte materialen aanwezig zijn achter de gipskarton/houtplaten.

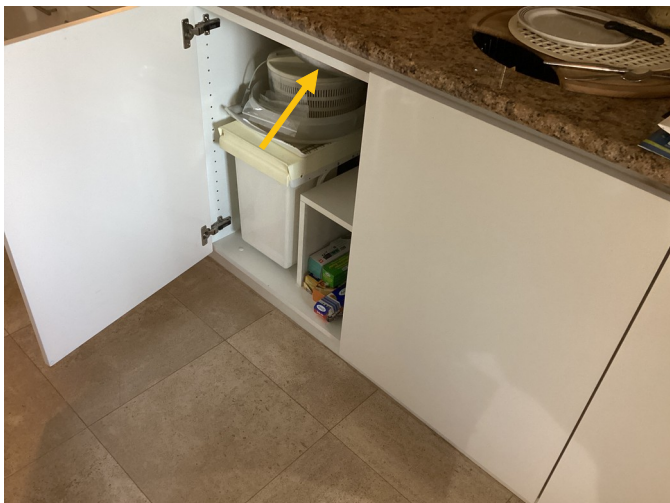
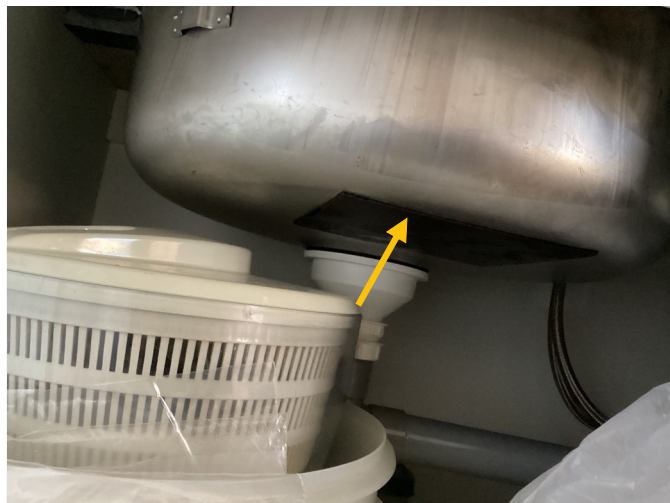
## Fiche 5: Ontdreuningsplaat/anti-dreunplaat onder spoelbak

Geen asbest

#	Type	Referentie	Resultaat
5.1	Puntmonster	M03	Geen asbest

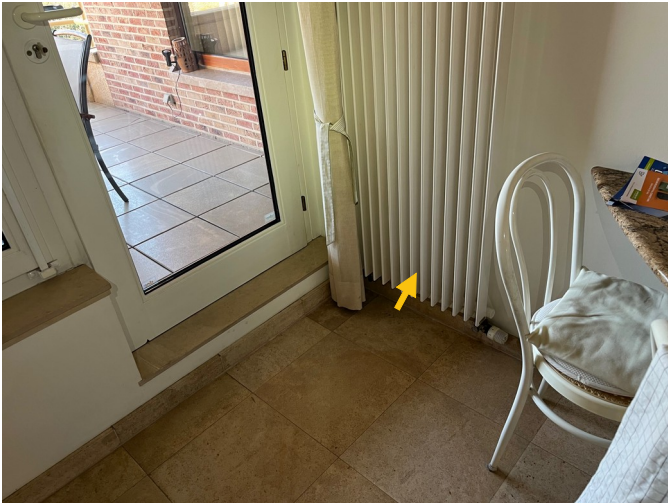
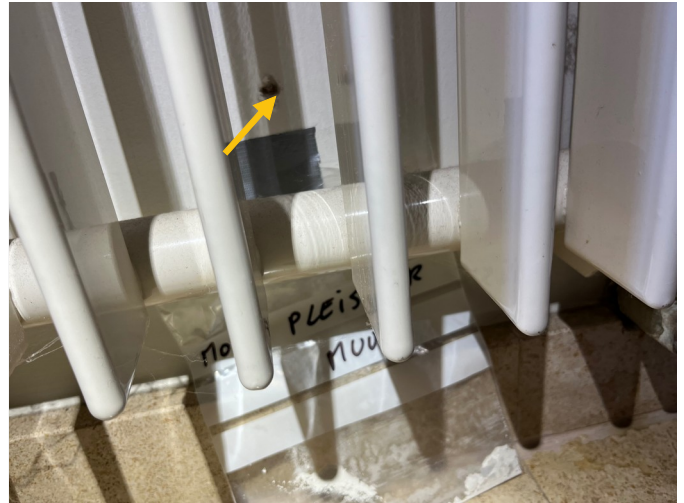
## Fiche 6: Pleisterwerk wanden

Geen asbest

#	Type	Referentie	Resultaat
6.1	Mengmonster	M01	Geen asbest

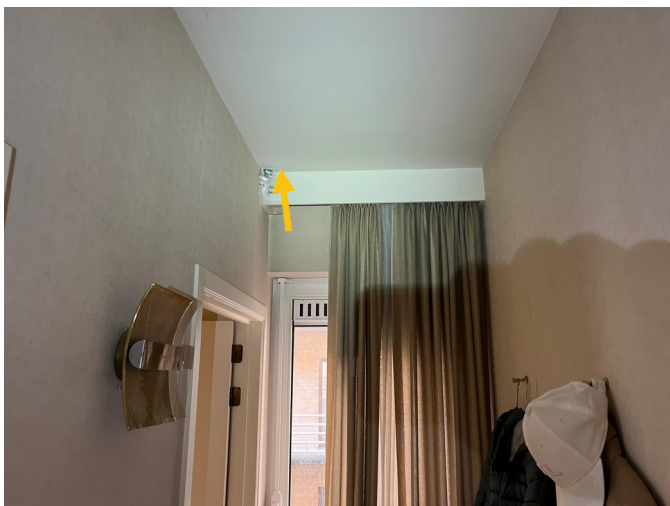
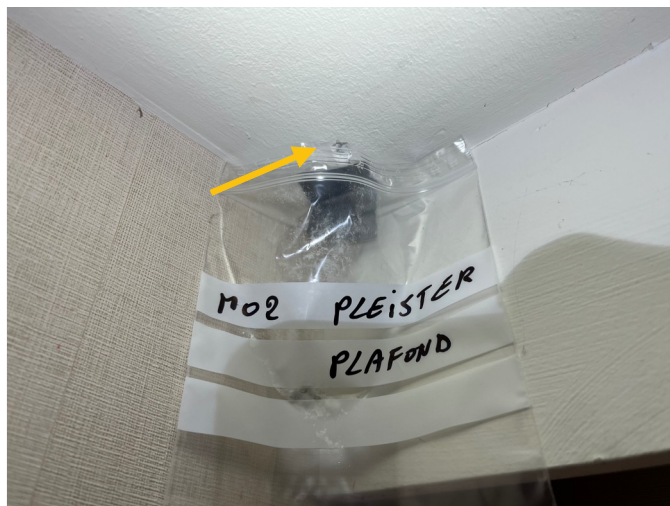
## Fiche 7: Pleisterwerk plafonds

Geen asbest

#	Type	Referentie	Resultaat
7.1	Mengmonster	M02	Geen asbest
