Asbestinventarisatetest

Saint-Sauveurstraat 71, 9600 Ronse

Attestnummer : 20250321-000167.000

Uitgegeven op : 21.03.2025

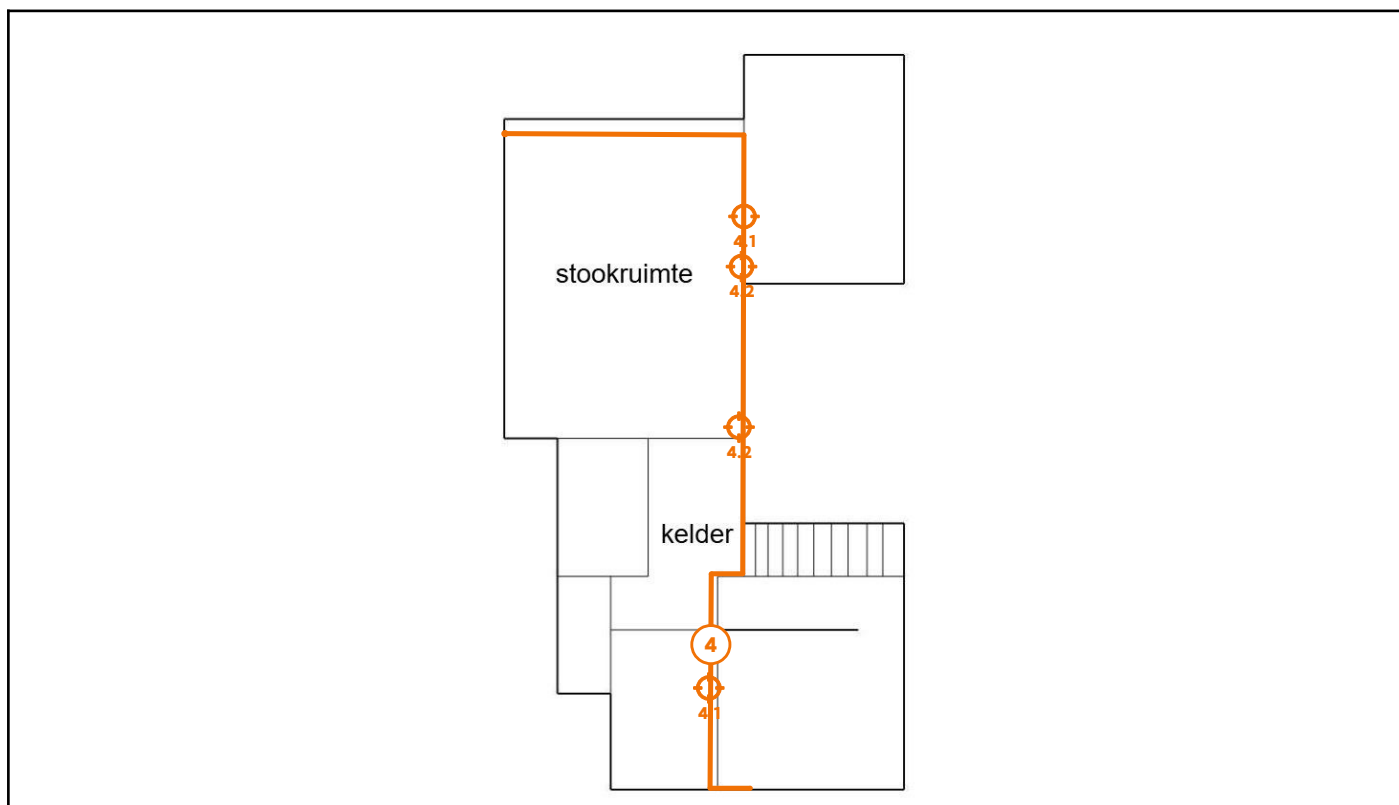
Plan 1.1: Verdiep -1

Beschrijving	Type	Actie
4. LEIDINGISOLATIE	Asbestmateriaal	Verwijderen
4.1 Code: mm02 rechte stukken	Mengmonster	-
4.2 Code: mm03 bochten	Mengmonster	-

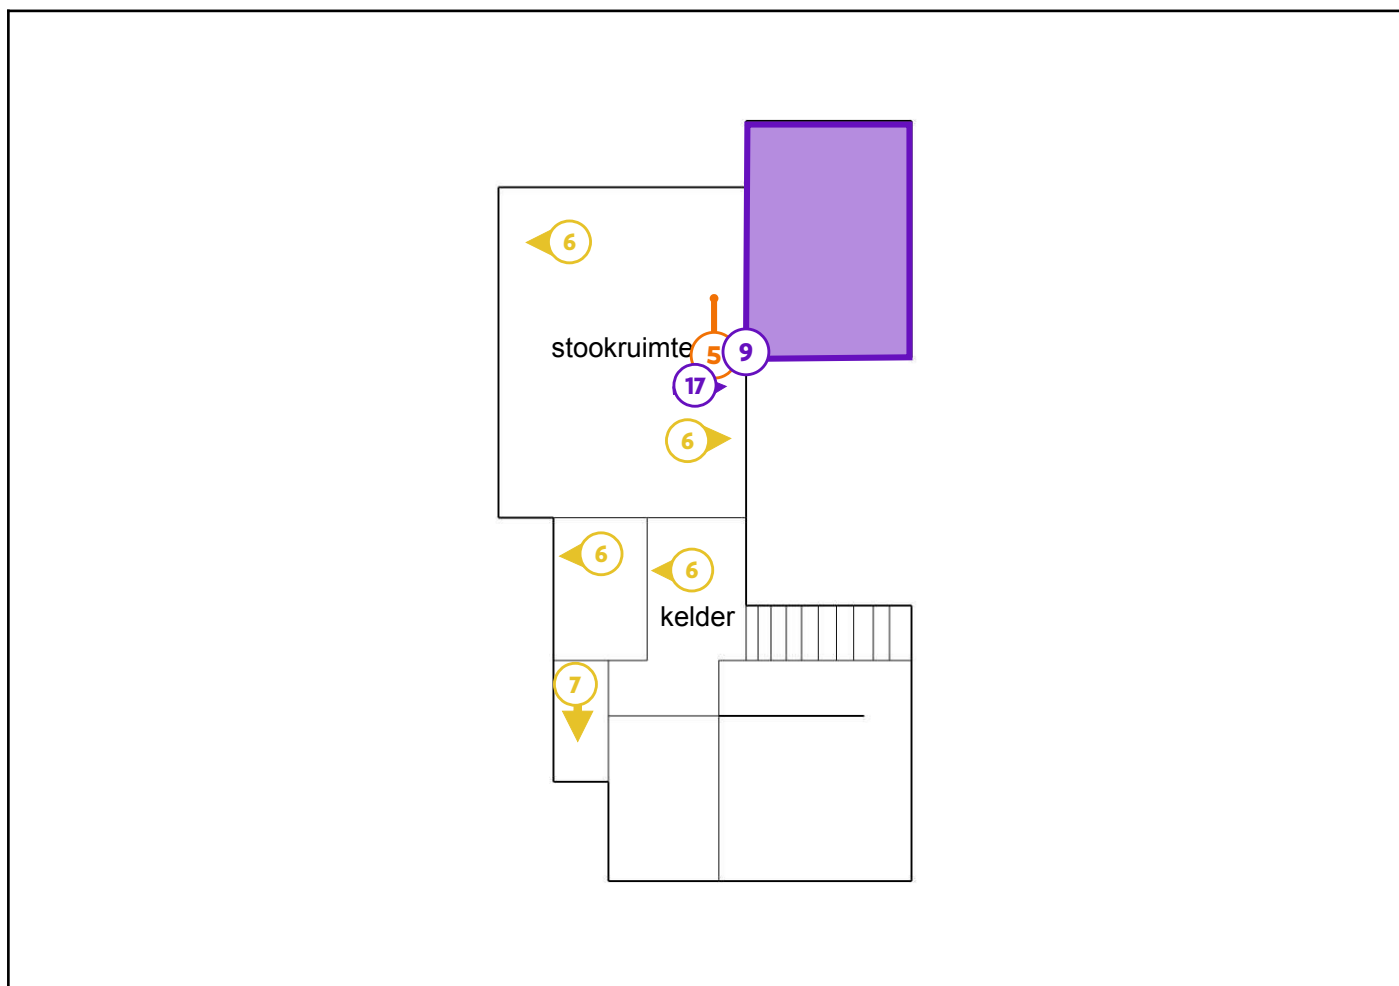
Plan 1.2: Verdiep -1

Beschrijving	Type	Actie
5. VC-PLAAT BINNEN	Asbestmateriaal	Verwijderen
6. BAKELIET	Asbestmateriaal	Zorgvuldig beheren
7. VC-BUIS AFVOER	Asbestmateriaal	Zorgvuldig beheren
9. MATERIAAL IN OPSLAG	Beperking	-
17. CV-KETEL	Advies	-

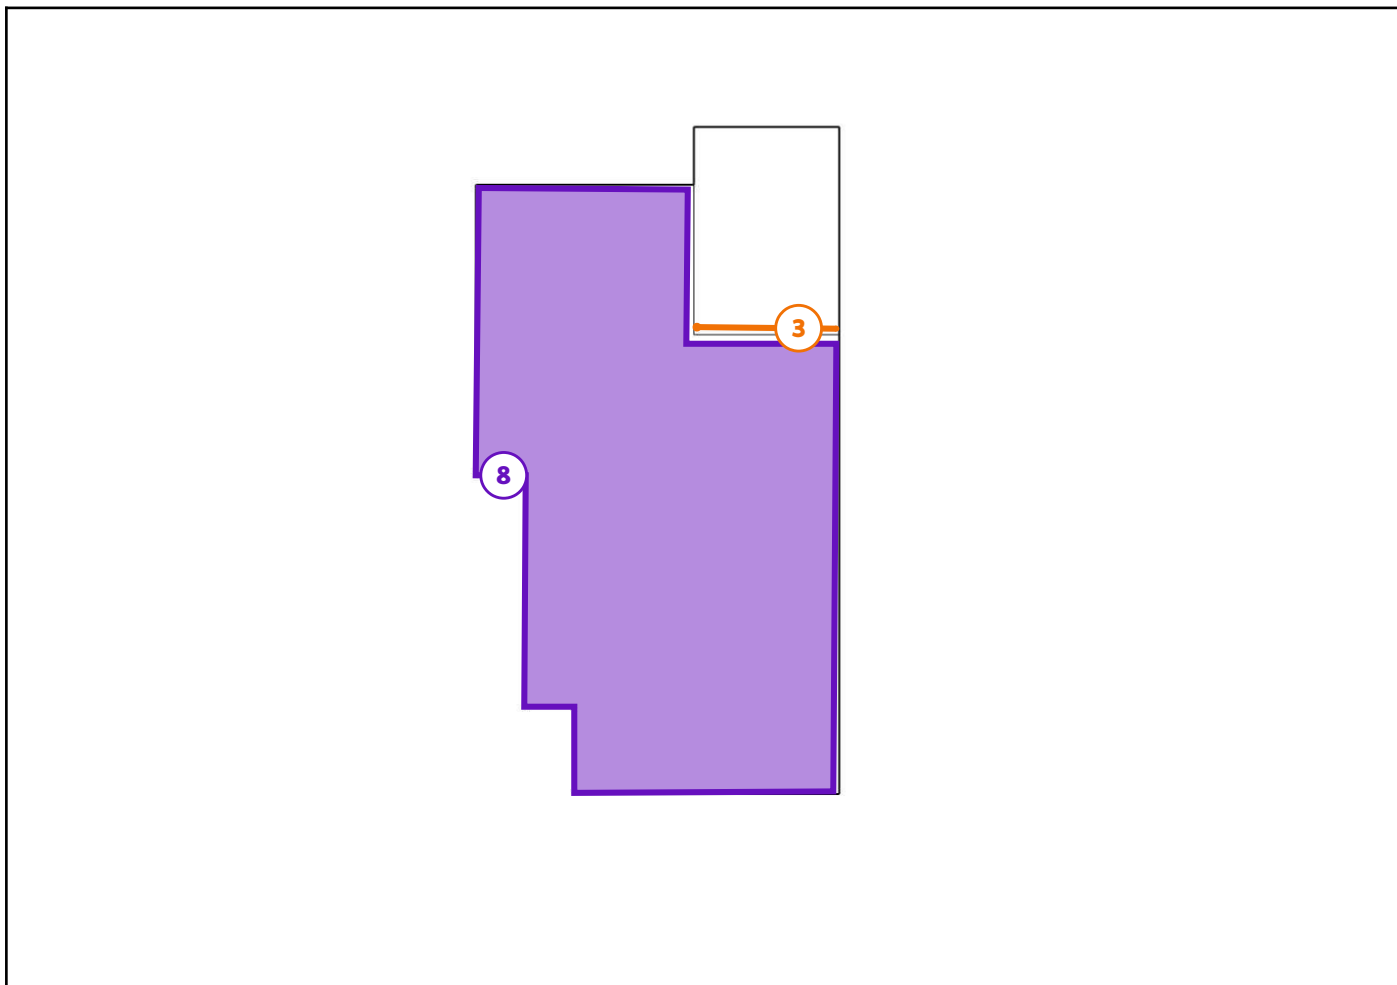
Plan 1.10: Dakenplan

Beschrijving	Type	Actie
3. VC-LEIEN GEVEL	Asbestmateriaal	Verwijderen
8. HELLEND DAK	Beperking	-

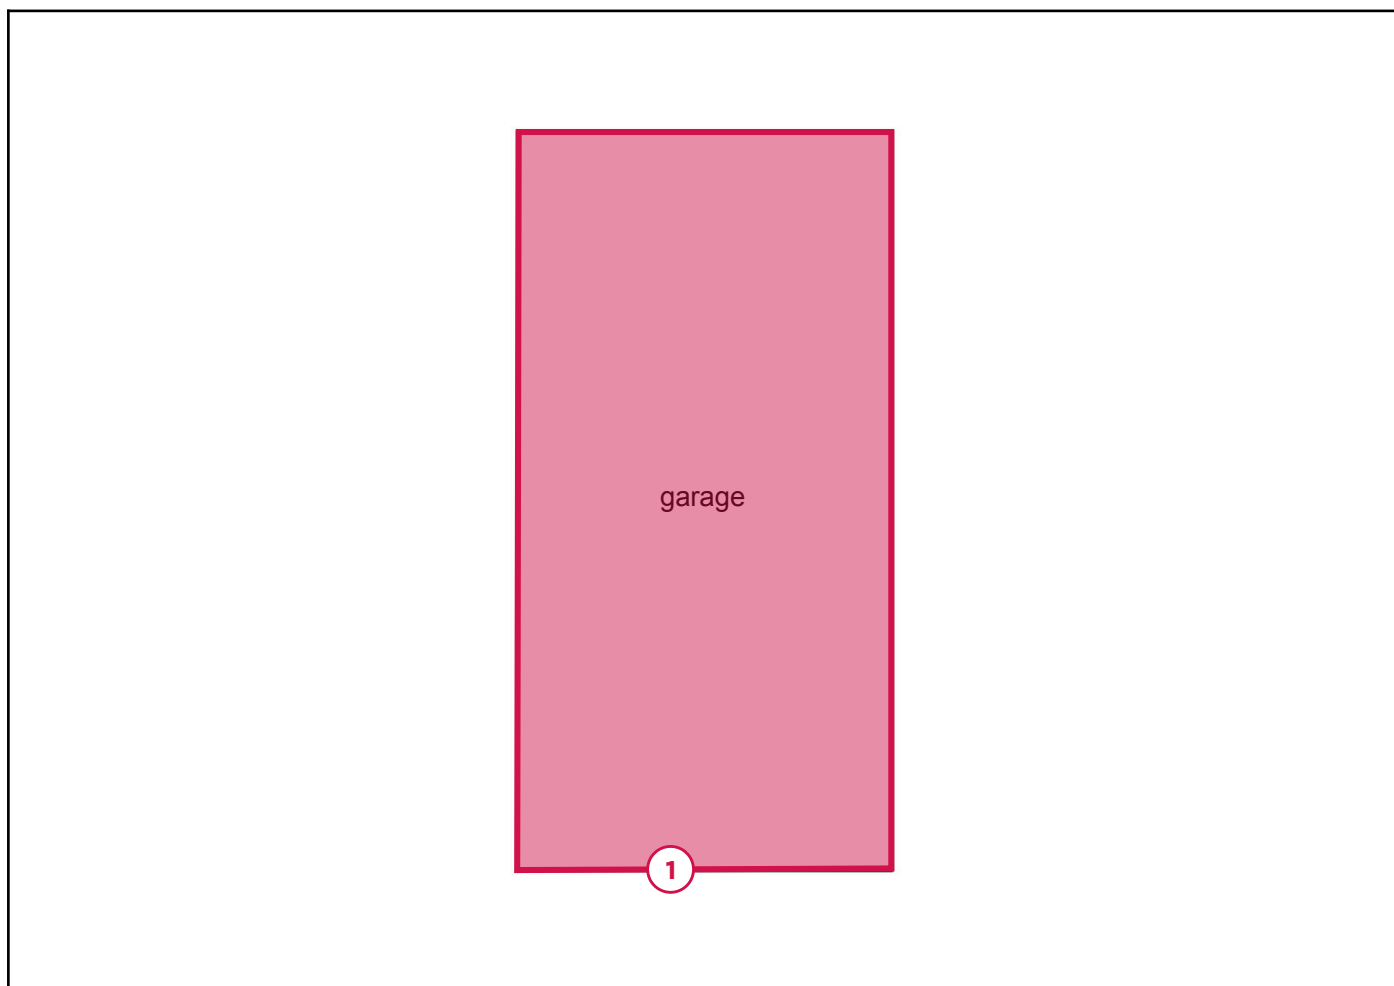
Plan 2.1: Garage

Beschrijving	Type	Actie
1. GOLFPLATEN	Asbestmateriaal	Dringend verwijderen

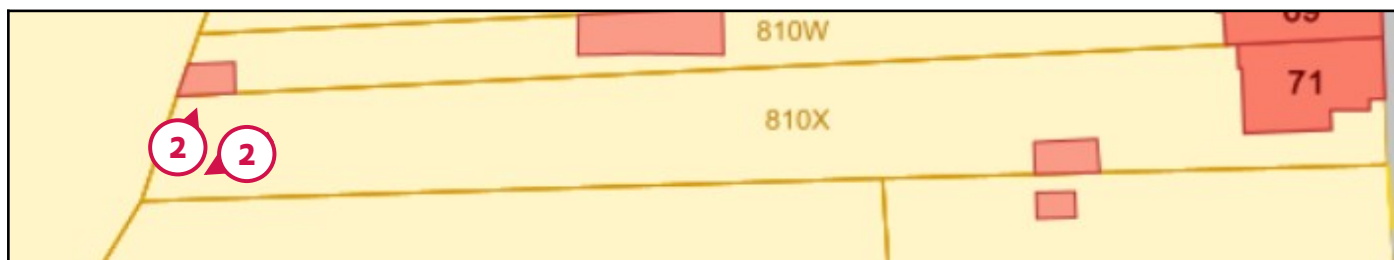
Plan 4.1: Vaststellingen buiten de constructies

Beschrijving	Type	Actie
2. ASBESTVERDACHT AFVAL	Asbestmateriaal	Dringend verwijderen

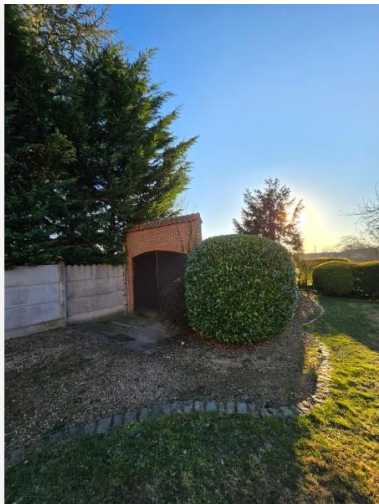
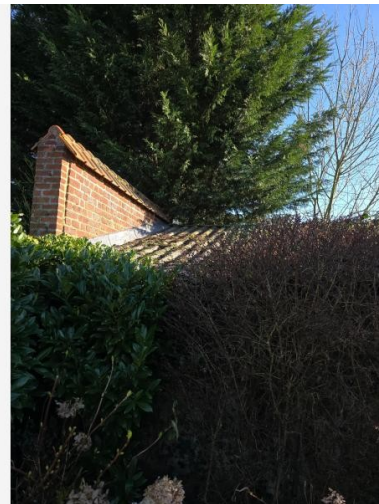
Eindbeoordeling materiaalrisico	Hoog materiaalrisico en/of hoge kans op vezelvrijgave
---------------------------------	---

Gebondenheid	Categorie 1: hechtgebonden in oorsprong
Asbestsoort (vezeltype)	Crocidoliet aanwezig
Asbestconcentratie	Laag (< 50%)
Afschermingsgraad van het gehele materiaal	Geheel of deels (ook) vrij aan de binnenlucht
Toestand van het materiaal	Zwaar beschadigd, zwaar verweerd

Beschrijving	GOLFPLATEN
Omgeving	Grenst aan binnen- en buitenlucht
Primaire drager	Schuin dak
Asbestmateriaal	Dak- en gevelbekleding - Golfplaat
Bindmiddel van asbestmateriaal	Cement
Gebondenheid op basis van bindmiddel	Hecht
Hoeveelheid (oppervlakte - aantal)	<ul style="list-style-type: none">• 25,00 m² - 1 stuk
Totale oppervlakte	25,00 m ²
Eenvoudig bereikbaar	Ja
Bevestigingswijze	<ul style="list-style-type: none">• Geschroefd
Identificatiemethode	Vaststelling zonder monstername
Destructieve handeling voor identificatie	Nee
Opmerking	De hoeveelheid is louter indicatief.

Dringend verwijderen

- Verwijder dit asbestmateriaal zo snel mogelijk. Volg de toestand goed op.

- Eenvoudige handelingen: mag via doe-het-zelf of door werknemer(s) met opleidingsattest eenvoudige handelingen
Betreft een hechtgebonden toepassing. De toepassing zorgvuldig verwijderen, zonder wijzigingen aan te brengen in de huidige toestand van het materiaal. De toepassing niet breken en/of beschadigen. Verwijder de toepassing a.d.h.v. eenvoudige handelingen en voorzie de nodige PBM's. De minimum eisen waaraan deze PBM's moeten voldoen zijn: mondkap FFP3; tyvec/wergerpoverall cat III type 5/6 en handschoenen.

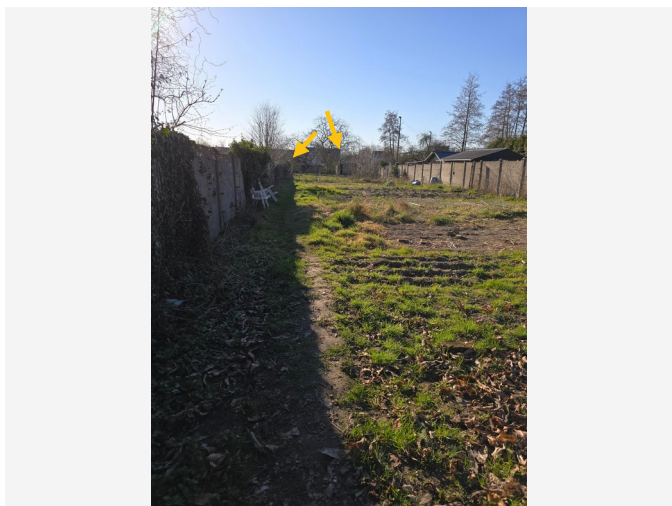
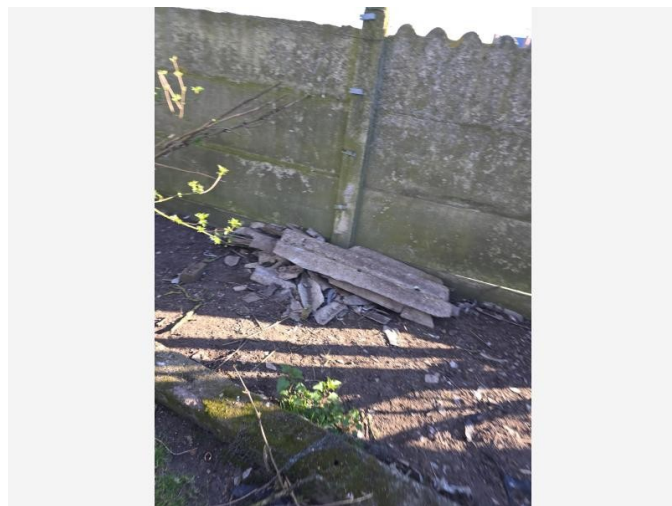
Beschrijving	ASBESTVERDACHT AFVAL
Type afvalstof	Betreft resten (contaminatie) van verwerking of beschadiging
Type resten (contaminatie)	<ul style="list-style-type: none">• Stukken, fragmenten (los, opliggend)
Besmette materialen	<ul style="list-style-type: none">• Bodem
Bron van de resten	Bron van de resten is niet meer aanwezig
Omgeving	Buiten
Primaire drager	Bodem
Gebondenheid resten	Hecht
Hoeveelheid (gewicht - aantal)	<ul style="list-style-type: none">• 200,00 kg - 1 stuk
Totaal gewicht	200,00 kg
Eenvoudig bereikbaar	Ja
Identificatiemethode	Vaststelling zonder monsternamen
Opmerking	Deze toepassing is terug te vinden op het einde van de tuin (links), op de berging (rechts) zijn er nog enkele stukken golfplaten aanwezig bovenop de profielplaten (ijzeren golfplaten). De hoeveelheid is louter indicatief.

Dringend verwijderen

- Verwijder het asbestafval.

- Eenvoudige handelingen: mag via doe-het-zelf of door werknemer(s) met opleidingsattest eenvoudige handelingen
Betreft een hechtgebonden toepassing. De toepassing zorgvuldig verwijderen, zonder wijzigingen aan te brengen in de huidige toestand van het materiaal. De toepassing niet breken en/of beschadigen. Verwijder de toepassing a.d.h.v. eenvoudige handelingen en voorzie de nodige PBM's. De minimum eisen waaraan deze PBM's moeten voldoen zijn: mondkap ffp3; tyvec/wergwerpoverall cat III type 5/6 en handschoenen. Opleid personeel wordt aanbevolen. Hechtgebonden toepassingen, die een wijziging van hun huidige toestand ondergaan door de saneringshandelingen, dienen door een erkend asbestverwijderaar verwijderd te worden.

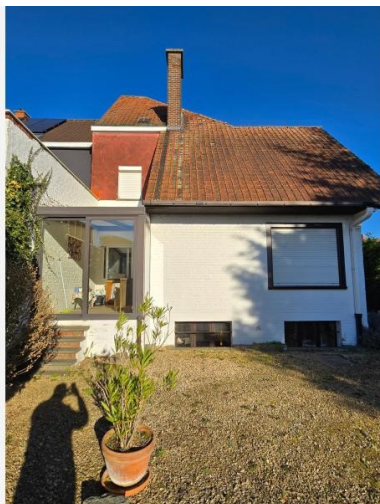
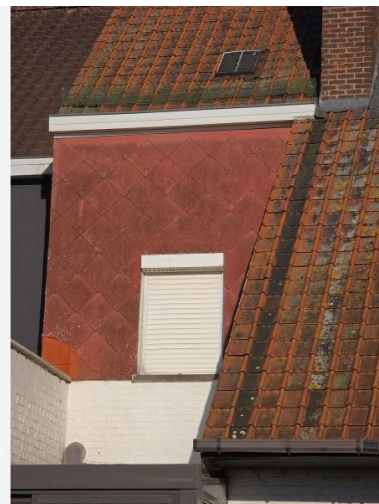
Eindbeoordeling materiaalrisico	Laag materiaalrisico en/of verlaagde kans op vezelvrijgave
---------------------------------	--

Gebondenheid	Categorie 1: hechtgebonden in oorsprong
Asbestsoort (vezeltype)	Crocidoliet aanwezig
Asbestconcentratie	Laag (< 50%)
Afschermingsgraad van het gehele materiaal	Geheel of deels vrij aan de buitenlucht
Toestand van het materiaal	Licht beschadigd, licht verweerd. Intact calciumsilicaatmateriaal of categorie III 'gebondenheid'

Beschrijving	VC-LEIEN GEVEL
Omgeving	Buiten
Primaire drager	Wand buitenschil
Asbestmateriaal	Dak- en gevelbekleding - Lei, shingle
Bindmiddel van asbestmateriaal	Cement
Gebondenheid op basis van bindmiddel	Hecht
Hoeveelheid (oppervlakte - aantal)	<ul style="list-style-type: none">• 15,00 m² - 1 stuk
Totale oppervlakte	15,00 m ²
Eenvoudig bereikbaar	Ja
Bevestigingswijze	<ul style="list-style-type: none">• Geklemd• Geschroefd• Genageld, geniet
Identificatiemethode	Vaststelling zonder monstername
Destructieve handeling voor identificatie	Nee
Opmerking	Bij renovatie en/of sloop onderzoek verrichten naar de aanwezigheid van asbestverdachte toepassingen in de onderliggende materialen. De hoeveelheid is louter indicatief.

Verwijderen

- Verwijder dit asbestmateriaal zo snel mogelijk. Volg de toestand goed op.
- Hemelwater dat afspoelt van asbestcement daken of gevels kan asbestdeeltjes bevatten. Gebruik het enkel voor gesloten circuits (bv. spoelen toiletten). Reinig na het vervangen van het dak of de gevel de dakgoten en regenwaterput of -ton om asbesthoudend sediment of slib te verwijderen

- Eenvoudige handelingen: mag via doe-het-zelf of door werknemer(s) met opleidingsattest eenvoudige handelingen
Betreft een hechtgebonden toepassing. De toepassing zorgvuldig verwijderen, zonder wijzigingen aan te brengen in de huidige toestand van het materiaal. De toepassing niet breken en/of beschadigen. Verwijder de toepassing a.d.h.v. eenvoudige handelingen en voorzie de nodige PBM's. De minimum eisen waaraan deze PBM's moeten voldoen zijn: mondkap FFP3; tyvec/wergwerperoverall cat III type 5/6 en handschoenen.

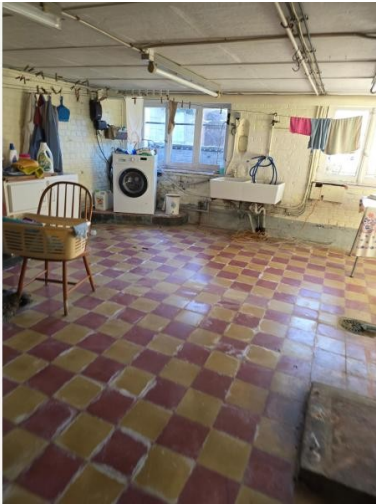
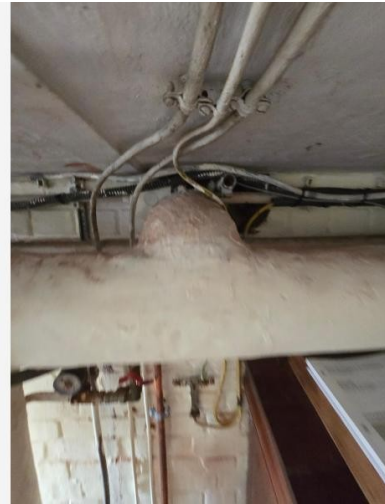
Eindbeoordeling materiaalrisico	Verhoogd materiaalrisico en/of verhoogde kans op vezelvrijgave
---------------------------------	--

Gebondenheid	Categorie 2: niet-hechtgebonden met matrix
Asbestsoort (vezeltype)	Amfibool aanwezig, uitgezonderd crocidoliet
Asbestconcentratie	Hoog ($\geq 50\%$)
Afschermingsgraad van het gehele materiaal	Geheel of deels (ook) vrij aan de binnenlucht
Toestand van het materiaal	Licht beschadigd, licht verweerd. Intact calciumsilicaatmateriaal of categorie III 'gebondenheid'

#	Type	Referentie	Resultaat
4.1	Mengmonster	mm02 rechte stukken	Amosiet
4.2	Mengmonster	mm03 bochten	Amosiet

Beschrijving	LEIDINGISOLATIE
Omgeving	Binnen
Primaire drager	HVAC infrastructuur en uitrusting
Asbestmateriaal	In-situ afwerkingslagen - Thermische isolatie
Bindmiddel van asbestmateriaal	Gips - kalk
Gebondenheid op basis van bindmiddel	Niet-hechtgebonden
Hoeveelheid (lengte - omtrek - dikte - aantal)	<ul style="list-style-type: none">• 21,00 m - 30,00 cm - 3,00 cm - 1 stuk
Totaal volume	0,189 m ³
Eenvoudig bereikbaar	Ja
Bevestigingswijze	<ul style="list-style-type: none">• Geklemd• Verlijmd, ingegoten, versmeerd
Identificatiemethode	Vaststelling met monsternamen
Destructieve handeling voor identificatie	Nee
Opmerking	De hoeveelheid is louter indicatief.

Verwijderen

- Zorg voor een veilig beheer. Vermijd het beschadigen van het asbestmateriaal. Controleer de toestand jaarlijks op wijzigingen.
- Sluit de ruimte luchtdicht af en vermijd het betreden van de ruimte.
- Scherm in afwachting van verwijdering het asbestmateriaal af van luchtstromingen en verstoring: bijvoorbeeld door het te verpakken, te fixeren, af te dekken, signalisatie - afbakening aan te brengen, ...
- Verwijder dit asbestmateriaal zo snel mogelijk. Volg de toestand goed op.

- Hermetische zone (erkend asbestverwijderaar)
Betreft een niet-hechtgebonden toepassing. Het saneren van de toepassing veroorzaakt breukvorming, verkrumming en stofvorming van het materiaal. Dit met een hoog risico op vezelvrijgave. De toepassing dient verwijderd te worden a.d.h.v. een hermetische zone, dit enkel door een erkend asbestverwijderaar. Dit is zeker geen doe-het-zelf werk en bij actualisatie moet er een attest aanwezig zijn van correcte verwijdering.

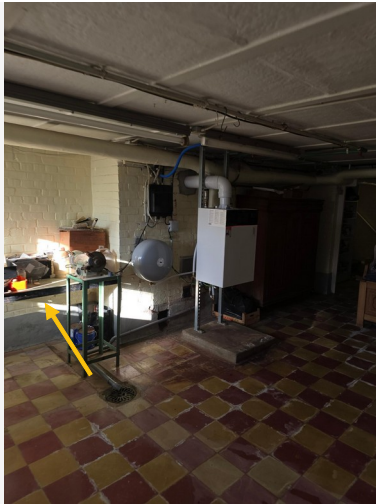
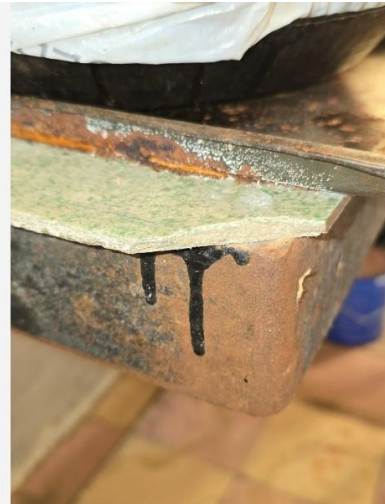
Eindbeoordeling materiaalrisico	Verhoogd materiaalrisico en/of verhoogde kans op vezelvrijgave
---------------------------------	--

Gebondenheid	Categorie 1: hechtgebonden in oorsprong
Asbestsoort (vezeltype)	Crocidoliet aanwezig
Asbestconcentratie	Laag (< 50%)
Afschermingsgraad van het gehele materiaal	Geheel of deels (ook) vrij aan de binnenlucht
Toestand van het materiaal	Licht beschadigd, licht verweerd. Intact calciumsilicaatmateriaal of categorie III 'gebondenheid'

Beschrijving	VC-PLAAT BINNEN
Omgeving	Binnen
Primaire drager	Binnenwand
Asbestmateriaal	Plaat, paneel, tablet - Type Menuiserie
Bindmiddel van asbestmateriaal	Cement
Gebondenheid op basis van bindmiddel	Hecht
Hoeveelheid (oppervlakte - dikte - aantal)	• 1,50 m ² - 1,00 cm - 1 stuk
Totaal volume	0,015 m ³
Eenvoudig bereikbaar	Ja
Bevestigingswijze	<ul style="list-style-type: none">• Geklemd• Geschroefd• Genageld, geniet
Identificatiemethode	Vaststelling zonder monsternamen
Destructieve handeling voor identificatie	Nee
Opmerking	De hoeveelheid is louter indicatief.

Verwijderen

- Verwijder dit asbestmateriaal zo snel mogelijk. Volg de toestand goed op.

- Eenvoudige handelingen: mag via doe-het-zelf of door werknemer(s) met opleidingsattest eenvoudige handelingen
Betreft een hechtgebonden toepassing. De toepassing zorgvuldig verwijderen, zonder wijzigingen aan te brengen in de huidige toestand van het materiaal. De toepassing niet breken en/of beschadigen. Verwijder de toepassing a.d.h.v. eenvoudige handelingen en voorzie de nodige PBM's. De minimum eisen waaraan deze PBM's moeten voldoen zijn: mondkap FFP3; tyvec/wergeroverall cat III type 5/6 en handschoenen.

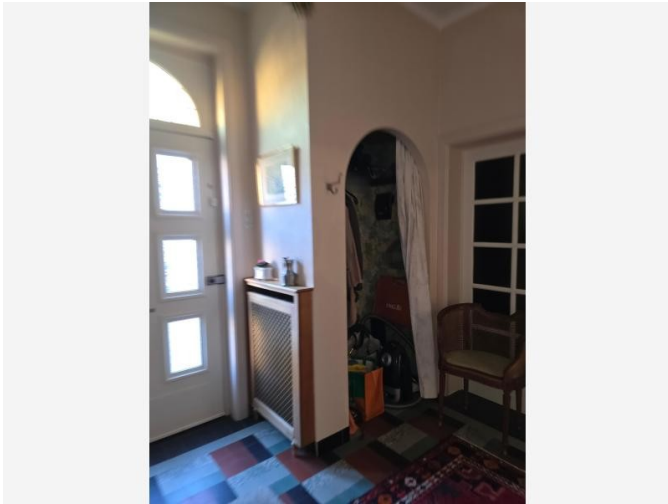
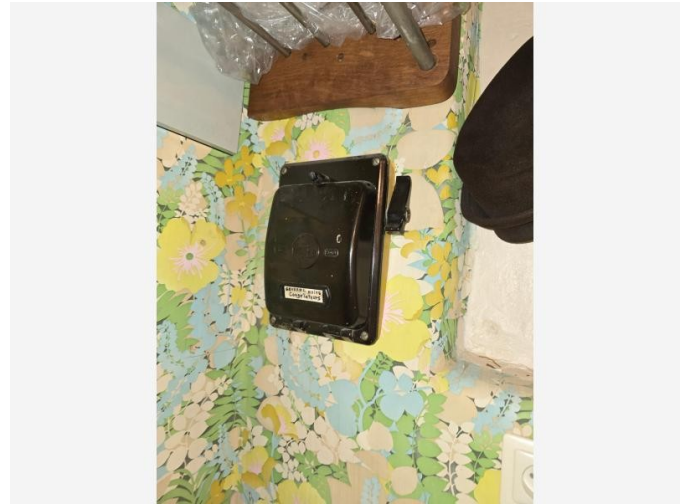
Beschrijving	BAKELIET
Omgeving	Binnen
Primaire drager	Communicatie en elektrische infrastructuur en uitrusting
Asbestmateriaal	Plaat, paneel, tablet - Type Bakeliet
Bindmiddel van asbestmateriaal	Kunststof of -hars
Gebondenheid op basis van bindmiddel	Hecht
Hoeveelheid (oppervlakte - dikte - aantal)	• 1,00 m ² - 5,00 cm - 1 stuk
Totaal volume	0,05 m ³
Eenvoudig bereikbaar	Ja
Bevestigingswijze	• Geschroefd
Identificatiemethode	Vaststelling zonder monsternamen
Destructieve handeling voor identificatie	Nee
Opmerking	Betreft onderdelen in de elektrische kringen, zoals: stopcontacten, schakelaars, elektriciteitskasten en dergelijke meer. De hoeveelheid is louter indicatief.

Zorgvuldig beheren

- Zorg voor een veilig beheer. Vermijd het beschadigen van het asbestmateriaal. Controleer de toestand jaarlijks op wijzigingen.
