Asbestinventarisatetest

Zuidstraat 14/0201, 9600 Ronse

Attestnummer : 20250318-000138.001

Uitgegeven op : 18.03.2025

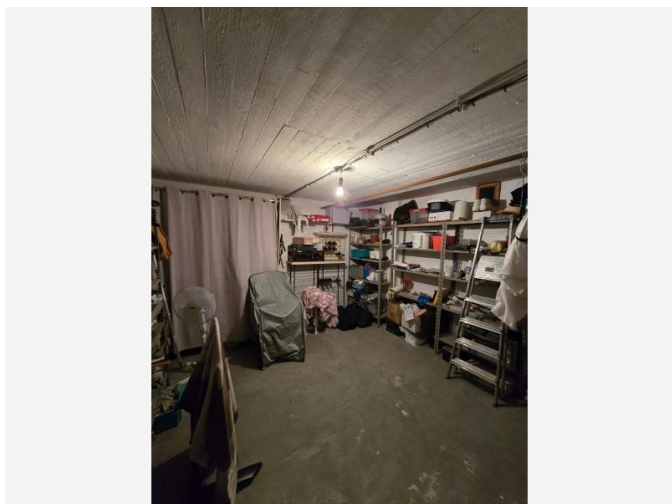
Geen asbestverdachte toepassingen visueel zichtbaar in de private kelder.

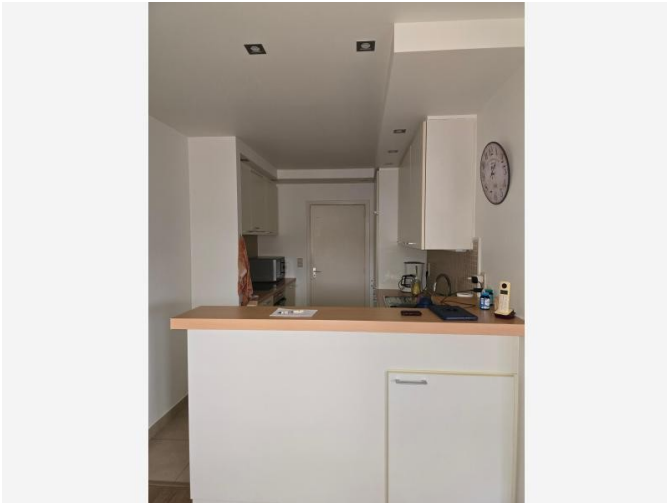
Verlaagd plafond kunnen inspecteren, deze toepassing werd niet bemonsterd. Geen risicoanalyse mogelijk van de onderliggende materialen. Bij renovatie en/of sloop onderzoek verichten naar de aanwezigheid van asbestverdachte toepassingen die zich achter het verlaagd plafond kunnen bevinden

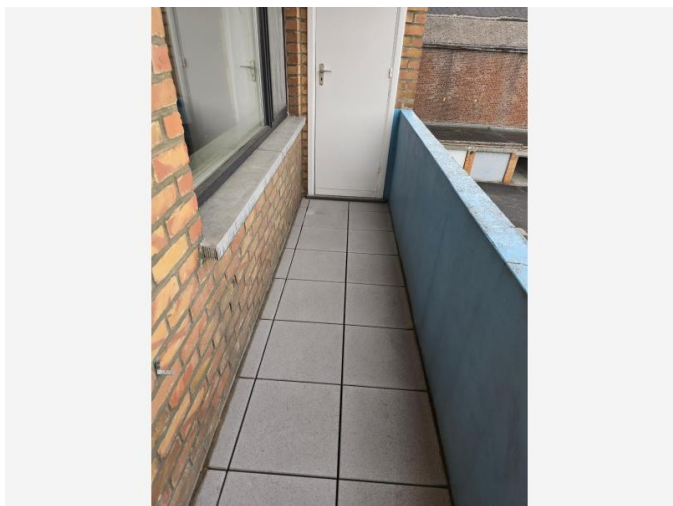
De vensterbanken (buiten) zijn als niet asbestverdacht bevonden.

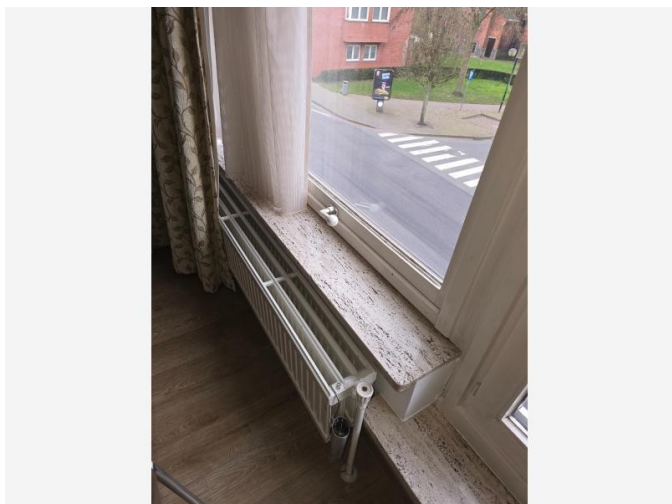
De vensterbanken (binnen) zijn als niet asbestverdacht bevonden.

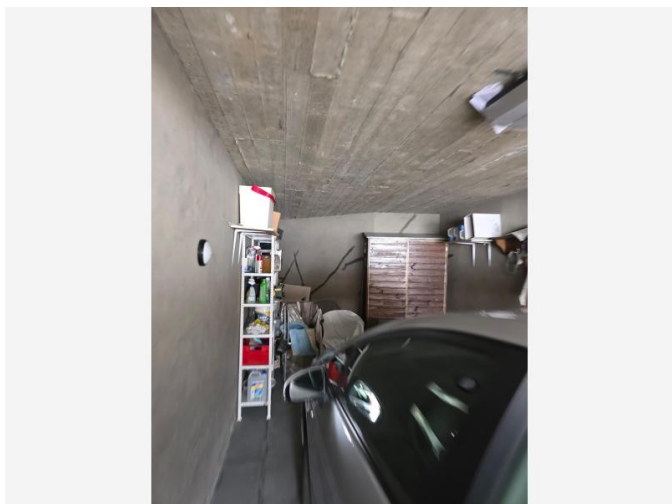
Geen asbestverdachte toepassingen visueel zichtbaar in de private garage.

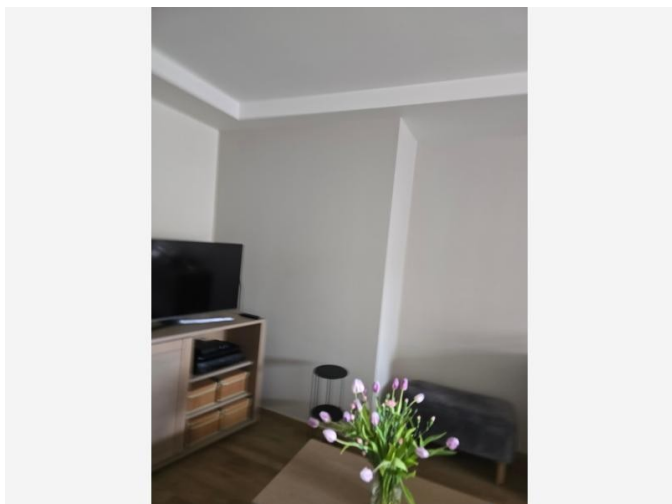
Voorzetwand kunnen inspecteren, deze toepassing werd niet bemonsterd. Geen risicoanalyse mogelijk van de onderliggende materialen. Bij renovatie en/of sloop onderzoek verichten naar de aanwezigheid van asbestverdachte toepassingen die zich achter de voorzetwand kunnen bevinden.

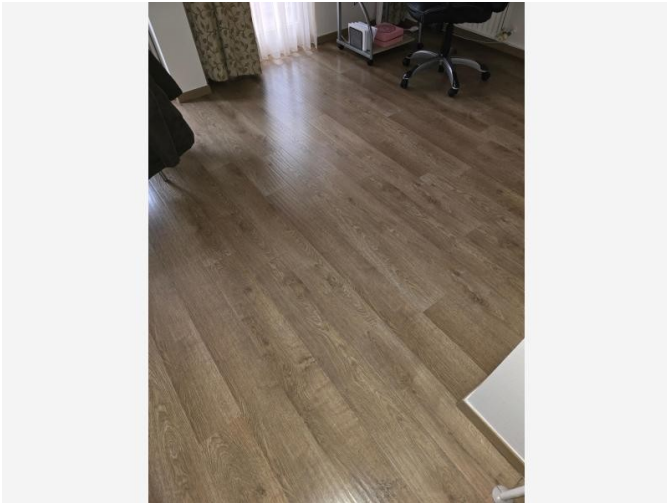
De bovenste laag (visueel zichtbaar) van de vloer (keramische tegels en/of parket/laminaat) is niet asbestverdacht. Echter, bij renovatiewerkzaamheden is het van groot belang om de onderliggende lagen, zoals lijm, oude vloeren, ondergrondse leidingen te onderzoeken op de aanwezigheid van asbest. Een asbestinventarisatie (aanvullend onderzoek) voorafgaand aan de werkzaamheden is sterk aanbevolen.

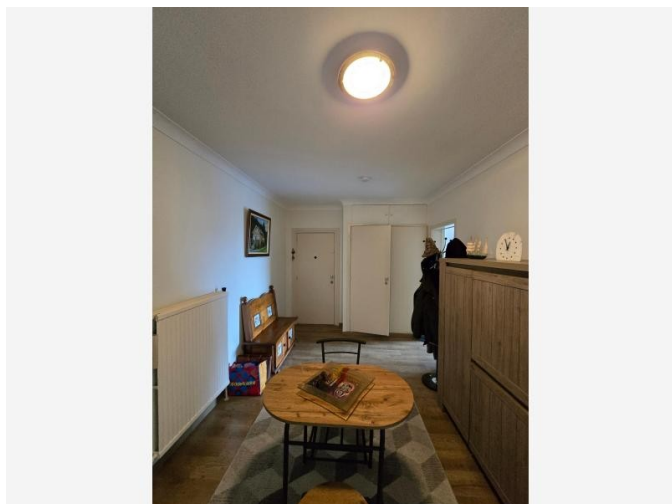
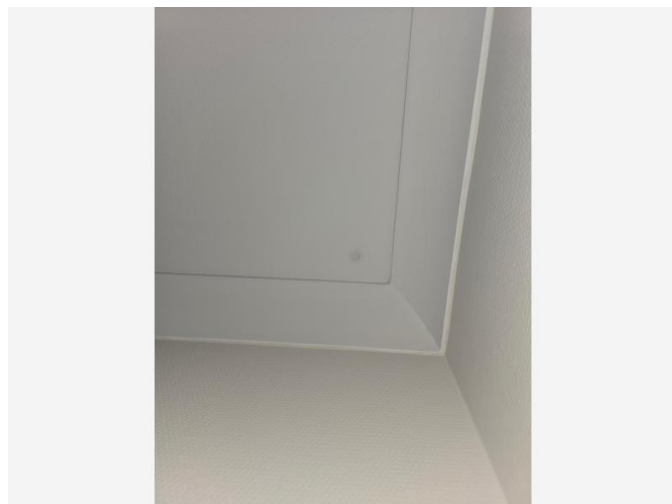
Geen asbest

#	Type	Referentie	Resultaat
9.1	Mengmonster	mm02	Geen asbest

Beschrijving	PLEISTER PLAFOND
Omgeving	Binnen
Primaire drager	Plafond
Bindmiddel van materiaal	Gips - kalk
Gebondenheid op basis van bindmiddel	Niet-hechtgebonden
Hoeveelheid (oppervlakte - dikte - aantal)	• 95,00 m ² - 1,00 cm - 1 stuk
Totaal volume	0,95 m ³
Identificatiemethode	Vaststelling met monstername
Destructieve handeling voor identificatie	Nee
Opmerking	Indien aanwezig een monstername in een individuele ruimte, een natte ruimte (badkamer, keuken), een stookplaats en een trappenhal. De hoeveelheid is louter indicatief.

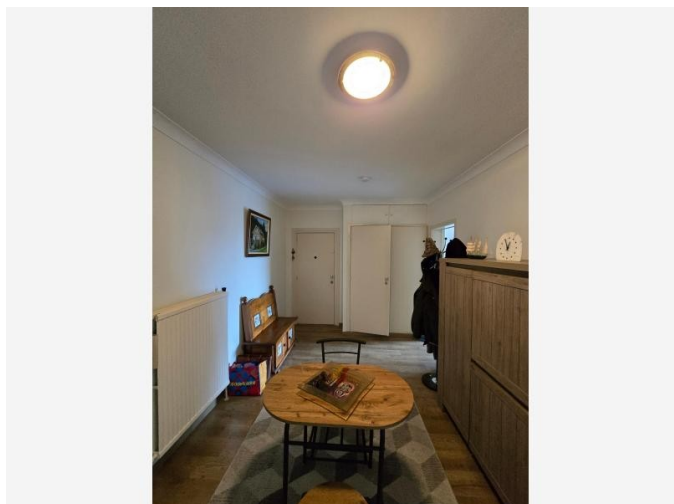
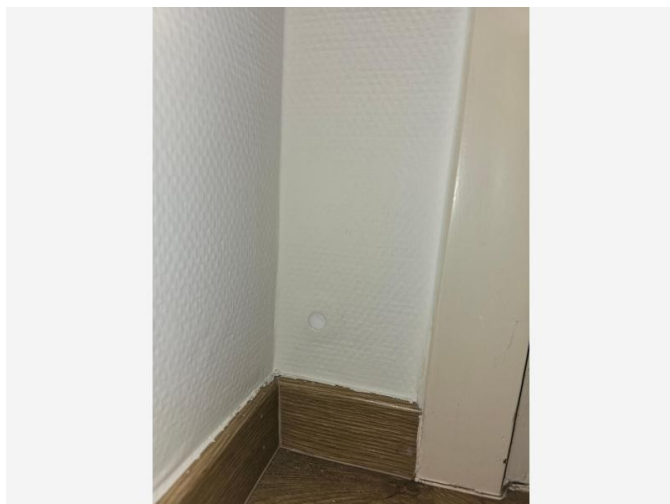
Geen asbest

#	Type	Referentie	Resultaat
10.1	Mengmonster	mm01	Geen asbest

Beschrijving	PLEISTER MUREN
Omgeving	Binnen
Primaire drager	Binnenwand
Bindmiddel van materiaal	Gips - kalk
Gebondenheid op basis van bindmiddel	Niet-hechtgebonden
Hoeveelheid (oppervlakte - dikte - aantal)	• 100,00 m ² - 1,00 cm - 1 stuk
Totaal volume	1,00 m ³
Identificatiemethode	Vaststelling met monstername
Destructieve handeling voor identificatie	Nee
Opmerking	Indien aanwezig een monstername in een individuele ruimte, een natte ruimte (badkamer, keuken), een stookplaats en een trappenhal. De hoeveelheid is louter indicatief.

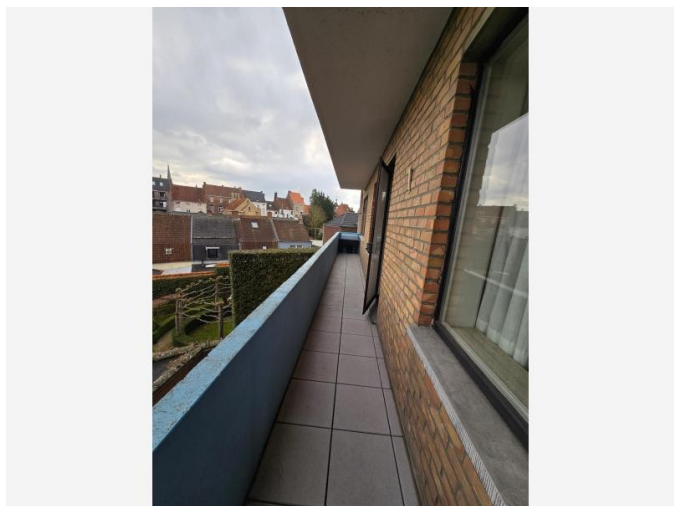
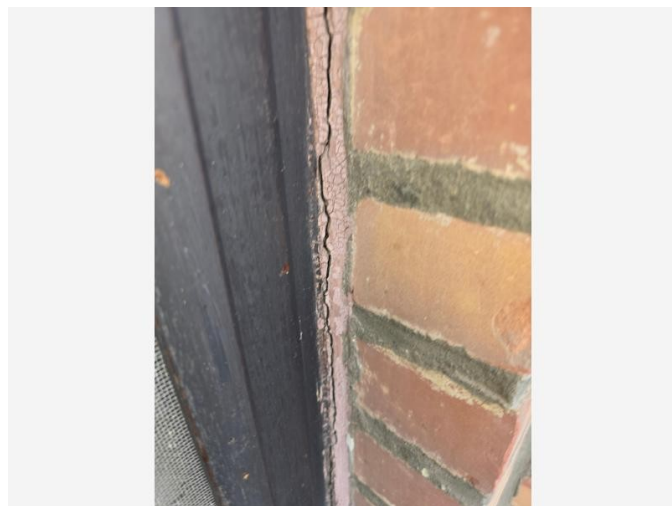
Geen asbest

#	Type	Referentie	Resultaat
11.1	Mengmonster	MM03	Geen asbest

Beschrijving	KITWERK MUUR/KOZIJN
Omgeving	Buiten
Primaire drager	Wandopening verticaal (raam, deur, ...)
Bindmiddel van materiaal	Kitten, mastiek, pasta
Gebondenheid op basis van bindmiddel	Hecht
Hoeveelheid (gewicht - aantal)	<ul style="list-style-type: none">• 50,00 kg - 1 stuk
Totaal gewicht	50,00 kg
Identificatiemethode	Vaststelling met monstername
Destructieve handeling voor identificatie	Nee
Opmerking	De hoeveelheid is louter indicatief.
