Asbestinventarisatetest

Vercammenstraat 45, 2140 Antwerpen

Attestnummer : 20241206-000285.000

Uitgegeven op : 06.12.2024

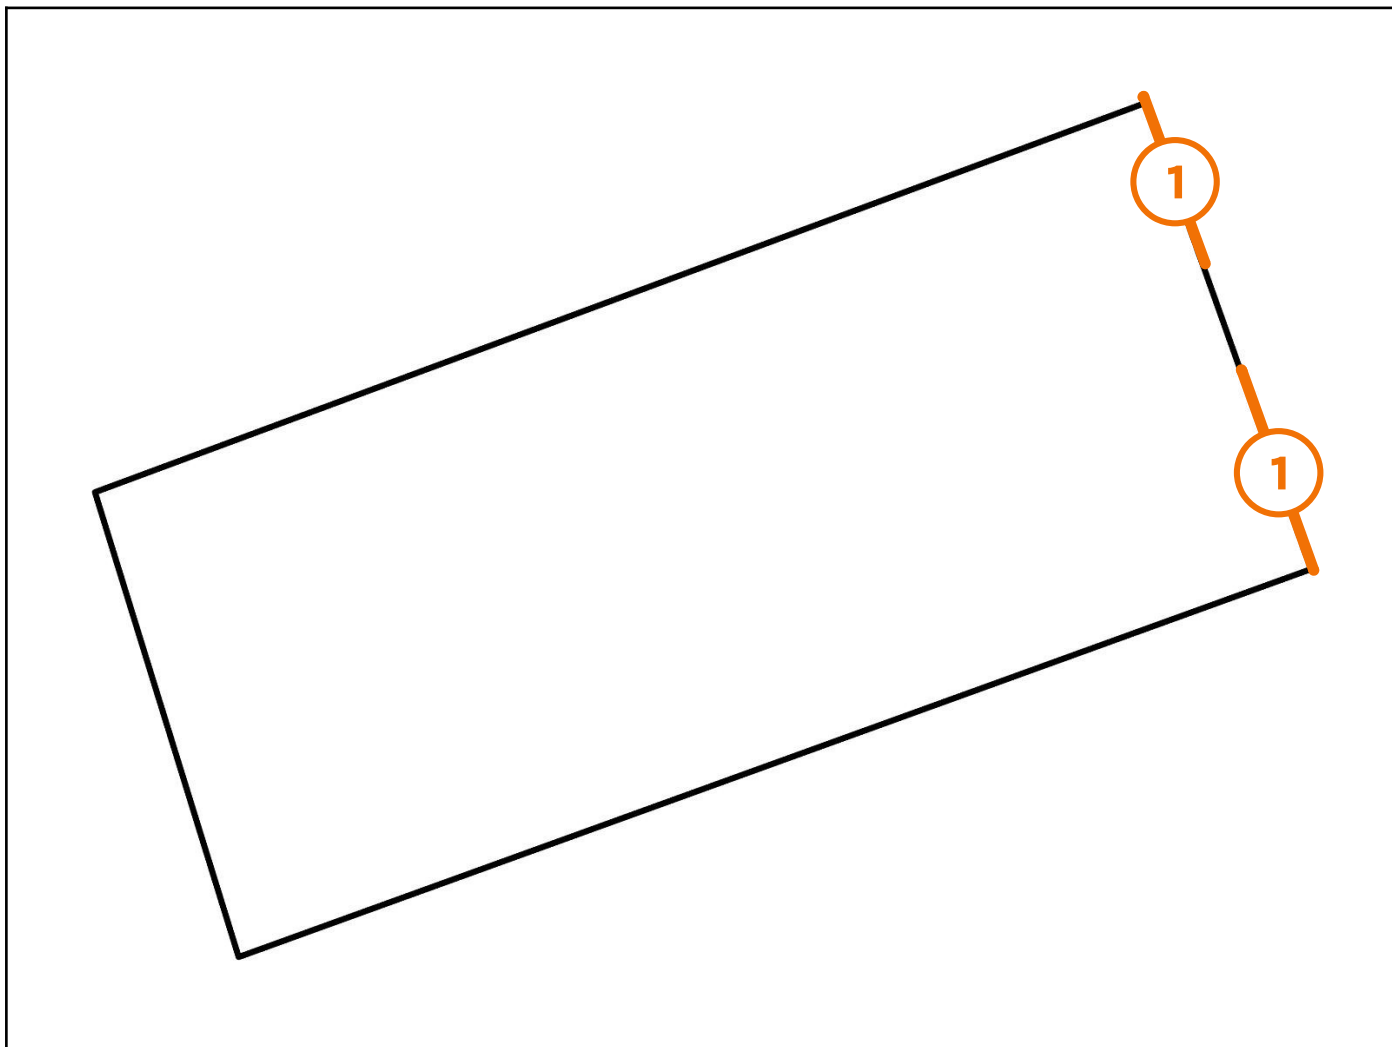
Plan 1.10: Hoofdgebouw plan

Beschrijving	Type	Actie
1. Gevelleien	Asbestmateriaal	Verwijderen

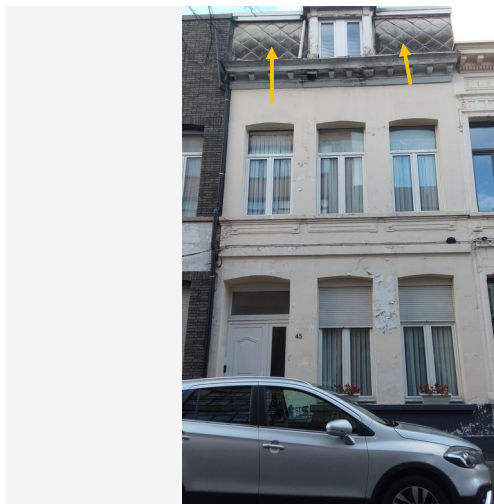
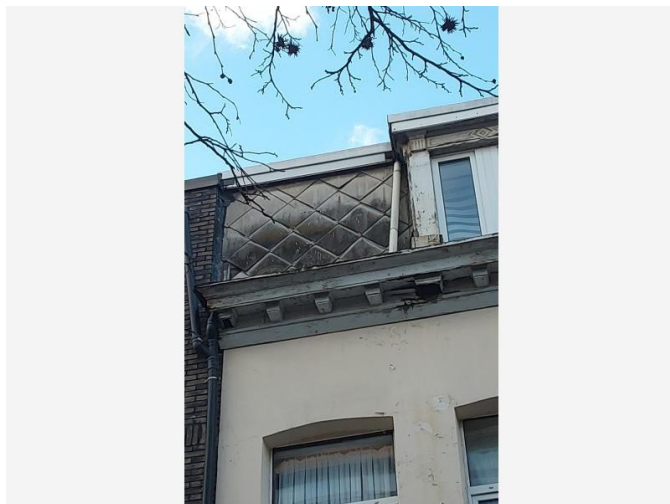
Het asbestmateriaal valt onder de mijlpaal van 2034.

Eindbeoordeling materiaalrisico	Verhoogd materiaalrisico en/of verhoogde kans op vezelvrijgave
---------------------------------	--

Gebondenheid	Categorie 1: hechtgebonden in oorsprong
Asbestsoort (vezeltype)	Crocidoliet aanwezig
Asbestconcentratie	Laag (< 50%)
Afschermingsgraad van het gehele materiaal	Geheel of deels vrij aan de buitenlucht
Toestand van het materiaal	Matig beschadigd, matig verweerd

Beschrijving	Gevelleien
Omgeving	Buiten
Primaire drager	Wand buitenschil
Asbestmateriaal	Dak- en gevelbekleding - Lei, shingle
Bindmiddel van asbestmateriaal	Cement
Gebondenheid op basis van bindmiddel	Hecht
Hoeveelheid (oppervlakte - aantal)	• 7,00 m ² - 1 stuk
Totale oppervlakte	7,00 m ²
Eenvoudig bereikbaar	Ja
Bevestigingswijze	• Genageld, geniet
Identificatiemethode	Vaststelling zonder monstername
Destructieve handeling voor identificatie	Nee

- Verwijder dit asbestmateriaal zo snel mogelijk. Volg de toestand goed op.

- Eenvoudige handelingen: enkel door erkend asbestverwijderaar
Extra bevochtigen om stof te voorkomen + dragen van de nodige beschermingsmiddelen (mondmasker ffp3 handschoenen) bij de gemeente/containerpark afsluitzakken halen om dubbel in te pakken en af te voeren naar het containerpark als hechtgebonden asbestafval.

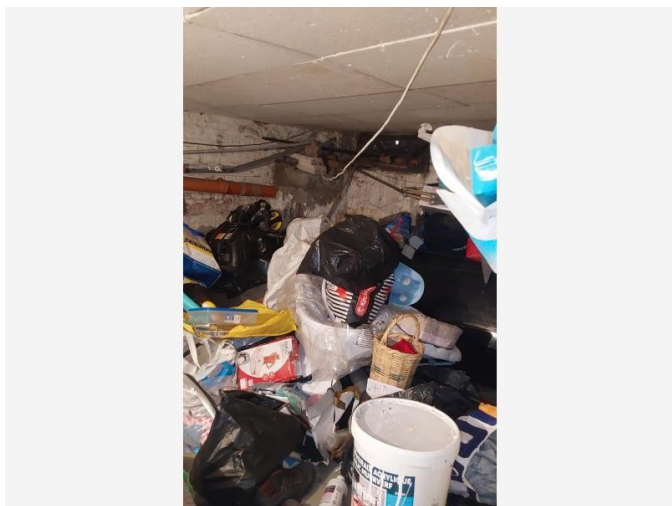
Situeringfoto

Reden: Materiaal in opslag

Uitleg van de asbestdeskundige: Materialen in kelder niet structureel en ordelijk opgeslagen. vloer en wanddelen onder het materiaal konden niet worden vastgesteld. De opdrachtgever is niet in staat om het Materiaal op korte termijn op te ruimen of te verwijderen.

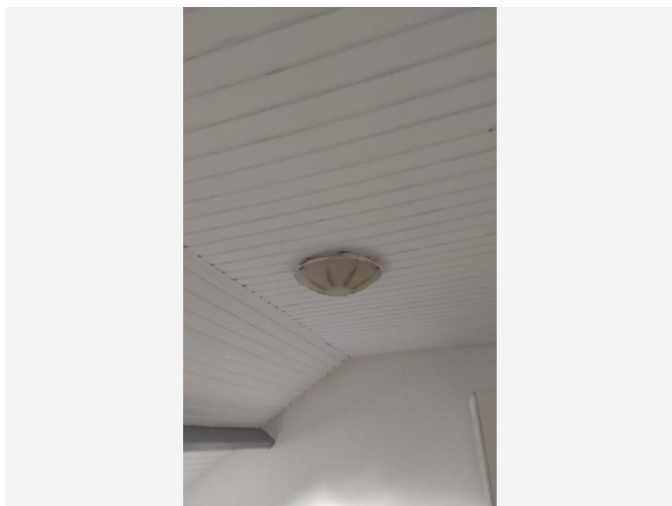
Onderdakplaat niet kunnen vaststellen schuin dak is volledig met houten latten afgewerkt en dak pannen zaten vast.

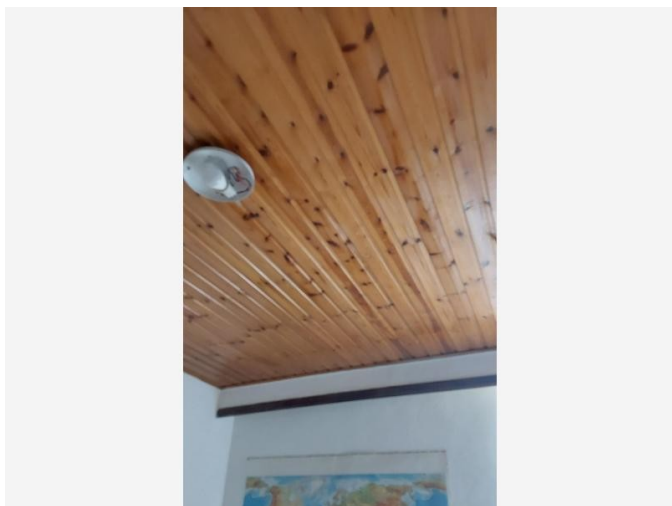
Deels plafonds zijn uit houten latten, geen pleisterwerk aanwezig.

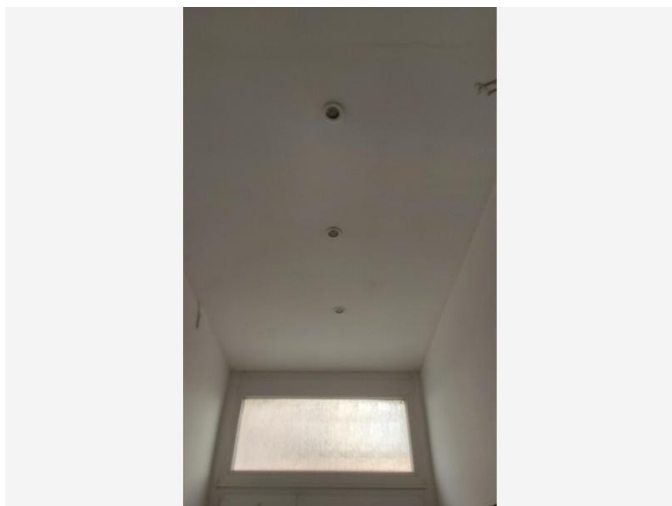
Deels plafonds bestaan uit gyproc platen, geen pleisterwerk aanwezig.

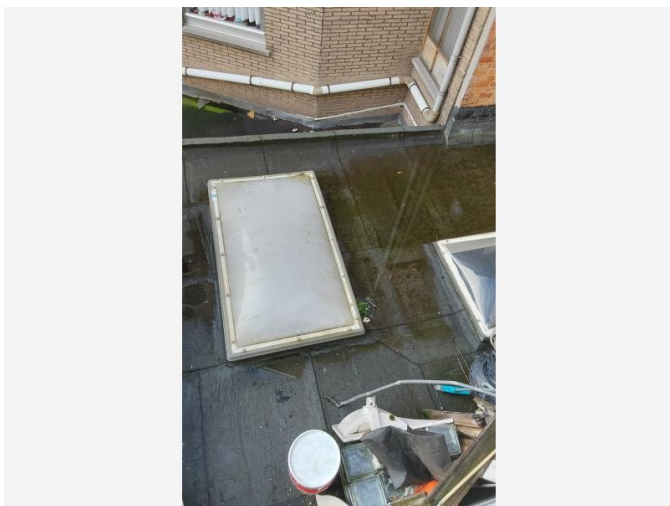
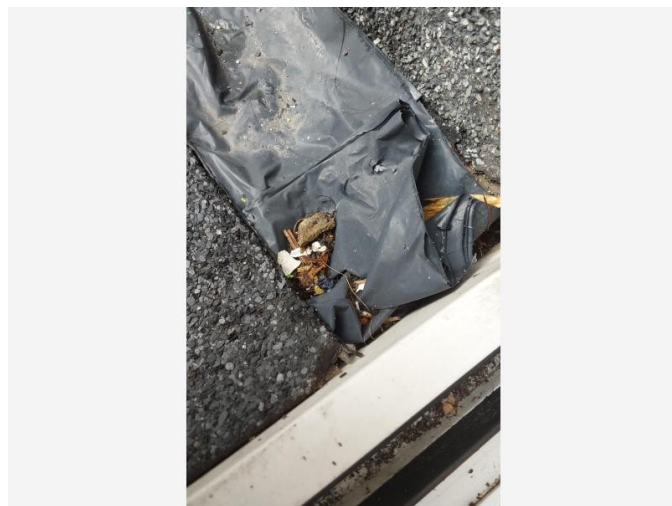
Geen asbest

#	Type	Referentie	Resultaat
7.1	Puntmonster	Mm02	Geen asbest

Beschrijving	Roofing plat dak
Omgeving	Buiten
Primaire drager	Plat dak
Bindmiddel van materiaal	Bitumen (roofing, teer, asfalt)
Gebondenheid op basis van bindmiddel	Hecht
Hoeveelheid (oppervlakte - aantal)	• 25,00 m ² - 1 stuk
Totale oppervlakte	25,00 m ²
Identificatiemethode	Vaststelling met monsternamen
Destructieve handeling voor identificatie	Nee

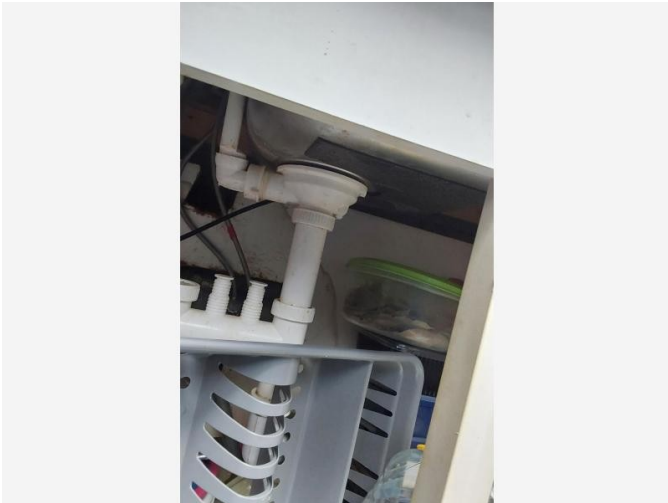
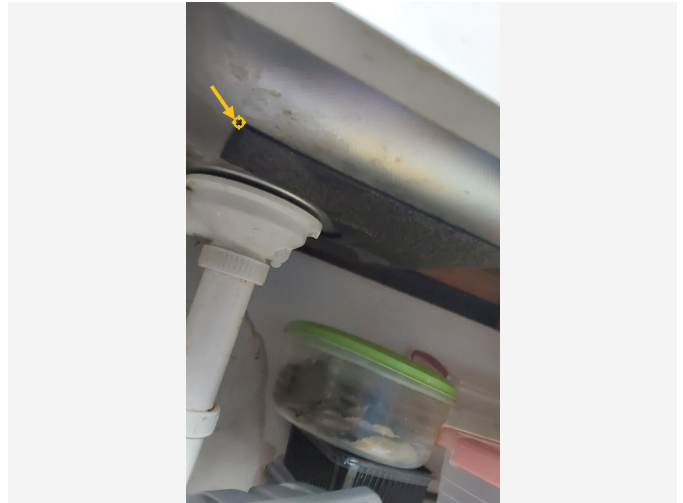
Fiche 8: Antidreunplaat

Geen asbest

#	Type	Referentie	Resultaat
8.1	Puntmonster	Mm03	Geen asbest

Beschrijving	Antidreunplaat
Omgeving	Binnen
Primaire drager	Inrichting (meubilair, ...)
Bindmiddel van materiaal	Bitumen (roofing, teer, asfalt)
Gebondenheid op basis van bindmiddel	Hecht
Hoeveelheid (oppervlakte - aantal)	• 0,10 m ² - 1 stuk
Totale oppervlakte	0,10 m ²
Identificatiemethode	Vaststelling met monsternamen
Destructieve handeling voor identificatie	Nee
