Asbestinventarisatetest

Florialiënlaan 55/0301, 9000 Gent

Attestnummer : 20250304-000083.001

Uitgegeven op : 26.03.2025

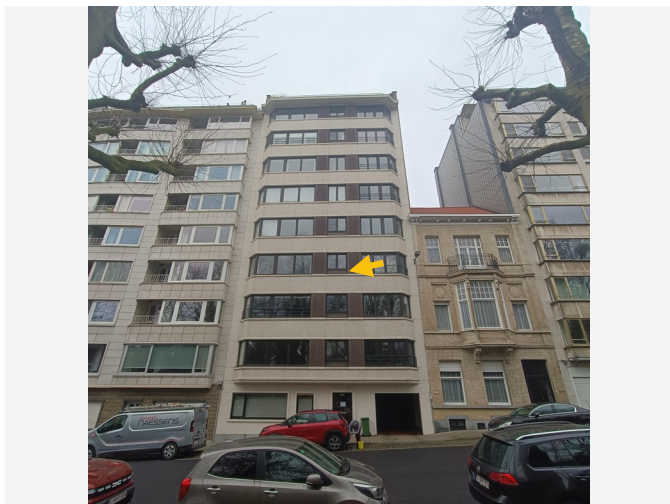
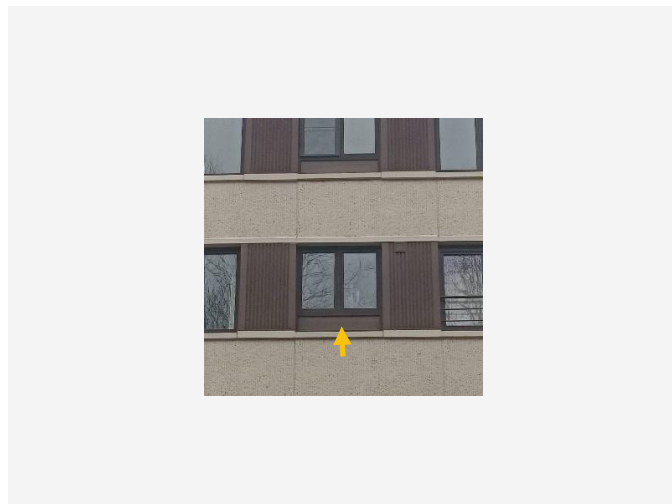
Beschrijving	Type	Actie
1. Glasal (visueel vastgesteld).	Asbestmateriaal	Zorgvuldig beheren
7. Plafondpleister.	Geen asbest	-
7.1 Code: 2	Mengmonster	-

Het asbestmateriaal valt onder de mijlpaal van 2040.

Eindbeoordeling materiaalrisico	Laag materiaalrisico en/of verlaagde kans op vezelvrijgave
---------------------------------	--

Gebondenheid	Categorie 1: hechtgebonden in oorsprong
Asbestsoort (vezeltype)	Crocidoliet aanwezig
Asbestconcentratie	Laag (< 50%)
Afschermingsgraad van het gehele materiaal	Niet stootvaste afscherming
Toestand van het materiaal	Licht beschadigd, licht verweerd. Intact calciumsilicaatmateriaal of categorie III 'gebondenheid'

Beschrijving	Glasal (visueel vastgesteld).
Omgeving	Buiten
Primaire drager	Wandopening verticaal (raam, deur, ...)
Asbestmateriaal	Plaat, paneel, tablet - Geëmailleerd, type Glasal
Bindmiddel van asbestmateriaal	Cement
Gebondenheid op basis van bindmiddel	Hecht
Hoeveelheid (oppervlakte - dikte - aantal)	• 1,00 m ² - 0,50 cm - 1 stuk
Totaal volume	0,005 m ³
Eenvoudig bereikbaar	Ja
Bevestigingswijze	• Geklemd
Identificatiemethode	Vaststelling zonder monstername
Destructieve handeling voor identificatie	Nee
Opmerking	<p>De platen zijn visueel/ auditief als asbestverdacht beschouwd. Er werd geen staalname uitgevoerd wegens kans op breukvlakken.</p> <p>De vermelde oppervlaktes, diktes, gewichten en volumes betreffen een beredeneerde schatting. Er worden geen rechten verleend aan deze oppervlaktes/diktes/volumes.</p>

- Zorg voor een veilig beheer. Vermijd het beschadigen van het asbestmateriaal. Controleer de toestand jaarlijks op wijzigingen.
- Voer bijkomende staalname(s) uit.

Maak de platen voorzichtig los zonder te breken , verpak dubbel met plastic folie

EH opgeleid personeel 8 u basis . Bij vervangen van de ramen kunnen de panelen mee verwijderd worden door de plaatsers van nieuw raamwerk. Alle werknemer(s) moeten wel beschikken over een opleidingsattest

Raam/deur kader stofvrij maken dmv hepa stofzuiger met absoluutfilter

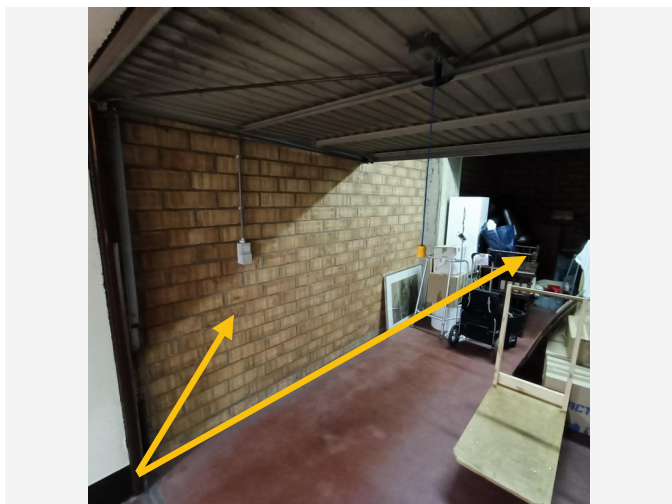
Geen zichtbare verdachte toepassingen aanwezig.

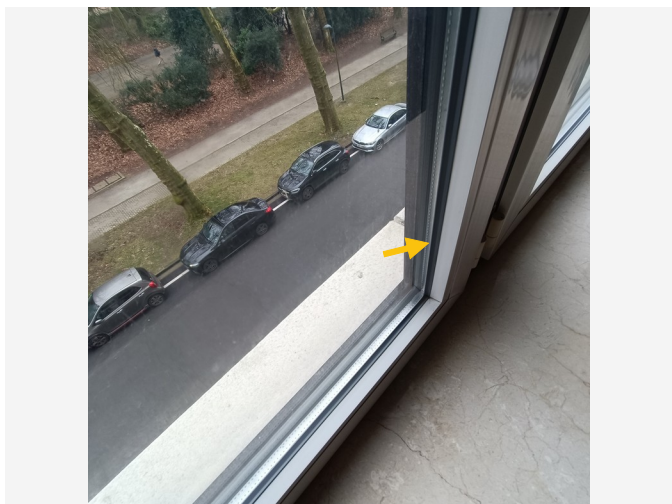
Fiche 3: Kit niet verdacht (visueel vastgesteld)

De mastiek werd gecontroleerd en als niet-asbesthoudend beschouwd. (zacht en elastisch)

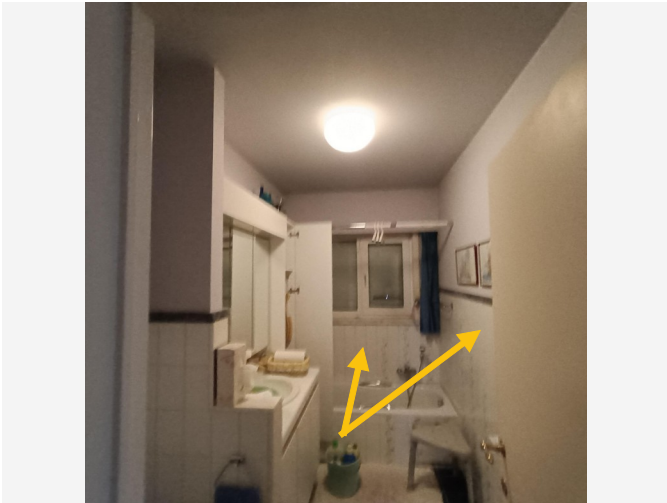
In het inspectieprotocol is een monstername van tegellijm verplicht om dit te identificeren als niet-asbesthoudend. Er waren geen facturen ter beschikking die bevestigen dat de tegels na 2001 waren geplaatst. Er waren geen bestaande beschadigingen aan de wandtegels om de lijm voldoende te kunnen inspecteren. Om dit af te toetsen is het aangewezen om bij eventuele renovatiewerken aan de tegels verder onderzoek/staalname te laten uitvoeren ter controle.

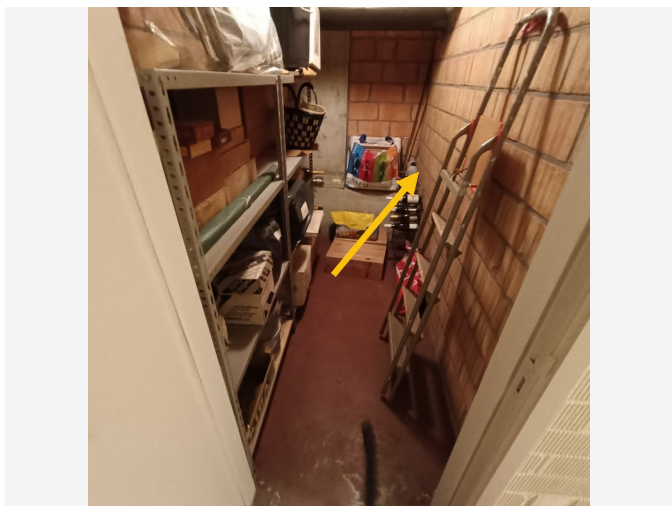
Geen zichtbare verdachte toepassingen aanwezig.

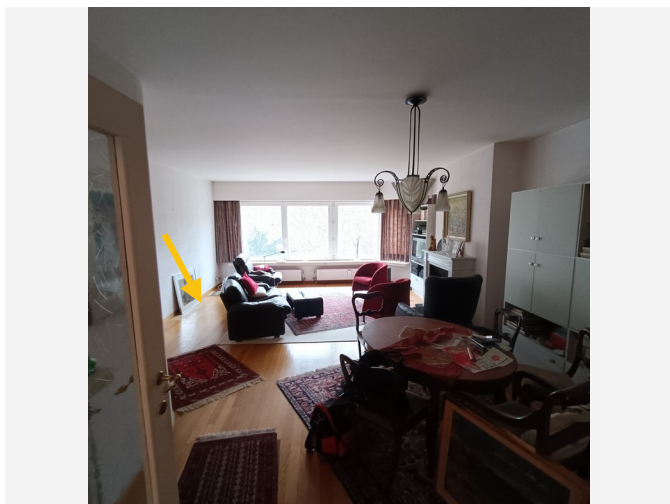
In het verleden werd vaak asbesthoudende zwarte lijm gebruikt voor het vastlijmen van parkettegels/vloer .
Er waren geen losliggende planken of beschadigingen.
Bij renovatie extra controle uit te voeren.

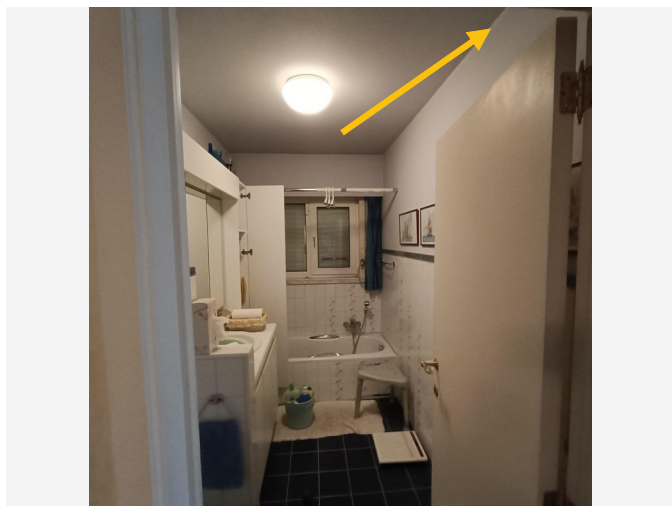
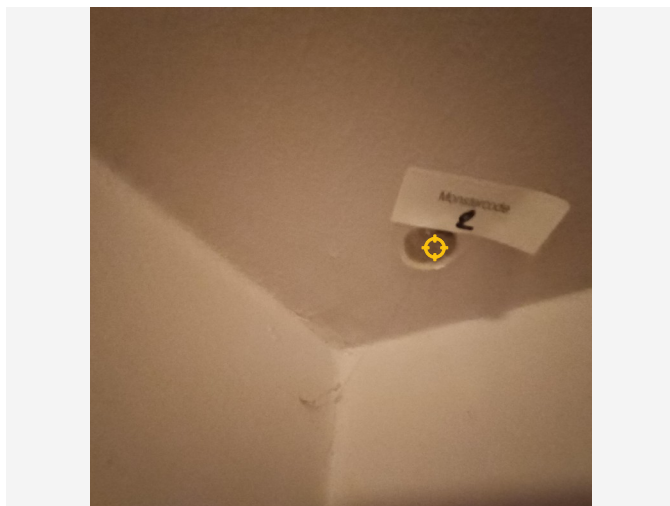
Fiche 7: Plafondpleister.

Geen asbest

#	Type	Referentie	Resultaat
7.1	Mengmonster	2	Geen asbest

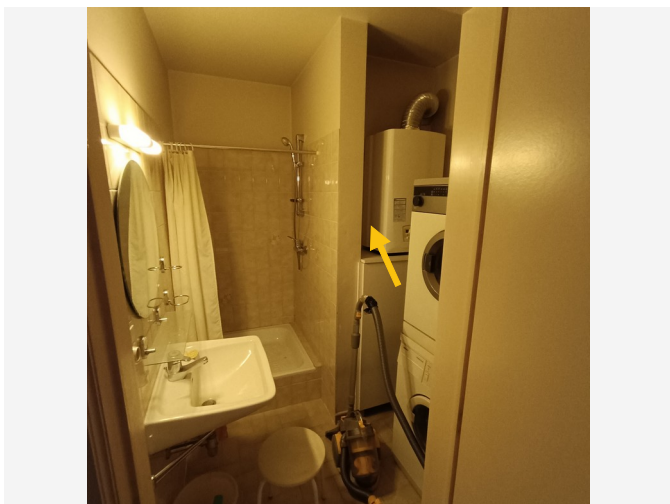
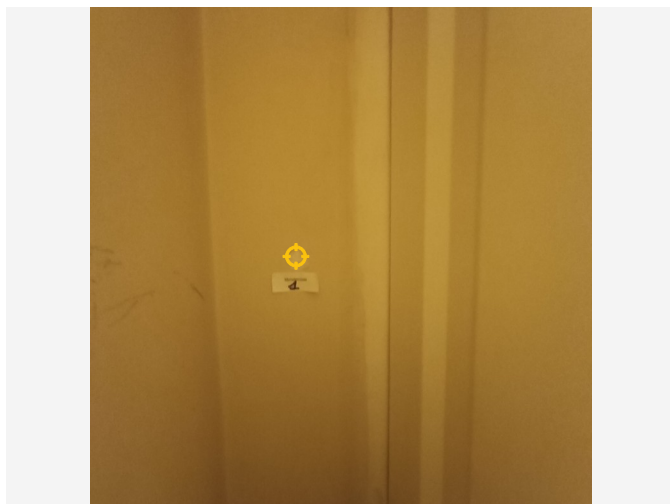
Geen asbest

#	Type	Referentie	Resultaat
8.1	Mengmonster	1	Geen asbest

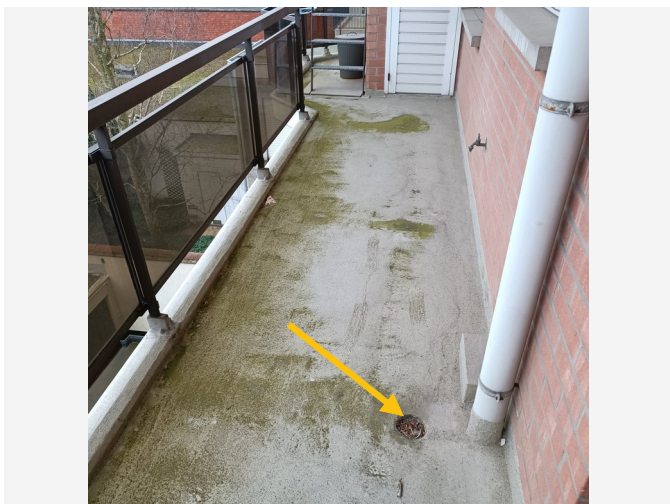
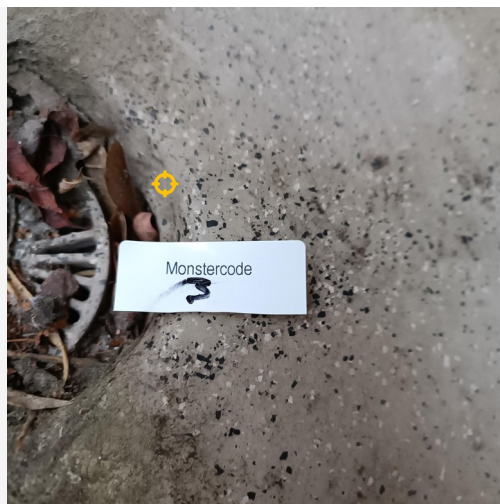
Fiche 9: Cementering/coating terras

Geen asbest

#	Type	Referentie	Resultaat
9.1	Puntmonster	3	Geen asbest
