Asbestinventarisatetest

Vichtsesteenweg 56, 8570 Anzegem

Attestnummer : 20230719-000197.000

Uitgegeven op : 19.07.2023

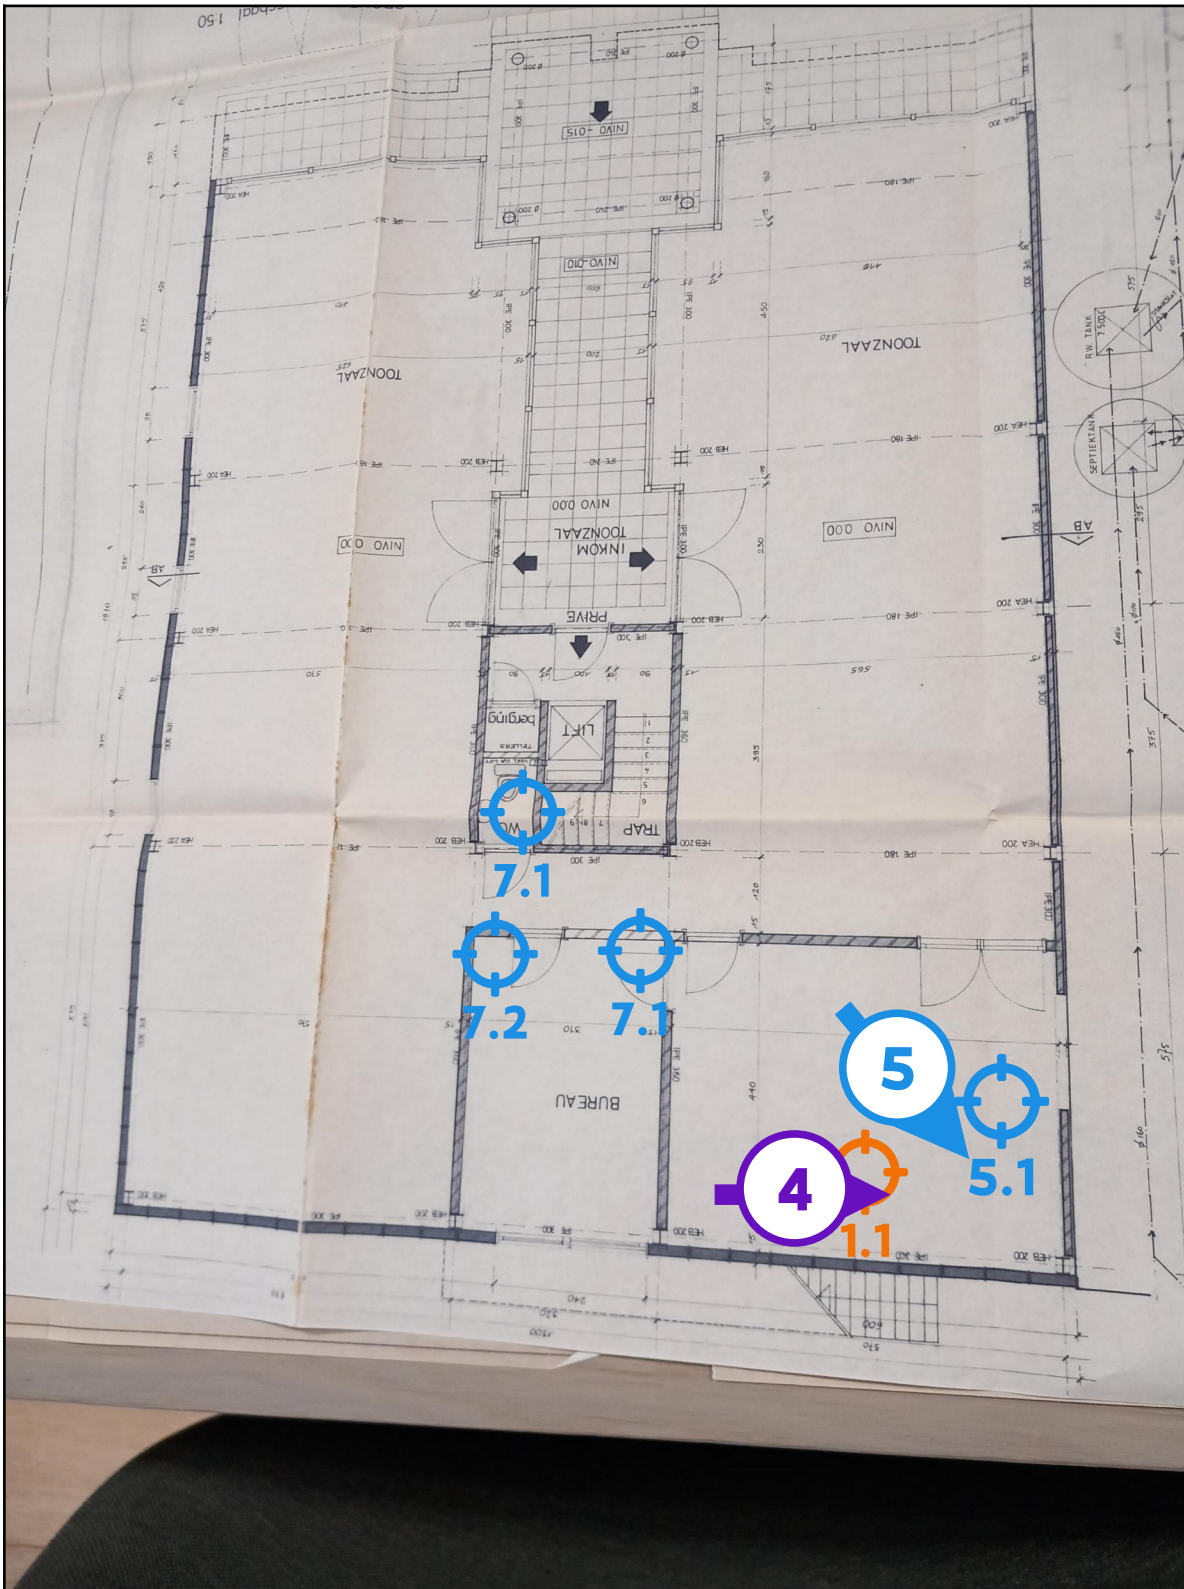
Plan 1.1: Gelijkvloers 0 (rechtse deel)

1. A3 dichting mazoutketel	Asbestmateriaal	Verwijderen
1.1 Code: A3 dichting mazoutketel	Puntmonster	-
4. Mazoutketel Aermax	Advies	-
5. A6 isolatie mazoutketel	Geen asbest	-
5.1 Code: A6 isolatie mazoutketel	Puntmonster	-
7. A1 + A2 pleisterwerk	Geen asbest	-
7.1 Code: A1 pleister muren	Mengmonster	-
7.2 Code: A2 pleister plafond	Puntmonster	-

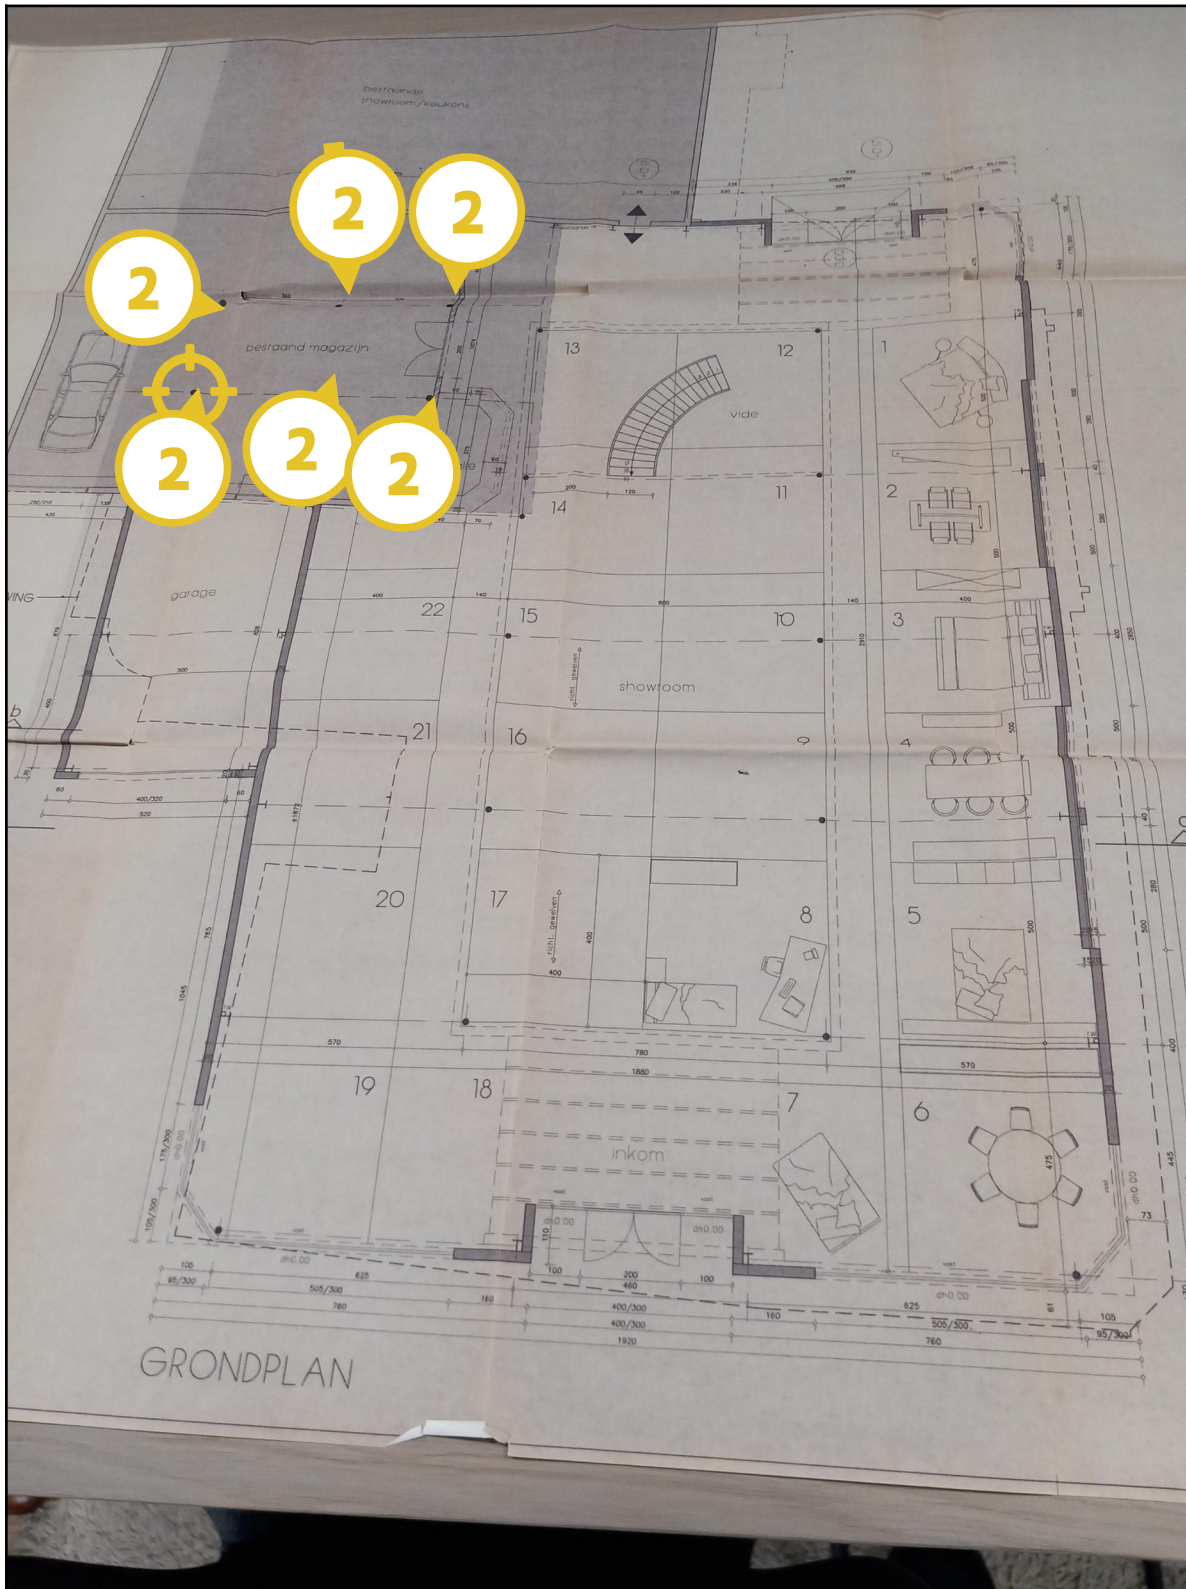
Plan 1.2: Gelijkvloers 0 (linkse deel)

2. A4 cementpalen	Asbestmateriaal	Zorgvuldig beheren
2.1 Code: A4 cementpaal	Puntmonster	-

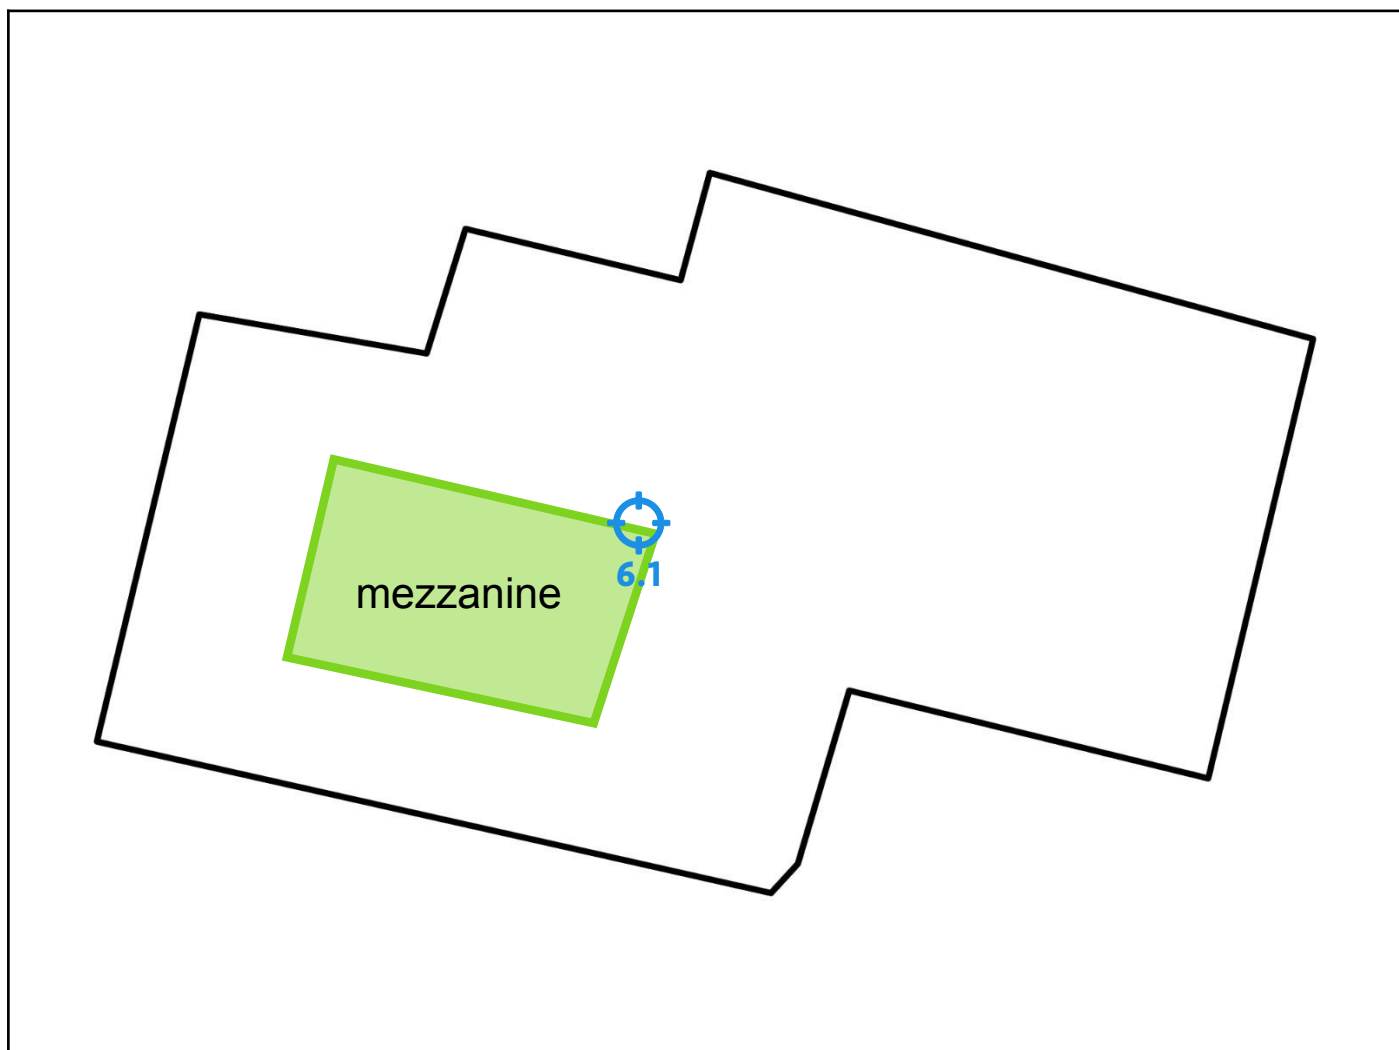
Plan 1.3: Verdieping +1 (mezzanine)

Beschrijving	Type	Actie
6. A5 mastiek	Geen asbest	-
6.1 Code: A5 mastiek ramen	Puntmonster	-

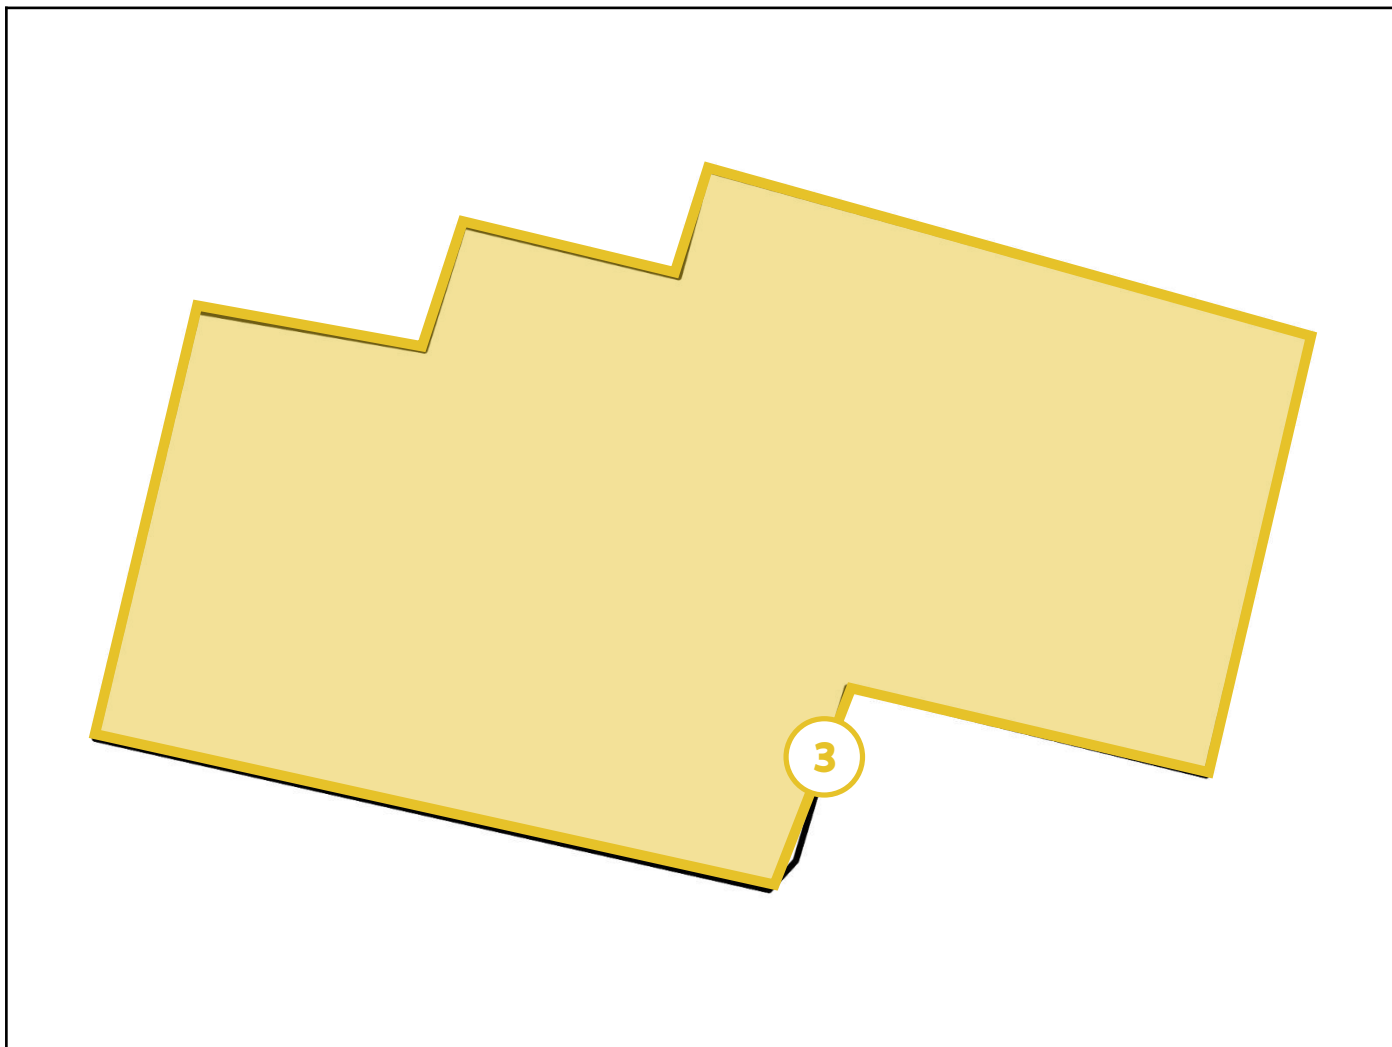
Plan 1.4: Dakplan

Beschrijving	Type	Actie
3. Roofing platte daken	Asbestmateriaal	Zorgvuldig beheren

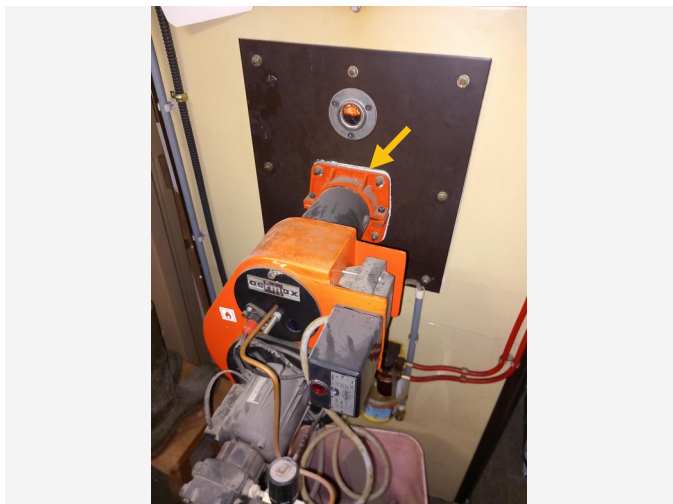
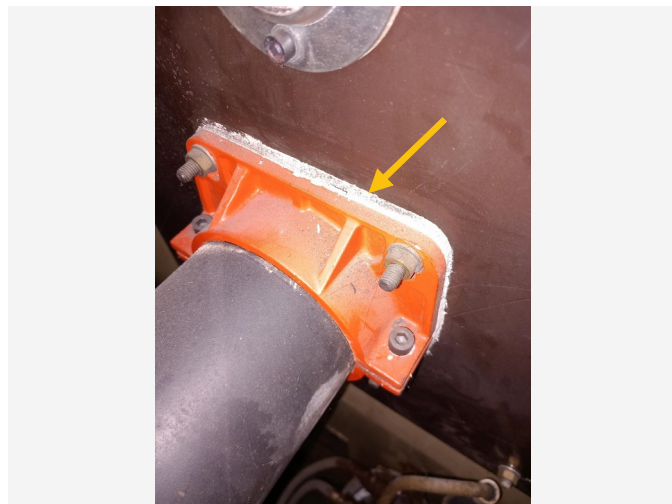
Eindbeoordeling materiaalrisico	Laag materiaalrisico en/of verlaagde kans op vezelvrijgave
---------------------------------	--

Gebondenheid	Categorie 3: niet-hechtgebonden met weinig of geen matrix
Asbestsoort (vezeltype)	Alleen chrysotiel
Asbestconcentratie	Hoog ($\geq 50\%$)
Afschermingsgraad van het gehele materiaal	Enkel randen niet afgeschermd maar geen contact met binnenluchtstromen
Toestand van het materiaal	Licht beschadigd, licht verweerd. Intact materiaal type Pical – asbestboard of categorie III 'gebondenheid'

#	Type	Referentie	Resultaat
1.1	Puntmonster	A3 dichting mazoutketel	Chrysotiel

Beschrijving	A3 dichting mazoutketel
Omgeving	Binnen
Primaire drager	HVAC infrastructuur en uitrusting
Asbestmateriaal	Pakking, dichting
Bindmiddel van asbestmateriaal	Weinig of geen bindmiddel (textiel, bevloking, ...)
Gebondenheid op basis van bindmiddel	Niet-hechtgebonden
Hoeveelheid (gewicht - aantal)	• 0,20 kg - 1 stuk

Totaal gewicht	0,20 kg
Eenvoudig bereikbaar	Ja
Bevestigingswijze	<ul style="list-style-type: none">• Geklemd
Identificatiemethode	Vaststelling met monstername
Destructieve handeling voor identificatie	Nee
Opmerking	De hoeveelheid is een schatting.

Verwijderen

- Zorg voor een veilig beheer. Vermijd het beschadigen van het asbestmateriaal. Controleer de toestand jaarlijks op wijzigingen.
- Verwijder dit asbestmateriaal zo snel mogelijk. Volg de toestand goed op.

- Eenvoudige handelingen: enkel door erkend asbestverwijderaar kan verwijderd worden onder continue bevochtiging.

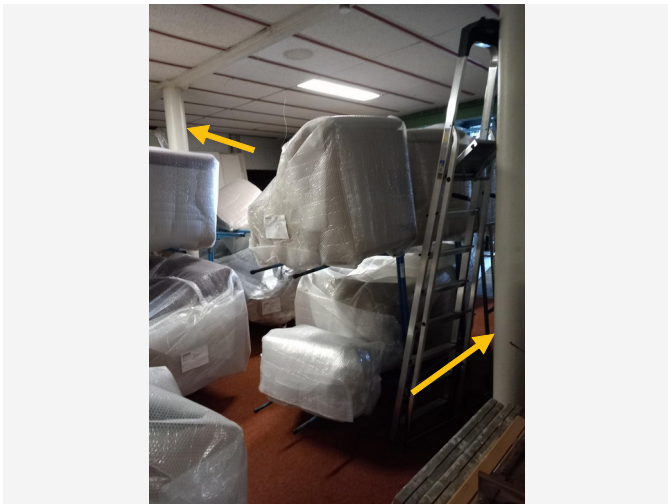
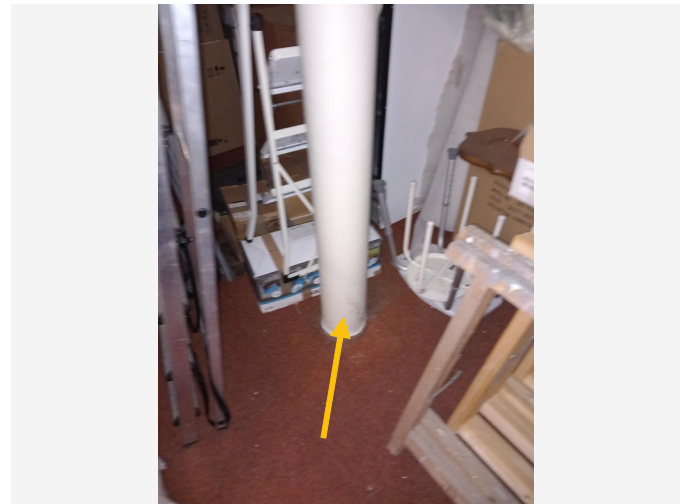
Eindbeoordeling materiaalrisico	Laag materiaalrisico en/of verlaagde kans op vezelvrijgave
---------------------------------	--

Gebondenheid	Categorie 1: hechtgebonden in oorsprong
Asbestsoort (vezeltype)	Crocidoliet aanwezig
Asbestconcentratie	Laag (< 50%)
Afschermingsgraad van het gehele materiaal	Geheel of deels (ook) vrij aan de binnenlucht
Toestand van het materiaal	Onbeschadigd, niet verweerd

#	Type	Referentie	Resultaat
2.1	Puntmonster	A4 cementpaal	Chrysotiel, Crocidoliet

Beschrijving	A4 cementpalen
Omgeving	Binnen
Primaire drager	Fundering-draagstructuur (horizontaal, verticaal)
Asbestmateriaal	Verloren bekisting - Buis, koker
Bindmiddel van asbestmateriaal	Cement
Gebondenheid op basis van bindmiddel	Hecht
Hoeveelheid (lengte - omtrek - dikte - aantal)	• 3,00 m - 30,00 cm - 3,00 cm - 6 stuks

Totaal volume	0,162 m ³
Eenvoudig bereikbaar	Nee <ul style="list-style-type: none"> • Verwijdering tast de bouwkundige integriteit aan.
Bevestigingswijze	<ul style="list-style-type: none"> • Geklemd • Verlijmd, ingegoten, versmeerd
Identificatiemethode	Vaststelling met monstername
Destructieve handeling voor identificatie	Nee
Opmerking	De hoeveelheid is een schatting. Cementbuizen als verloren bekisting voor steunpilaren.

Zorgvuldig beheren

- Zorg voor een veilig beheer en verwijder dit asbestmateriaal wanneer het bij werken eenvoudig bereikbaar wordt. Controleer de toestand jaarlijks op wijzigingen.

- Eenvoudige handelingen: mag via doe-het-zelf of door werknemer(s) met opleidingsattest eenvoudige handelingen
De paal in 1 stuk verwijderen zonder te breken, door het cementwerk rondom voorzichtig los te kappen. Vooraf het materiaal fixeren. Het is aangeraden om hierbij een FFP3-mondmasker en wegwerphandschoenen te gebruiken. Indien niet mogelijk te verwijderen zonder te breken, dan is verwijdering in hermetische zone aangewezen.

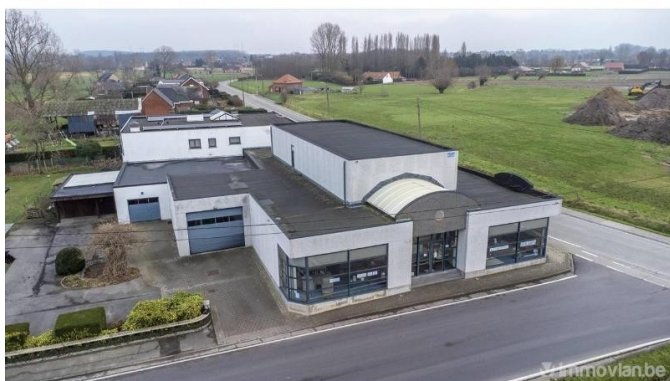
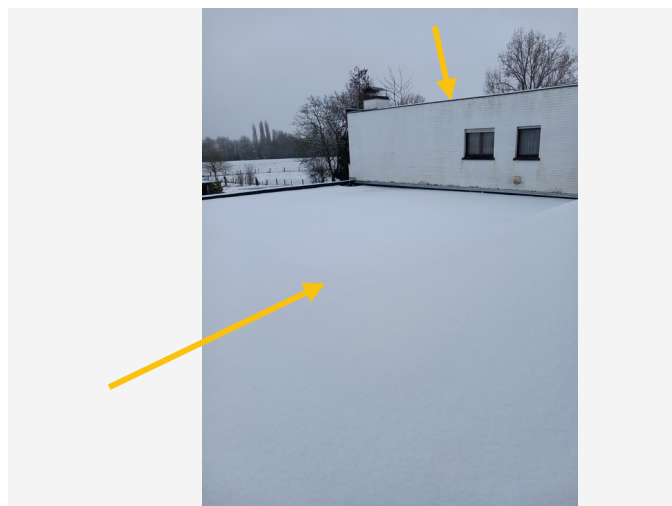
Fiche 3: Roofing platte daken

Eindbeoordeling materiaalrisico	Laag materiaalrisico en/of verlaagde kans op vezelvrijgave
---------------------------------	--

Gebondenheid	Categorie 1: hechtgebonden in oorsprong
Asbestsoort (vezeltype)	Crocidoliet aanwezig
Asbestconcentratie	Laag (< 50%)
Afschermingsgraad van het gehele materiaal	Geheel of deels vrij aan de buitenlucht
Toestand van het materiaal	Licht beschadigd, licht verweerd. Intact materiaal type Pical – asbestboard of categorie III 'gebondenheid'

Beschrijving	Roofing platte daken
Omgeving	Buiten
Primaire drager	Plat dak
Asbestmateriaal	Dak- en gevelbekleding - Roofing
Bindmiddel van asbestmateriaal	Bitumen (roofing, teer, asfalt)
Gebondenheid op basis van bindmiddel	Hecht
Hoeveelheid (oppervlakte - aantal)	<ul style="list-style-type: none"> 525,00 m² - 1 stuk
Totale oppervlakte	525,00 m ²
Eenvoudig bereikbaar	Ja
Bevestigingswijze	<ul style="list-style-type: none"> Verlijmd, ingegoten, versmeerd

Identificatiemethode	Vaststelling zonder monstername Motivatie: Groot risico op structurele gevolgschade (lekschade, werking installatie,...)
Destructieve handeling voor identificatie	Nee
Opmerking	De hoeveelheid is een schatting. Een deel van het plat dak werd vernieuwd in 2020, hier zijn bewijsstukken van. Dit gaat echter over een oppervlakte van 126m ² , terwijl de hele oppervlakte ongeveer 650m ² is. Monstername niet mogelijk zonder de structurele integriteit van het gebouw aan te tasten binnen het kader van het niet-destructief onderzoek. Asbesthoudendheid van de roofing kan enkel uitgesloten worden met een negatieve analyse. Bij structurele werken, renovatie of sloop wordt aangeraden om eerst een monstername uit te voeren.

Zorgvuldig beheren

- Zorg voor een veilig beheer. Vermijd het beschadigen van het asbestmateriaal. Controleer de toestand jaarlijks op wijzigingen.
- Voer bijkomende staalname(s) uit.

- Eenvoudige handelingen: mag via doe-het-zelf of door werknemer(s) met opleidingsattest eenvoudige handelingen
De roofing met onderliggende dakstructuur integraal verwijderen als asbesthoudend afval. Bron fixeren en onder constante verneveling zo min mogelijk beschadigen bij het wegnemen. Dragen van FFP3-mondmasker en wegwerphandschoenen.

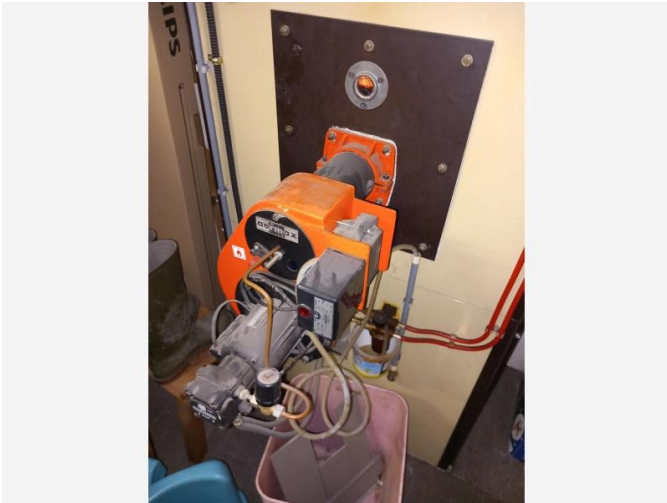
Vrije foto

De mazoutketel van het merk Aermax type PKA130 kon niet getraceerd worden in online databanken met technische informatie. Dit type ketel kan dus mogelijk asbesthoudende pakkingen/dichtingen bevatten, maar dit kan niet waargenomen of vastgesteld worden. Aangezien deze aan de buitenkant asbesthoudende pakkingen heeft (zie bronfiche 'dichting mazoutketel') is de kans reëel dat dit aan de binnenkant ook zo is.

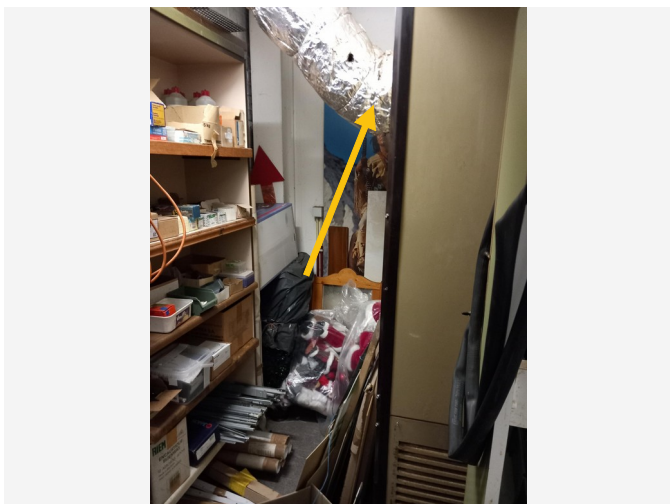
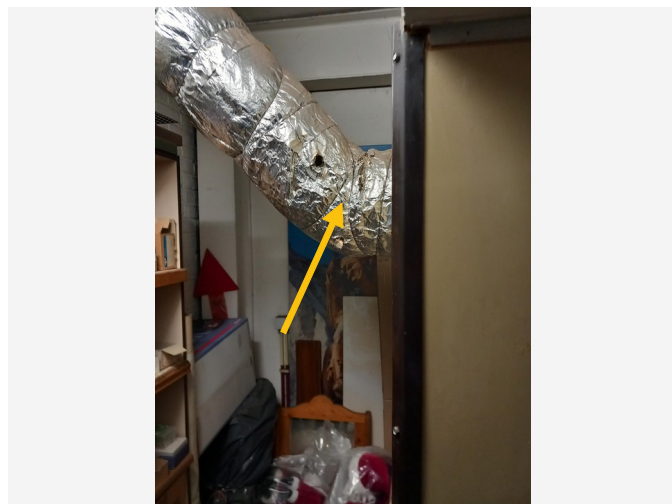
Geen asbest

#	Type	Referentie	Resultaat
5.1	Puntmonster	A6 isolatie mazoutketel	Geen asbest

Beschrijving	A6 isolatie mazoutketel
Omgeving	Binnen
Primaire drager	HVAC infrastructuur en uitrusting
Bindmiddel van materiaal	Weinig of geen bindmiddel (textiel, bevolking, ...)

Gebondenheid op basis van bindmiddel	Niet-hechtgebonden
Hoeveelheid (gewicht - aantal)	• 5,00 kg - 1 stuk
Totaal gewicht	5,00 kg
Identificatiemethode	Vaststelling met monstername
Destructieve handeling voor identificatie	Nee
Opmerking	De hoeveelheid is een schatting.

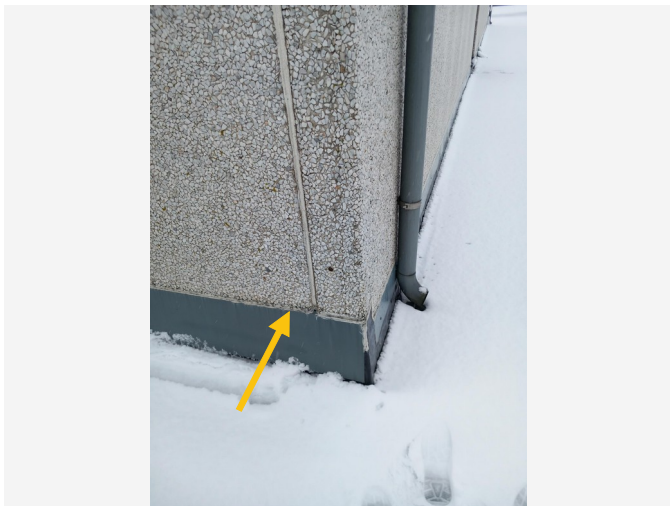
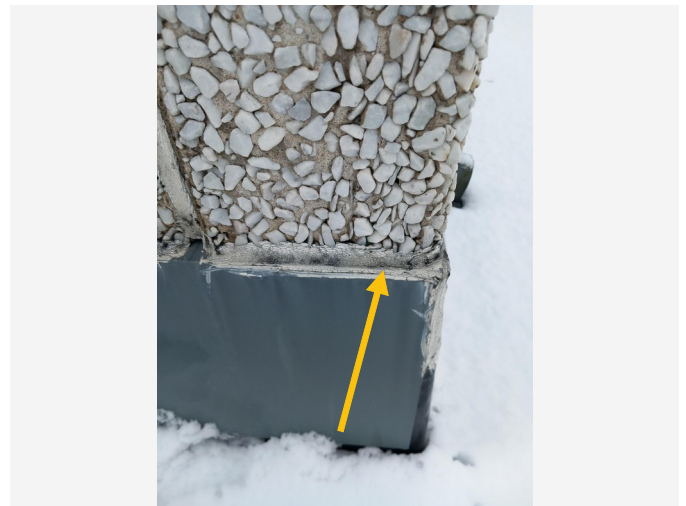
Geen asbest

#	Type	Referentie	Resultaat
6.1	Puntmonster	A5 mastiek ramen	Geen asbest

Beschrijving	A5 mastiek
Omgeving	Buiten
Primaire drager	Wandopening verticaal (raam, deur, ...)
Bindmiddel van materiaal	Kitten, mastiek, pasta

Gebondenheid op basis van bindmiddel	Hecht
Hoeveelheid (gewicht - aantal)	• 5,00 kg - 1 stuk
Totaal gewicht	5,00 kg
Identificatiemethode	Vaststelling met monstername
Destructieve handeling voor identificatie	Nee
Opmerking	De mastiek werd gebruik tussen het profiel en de muur en in de voegen van de gevelbekleding op het dak. Deze mastiek was dezelfde in beide toepassingen.

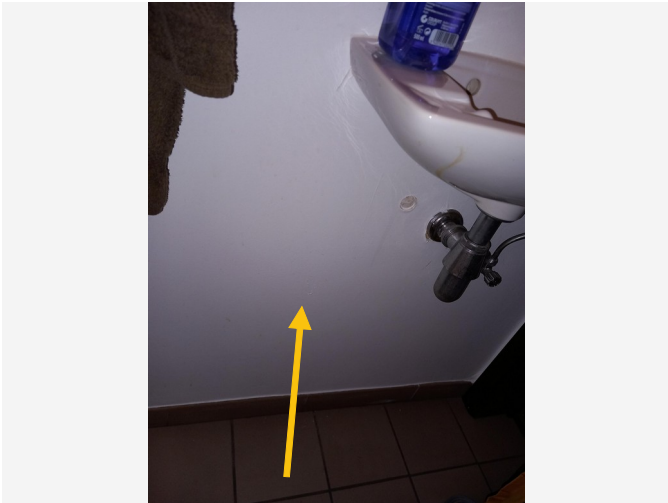
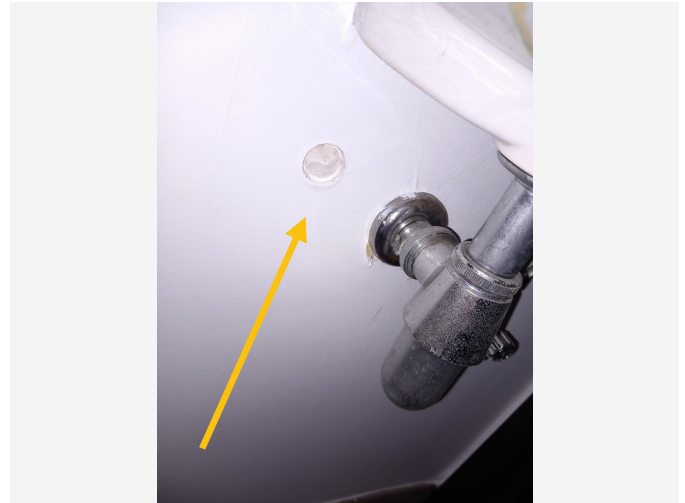
Geen asbest

#	Type	Referentie	Resultaat
7.1	Mengmonster	A1 pleister muren	Geen asbest
7.2	Puntmonster	A2 pleister plafond	Geen asbest

Beschrijving	A1 + A2 pleisterwerk
Omgeving	Binnen
Primaire drager	Binnenwand

Bindmiddel van materiaal	Gips - kalk
Gebondenheid op basis van bindmiddel	Niet-hechtgebonden
Hoeveelheid (oppervlakte - dikte - aantal)	• 250,00 m ² - 1,00 cm - 1 stuk
Totaal volume	2,50 m ³
Identificatiemethode	Vaststelling met monstername
Destructieve handeling voor identificatie	Nee
Opmerking	De hoeveelheid is een schatting. Mengstaal muren: WC + bureau Puntstaal plafond: bureau
