Asbestinventarisatetest

Eekhoornlaan 53, 3650 Dilsen-Stokkem

Attestnummer : 20250306-000358.000

Uitgegeven op : 06.03.2025

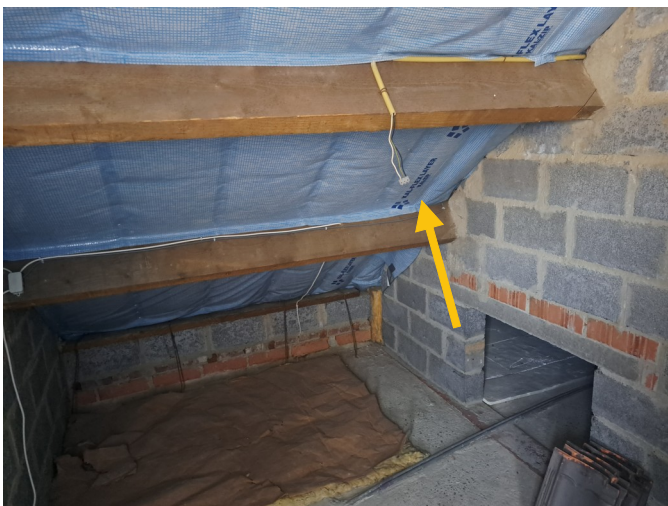
Tijdens het onderzoek en de controle van het onderdak hebben we vastgesteld dat het uit een niet-asbestverdacht doek/zeil bestaat. Achter de isolatie was dit voelbaar en zichtbaar.

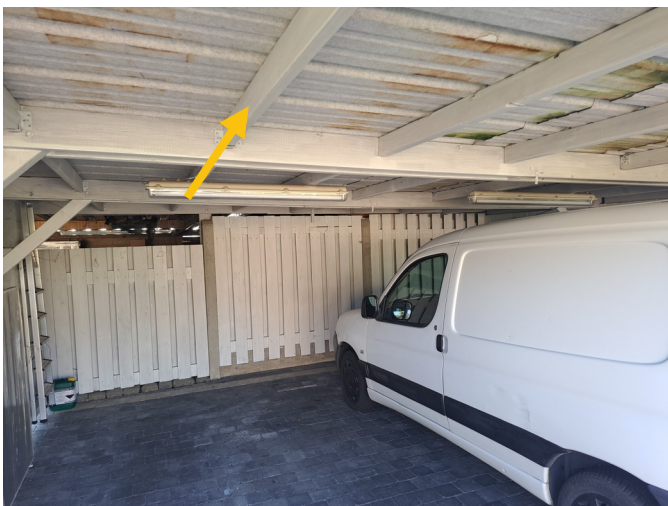
Het plat dak is afgewerkt met stalen platen, een materiaal dat niet asbestverdacht is.

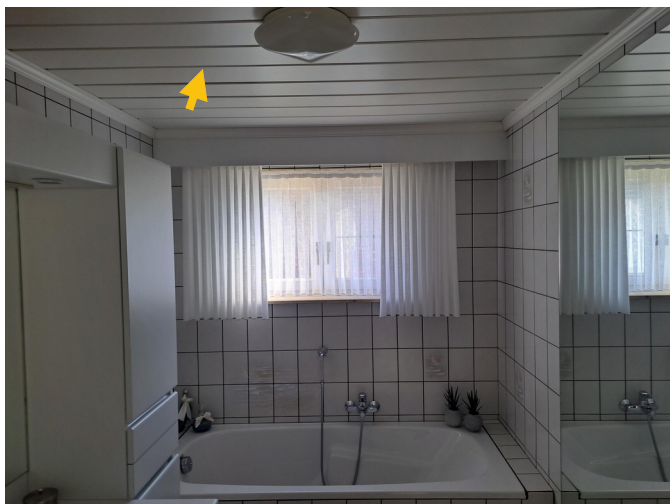
de plafonds zijn van gipskartonplaten en pvc en zijn niet asbestverdacht

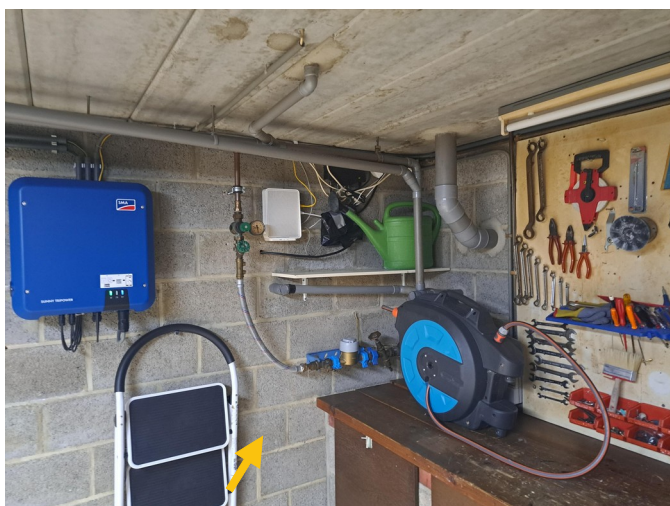
in de kelderberging is niets asbestverdachts vast te stellen

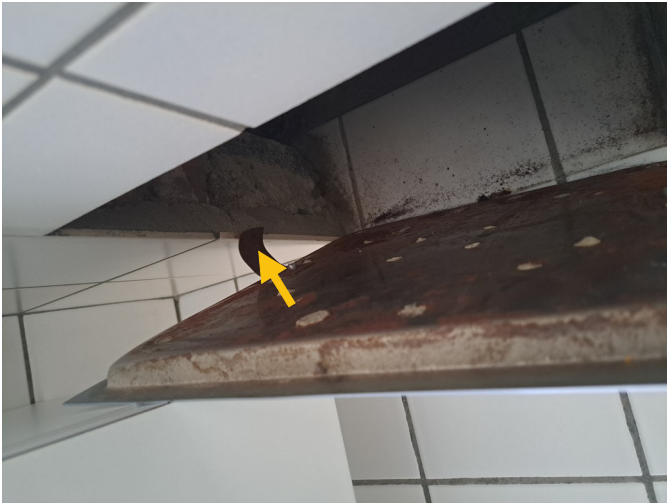
het zou kunnen dat er achter wandtegels asbesthoudende tegellijm zit
dit is hier niet het geval
hier zijn ze in de mortel geplaatst
dit te zien aan het luikje aan het bad

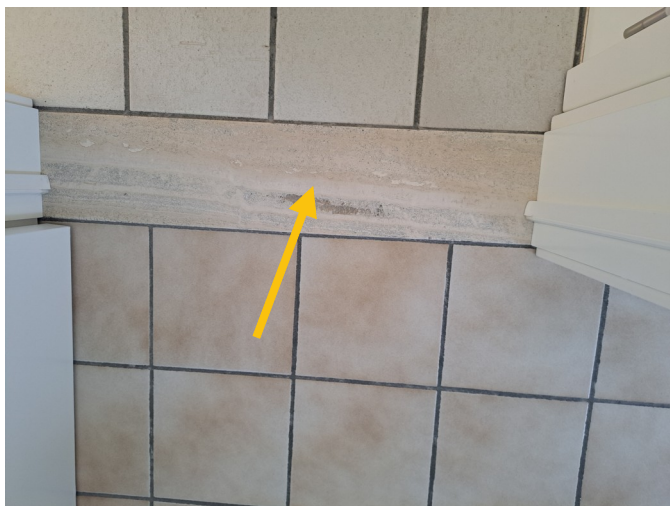
de raamtabletten en deurdorpels zijn hier niet van asbestverdacht imitatiemarmer of massal maar van natuursteen

dit te zien aan de blinkende structuur op het breukvlak

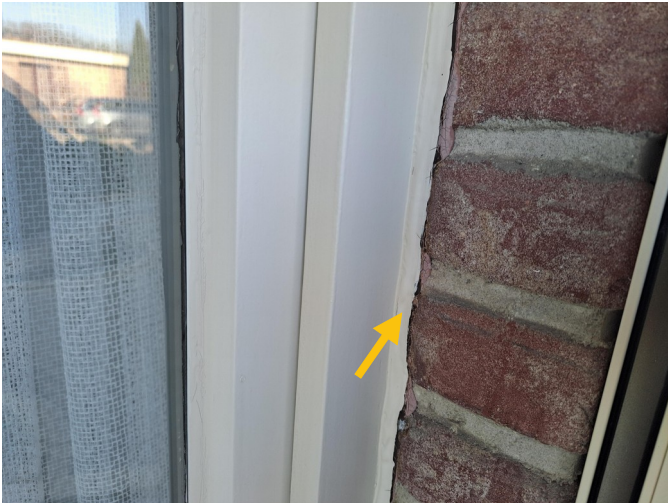
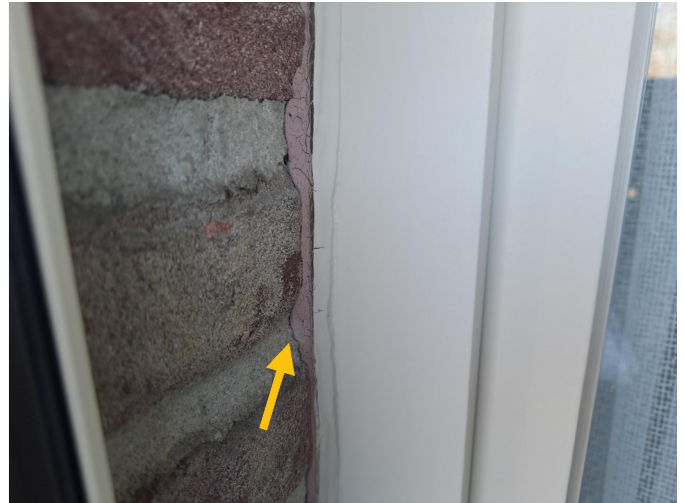
Fiche 7: Kitramen (tussen gevel en profiel)

Geen asbest

#	Type	Referentie	Resultaat
7.1	Puntmonster	9962	Geen asbest

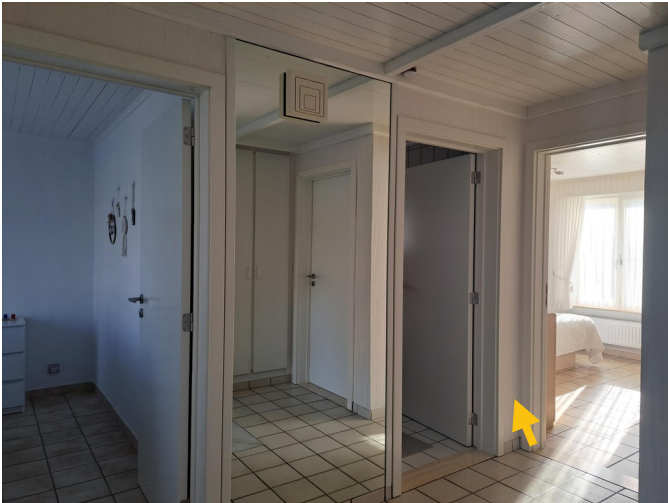
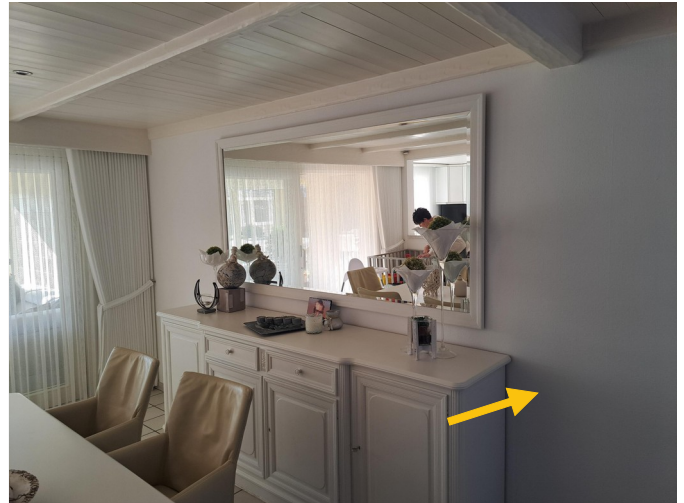
Fiche 8: pleister wanden

Geen asbest

#	Type	Referentie	Resultaat
8.1	Mengmonster	9961	Geen asbest
