Asbestinventarisatetest

Groendal 65, 9500 Geraardsbergen

Attestnummer : 20250120-000293.000

Uitgegeven op : 20.01.2025

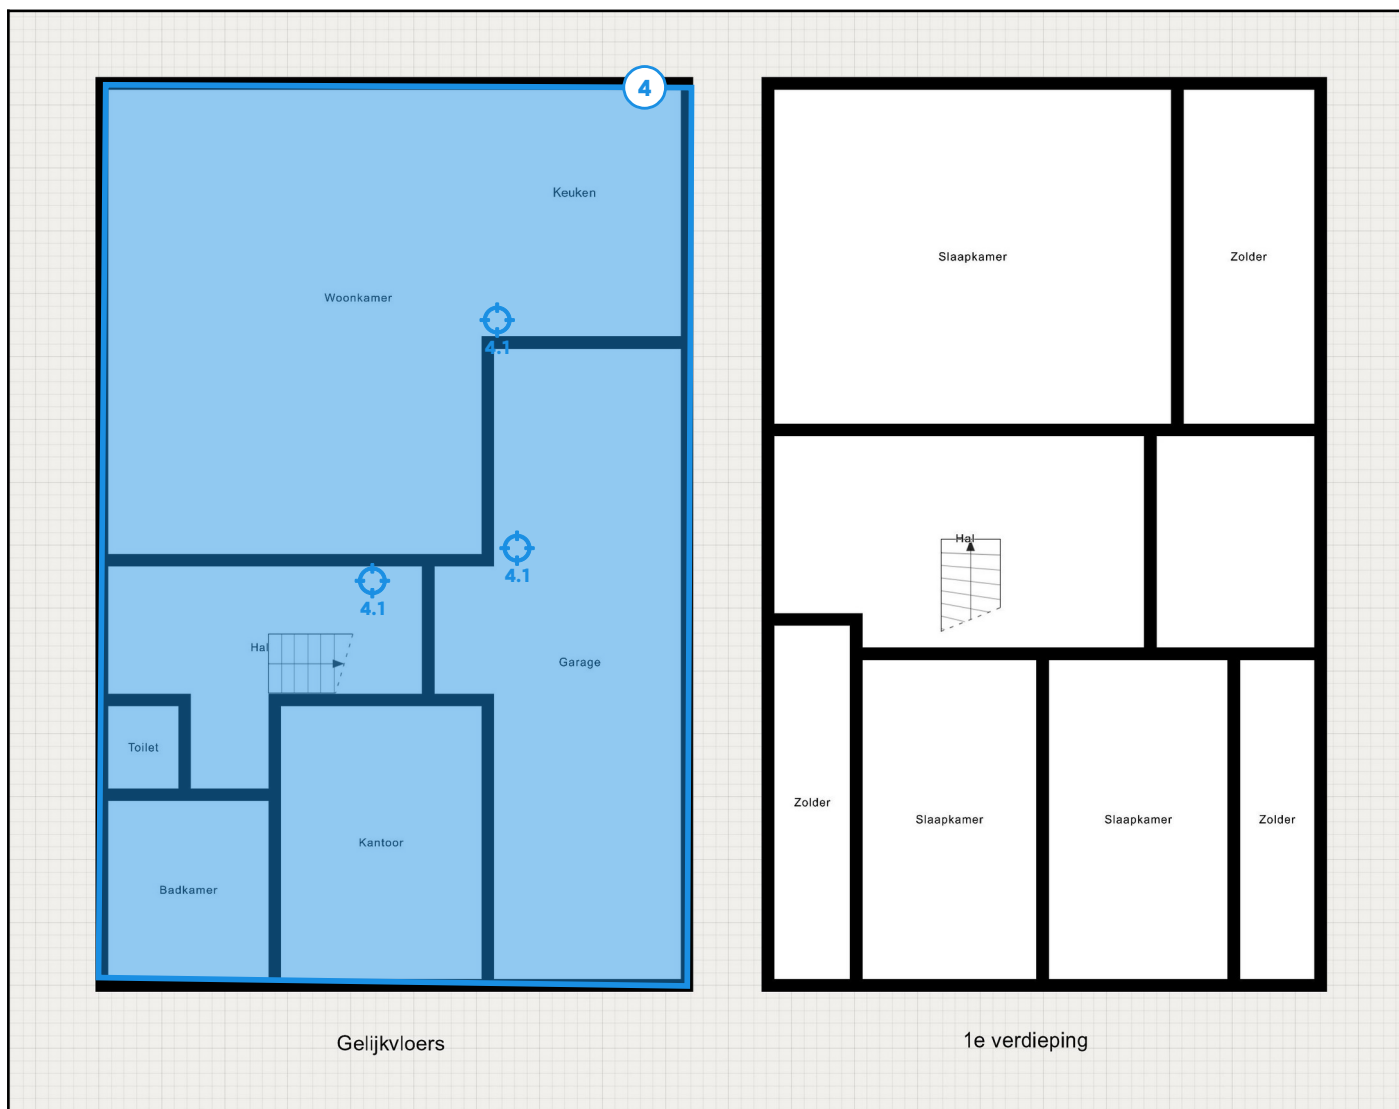
Plan 1.1: schema

Beschrijving	Type	Actie
4. 101. Wanden: pleisterwerk	Geen asbest	-
4.1 Code: 101	Mengmonster	-

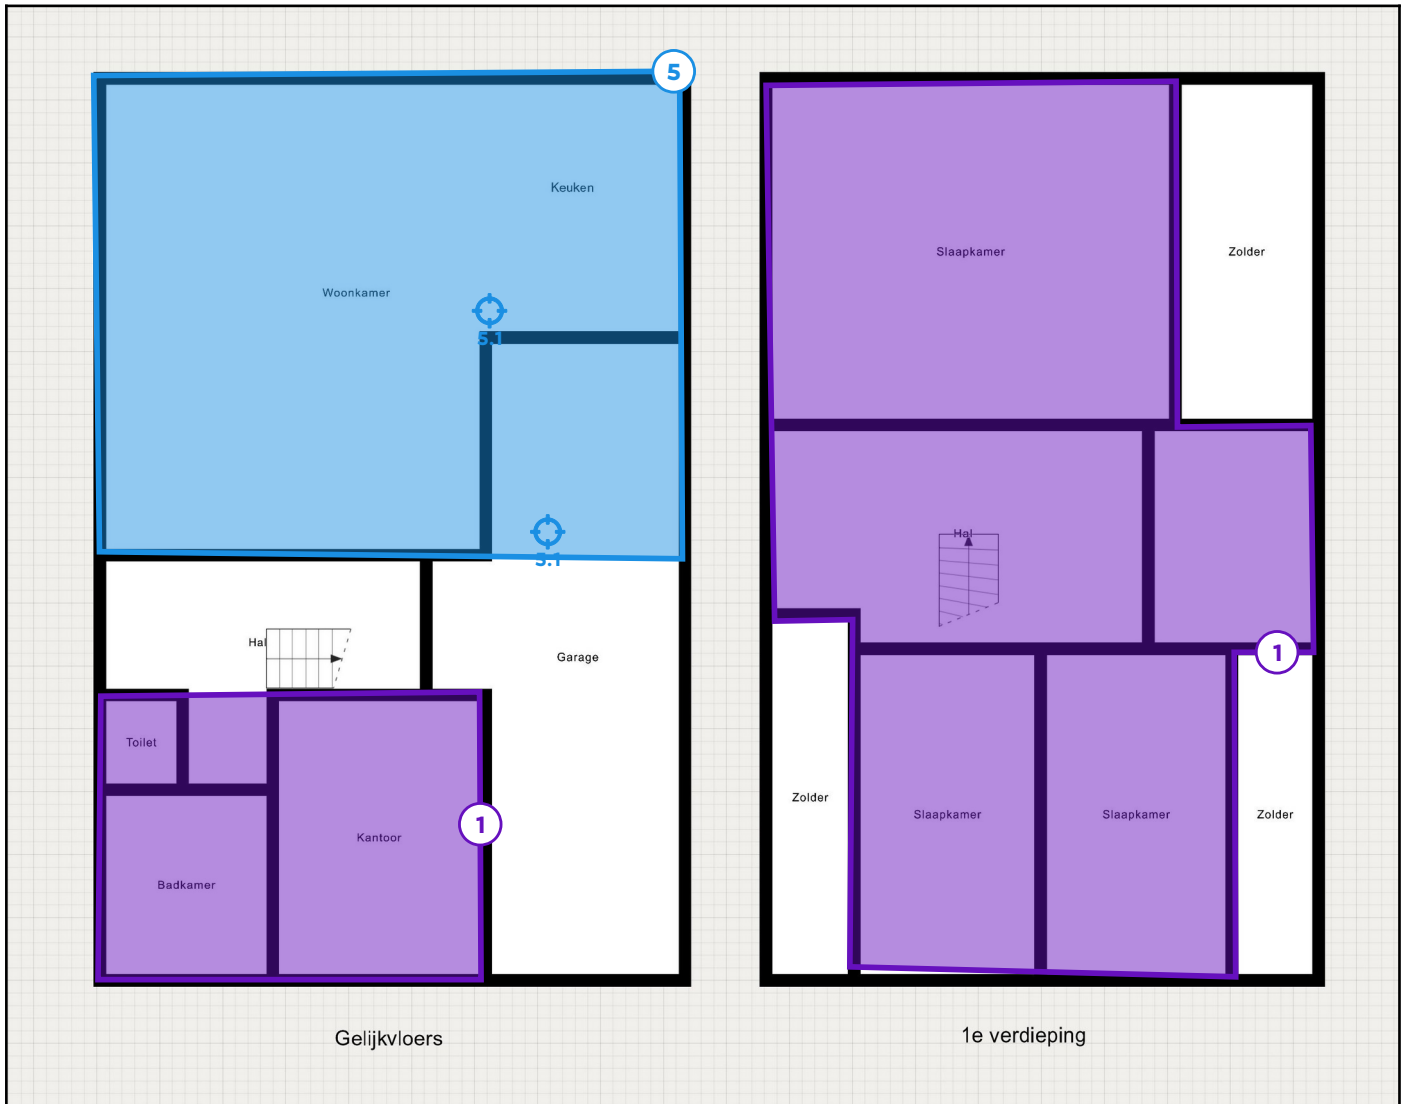
Plan 1.2: schema

Beschrijving	Type	Actie
1. 1004. Plafonds: Lambrisering / beplatingen	Advies	-
5. 201. Plafonds: pleisterwerk.	Geen asbest	-
5.1 Code: 201	Mengmonster	-

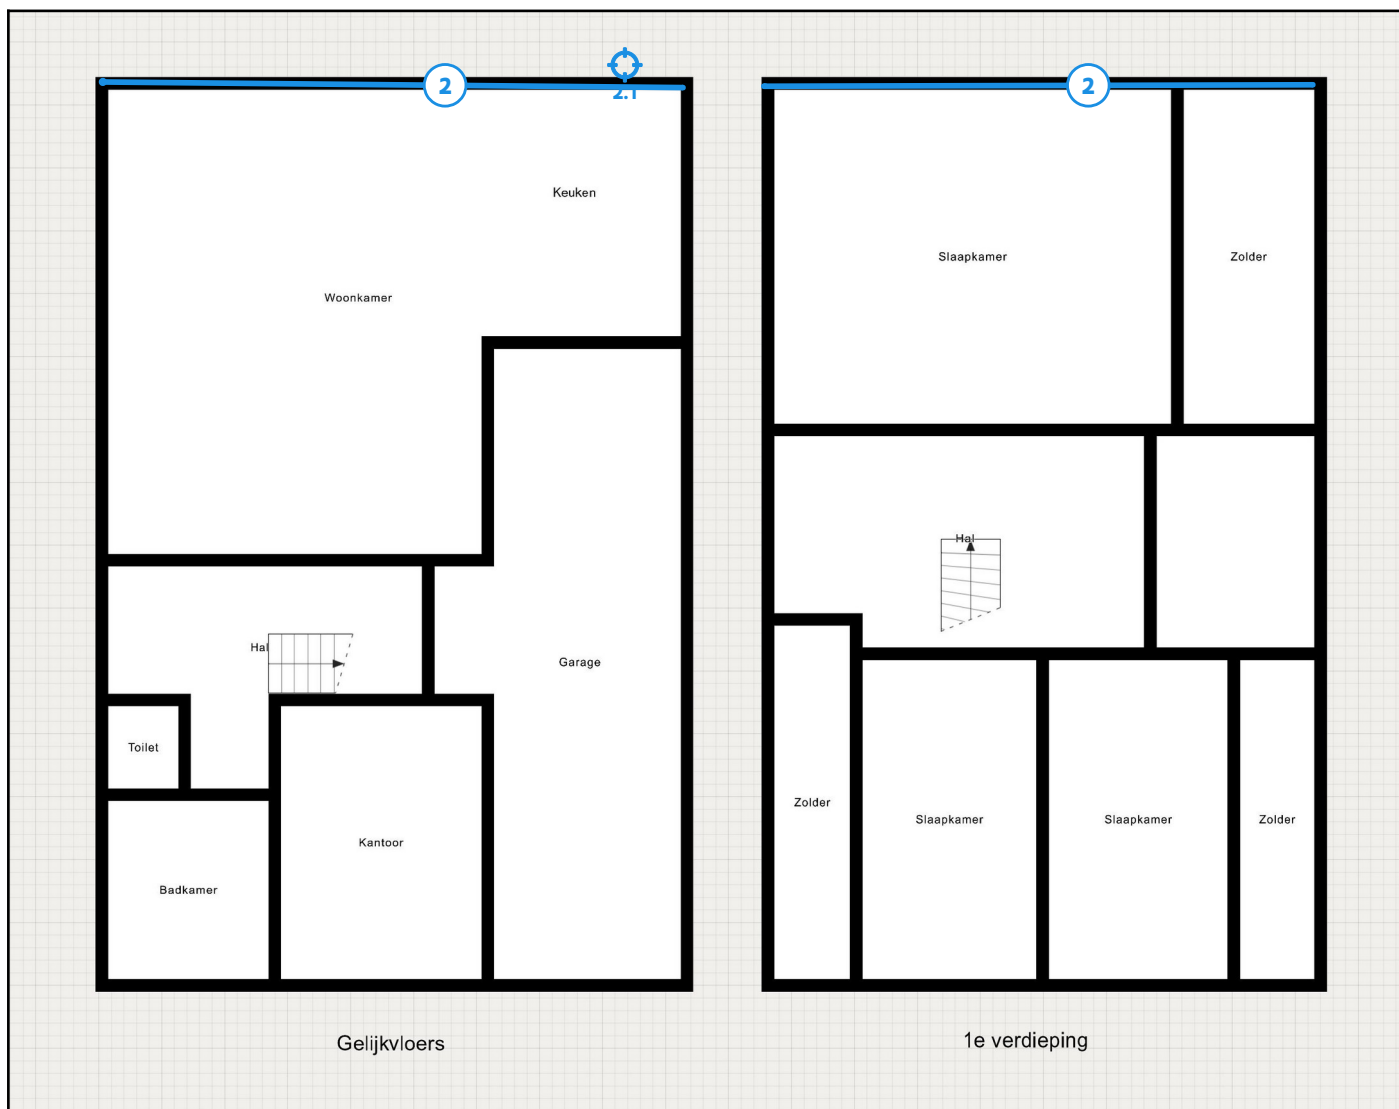
Plan 1.3: schema

Beschrijving	Type	Actie
2. 701. Buitenschil: leien	Geen asbest	-
2.1 Code: 004	Puntmonster	-

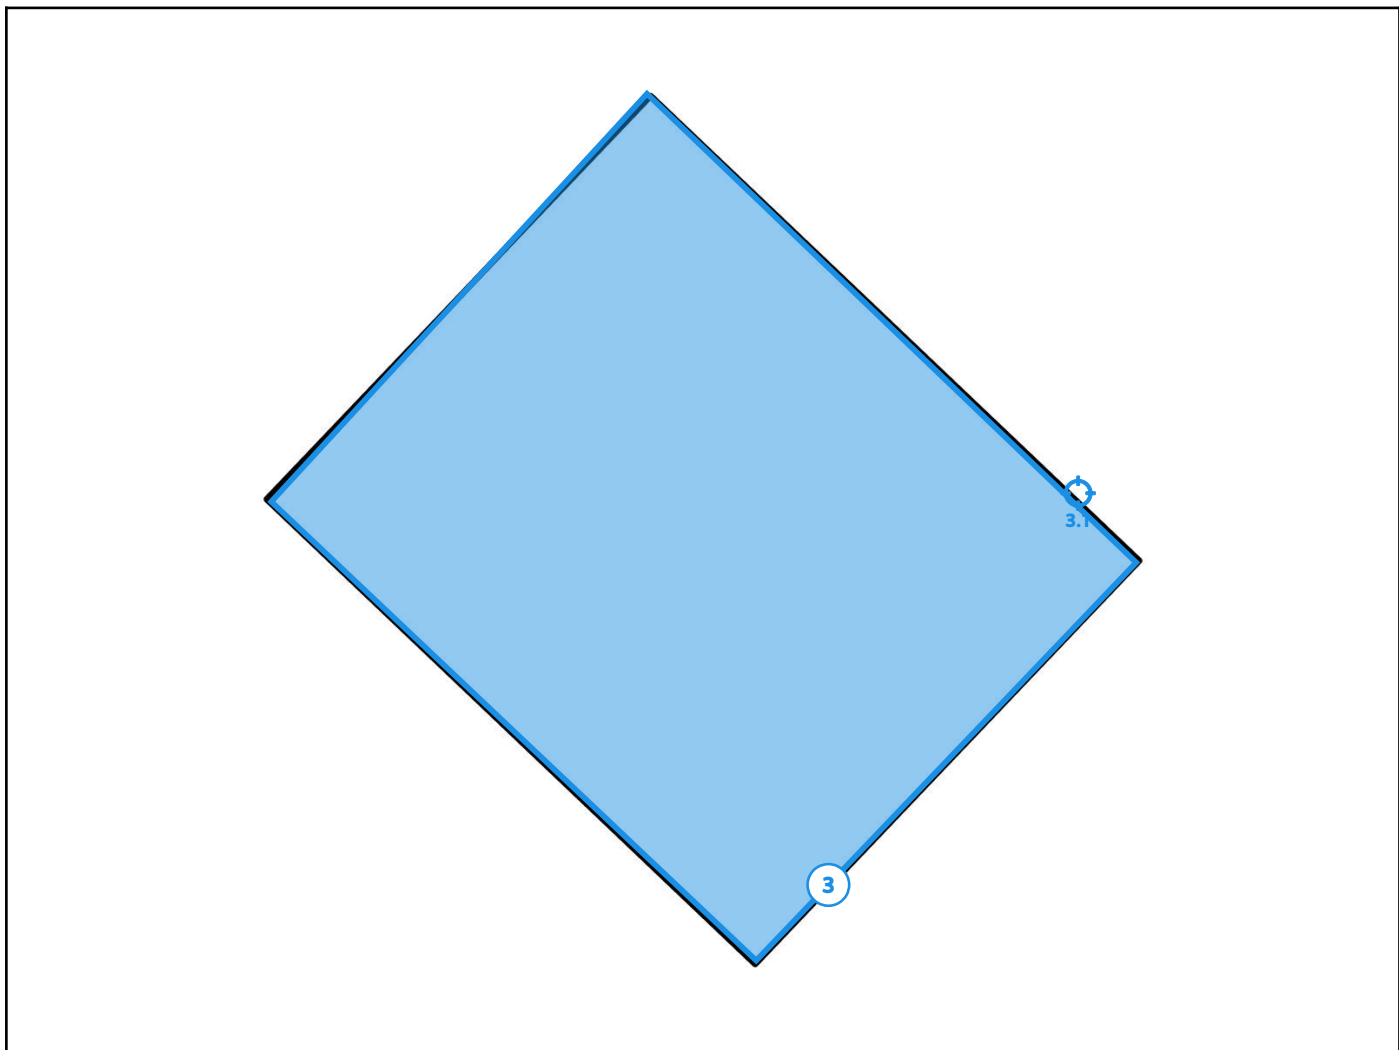
Plan 2.1: Bijgebouw plan

Beschrijving	Type	Actie
3. 904. Dak: roofing	Geen asbest	-
3.1 Code: 904	Puntmonster	-

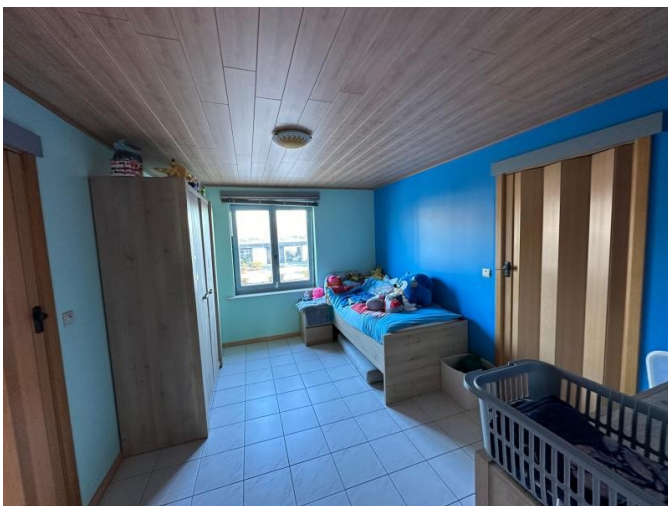
Vrije foto

Verschillende plafonds bestaan uit beplating en/of lambriseringen. Binnen het kader van een niet-destructief onderzoek konden de achterliggende lagen niet worden geanalyseerd. Enkel door deze te verwijderen of door een destructief onderzoek kunnen de achterliggende lagen geanalyseerd worden. Bij vernieuwing van deze binnenschil wordt aanbevolen om nieuw monstername te laten nemen.

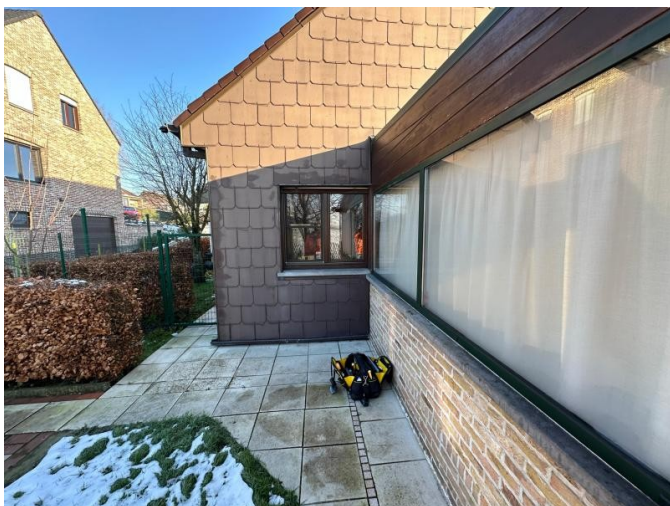
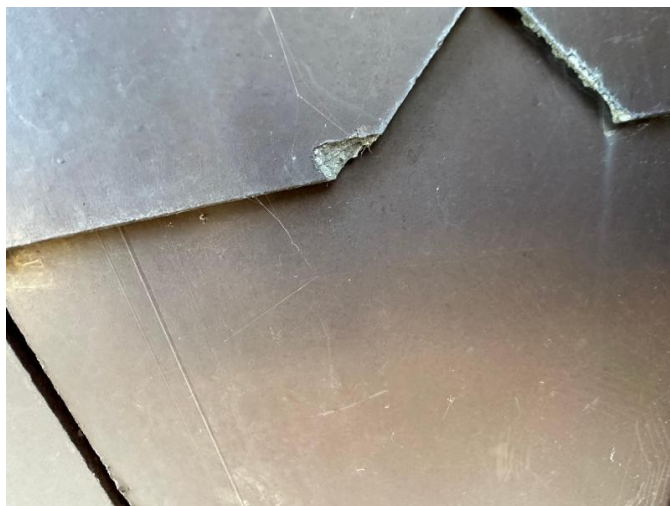
Fiche 2: 701. Buitenschil: leien

Conclusie

Geen asbest

#	Type	Referentie	Resultaat
2.1	Puntmonster	004	Geen asbest

Beschrijving	701. Buitenschil: leien
Omgeving	Buiten
Primaire drager	Wand buitenschil
Bindmiddel van materiaal	Cement
Gebondenheid op basis van bindmiddel	Hecht
Hoeveelheid (oppervlakte - aantal)	• 65,00 m ² - 1 stuk
Totale oppervlakte	65,00 m ²
Identificatiemethode	Vaststelling met monsternamen
Destructieve handeling voor identificatie	Nee

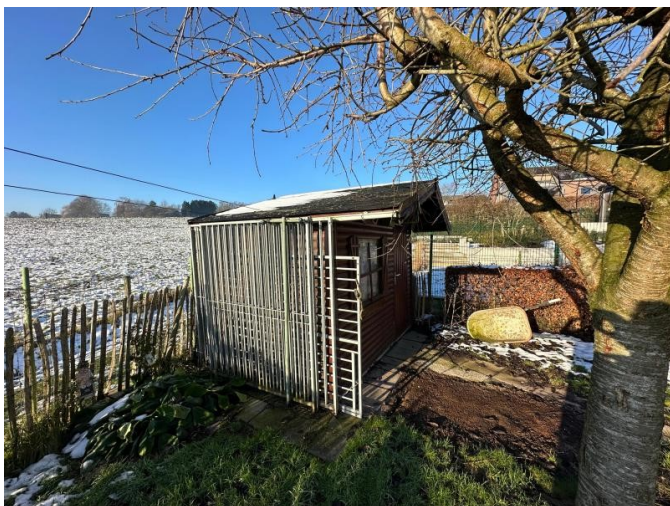
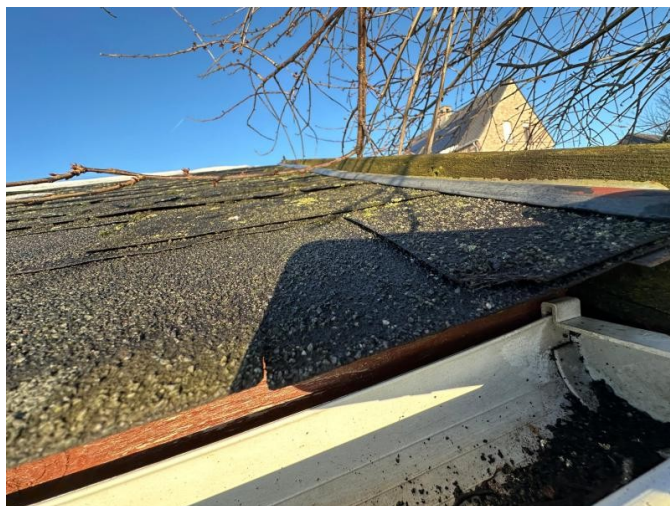
Fiche 3: 904. Dak: roofing

Conclusie

Geen asbest

#	Type	Referentie	Resultaat
3.1	Puntmonster	904	Geen asbest

Beschrijving	904. Dak: roofing
Omgeving	Buiten
Primaire drager	Plat dak
Bindmiddel van materiaal	Bitumen (roofing, teer, asfalt)
Gebondenheid op basis van bindmiddel	Hecht
Hoeveelheid (oppervlakte - aantal)	• 16,00 m ² - 1 stuk
Totale oppervlakte	16,00 m ²
Identificatiemethode	Vaststelling met monstername
Destructieve handeling voor identificatie	Nee
Opmerking	In geval van negatief staal: de vaststelling dat deze toepassing asbestveilig is, is gebaseerd op een plaatselijk monsterstaal, welke door een erkend labo werd geanalyseerd. Dit geeft enkel een indicatie van de asbestveilige toestand van de bovenste laag. Bij sloop of grondige (renovatie) werken en bij het (plaatselijk) verwijderen van de dakbedekking dienen steeds bijkomende stalen te worden genomen van elke onderliggende laag die niet tijdens de monstername konden worden geanalyseerd vanwege het niet-destructief karakter van het onderzoek.

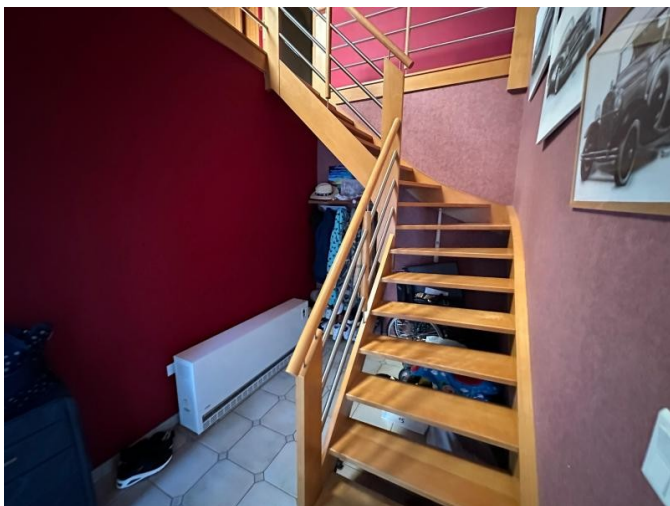
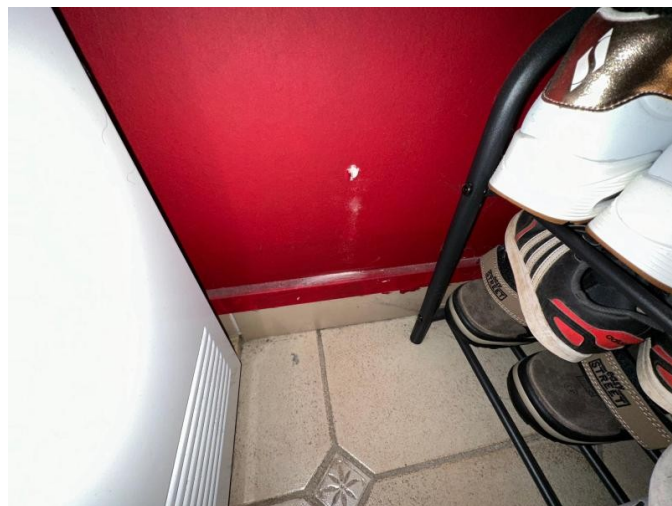
Fiche 4: 101. Wanden: pleisterwerk

Conclusie

Geen asbest

#	Type	Referentie	Resultaat
4.1	Mengmonster	101	Geen asbest

Beschrijving	101. Wanden: pleisterwerk
Omgeving	Binnen
Primaire drager	Binnenwand
Bindmiddel van materiaal	Gips - kalk
Gebondenheid op basis van bindmiddel	Niet-hechtgebonden
Hoeveelheid (oppervlakte - dikte - aantal)	• 550,00 m ² - 1,00 cm - 1 stuk
Totaal volume	5,50 m ³
Identificatiemethode	Vaststelling met monsternamen
Destructieve handeling voor identificatie	Nee
Opmerking	<p>De opgegeven oppervlaktes zijn indicatief.</p> <p>De vaststelling dat de wanden asbestveilig zijn, is gebaseerd op een beperkt aantal monsterstalen welke door een erkend labo werden geanalyseerd. Daardoor geeft dit vooral een indicatie van de algemene asbestveilige toestand. De stalen werden afgenomen in de volgende ruimtes: droge ruimte, natte ruimte, traphal en stooklokaal, behalve bij gebrek aan origineel nat aangebracht pleisterwerk. Bij sloop of grondige werken en bij het (plaatselijk) verwijderen van het pleisterwerk wordt aangeraden steeds bijkomende stalen te nemen van elke muur.</p>

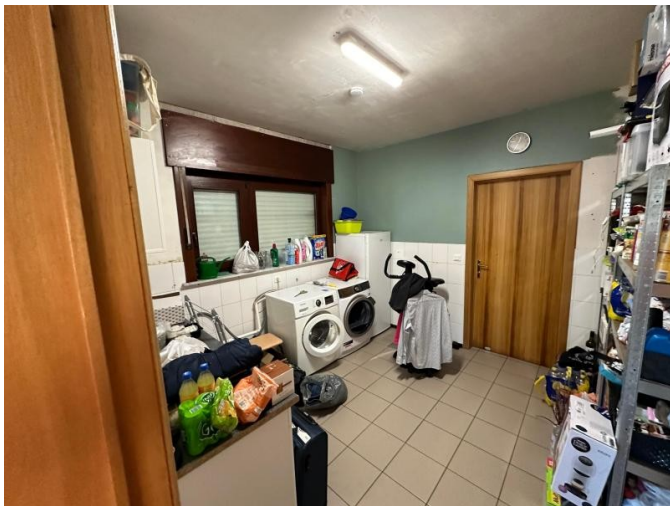
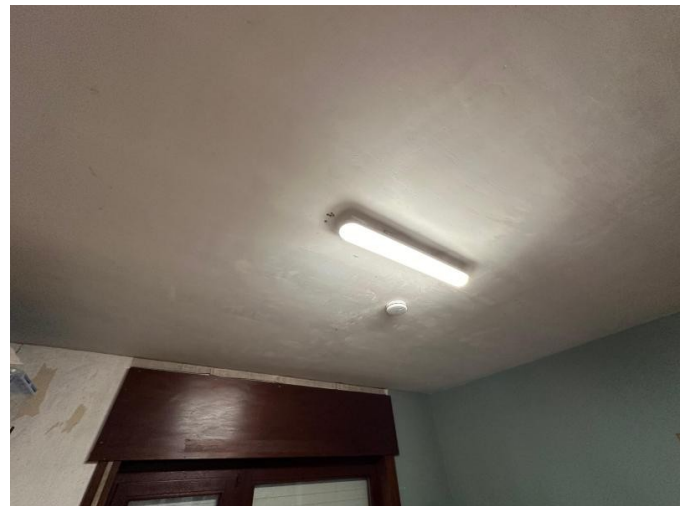
Conclusie

Geen asbest

#	Type	Referentie	Resultaat
5.1	Mengmonster	201	Geen asbest

Beschrijving	201. Plafonds: pleisterwerk.
Omgeving	Binnen
Primaire drager	Plafond
Bindmiddel van materiaal	Gips - kalk
Gebondenheid op basis van bindmiddel	Niet-hechtgebonden
Hoeveelheid (oppervlakte - dikte - aantal)	• 137,00 m ² - 1,00 cm - 1 stuk
Totaal volume	1,37 m ³
Identificatiemethode	Vaststelling met monsternamen
Destructieve handeling voor identificatie	Nee
Opmerking	<p>De opgegeven oppervlaktes zijn indicatief.</p> <p>De vaststelling dat de plafonds asbestveilig zijn, is gebaseerd op een beperkt aantal monsterstalen welke door een erkend labo werden geanalyseerd. Daardoor geeft dit vooral een indicatie van de algemene asbestveilige toestand. De stalen werden afgenomen in de volgende ruimtes: droge ruimte, natte ruimte, traphal en stooklokaal, behalve bij gebrek aan origineel nat aangebracht pleisterwerk. Bij sloop of grondige werken en bij het (plaatselijk) verwijderen van het pleisterwerk wordt aangeraden steeds bijkomende stalen te nemen van elk plafond.</p>
