Asbestinventarisatetest

Arthur Poesstraat 450, 1502 Halle

Attestnummer : 20250317-000219.000

Uitgegeven op : 17.03.2025

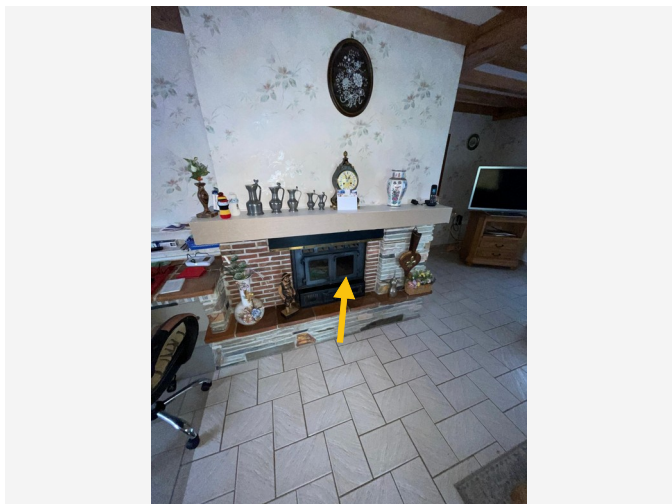
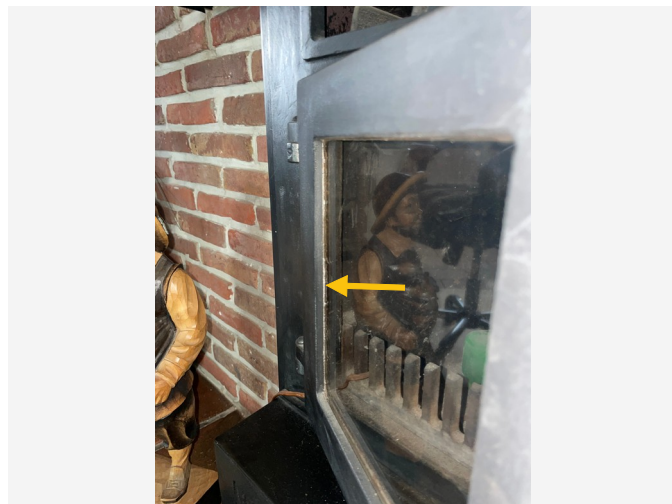
Dringend verwijderen

Eindbeoordeling materiaalrisico	Hoog materiaalrisico en/of hoge kans op vezelvrijgave
---------------------------------	---

Gebondenheid	Categorie 3: niet-hechtgebonden met weinig of geen matrix
Asbestsoort (vezeltype)	Alleen chrysotiel
Asbestconcentratie	Hoog ($\geq 50\%$)
Afschermingsgraad van het gehele materiaal	Geheel of deels (ook) vrij aan binnenluchtstromen
Toestand van het materiaal	Licht beschadigd, licht verweerd. Intact calciumsilicaatmateriaal of categorie III 'gebondenheid'

Beschrijving	Koord in kachel/haard - Living
Omgeving	Binnen
Primaire drager	Ruimteverwarming
Asbestmateriaal	Koord, lint, band, strip
Bindmiddel van asbestmateriaal	Weinig of geen bindmiddel (textiel, bevloeking, ...)
Gebondenheid op basis van bindmiddel	Niet-hechtgebonden
Hoeveelheid (lengte - omtrek - aantal)	<ul style="list-style-type: none">• 1,00 m - 1,00 cm - 1 stuk
Totale oppervlakte	0,01 m ²
Eenvoudig bereikbaar	Ja
Bevestigingswijze	<ul style="list-style-type: none">• Verlijmd, ingegoten, versmeerd
Identificatiemethode	Vaststelling zonder monsternamen
Destructieve handeling voor identificatie	Nee
Opmerking	Het betreft de koord tussen kachel/haard en glas. Koord in deur van kachel/haard is niet asbestverdacht: synthetische koord. Hoeveelheid is bij benadering.

- Scherm in afwachting van verwijdering het asbestmateriaal af van luchtstromingen en verstoring: bijvoorbeeld door het te verpakken, te fixeren, af te dekken, signalisatie - afbakening aan te brengen, ...
- Verwijder dit asbestmateriaal zo snel mogelijk. Volg de toestand goed op.

- Eenvoudige handelingen: mag via doe-het-zelf of door werknemer(s) met opleidingsattest eenvoudige handelingen
Raadpleeg de actuele wetgeving op de website van OVAM. Onder strikte voorwaarden is het eventueel toegestaan om deze toepassing zelf te verwijderen. Ik verwijs ook naar de toelichting achteraan in het asbestattest, waar de methodieken asbestverwijdering worden beschreven.
- Eenvoudige handelingen: enkel door erkend asbestverwijderaar
Laat het koord verwijderen door een aannemer met opleidingsattest eenvoudige handelingen. Gebruik van persoonlijke beschermingsmiddelen + dubbel verpakken + fixatie zijn belangrijk. Ik verwijs naar de toelichting achteraan in het asbestattest, waar de methodieken asbestverwijdering worden beschreven.

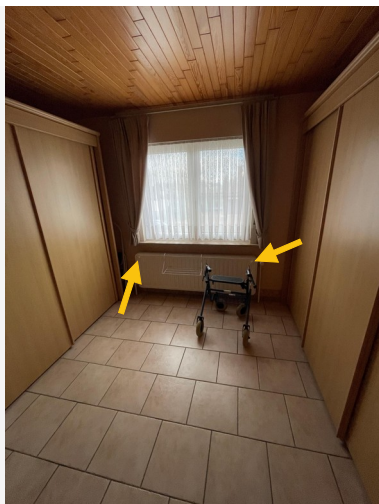
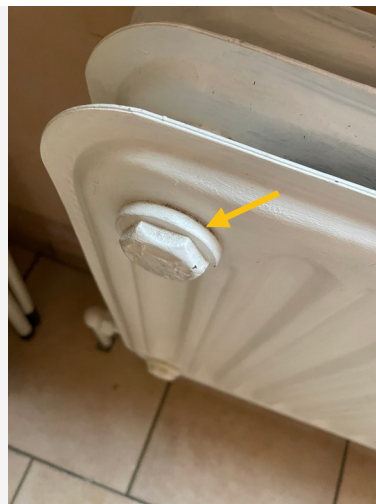
Verwijderen

Eindbeoordeling materiaalrisico	Verhoogd materiaalrisico en/of verhoogde kans op vezelvrijgave
---------------------------------	--

Gebondenheid	Categorie 2: niet-hechtgebonden met matrix
Asbestsoort (vezeltype)	Alleen chrysotiel
Asbestconcentratie	Hoog ($\geq 50\%$)
Afschermingsgraad van het gehele materiaal	Geheel of deels (ook) vrij aan de binnenlucht
Toestand van het materiaal	Licht beschadigd, licht verweerd. Intact calciumsilicaatmateriaal of categorie III 'gebondenheid'

Beschrijving	Pakking radiator dop
Omgeving	Binnen
Primaire drager	Ruimteverwarming
Asbestmateriaal	Pakking, dichting
Bindmiddel van asbestmateriaal	Karton - papier - viltachtig
Gebondenheid op basis van bindmiddel	Niet-hechtgebonden
Hoeveelheid (gewicht - aantal)	<ul style="list-style-type: none">• 0,50 kg - 1 stuk
Totaal gewicht	0,50 kg
Eenvoudig bereikbaar	Ja
Bevestigingswijze	<ul style="list-style-type: none">• Geklemd
Identificatiemethode	Vaststelling zonder monsternamen
Destructieve handeling voor identificatie	Nee
Opmerking	Betreft de hoeveelheid in totaliteit. De opgegeven volumes zijn slechts schattingen en mogen niet worden gebruikt als maatstaf voor heffingen. Dit soort pakking wordt door ons beschouwd als een asbestverdachte toepassing, aangezien het in veel gevallen asbesthoudend is. We hebben echter geen staalname uitgevoerd om de functionaliteit niet in gevaar te brengen.

- Zorg voor een veilig beheer. Vermijd het beschadigen van het asbestmateriaal. Controleer de toestand jaarlijks op wijzigingen.
- Verwijder dit asbestmateriaal zo snel mogelijk. Volg de toestand goed op.

- Eenvoudige handelingen: mag via doe-het-zelf of door werknemer(s) met opleidingsattest eenvoudige handelingen
Pakkingen mag u als particulier of zelfstandige zelf verwijderen, ongeacht of ze zich binnen of buiten bevinden (wetgeving).
- Eenvoudige handelingen: enkel door erkend asbestverwijderaar
Het is aangewezen om het materiaal te laten verwijderen door een aannemer met opleidingsattest eenvoudige handelingen. Gebruik van persoonlijke beschermingsmiddelen + dubbel verpakken + fixatie zijn belangrijk. Ik verwijs naar de toelichting achteraan in het asbestattest, waar de methodieken asbestverwijdering worden beschreven.

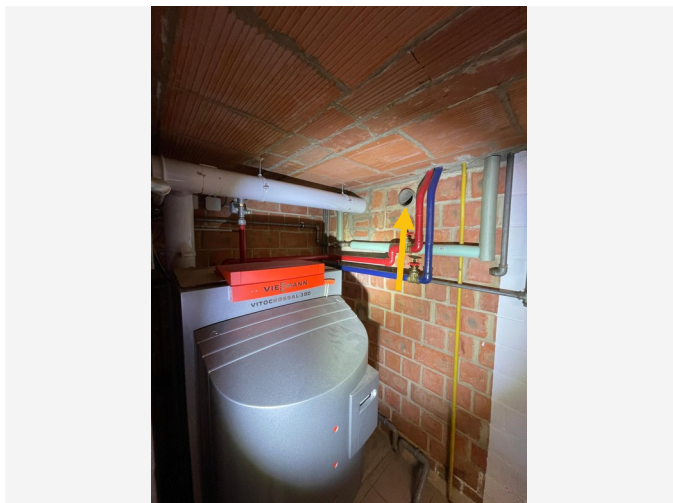
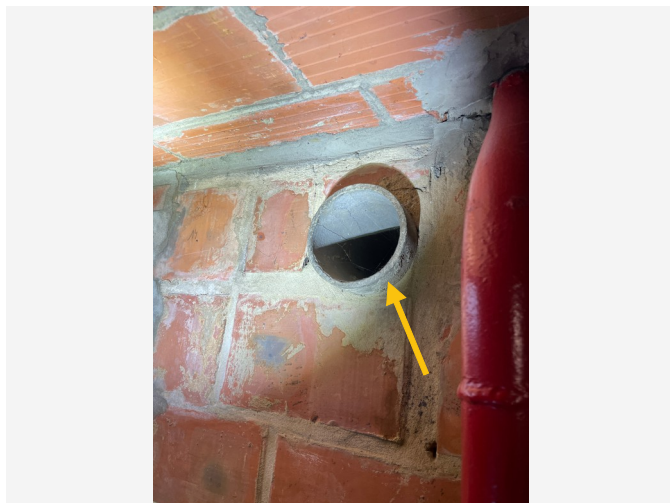
Fiche 3: Verluchtungsbus in vezelcement - Kelder/Garage

Maatregelen nemen

Eindbeoordeling materiaalrisico	Verhoogd materiaalrisico en/of verhoogde kans op vezelvrijgave
---------------------------------	--

Gebondenheid	Categorie 1: hechtgebonden in oorsprong
Asbestsoort (vezeltype)	Crocidoliet aanwezig
Asbestconcentratie	Laag (< 50%)
Afschermingsgraad van het gehele materiaal	Geheel of deels (ook) vrij aan de binnenlucht
Toestand van het materiaal	Licht beschadigd, licht verweerd. Intact calciumsilicaatmateriaal of categorie III 'gebondenheid'

Beschrijving	Verluchtingsbuis in vezelcement - Kelder/Garage
Omgeving	Binnen
Primaire drager	HVAC infrastructuur en uitrusting
Asbestmateriaal	Buis, koker, leiding, pijp, doorvoer
Bindmiddel van asbestmateriaal	Cement
Gebondenheid op basis van bindmiddel	Hecht
Hoeveelheid (lengte - omtrek - dikte - aantal)	<ul style="list-style-type: none">• 0,50 m - 30,00 cm - 1,00 cm - 1 stuk
Totaal volume	0,002 m ³
Eenvoudig bereikbaar	Nee <ul style="list-style-type: none">• Het asbestmateriaal is bedekt (uitgezonderd laag verf, coating, behang, kunststof, textiel) en het wegnemen van het bedekkende materiaal kan niet zonder het bedekkende materiaal te beschadigen.
Bevestigingswijze	<ul style="list-style-type: none">• Geklemd• Verlijmd, ingegoten, versmeerd
Identificatiemethode	Vaststelling zonder monsternamen
Destructieve handeling voor identificatie	Nee
Opmerking	Volledige lengte niet meetbaar. Hoeveelheid is bij benadering.

- Zorg voor een veilig beheer en verwijder dit asbestmateriaal wanneer het bij werken eenvoudig bereikbaar wordt. Controleer de toestand jaarlijks op wijzigingen.

- Eenvoudige handelingen: enkel door erkend asbestverwijderaar
Laat het materiaal verwijderen door een erkende aannemer met opleidingsattest eenvoudige handelingen, indien het materiaal intact blijft. Gebruik van persoonlijke beschermingsmiddelen + fixatie + dubbel verpakken zijn belangrijk. Ik verwijs naar de toelichting achteraan in het asbestattest, waar de methodieken asbestverwijdering worden beschreven.

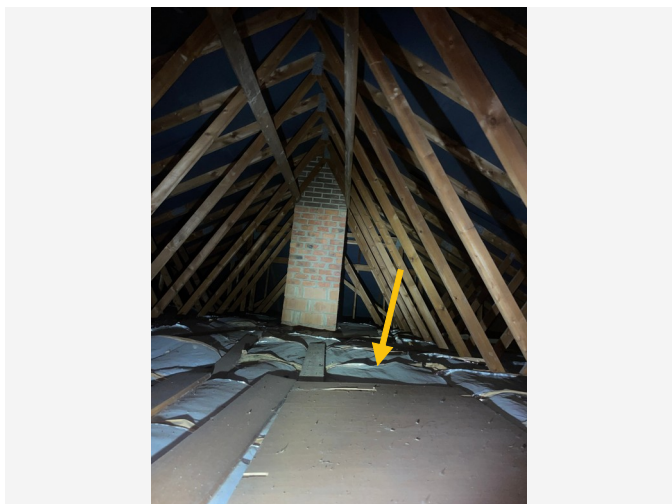
Tijdelijke beperking

Reden: Het onderzoek kan niet uitgevoerd worden binnen de bepalingen van de Welzijnswet

Uitleg van de asbestdeskundige: Zolderverdieping heeft geen vaste vloerlaag: geen veilige situatie. Geen volledige beoordeling mogelijk van deze ruimte. Vanuit zoldergat geen asbestverdachte materialen vast te stellen.

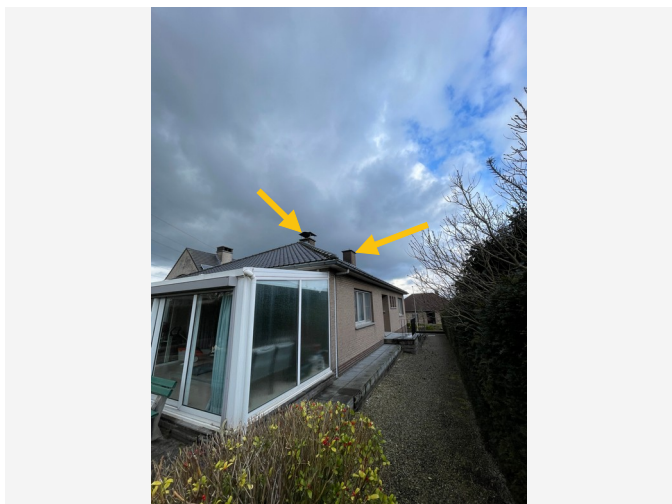
Tijdelijke beperking

Reden: Het te onderzoeken materiaal situeert zich hoger dan 3,50 m te rekenen vanaf een veilige ondergrond

Uitleg van de asbestdeskundige: Het rookgaskanaal is niet beoordeeld. Aan de buitenzijde is het hoger dan 3,5 meter om de schoorsteen te inspecteren. Het is niet zichtbaar of er een asbestverdacht rookgaskanaal aanwezig is in de schoorsteen. Conform ons inspectieprotocol mogen wij een beperking invoeren voor hoogtes hoger dan 3,5 m. Indien men dit wil laten onderzoeken, dient er een nieuwe afspraak gemaakt te worden en moet er een hoogtewerker voorzien worden, evenals iemand die bevoegd is om deze te bedienen en eventueel een techniker die de al dan niet aanwezige schouwhoed kan afnemen en weer terugplaatsen.

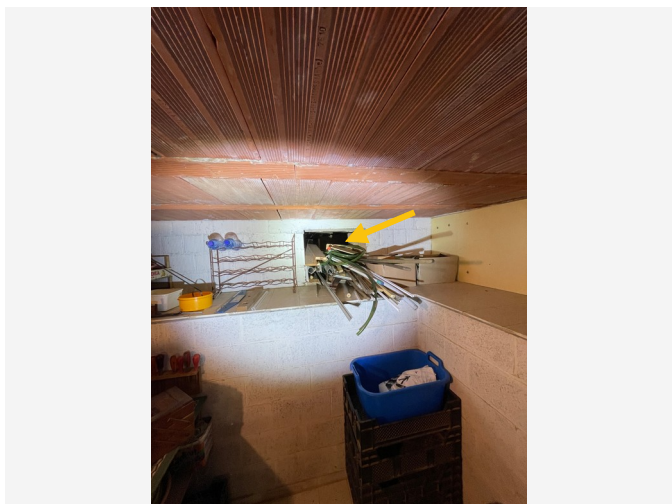
Permanente beperking

Reden: Hoogte lager dan 1,5 meter

Uitleg van de asbestdeskundige: Kruipkelder heeft hoogte kleiner dan 1,5 meter: geen beoordeling mogelijk van de kruipkelder.

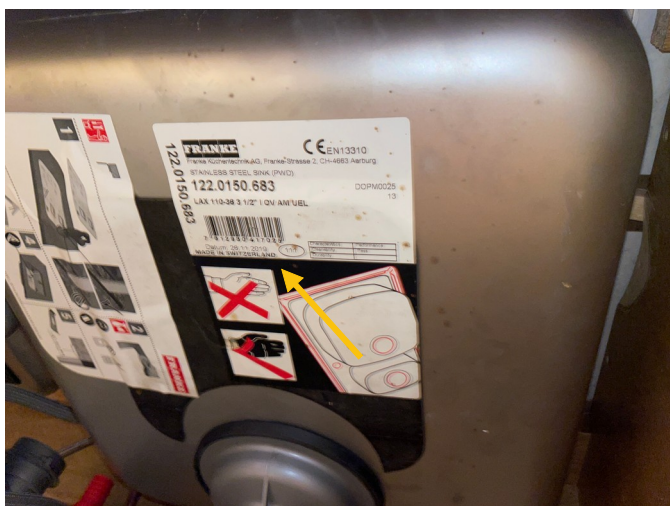
Anti-dreun onder spoelbak is niet asbestverdacht: bouwjaar 2019

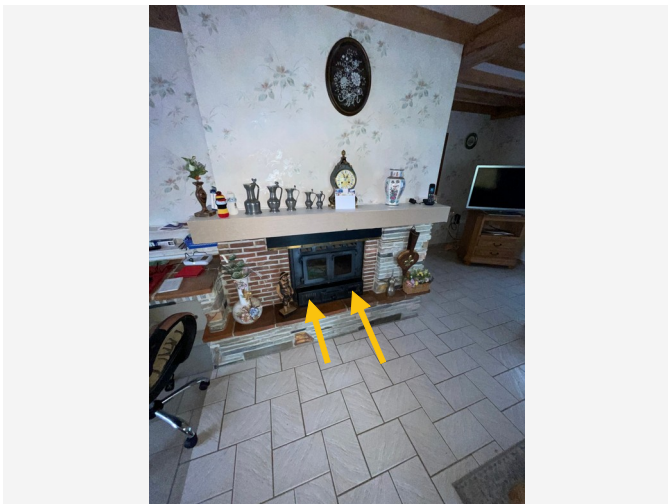
Ruimte onder kachel/haard niet inspecterbaar zonder te demonteren. Destructief onderzoek is noodzakelijk.

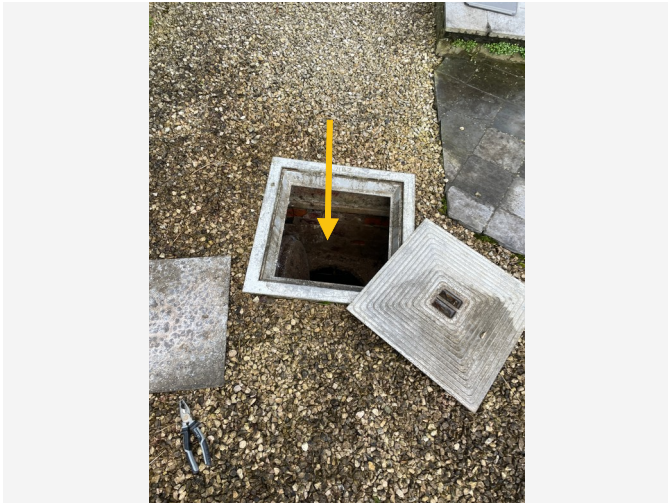
Putdeksels werden geopend en gecontroleerd: geen asbestverdachte materialen vast te stellen.

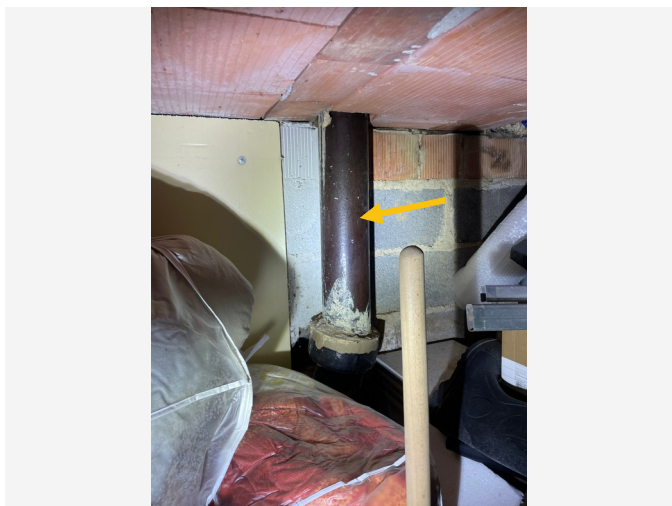
Gresbuis is niet asbestverdacht.

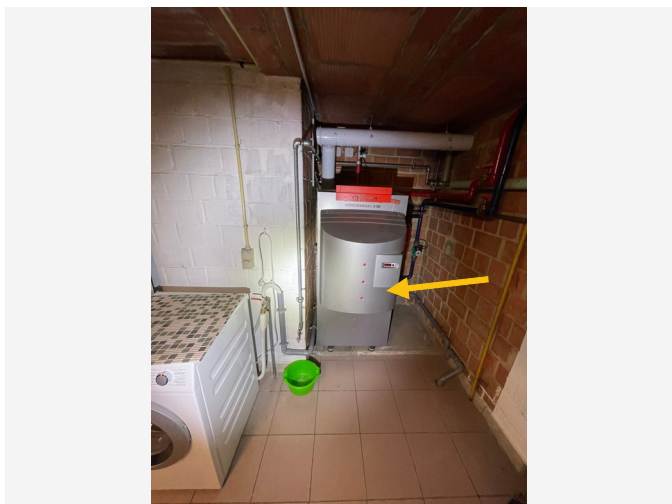
Bouwjaar CV-ketel 2009: niet asbestverdacht.

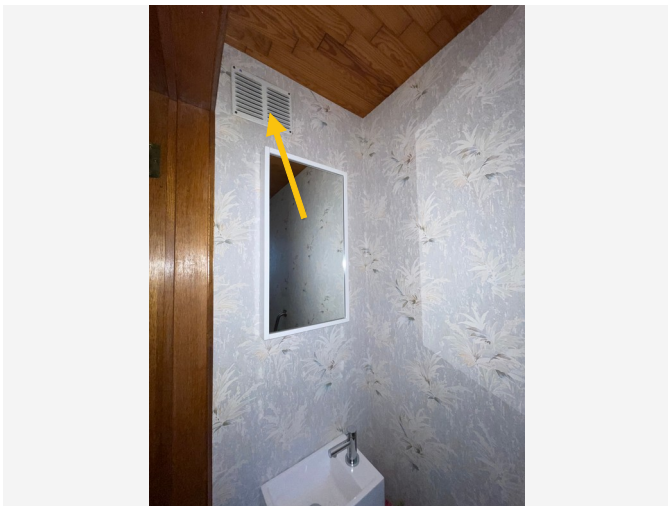
Verluchtungsbus/koker niet zichtbaar zonder te demonteren. Destructief onderzoek is noodzakelijk om deze koker of buis te inspecteren.

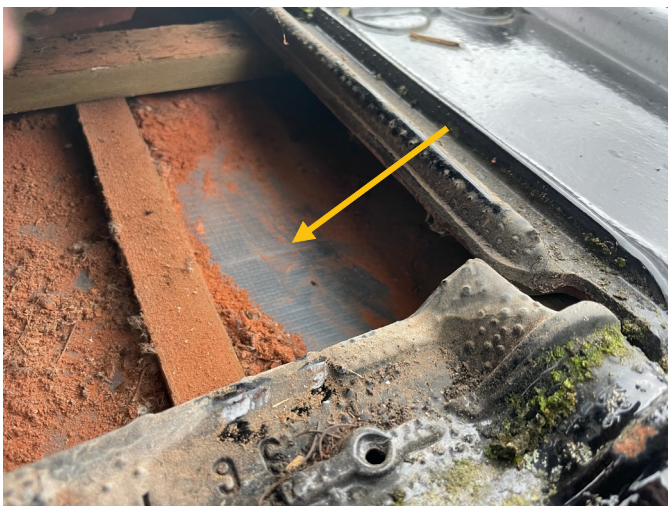
Tijdens de inspectie van dit gebouw hebben we vastgesteld dat er geen asbestverdacht onderdak aanwezig is in de dakstructuur.

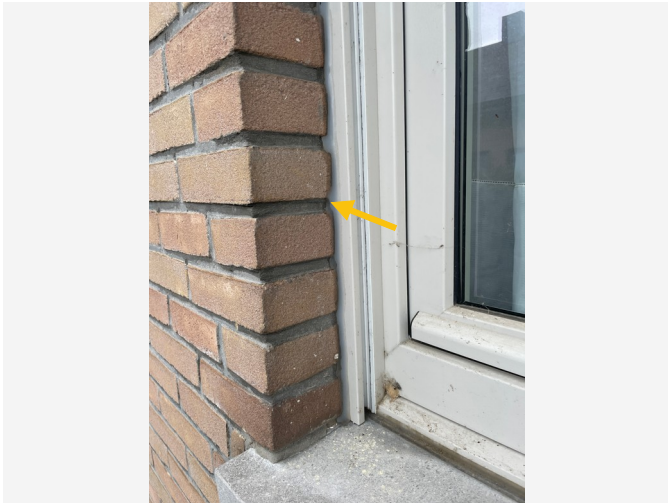
Silicone tussen gevel en schrijnwerk is niet asbestverdacht.

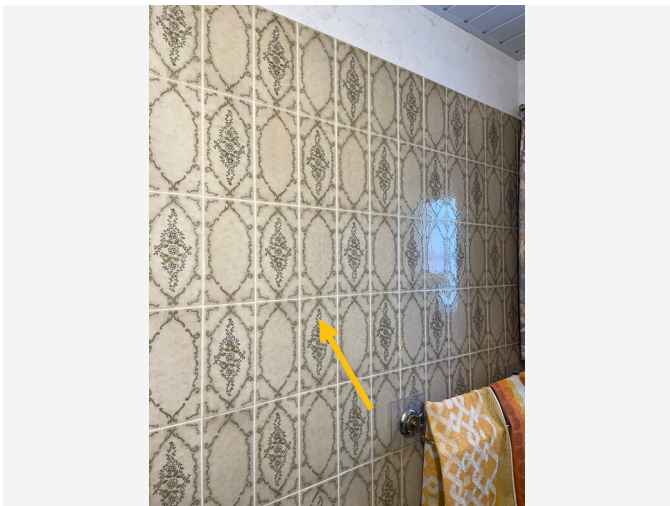
Tegellijm is nergens vast te stellen: geen schade aan vloer- en wandtegels (badkamer) en plinten. Geen monsternamen mogelijk. Destructief onderzoek is noodzakelijk om achterliggende (oudere) lagen te analyseren.

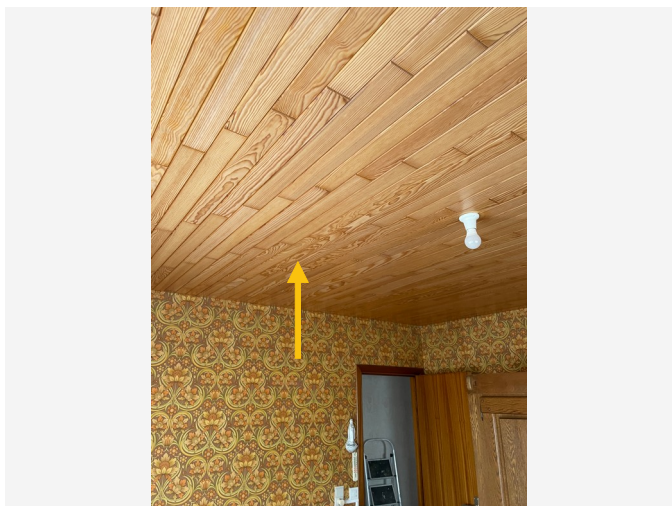
De plafonds zijn gemaakt van niet-asbestverdachte materialen (hout), deze toepassingen zijn niet asbestverdacht. We hebben echter niet kunnen vaststellen of er mogelijk asbestverdachte of asbesthoudende materialen achter deze toepassingen aanwezig zijn. Bij renovatie of sloop is het aangeraden om een destructief onderzoek te laten uitvoeren van deze toepassingen.

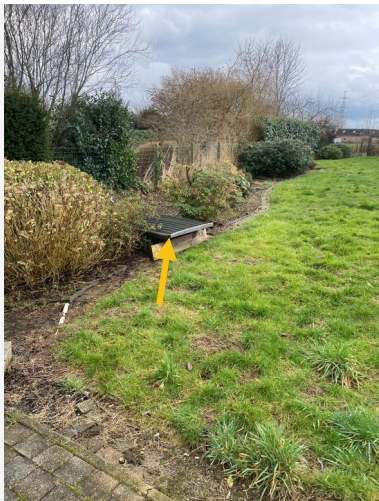
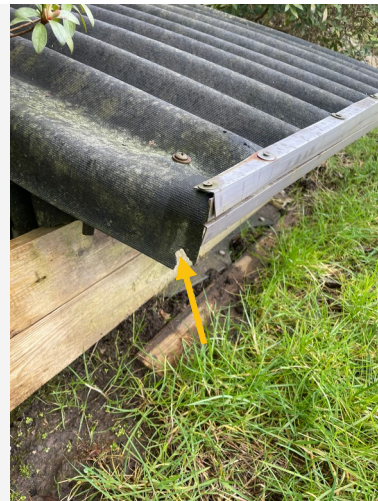
Fiche 17: Golfplaten in bitumen - Overkapping robotmaaier

Geen asbest

#	Type	Referentie	Resultaat
17.1	Puntmonster	MM02	Geen asbest

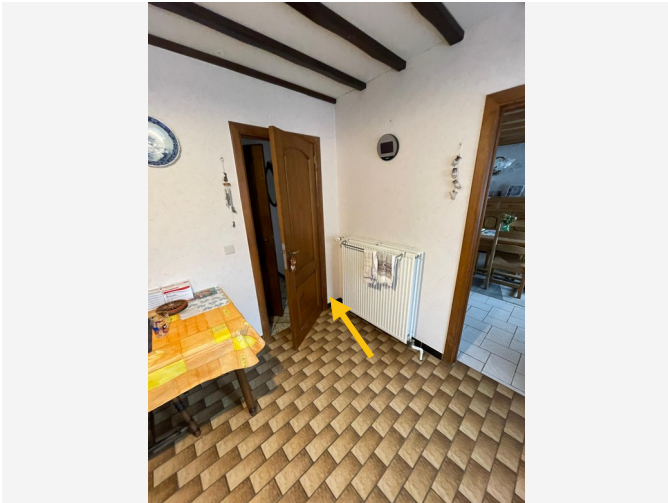
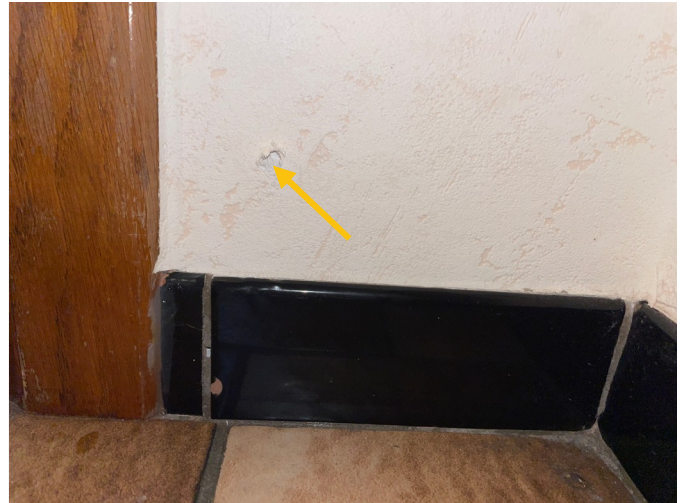
Fiche 18: Pleisterwerk muren

Geen asbest

#	Type	Referentie	Resultaat
18.1	Mengmonster	MM01	Geen asbest

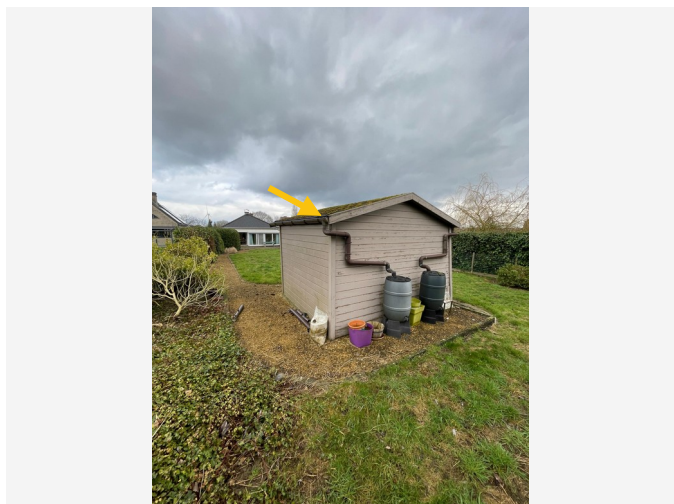
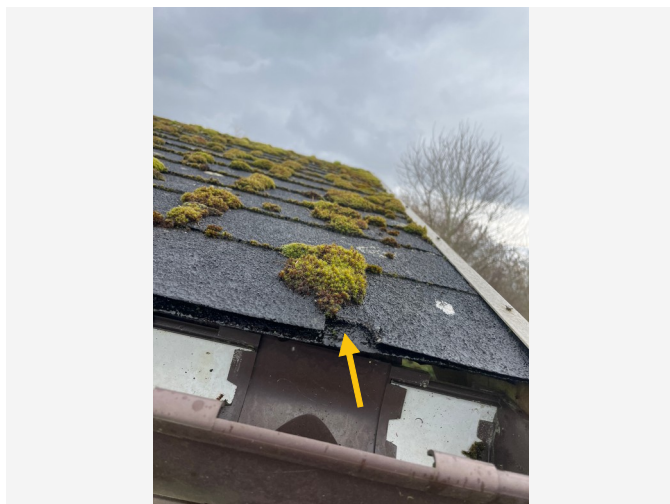
Geen asbest

#	Type	Referentie	Resultaat
19.1	Puntmonster	MM03	Geen asbest

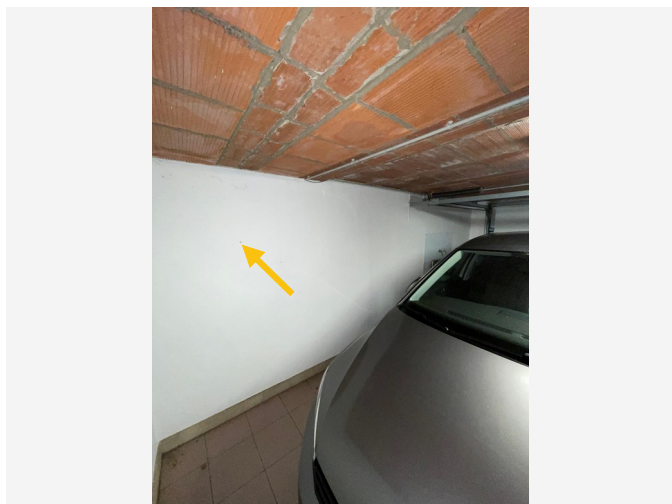
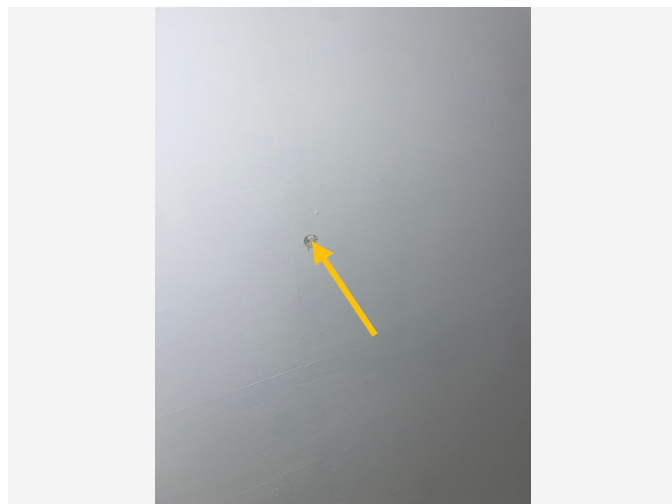
Geen asbest

#	Type	Referentie	Resultaat
20.1	Mengmonster	MM05	Geen asbest
