Asbestinventarisatetest

Stefaan Modest Glorieuxlaan 37, 9600 Ronse

Attestnummer : 20240517-000338.000

Uitgegeven op : 17.05.2024

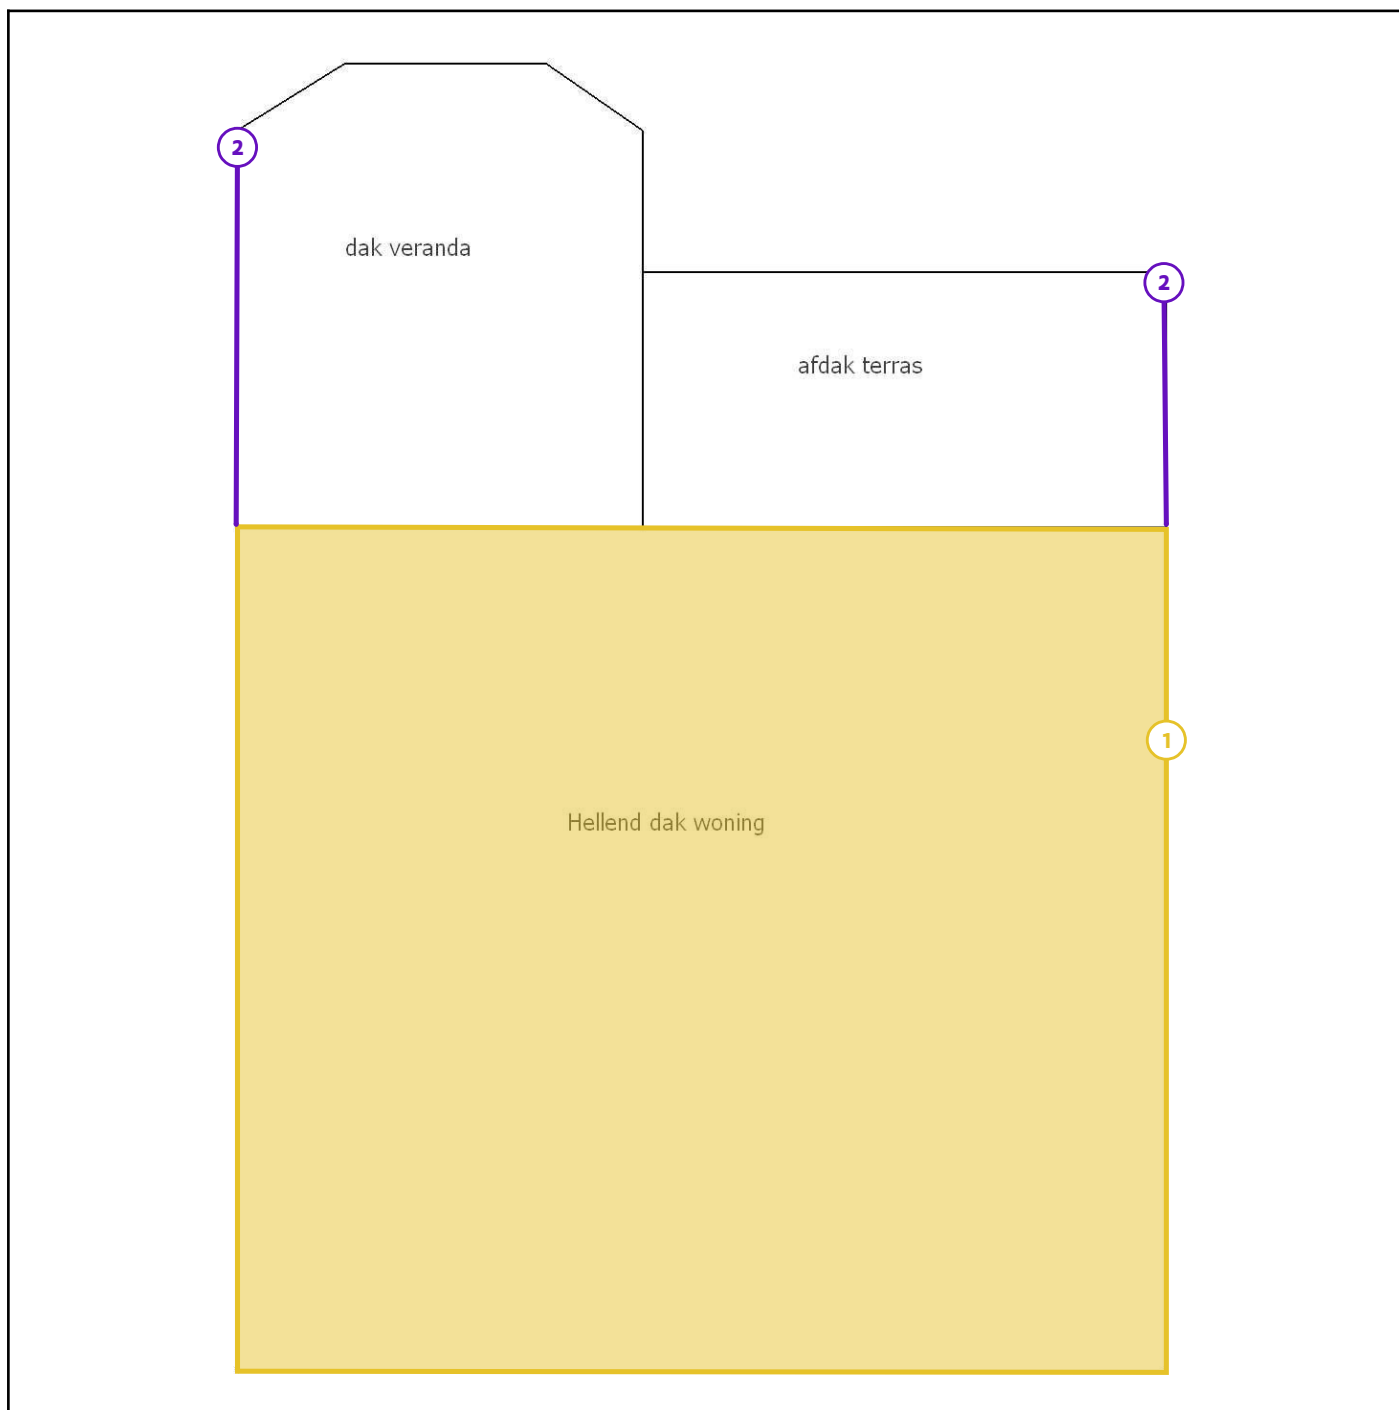
Plan 1.1: plan daken

Beschrijving	Type	Actie
1. Onderdak hellend dak woning	Asbestmateriaal	Zorgvuldig beheren
2. dekstenen	Advies	-

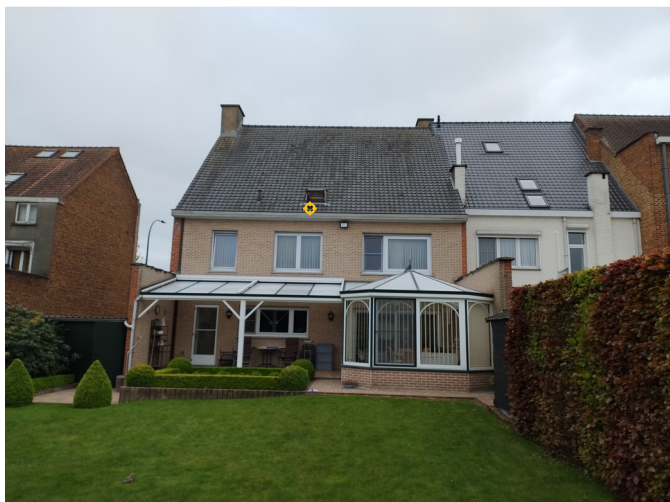
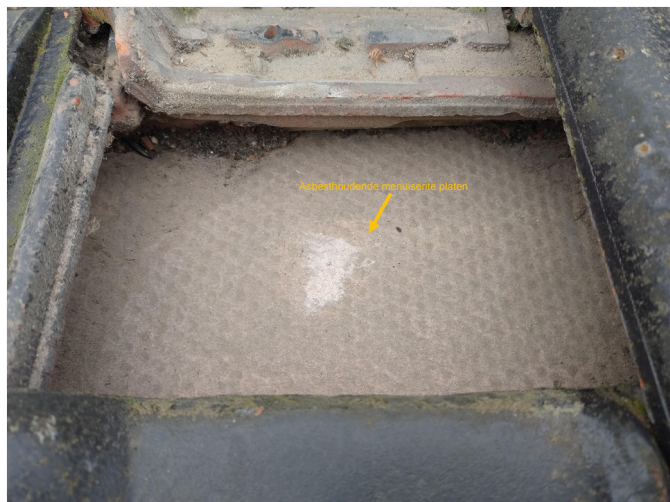
Het asbestmateriaal valt onder de mijlpaal van 2040.

Eindbeoordeling materiaalrisico	Zeer laag materiaalrisico en/of zeer lage kans op vezelvrijgave
---------------------------------	---

Gebondenheid	Categorie 1: hechtgebonden in oorsprong
Asbestsoort (vezeltype)	Alleen chrysotiel
Asbestconcentratie	Laag (< 50%)
Afschermingsgraad van het gehele materiaal	Stootvaste afscherming of omkasting
Toestand van het materiaal	Onbeschadigd, niet verweerd

#	Type	Referentie	Resultaat
1.1	Puntmonster	MO3	Chrysotiel

Beschrijving	Onderdak hellend dak woning
Omgeving	Binnen
Primaire drager	Schuin dak
Asbestmateriaal	Plaat, paneel, tablet - Type Menuiserite
Bindmiddel van asbestmateriaal	Cement
Gebondenheid op basis van bindmiddel	Hecht
Hoeveelheid (oppervlakte - dikte - aantal)	• 158,00 m ² - 0,50 cm - 1 stuk
Totaal volume	0,79 m ³

Eenvoudig bereikbaar	Nee <ul style="list-style-type: none"> Het asbestmateriaal is bedekt (uitgezonderd laag verf, coating, behang, kunststof, textiel) en het wegnemen van het bedekkende materiaal kan niet zonder het bedekkende materiaal te beschadigen.
Bevestigingswijze	<ul style="list-style-type: none"> Genageld, geniet
Identificatiemethode	Vaststelling met monsternamen
Destructieve handeling voor identificatie	Nee
Opmerking	Er zijn asbesthoudende menuiserieplaten gebruikt als onderdak.

- Zorg voor een veilig beheer. Vermijd het beschadigen van het asbestmateriaal. Controleer de toestand jaarlijks op wijzigingen.

- Eenvoudige handelingen: mag via doe-het-zelf of door werknemer(s) met opleidingsattest eenvoudige handelingen
Hechtgebonden toepassing.

Gezien de grootte van het dak is het aan te raden om de asbestcement leien op termijn te laten verwijderen door een aannemer of dakwerker met het opleidingsattest eenvoudige handelingen.

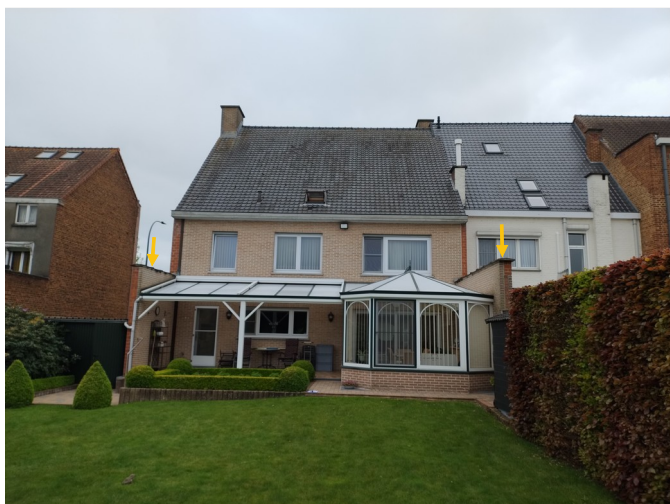
De dekstenen zijn beton, niet asbesthoudend.

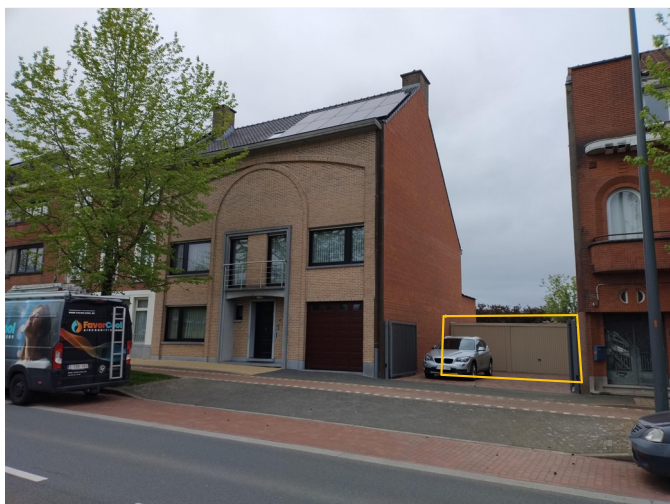
De garages zijn uitgebouwd met metalen platen, niet asbesthoudend.

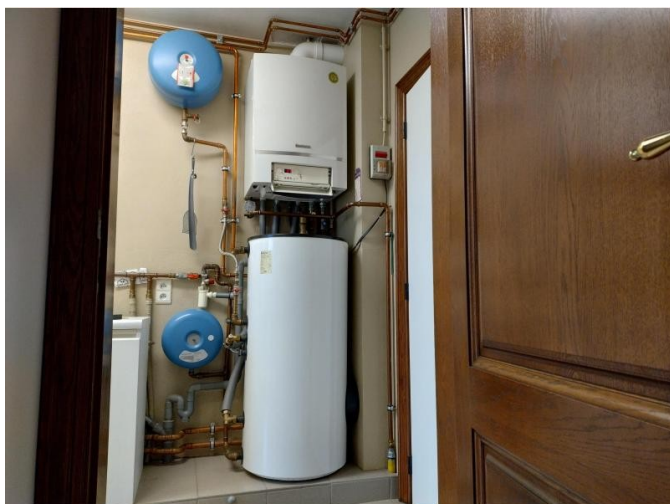
Recente condenserende ketel, geen asbesthoudende materialen aanwezig in de cv-ketel.

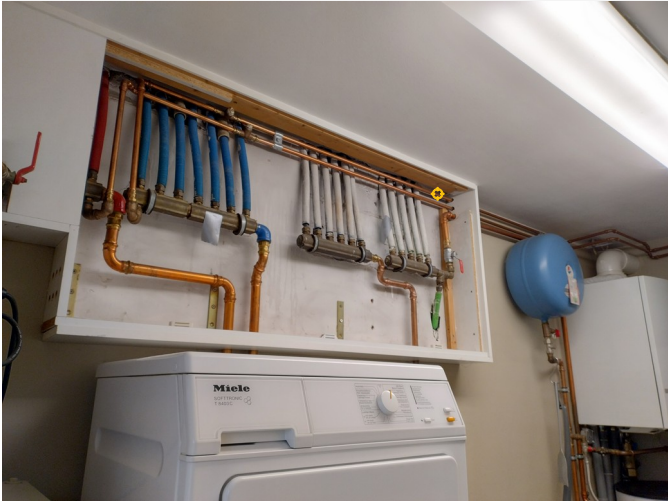
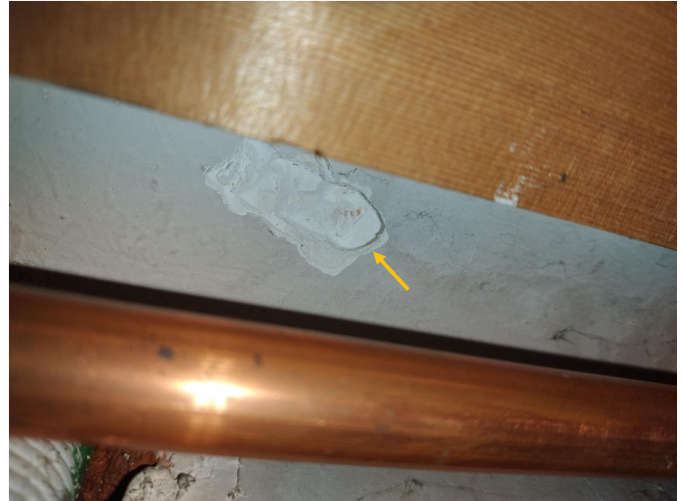
Fiche 5: Pleisterwerk plafond

Geen asbest

#	Type	Referentie	Resultaat
5.1	Mengmonster	MO2	Geen asbest

Bindmiddel van materiaal	Gips - kalk
Gebondenheid op basis van bindmiddel	Niet-hechtgebonden
Hoeveelheid (oppervlakte - dikte - aantal)	• 325,00 m ² - 2,00 cm - 1 stuk
Totaal volume	6,50 m ³
Identificatiemethode	Vaststelling met monstername
Destructieve handeling voor identificatie	Nee
Opmerking	Geen pleisterwerk aanwezig op de zolder en garage.

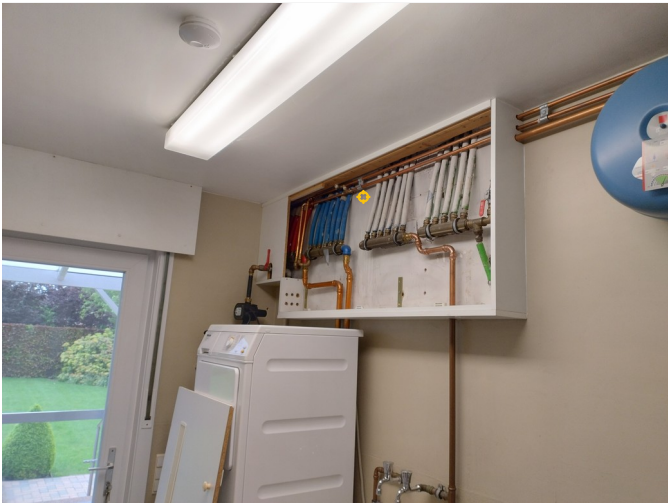
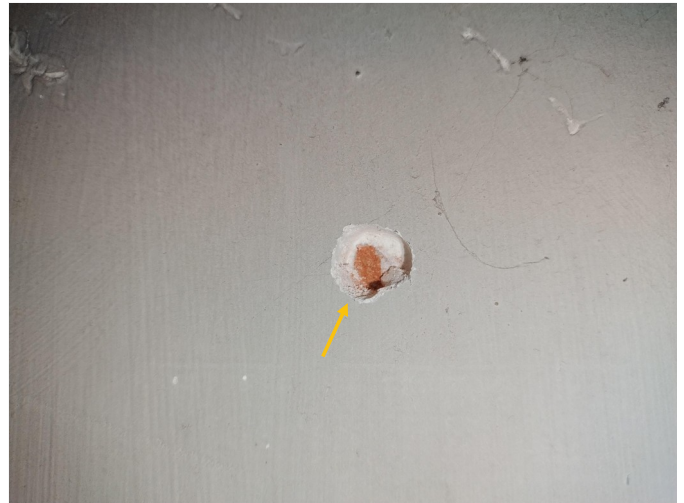
Fiche 6: Pleisterwerk muren

Geen asbest

#	Type	Referentie	Resultaat
6.1	Mengmonster	MO1	Geen asbest

Bindmiddel van materiaal	Gips - kalk
Gebondenheid op basis van bindmiddel	Niet-hechtgebonden
Hoeveelheid (oppervlakte - dikte - aantal)	<ul style="list-style-type: none"> • 300,00 m² - 2,00 cm - 1 stuk
Totaal volume	6,00 m ³
Identificatiemethode	Vaststelling met monstername
Destructieve handeling voor identificatie	Nee
Opmerking	<p>Geen pleisterwerk aanwezig in de badkamer.</p> <p>Geen pleisterwerk aanwezig op de zolder en garage.</p>
