Asbestinventarisatetest

Zevenbronnenstraat 24, 1653 Beersel

Attestnummer : 20240717-000481.000

Uitgegeven op : 17.07.2024

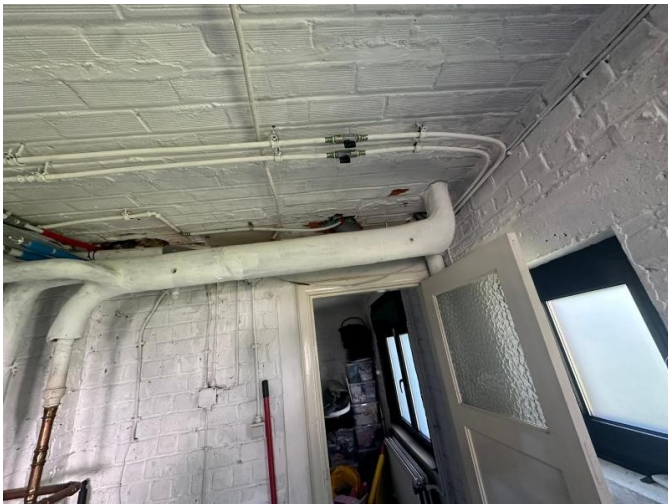
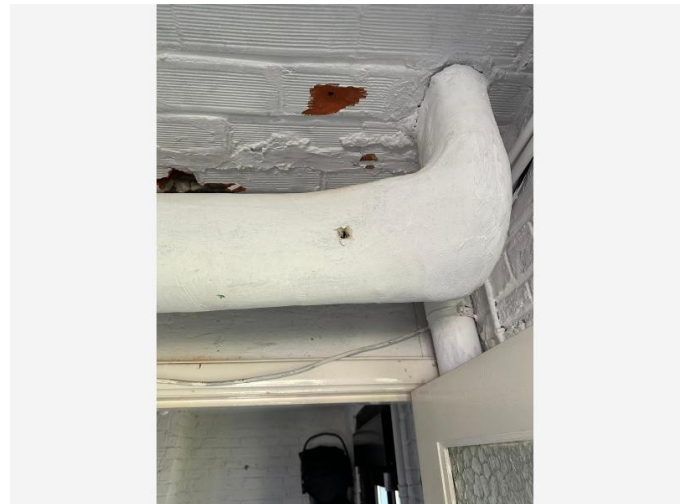
Conclusie

Het asbestmateriaal valt onder de mijlpaal van 2034.

Eindbeoordeling materiaalrisico	Verhoogd materiaalrisico en/of verhoogde kans op vezelvrijgave
---------------------------------	--

Gebondenheid	Categorie 2: niet-hechtgebonden met matrix
Asbestsoort (vezeltype)	Amfibool aanwezig, uitgezonderd crocidoliet
Asbestconcentratie	Laag (< 50%)
Afschermingsgraad van het gehele materiaal	Geheel of deels (ook) vrij aan de binnenlucht
Toestand van het materiaal	Licht beschadigd, licht verweerd. Intact materiaal type Pical – asbestboard of categorie III 'gebondenheid'

#	Type	Referentie	Resultaat
1.1	Mengmonster	MM05	Amosiet

Beschrijving	LEIDINGISOLATIE
Omgeving	Binnen
Primaire drager	HVAC infrastructuur en uitrusting
Asbestmateriaal	In-situ afwerkingslagen - Pleisterwerk (wand, plafond, ...)
Bindmiddel van asbestmateriaal	Gips - kalk
Gebondenheid op basis van bindmiddel	Niet-hechtgebonden
Hoeveelheid (oppervlakte - dikte - aantal)	• 16,00 m ² - 5,00 cm - 1 stuk
Totaal volume	0,80 m ³
Eenvoudig bereikbaar	Ja
Bevestigingswijze	• Los (al dan niet bedekt)
Identificatiemethode	Vaststelling met monsternamen
Destructieve handeling voor identificatie	Nee

Maatregelen nemen

- Zorg voor een veilig beheer. Vermijd het beschadigen van het asbestmateriaal. Controleer de toestand jaarlijks op wijzigingen.

- Hermetische zone (erkend asbestverwijderaar)
De asbesthoudende toepassing is een losgebonden toepassing en kan niet zonder vrijgave vezels verwijderd worden. Daarom is het verwijderen via een hermetische zone verplicht door een erkend asbestverwijderaar.

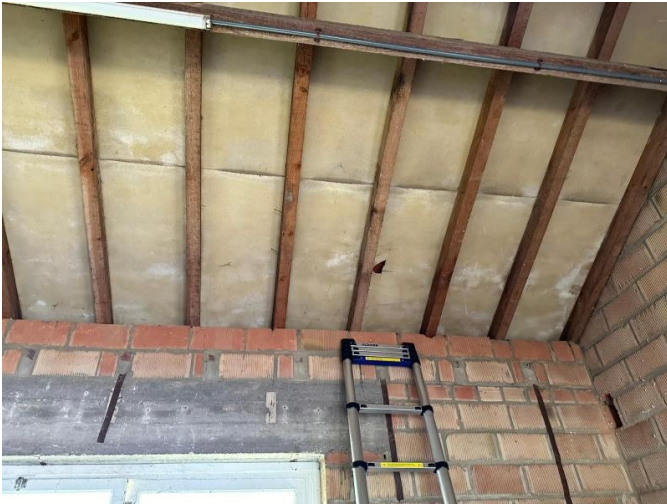
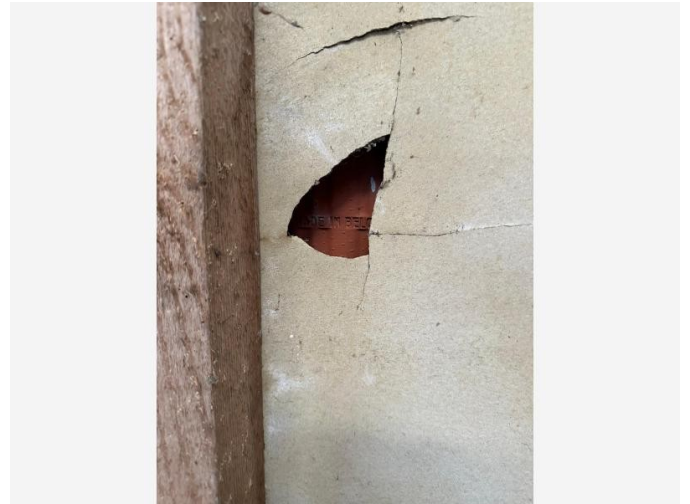
Conclusie

Het asbestmateriaal valt onder de mijlpaal van 2040.

Eindbeoordeling materiaalrisico	Laag materiaalrisico en/of verlaagde kans op vezelvrijgave
---------------------------------	--

Gebondenheid	Categorie 1: hechtgebonden in oorsprong
Asbestsoort (vezeltype)	Alleen chrysotiel
Asbestconcentratie	Laag (< 50%)
Afschermingsgraad van het gehele materiaal	Geheel of deels (ook) vrij aan de binnenlucht
Toestand van het materiaal	Licht beschadigd, licht verweerd. Intact materiaal type Pical – asbestboard of categorie III 'gebondenheid'

#	Type	Referentie	Resultaat
2.1	Puntmonster	MM03	Chrysotiel

Beschrijving	ONDERDAK GARAGE
Omgeving	Binnen
Primaire drager	Schuin dak
Asbestmateriaal	Plaat, paneel, tablet - Type Menuiserite
Bindmiddel van asbestmateriaal	Cement
Gebondenheid op basis van bindmiddel	Hecht
Hoeveelheid (oppervlakte - dikte - aantal)	<ul style="list-style-type: none">• 30,00 m² - 1,00 cm - 1 stuk
Totaal volume	0,30 m ³
Eenvoudig bereikbaar	Ja
Bevestigingswijze	<ul style="list-style-type: none">• Geschroefd
Identificatiemethode	Vaststelling met monstername
Destructieve handeling voor identificatie	Nee

Zorgvuldig beheren

- Zorg voor een veilig beheer. Vermijd het beschadigen van het asbestmateriaal. Controleer de toestand jaarlijks op wijzigingen.

- Eenvoudige handelingen: enkel door erkend asbestverwijderaar
De toepassing is een hechtgebonden materiaal, maar bevindt zich op hoogte en de kans op risico is groot. Daarnaast kan het niet eenvoudig verwijderd worden gezien er voor de toepassing kepers zijn. De toepassing zou enkel verwijderd/vervangen kunnen worden bij een totale dakrenovatie. Daarom is het aangeraden om het te laten verwijderen door een erkend asbestverwijderaar.

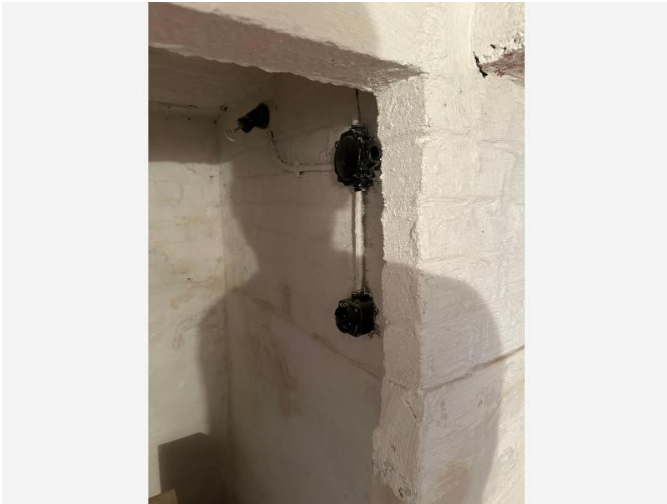
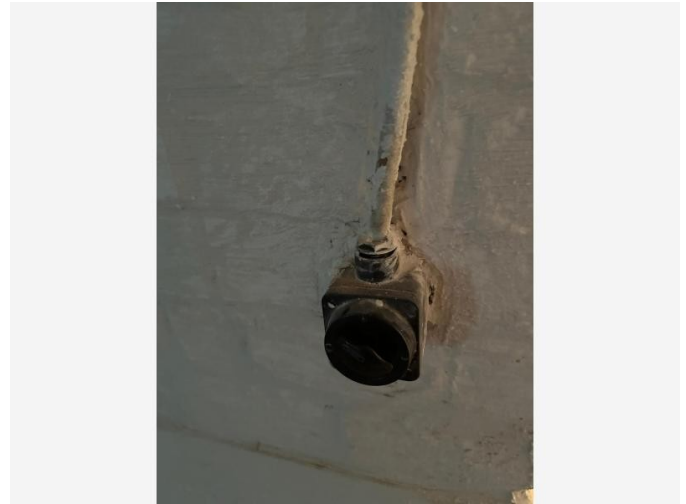
Conclusie

Het asbestmateriaal valt onder de mijlpaal van 2040.

Eindbeoordeling materiaalrisico	Zeer laag materiaalrisico en/of zeer lage kans op vezelvrijgave
---------------------------------	---

Gebondenheid	Categorie 1: hechtgebonden in oorsprong
Asbestsoort (vezeltype)	Crocidoliet aanwezig
Asbestconcentratie	Laag (< 50%)
Afschermingsgraad van het gehele materiaal	Stootvaste afscherming of omkasting
Toestand van het materiaal	Onbeschadigd, niet verweerd

Beschrijving	BAKELIET SCHAKELAARS
Omgeving	Binnen
Primaire drager	Communicatie en elektrische infrastructuur en uitrusting
Asbestmateriaal	Plaat, paneel, tablet - Type Bakeliet
Bindmiddel van asbestmateriaal	Kunststof of -hars
Gebondenheid op basis van bindmiddel	Hecht
Hoeveelheid (oppervlakte - dikte - aantal)	• 0,50 m ² - 5,00 cm - 6 stuks
Totaal volume	0,15 m ³
Eenvoudig bereikbaar	Ja
Bevestigingswijze	• Geklemd
Identificatiemethode	Vaststelling zonder monstername
Destructieve handeling voor identificatie	Nee

Zorgvuldig beheren

- Zorg voor een veilig beheer. Vermijd het beschadigen van het asbestmateriaal. Controleer de toestand jaarlijks op wijzigingen.

- Eenvoudige handelingen: mag via doe-het-zelf of door werknemer(s) met opleidingsattest eenvoudige handelingen
De toepassing is een hechtgebonden materiaal en kan zelf verwijderd worden via de doe-het-zelf methode met de nodige PBM-middelen rekening houdend met het Welzijnswet. Het afval moet wel dubbel verpakt worden met een Asbeststicker en in een speciale asbestcontainer gebracht gelegd worden.

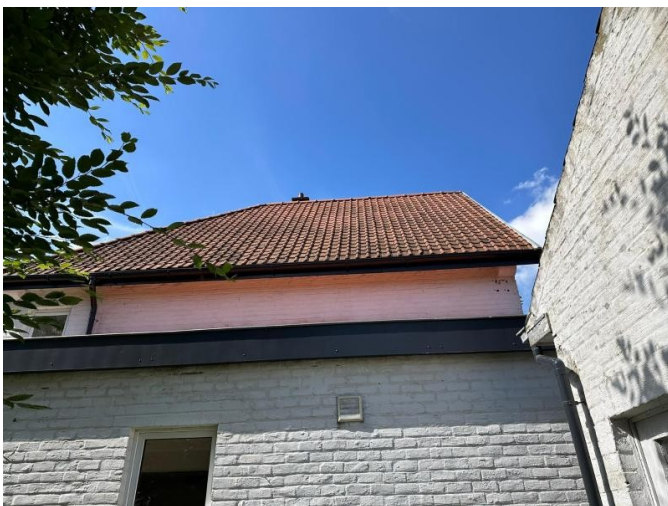
De woning & garage heeft dakpannen en is niet-asbestverdacht.

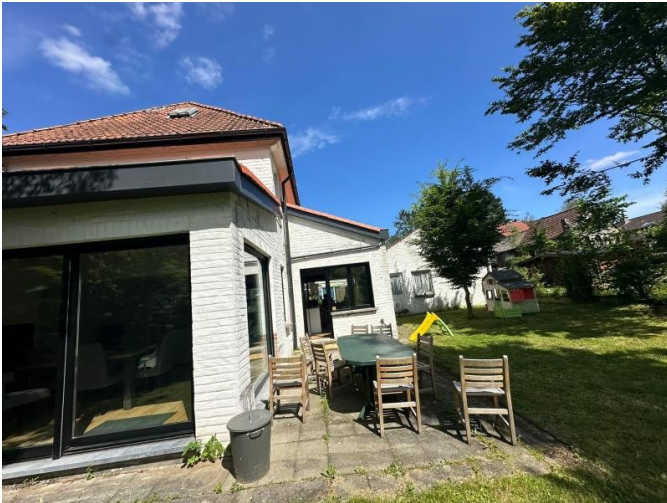
Terras, inkom & rond de woning met betontegels, niet-asbestverdacht.

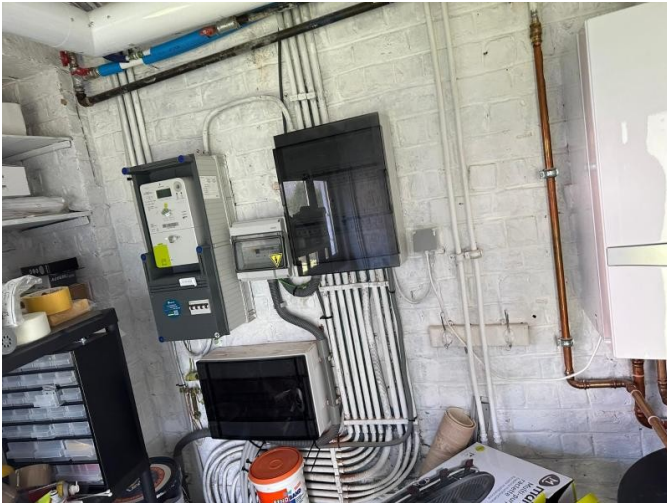
Digitale meter, geen analoge (bakkeliet). Niet-asbestverdacht.

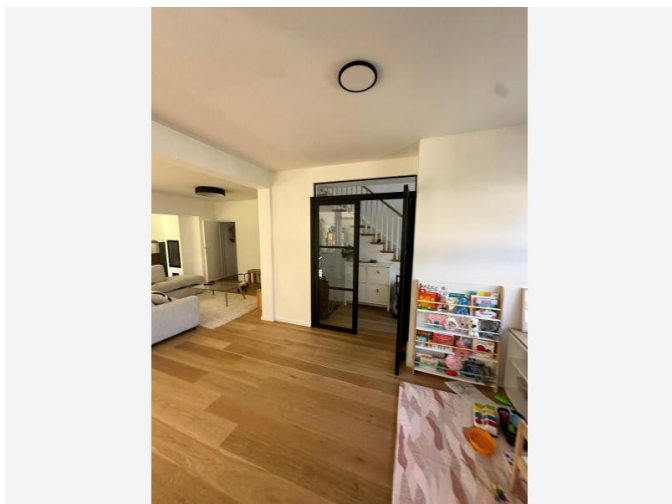
Houten parket over de volledige woning. Niet-asbestverdacht.

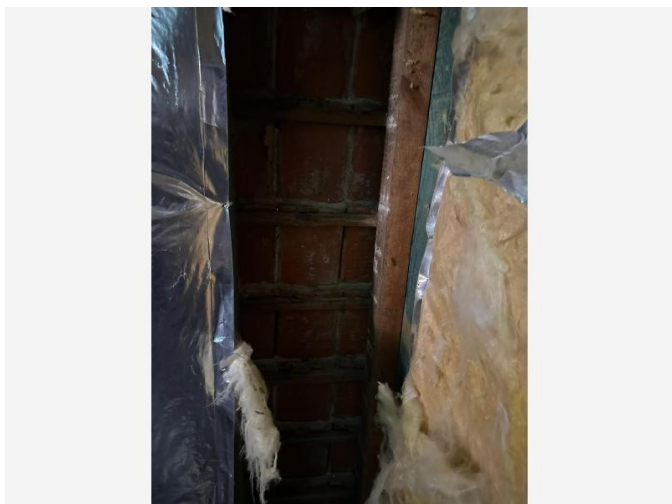
Er is geen onderdak aanwezig onder de dakpannen.

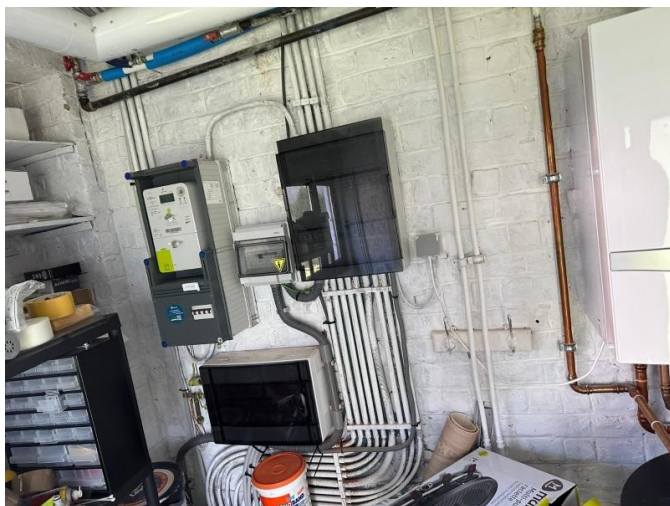
CV-ketel op gas van 2022.

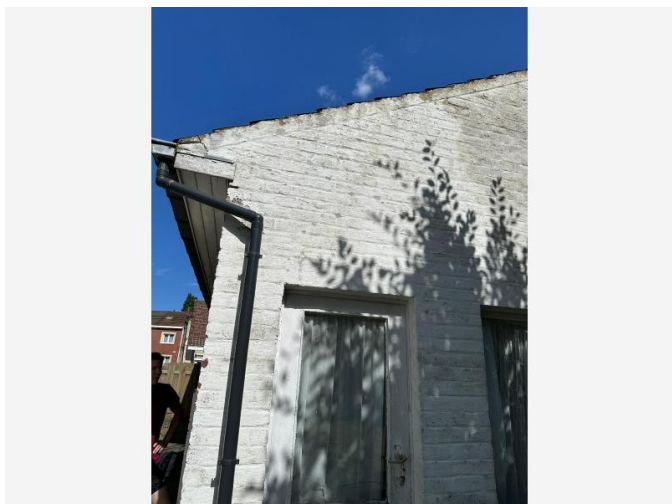
PVC-afvoerbuys, niet-asbestverdacht.

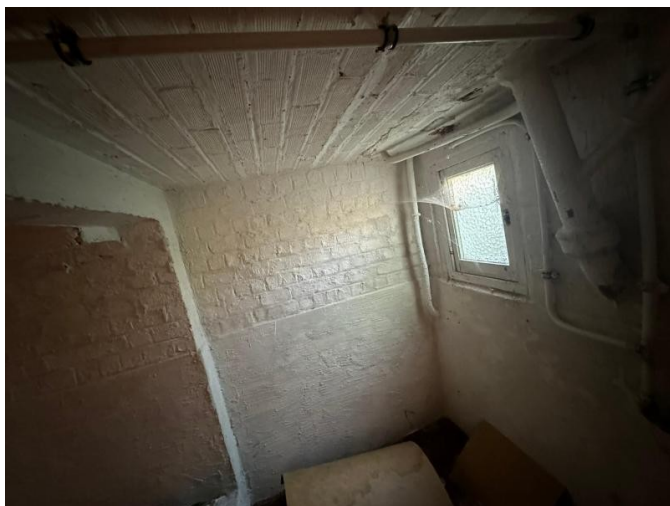
Kelder in beton, niet-asbestverdacht.
