Asbestinventarisatetest

Oostmalsesteenweg 145, 2310 Rijkevorsel

Attestnummer : 20250311-000209.000

Uitgegeven op : 11.03.2025

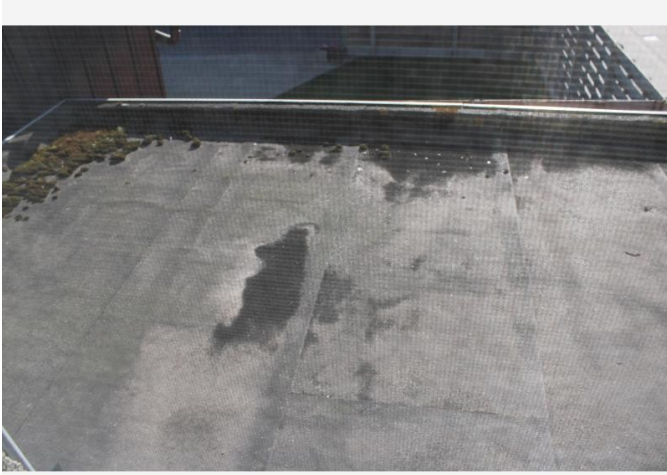
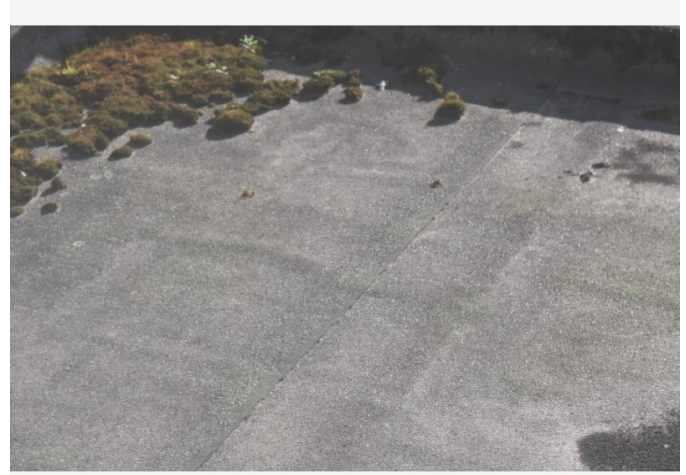
Het asbestmateriaal valt onder de mijlpaal van 2040.

Eindbeoordeling materiaalrisico	Laag materiaalrisico en/of verlaagde kans op vezelvrijgave
---------------------------------	--

Gebondenheid	Categorie 1: hechtgebonden in oorsprong
Asbestsoort (vezeltype)	Alleen chrysotiel
Asbestconcentratie	Laag (< 50%)
Afschermingsgraad van het gehele materiaal	Geheel of deels vrij aan de buitenlucht
Toestand van het materiaal	Licht beschadigd, licht verweerd. Intact calciumsilicaatmateriaal of categorie III 'gebondenheid'

Beschrijving	Garage plat dak roofing
Omgeving	Buiten
Primaire drager	Plat dak
Asbestmateriaal	Dak- en gevelbekleding - Roofing
Bindmiddel van asbestmateriaal	Bitumen (roofing, teer, asfalt)
Gebondenheid op basis van bindmiddel	Hecht
Hoeveelheid (oppervlakte - aantal)	• 18,00 m ² - 1 stuk
Totale oppervlakte	18,00 m ²
Eenvoudig bereikbaar	Ja
Bevestigingswijze	• Verlijmd, ingegoten, versmeerd
Identificatiemethode	Vaststelling zonder monstername Motivatie: Groot risico op structurele gevolgschade (lekschade, werking installatie,...)
Destructieve handeling voor identificatie	Nee

- Zorg voor een veilig beheer. Vermijd het beschadigen van het asbestmateriaal. Controleer de toestand jaarlijks op wijzigingen.

- Eenvoudige handelingen: mag via doe-het-zelf of door werknemer(s) met opleidingsattest eenvoudige handelingen
Dit mag je zelf via eenvoudige handeling verwijderen, het materiaal is hechtgebonden.

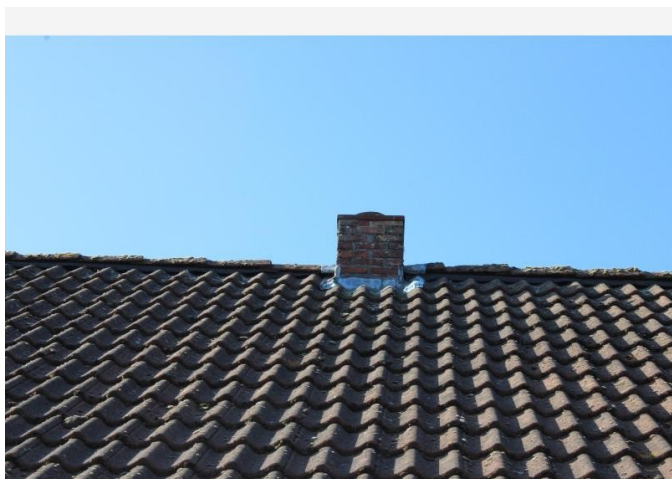
Tijdelijke beperking

Reden: Het te onderzoeken materiaal situeert zich hoger dan 3,50 m te rekenen vanaf een veilige ondergrond

Uitleg van de asbestdeskundige: De schouw bevindt zich boven op het dak. Geen inkijk mogelijk. De schouw doet geen dienst meer en is volledig dicht gemaakt in de woning.

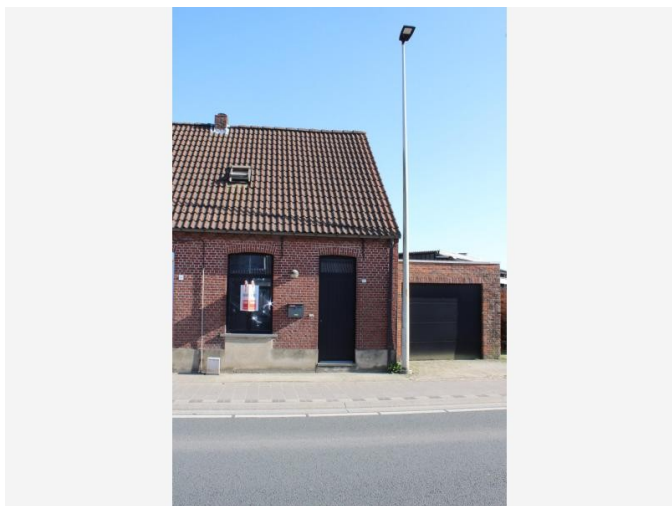
Baksteen is niet asbestverdacht.

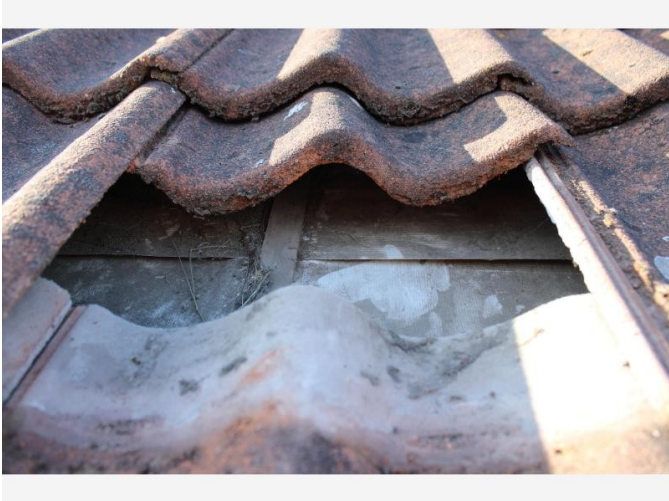
Dit is niet asbestverdacht.

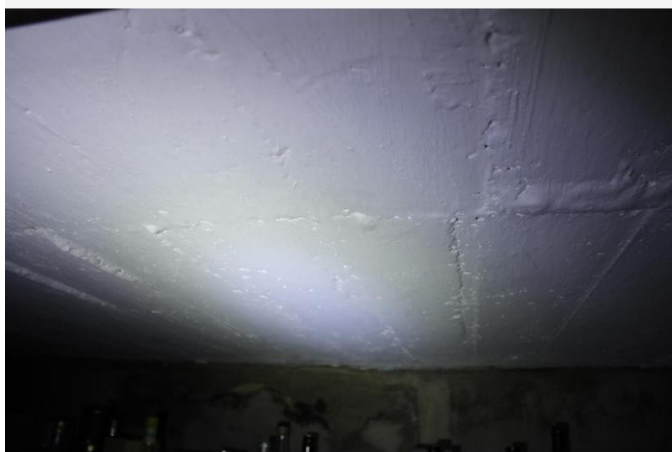
Dit is niet asbestverdacht.

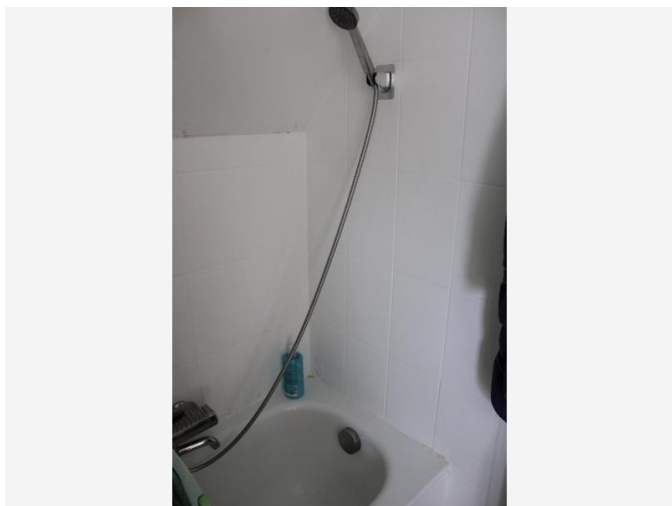
Geen staalname mogelijk wegens geen beschadigde tegels. Bij eventuele afbraak of renovatie optionele staalname.

Identificatiemethode	Redelijk vermoeden
Primaire drager	Binnenwand
(Asbest)materiaal	In-situ afwerkingslagen - Lijm laag
Bindmiddel	Cement
Gebondenheid bindmiddel	Hecht

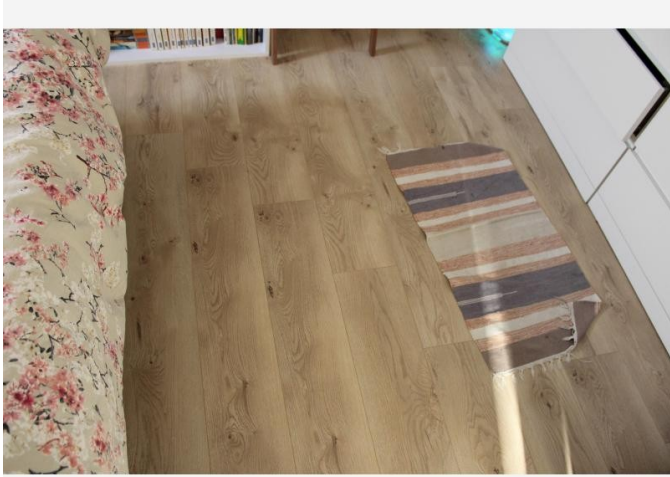
Laminaat is niet asbestverdacht

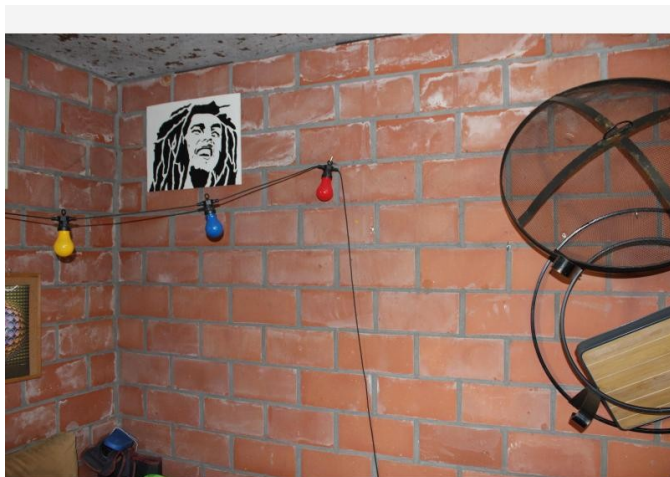
Snelbouw is niet asbestverdacht.

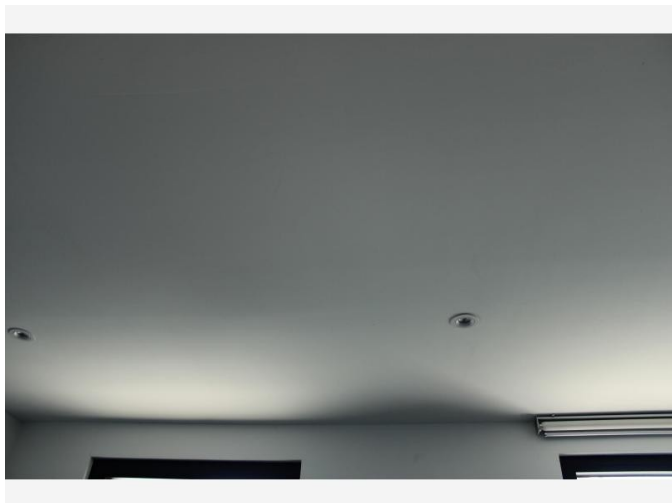
Fiche 9: Gelijkvloers plafonds in gyproc - geen naden zichtbaar

De plafonds gelijkvloers zijn allen in gyproc, geen staalname mogelijk wegens geen zichtbare naden. De gyproc is van een recente generatie, geen bewijsdocumenten aanwezig.

Identificatiemethode	Redelijk vermoeden
Primaire drager	Plafond
(Asbest)materiaal	In-situ afwerkingslagen - Pleisterwerk (wand, plafond, ...)
Bindmiddel	Gips - kalk
Gebondenheid bindmiddel	Niet-hechtgebonden

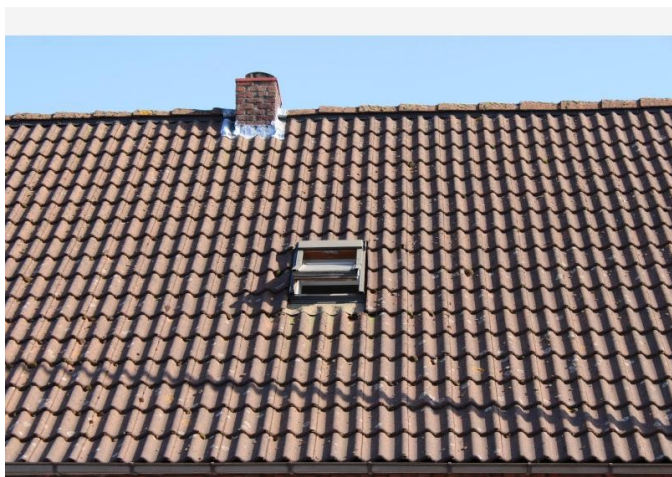
Pannen zijn niet asbestverdacht.

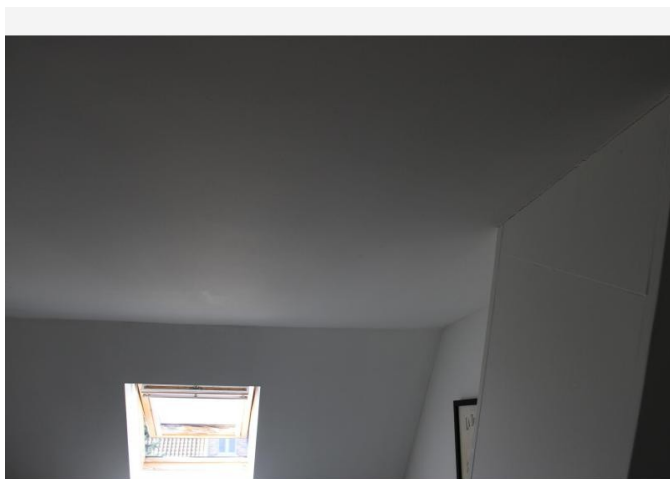
Alle plafonds op de 1 ste verdieping zijn in gyproc, geen naden aanwezig. De gyproc is nog recent maar geen bewijsdocumenten aan wezig.

Identificatiemethode	Redelijk vermoeden
Primaire drager	Plafond
(Asbest)materiaal	In-situ afwerkingslagen - Pleisterwerk (wand, plafond, ...)
Bindmiddel	Gips - kalk
Gebondenheid bindmiddel	Niet-hechtgebonden

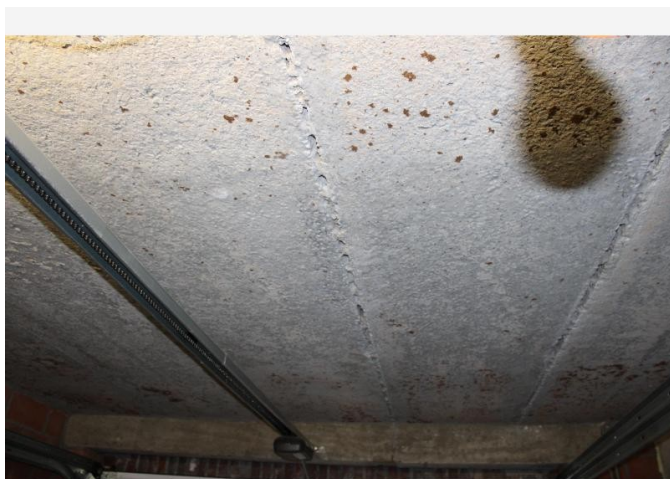
Beton is niet asbestverdacht.

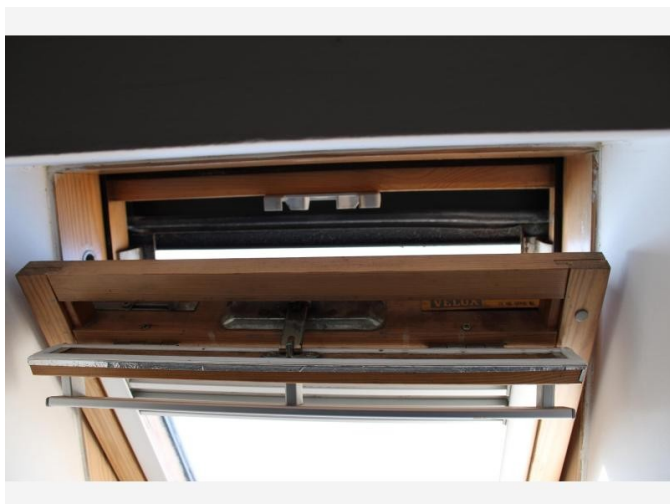
De velux in het dak is reeds van de nieuwere generatie en is niet asbestverdacht.

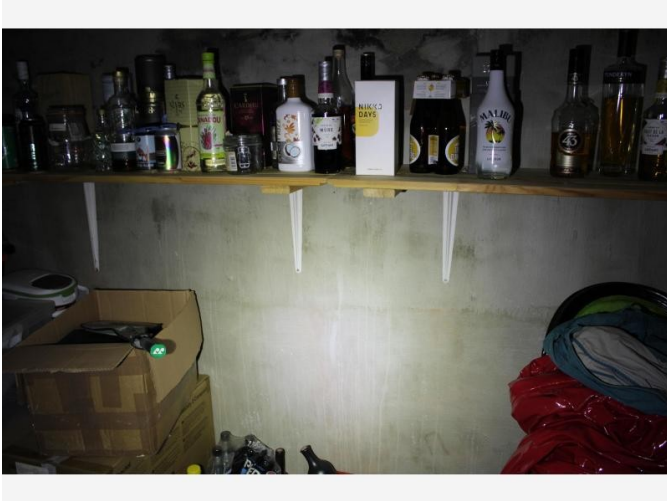
Deze zijn niet asbestverdacht.

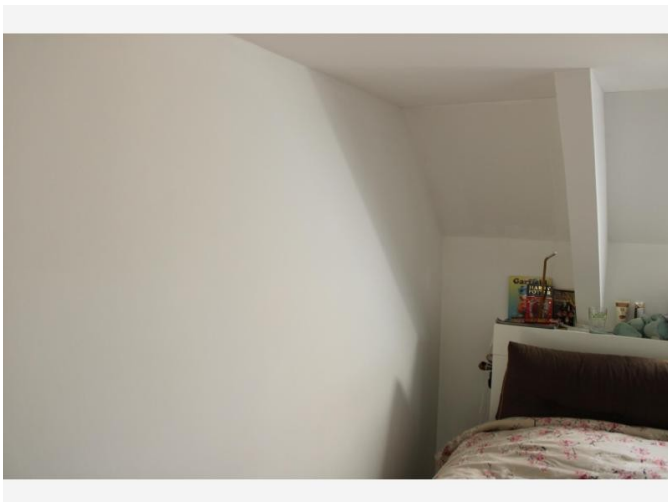
Alle muren zijn in gyproc, geen naden zichtbaar. De gyproc is nog recent, geen bewijsdocumenten aanwezig.

Identificatiemethode	Redelijk vermoeden
Primaire drager	Binnenwand
(Asbest)materiaal	In-situ afwerkingslagen - Pleisterwerk (wand, plafond, ...)
Bindmiddel	Gips - kalk
Gebondenheid bindmiddel	Niet-hechtgebonden

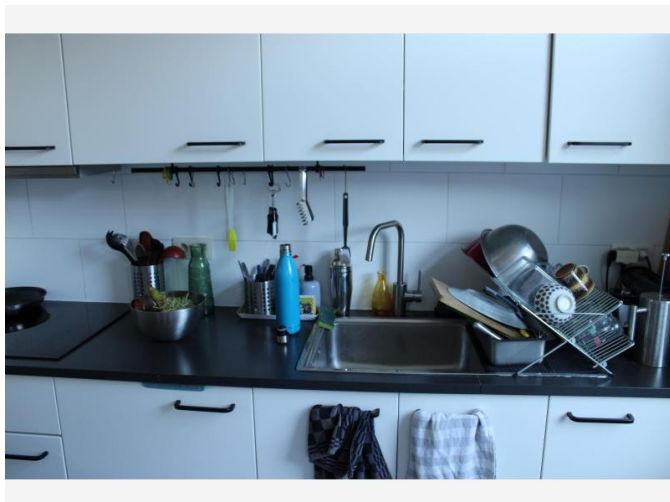
Geen staalname mogelijk wegens geen beschadigde tegels. Bij eventueel afbraak of renovatie optionele staalname.

Identificatiemethode	Redelijk vermoeden
Primaire drager	Binnenwand
(Asbest)materiaal	In-situ afwerkingslagen - Lijm laag
Bindmiddel	Cement
Gebondenheid bindmiddel	Hecht

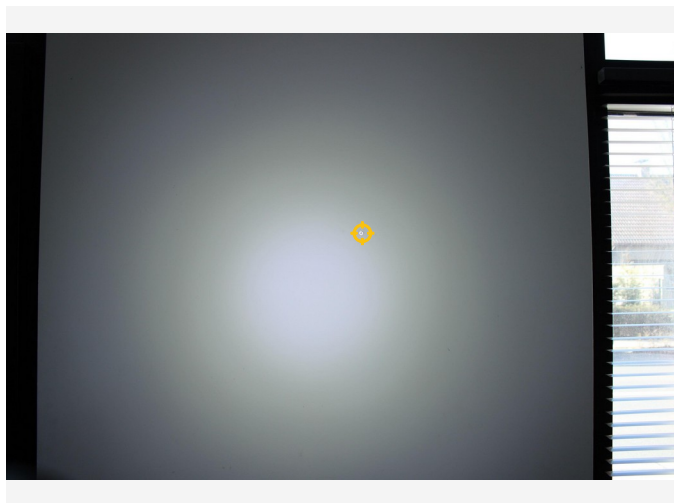
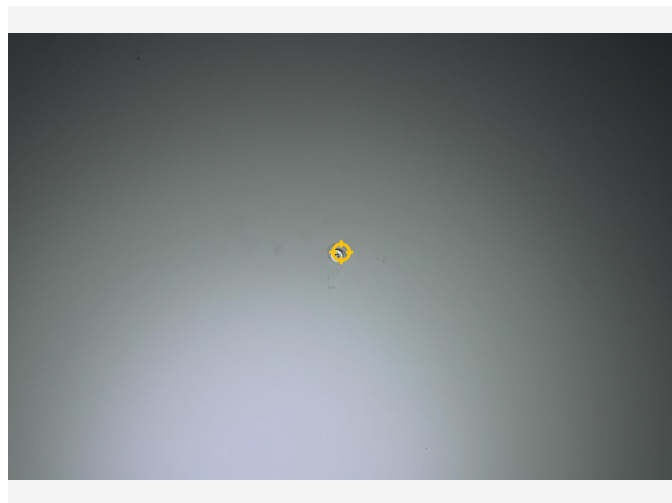
Fiche 17: Mengstaal pleister muren woonkamer en keuken

Geen asbest

#	Type	Referentie	Resultaat
17.1	Mengmonster	MM02	Geen asbest

Beschrijving	Mengstaal pleister muren woonkamer en keuken
Omgeving	Binnen
Primaire drager	Binnenwand
Bindmiddel van materiaal	Gips - kalk
Gebondenheid op basis van bindmiddel	Niet-hechtgebonden
Hoeveelheid (oppervlakte - dikte - aantal)	• 70,00 m ² - 1,00 cm - 1 stuk
Totaal volume	0,70 m ³
Identificatiemethode	Vaststelling met monsternamen
Destructieve handeling voor identificatie	Nee
Opmerking	De stalen zijn genomen aan bestaande openingen in de muur.

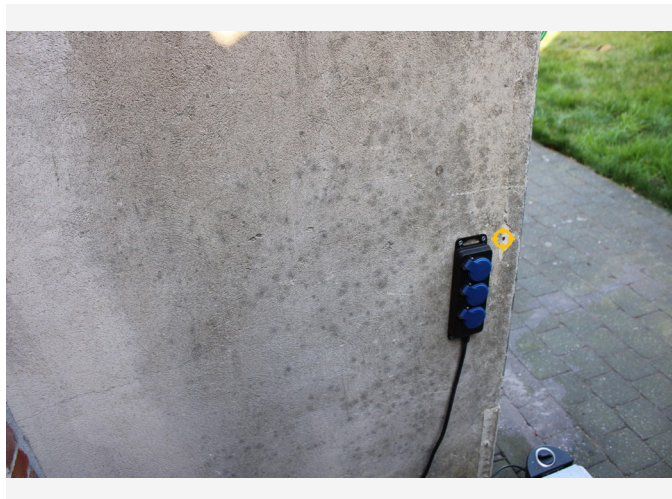
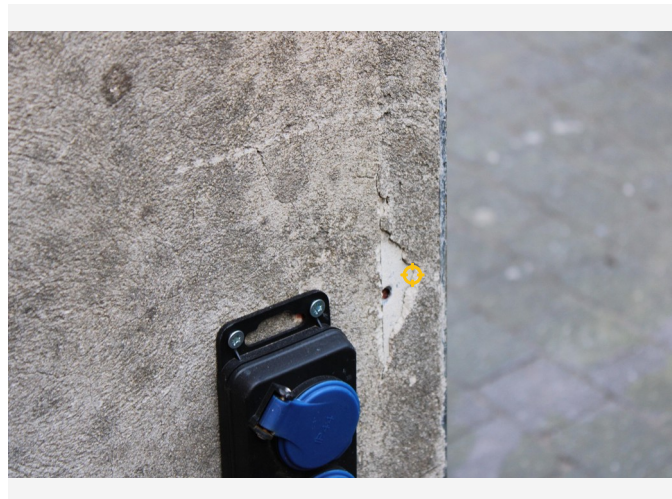
Fiche 18: Crepi zijgevel woning + binnenzijde 1 muur garage

Geen asbest

#	Type	Referentie	Resultaat
18.1	Puntmonster	MM01	Geen asbest

Beschrijving	Crepi zijgevel woning + binnenzijde 1 muur garage
Omgeving	Grenst aan binnen- en buitenlucht
Primaire drager	Wand buitenschil
Bindmiddel van materiaal	Cement
Gebondenheid op basis van bindmiddel	Hecht
Hoeveelheid (gewicht - aantal)	<ul style="list-style-type: none">• 120,00 kg - 1 stuk
Totaal gewicht	120,00 kg
Identificatiemethode	Vaststelling met monstername
Destructieve handeling voor identificatie	Nee
Opmerking	De crepi zit op 1 zijmuur van de woning. Dit is een buitengevel waar achteraf een garage tegenaan gebouwd is.
