# Asbestinventarisatattest

Broeckstraat 43, 9890 Gavere

Attestnummer : 20250415-000178.000

Uitgegeven op : 15.04.2025

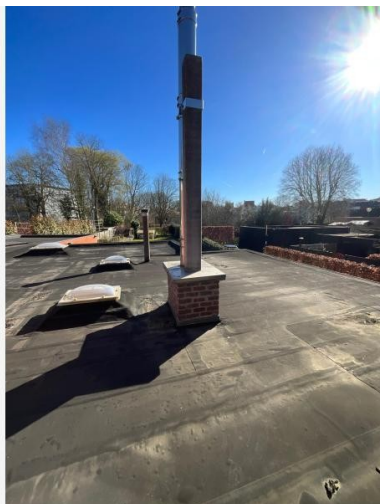
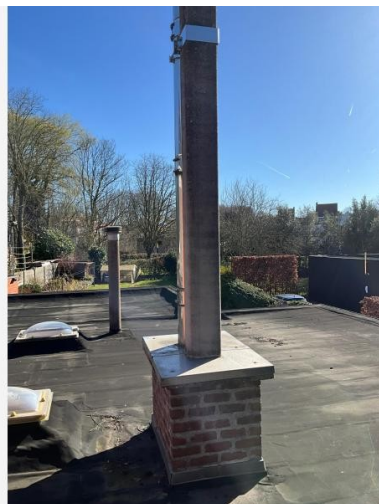
Het asbestmateriaal valt onder de mijlpaal van 2034.

| Eindbeoordeling materiaalrisico | Verhoogd materiaalrisico en/of verhoogde kans op vezelvrijgave |

| Asbestsoort (vezeltype) | Crocidoliet aanwezig |
| Toestand van het materiaal | Matig beschadigd, matig verweerd |

| Beschrijving | Rookgaskanaal |

- Zorg voor een veilig beheer. Vermijd het beschadigen van het asbestmateriaal. Controleer de toestand jaarlijks op wijzigingen.

- Eenvoudige handelingen: mag via doe-het-zelf of door werknemer(s) met opleidingsattest eenvoudige handelingen  
Indien het rookgaskanaal rondom kan worden losgemaakt & in zijn geheel worden verwijderd kan dit via eenvoudige handelingen. Gebruik de correcte Persoonlijke BeschermingsMaatregelen & voer de schouw dubbel verpakt af.

Bij werken nakijken hoe ver het rookgaskanaal doorloopt.

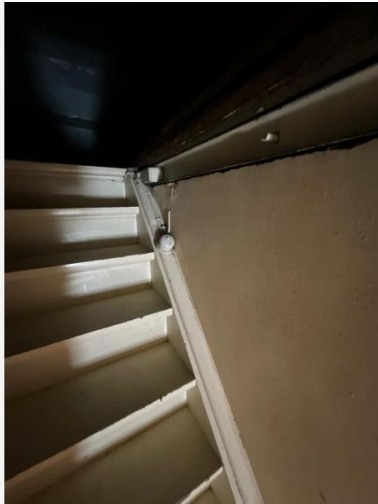
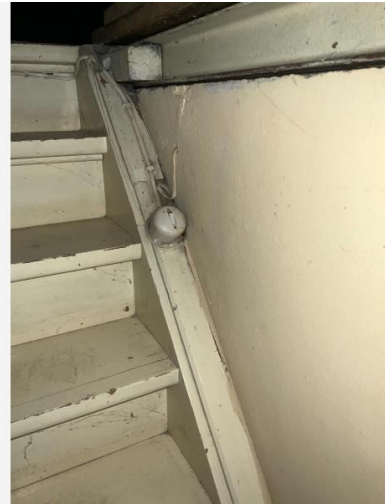
Het asbestmateriaal valt onder de mijlpaal van 2040.

| Eindbeoordeling materiaalrisico | Laag materiaalrisico en/of verlaagde kans op vezelvrijgave |

| Beschrijving | Bakeliet schakelaar |

- Zorg voor een veilig beheer. Vermijd het beschadigen van het asbestmateriaal. Controleer de toestand jaarlijks op wijzigingen.

- Eenvoudige handelingen: mag via doe-het-zelf of door werknemer(s) met opleidingsattest eenvoudige handelingen  
De schakelaar kan worden losgeschroefd & in zijn geheel worden verwijderd.

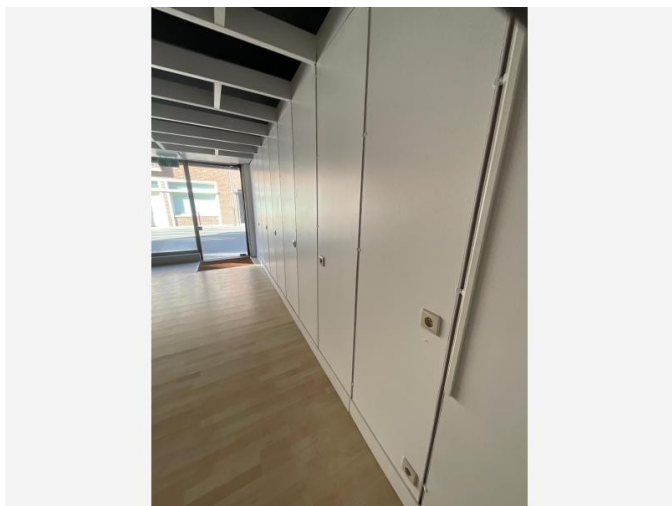
De gemarkeerde wanden bestaan uit gyproc of hout & zijn bijgevolg niet asbesthoudend. Mogelijks bevindt zich hierachter nog pleisterwerk, wanneer dit bij werken bereikbaar wordt nakijken & eventueel bijkomende monsternamen uitvoeren.

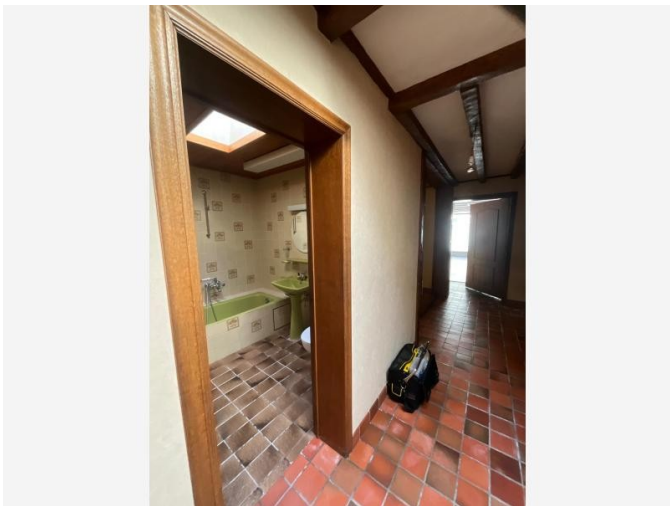
De gemarkeerde plafonds bestaan uit gyproc of hout & zijn bijgevolg niet asbesthoudend. Mogelijks bevindt zich hierachter nog pleisterwerk, wanneer dit bij werken bereikbaar wordt nakijken & eventueel bijkomende monsternamen uitvoeren.

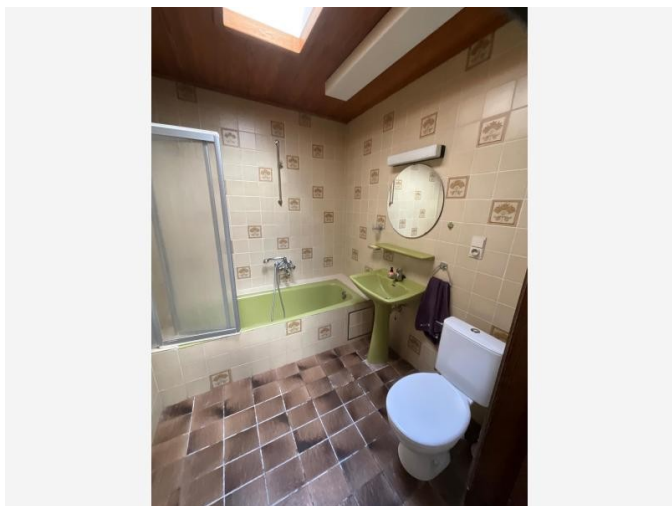
Wandtegels werden in het verleden vaak met een asbesthoudende lijm bevestigd. Bij werken nakijken en eventueel bijkomende monsternamen uitvoeren.

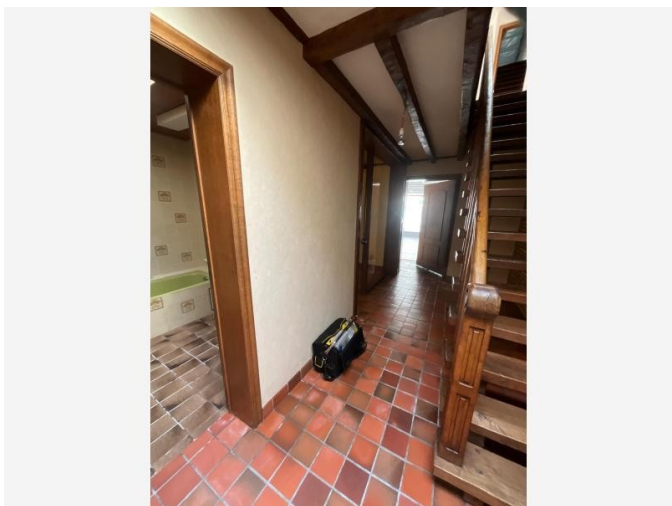
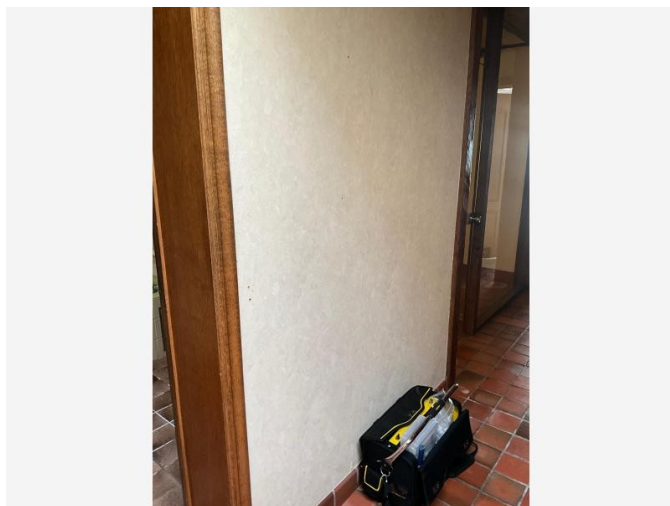
## Fiche 6: Pleisterwerk wanden

Geen asbest

| # | Type | Referentie | Resultaat |
|---|---|---|---|
| 6.1 | Mengmonster | Mm01 | Geen asbest |

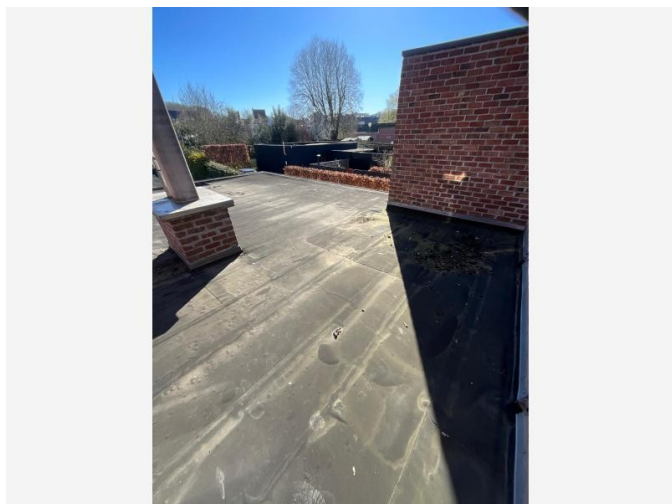
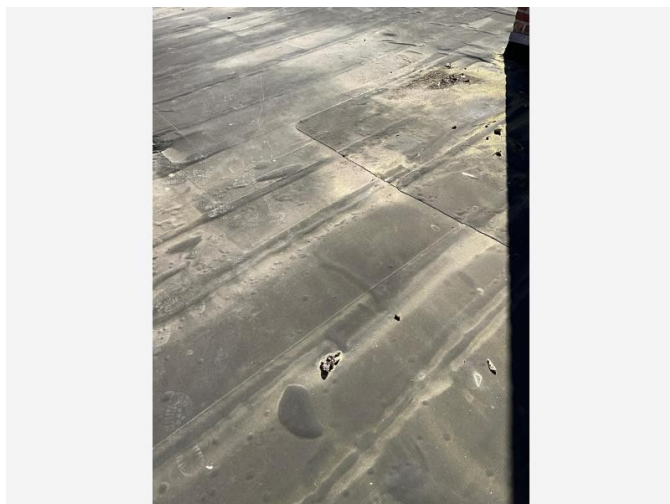
## Fiche 7: Roofing plat dak

Geen asbest

| # | Type | Referentie | Resultaat |
|---|---|---|---|
| 7.1 | Puntmonster | Mm03 | Geen asbest |

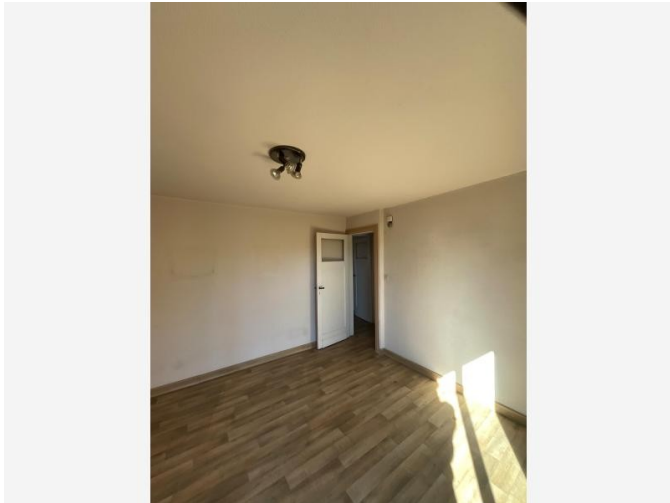
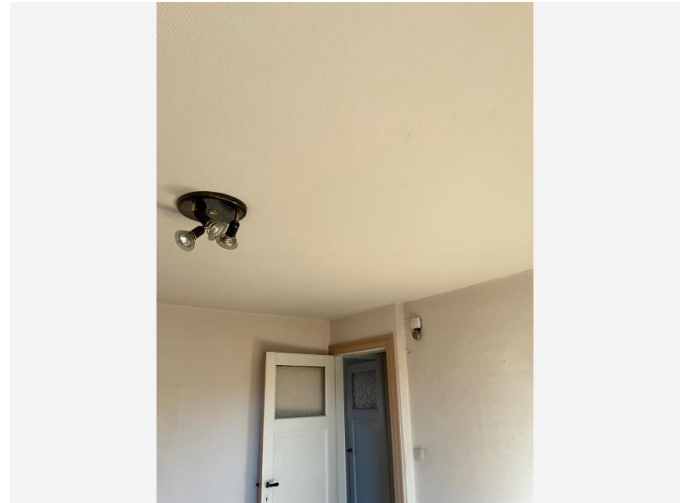
## Fiche 8: Pleisterwerk plafond

Geen asbest

| # | Type | Referentie | Resultaat |
|---|---|---|---|
| 8.1 | Mengmonster | Mm02 | Geen asbest |
