# Asbestinventarisatattest

Broeckstraat 45, 9890 Gavere

Attestnummer : 20250415-000179.000

**Asbestveilig** (maar niet asbestvrij)

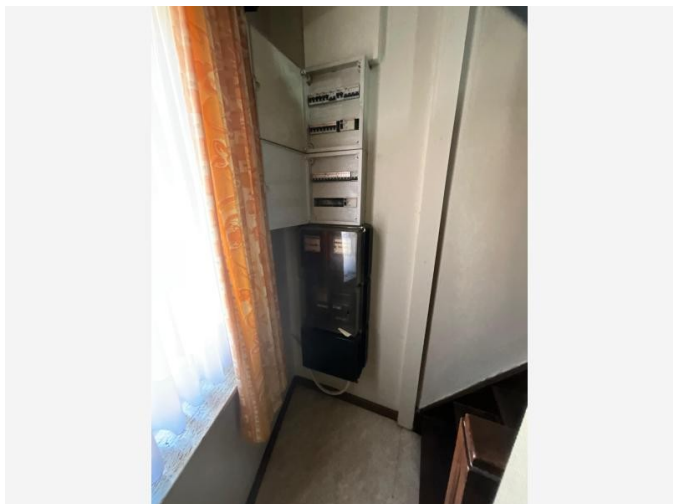
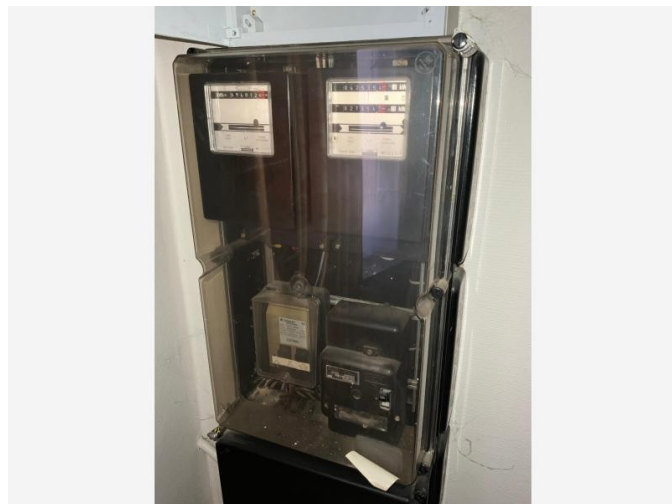
| Eindbeoordeling materiaalrisico | Zeer laag materiaalrisico en/of zeer lage kans op vezelvrijgave |

| Asbestsoort (vezeltype) | Crocidoliet aanwezig |
| Toestand van het materiaal | Onbeschadigd, niet verweerd |

| Beschrijving | Bakeliet teller & zekering |

- Zorg voor een veilig beheer. Vermijd het beschadigen van het asbestmateriaal. Controleer de toestand jaarlijks op wijzigingen.

- Eenvoudige handelingen: mag via doe-het-zelf of door werknemer(s) met opleidingsattest eenvoudige handelingen  
De toepassingen kunnen worden losgeschroefd en in zijn geheel worden verwijderd. Laten vervangen door de bevoegde instanties.

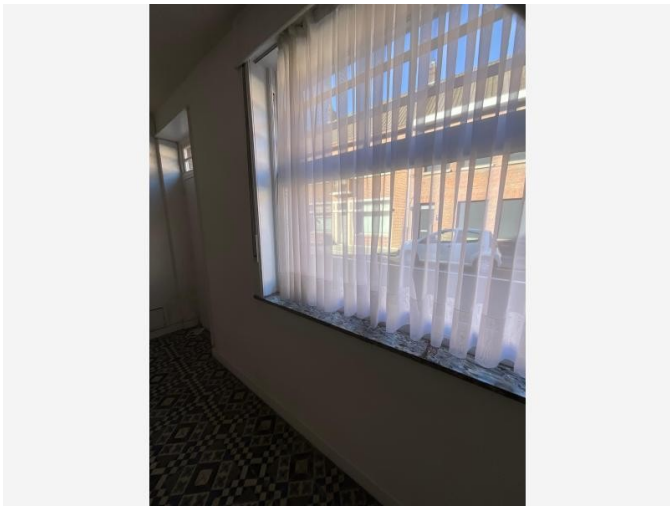
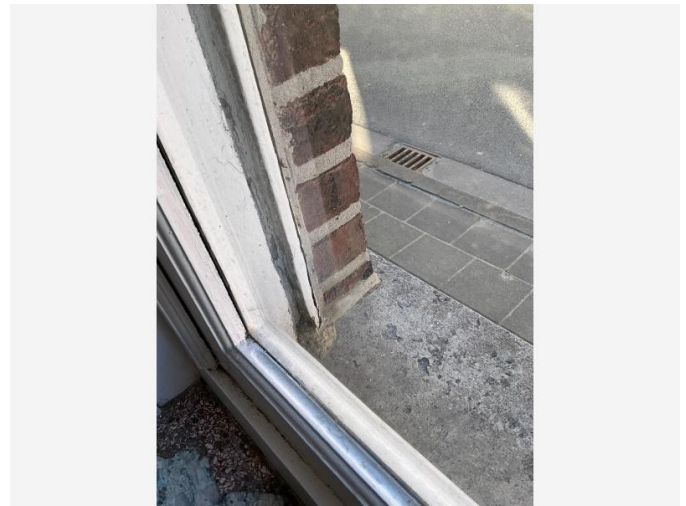
| Eindbeoordeling materiaalrisico | Laag materiaalrisico en/of verlaagde kans op vezelvrijgave |

| Asbestsoort (vezeltype) | Amfibool aanwezig, uitgezonderd crocidoliet |
| Toestand van het materiaal | Licht beschadigd, licht verweerd. Intact calciumsilicaatmateriaal of categorie III 'gebondenheid' |

| Beschrijving | Mastiek ramen (schrijnwerk) |

- Zorg voor een veilig beheer. Vermijd het beschadigen van het asbestmateriaal. Controleer de toestand jaarlijks op wijzigingen.

- Eenvoudige handelingen: mag via doe-het-zelf of door werknemer(s) met opleidingsattest eenvoudige handelingen  
De ramen/deuren kunnen in zijn geheel worden verwijderd.

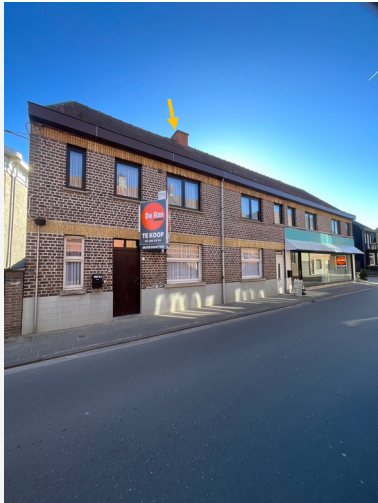
**Reden:** Het te onderzoeken materiaal situeert zich hoger dan 3,50 m te rekenen vanaf een veilige ondergrond

**Uitleg van de asbestdeskundige:** De schouwopening bevindt zich op meer dan 3,5m hoogte & is hierdoor niet inspecteerbaar.

Bij werken, of wanneer met een hoogtewerker de schouw inspecteerbaar is, nakijken of hier asbesthoudende materialen aanwezig zijn.

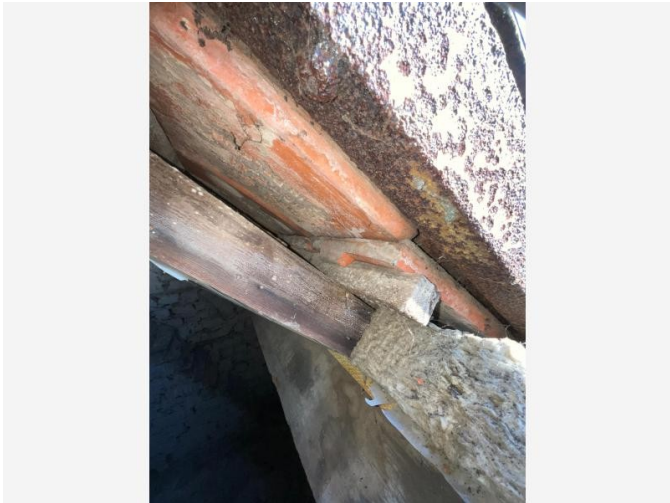
Tijdens een niet destructief plaats bezoek werd geen onderdak aangetroffen. Merk op, tijdens een destructief onderzoek kan dit alsnog het geval zijn.

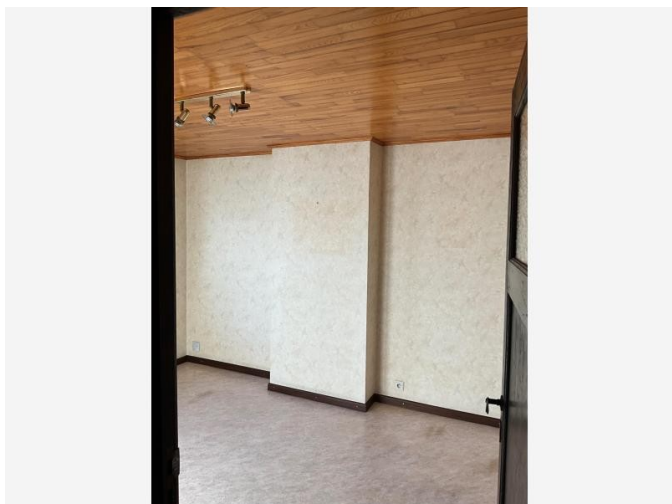
De aangeduide plafonds bestaan uit gyproc/hout en zijn niet asbestverdacht. Mogelijks bevindt er zich achter deze wanden nog pleisterwerk. Indien dit bij werken bereikbaar wordt, eventueel bijkomende monstername uitvoeren.

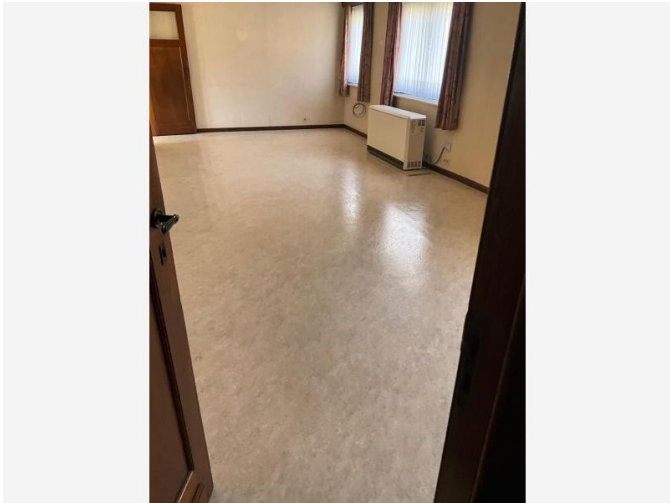
Vloerzeilen van het type flexibel, zwart in de kern, of met jute als onderzijde zijn niet asbestverdacht.

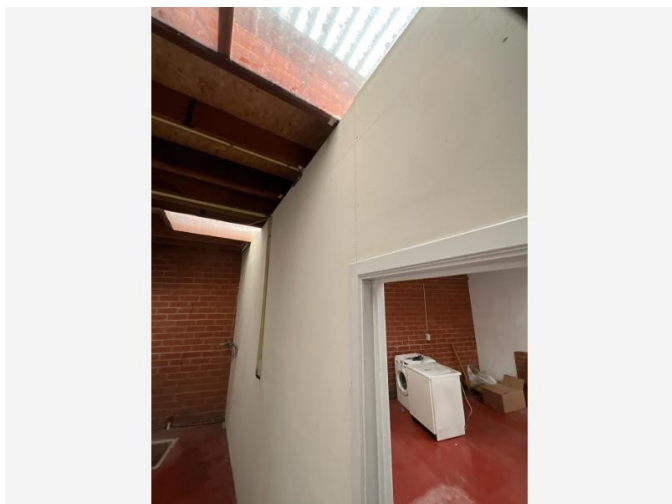
De aangeduide wanden bestaan uit gyproc/hout en zijn niet asbestverdacht. Mogelijks bevindt er zich achter deze wanden nog pleisterwerk. Indien dit bij werken bereikbaar wordt, eventueel bijkomende monsternamen uitvoeren.

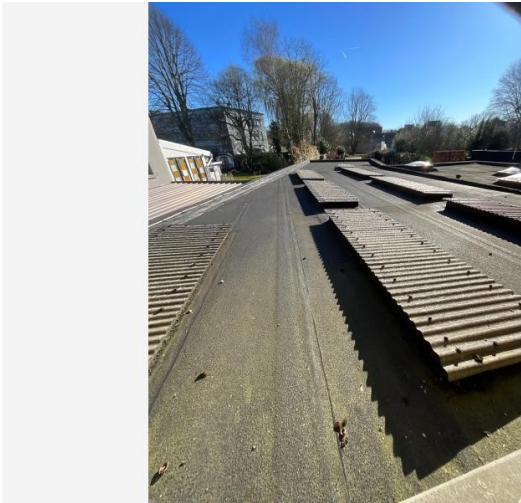
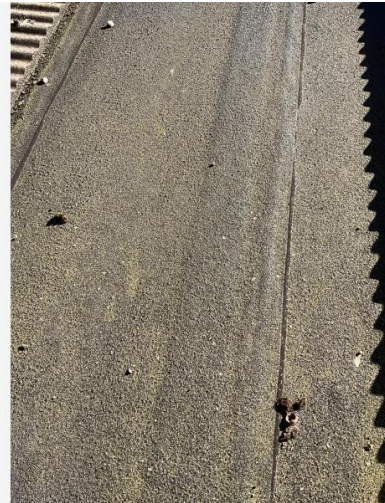
## Fiche 9: Roofing plat dak

Geen asbest

| # | Type | Referentie | Resultaat |
|---|---|---|---|
| 9.1 | Puntmonster | MM03 | Geen asbest |

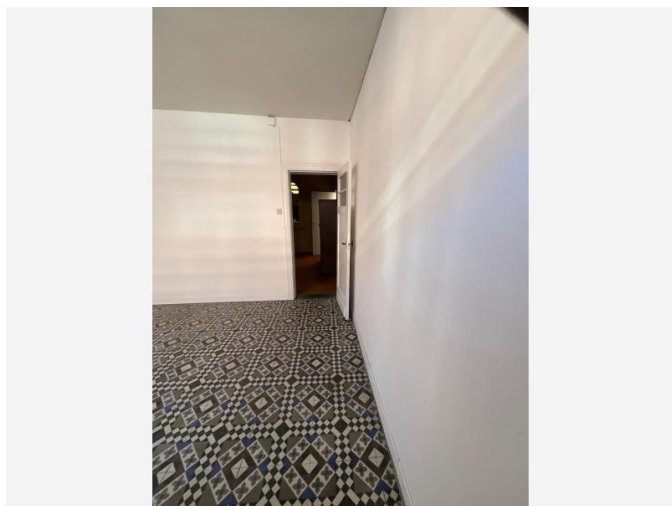
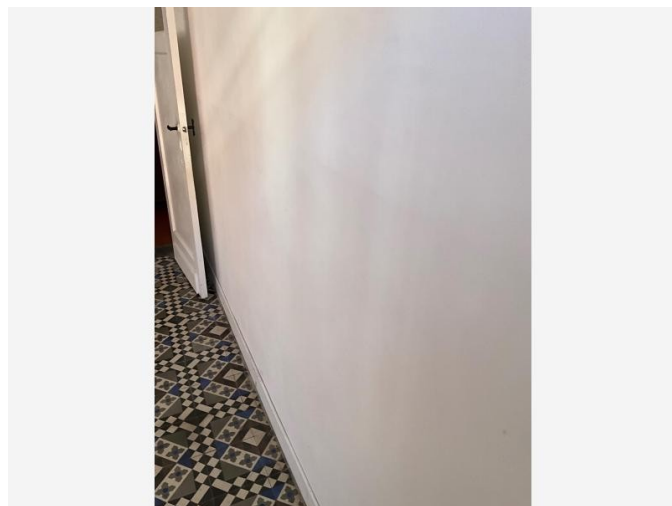
## Fiche 10: Pleisterwerk wanden

Geen asbest

| # | Type | Referentie | Resultaat |
|---|---|---|---|
| 10.1 | Mengmonster | MM01 | Geen asbest |

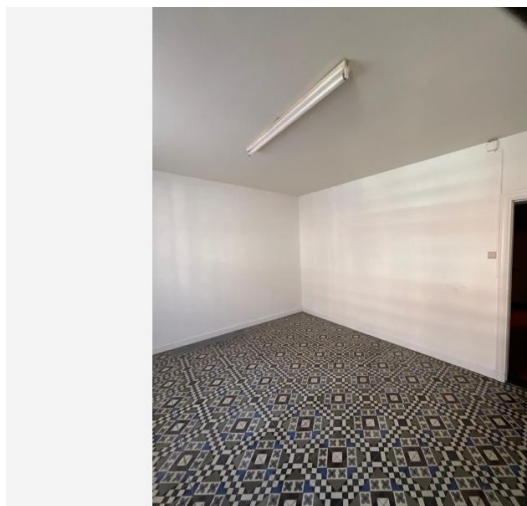
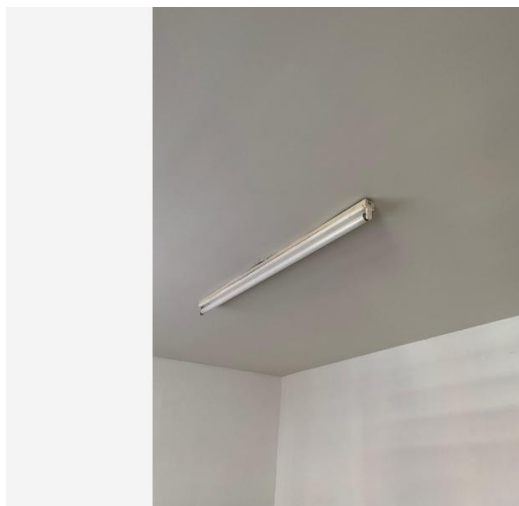
## Fiche 11: Pleisterwerk plafond

Geen asbest

| # | Type | Referentie | Resultaat |
|---|---|---|---|
| 11.1 | Mengmonster | MM02 | Geen asbest |
