# Asbestinventarisatetest

Kattenberg 5, 9860 Oosterzele

**Niet-asbestveilig**

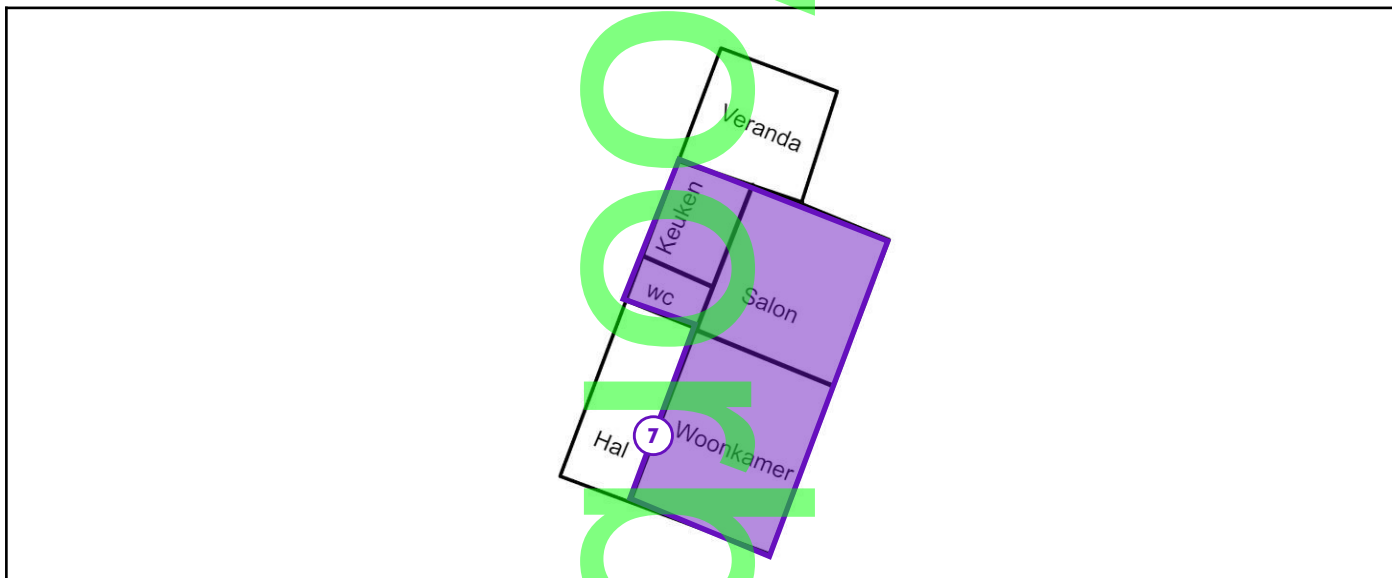
## Plan 1.3: Gelijkvloers OOSTERZELE

Beschrijving	Type	Actie
7. Pleister (onder verlaagd plafond)	Beperking	-

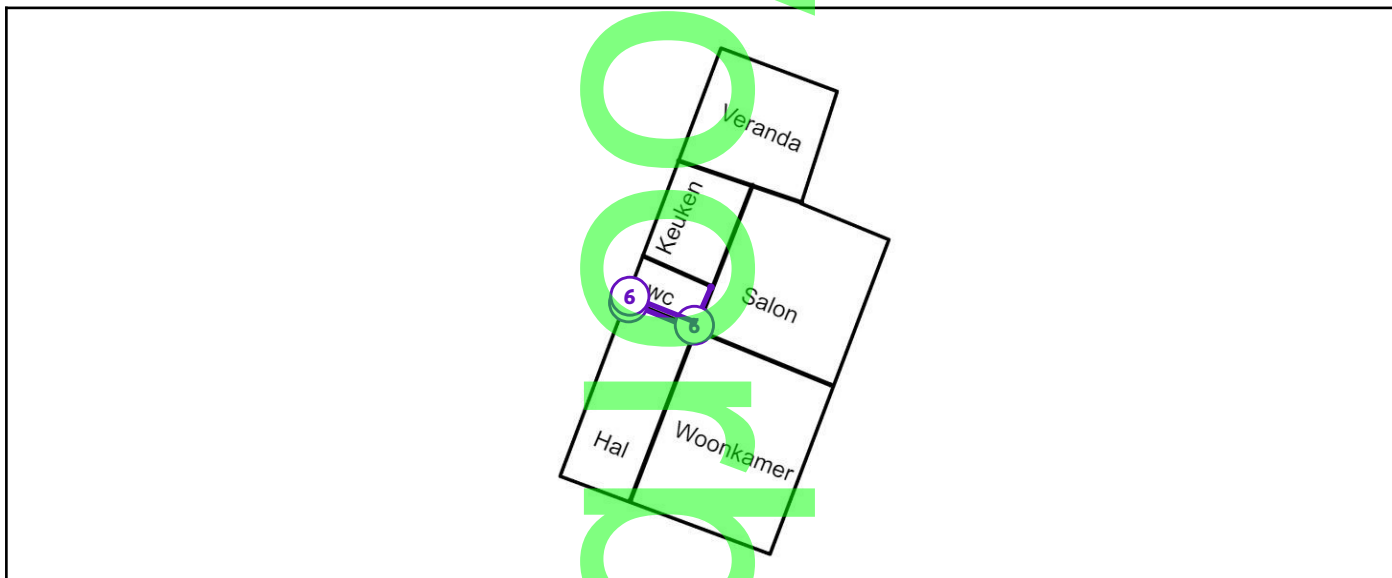
## Plan 1.4: Gelijkvloers OOSTERZELE

Beschrijving	Type	Actie
6. Pleister (achter valse wand)	Beperking	-

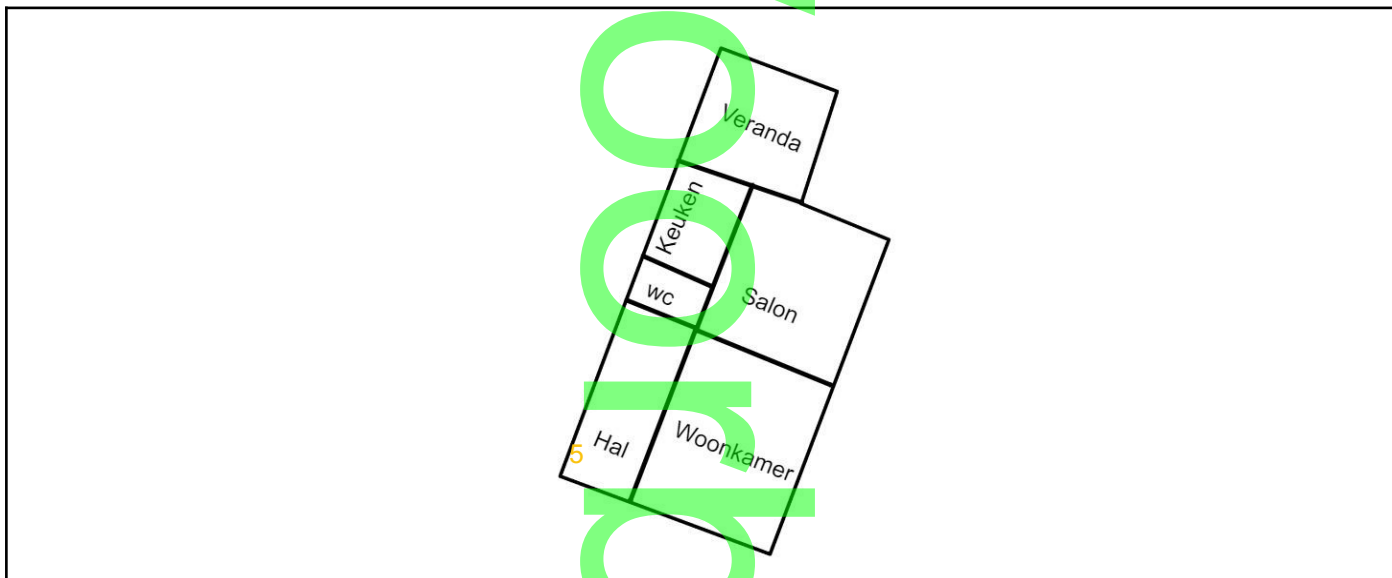
## Plan 1.5: Gelijkvloers OOSTERZELE

Beschrijving	Type	Actie
5. Elektriciteitsmeter	Asbestmateriaal	Zorgvuldig beheren

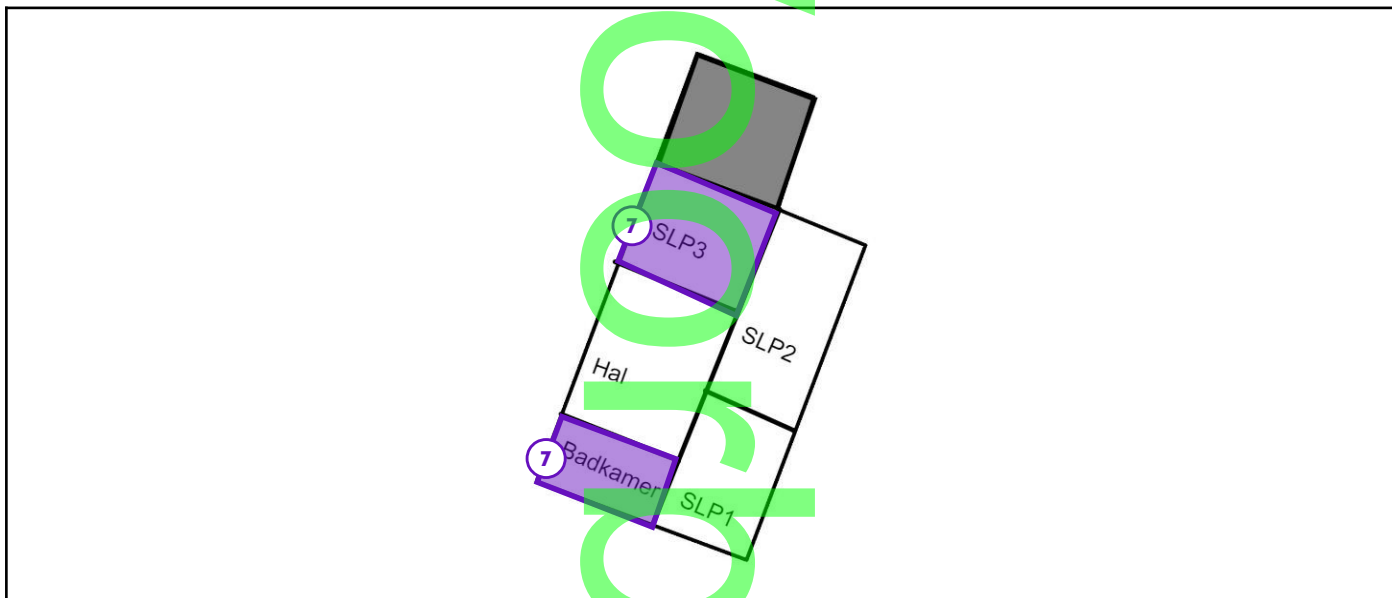
## Plan 1.8: +1 KATTEBERG

Beschrijving	Type	Actie
7. Pleister (onder verlaagd plafond)	Beperking	-

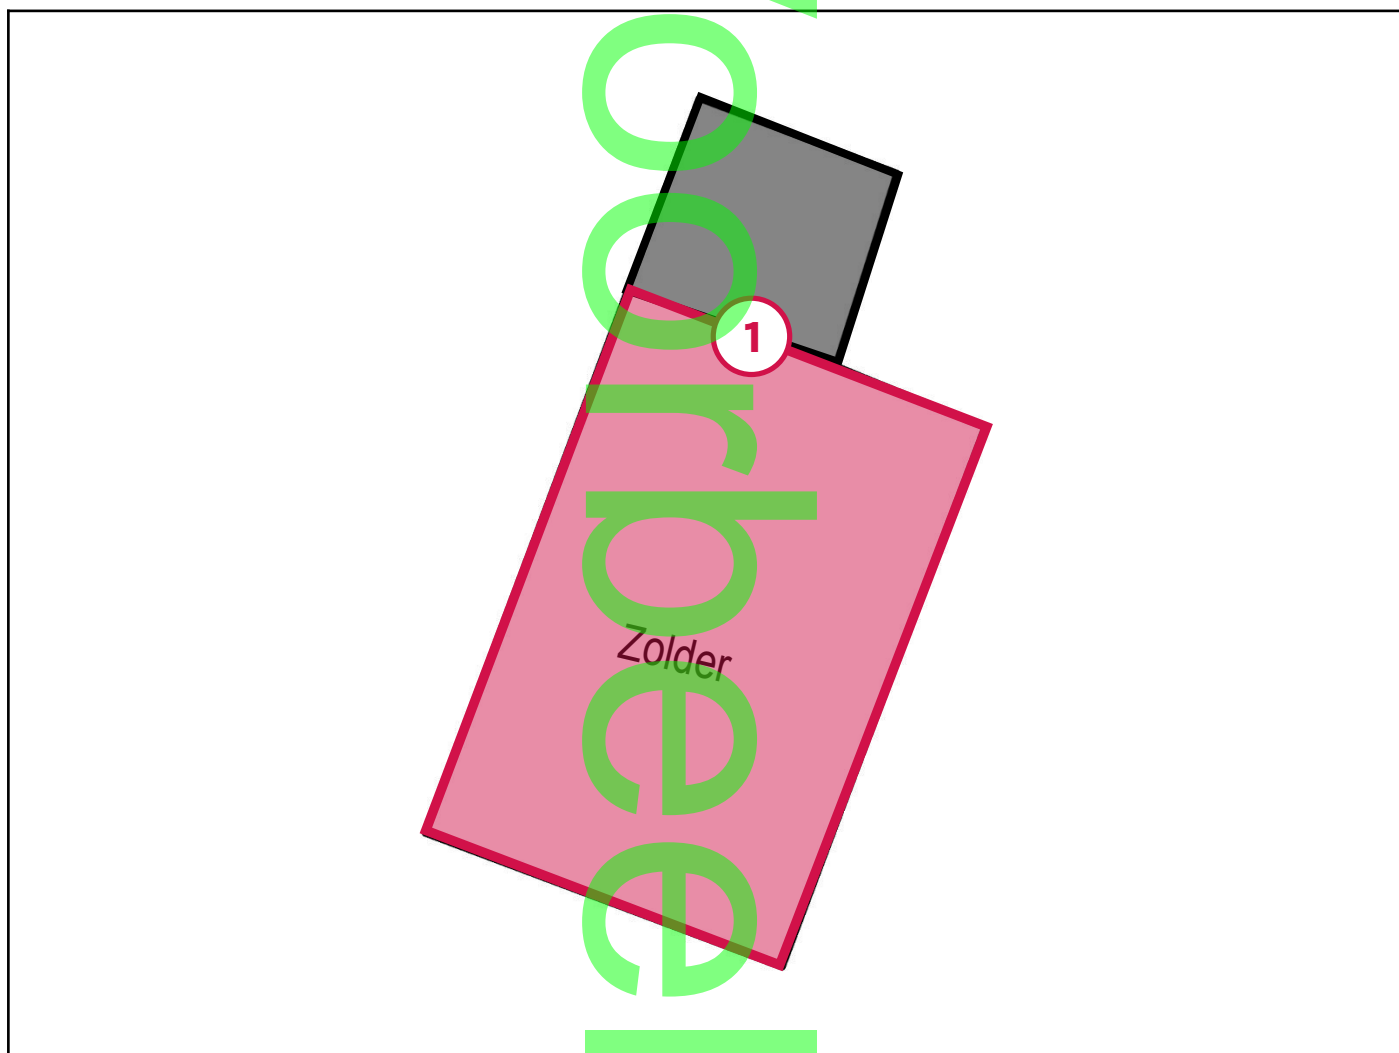
## Plan 1.12: Hoofdgebouw plan

Beschrijving	Type	Actie
1. Leien (hellend dak woning)	Asbestmateriaal	Dringend verwijderen

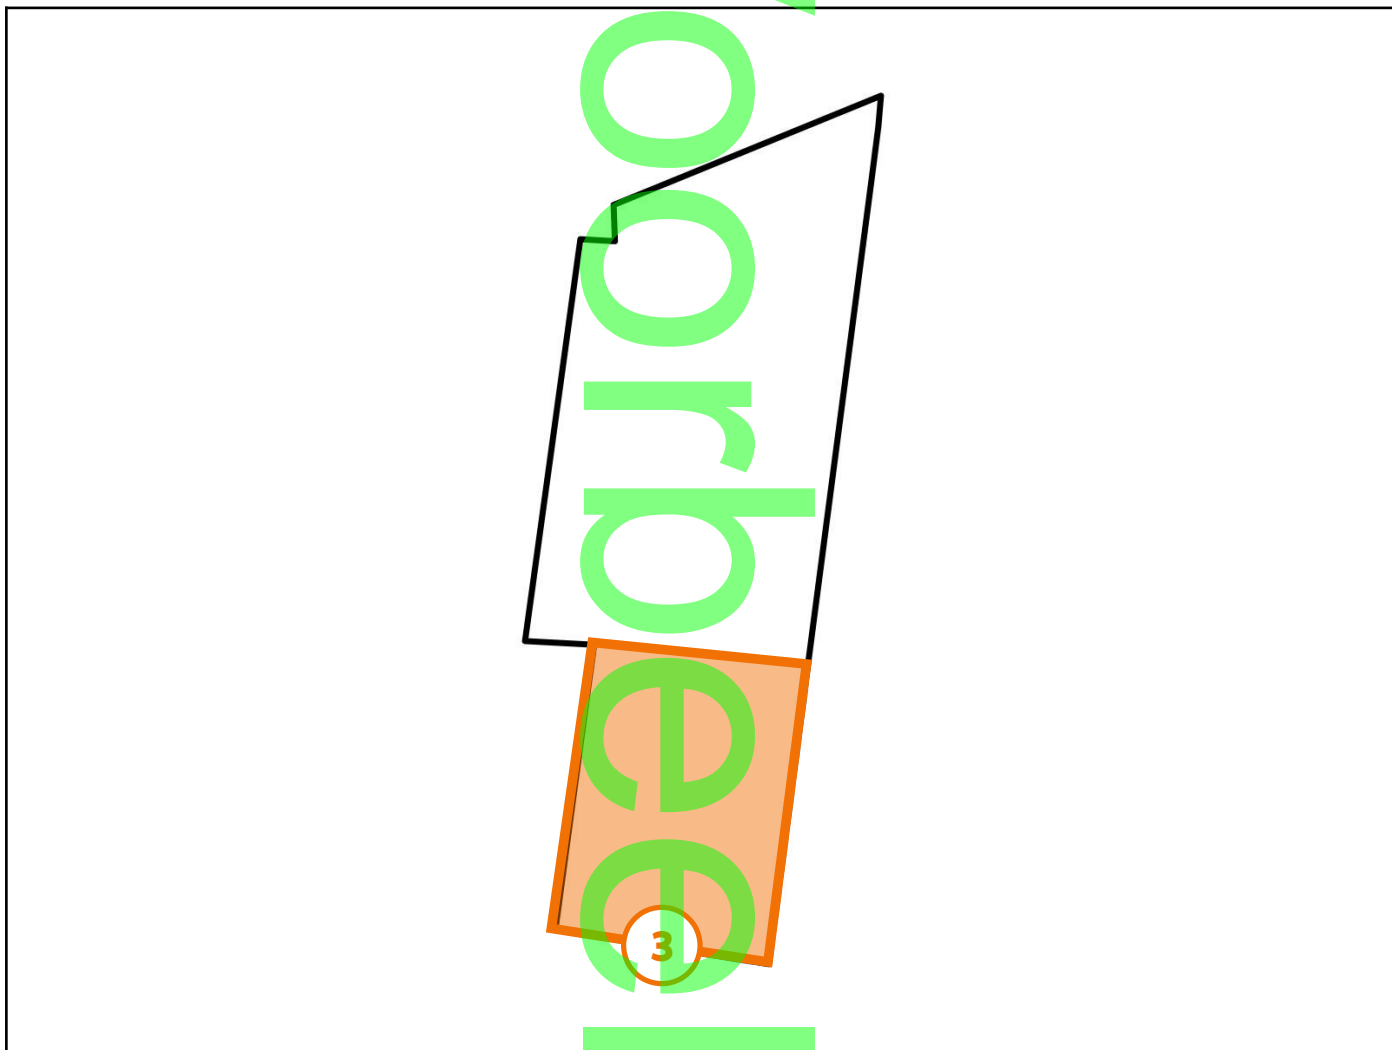
## Plan 2.1: Bijgebouw plan

Beschrijving	Type	Actie
3. Leien (hellend dak Tuinberging)	Asbestmateriaal	<a href="#">Verwijderen</a>

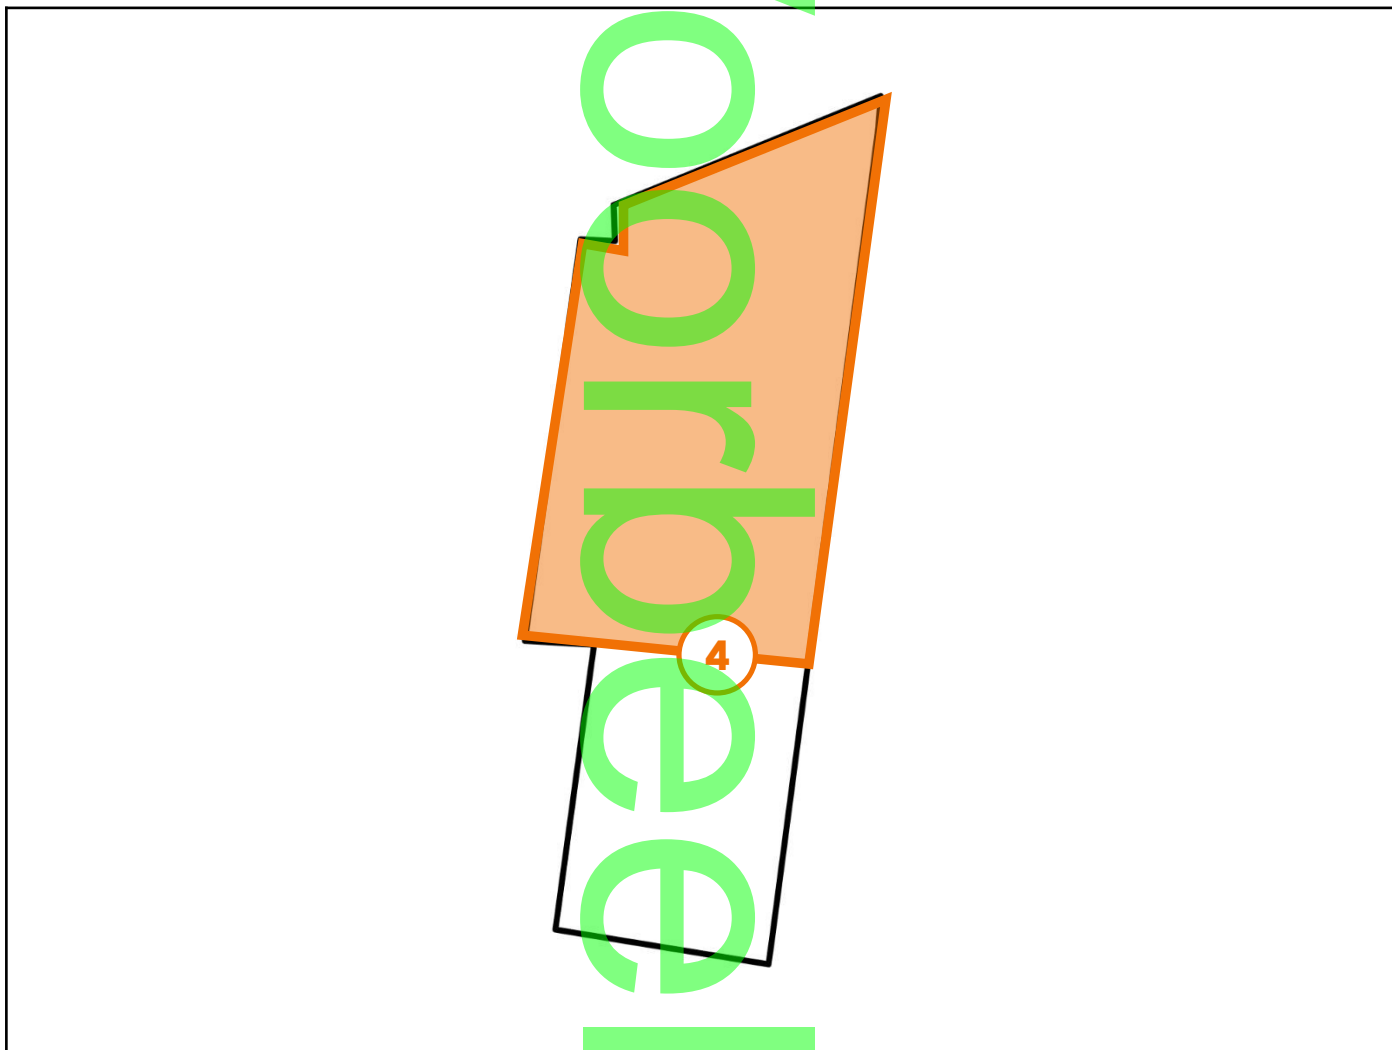
## Plan 2.2: Bijgebouw plan

Beschrijving	Type	Actie
4. Golfplaten dak	Asbestmateriaal	<a href="#">Verwijderen</a>

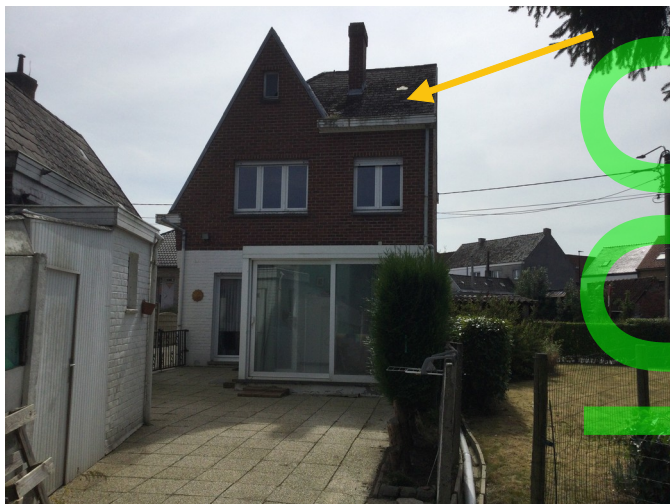
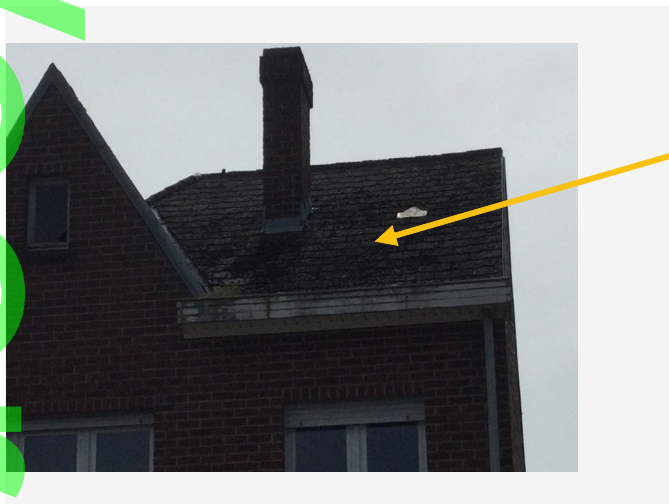
Het asbestmateriaal valt onder de mijlpaal van 2034.

**Dringend verwijderen**

Eindbeoordeling materiaalrisico	Hoog materiaalrisico en/of hoge kans op vezelvrijgave
---------------------------------	---

Gebondenheid	Categorie 1: hechtgebonden in oorsprong
Asbestsoort (vezeltype)	Crocidoliet aanwezig
Asbestconcentratie	Laag (< 50%)
Afschermingsgraad van het gehele materiaal	Geheel of deels (ook) vrij aan de binnenlucht
Toestand van het materiaal	Matig beschadigd, matig verweerd

Beschrijving	Leien (hellend dak woning)
Omgeving	Grenst aan binnen- en buitenlucht
Primaire drager	Schuin dak
Asbestmateriaal	Dak- en gevelbekleding - Lei, shingle
Bindmiddel van asbestmateriaal	Cement
Gebondenheid op basis van bindmiddel	Hecht
Hoeveelheid (oppervlakte - aantal)	<ul style="list-style-type: none"><li>• 53,00 m<sup>2</sup> - 1 stuk</li></ul>
Totale oppervlakte	53,00 m <sup>2</sup>
Eenvoudig bereikbaar	Ja
Bevestigingswijze	<ul style="list-style-type: none"><li>• Genageld, geniet</li></ul>
Identificatiemethode	Vaststelling zonder monstername
Destructieve handeling voor identificatie	Nee

- Zorg voor een veilig beheer. Vermijd het beschadigen van het asbestmateriaal. Controleer de toestand jaarlijks op wijzigingen.

- Eenvoudige handelingen: mag via doe-het-zelf of door werknemer(s) met opleidingsattest eenvoudige handelingen  
Hecht gebonden dus weinig of geen kans op vezelvrijgave.  
Dit volgens de Codex over het welzijn op het werk - Boek VI TITEL 3 ASBEST, artikel VI.3-54 bijlage VI3-2  
Het is aan te raden om de nodige PBM's te dragen.

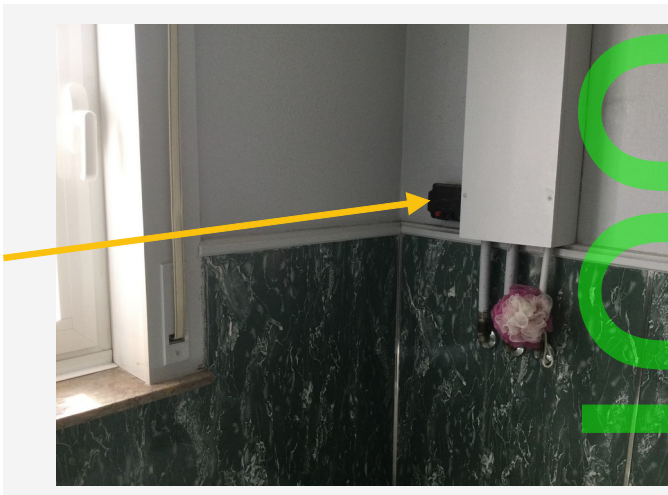
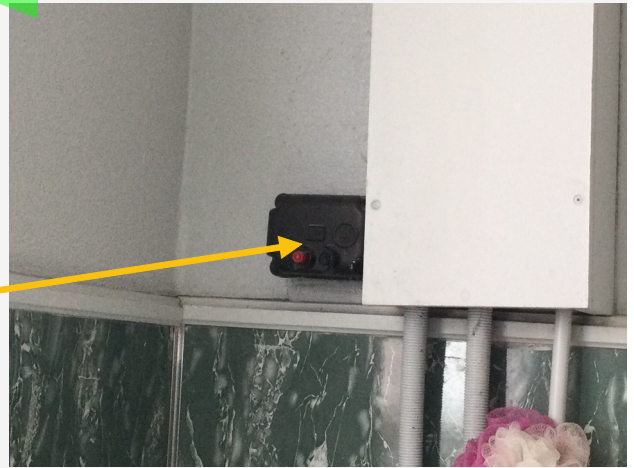
Het asbestmateriaal valt onder de mijlpaal van 2040.

Verwijderen

Eindbeoordeling materiaalrisico	Verhoogd materiaalrisico en/of verhoogde kans op vezelvrijgave
---------------------------------	--

Gebondenheid	Categorie 1: hechtgebonden in oorsprong
Asbestsoort (vezeltype)	Crocidoliet aanwezig
Asbestconcentratie	Laag (< 50%)
Afschermingsgraad van het gehele materiaal	Geheel of deels (ook) vrij aan de binnenlucht
Toestand van het materiaal	Licht beschadigd, licht verweerd. Intact calciumsilicaatmateriaal of categorie III 'gebondenheid'

Beschrijving	Verdeeldoos
Omgeving	Binnen
Primaire drager	Communicatie en elektrische infrastructuur en uitrusting
Asbestmateriaal	Plaat, paneel, tablet - Type Bakeliet
Bindmiddel van asbestmateriaal	Kunststof of -hars
Gebondenheid op basis van bindmiddel	Hecht
Hoeveelheid (oppervlakte - dikte - aantal)	<ul style="list-style-type: none"><li>• 0,01 m<sup>2</sup> - 1,00 cm - 1 stuk</li></ul>
Totaal volume	< 0,001 m <sup>3</sup>
Eenvoudig bereikbaar	Ja
Bevestigingswijze	<ul style="list-style-type: none"><li>• Geschroefd</li></ul>
Identificatiemethode	Vaststelling zonder monstername
Destructieve handeling voor identificatie	Nee

- Zorg voor een veilig beheer. Vermijd het beschadigen van het asbestmateriaal. Controleer de toestand jaarlijks op wijzigingen.

- Eenvoudige handelingen: mag via doe-het-zelf of door werknemer(s) met opleidingsattest eenvoudige handelingen  
Hecht gebonden dus weinig of geen kans op vezelvrijgave.

Het is aan te raden om de nodige PBM's te dragen. Eenvoudig om in 1 geheel te verwijderen.

Dit volgens de Codex over het welzijn op het werk - Boek VI TITEL 3 ASBEST, artikel VI.3-54 bijlage VI3-2

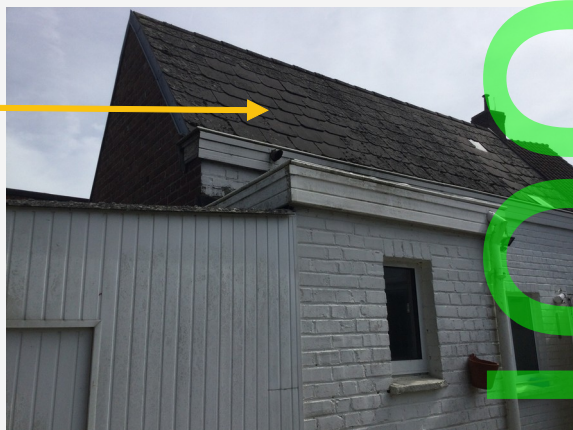
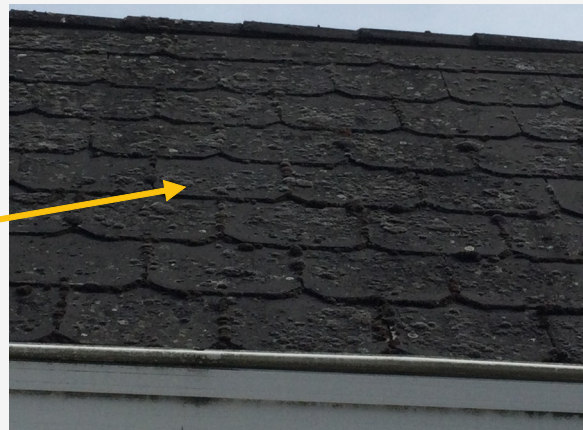
Het asbestmateriaal valt onder de mijlpaal van 2034.

Verwijderen

Eindbeoordeling materiaalrisico	Verhoogd materiaalrisico en/of verhoogde kans op vezelvrijgave
---------------------------------	--

Gebondenheid	Categorie 1: hechtgebonden in oorsprong
Asbestsoort (vezeltype)	Crocidoliet aanwezig
Asbestconcentratie	Laag (< 50%)
Afschermingsgraad van het gehele materiaal	Geheel of deels vrij aan de buitenlucht
Toestand van het materiaal	Matig beschadigd, matig verweerd

Beschrijving	Leien (hellend dak Tuinberging)
Omgeving	Buiten
Primaire drager	Schuin dak
Asbestmateriaal	Dak- en gevelbekleding - Lei, shingle
Bindmiddel van asbestmateriaal	Cement
Gebondenheid op basis van bindmiddel	Hecht
Hoeveelheid (oppervlakte - aantal)	<ul style="list-style-type: none"><li>• 17,00 m<sup>2</sup> - 1 stuk</li></ul>
Totale oppervlakte	17,00 m <sup>2</sup>
Eenvoudig bereikbaar	Ja
Bevestigingswijze	<ul style="list-style-type: none"><li>• Genageld, geniet</li></ul>
Identificatiemethode	Vaststelling zonder monsternamen
Destructieve handeling voor identificatie	Nee

- Zorg voor een veilig beheer. Vermijd het beschadigen van het asbestmateriaal. Controleer de toestand jaarlijks op wijzigingen.

- Eenvoudige handelingen: mag via doe-het-zelf of door werknemer(s) met opleidingsattest eenvoudige handelingen  
Hecht gebonden dus weinig of geen kans op vezelvrijgave.  
Dit volgens de Codex over het welzijn op het werk - Boek VI TITEL 3 ASBEST, artikel VI.3-54 bijlage VI3-2  
Het is aan te raden om de nodige PBM's te dragen.

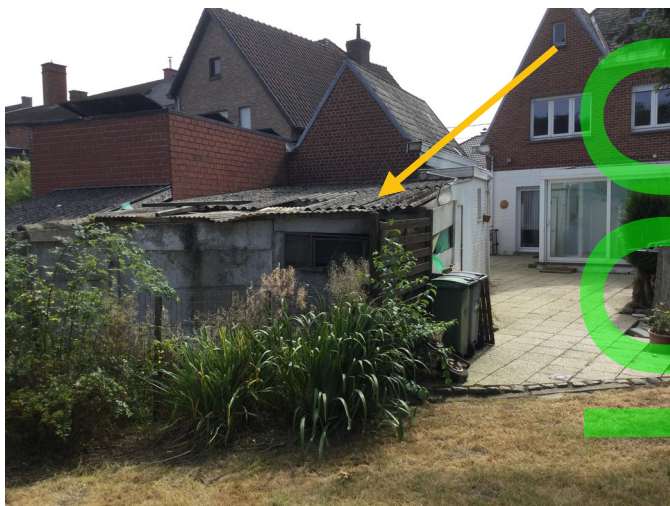
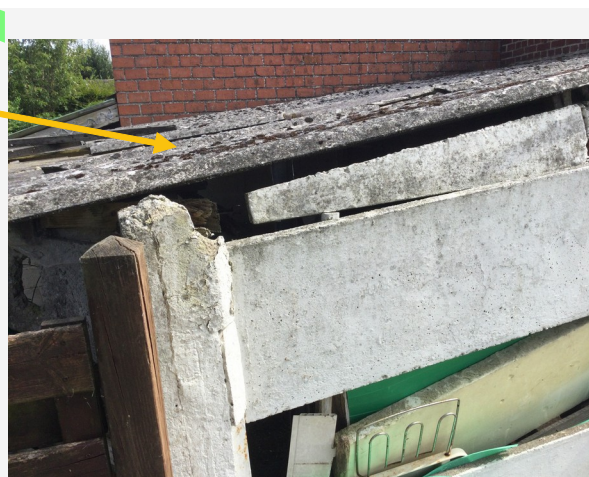
Het asbestmateriaal valt onder de mijlpaal van 2034.

Verwijderen

Eindbeoordeling materiaalrisico	Verhoogd materiaalrisico en/of verhoogde kans op vezelvrijgave
---------------------------------	--

Gebondenheid	Categorie 1: hechtgebonden in oorsprong
Asbestsoort (vezeltype)	Crocidoliet aanwezig
Asbestconcentratie	Laag (< 50%)
Afschermingsgraad van het gehele materiaal	Geheel of deels vrij aan de buitenlucht
Toestand van het materiaal	Matig beschadigd, matig verweerd

Beschrijving	Golfplaten dak
Omgeving	Grenst aan binnen- en buitenlucht
Primaire drager	Schuin dak
Asbestmateriaal	Dak- en gevelbekleding - Golfplaat
Bindmiddel van asbestmateriaal	Cement
Gebondenheid op basis van bindmiddel	Hecht
Hoeveelheid (oppervlakte - aantal)	<ul style="list-style-type: none"><li>• 24,00 m<sup>2</sup> - 1 stuk</li></ul>
Totale oppervlakte	24,00 m <sup>2</sup>
Eenvoudig bereikbaar	Ja
Bevestigingswijze	<ul style="list-style-type: none"><li>• Genageld, geniet</li></ul>
Identificatiemethode	Vaststelling zonder monsternamen
Destructieve handeling voor identificatie	Nee

- Zorg voor een veilig beheer. Vermijd het beschadigen van het asbestmateriaal. Controleer de toestand jaarlijks op wijzigingen.

- Eenvoudige handelingen: mag via doe-het-zelf of door werknemer(s) met opleidingsattest eenvoudige handelingen  
Hecht gebonden dus in principe is zelf verwijderen mogelijk maar een elektriciteitsteller is steeds eigendom van de nutsmaatschappij en niet van de eigenaar van het onroerend goed. Dit is dus de verantwoordelijkheid van de nutsmaatschappij.

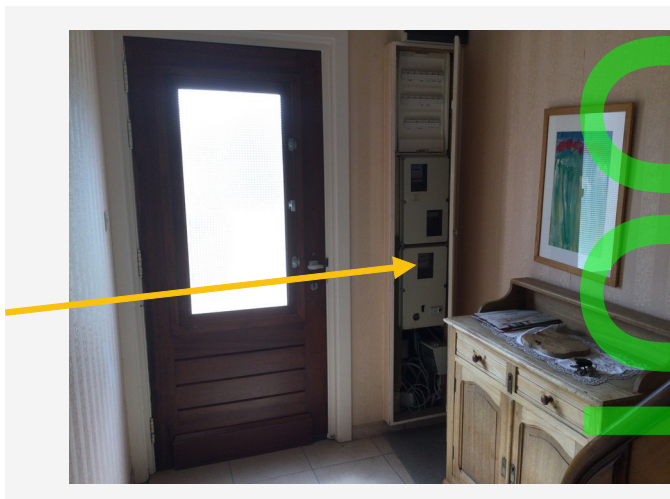
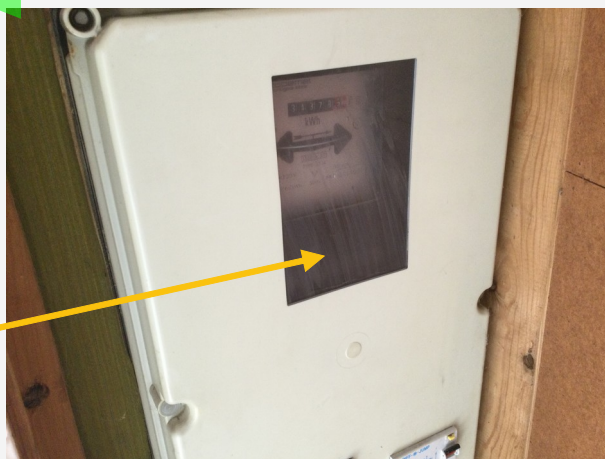
Het asbestmateriaal valt onder de mijlpaal van 2040.

Zorgvuldig beheren

Eindbeoordeling materiaalrisico	Zeer laag materiaalrisico en/of zeer lage kans op vezelvrijgave
---------------------------------	---

Gebondenheid	Categorie 1: hechtgebonden in oorsprong
Asbestsoort (vezeltype)	Crocidoliet aanwezig
Asbestconcentratie	Laag (< 50%)
Afschermingsgraad van het gehele materiaal	Stootvaste afscherming of omkasting
Toestand van het materiaal	Licht beschadigd, licht verweerd. Intact calciumsilicaatmateriaal of categorie III 'gebondenheid'

Beschrijving	Elektriciteitsmeter
Omgeving	Binnen
Primaire drager	Binnenwand
Asbestmateriaal	Plaat, paneel, tablet - Type Bakeliet
Bindmiddel van asbestmateriaal	Kunststof of -hars
Gebondenheid op basis van bindmiddel	Hecht
Hoeveelheid (oppervlakte - dikte - aantal)	<ul style="list-style-type: none"><li>• 0,03 m<sup>2</sup> - 1,00 cm - 1 stuk</li></ul>
Totaal volume	< 0,001 m <sup>3</sup>
Eenvoudig bereikbaar	Ja
Bevestigingswijze	<ul style="list-style-type: none"><li>• Geschroefd</li></ul>
Identificatiemethode	Vaststelling zonder monstername
Destructieve handeling voor identificatie	Nee

- Zorg voor een veilig beheer. Vermijd het beschadigen van het asbestmateriaal. Controleer de toestand jaarlijks op wijzigingen.

- Eenvoudige handelingen: mag via doe-het-zelf of door werknemer(s) met opleidingsattest eenvoudige handelingen  
Hecht gebonden dus in principe is zelf verwijderen mogelijk maar een elektriciteitsmeter is steeds eigendom van de nutsmaatschappij en niet van de eigenaar van het onroerend goed. Dit is dus de verantwoordelijkheid van de nutsmaatschappij.

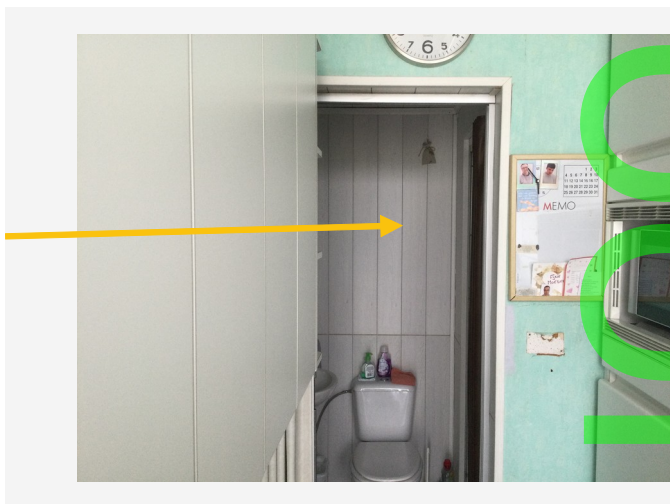
Situeringfoto

**Reden:** Er is geen volledige risicobeoordeling mogelijk

**Uitleg van de asbestdeskundige:** Niet inspecteerbaar. Bij renovatie of afbraak na te kijken op asbestverdachte materialen.

(Asbest)materiaal	In-situ afwerkingslagen - Pleisterwerk (wand, plafond, ...)
Karakterisatie	Asbest (verdacht)
Primaire drager	Binnenwand

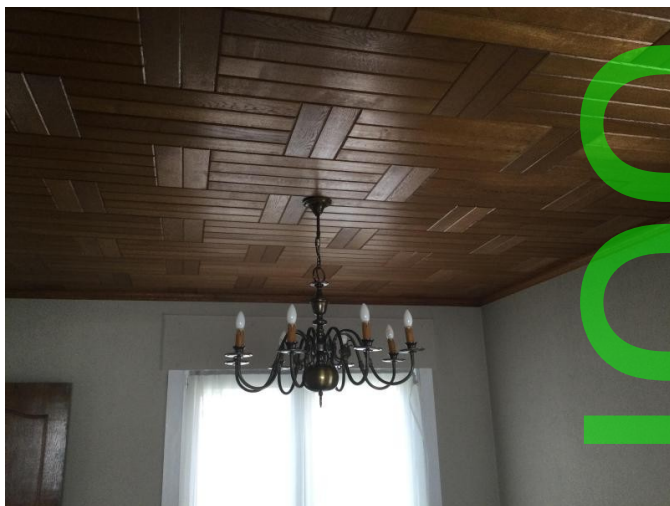
Situeringsfoto

**Reden:** Er is geen volledige risicobeoordeling mogelijk

**Uitleg van de asbestdeskundige:** Niet inspecteerbaar. Bij renovatie of afbraak na te kijken op asbestverdachte materialen.

(Asbest)materiaal	In-situ afwerkingslagen - Pleisterwerk (wand, plafond, ...)
Karakterisatie	Asbest (verdacht)
Primaire drager	Plafond

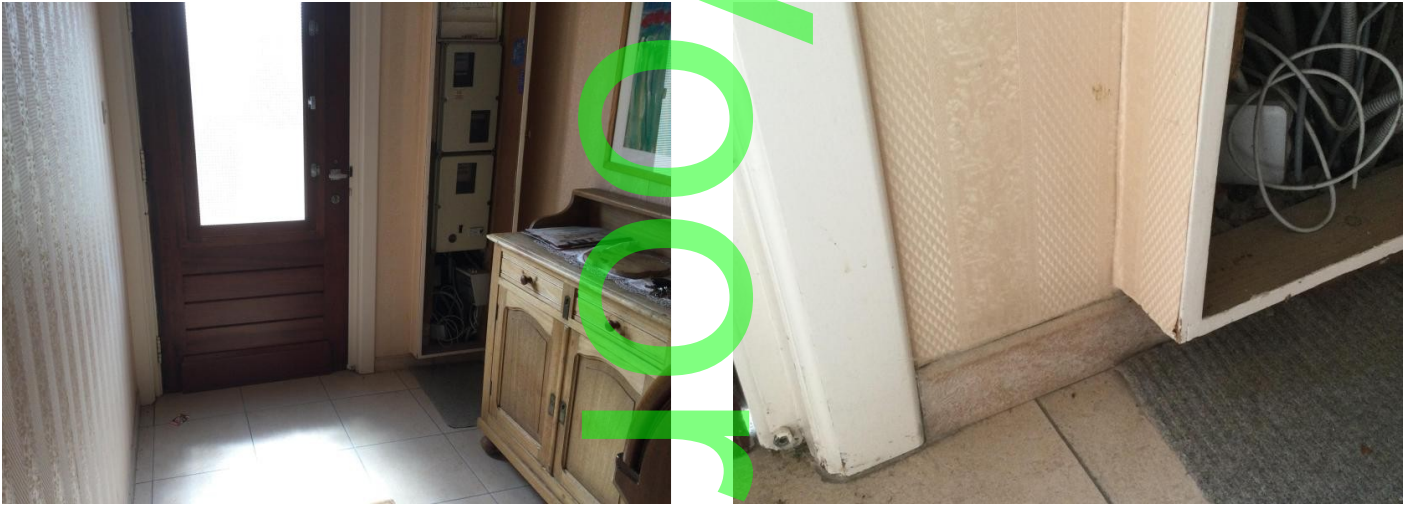
Geen asbest

#	Type	Referentie	Resultaat
8.1	Mengmonster	MS01	Geen asbest

Beschrijving	Pleister (muren)
Omgeving	Binnen
Primaire drager	Binnenwand
Bindmiddel van materiaal	Gips - kalk
Gebondenheid op basis van bindmiddel	Niet-hechtgebonden
Hoeveelheid (oppervlakte - dikte - aantal)	• 205,00 m <sup>2</sup> - 0,50 cm - 1 stuk
Totaal volume	1,025 m <sup>3</sup>
Identificatiemethode	Vaststelling met monstername
Destructieve handeling voor identificatie	Nee

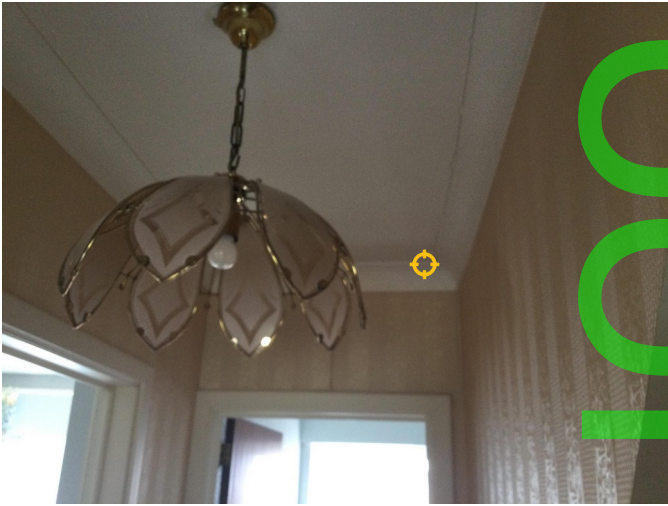
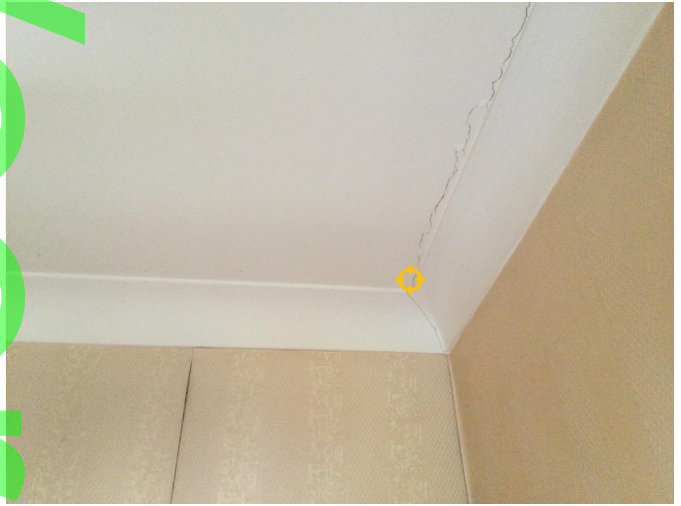
## Fiche 9: Pleister (plafond)

Geen asbest

#	Type	Referentie	Resultaat
9.1	Mengmonster	MS02	Geen asbest

Beschrijving	Pleister (plafond)
Omgeving	Binnen
Primaire drager	Plafond
Bindmiddel van materiaal	Gips - kalk
Gebondenheid op basis van bindmiddel	Niet-hechtgebonden
Hoeveelheid (oppervlakte - dikte - aantal)	• 39,00 m <sup>2</sup> - 0,50 cm - 1 stuk
Totaal volume	0,195 m <sup>3</sup>
Identificatiemethode	Vaststelling met monstername
Destructieve handeling voor identificatie	Nee
