Asbestinventarisatetest

Grasstraat 28, 8570 Anzegem

Attestnummer : 20250218-000279.000

Niet-asbestveilig

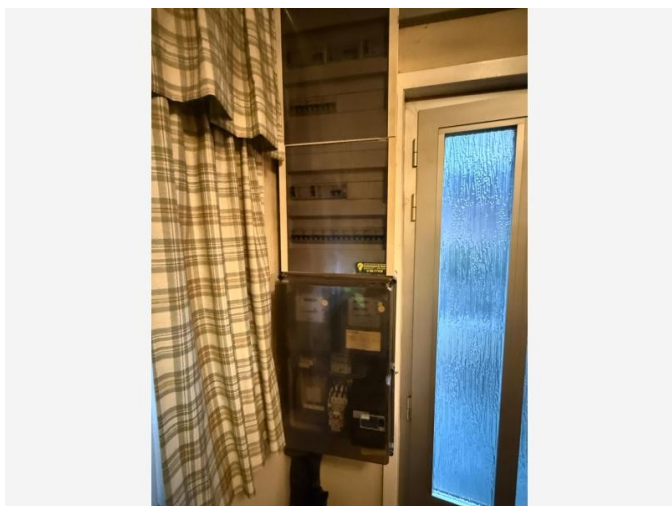
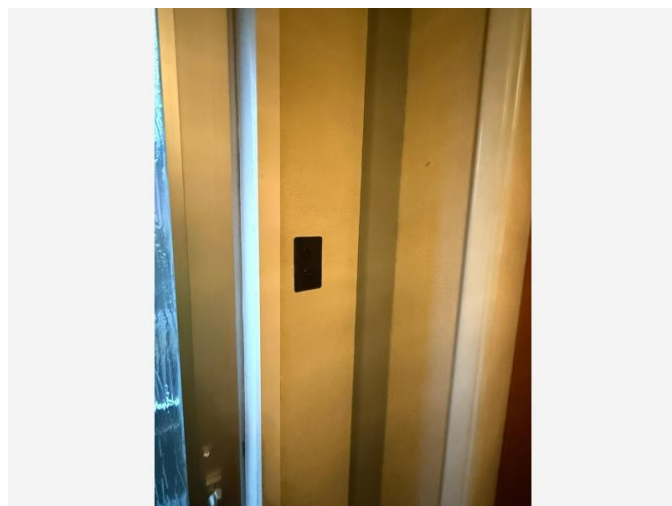
Eindbeoordeling materiaalrisico	Verhoogd materiaalrisico en/of verhoogde kans op vezelvrijgave
---------------------------------	--

Gebondenheid	Categorie 1: hechtgebonden in oorsprong
Asbestsoort (vezeltype)	Crocidoliet aanwezig
Asbestconcentratie	Laag (< 50%)
Afschermingsgraad van het gehele materiaal	Geheel of deels (ook) vrij aan de binnenlucht
Toestand van het materiaal	Licht beschadigd, licht verweerd. Intact calciumsilicaatmateriaal of categorie III 'gebondenheid'

Beschrijving	bakeliet schakelkasten en schakelaars
Omgeving	Binnen
Primaire drager	Communicatie en elektrische infrastructuur en uitrusting
Asbestmateriaal	Plaat, paneel, tablet - Type Bakeliet
Bindmiddel van asbestmateriaal	Kunststof of -hars
Gebondenheid op basis van bindmiddel	Hecht
Hoeveelheid (oppervlakte - dikte - aantal)	<ul style="list-style-type: none">• 0,30 m² - 0,50 cm - 1 stuk
Totaal volume	0,002 m ³
Eenvoudig bereikbaar	Ja
Bevestigingswijze	<ul style="list-style-type: none">• Geschroefd
Identificatiemethode	Vaststelling zonder monstername
Destructieve handeling voor identificatie	Nee
Opmerking	bakeliet schakelkasten en schakelaars algemeen aanwezig in gebouw

Het asbestmateriaal valt onder de mijlpaal van 2040.

[Verwijderen](#)

- Zorg voor een veilig beheer. Vermijd het beschadigen van het asbestmateriaal. Controleer de toestand jaarlijks op wijzigingen.

- Eenvoudige handelingen: mag via doe-het-zelf of door werknemer(s) met opleidingsattest eenvoudige handelingen
In zijn geheel zonder beschadigen

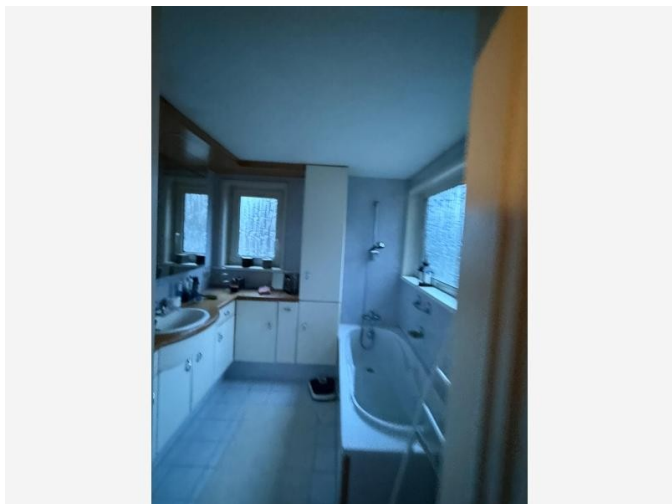
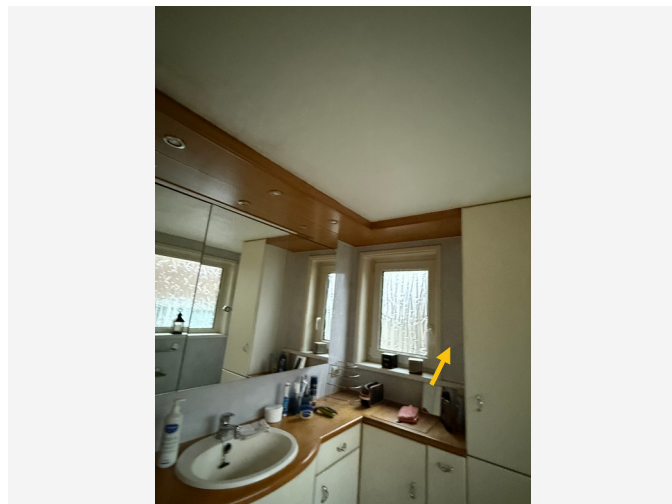
Eindbeoordeling materiaalrisico	Laag materiaalrisico en/of verlaagde kans op vezelvrijgave
---------------------------------	--

Gebondenheid	Categorie 2: niet-hechtgebonden met matrix
Asbestsoort (vezeltype)	Crocidoliet aanwezig
Asbestconcentratie	Hoog ($\geq 50\%$)
Afschermingsgraad van het gehele materiaal	Niet stootvaste afscherming
Toestand van het materiaal	Licht beschadigd, licht verweerd. Intact calciumsilicaatmateriaal of categorie III 'gebondenheid'

Beschrijving	Wandbekleding in badkamer
Omgeving	Binnen
Primaire drager	Binnenwand
Asbestmateriaal	Dak- en gevelbekleding - Plaat
Bindmiddel van asbestmateriaal	Calciumsilicaat
Gebondenheid op basis van bindmiddel	Niet-hechtgebonden
Hoeveelheid (gewicht - aantal)	<ul style="list-style-type: none">• 22,00 kg - 1 stuk
Totaal gewicht	22,00 kg
Eenvoudig bereikbaar	Ja
Bevestigingswijze	<ul style="list-style-type: none">• Onbekend
Identificatiemethode	Vaststelling zonder monstername
Destructieve handeling voor identificatie	Nee
Opmerking	<p>Niet exact te wegen, de toepassing bevindt zich nog op de locaties</p> <p>Harde verdachte wandafwerking materialen aan de wanden van de badkamer,</p> <p>Eventuele achterliggende toepassingen niet zichtbaar</p> <p>Deze oppervlakte, volumes en gewichten zijn geschat op basis van een benadering</p> <p>(de opgegeven hoeveelheden mogen niet gebruikt worden als maatstaf van heffing).</p>

Het asbestmateriaal valt onder de mijlpaal van 2034.

Verwijderen

- Zorg voor een veilig beheer. Vermijd het beschadigen van het asbestmateriaal. Controleer de toestand jaarlijks op wijzigingen.

- Hermetische zone (erkend asbestverwijderaar)
Worst case, mogelijk genageld of gelijmd

Indien de toepassing kan verwijderd worden zonder beschadigen of stofvorming kan geopteerd worden voor Eenvoudige handelingen door erkend asbestverwijderaar

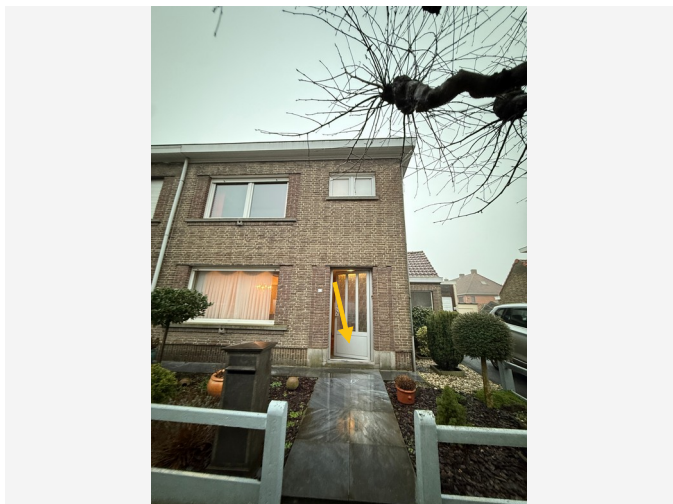
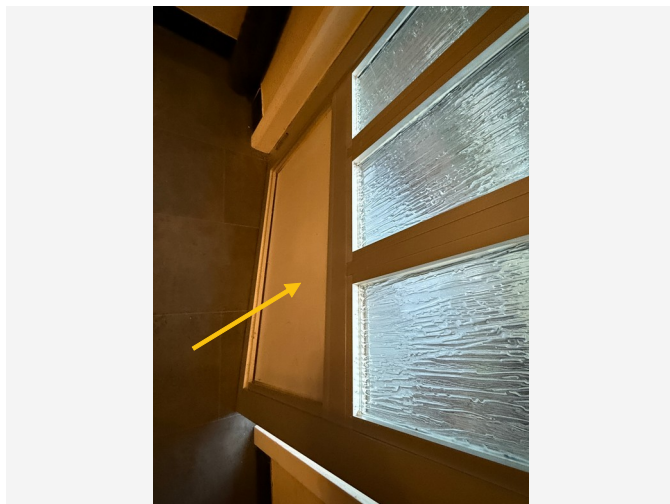
Eindbeoordeling materiaalrisico	Verhoogd materiaalrisico en/of verhoogde kans op vezelvrijgave
---------------------------------	--

Gebondenheid	Categorie 1: hechtgebonden in oorsprong
Asbestsoort (vezeltype)	Crocidoliet aanwezig
Asbestconcentratie	Laag (< 50%)
Afschermingsgraad van het gehele materiaal	Geheel of deels (ook) vrij aan de binnenlucht
Toestand van het materiaal	Licht beschadigd, licht verweerd. Intact calciumsilicaatmateriaal of categorie III 'gebondenheid'

Beschrijving	deurplaat onderaan voordeur
Omgeving	Grenst aan binnen- en buitenlucht
Primaire drager	Wandopening verticaal (raam, deur, ...)
Asbestmateriaal	Dak- en gevelbekleding - Plaat
Bindmiddel van asbestmateriaal	Cement
Gebondenheid op basis van bindmiddel	Hecht
Hoeveelheid (oppervlakte - dikte - aantal)	• 0,25 m ² - 1,00 cm - 1 stuk
Totaal volume	0,003 m ³
Eenvoudig bereikbaar	Ja
Bevestigingswijze	• Geklemd
Identificatiemethode	Vaststelling zonder monstername
Destructieve handeling voor identificatie	Nee
Opmerking	Asbestverdachte deurplaat onderaan voordeur, binnenkant

Het asbestmateriaal valt onder de mijlpaal van 2034.

Verwijderen

- Zorg voor een veilig beheer. Vermijd het beschadigen van het asbestmateriaal. Controleer de toestand jaarlijks op wijzigingen.

- Eenvoudige handelingen: mag via doe-het-zelf of door werknemer(s) met opleidingsattest eenvoudige handelingen
Deur in zijn geheel zonder beschadigen - naar erkende verwerker

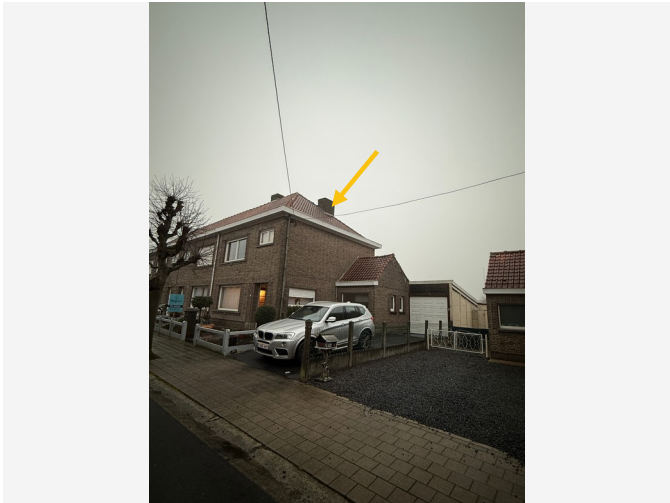
Situeringfoto

Tijdelijke beperking

Reden: Er is geen volledige risicobeoordeling mogelijk

Uitleg van de asbestdeskundige: mogelijk AC buis in schoorstenen

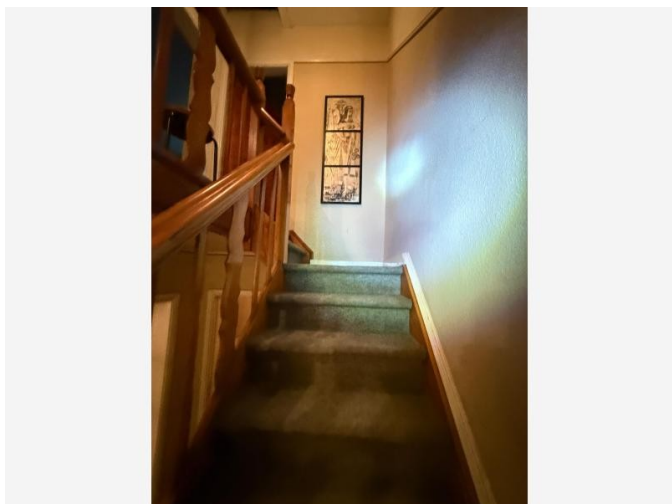
Vrije foto

tapijt op trap

Eventuele achterliggende toepassingen niet zichtbaar

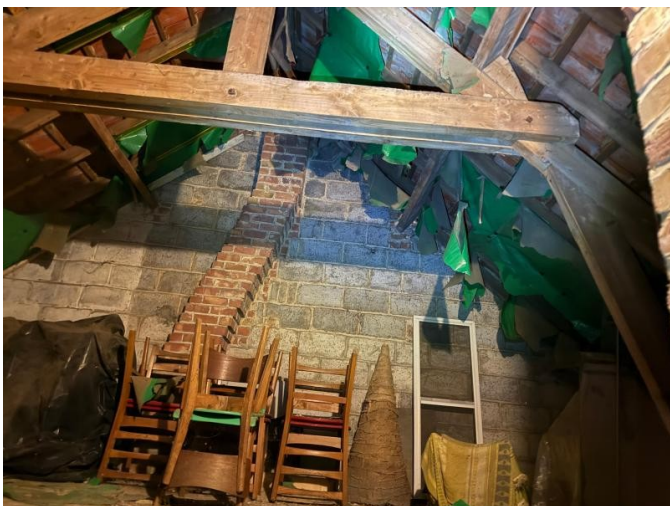
Vrije foto

geen onderdak zichtbaar wel kunststof en hout

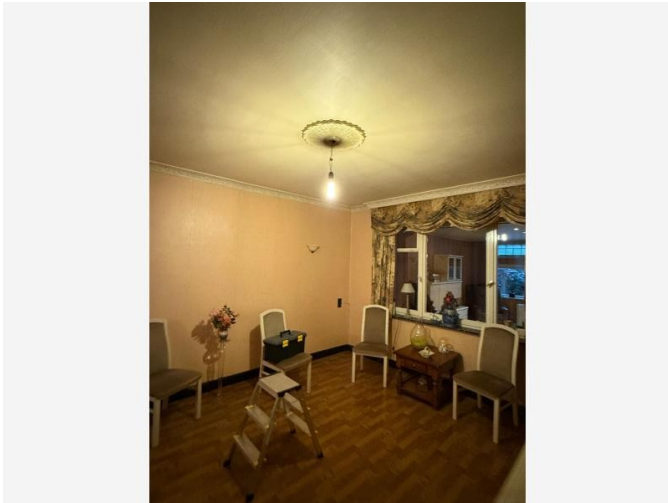
Vrije foto

De plafond afwerking in behandelde pleisterplaat en plaatmaterialen
Eventuele achterliggende toepassingen niet zichtbaar

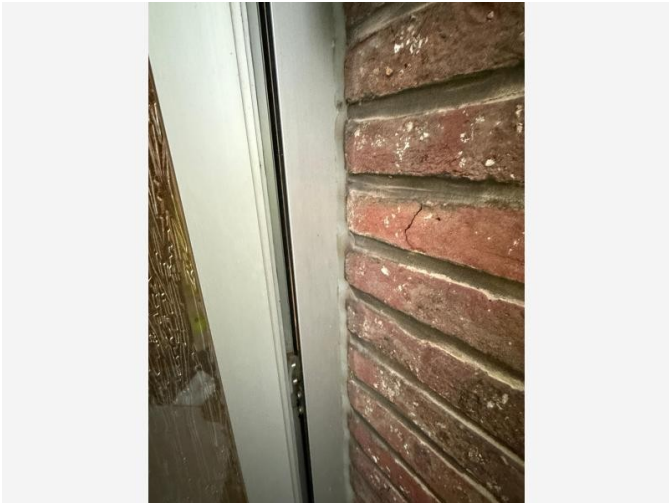
Vrije foto

Raamvoegsel in cement en kunststof

Eventuele achterliggende toepassingen niet zichtbaar

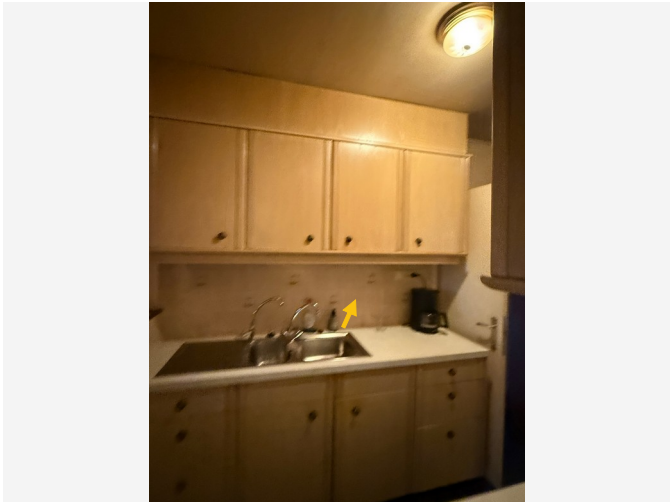
Fiche 9: lijm van Wandbekleding in tegels van natte ruimtes

lijm van Wandbekleding in tegels van natte ruimtes

Eventuele achterliggende toepassingen zoals lijm niet zichtbaar

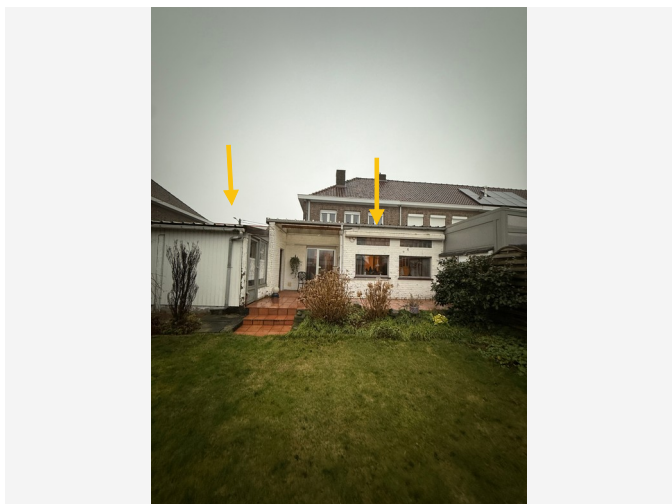
Vrije foto

Eventuele achterliggende toepassingen niet zichtbaar

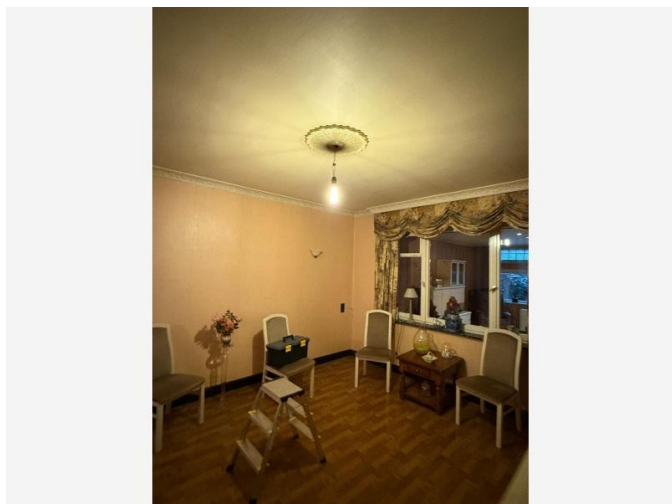
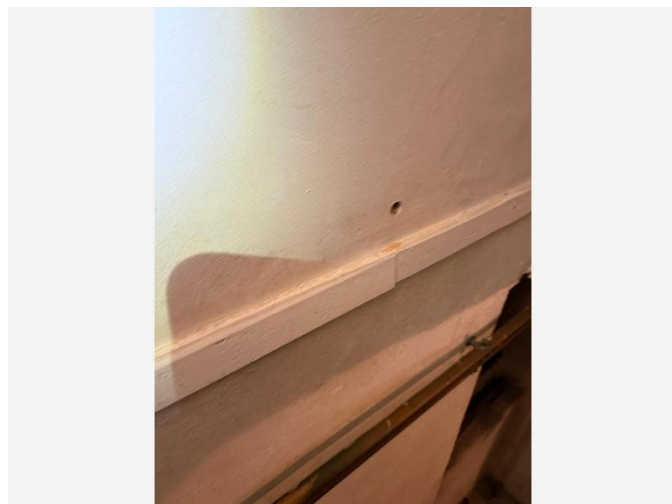
Geen asbest

#	Type	Referentie	Resultaat
11.1	Mengmonster	M01	Geen asbest

Beschrijving	Pleisterwerk muren
Omgeving	Binnen
Primaire drager	Binnenwand
Bindmiddel van materiaal	Gips - kalk
Gebondenheid op basis van bindmiddel	Niet-hechtgebonden
Hoeveelheid (oppervlakte - dikte - aantal)	• 180,00 m ² - 1,00 cm - 1 stuk
Totaal volume	1,80 m ³
Identificatiemethode	Vaststelling met monsternamen
Destructieve handeling voor identificatie	Nee
Opmerking	Deze oppervlakte, volumes en gewichten zijn niet gemeten, maar geschat op basis van een benadering van het aanwezig pleisterwerk in alle muren (de opgegeven hoeveelheden mogen niet gebruikt worden als maatstaf van heffing).

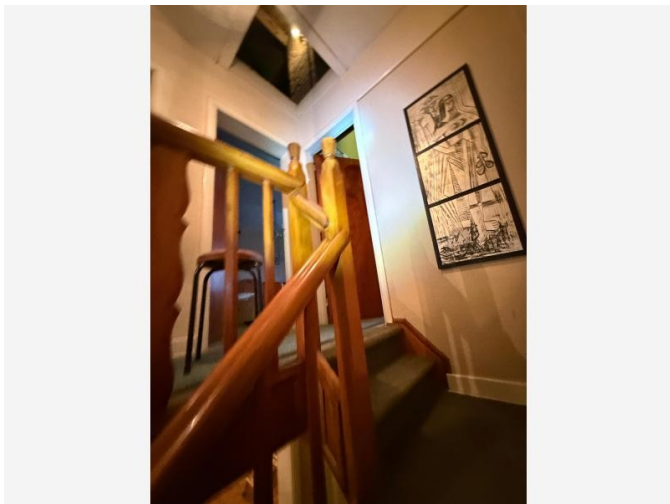
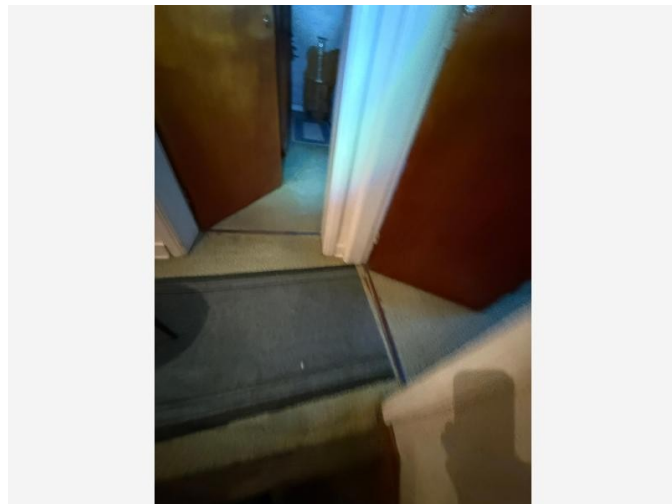
Geen asbest

#	Type	Referentie	Resultaat
12.1	Puntmonster	2	Geen asbest

Beschrijving	Vinylvloer met onderlaag
Omgeving	Binnen
Primaire drager	Vloer
Bindmiddel van materiaal	Karton - papier - viltachtig
Gebondenheid op basis van bindmiddel	Niet-hechtgebonden
Hoeveelheid (oppervlakte - aantal)	<ul style="list-style-type: none">• 48,00 m² - 1 stuk
Totale oppervlakte	48,00 m ²
Identificatiemethode	Vaststelling met monstername
Destructieve handeling voor identificatie	Nee
Opmerking	Deze oppervlakte is een schatting bij benadering, deze hoeveelheid mag niet gebruikt worden als maatstaf van heffing.

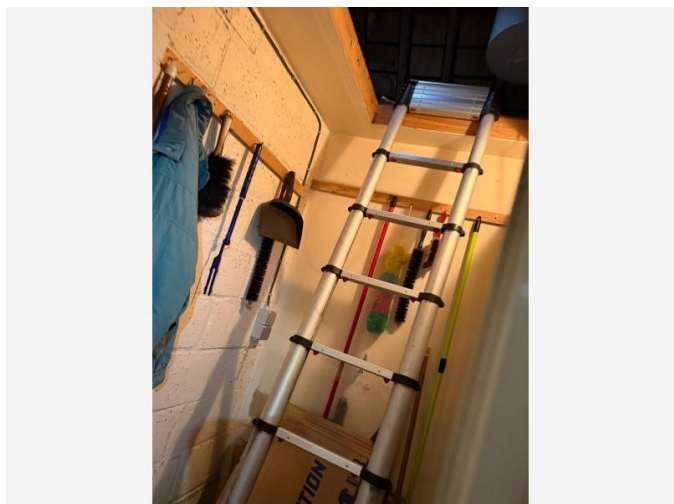
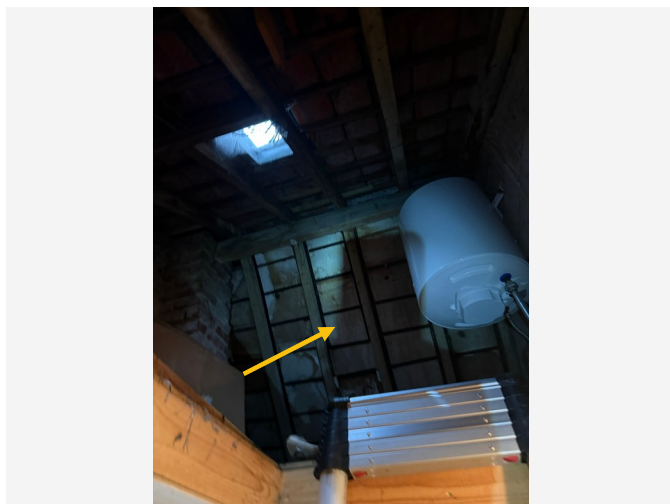
Geen asbest

#	Type	Referentie	Resultaat
13.1	Puntmonster	3	Geen asbest

Beschrijving	Onderdakplaten aanbouw voorzijde
Omgeving	Binnen
Primaire drager	Schuin dak
Bindmiddel van materiaal	Cement
Gebondenheid op basis van bindmiddel	Hecht
Hoeveelheid (oppervlakte - dikte - aantal)	• 6,00 m ² - 1,00 cm - 1 stuk
Totaal volume	0,06 m ³
Identificatiemethode	Vaststelling met monstername
Destructieve handeling voor identificatie	Nee
Opmerking	Deze oppervlakte, volumes en gewichten zijn geschat op basis van een benadering van de aanwezige onderdakplaten (de opgegeven hoeveelheden mogen niet gebruikt worden als maatstaf voor heffingen)
