# Asbestinventarisatetest

Cieskensstraat 5, 9772 Kruisem

Attestnummer : 20240701-000324.000

**Niet-asbestveilig**

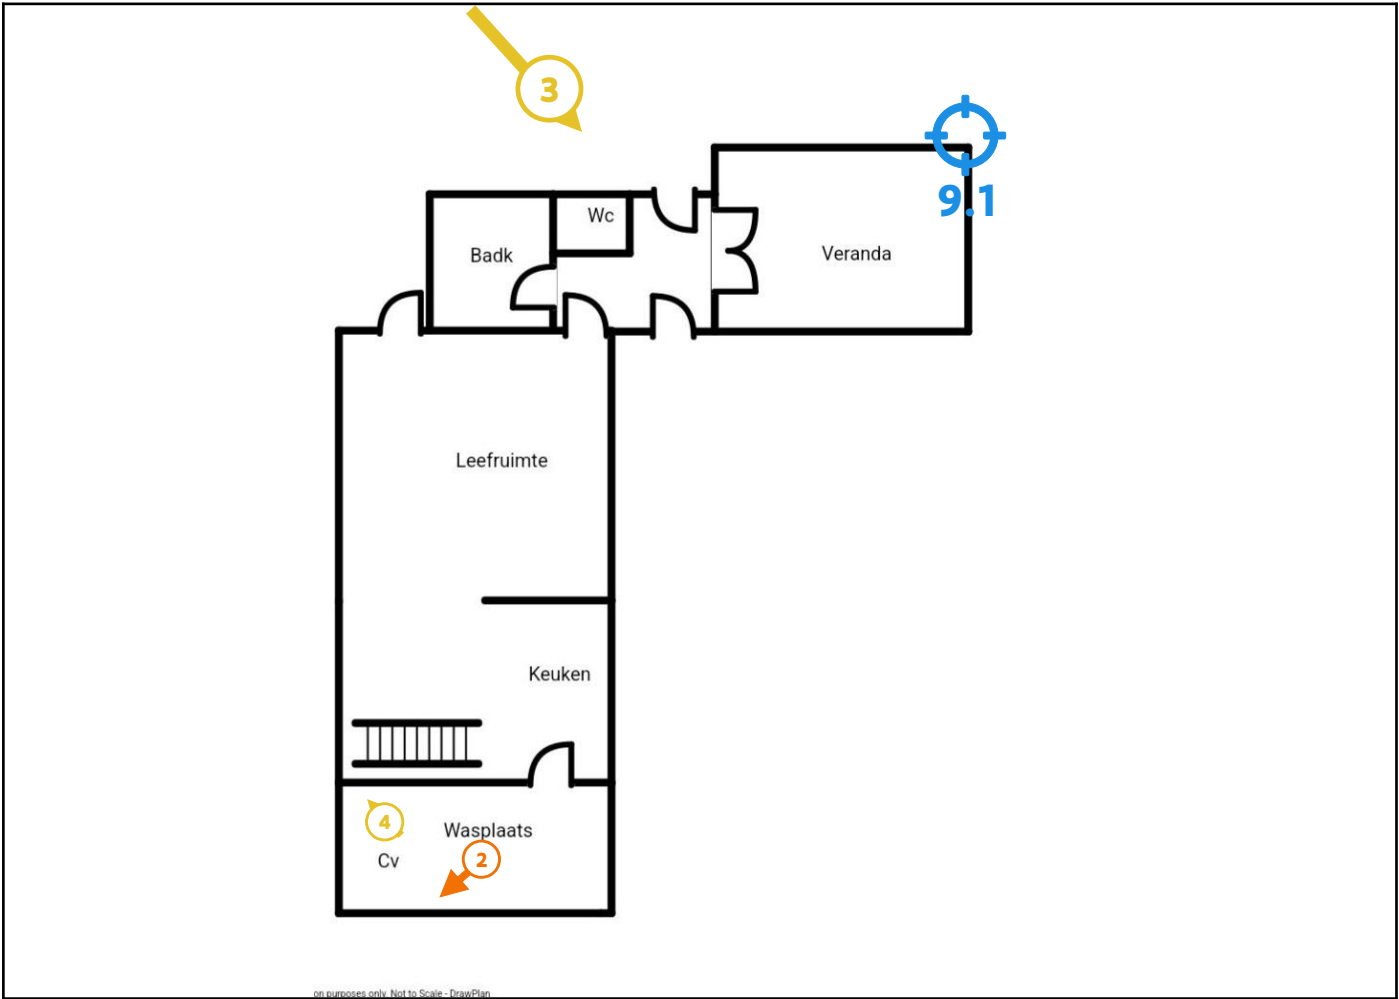
# Plan 1.5: Gelijkvloers

| Beschrijving | Type | Actie |
|---|---|---|
| 2. Roetluik | Asbestmateriaal | Verwijderen |
| 3. Steunpaal | Asbestmateriaal | Zorgvuldig beheren |
| 4. Elektrische meter | Asbestmateriaal | Zorgvuldig beheren |

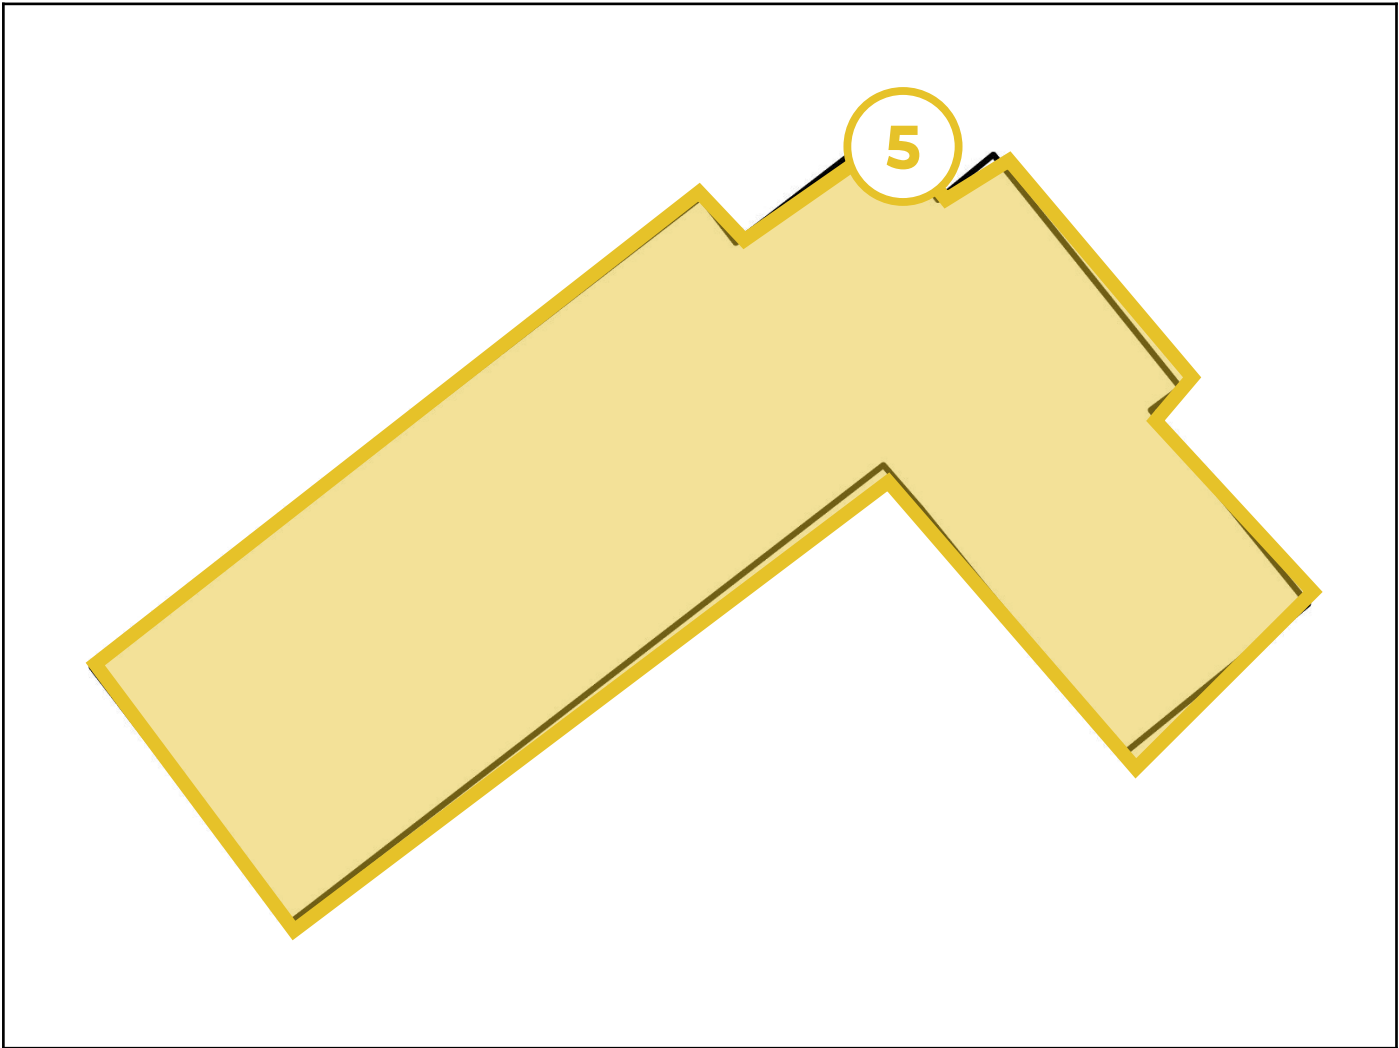
# Plan 1.6: Dak/onderdak

| Beschrijving | Type | Actie |
|---|---|---|
| 5. Onderdak woning | Asbestmateriaal | Zorgvuldig beheren |

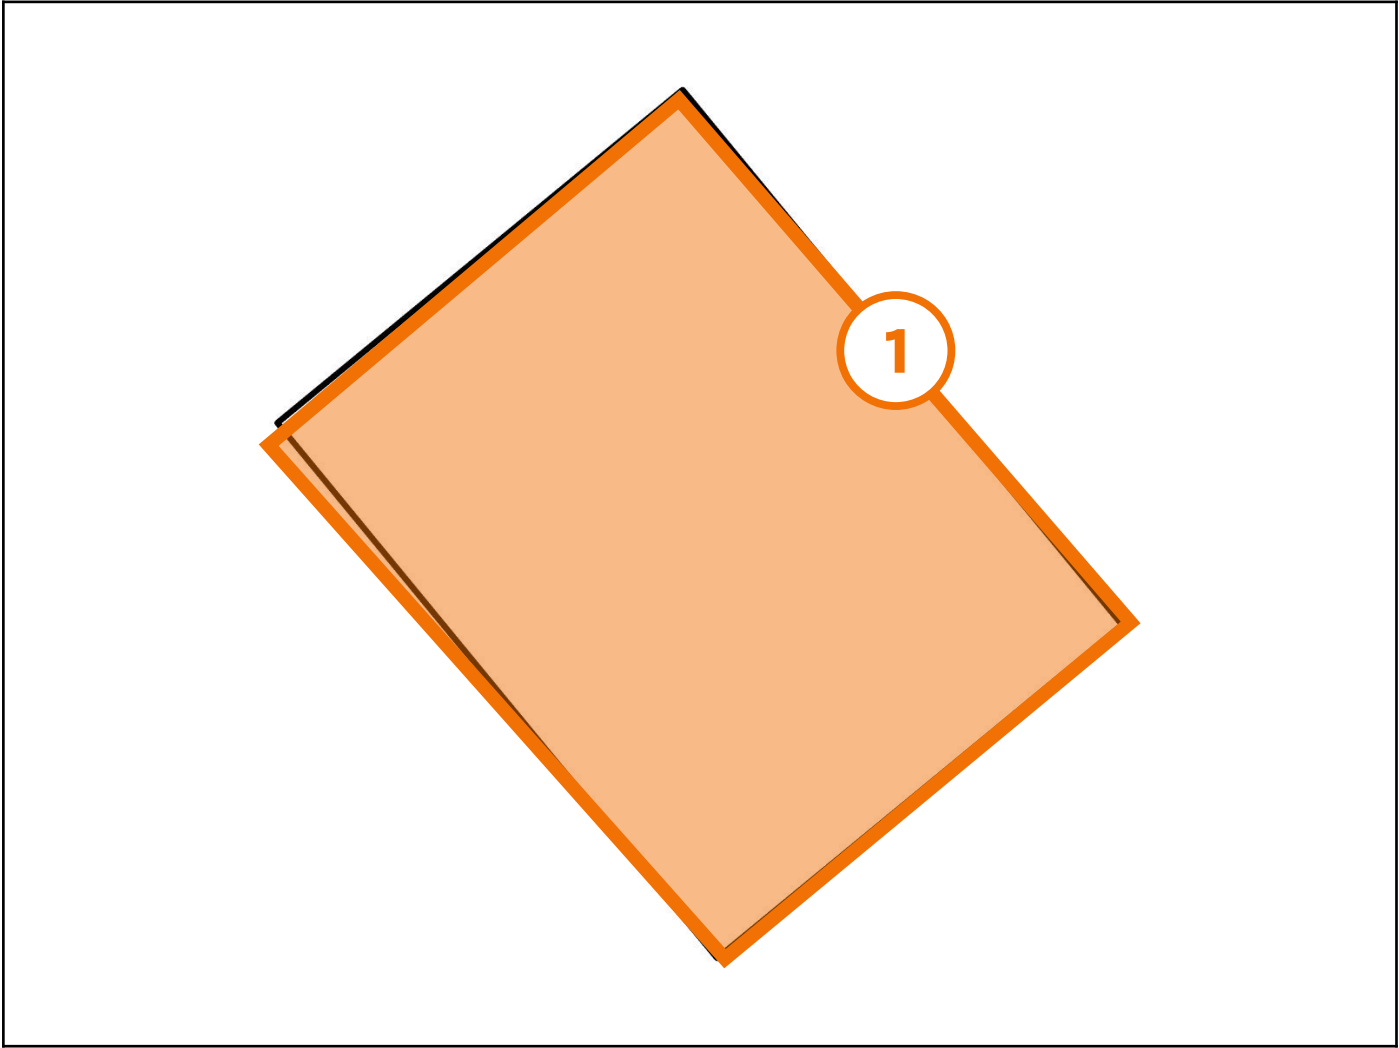
## Plan 2.1: Dak/onderdak

| Beschrijving | Type | Actie |
|---|---|---|
| 1. Onderdak garage | Asbestmateriaal | <a href="#">Verwijderen</a> |

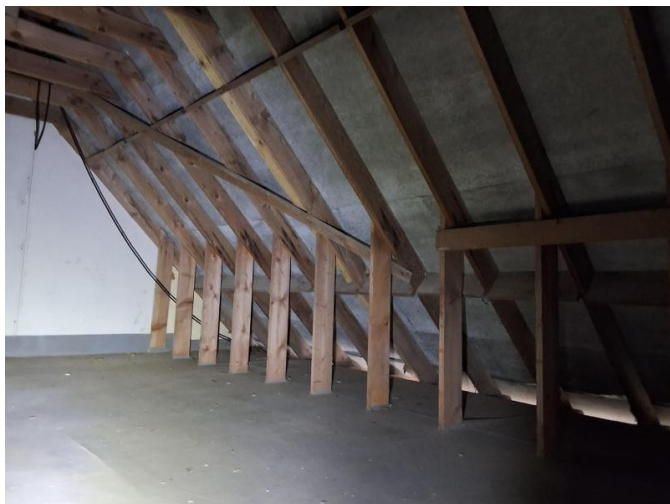
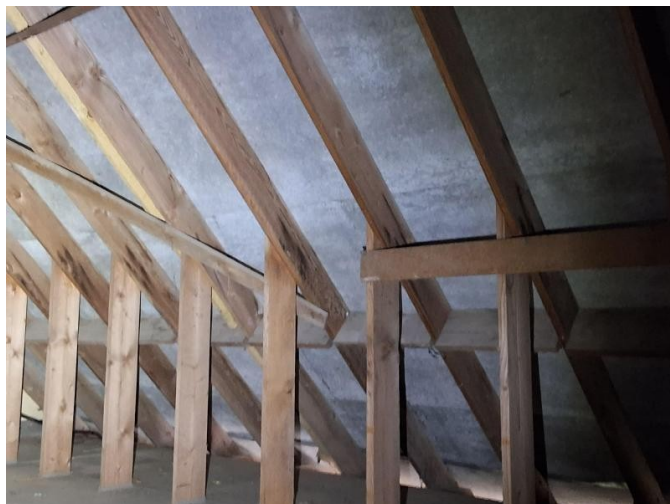
| Eindbeoordeling materiaalrisico | Verhoogd materiaalrisico en/of verhoogde kans op vezelvrijgave |

| Asbestsoort (vezeltype) | Crocidoliet aanwezig |
| Afschermingsgraad van het gehele materiaal | Geheel of deels (ook) vrij aan de binnenlucht |
| Toestand van het materiaal | Licht beschadigd, licht verweerd. Intact materiaal type Pical – asbestboard of categorie III 'gebondenheid' |

| Beschrijving | Onderdak garage |
| Asbestmateriaal | Plaat, paneel, tablet - Type Menuiserite |
| Hoeveelheid (oppervlakte - dikte - aantal) | • 60,00 m <sup>2</sup> - 0,30 cm - 1 stuk |

Verwijderen

- Zorg voor een veilig beheer en verwijder dit asbestmateriaal wanneer het bij werken eenvoudig bereikbaar wordt. Controleer de toestand jaarlijks op wijzigingen.

- Eenvoudige handelingen: mag via doe-het-zelf of door werknemer(s) met opleidingsattest eenvoudige handelingen  
Deze toepassing kan door een aannemer die over een opleidingsattest eenvoudige handelingen beschikt of door een particulier (doe-het-zelf), verwijderd worden indien er geen verhoogd risico op vrijgave van asbestvezels (max. concentratie 0,01 vezels/cm<sup>3</sup> - CODEX Art. VI.3-54) ontstaat en de toepassing voorafgaand wordt gefixeerd/bevochtigd; de individuele elementen zonder machinale werktuigen en zonder breken of gooien een voor een losgemaakt worden; en ten slotte in gesloten verpakking weggevoerd worden naar een erkend afvalpunt (recyclagepark).

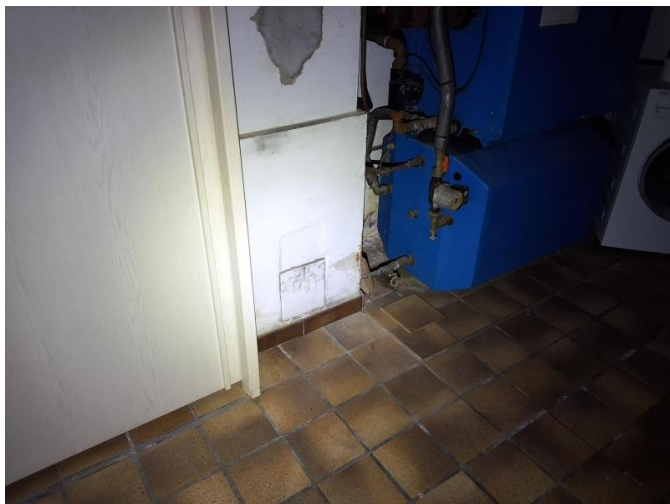
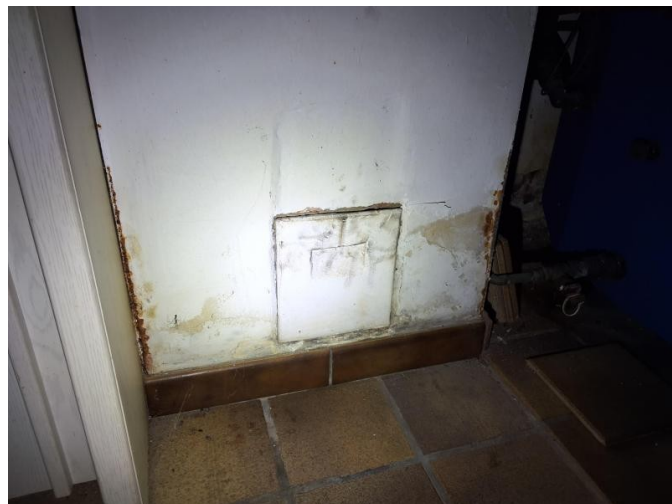
| Eindbeoordeling materiaalrisico | Verhoogd materiaalrisico en/of verhoogde kans op vezelvrijgave |

| Asbestsoort (vezeltype) | Crocidoliet aanwezig |
| Toestand van het materiaal | Licht beschadigd, licht verweerd. Intact materiaal type Pical – asbestboard of categorie III 'gebondenheid' |

| Beschrijving | Roetluik |
| Asbestmateriaal | Plaat, paneel, tablet - Generiek |

Verwijderen

- Zorg voor een veilig beheer en verwijder dit asbestmateriaal wanneer het bij werken eenvoudig bereikbaar wordt. Controleer de toestand jaarlijks op wijzigingen.

- Eenvoudige handelingen: mag via doe-het-zelf of door werknemer(s) met opleidingsattest eenvoudige handelingen  
Deze toepassing kan door een aannemer die over een opleidingsattest eenvoudige handelingen beschikt of door een particulier (doe-het-zelf), verwijderd worden indien er geen verhoogd risico op vrijgave van asbestvezels (max. concentratie 0,01 vezels/cm<sup>3</sup> - CODEX Art. VI.3-54) ontstaat en de toepassing voorafgaand wordt gefixeerd/bevochtigd; de individuele elementen zonder machinale werktuigen en zonder breken of gooien een voor een losgemaakt worden; en ten slotte in gesloten verpakking weggevoerd worden naar een erkend afvalpunt (recyclagepark).

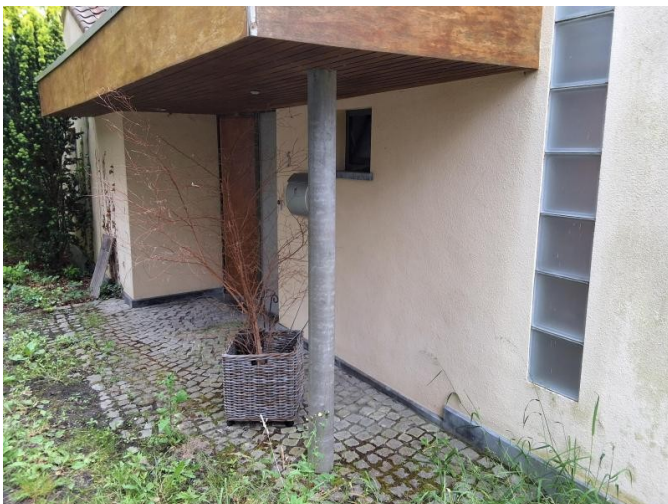
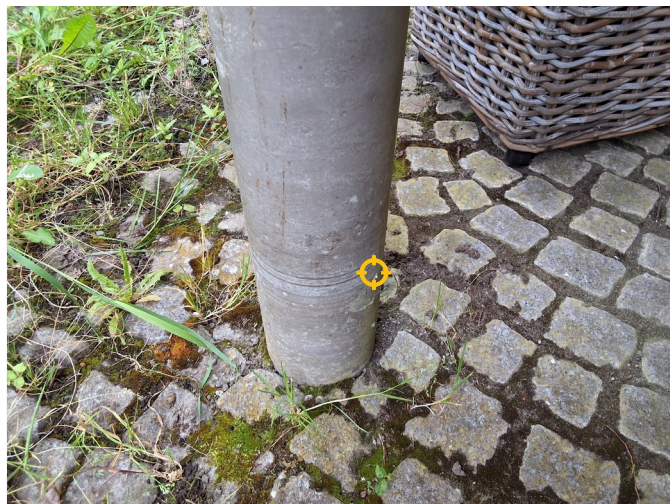
| Eindbeoordeling materiaalrisico | Laag materiaalrisico en/of verlaagde kans op vezelvrijgave |

| Asbestsoort (vezeltype) | Alleen chrysotiel |
| Toestand van het materiaal | Licht beschadigd, licht verweerd. Intact materiaal type Pical – asbestboard of categorie III 'gebondenheid' |

| # | Type | Referentie | Resultaat |
|---|---|---|---|
| 3.1 | Puntmonster | MM3 | Chrysotiel |

| Beschrijving | Steunpaal |
| Asbestmateriaal | Buis, koker, leiding, pijp, doorvoer |

Zorgvuldig beheren

- Zorg voor een veilig beheer en verwijder dit asbestmateriaal wanneer het bij werken eenvoudig bereikbaar wordt. Controleer de toestand jaarlijks op wijzigingen.

- Eenvoudige handelingen: mag via doe-het-zelf of door werknemer(s) met opleidingsattest eenvoudige handelingen  
Deze toepassing kan door een aannemer die over een opleidingsattest eenvoudige handelingen beschikt of door een particulier (doe-het-zelf), verwijderd worden indien er geen verhoogd risico op vrijgave van asbestvezels (max. concentratie 0,01 vezels/cm<sup>3</sup> - CODEX Art. VI.3-54) ontstaat en de toepassing voorafgaand wordt gefixeerd/bevochtigd; de individuele elementen zonder machinale werktuigen en zonder breken of gooien een voor een losgemaakt worden; en ten slotte in gesloten verpakking weggevoerd worden naar een erkend afvalpunt (recyclagepark).

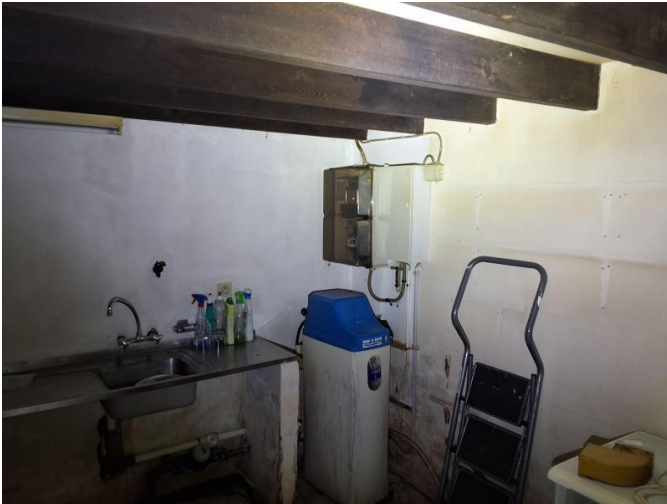
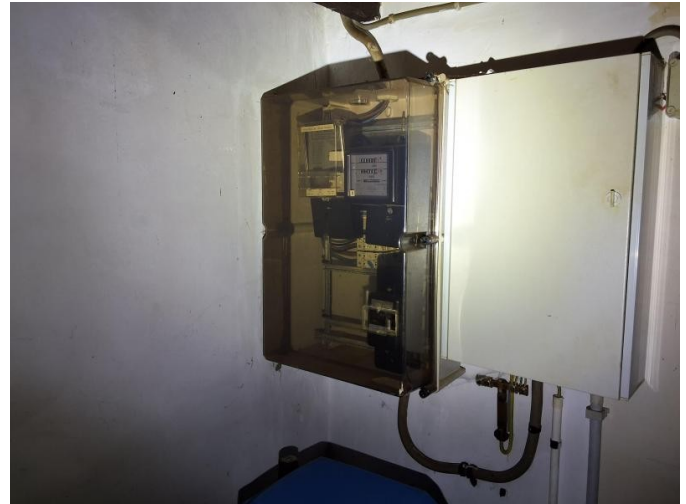
| Eindbeoordeling materiaalrisico | Zeer laag materiaalrisico en/of zeer lage kans op vezelvrijgave |

| Asbestsoort (vezeltype) | Crocidoliet aanwezig |
| Toestand van het materiaal | Onbeschadigd, niet verweerd |

| Beschrijving | Elektrische meter |
| Asbestmateriaal | Plaat, paneel, tablet - Type Bakeliet |

Zorgvuldig beheren

- Zorg voor een veilig beheer. Vermijd het beschadigen van het asbestmateriaal. Controleer de toestand jaarlijks op wijzigingen.

- Eenvoudige handelingen: mag via doe-het-zelf of door werknemer(s) met opleidingsattest eenvoudige handelingen  
Te verwijderen door de netbeheerder.
