Asbestinventarisatetest

Hoorndriesstraat 74, 9820 Merelbeke-Melle

Attestnummer : 20250211-000224.000

Uitgegeven op : 11.02.2025

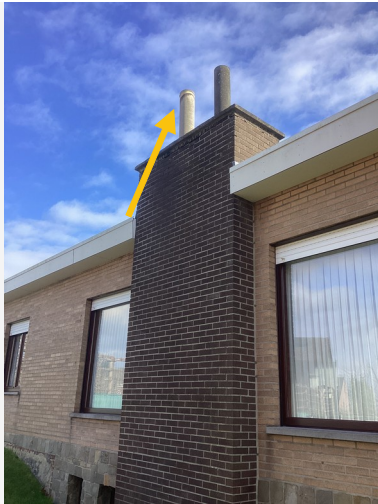
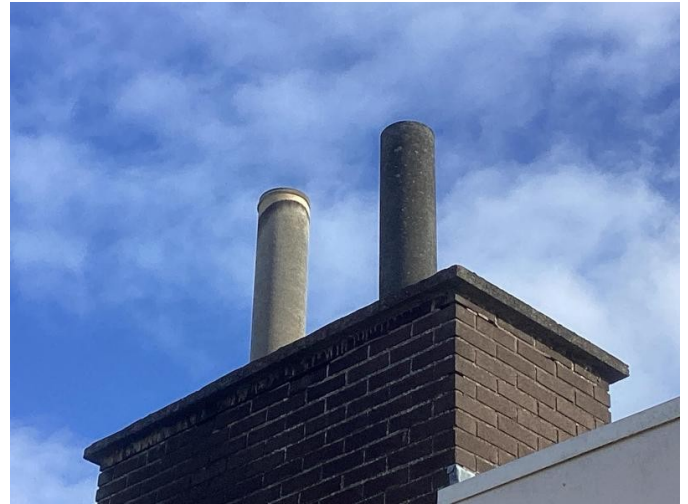
Eindbeoordeling materiaalrisico	Verhoogd materiaalrisico en/of verhoogde kans op vezelvrijgave
---------------------------------	--

Gebondenheid	Categorie 1: hechtgebonden in oorsprong
Asbestsoort (vezeltype)	Crocidoliet aanwezig
Asbestconcentratie	Laag (< 50%)
Afschermingsgraad van het gehele materiaal	Geheel of deels vrij aan de buitenlucht
Toestand van het materiaal	Matig beschadigd, matig verweerd

Beschrijving	Schouwbus in gesloten systeem
Omgeving	Buiten
Primaire drager	HVAC infrastructuur en uitrusting
Asbestmateriaal	Rookgaskanaal
Bindmiddel van asbestmateriaal	Cement
Gebondenheid op basis van bindmiddel	Hecht
Hoeveelheid (lengte - omtrek - dikte - aantal)	<ul style="list-style-type: none">• 5,00 m - 30,00 cm - 1,00 cm - 2 stuks
Totaal volume	0,03 m ³
Eenvoudig bereikbaar	Nee <ul style="list-style-type: none">• Het asbestmateriaal is bedekt (uitgezonderd laag verf, coating, behang, kunststof, textiel) en het wegnemen van het bedekkende materiaal kan niet zonder het bedekkende materiaal te beschadigen.
Bevestigingswijze	<ul style="list-style-type: none">• Onbekend
Identificatiemethode	Vaststelling zonder monsternamen
Destructieve handeling voor identificatie	Nee
Opmerking	Schouwbus in een 'gesloten systeem' wil zeggen dat er in het verlengde van deze schouwbus een CV ketel is aangesloten of deze volledig dichtgemaakt is en niet meer in gebruik is. De hoeveelheid is een schatting

Verwijderen

- Zorg voor een veilig beheer. Vermijd het beschadigen van het asbestmateriaal. Controleer de toestand jaarlijks op wijzigingen.

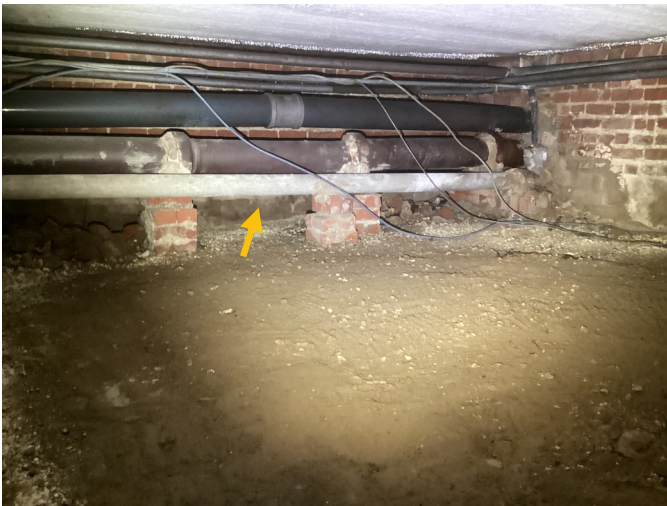
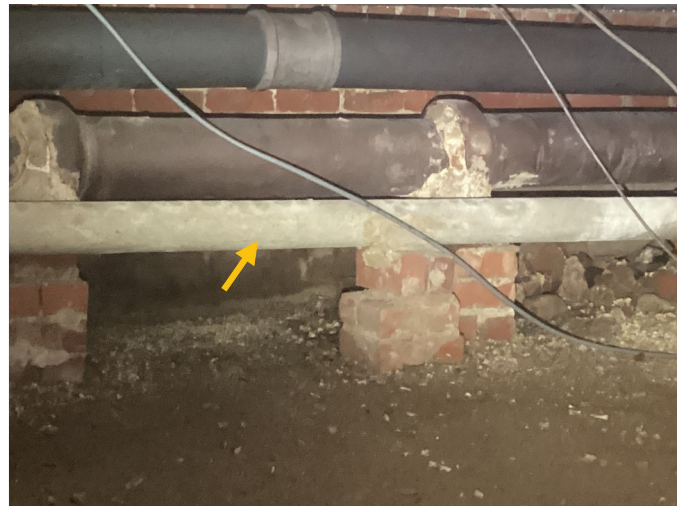
Eindbeoordeling materiaalrisico	Verhoogd materiaalrisico en/of verhoogde kans op vezelvrijgave
---------------------------------	--

Gebondenheid	Categorie 1: hechtgebonden in oorsprong
Asbestsoort (vezeltype)	Crocidoliet aanwezig
Asbestconcentratie	Laag (< 50%)
Afschermingsgraad van het gehele materiaal	Geheel of deels (ook) vrij aan de binnenlucht
Toestand van het materiaal	Licht beschadigd, licht verweerd. Intact calciumsilicaatmateriaal of categorie III 'gebondenheid'

Beschrijving	Asbestcementbuis(sanitair)
Omgeving	Binnen
Primaire drager	Sanitaire infrastructuur en uitrusting (toe- en afvoer)
Asbestmateriaal	Buis, koker, leiding, pijp, doorvoer
Bindmiddel van asbestmateriaal	Cement
Gebondenheid op basis van bindmiddel	Hecht
Hoeveelheid (lengte - omtrek - dikte - aantal)	<ul style="list-style-type: none">• 6,00 m - 25,00 cm - 1,00 cm - 1 stuk
Totaal volume	0,015 m ³
Eenvoudig bereikbaar	Nee <ul style="list-style-type: none">• Het asbestmateriaal is bedekt (uitgezonderd laag verf, coating, behang, kunststof, textiel) en het wegnemen van het bedekkende materiaal kan niet zonder het bedekkende materiaal te beschadigen.
Bevestigingswijze	<ul style="list-style-type: none">• Geklemd• Verlijmd, ingegoten, versmeerd
Identificatiemethode	Vaststelling zonder monsternamen
Destructieve handeling voor identificatie	Nee
Opmerking	De hoeveelheid is een schatting

Maatregelen nemen

- Zorg voor een veilig beheer. Vermijd het beschadigen van het asbestmateriaal. Controleer de toestand jaarlijks op wijzigingen.

Dit kan absoluut niet verwijderd worden door een doe-een-zelver

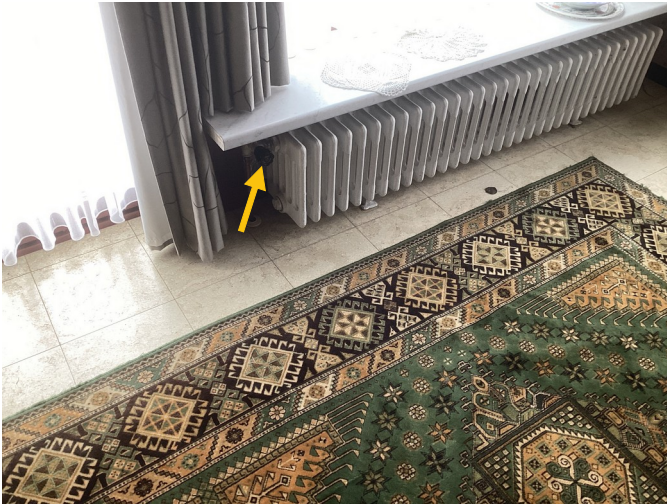
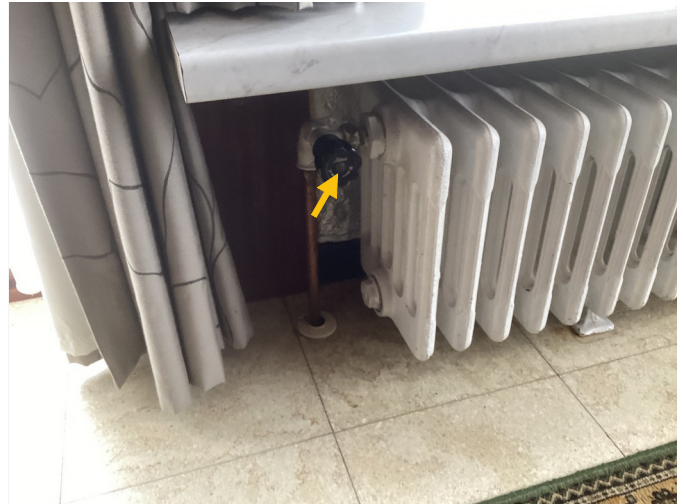
Eindbeoordeling materiaalrisico	Laag materiaalrisico en/of verlaagde kans op vezelvrijgave
---------------------------------	--

Gebondenheid	Categorie 1: hechtgebonden in oorsprong
Asbestsoort (vezeltype)	Crocidoliet aanwezig
Asbestconcentratie	Laag (< 50%)
Afschermingsgraad van het gehele materiaal	Geheel of deels (ook) vrij aan binnenluchtstromen
Toestand van het materiaal	Onbeschadigd, niet verweerd

Beschrijving	Radiatoren - Knoppen
Omgeving	Binnen
Primaire drager	Ruimteverwarming
Asbestmateriaal	Plaat, paneel, tablet - Type Bakeliet
Bindmiddel van asbestmateriaal	Kunststof of -hars
Gebondenheid op basis van bindmiddel	Hecht
Hoeveelheid (oppervlakte - dikte - aantal)	• 0,10 m ² - 0,30 cm - 12 stuks
Totaal volume	0,004 m ³
Eenvoudig bereikbaar	Ja
Bevestigingswijze	• Geschroefd
Identificatiemethode	Vaststelling zonder monstername
Destructieve handeling voor identificatie	Nee
Opmerking	De genoteerde hoeveelheid is een schatting.

Zorgvuldig beheren

- Zorg voor een veilig beheer. Vermijd het beschadigen van het asbestmateriaal. Controleer de toestand jaarlijks op wijzigingen.

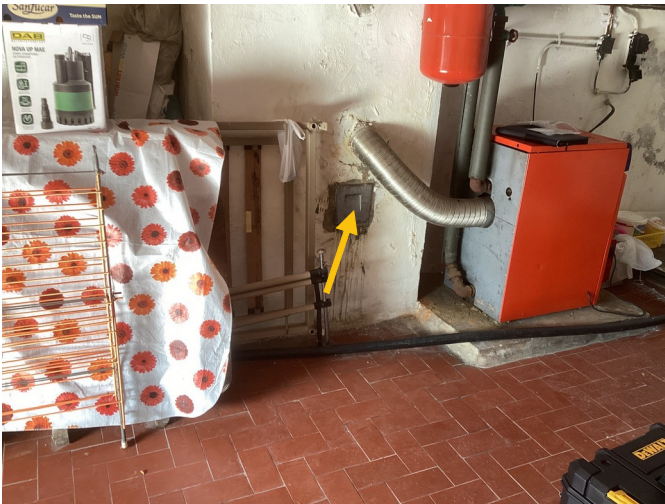
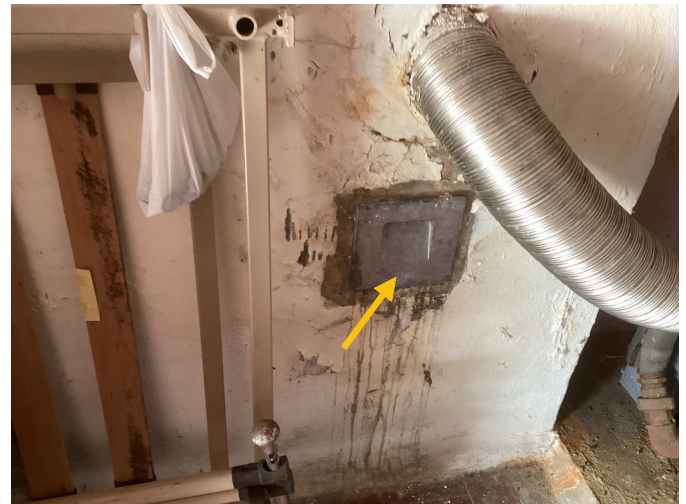
Eindbeoordeling materiaalrisico	Laag materiaalrisico en/of verlaagde kans op vezelvrijgave
---------------------------------	--

Gebondenheid	Categorie 1: hechtgebonden in oorsprong
Asbestsoort (vezeltype)	Crocidoliet aanwezig
Asbestconcentratie	Laag (< 50%)
Afschermingsgraad van het gehele materiaal	Geheel of deels (ook) vrij aan binnenluchtstromen
Toestand van het materiaal	Onbeschadigd, niet verweerd

Beschrijving	Roetluik
Omgeving	Binnen
Primaire drager	Binnenwand
Asbestmateriaal	Brandwerende afsluiting (prefab geheel) - Luik
Bindmiddel van asbestmateriaal	Cement
Gebondenheid op basis van bindmiddel	Hecht
Hoeveelheid (gewicht - aantal)	<ul style="list-style-type: none">• 2,00 kg - 1 stuk
Totaal gewicht	2,00 kg
Eenvoudig bereikbaar	Ja
Bevestigingswijze	<ul style="list-style-type: none">• Geklemd• Verlijmd, ingegoten, versmeerd
Identificatiemethode	Vaststelling zonder monsternamen
Destructieve handeling voor identificatie	Nee
Opmerking	De hoeveelheid betreft een schatting

Zorgvuldig beheren

- Zorg voor een veilig beheer. Vermijd het beschadigen van het asbestmateriaal. Controleer de toestand jaarlijks op wijzigingen.

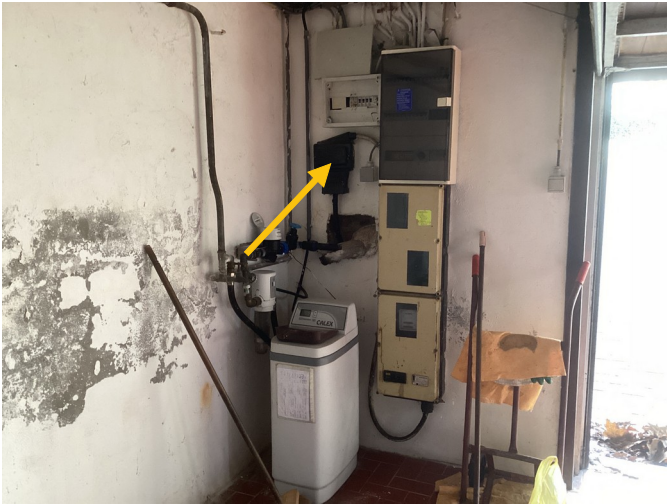
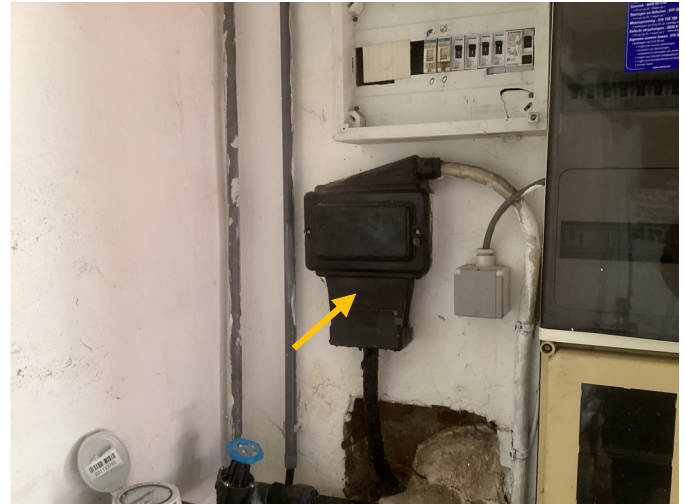
Eindbeoordeling materiaalrisico	Laag materiaalrisico en/of verlaagde kans op vezelvrijgave
---------------------------------	--

Gebondenheid	Categorie 1: hechtgebonden in oorsprong
Asbestsoort (vezeltype)	Crocidoliet aanwezig
Asbestconcentratie	Laag (< 50%)
Afschermingsgraad van het gehele materiaal	Geheel of deels (ook) vrij aan de binnenlucht
Toestand van het materiaal	Onbeschadigd, niet verweerd

Beschrijving	Bakeliet meter- en zekering kast
Omgeving	Binnen
Primaire drager	Communicatie en elektrische infrastructuur en uitrusting
Asbestmateriaal	Plaat, paneel, tablet - Type Bakeliet
Bindmiddel van asbestmateriaal	Kunststof of -hars
Gebondenheid op basis van bindmiddel	Hecht
Hoeveelheid (oppervlakte - dikte - aantal)	<ul style="list-style-type: none">• 0,30 m² - 0,40 cm - 1 stuk
Totaal volume	0,001 m ³
Eenvoudig bereikbaar	Ja
Bevestigingswijze	<ul style="list-style-type: none">• Geschroefd
Identificatiemethode	Vaststelling zonder monstername
Destructieve handeling voor identificatie	Nee
Opmerking	De meterkast hoort toe aan de nutsmaatschappij en dient door hen vervangen/verwijderd te worden.

Zorgvuldig beheren

- Zorg voor een veilig beheer. Vermijd het beschadigen van het asbestmateriaal. Controleer de toestand jaarlijks op wijzigingen.

- Eenvoudige handelingen: mag via doe-het-zelf of door werknemer(s) met opleidingsattest eenvoudige handelingen
Deze toepassing is enkel te verwijderen door de nutsmaatschappij

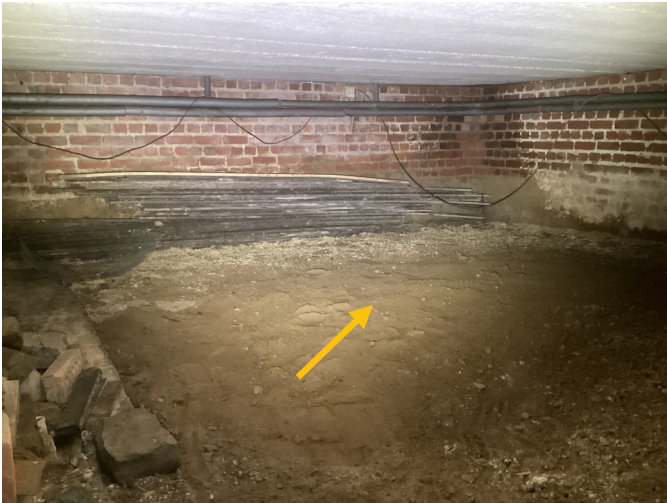
Situeringfoto

Permanente beperking

Reden: Het onderzoek kan niet uitgevoerd worden binnen de bepalingen van de Welzijnswet

Uitleg van de asbestdeskundige: De hoogte van de kruipruimte is lager dan 1,5 meter.

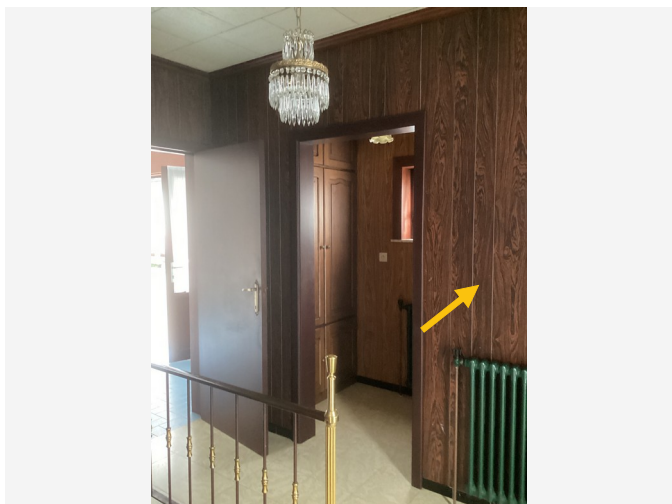
De voortzetwand bestaat uit niet-asbestverdachte houten platen. Zonder destructie is het niet mogelijk om na te gaan of er asbestverdachte materialen aanwezig zijn achter de platen.

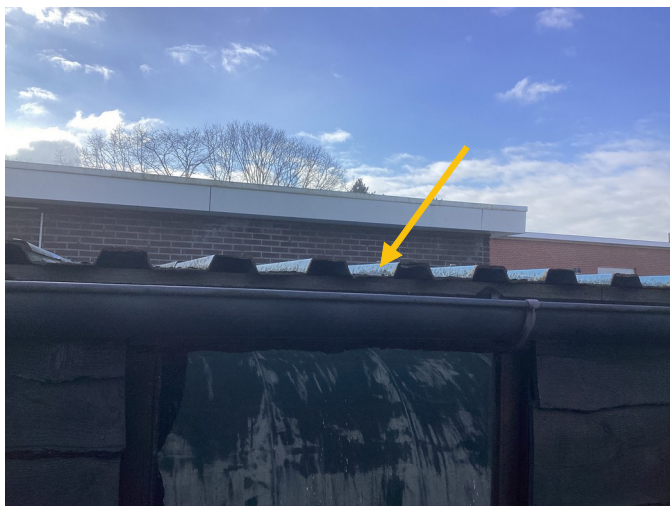
Het dak bestaat uit metalen platen en daarom niet asbestverdacht

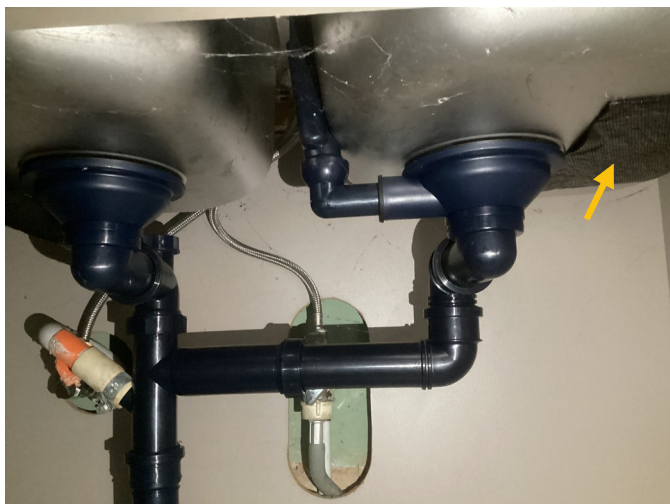
De spoelbak is vervaardigd in 2003 en daarom is ontdreuningsplaatje niet asbestverdacht

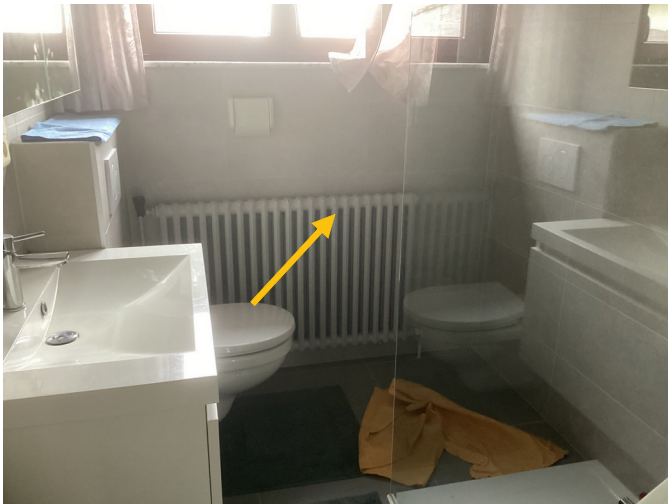
Fiche 10: Tegellijm achter wandtegels & plinten badkamer

De tegels in de badkamer zijn geplaatst in 2019 en daarom is de lijm niet asbestverdacht.

Onderliggende materie kan zonder destructie niet worden onderzocht.

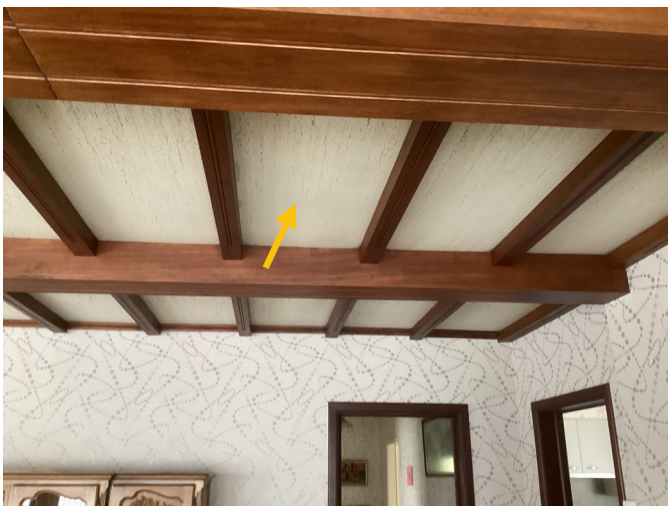
Het plafond bestaat uit hout. Zonder destructie is het niet mogelijk om na te gaan of er asbestverdachte materialen aanwezig zijn achter de Plafondafwerking.

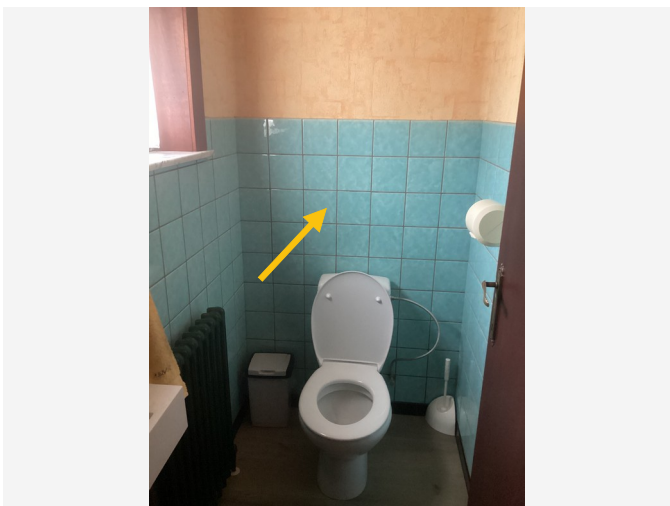
Op moment van de inspectie kon niet worden nagegaan of de tegellijm achter de muurtegels/plinten asbestverdacht is. Bij renovatie of verwijdering van de tegels dient het materiaal te worden geanalyseerd voor de werken van start gaan.

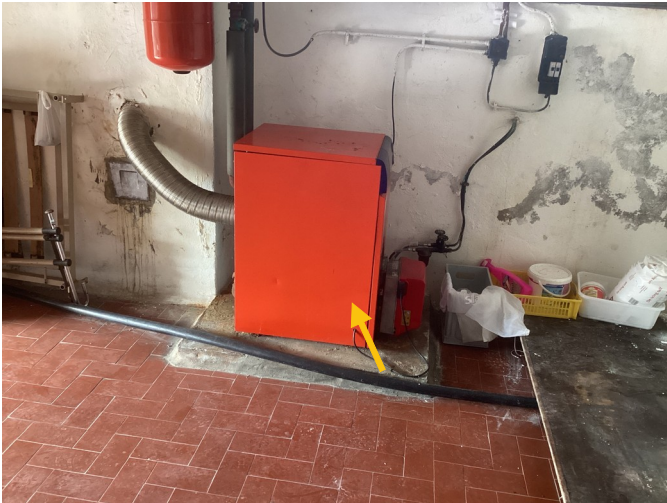
De ketel is van 2003 en daarom niet asbestverdacht

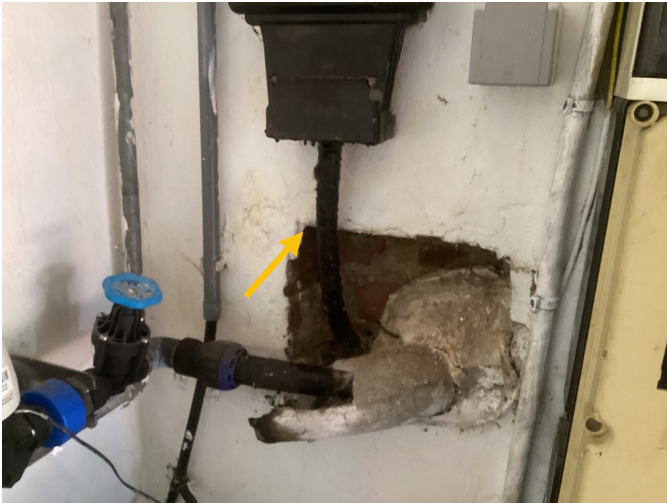
De kabel behoort toe tot de nutsmaatschappij en dient door hun vervangen te worden
