# Asbestinventarisatetest

Broechemsesteenweg 203, 2560 Nijlen

Attestnummer : 20250304-000192.000

Uitgegeven op : 04.03.2025

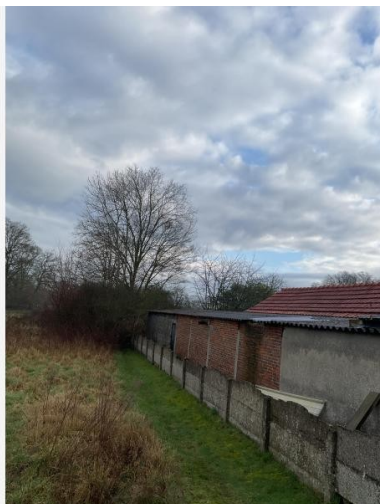
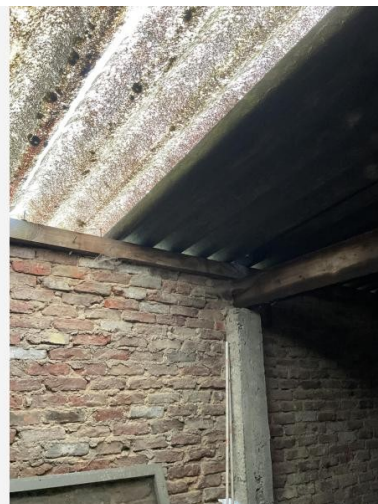
Het asbestmateriaal valt onder de mijlpaal van 2034.

**Dringend verwijderen**

Eindbeoordeling materiaalrisico	Hoog materiaalrisico en/of hoge kans op vezelvrijgave
---------------------------------	---

Gebondenheid	Categorie 1: hechtgebonden in oorsprong
Asbestsoort (vezeltype)	Crocidoliet aanwezig
Asbestconcentratie	Laag (< 50%)
Afschermingsgraad van het gehele materiaal	Geheel of deels (ook) vrij aan de binnenlucht
Toestand van het materiaal	Matig beschadigd, matig verweerd

<b>Beschrijving</b>	Golfplaten op bijgebouw
<b>Omgeving</b>	Grenst aan binnen- en buitenlucht
<b>Primaire drager</b>	Schuin dak
<b>Asbestmateriaal</b>	Dak- en gevelbekleding - Golfplaat
<b>Bindmiddel van asbestmateriaal</b>	Cement
<b>Gebondenheid op basis van bindmiddel</b>	Hecht
<b>Hoeveelheid (oppervlakte - aantal)</b>	<ul style="list-style-type: none"><li>• 135,00 m<sup>2</sup> - 1 stuk</li></ul>
<b>Totale oppervlakte</b>	135,00 m <sup>2</sup>
<b>Eenvoudig bereikbaar</b>	Ja
<b>Bevestigingswijze</b>	<ul style="list-style-type: none"><li>• Geschroefd</li></ul>
<b>Identificatiemethode</b>	Vaststelling zonder monsternamen
<b>Destructieve handeling voor identificatie</b>	Nee

- Verwijder dit asbestmateriaal zo snel mogelijk. Volg de toestand goed op.
- Hemelwater dat afspoelt van asbestcement daken of gevels kan asbestdeeltjes bevatten. Gebruik het enkel voor gesloten circuits (bv. spoelen toiletten). Reinig na het vervangen van het dak of de gevel de dakgoten en regenwaterput of -ton om asbesthoudend sediment of slib te verwijderen

- Eenvoudige handelingen: mag via doe-het-zelf of door werknemer(s) met opleidingsattest eenvoudige handelingen  
Hechtgebonden asbesttoepassing in open lucht.

Deze golfplaten kunnen manueel worden losgeschroefd en via de correcte wijze worden afgevoerd als hechtgebonden asbestafval.

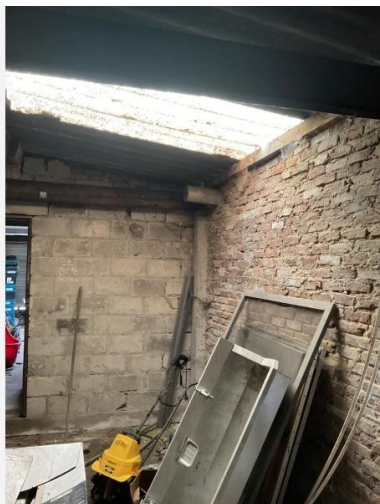
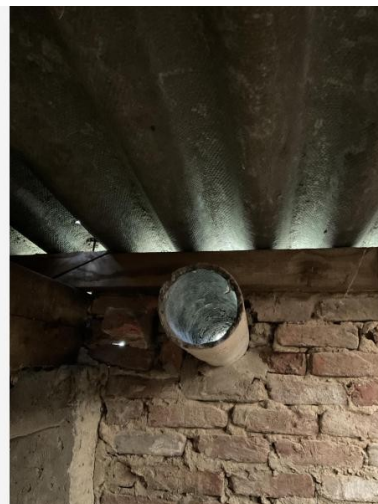
Het asbestmateriaal valt onder de mijlpaal van 2040.

**Dringend verwijderen**

Eindbeoordeling materiaalrisico	Hoog materiaalrisico en/of hoge kans op vezelvrijgave
---------------------------------	---

Gebondenheid	Categorie 1: hechtgebonden in oorsprong
Asbestsoort (vezeltype)	Crocidoliet aanwezig
Asbestconcentratie	Laag (< 50%)
Afschermingsgraad van het gehele materiaal	Geheel of deels (ook) vrij aan binnenluchtstromen
Toestand van het materiaal	Matig beschadigd, matig verweerd

Beschrijving	Verluchtingsbuis in bijgebouw
Omgeving	Grenst aan binnen- en buitenlucht
Primaire drager	Fundering-draagstructuur (horizontaal, verticaal)
Asbestmateriaal	Buis, koker, leiding, pijp, doorvoer
Bindmiddel van asbestmateriaal	Cement
Gebondenheid op basis van bindmiddel	Hecht
Hoeveelheid (lengte - omtrek - dikte - aantal)	<ul style="list-style-type: none"><li>• 0,50 m - 50,00 cm - 1,00 cm - 1 stuk</li></ul>
Totaal volume	0,003 m <sup>3</sup>
Eenvoudig bereikbaar	Ja
Bevestigingswijze	<ul style="list-style-type: none"><li>• Verlijmd, ingegoten, versmeerd</li></ul>
Identificatiemethode	Vaststelling zonder monsternamen
Destructieve handeling voor identificatie	Nee

- Verwijder dit asbestmateriaal zo snel mogelijk. Volg de toestand goed op.

- Eenvoudige handelingen: mag via doe-het-zelf of door werknemer(s) met opleidingsattest eenvoudige handelingen  
Hechtgebonden asbesttoepassing in binnenlucht.

Deze kan zonder beschadigen worden weggenomen door het voorzichtig afbreken van het steense schouwwerk rondom.

Contacteer bij voorkeur een dakwerker of aannemer om deze werken uit te voeren.

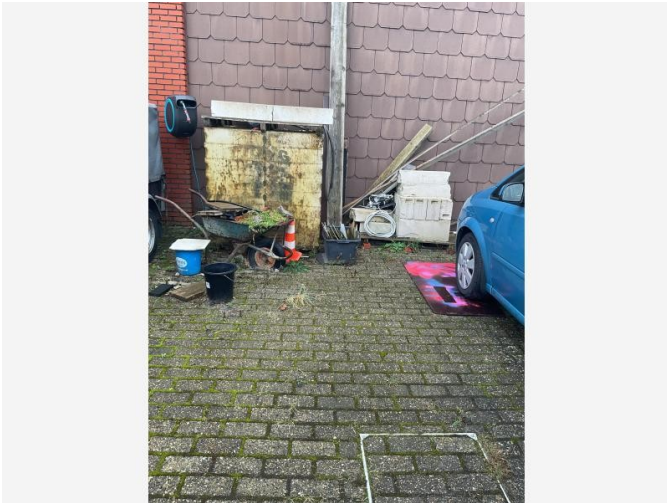
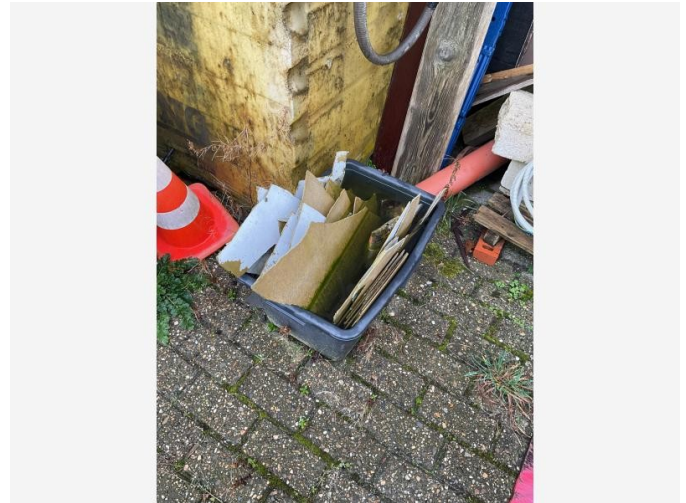
Het asbestmateriaal valt onder de mijlpaal van 2040.

**Dringend verwijderen**

<b>Beschrijving</b>	Plaatmateriaal naast huis
<b>Type afvalstof</b>	Betreft resten (contaminatie) van verwerking of beschadiging
<b>Type resten (contaminatie)</b>	<ul style="list-style-type: none"><li>Stukken, fragmenten (los, opliggend)</li></ul>
<b>Besmette materialen</b>	<ul style="list-style-type: none"><li>Geen (er is geen vermenging met ander materiaal)</li></ul>
<b>Bron van de resten</b>	Platen van asbestcement.
<b>Omgeving</b>	Buiten
<b>Primaire drager</b>	Vloer
<b>Gebondenheid resten</b>	Hecht
<b>Hoeveelheid (gewicht - aantal)</b>	<ul style="list-style-type: none"><li>40,00 kg - 1 stuk</li></ul>
<b>Totaal gewicht</b>	40,00 kg
<b>Eenvoudig bereikbaar</b>	Ja
<b>Identificatiemethode</b>	Vaststelling zonder monstername

- Verwijder het asbestafval.

- Eenvoudige handelingen: mag via doe-het-zelf of door werknemer(s) met opleidingsattest eenvoudige handelingen  
Hechtgebonden asbestafval in open lucht dewelke niet meer gedemonteerd moet worden. Voer dit afval met correcte verpakking af.

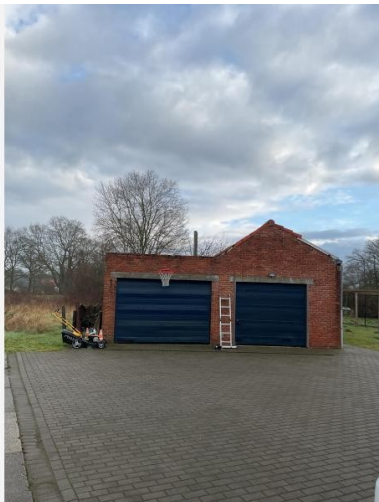
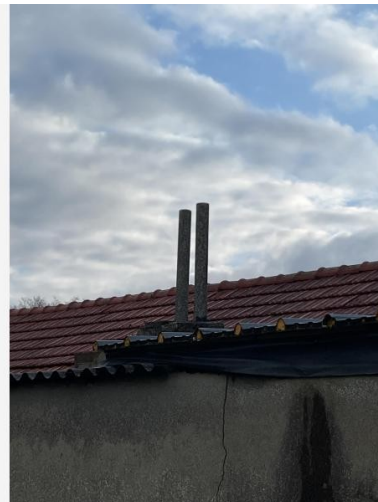
Het asbestmateriaal valt onder de mijlpaal van 2034.

Verwijderen

Eindbeoordeling materiaalrisico	Verhoogd materiaalrisico en/of verhoogde kans op vezelvrijgave
---------------------------------	--

Gebondenheid	Categorie 1: hechtgebonden in oorsprong
Asbestsoort (vezeltype)	Crocidoliet aanwezig
Asbestconcentratie	Laag (< 50%)
Afschermingsgraad van het gehele materiaal	Geheel of deels vrij aan de buitenlucht
Toestand van het materiaal	Matig beschadigd, matig verweerd

Beschrijving	Schouwpijp op bijgebouw
Omgeving	Buiten
Primaire drager	HVAC infrastructuur en uitrusting
Asbestmateriaal	Rookgaskanaal
Bindmiddel van asbestmateriaal	Cement
Gebondenheid op basis van bindmiddel	Hecht
Hoeveelheid (lengte - omtrek - dikte - aantal)	<ul style="list-style-type: none"><li>• 2,00 m - 40,00 cm - 1,00 cm - 2 stuks</li></ul>
Totaal volume	0,016 m <sup>3</sup>
Eenvoudig bereikbaar	Ja
Bevestigingswijze	<ul style="list-style-type: none"><li>• Verlijmd, ingegoten, versmeerd</li></ul>
Identificatiemethode	Vaststelling zonder monsternamen
Destructieve handeling voor identificatie	Nee

- Zorg voor een veilig beheer. Vermijd het beschadigen van het asbestmateriaal. Controleer de toestand jaarlijks op wijzigingen.

- Eenvoudige handelingen: mag via doe-het-zelf of door werknemer(s) met opleidingsattest eenvoudige handelingen  
Hechtgebonden asbesttoepassing in open lucht.

Deze kan zonder beschadigen worden weggenomen door het voorzichtig afbreken van het steense schouwwerk rondom.

Contacteer bij voorkeur een dakwerker of aannemer om deze werken uit te voeren.

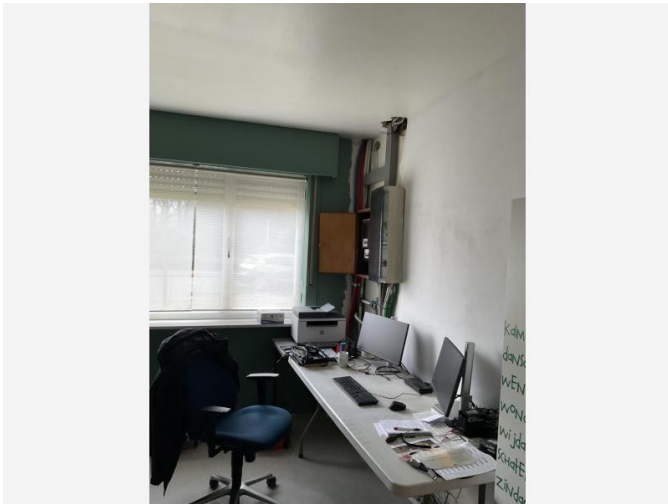
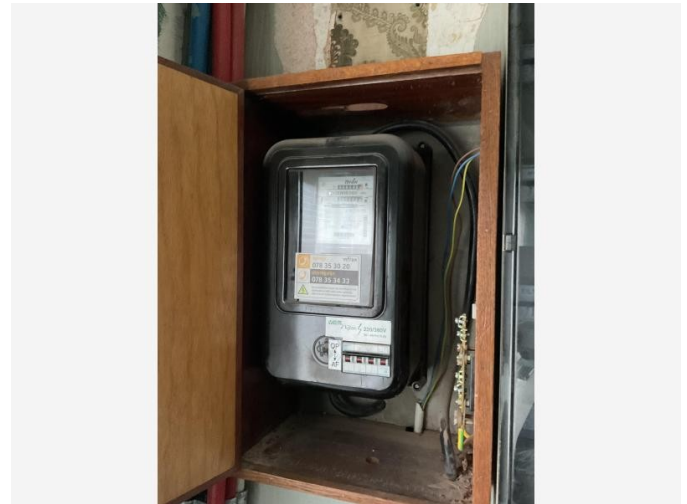
Het asbestmateriaal valt onder de mijlpaal van 2040.

Zorgvuldig beheren

Eindbeoordeling materiaalisico	Laag materiaalisico en/of verlaagde kans op vezelvrijgave
--------------------------------	---

Gebondenheid	Categorie 1: hechtgebonden in oorsprong
Asbestsoort (vezeltype)	Crocidoliet aanwezig
Asbestconcentratie	Laag (< 50%)
Afschermingsgraad van het gehele materiaal	Geheel of deels (ook) vrij aan de binnenlucht
Toestand van het materiaal	Onbeschadigd, niet verweerd

Beschrijving	Bakeliet zekeringkast en elektriciteitsmeter in bureau
Omgeving	Binnen
Primaire drager	Communicatie en elektrische infrastructuur en uitrusting
Asbestmateriaal	Bakeliet
Bindmiddel van asbestmateriaal	Kunststof of -hars
Gebondenheid op basis van bindmiddel	Hecht
Hoeveelheid (gewicht - aantal)	<ul style="list-style-type: none"><li>• 7,00 kg - 1 stuk</li></ul>
Totaal gewicht	7,00 kg
Eenvoudig bereikbaar	Ja
Bevestigingswijze	<ul style="list-style-type: none"><li>• Geschroefd</li></ul>
Identificatiemethode	Vaststelling zonder monstername
Destructieve handeling voor identificatie	Nee

- Zorg voor een veilig beheer. Vermijd het beschadigen van het asbestmateriaal. Controleer de toestand jaarlijks op wijzigingen.

- Eenvoudige handelingen: mag via doe-het-zelf of door werknemer(s) met opleidingsattest eenvoudige handelingen Eigendom van de netbeheerder. Deze worden meegenomen bij het plaatsen van digitale meters.

Hechtgebonden asbesttoepassing met een van nature lage kans op vezelemisatie. Deze kan gemakkelijk van de muur worden losgeschroefd zonder de asbesttoepassing te beschadigen.

Contacteer de netbeheerder om deze toepassing te vervangen door een digitale meter. De kans is groot dat je hier als particulier niet aan mag werken vanwege veiligheid betreffende de elektriciteit.

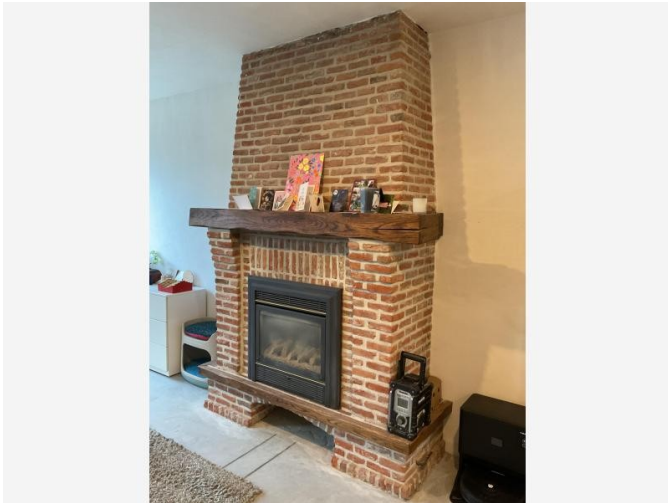
Situeringfoto

**Reden:** Er is geen volledige risicobeoordeling mogelijk

**Uitleg van de asbestdeskundige:** De inhoud van dit steense schouwwerk kan bij niet-destructief onderzoek niet worden waargenomen. Als bij afbraak van de schouw onverwacht of asbestverdacht materiaal tevoorschijn komt is het aangeraden een asbestdeskundige of -verwijderaar te raadplegen.

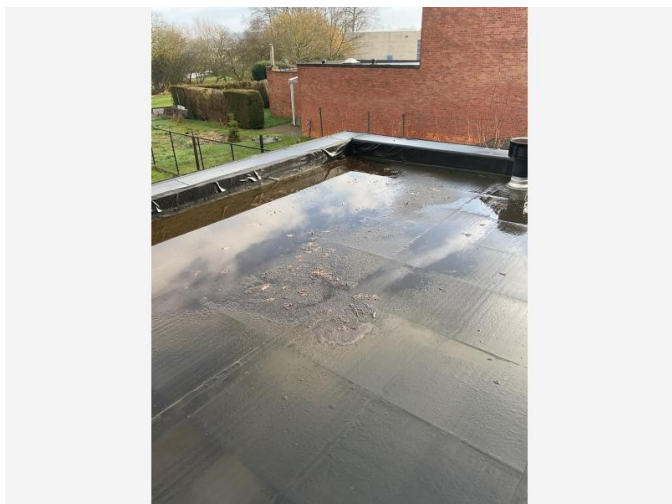
EPDM is niet asbestverdacht.

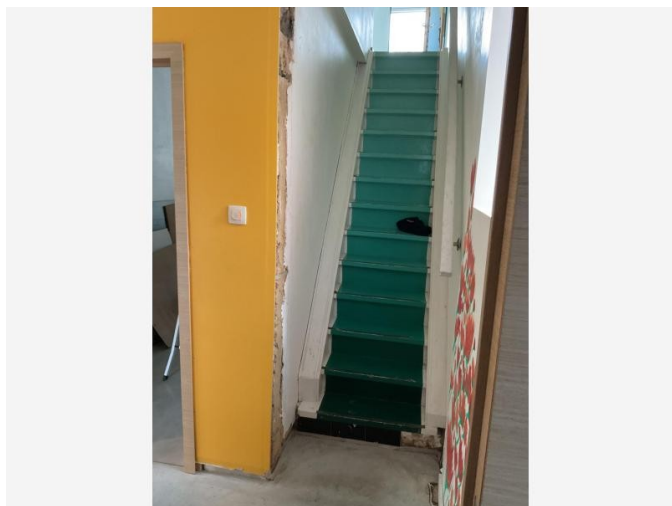
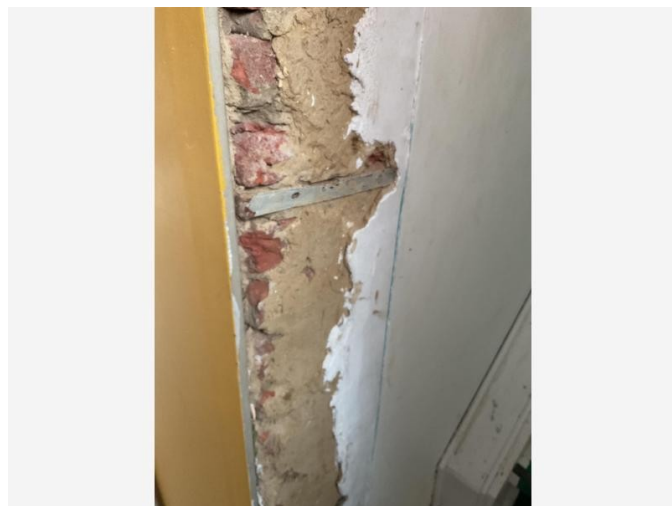
Geen asbest

#	Type	Referentie	Resultaat
9.1	Mengmonster	MM01	Geen asbest

<b>Beschrijving</b>	Pleisterwerk muren
<b>Omgeving</b>	Binnen
<b>Primaire drager</b>	Binnenwand
<b>Bindmiddel van materiaal</b>	Gips - kalk
<b>Gebondenheid op basis van bindmiddel</b>	Niet-hechtgebonden
<b>Hoeveelheid (oppervlakte - dikte - aantal)</b>	• 160,00 m <sup>2</sup> - 2,00 cm - 1 stuk
<b>Totaal volume</b>	3,20 m <sup>3</sup>
<b>Identificatiemethode</b>	Vaststelling met monsternamen
<b>Destructieve handeling voor identificatie</b>	Nee

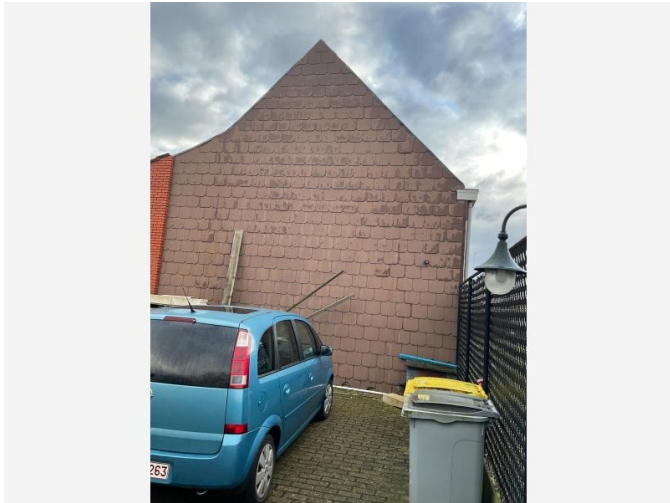
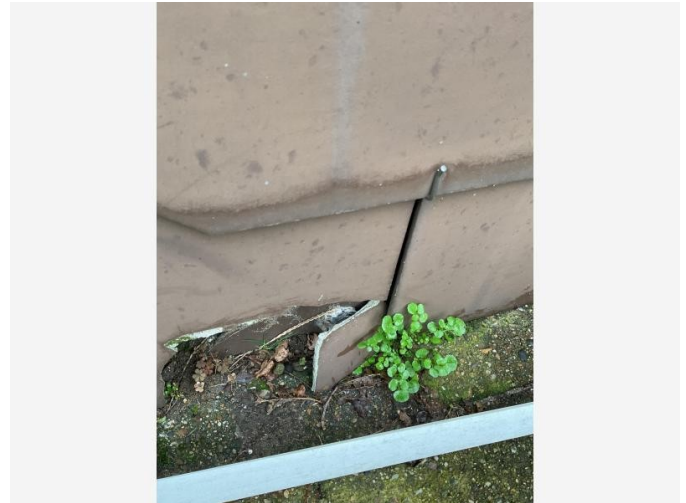
## Fiche 10: Gevelleien aan linker gevel

Geen asbest

#	Type	Referentie	Resultaat
10.1	Puntmonster	MM03	Geen asbest

<b>Beschrijving</b>	Gevelleien aan linker gevel
<b>Omgeving</b>	Buiten
<b>Primaire drager</b>	Wand vrijstaand (scheidingsmuur, ...)
<b>Bindmiddel van materiaal</b>	Cement
<b>Gebondenheid op basis van bindmiddel</b>	Hecht
<b>Hoeveelheid (oppervlakte - aantal)</b>	• 36,00 m <sup>2</sup> - 1 stuk
<b>Totale oppervlakte</b>	36,00 m <sup>2</sup>
<b>Identificatiemethode</b>	Vaststelling met monsternamen
<b>Destructieve handeling voor identificatie</b>	Nee

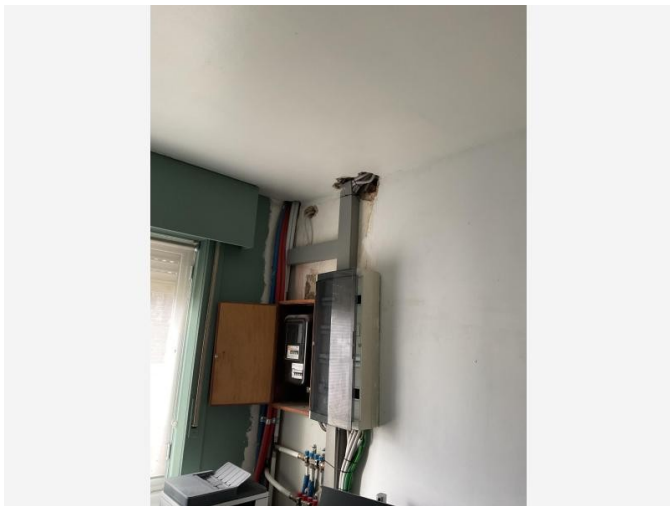
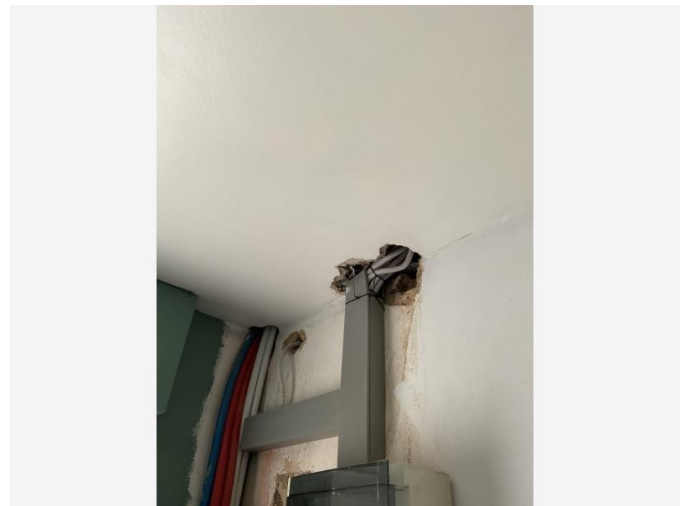
Geen asbest

#	Type	Referentie	Resultaat
11.1	Mengmonster	MM02	Geen asbest

Beschrijving	Pleisterwerk plafonds
Omgeving	Binnen
Primaire drager	Plafond
Bindmiddel van materiaal	Gips - kalk
Gebondenheid op basis van bindmiddel	Niet-hechtgebonden
Hoeveelheid (oppervlakte - dikte - aantal)	• 20,00 m <sup>2</sup> - 2,00 cm - 1 stuk
Totaal volume	0,40 m <sup>3</sup>
Identificatiemethode	Vaststelling met monsternamen
Destructieve handeling voor identificatie	Nee

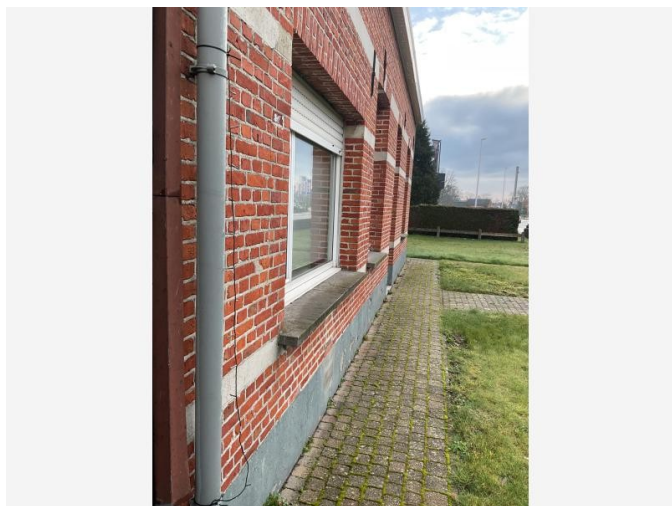
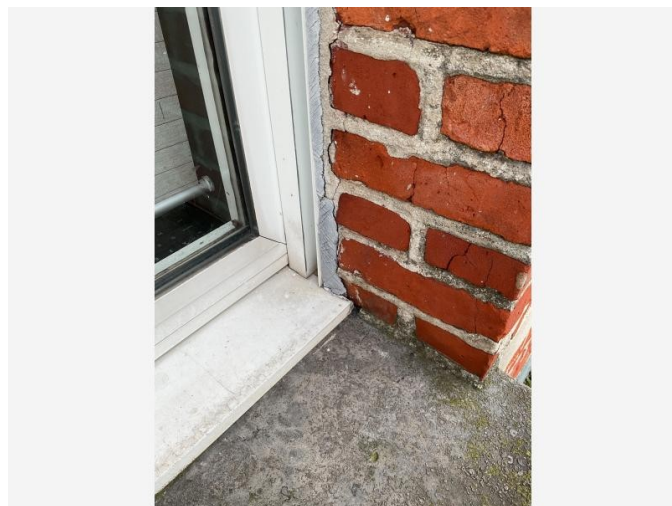
Geen asbest

#	Type	Referentie	Resultaat
12.1	Puntmonster	MM04	Geen asbest

<b>Beschrijving</b>	Mastiek tussen de raamprofielen en de muur
<b>Omgeving</b>	Buiten
<b>Primaire drager</b>	Wandopening verticaal (raam, deur, ...)
<b>Bindmiddel van materiaal</b>	Kitten, mastiek, pasta
<b>Gebondenheid op basis van bindmiddel</b>	Hecht
<b>Hoeveelheid (gewicht - aantal)</b>	<ul style="list-style-type: none"><li>• 20,00 kg - 1 stuk</li></ul>
<b>Totaal gewicht</b>	20,00 kg
<b>Identificatiemethode</b>	Vaststelling met monsternamen
<b>Destructieve handeling voor identificatie</b>	Nee
