Asbestinventarisatetest

Vranksberg 18, 3040 Huldenberg

Attestnummer : 20250314-000459.000

Uitgegeven op : 14.03.2025

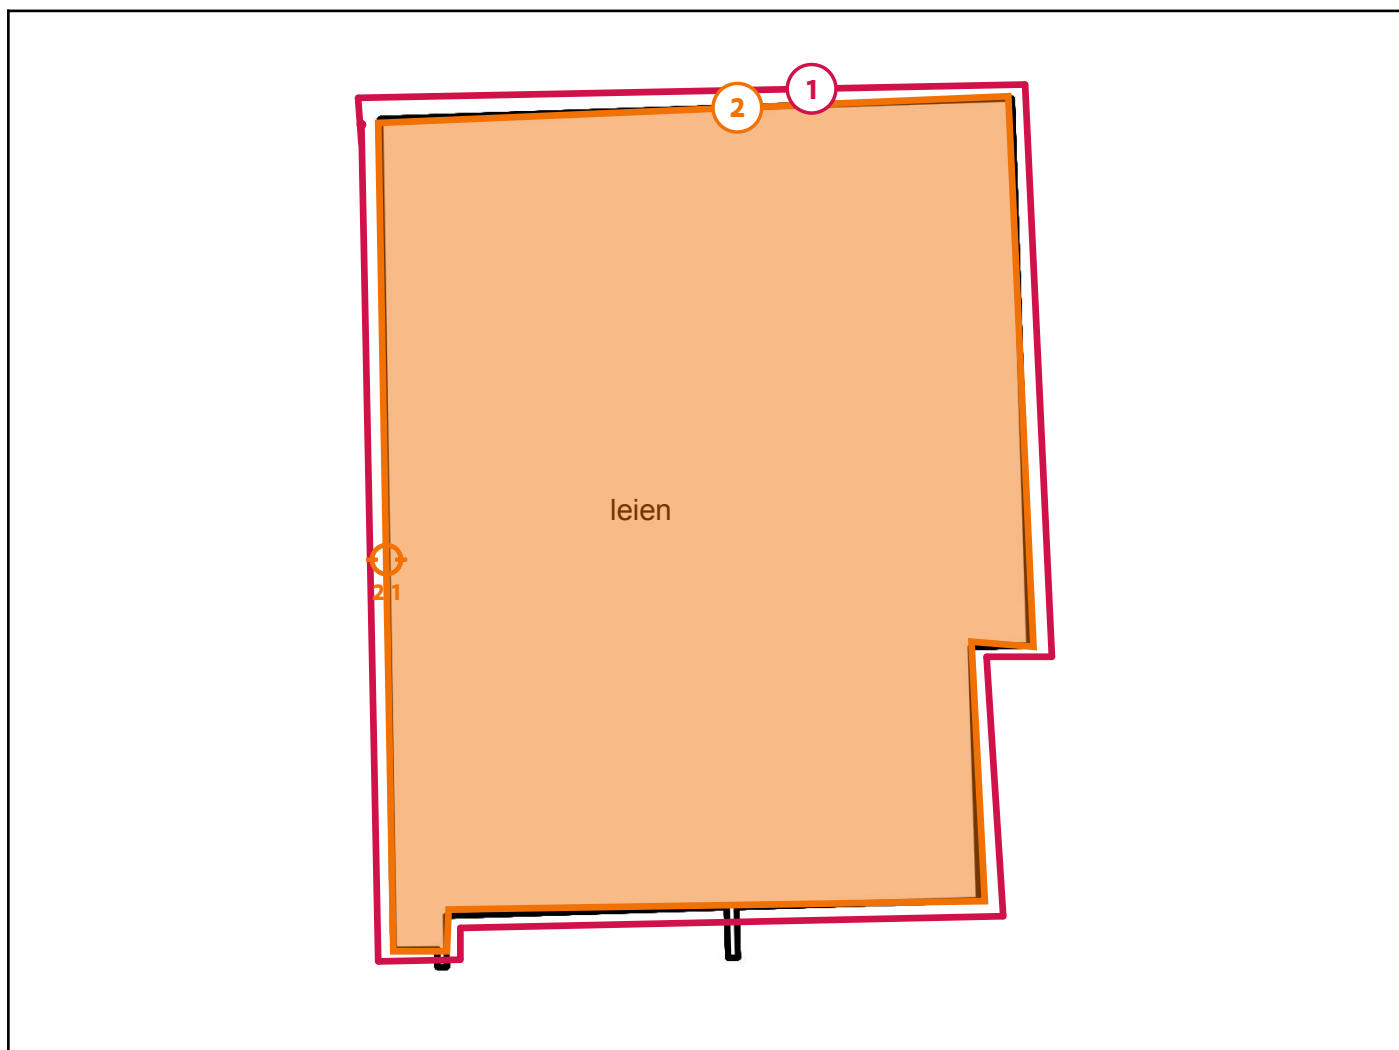
Plan 1.10: woning plan

Beschrijving	Type	Actie
1. Slib/sediment dakgoot.	Asbestmateriaal	Dringend verwijderen
2. Dak/gevelleien (met staalname).	Asbestmateriaal	Verwijderen
2.1 Code: 4	Puntmonster	-

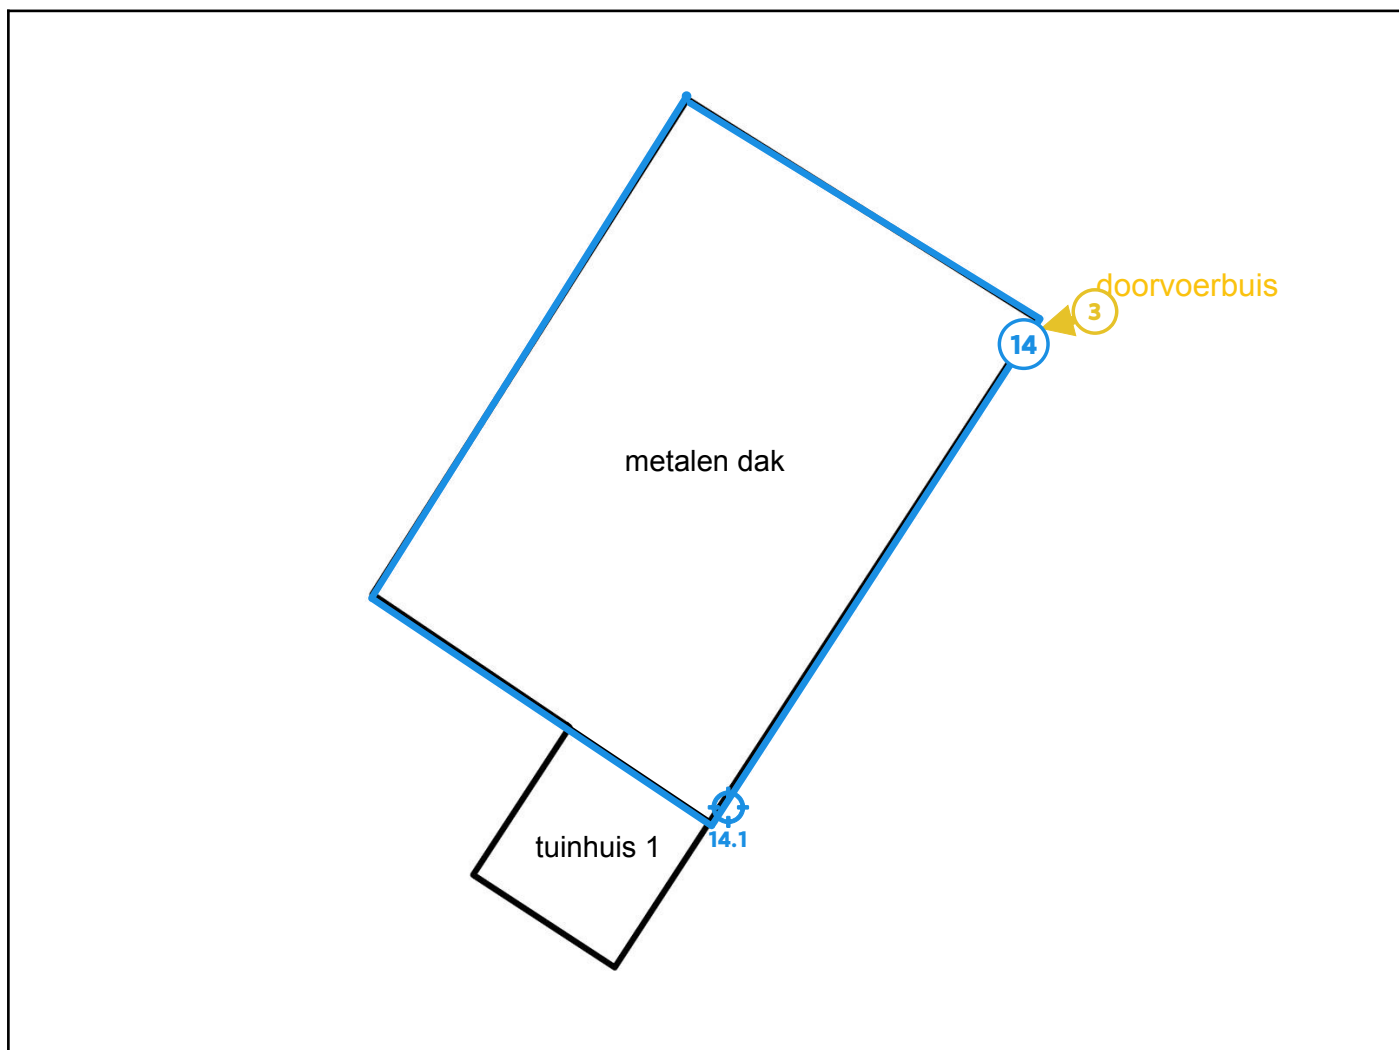
Plan 2.1: tuinberging plan

Beschrijving	Type	Actie
3. AC doorvoerbuis	Asbestmateriaal	Zorgvuldig beheren
14. Roofing tuinberging (met staalname).	Geen asbest	-
14.1 Code: 2	Puntmonster	-

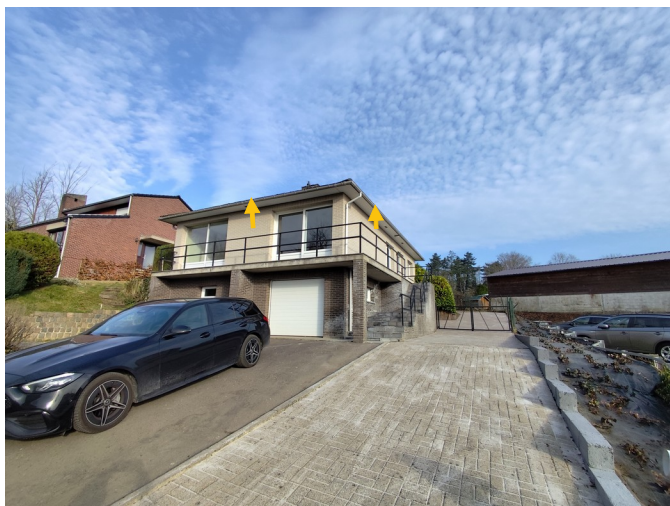
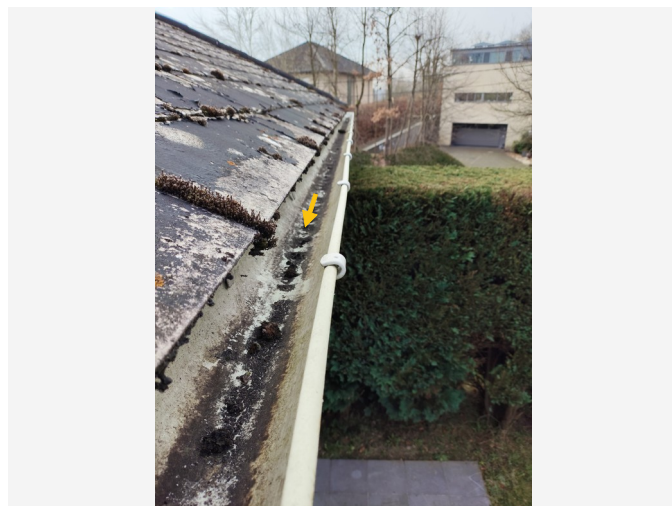
Beschrijving	Slib/sediment dakgoot.
Type afvalstof	Betreft resten (contaminatie) van verwerking of beschadiging
Type resten (contaminatie)	<ul style="list-style-type: none">• Stof, deeltjes < 4 mm, flinters, gruis (los, opliggend)
Besmette materialen	<ul style="list-style-type: none">• Sediment (dakgoot, afvoerbuus, regenwaterput, ...)
Bron van de resten	leien
Omgeving	Buiten
Primaire drager	Infrastructuur hemelwater (opvang en afvoer)
Gebondenheid resten	Niet hecht
Hoeveelheid (gewicht - aantal)	<ul style="list-style-type: none">• 2,00 kg - 1 stuk
Totaal gewicht	2,00 kg
Eenvoudig bereikbaar	Ja
Identificatiemethode	Vaststelling zonder monsternamen
Opmerking	De vermelde oppervlaktes, diktes, gewichten en volumes betreffen een berekende schatting. Er worden geen rechten verleend aan deze oppervlaktes/diktes/volumes.

Het asbestmateriaal valt onder de mijlpaal van 2034.

Dringend verwijderen

- Verwijder het asbestafval.

- Eenvoudige handelingen: mag via doe-het-zelf of door werknemer(s) met opleidingsattest eenvoudige handelingen
Reinig de dakgoten om asbesthoudend sediment of slib te verwijderen.

Dit kan aanleiding geven tot blootstelling, gebruik standaard dragen van de nodige wegwerp beschermingsmiddelen FFP 3 masker, handschoenen en tyvec CAT III type 5-6

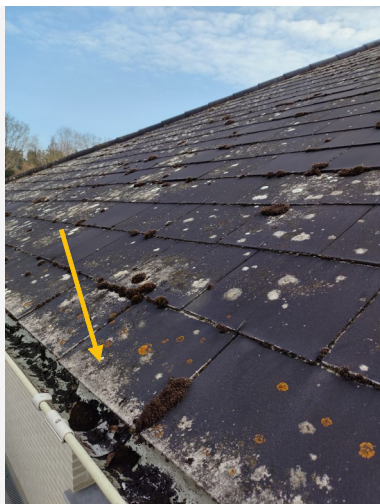
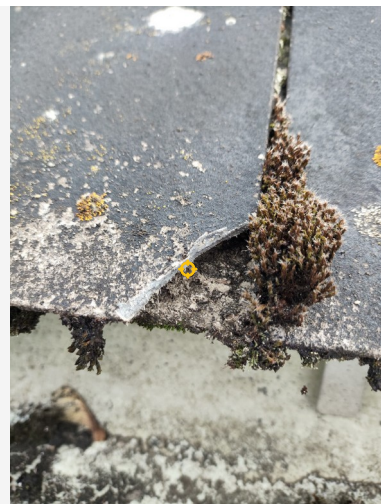
Eindbeoordeling materiaalrisico	Verhoogd materiaalrisico en/of verhoogde kans op vezelvrijgave
---------------------------------	----------------------------------------------------------------

Gebondenheid	Categorie 1: hechtgebonden in oorsprong
Asbestsoort (vezeltype)	Alleen chrysotiel
Asbestconcentratie	Laag (< 50%)
Afschermingsgraad van het gehele materiaal	Geheel of deels (ook) vrij aan de binnenlucht
Toestand van het materiaal	Matig beschadigd, matig verweerd

#	Type	Referentie	Resultaat
2.1	Puntmonster	4	Chrysotiel

Beschrijving	Dak/gevelleien (met staalname).
Omgeving	Grenst aan binnen- en buitenlucht
Primaire drager	Schuin dak
Asbestmateriaal	Dak- en gevelbekleding - Lei, shingle
Bindmiddel van asbestmateriaal	Cement
Gebondenheid op basis van bindmiddel	Hecht
Hoeveelheid (oppervlakte - aantal)	<ul style="list-style-type: none">• 95,00 m² - 1 stuk
Totale oppervlakte	95,00 m ²
Eenvoudig bereikbaar	Ja
Bevestigingswijze	<ul style="list-style-type: none">• Geklemd
Identificatiemethode	Vaststelling met monstername
Destructieve handeling voor identificatie	Nee
Opmerking	<p>Er werd een staal genomen aan een uitstekend stuk waardoor de waterdichtheid van de dakbedekking niet in het gedrang komt.</p> <p>De vermelde oppervlaktes, diktes en volumes betreffen een bereedeneerde schatting. Er worden geen rechten verleend aan deze oppervlaktes/diktes/volumes.</p>

Het asbestmateriaal valt onder de mijlpaal van 2040.

- Verwijder dit asbestmateriaal zo snel mogelijk. Volg de toestand goed op.
- Hemelwater dat afspoelt van asbestcement daken of gevels kan asbestdeeltjes bevatten. Gebruik het enkel voor gesloten circuits (bv. spoelen toiletten). Reinig na het vervangen van het dak of de gevel de dakgoten en regenwaterput of -ton om asbesthoudend sediment of slib te verwijderen

- Eenvoudige handelingen: mag via doe-het-zelf of door werknemer(s) met opleidingsattest eenvoudige handelingen
EH via doe-het zelf Standaard dragen van de nodige wegwerp beschermingsmiddelen FFP 3 masker , handschoenen en tyvec CAT III type 5-6

Indien mogelijk de ondervloer afdekken , leien voorzichtig verwijderen, extra fixeren, niet breken , niet gooien, onmiddellijk verpakken of voorzichtig in container met asbest bag plaatsen.

Indien leien in slechte staat zijn en kans bestaat op breken : Eenvoudige handeling opgeleid personeel , alle werknemer(s) moeten wel beschikken over een opleidingsattest eenvoudige handelingen 8u

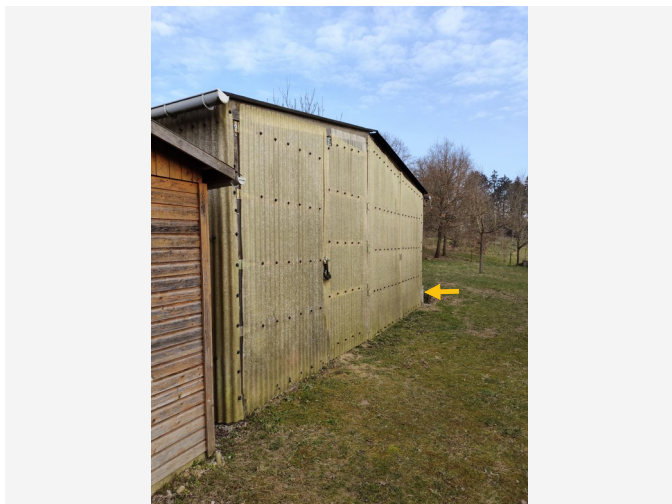
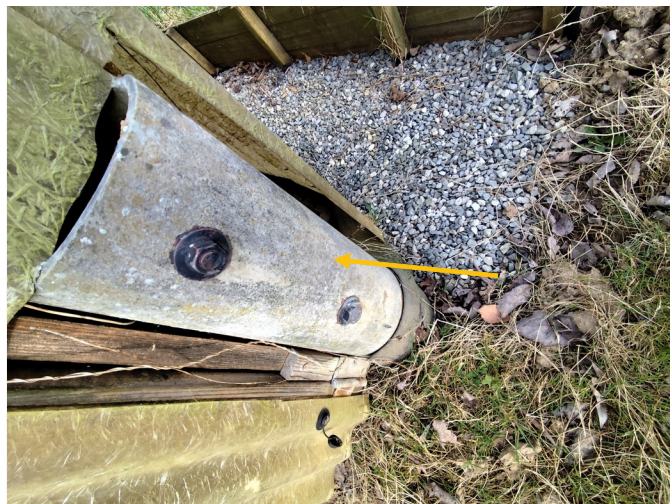
Eindbeoordeling materiaalrisico	Laag materiaalrisico en/of verlaagde kans op vezelvrijgave
---------------------------------	------------------------------------------------------------

Gebondenheid	Categorie 1: hechtgebonden in oorsprong
Asbestsoort (vezeltype)	Crocidoliet aanwezig
Asbestconcentratie	Laag (< 50%)
Afschermingsgraad van het gehele materiaal	Geheel of deels vrij aan de buitenlucht
Toestand van het materiaal	Licht beschadigd, licht verweerd. Intact calciumsilicaatmateriaal of categorie III 'gebondenheid'

Beschrijving	AC doorvoerbuis
Omgeving	Buiten
Primaire drager	Wand buitenschil
Asbestmateriaal	Buis, koker, leiding, pijp, doorvoer
Bindmiddel van asbestmateriaal	Cement
Gebondenheid op basis van bindmiddel	Hecht
Hoeveelheid (lengte - omtrek - dikte - aantal)	<ul style="list-style-type: none">• 0,30 m - 40,00 cm - 1,00 cm - 1 stuk
Totaal volume	0,001 m ³
Eenvoudig bereikbaar	Ja
Bevestigingswijze	<ul style="list-style-type: none">• Verlijmd, ingegoten, versmeerd
Identificatiemethode	Vaststelling zonder monsternamen
Destructieve handeling voor identificatie	Nee
Opmerking	aantal 1 De vermelde oppervlaktes en volumes betreffen een berekende schatting. Er worden geen rechten verleend aan deze oppervlaktes/volumes. De dikte is een schatting die voortvloeit uit de monsterplaatsen en is daarom niet altijd representatief.

- Zorg voor een veilig beheer. Vermijd het beschadigen van het asbestmateriaal. Controleer de toestand jaarlijks op wijzigingen.

De buïs kan losgeschroefd worden , voorzichtig rondom losgebeiteld worden indien nodig , extra bevochtigen om stof te voorkomen

Bij de gemeente/containerpark afsluitzakken halen om dubbel in te pakken en af te voeren naar het containerpark als hechtgebonden asbestafval.

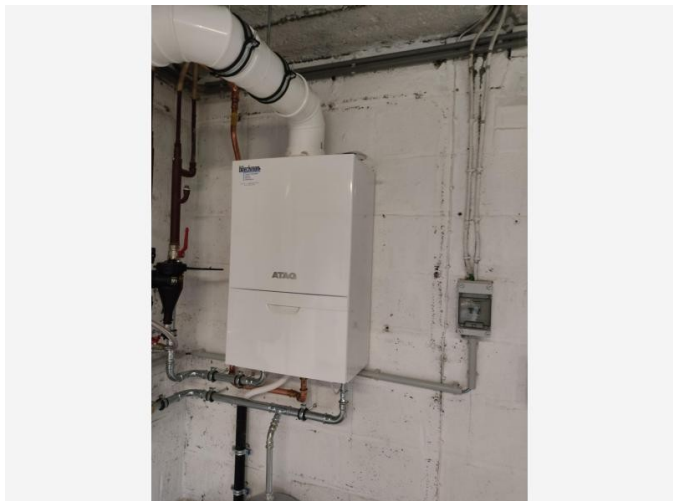
Fiche 4: HVAC-installatie: informatie uit productnummer bouwjaar 2024

De cv ketel merk atag werd opgezocht en is als niet asbesthoudend beoordeeld.

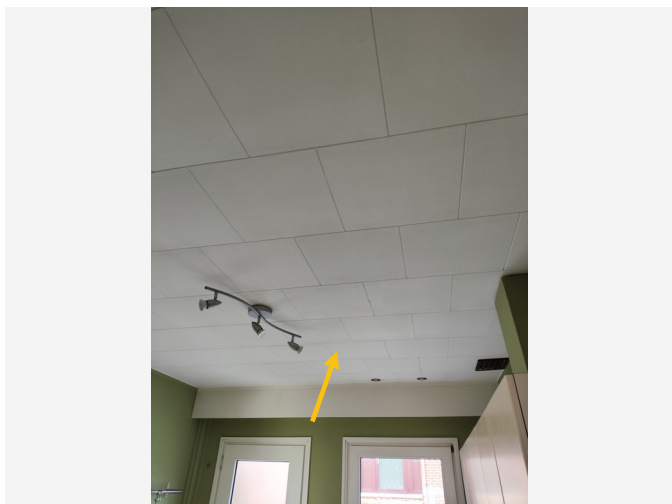
Er zijn plafonds afgewerkt in plaatmateriaal. Het is niet duidelijk of er pleisterwerk of verdacht materiaal aanwezig is achter deze valse plafonds, het is aangewezen om bijkomend onderzoek uit te voeren bij werken.

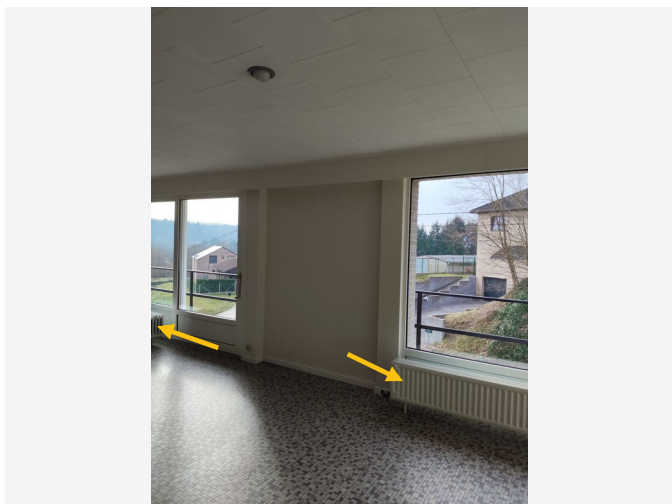
Mogelijks bevinden er zich in de radiatoren asbesthoudende pakkingen of dichtingen tussen de compartimenten of thermostaatknoppen.

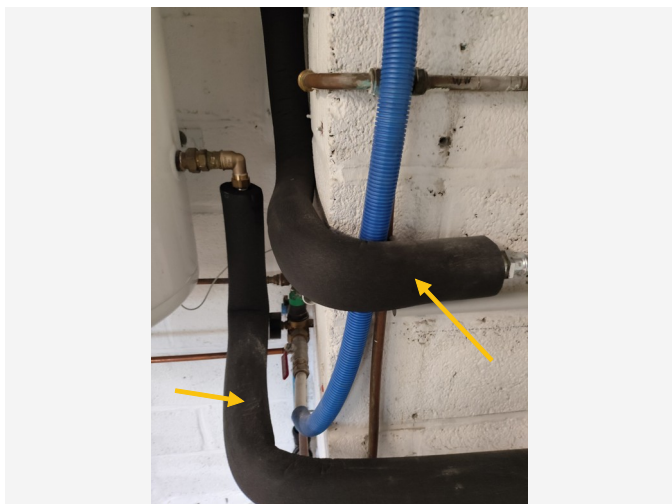
De thermische isolatie bestaat uit textiel (doek), en glaswol. Asbestvezels werden verwerkt in de pleisterlaag. Er is geen pleisterlaag aanwezig, de isolatie is hierdoor niet verdacht.

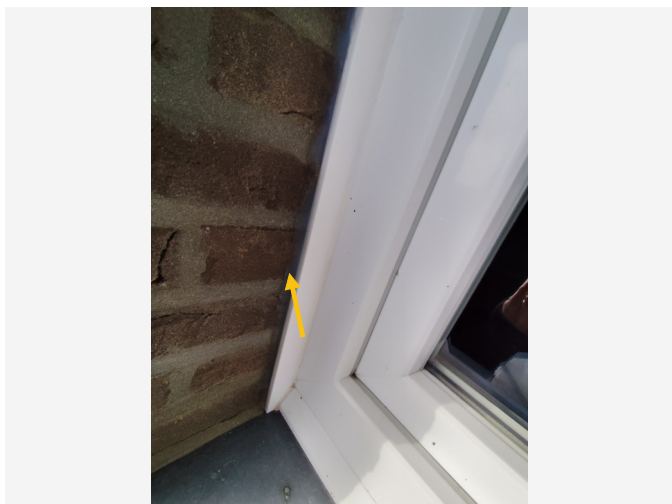
De mastiek werd gecontroleerd en als niet-asbesthoudend beschouwd. (zacht en elastisch)

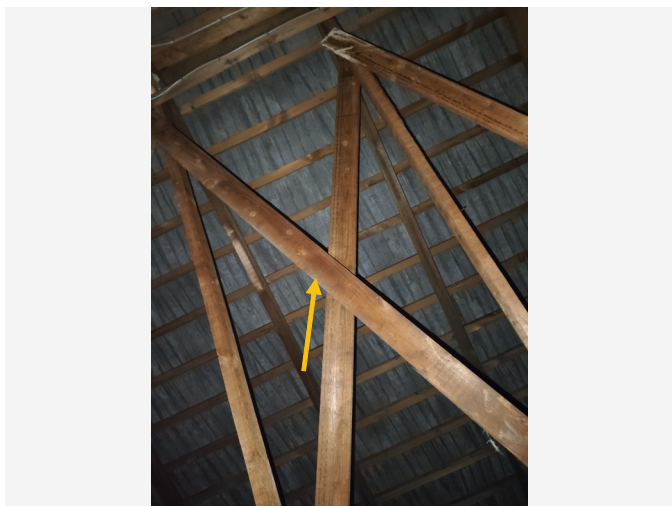
Het dak werd gecontroleerd. Er is geen verdacht onderdak vastgesteld .

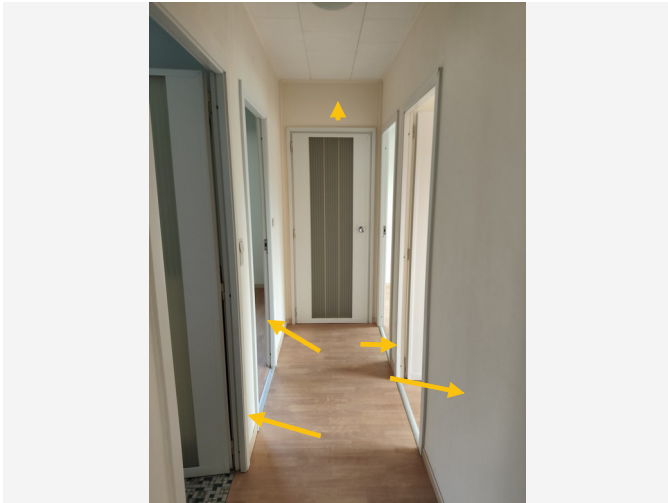
Er zijn binnenwanden afgewerkt met vals plaatmateriaal .

Het is niet duidelijk of er verdacht pleisterwerk of ander materiaal aanwezig is achter deze valse wanden, het is aangewezen om bijkomend onderzoek uit te voeren bij werken.

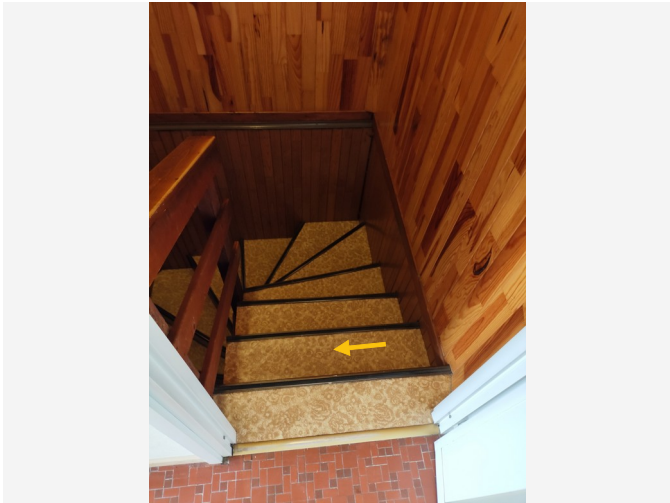
Volgens expertise kunnen we deze vinyl als niet asbest verdacht beschouwen (soepel en flexibel van structuur.) (onderkant met jute/koord)

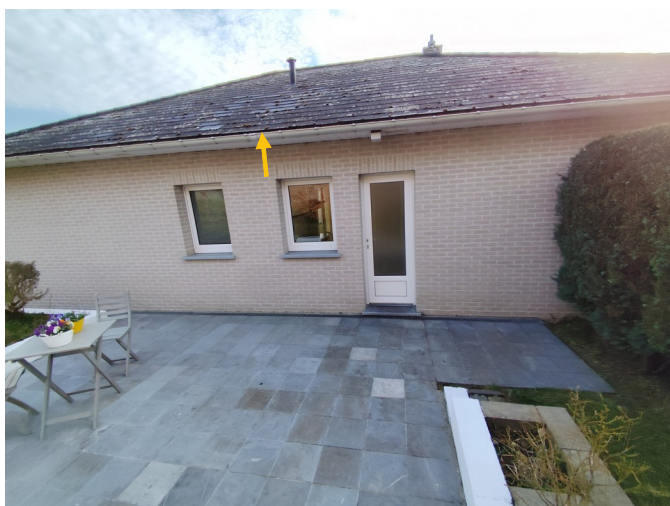
De dakgoot werd gecontroleerd, het materiaal is niet asbest-verdacht

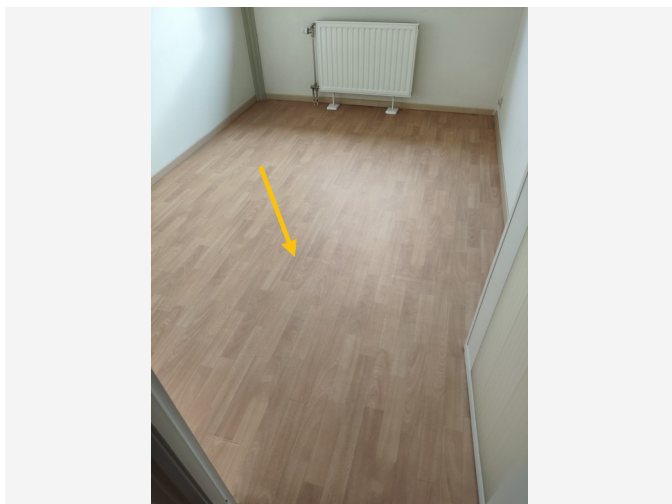
in het verleden zijn vaak asbesthoudende vinylvloeren / onderlagen/lijm gebruikt. Er waren geen losliggende planken of beschadigingen. Controleer bij werken de aanwezigheid van onderlagen.

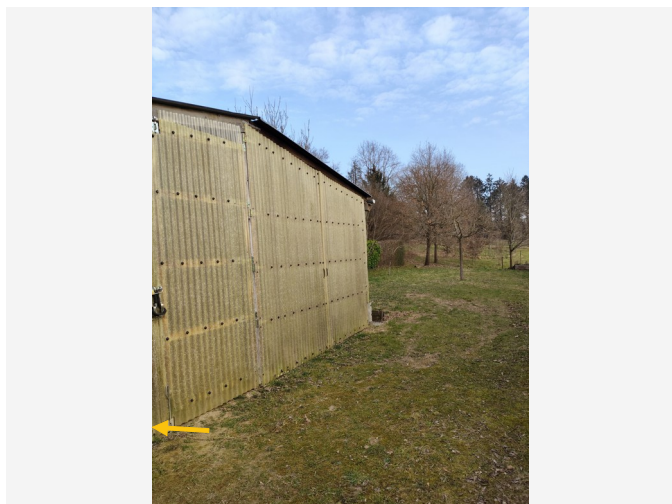
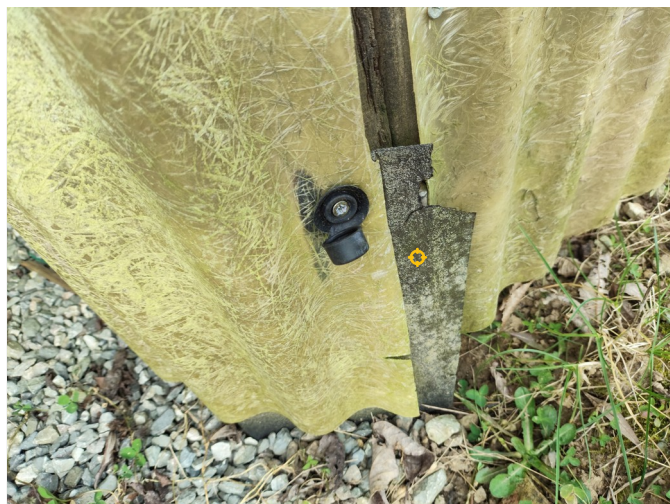
Fiche 14: Roofing tuinberging (met staalname).

Geen asbest

#	Type	Referentie	Resultaat
14.1	Puntmonster	2	Geen asbest

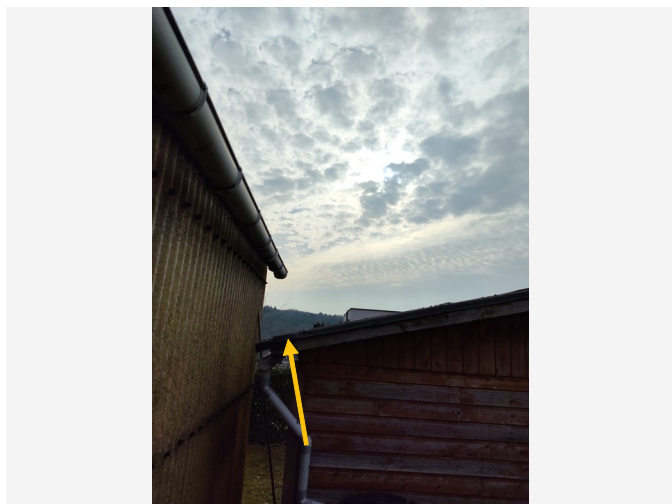
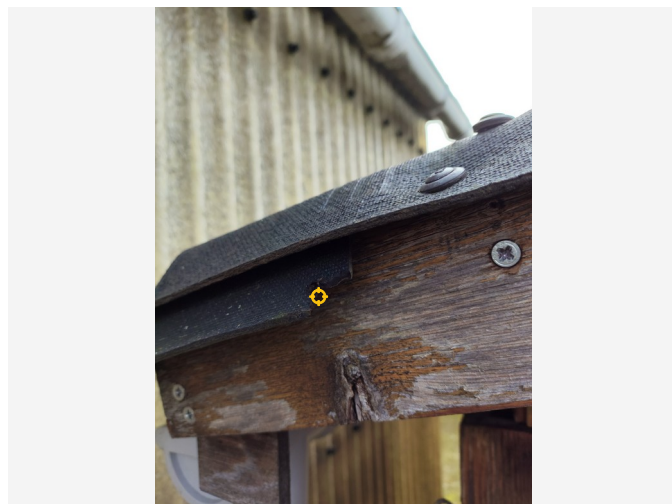
Fiche 15: bitumen dak tuinhuis (met staalname).

Geen asbest

#	Type	Referentie	Resultaat
15.1	Puntmonster	1	Geen asbest

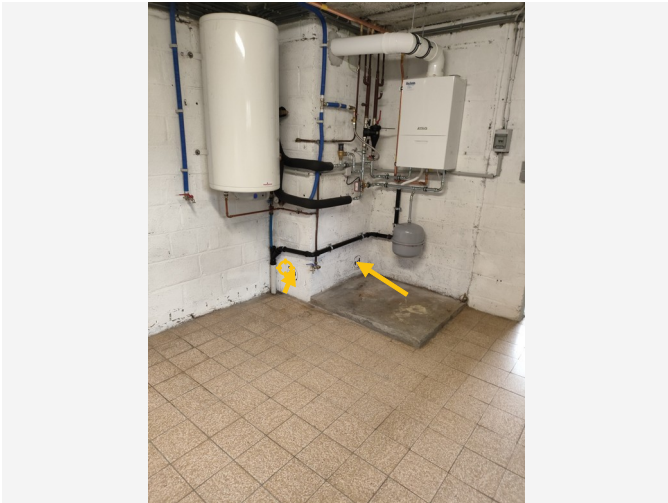
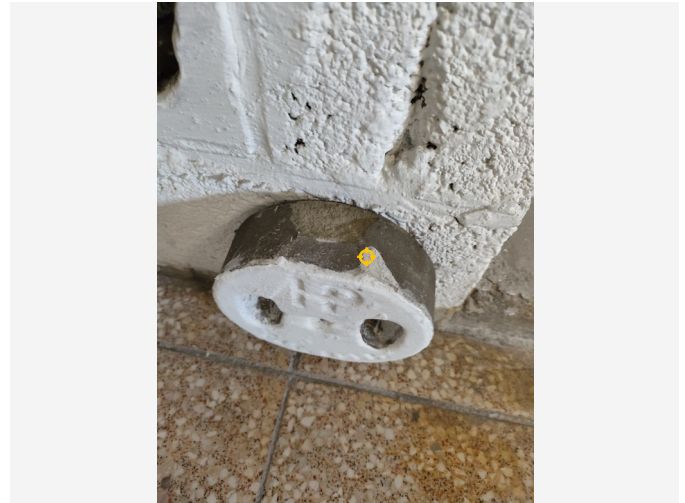
Fiche 16: Roetluik met houder.

Geen asbest

#	Type	Referentie	Resultaat
16.1	Puntmonster	3	Geen asbest
