Asbestinventarisatetest

Aalstsesteenweg 100, 9506 Geraardsbergen

Attestnummer : 20241211-000266.000

Uitgegeven op : 11.12.2024

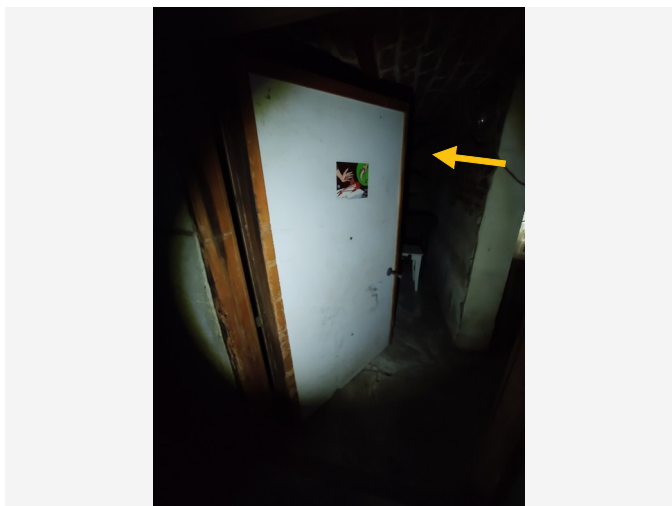
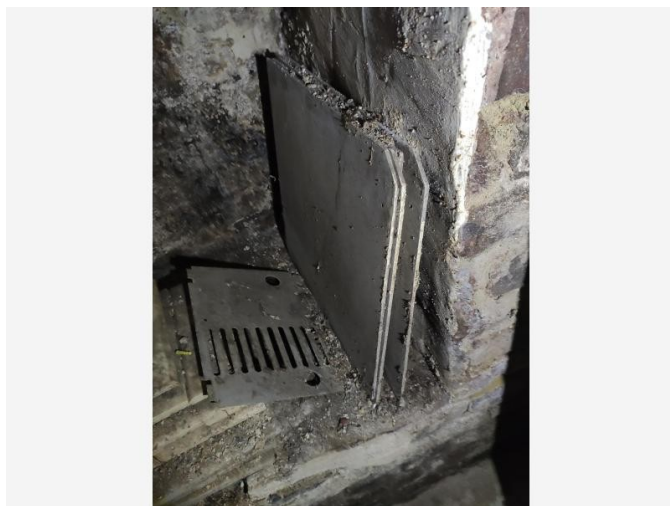
Het asbestmateriaal valt onder de mijlpaal van 2040.

Beschrijving	Leien kelder
Type afvalstof	Betreft stock-voorraad of gedemonteerde asbestmaterialen
Aanwezige resten	Geen resten aanwezig
Omgeving	Binnen
Primaire drager	Onderdelen - stock
Asbestmaterialen	<ul style="list-style-type: none">Dak- en gevelbekleding - Lei, shingle
Bindmiddel van asbestmateriaal	Cement
Gebondenheid op basis van bindmiddel	Hecht
Hoeveelheid (gewicht - aantal)	<ul style="list-style-type: none">0,50 kg - 5 stuks
Totaal gewicht	2,50 kg
Eenvoudig bereikbaar	Ja
Identificatiemethode	Vaststelling zonder monsternamen
Opmerking	De hoeveelheid is geschat.

- Verwijder het asbestafval.

- Eenvoudige handelingen: mag via doe-het-zelf of door werknemer(s) met opleidingsattest eenvoudige handelingen
Verwijderingsvoorschriften volgens Codex over het welzijn op het werk Art. VI.3-54.
- Eenvoudige handelingen: enkel door erkend asbestverwijderaar
Verwijderingsvoorschriften volgens Codex over het welzijn op het werk Art. VI.3-54.

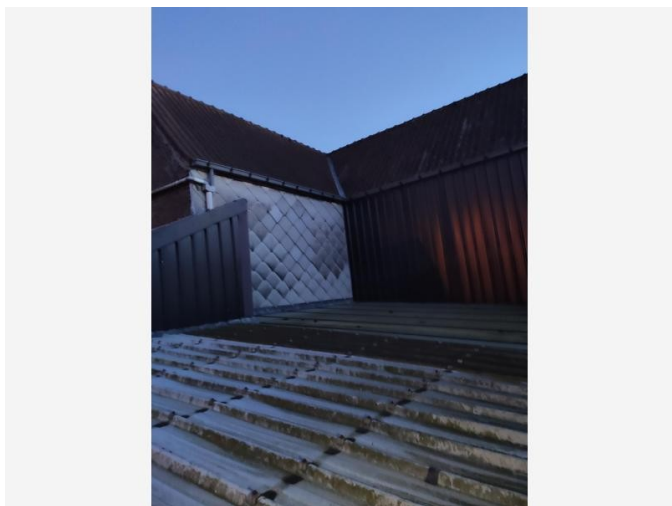
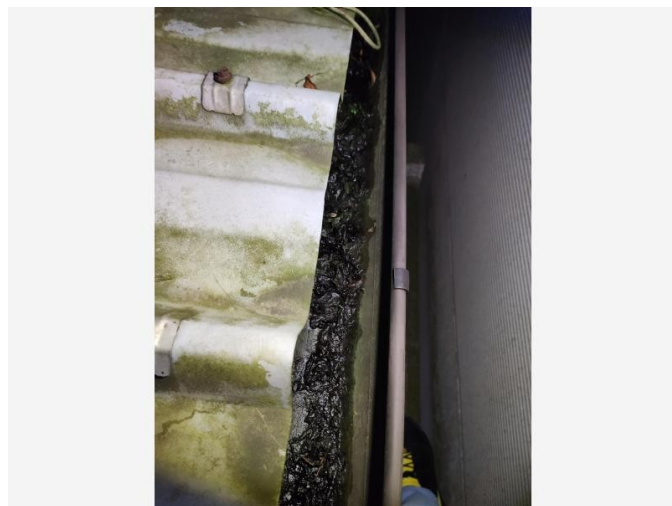
Het asbestmateriaal valt onder de mijlpaal van 2040.

Beschrijving	Slib in dakgoot
Type afvalstof	Betreft resten (contaminatie) van verwerking of beschadiging
Type resten (contaminatie)	<ul style="list-style-type: none">• Stof, deeltjes < 4 mm, flinters, gruis (los, opliggend)• Stof, deeltjes < 4 mm, flinters, gruis (vermengd in materiaal)
Besmette materialen	<ul style="list-style-type: none">• Sediment (dakgoot, afvoerbuï, regenwaterput, ...)
Bron van de resten	Gevelleien
Omgeving	Buiten
Primaire drager	Infrastructuur hemelwater (opvang en afvoer)
Gebondenheid resten	Niet hecht
Hoeveelheid (gewicht - aantal)	<ul style="list-style-type: none">• 4,99 kg - 1 stuk
Totaal gewicht	4,99 kg
Eenvoudig bereikbaar	Ja
Identificatiemethode	Vaststelling zonder monstername
Opmerking	De hoeveelheid is geschat. Hemelwater dat afspoelt van asbestcement gevels kan asbestdeeltjes bevatten. Gebruik het enkel voor gesloten circuits (bv. spoelen toiletten). Reinig na het vervangen van de gevel de dakgoten en regenwaterput of -ton om asbesthoudend sediment of slib te verwijderen.

- Verwijder het asbestafval.

- Eenvoudige handelingen: mag via doe-het-zelf of door werknemer(s) met opleidingsattest eenvoudige handelingen
Verwijderingsvoorschriften volgens Codex over het welzijn op het werk Art. VI.3-54.
- Eenvoudige handelingen: enkel door erkend asbestverwijderaar
Verwijderingsvoorschriften volgens Codex over het welzijn op het werk Art. VI.3-54.

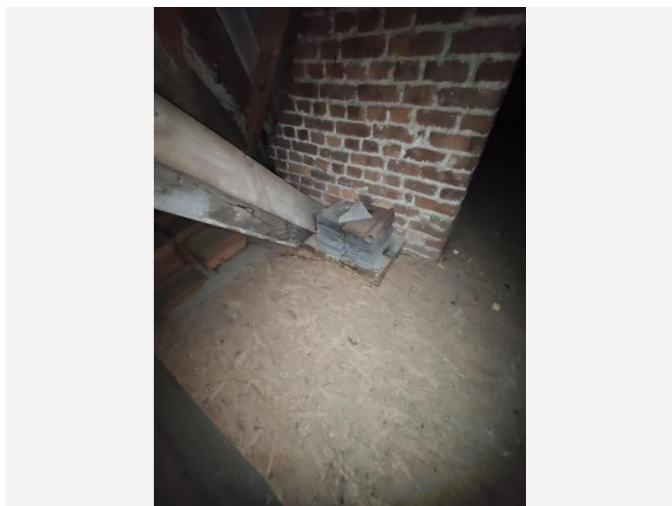
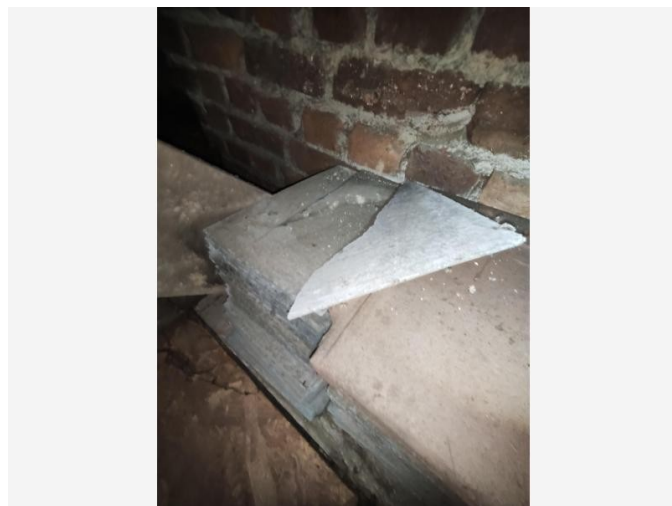
Het asbestmateriaal valt onder de mijlpaal van 2040.

Beschrijving	Leien zolder
Type afvalstof	Betreft stock-voorraad of gedemonteerde asbestmaterialen
Aanwezige resten	Geen resten aanwezig
Omgeving	Binnen
Primaire drager	Onderdelen - stock
Asbestmaterialen	<ul style="list-style-type: none">Dak- en gevelbekleding - Lei, shingle
Bindmiddel van asbestmateriaal	Cement
Gebondenheid op basis van bindmiddel	Hecht
Hoeveelheid (gewicht - aantal)	<ul style="list-style-type: none">0,50 kg - 50 stuks
Totaal gewicht	25,00 kg
Eenvoudig bereikbaar	Ja
Identificatiemethode	Vaststelling zonder monstername
Opmerking	De hoeveelheid is geschat.

- Verwijder het asbestafval.

- Eenvoudige handelingen: mag via doe-het-zelf of door werknemer(s) met opleidingsattest eenvoudige handelingen
Verwijderingsvoorschriften volgens Codex over het welzijn op het werk Art. VI.3-54.
- Eenvoudige handelingen: enkel door erkend asbestverwijderaar
Verwijderingsvoorschriften volgens Codex over het welzijn op het werk Art. VI.3-54.

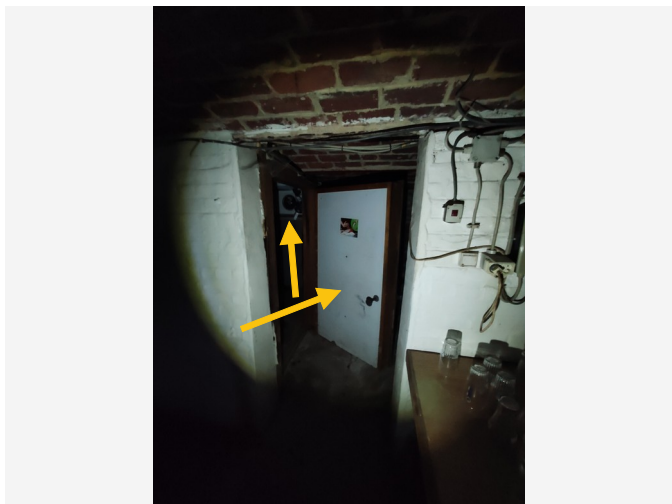
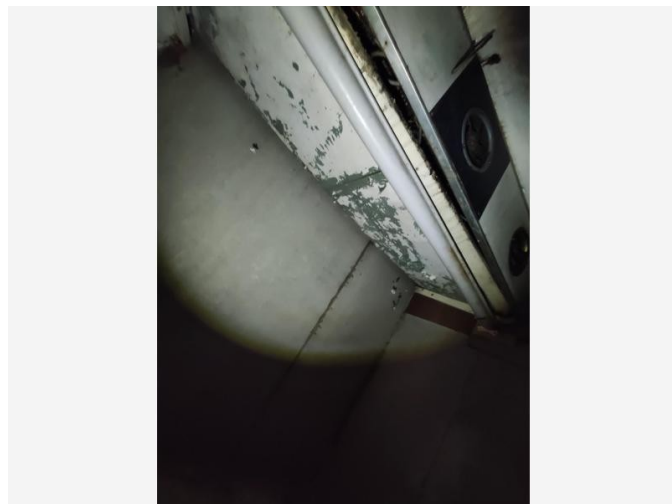
Eindbeoordeling materiaalrisico	Verhoogd materiaalrisico en/of verhoogde kans op vezelvrijgave
---------------------------------	--

Gebondenheid	Categorie 1: hechtgebonden in oorsprong
Asbestsoort (vezeltype)	Crocidoliet aanwezig
Asbestconcentratie	Laag (< 50%)
Afschermingsgraad van het gehele materiaal	Geheel of deels (ook) vrij aan de binnenlucht
Toestand van het materiaal	Licht beschadigd, licht verweerd. Intact calciumsilicaatmateriaal of categorie III 'gebondenheid'

Beschrijving	Glasalplaten koelcel
Omgeving	Binnen
Primaire drager	Binnenwand
Asbestmateriaal	Plaat, paneel, tablet - Geëmailleerd, type Glasal
Bindmiddel van asbestmateriaal	Cement
Gebondenheid op basis van bindmiddel	Hecht
Hoeveelheid (oppervlakte - dikte - aantal)	<ul style="list-style-type: none">• 3,00 m² - 0,40 cm - 1 stuk
Totaal volume	0,012 m ³
Eenvoudig bereikbaar	Ja
Bevestigingswijze	<ul style="list-style-type: none">• Geschroefd
Identificatiemethode	Vaststelling zonder monstername
Destructieve handeling voor identificatie	Nee
Opmerking	Het betreft de deur van de koelcel en de plaatbekleding van de koelinstallatie tegen het plafond van de koelcel. De hoeveelheid is geschat.

- Verwijder dit asbestmateriaal zo snel mogelijk. Volg de toestand goed op.

- Eenvoudige handelingen: enkel door erkend asbestverwijderaar
Verwijderingsvoorschriften volgens Codex over het welzijn op het werk Art. VI.3-54.

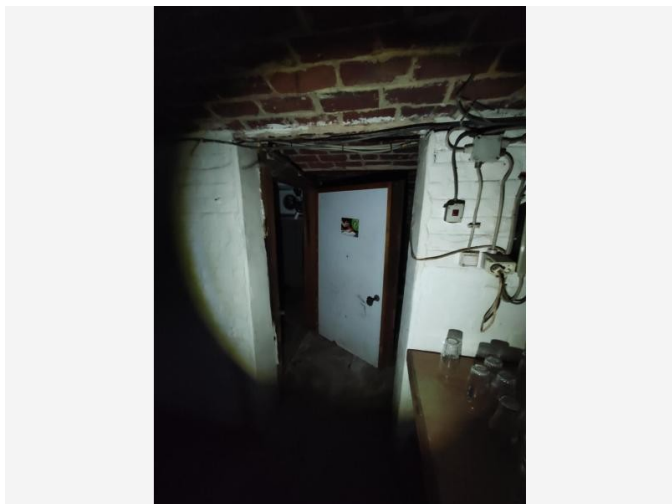
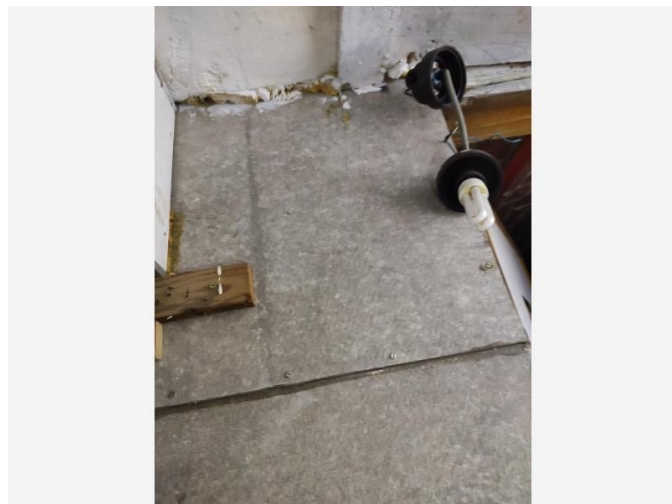
Eindbeoordeling materiaalrisico	Verhoogd materiaalrisico en/of verhoogde kans op vezelvrijgave
---------------------------------	--

Gebondenheid	Categorie 1: hechtgebonden in oorsprong
Asbestsoort (vezeltype)	Crocidoliet aanwezig
Asbestconcentratie	Laag (< 50%)
Afschermingsgraad van het gehele materiaal	Geheel of deels (ook) vrij aan de binnenlucht
Toestand van het materiaal	Licht beschadigd, licht verweerd. Intact calciumsilicaatmateriaal of categorie III 'gebondenheid'

Beschrijving	Wandbekleding koelcel
Omgeving	Binnen
Primaire drager	Binnenwand
Asbestmateriaal	Plaat, paneel, tablet - Generiek
Bindmiddel van asbestmateriaal	Cement
Gebondenheid op basis van bindmiddel	Hecht
Hoeveelheid (oppervlakte - dikte - aantal)	• 1,50 m ² - 0,50 cm - 6 stuks
Totaal volume	0,045 m ³
Eenvoudig bereikbaar	Ja
Bevestigingswijze	• Geschroefd
Identificatiemethode	Vaststelling zonder monstername
Destructieve handeling voor identificatie	Nee
Opmerking	Het betreft de cementplaten als wandbekleding van de koelcel. De hoeveelheid is geschat.

- Verwijder dit asbestmateriaal zo snel mogelijk. Volg de toestand goed op.

- Eenvoudige handelingen: enkel door erkend asbestverwijderaar
Verwijderingsvoorschriften volgens Codex over het welzijn op het werk Art. VI.3-54.

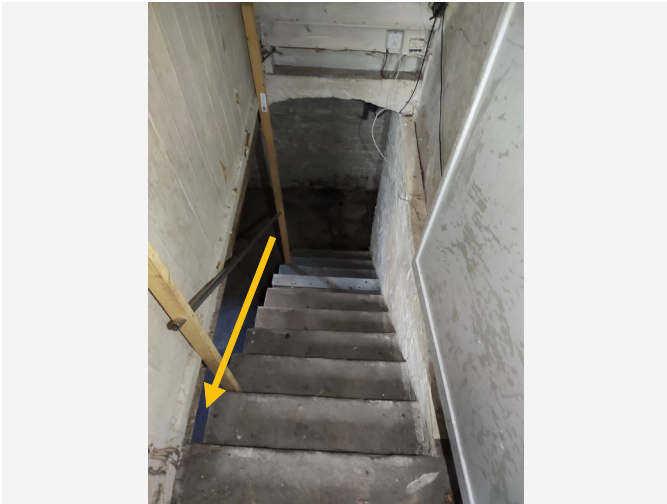
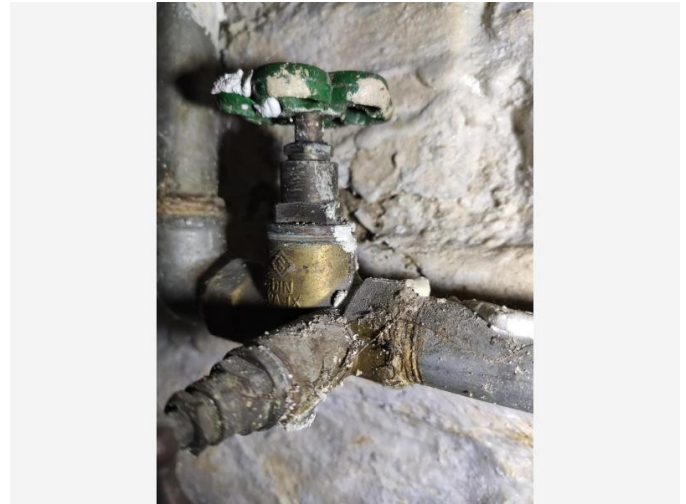
Eindbeoordeling materiaalrisico	Laag materiaalrisico en/of verlaagde kans op vezelvrijgave
---------------------------------	--

Gebondenheid	Categorie 2: niet-hechtgebonden met matrix
Asbestsoort (vezeltype)	Crocidoliet aanwezig
Asbestconcentratie	Hoog ($\geq 50\%$)
Afschermingsgraad van het gehele materiaal	Enkel randen niet afgeschermd maar geen contact met binnenluchtstromen
Toestand van het materiaal	Licht beschadigd, licht verweerd. Intact calciumsilicaatmateriaal of categorie III 'gebondenheid'

Beschrijving	Afdichting kraan kelder
Omgeving	Binnen
Primaire drager	Sanitaire infrastructuur en uitrusting (toe- en afvoer)
Asbestmateriaal	Pakking, dichting
Bindmiddel van asbestmateriaal	Karton - papier - viltachtig
Gebondenheid op basis van bindmiddel	Niet-hechtgebonden
Hoeveelheid (gewicht - aantal)	<ul style="list-style-type: none">• 0,05 kg - 1 stuk
Totaal gewicht	0,05 kg
Eenvoudig bereikbaar	Ja
Bevestigingswijze	<ul style="list-style-type: none">• Geklemd
Identificatiemethode	Vaststelling zonder monstername
Destructieve handeling voor identificatie	Nee
Opmerking	Het betreft de afdichting van het kraantje in de kelder links van de trap. De hoeveelheid is geschat.

- Zorg voor een veilig beheer. Vermijd het beschadigen van het asbestmateriaal. Controleer de toestand jaarlijks op wijzigingen.

- Eenvoudige handelingen: enkel door erkend asbestverwijderaar
Verwijderingsvoorschriften volgens Codex over het welzijn op het werk Art. VI.3-54. Omwille van de beperkte hoeveelheid en de staat van het materiaal acht ik de verwijderingsmethode eenvoudige handelingen geschikt voor het veilig verwijderen van de toepassing.

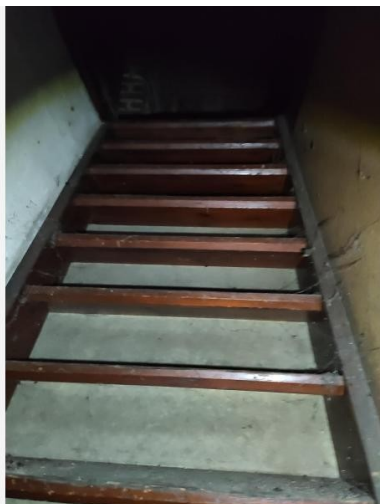
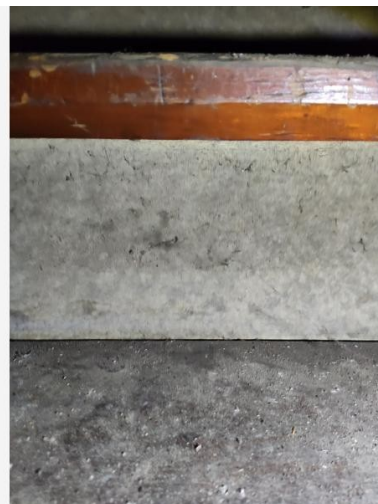
Eindbeoordeling materiaalrisico	Verhoogd materiaalrisico en/of verhoogde kans op vezelvrijgave
---------------------------------	--

Gebondenheid	Categorie 1: hechtgebonden in oorsprong
Asbestsoort (vezeltype)	Crocidoliet aanwezig
Asbestconcentratie	Laag (< 50%)
Afschermingsgraad van het gehele materiaal	Geheel of deels (ook) vrij aan de binnenlucht
Toestand van het materiaal	Licht beschadigd, licht verweerd. Intact calciumsilicaatmateriaal of categorie III 'gebondenheid'

Beschrijving	Platen zoldertrap
Omgeving	Binnen
Primaire drager	Vaste trap, vaste ladder
Asbestmateriaal	Plaat, paneel, tablet - Generiek
Bindmiddel van asbestmateriaal	Cement
Gebondenheid op basis van bindmiddel	Hecht
Hoeveelheid (oppervlakte - dikte - aantal)	• 6,00 m ² - 0,50 cm - 1 stuk
Totaal volume	0,03 m ³
Eenvoudig bereikbaar	Ja
Bevestigingswijze	• Onbekend
Identificatiemethode	Vaststelling zonder monstername
Destructieve handeling voor identificatie	Nee
Opmerking	Het betreft de platen onder de tredes van de zoldertrap. De hoeveelheid is geschat.

- Verwijder dit asbestmateriaal zo snel mogelijk. Volg de toestand goed op.

- Eenvoudige handelingen: enkel door erkend asbestverwijderaar
Verwijderingsvoorschriften volgens Codex over het welzijn op het werk Art. VI.3-54.

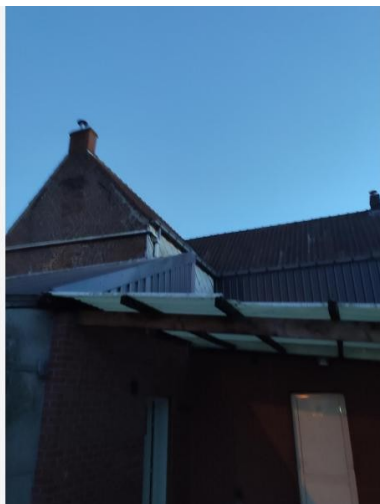
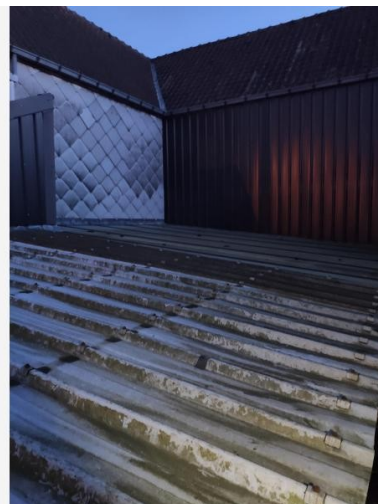
Eindbeoordeling materiaalrisico	Laag materiaalrisico en/of verlaagde kans op vezelvrijgave
---------------------------------	--

Gebondenheid	Categorie 1: hechtgebonden in oorsprong
Asbestsoort (vezeltype)	Crocidoliet aanwezig
Asbestconcentratie	Laag (< 50%)
Afschermingsgraad van het gehele materiaal	Geheel of deels vrij aan de buitenlucht
Toestand van het materiaal	Licht beschadigd, licht verweerd. Intact calciumsilicaatmateriaal of categorie III 'gebondenheid'

Beschrijving	Gevelleien
Omgeving	Buiten
Primaire drager	Wand buitenschil
Asbestmateriaal	Dak- en gevelbekleding - Lei, shingle
Bindmiddel van asbestmateriaal	Cement
Gebondenheid op basis van bindmiddel	Hecht
Hoeveelheid (oppervlakte - aantal)	<ul style="list-style-type: none">• 20,00 m² - 1 stuk
Totale oppervlakte	20,00 m ²
Eenvoudig bereikbaar	Ja
Bevestigingswijze	<ul style="list-style-type: none">• Geklemd
Identificatiemethode	Vaststelling zonder monstername
Destructieve handeling voor identificatie	Nee
Opmerking	De hoeveelheid is geschat.

- Zorg voor een veilig beheer. Vermijd het beschadigen van het asbestmateriaal. Controleer de toestand jaarlijks op wijzigingen.
- Hemelwater dat afspoelt van asbestcement daken of gevels kan asbestdeeltjes bevatten. Gebruik het enkel voor gesloten circuits (bv. spoelen toiletten). Reinig na het vervangen van het dak of de gevel de dakgoten en regenwaterput of -ton om asbesthoudend sediment of slib te verwijderen

- Eenvoudige handelingen: mag via doe-het-zelf of door werknemer(s) met opleidingsattest eenvoudige handelingen
Verwijderingsvoorschriften volgens Codex over het welzijn op het werk Art. VI.3-54.
- Eenvoudige handelingen: enkel door erkend asbestverwijderaar
Verwijderingsvoorschriften volgens Codex over het welzijn op het werk Art. VI.3-54.

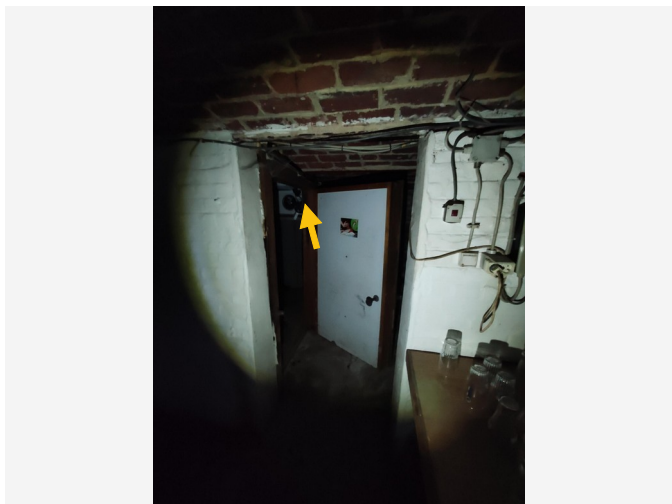
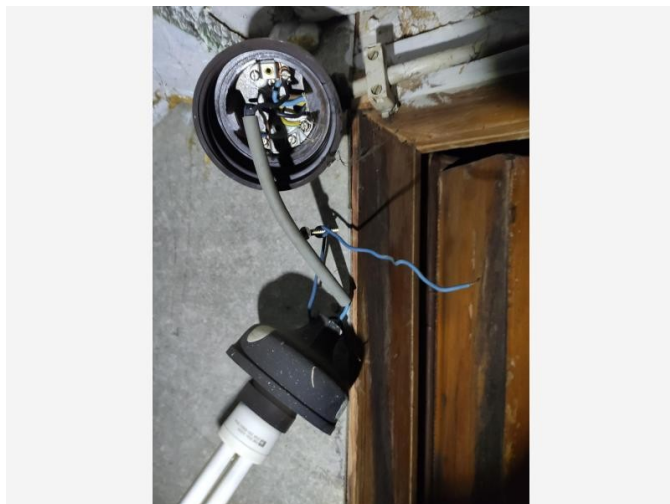
Beschrijving	Elektrisch materiaal kelder
Omgeving	Binnen
Primaire drager	Communicatie en elektrische infrastructuur en uitrusting
Asbestmateriaal	Plaat, paneel, tablet - Type Bakeliet
Bindmiddel van asbestmateriaal	Kunststof of -hars
Gebondenheid op basis van bindmiddel	Hecht
Hoeveelheid (oppervlakte - dikte - aantal)	<ul style="list-style-type: none">• 0,05 m² - 0,30 cm - 1 stuk
Totaal volume	< 0,001 m ³
Eenvoudig bereikbaar	Ja
Bevestigingswijze	<ul style="list-style-type: none">• Geschroefd
Identificatiemethode	Vaststelling zonder monstername
Destructieve handeling voor identificatie	Nee
Opmerking	Het betreft de lamphouder in de koelcel in de kelder. De hoeveelheid is geschat.

- Zorg voor een veilig beheer. Vermijd het beschadigen van het asbestmateriaal. Controleer de toestand jaarlijks op wijzigingen.

- Eenvoudige handelingen: mag via doe-het-zelf of door werknemer(s) met opleidingsattest eenvoudige handelingen
Verwijderingsvoorschriften volgens Codex over het welzijn op het werk Art. VI.3-54.
- Eenvoudige handelingen: enkel door erkend asbestverwijderaar
Verwijderingsvoorschriften volgens Codex over het welzijn op het werk Art. VI.3-54.

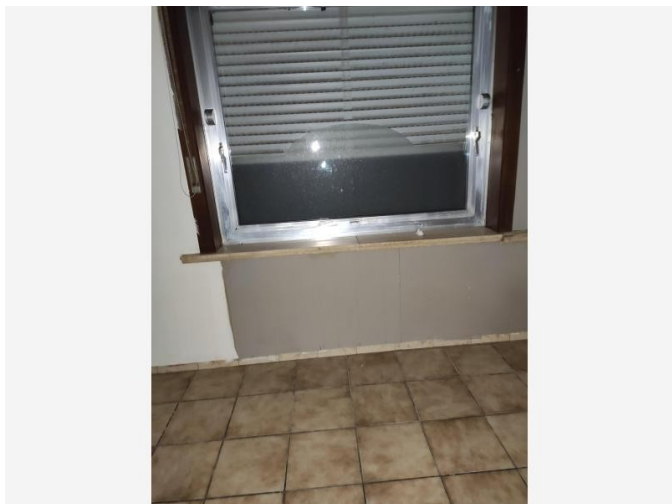
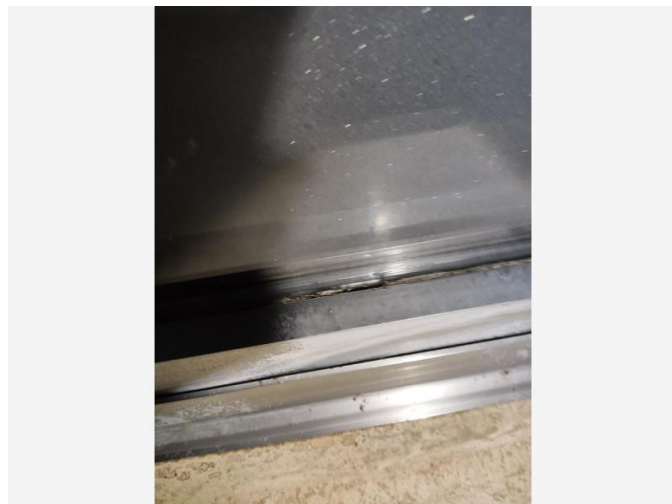
Beschrijving	Afdichting ramen keuken en tussenkamer
Omgeving	Binnen
Primaire drager	Wandopening verticaal (raam, deur, ...)
Asbestmateriaal	In-situ afwerkingslagen - Pasta, stopverf, voegsel, stopsel, vulsel, mastiek, katten, ...
Bindmiddel van asbestmateriaal	Kitten, mastiek, pasta
Gebondenheid op basis van bindmiddel	Hecht
Hoeveelheid (gewicht - aantal)	<ul style="list-style-type: none">• 0,15 kg - 2 stuks
Totaal gewicht	0,30 kg
Eenvoudig bereikbaar	Ja
Bevestigingswijze	<ul style="list-style-type: none">• Verlijmd, ingegoten, versmeerd
Identificatiemethode	Vaststelling met monstername
Destructieve handeling voor identificatie	Nee
Opmerking	Het betreft het afdichtingsmateriaal tussen het glas en het profiel van het raam in de keuken en het raam grenzend aan de rokersruimte in de ruimte tussen de keuken en het cafe, langs de binnenzijde. De hoeveelheid is geschat.

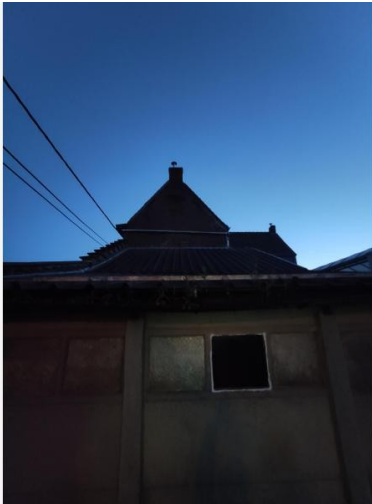
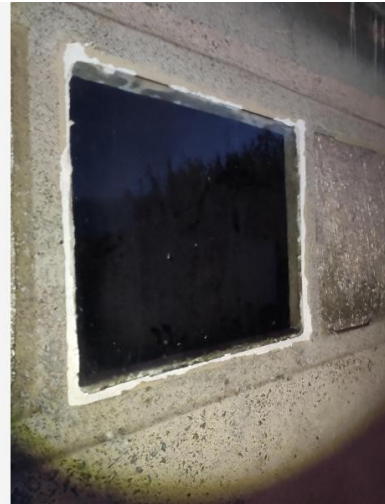
Beschrijving	Afdichting raam aangrenzende garage
Omgeving	Buiten
Primaire drager	Wandopening verticaal (raam, deur, ...)
Asbestmateriaal	In-situ afwerkingslagen - Pasta, stopverf, voegsel, stopsel, vulsel, mastiek, katten, ...
Bindmiddel van asbestmateriaal	Kitten, mastiek, pasta
Gebondenheid op basis van bindmiddel	Hecht
Hoeveelheid (gewicht - aantal)	<ul style="list-style-type: none">• 0,25 kg - 1 stuk
Totaal gewicht	0,25 kg
Eenvoudig bereikbaar	Ja
Bevestigingswijze	<ul style="list-style-type: none">• Verlijmd, ingegoten, versmeerd
Identificatiemethode	Vaststelling zonder monsternamen
Destructieve handeling voor identificatie	Nee
Opmerking	Het betreft de stopverf tussen het glas en de wand van het raam van de aangrenzende garage, langs de buitenzijde.
