Asbestinventarisatetest

Dudzeelse Steenweg 156, 8000 Brugge

Attestnummer : 20240522-000021.000

Uitgegeven op : 22.05.2024

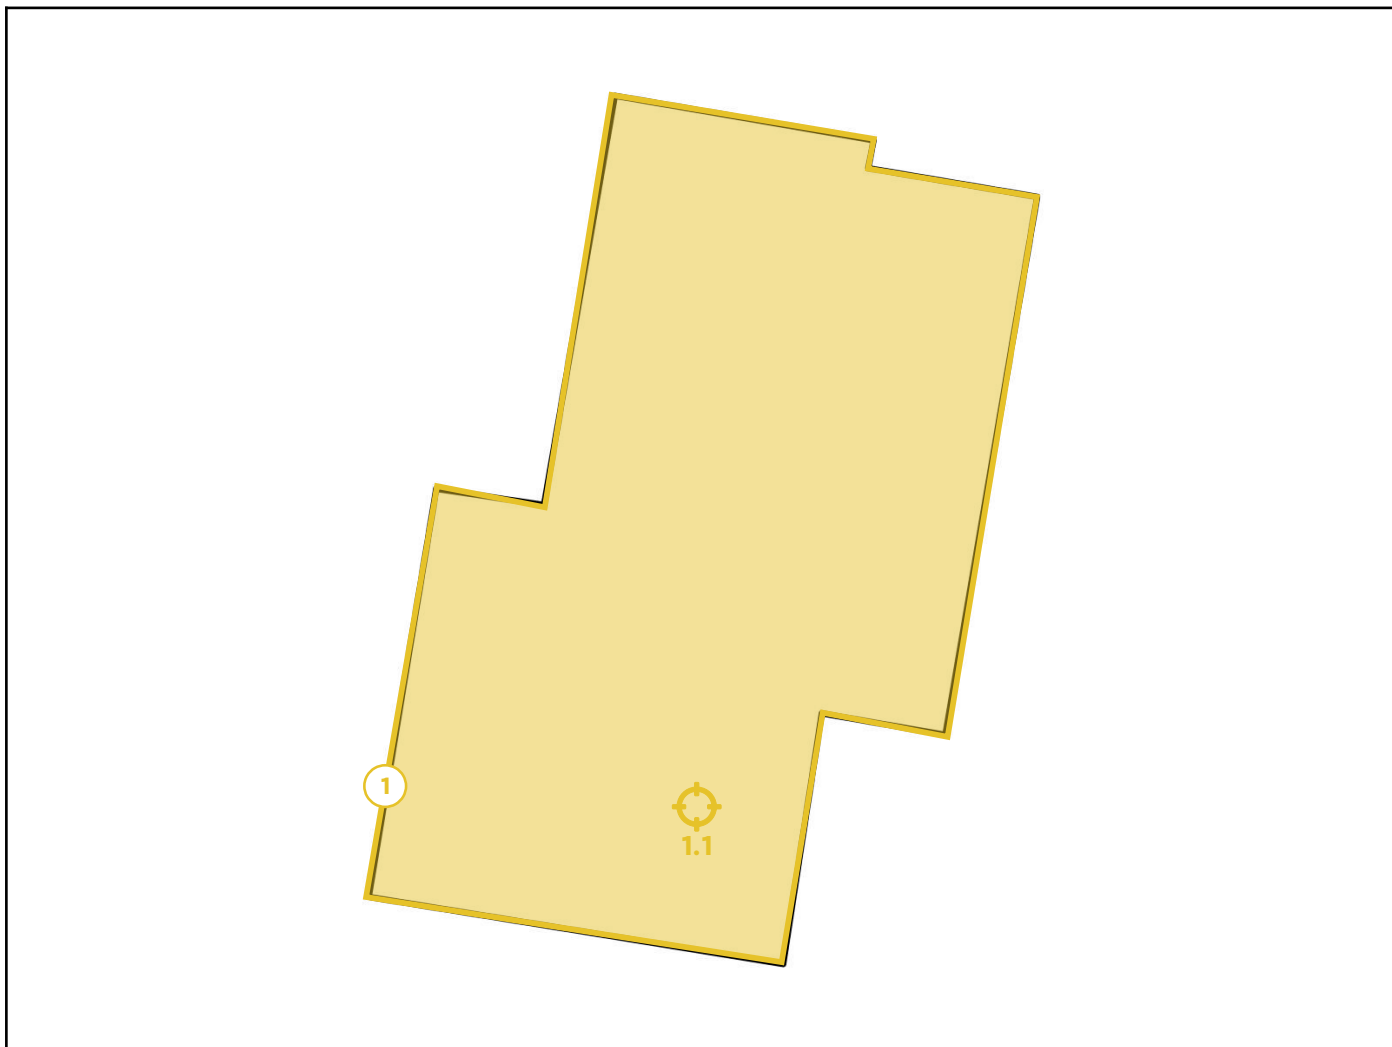
Plan 1.6: Dak

Beschrijving	Type	Actie
1. Onderdakplaten type Menuiserite	Asbestmateriaal	Zorgvuldig beheren
1.1 Code: MM03	Puntmonster	-

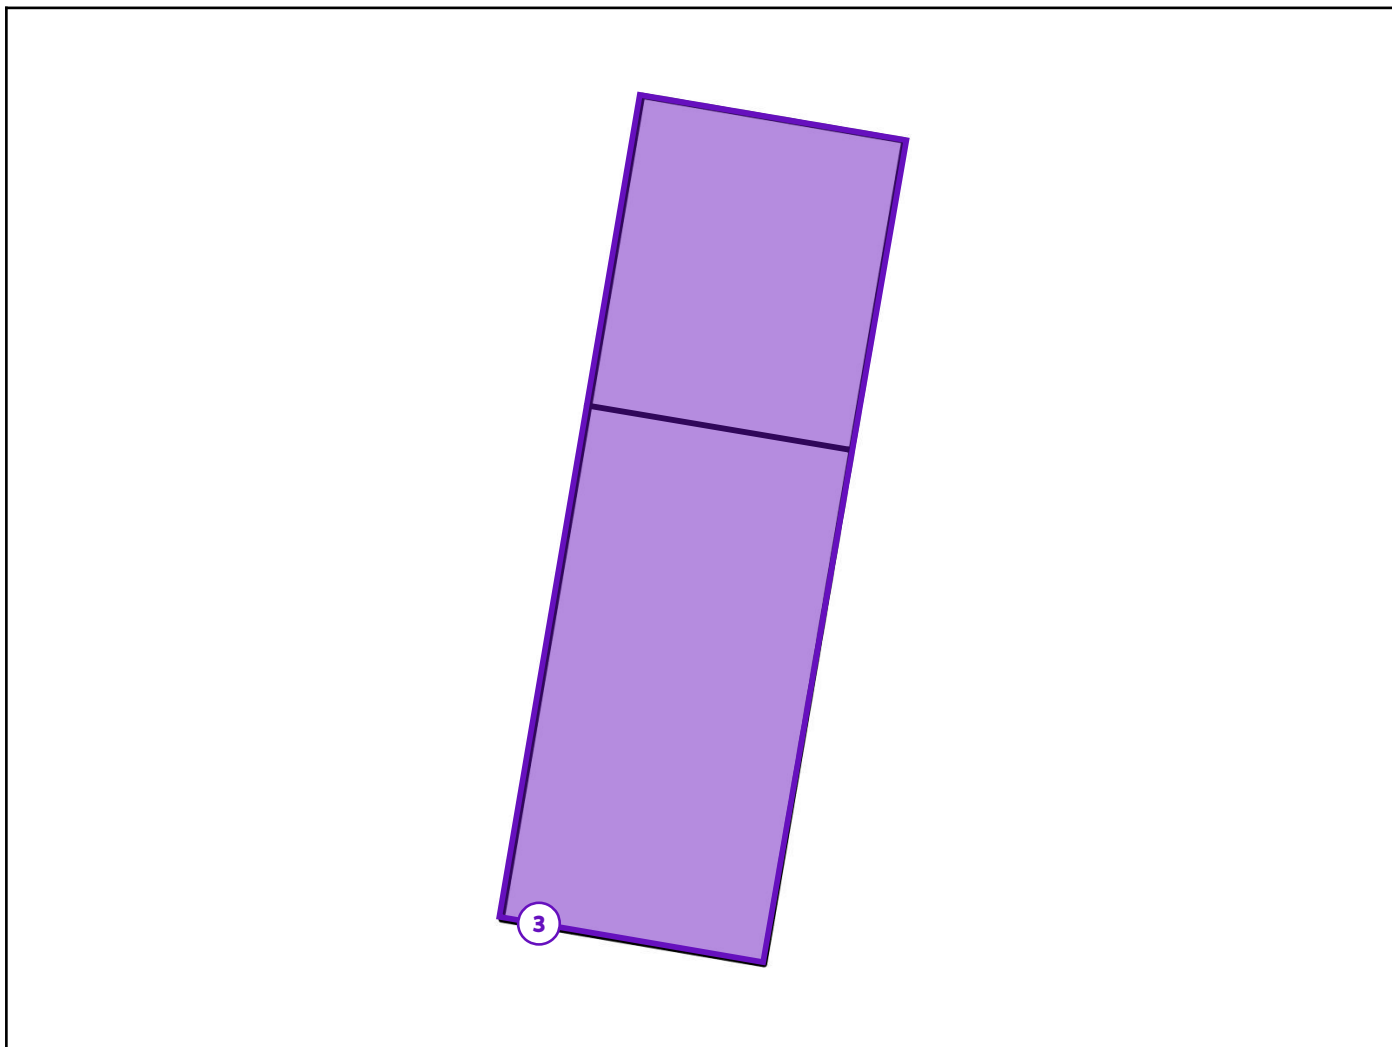
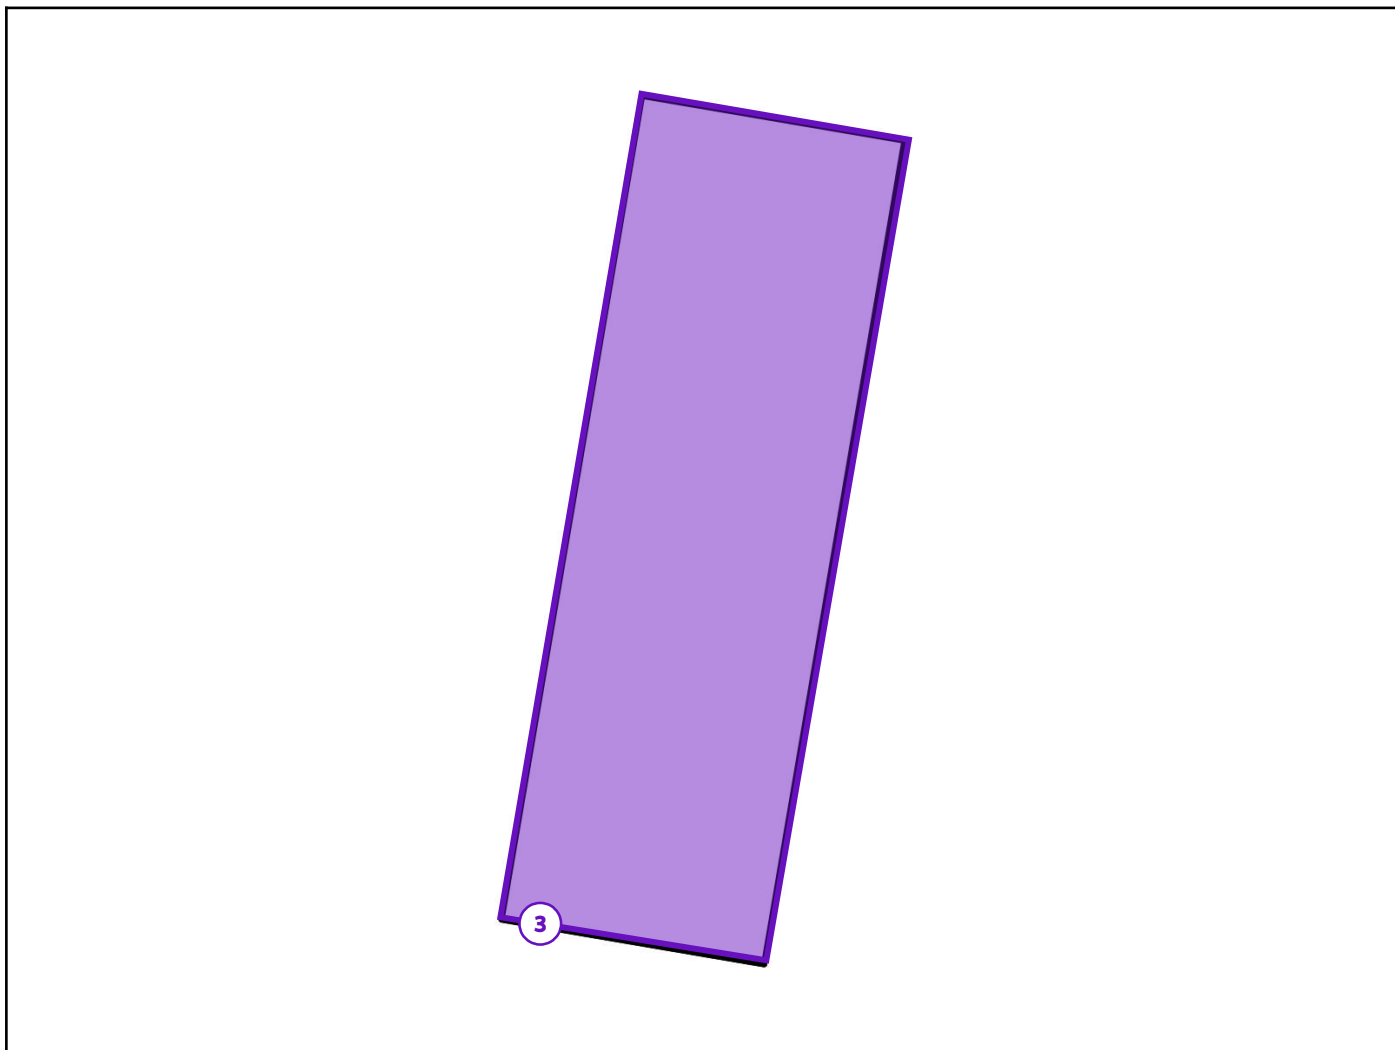
De carport/berging bevat geen asbesthoudende materialen.

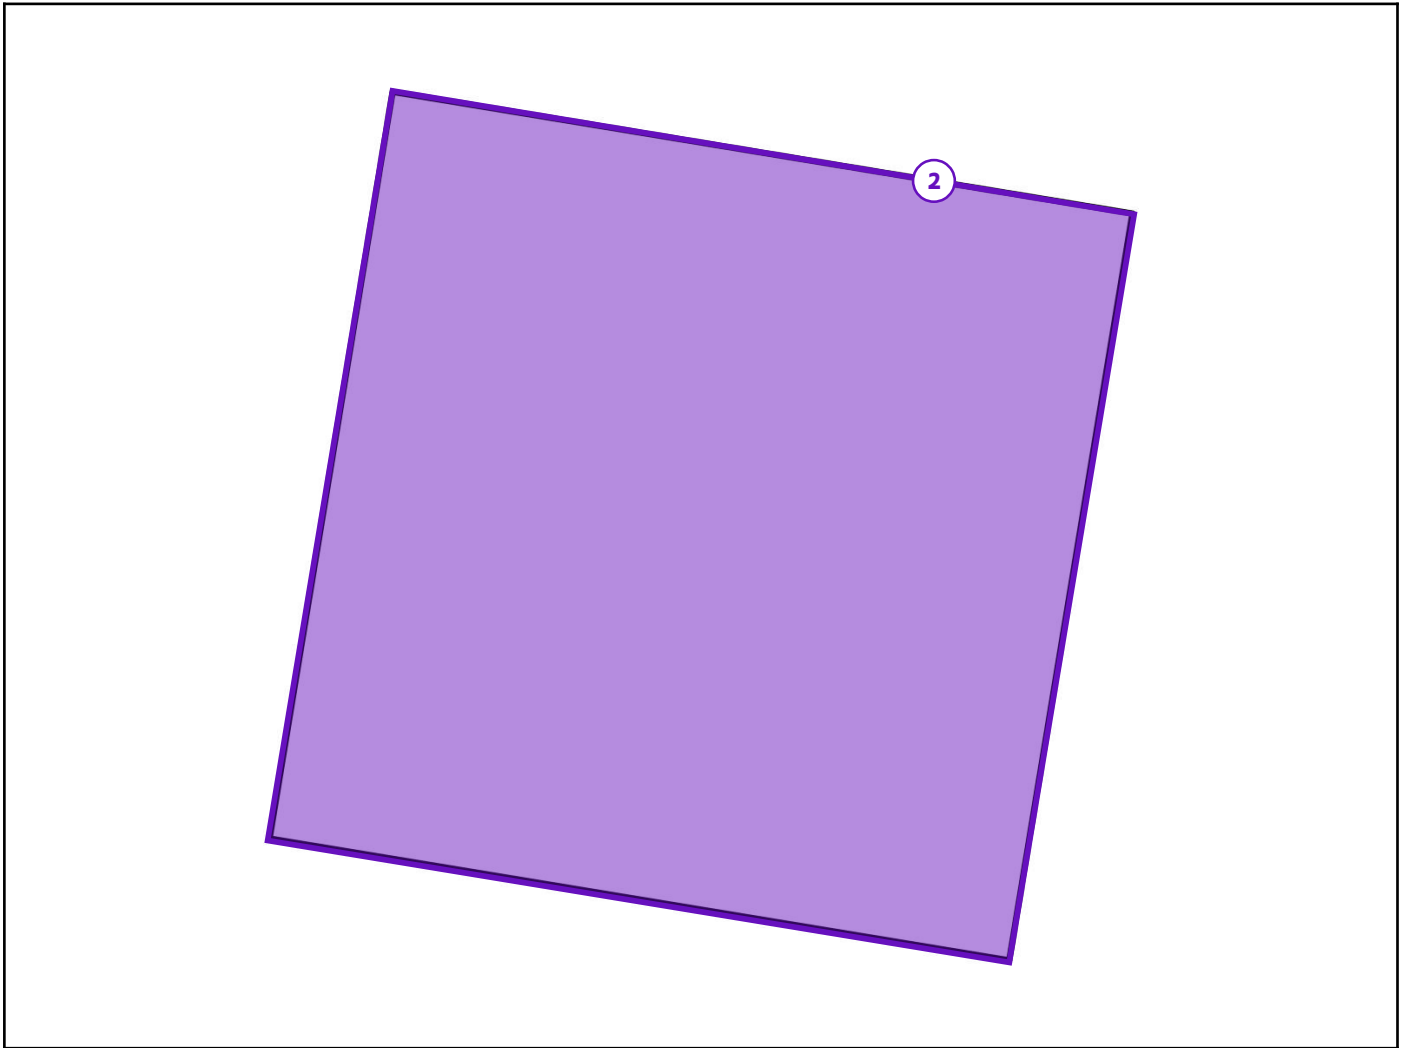
Plan 3.1: Volière

De volière bevat geen asbesthoudende materialen.

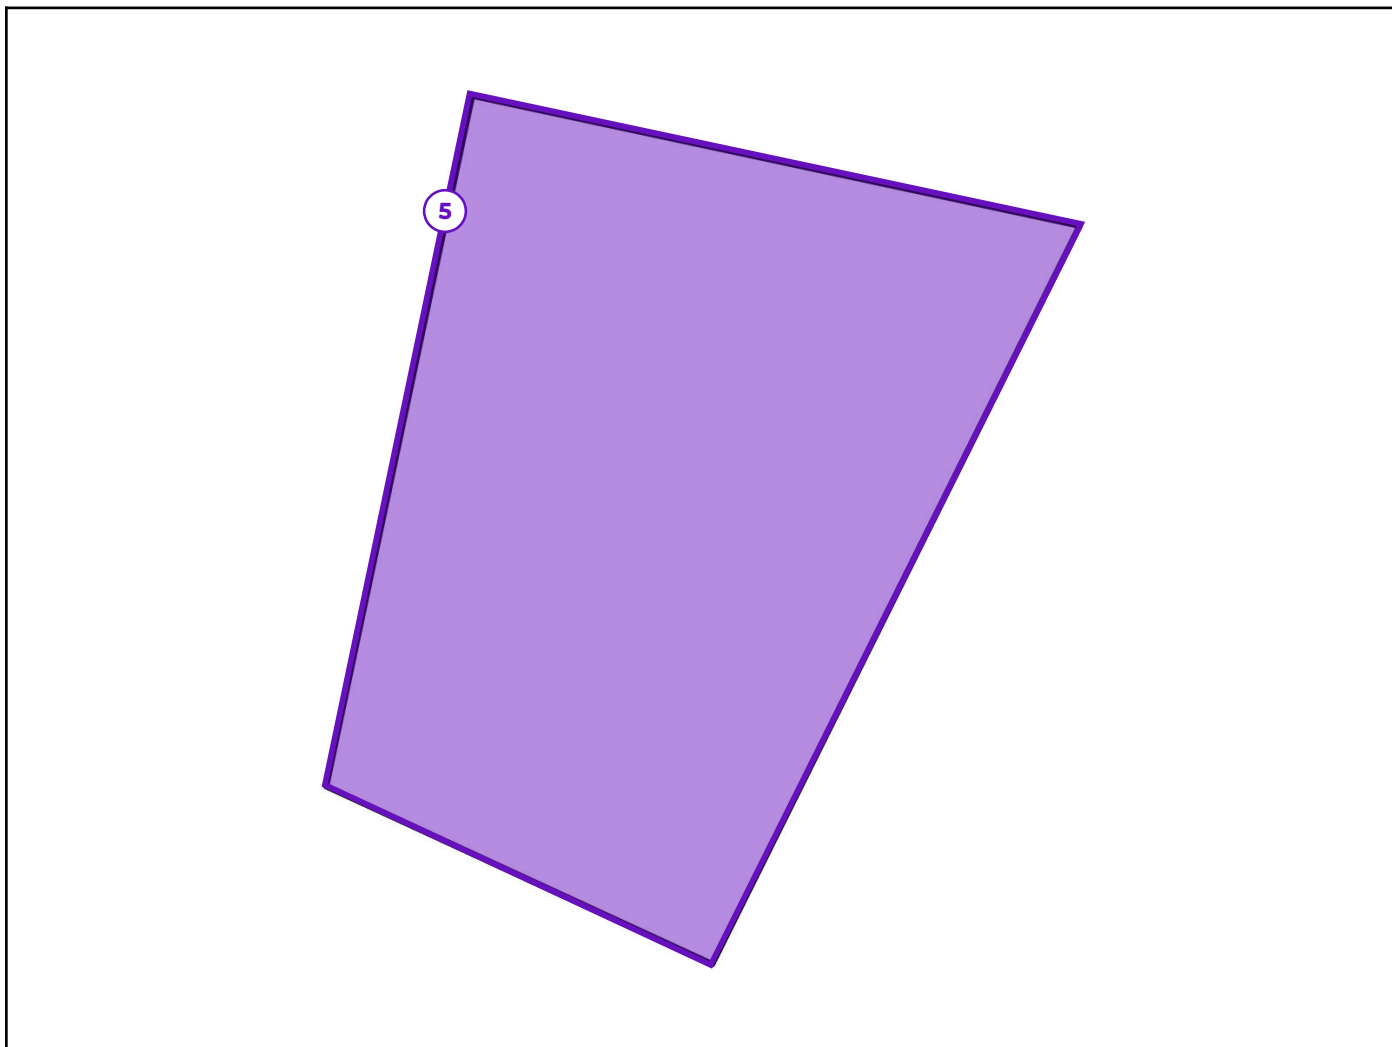
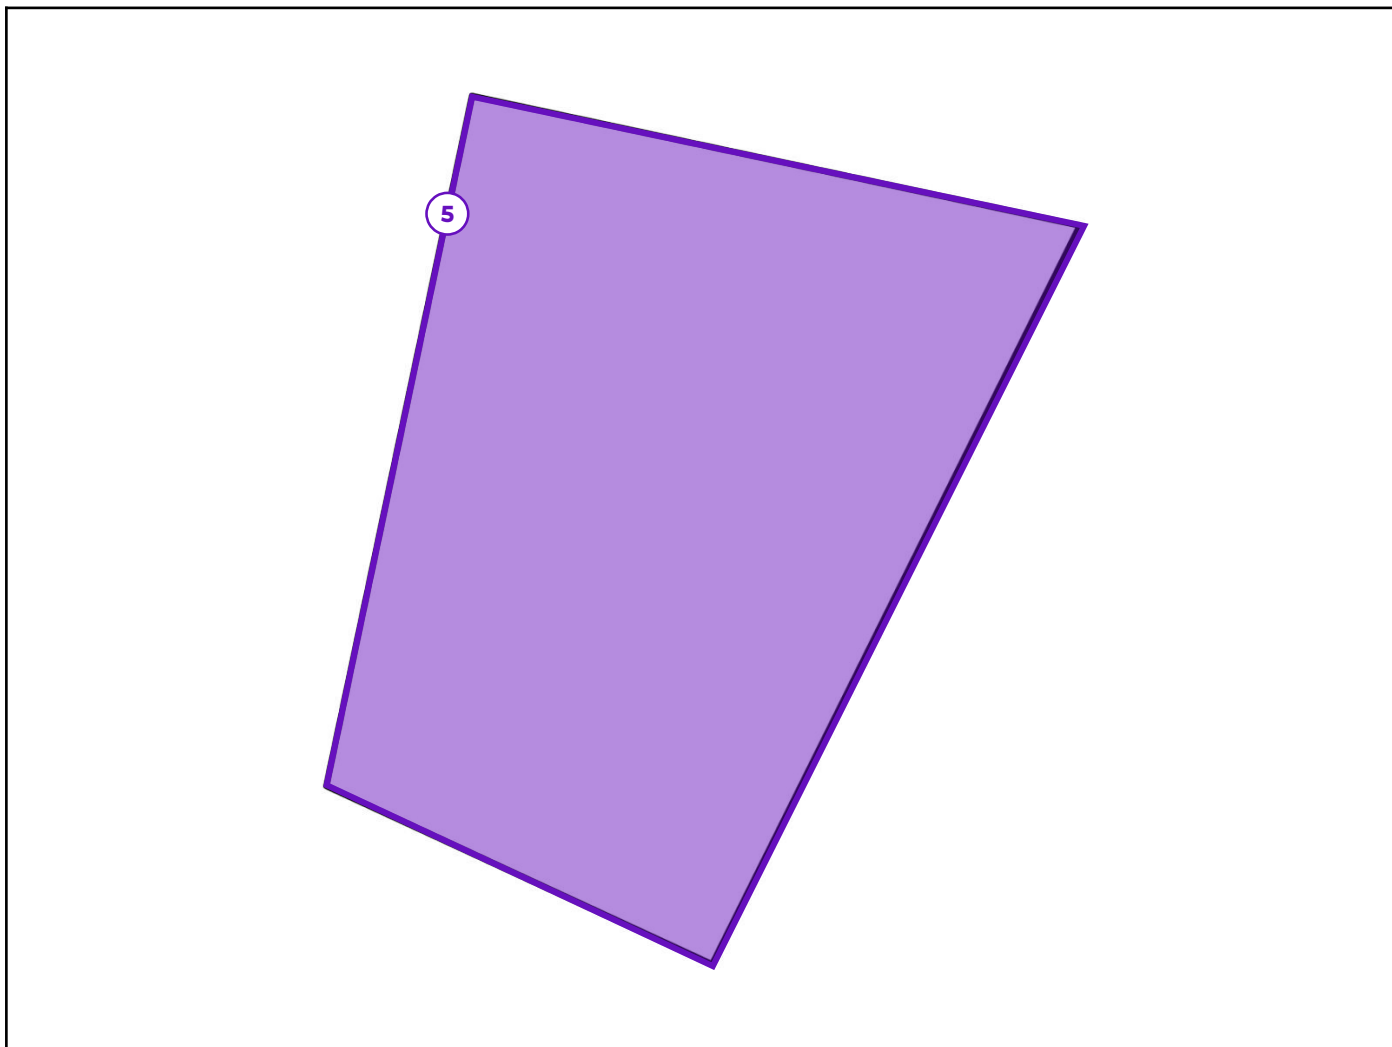
Het tuinhuis bevat geen asbesthoudende materialen.

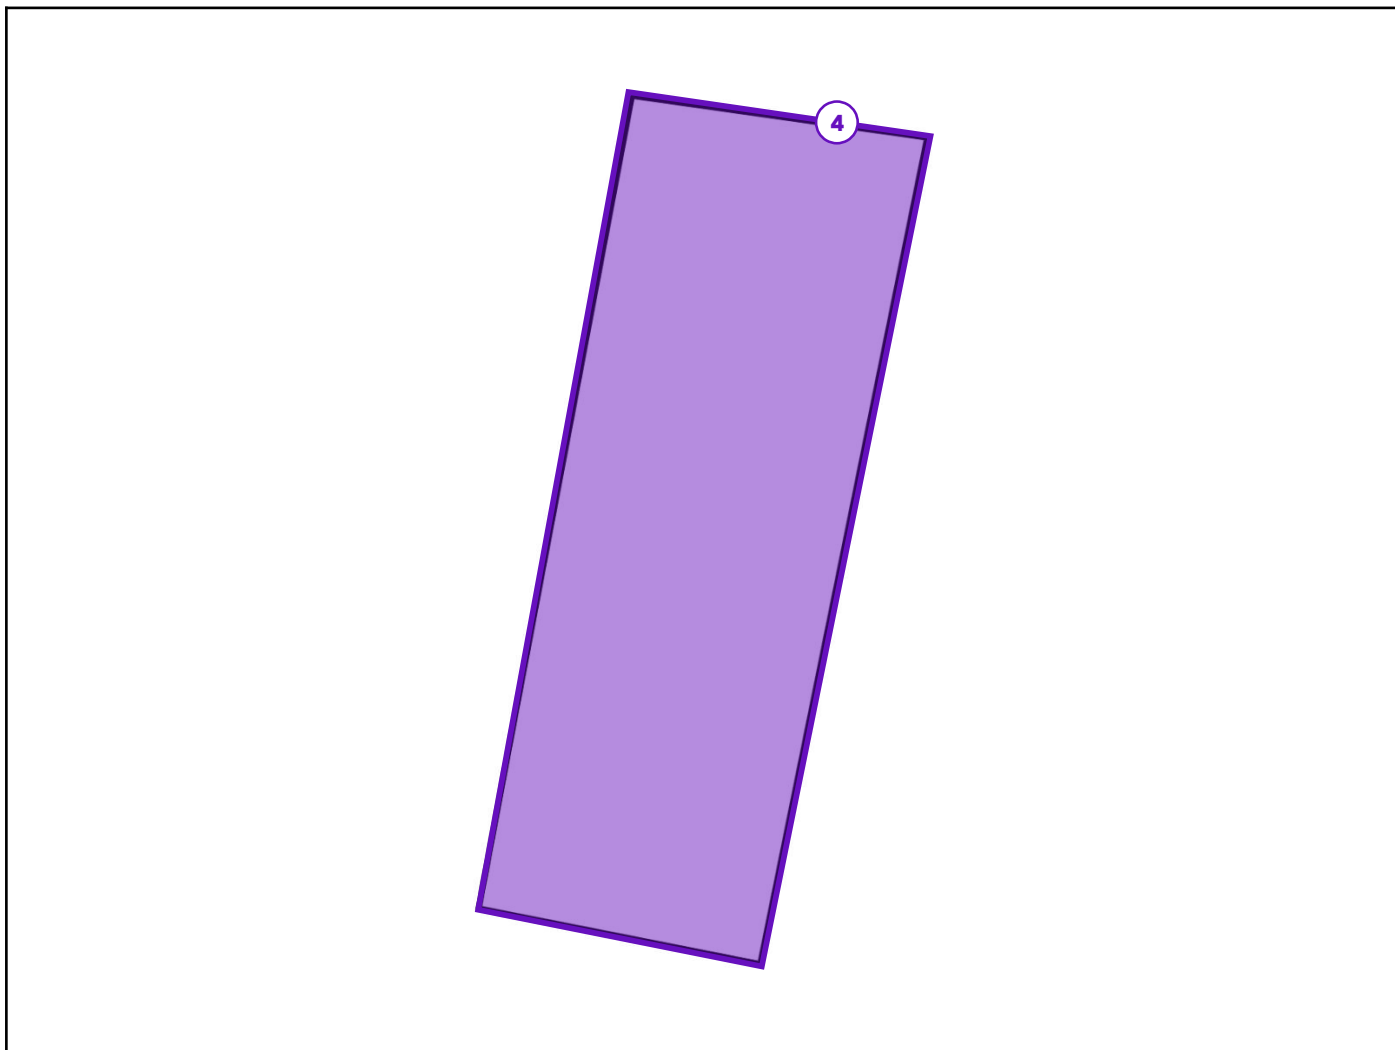
Plan 5.1: Vijver

De vijver bevat geen asbesthoudende materialen.

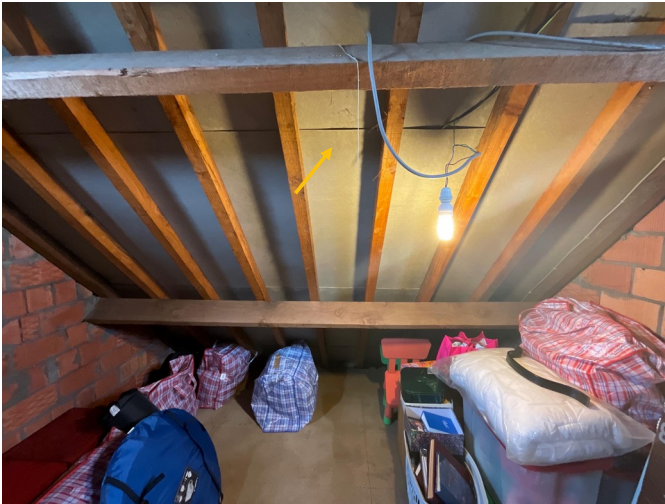
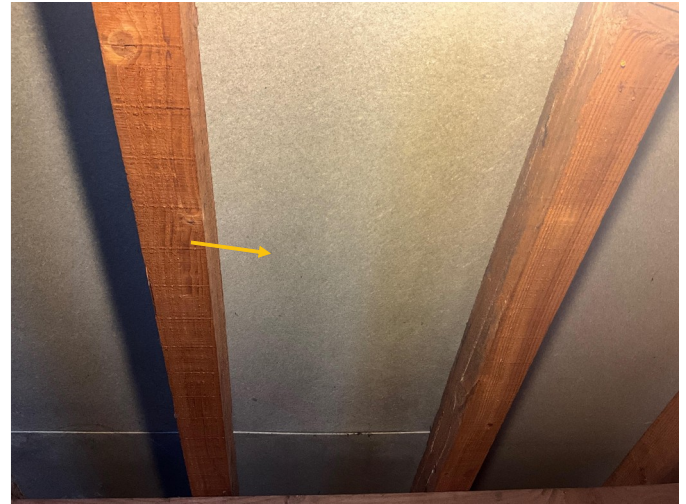
Eindbeoordeling materiaalrisico	Laag materiaalrisico en/of verlaagde kans op vezelvrijgave
Opmerking	Art. 33/7 Materialendecreet bepaalt dat indien het goed dateert van bouwjaar 2000 of ouder, de nieuwe eigenaar de verplichting heeft alle asbesthoudende materialen te verwijderen bij onderhouds-, ontmantelings- of herstellingswerken, als deze materialen door die werken eenvoudig bereikbaar zijn geworden.

Gebondenheid	Categorie 1: hechtgebonden in oorsprong
Asbestsoort (vezeltype)	Alleen chrysotiel
Asbestconcentratie	Laag (< 50%)
Afschermingsgraad van het gehele materiaal	Geheel of deels (ook) vrij aan de binnenlucht
Toestand van het materiaal	Licht beschadigd, licht verweerd. Intact materiaal type Pical – asbestboard of categorie III 'gebondenheid'

#	Type	Referentie	Resultaat
1.1	Puntmonster	MM03	Chrysotiel

Beschrijving	Onderdakplaten type Menuiserite
Omgeving	Binnen
Primaire drager	Schuin dak
Asbestmateriaal	Plaat, paneel, tablet - Type Menuiserite
Bindmiddel van asbestmateriaal	Cement
Gebondenheid op basis van bindmiddel	Hecht
Hoeveelheid (oppervlakte - dikte - aantal)	<ul style="list-style-type: none">• 250,00 m² - 0,30 cm - 1 stuk
Totaal volume	0,75 m ³
Eenvoudig bereikbaar	Nee <ul style="list-style-type: none">• Het asbestmateriaal is bedekt (uitgezonderd laag verf, coating, behang, kunststof, textiel) en het wegnemen van het bedekkende materiaal kan niet zonder het bedekkende materiaal te beschadigen.
Bevestigingswijze	<ul style="list-style-type: none">• Geklemd
Identificatiemethode	Vaststelling met monstername
Destructieve handeling voor identificatie	Nee
Opmerking	Deze hoeveelheden zijn een inschatting en kunnen niet gebruikt worden bij de opmaak van een offerte.

- Zorg voor een veilig beheer. Vermijd het beschadigen van het asbestmateriaal. Controleer de toestand jaarlijks op wijzigingen.

- Eenvoudige handelingen: mag via doe-het-zelf of door werknemer(s) met opleidingsattest eenvoudige handelingen
Voor onderdakplaten van het type menuiserite voorziet de wet geen verplichting om deze asbestverdachte toepassing te laten verwijderen door een firma met een opleidingsattest 'eenvoudige handelingen'. U mag in principe, ongeacht eventuele bestaande beschadigingen of vrije asbestvezels, deze asbestverdachte toepassing zelf verwijderen (na verwijdering dakbedekking en dus via de buitenzijde) en afvoeren naar een kringlooppark.

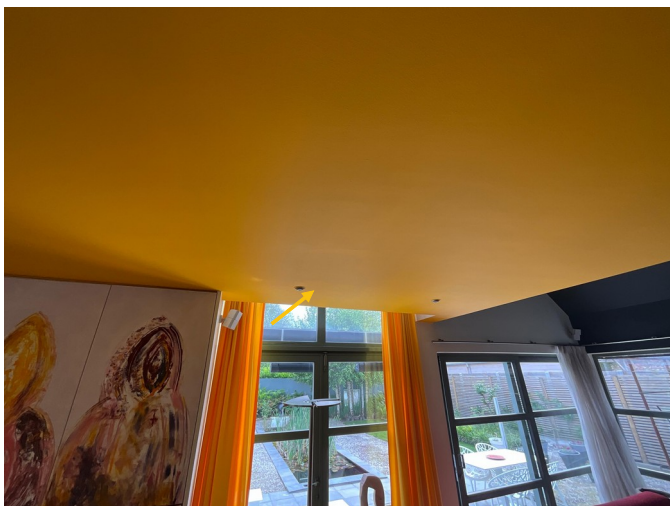
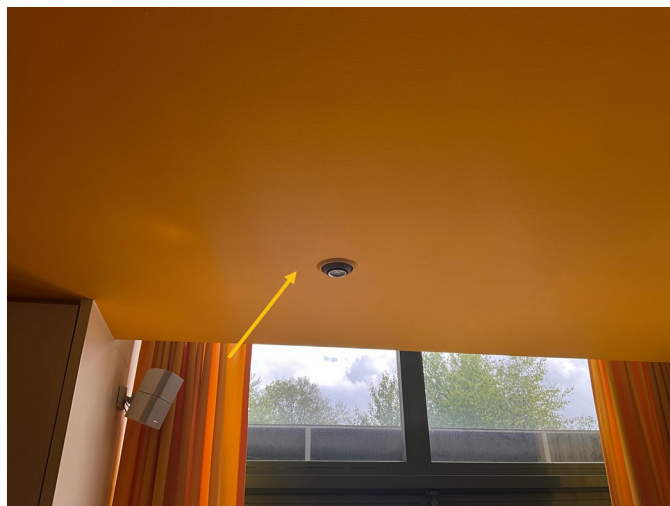
Fiche 6: Pleister plafond

Geen asbest

#	Type	Referentie	Resultaat
6.1	Mengmonster	MM02	Geen asbest

Beschrijving	Pleister plafond
Omgeving	Binnen
Primaire drager	Plafond
Bindmiddel van materiaal	Gips - kalk

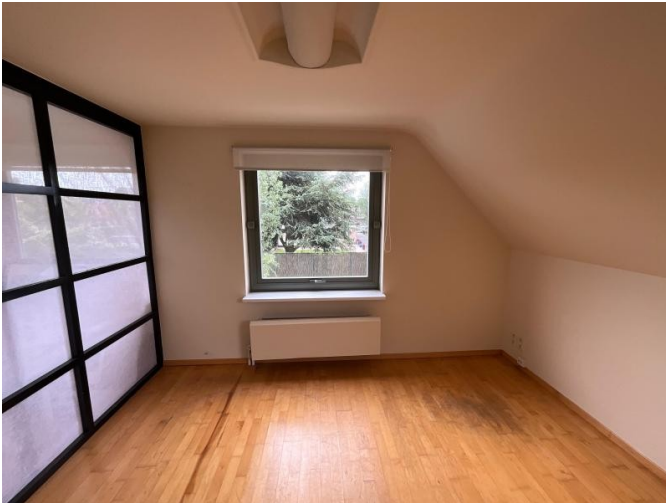
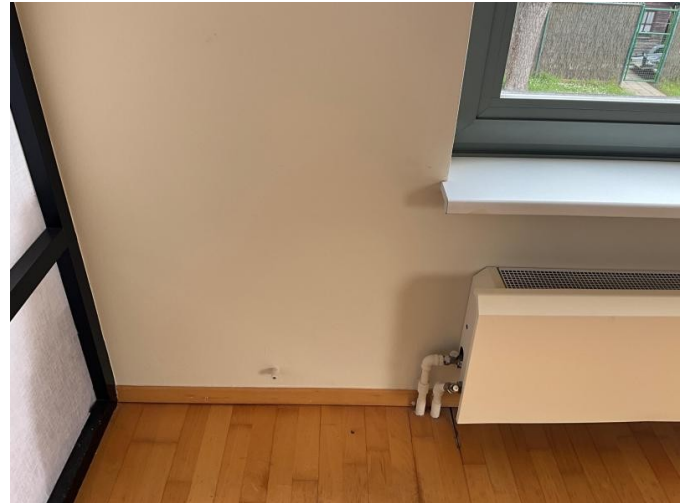
Fiche 7: Pleister wand

Geen asbest

#	Type	Referentie	Resultaat
7.1	Mengmonster	MM01	Geen asbest

Beschrijving	Pleister wand
Omgeving	Binnen
Primaire drager	Wand vrijstaand (scheidingsmuur, ...)
