Asbestinventarisatattest

Brugsevaart 62, 9030 Gent

Attestnummer : **20231010-000269.000**

Uitgegeven op : **10.10.2023**

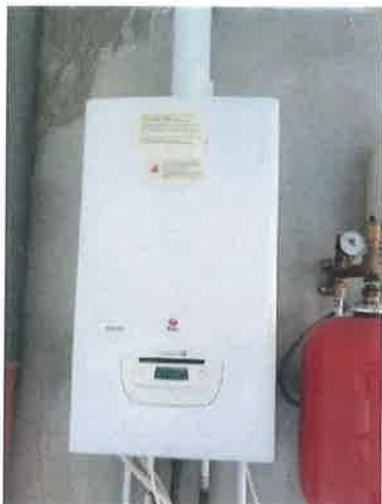
De CV ketel van het merk Bulex, bouwjaar 2015 dateert van na 2001 en is bijgevolg vrij van asbesthoudende materialen.

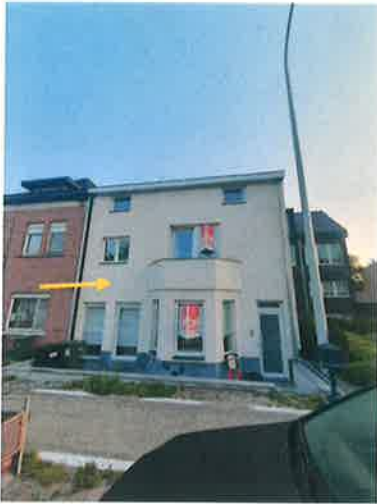
Fiche 2: hoofdgebouw voor en achtergevel crepi

Facvtuur in bijlage. Crepi gedaan in 2018.

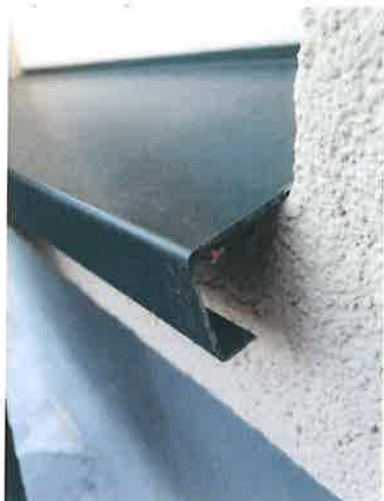
Fiche 3: hoofgebouw vensterbanken binnen en buiten

Vensterbanken uit natuursteen en kunststof. Niet asbesthoudend.

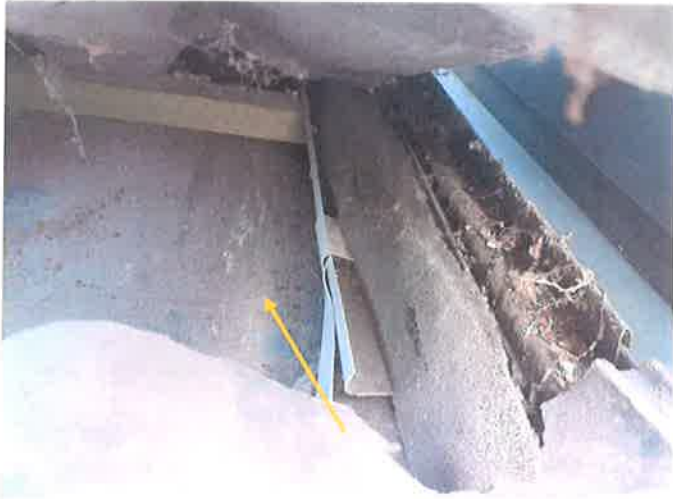
Fiche 4: geen asbesthoudend onderdak.

Onderdak is niet asbesthoudend.

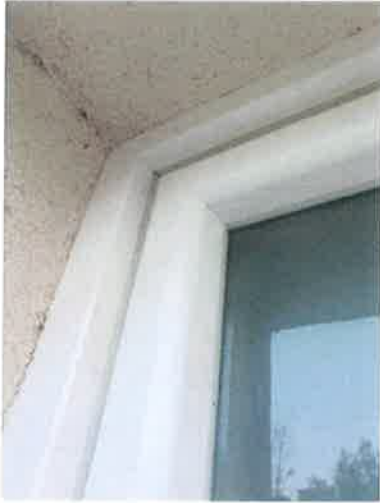
Afdichtingen van siliconen.

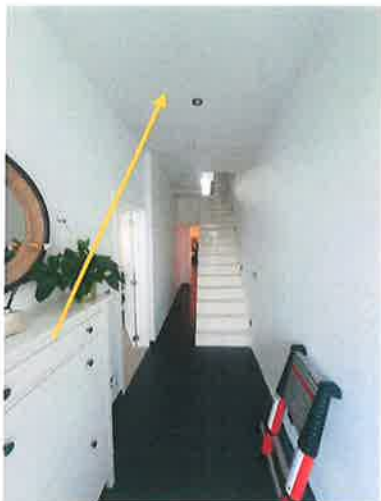
Fiche 6: hoofdgebouw alle plafonds niet bepleisterd

Alle plafond bestaan uit gyproc.

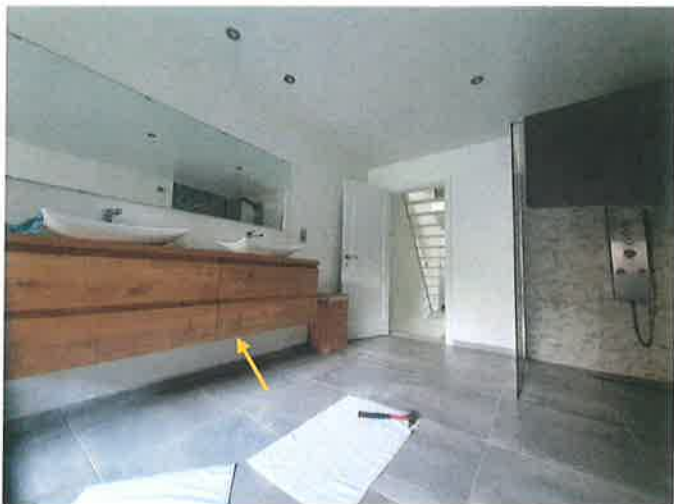
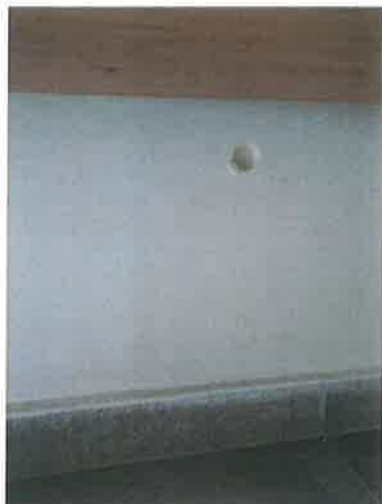
Fiche 7: hoofdgebouw pleister muren

Geen asbest

#	Type	Referentie	Resultaat
7.1	Mengmonster	a1	Geen asbest

Bindmiddel van materiaal	Gips - kalk
Gebondenheid op basis van bindmiddel	Niet-hechtgebonden
Hoeveelheid (oppervlakte - dikte - aantal)	• 500,00 m ² - 1,00 cm - 1 stuk
Totaal volume	5,00 m ³
Identificatiemethode	Vaststelling met monstername
Destructieve handeling voor identificatie	Nee
Opmerking	Hoeveelheid is een geschatte waarde. Monstername in inkomhal, trap, stookruimte en badkamer.

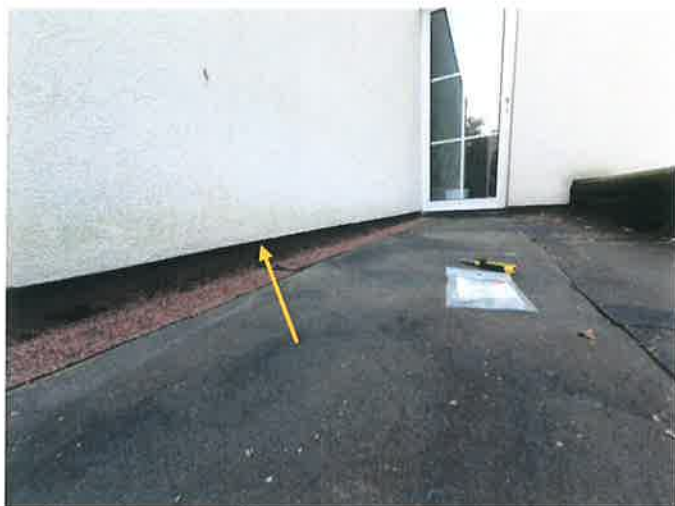
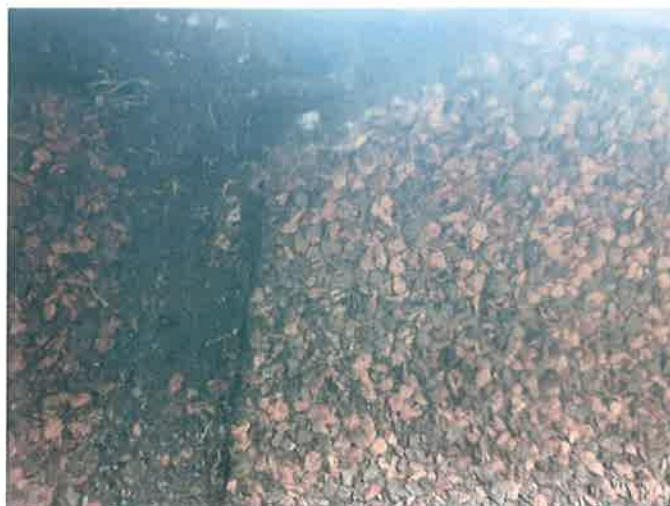
Fiche 8: hoofdgebouw roofing rood

Geen asbest

#	Type	Referentie	Resultaat
8.1	Puntmonster	a3	Geen asbest

Gebondenheid op basis van bindmiddel	Hecht
Hoeveelheid (oppervlakte - aantal)	• 0,10 m ² - 1 stuk
Totale oppervlakte	0,10 m ²
Identificatiemethode	Vaststelling met monstername
Destructieve handeling voor identificatie	Nee
Opmerking	<p>Hoeveelheid is een geschatte waarde.</p> <p>Negatief resultaat van de staalname van roofing doet enkel uitspraak over de toplaag en heeft geen betrekking over onderliggende lagen. Om een volledig beeld te krijgen over het volledige dakbedekking van het plat dak is een destructief onderzoek noodzakelijk.</p>

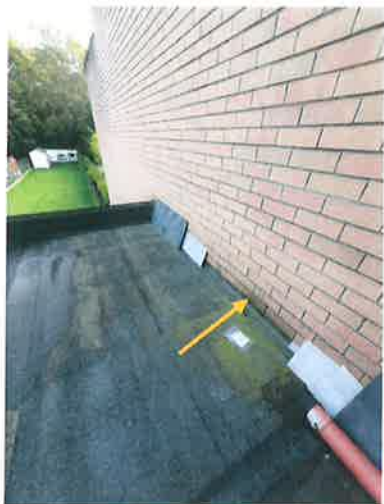
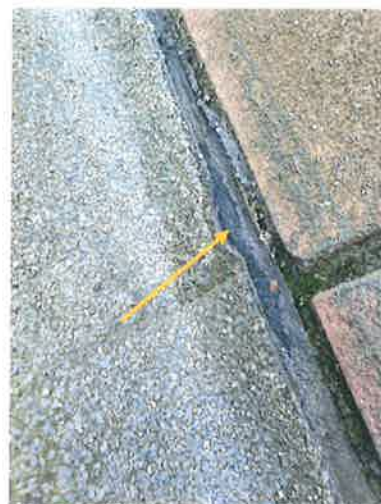
Fiche 9: hoofdgebouw roofing zwart

Geen asbest

#	Type	Referentie	Resultaat
9.1	Puntmonster	a2	Geen asbest

Gebondenheid op basis van bindmiddel	Hecht
Hoeveelheid (oppervlakte - aantal)	• 44,00 m ² - 1 stuk
Totale oppervlakte	44,00 m ²
Identificatiemethode	Vaststelling met monsternamen
Destructieve handeling voor identificatie	Nee
Opmerking	<p>Hoeveelheid is een geschatte waarde.</p> <p>Negatief resultaat van de staalname van roofing doet enkel uitspraak over de toplaag en heeft geen betrekking over onderliggende lagen. Om een volledig beeld te krijgen over het volledige dakbedekking van het plat dak is een destructief onderzoek noodzakelijk.</p>
