# Asbestinventarisatetest

Ploegstraat 15, 9800 Deinze

Attestnummer : 20240920-000007.000

**Niet-asbestveilig**

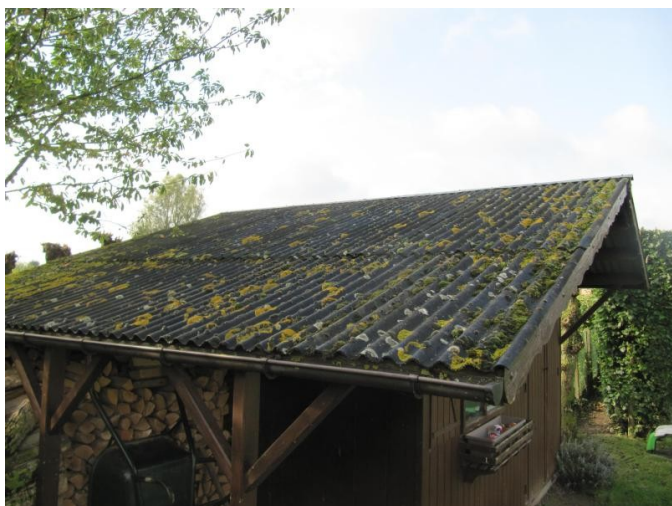
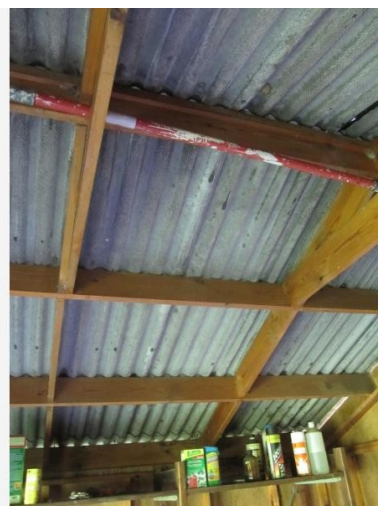
Het asbestmateriaal valt onder de mijlpaal van 2034.

**Dringend verwijderen**

Eindbeoordeling materiaalrisico	Hoog materiaalrisico en/of hoge kans op vezelvrijgave
---------------------------------	---

Gebondenheid	Categorie 1: hechtgebonden in oorsprong
Asbestsoort (vezeltype)	Crocidoliet aanwezig
Asbestconcentratie	Laag (< 50%)
Afschermingsgraad van het gehele materiaal	Geheel of deels (ook) vrij aan de binnenlucht
Toestand van het materiaal	Matig beschadigd, matig verweerd

<b>Beschrijving</b>	Dak, schuin dak, vezelcement tuinhuis
<b>Omgeving</b>	Grenst aan binnen- en buitenlucht
<b>Primaire drager</b>	Schuin dak
<b>Asbestmateriaal</b>	Dak- en gevelbekleding - Golfplaat
<b>Bindmiddel van asbestmateriaal</b>	Cement
<b>Gebondenheid op basis van bindmiddel</b>	Hecht
<b>Hoeveelheid (oppervlakte - aantal)</b>	<ul style="list-style-type: none"><li>• 14,00 m<sup>2</sup> - 1 stuk</li></ul>
<b>Totale oppervlakte</b>	14,00 m <sup>2</sup>
<b>Eenvoudig bereikbaar</b>	Nee <ul style="list-style-type: none"><li>• Verwijdering tast de bouwkundige integriteit aan.</li></ul>
<b>Bevestigingswijze</b>	<ul style="list-style-type: none"><li>• Genageld, geniet</li></ul>
<b>Identificatiemethode</b>	Vaststelling zonder monsternamen
<b>Destructieve handeling voor identificatie</b>	Nee

- Zorg voor een veilig beheer. Vermijd het beschadigen van het asbestmateriaal. Controleer de toestand jaarlijks op wijzigingen.
- Verwijder dit asbestmateriaal zo snel mogelijk. Volg de toestand goed op.
- Hemelwater dat afspoelt van asbestcement daken of gevels kan asbestdeeltjes bevatten. Gebruik het enkel voor gesloten circuits (bv. spoelen toiletten). Reinig na het vervangen van het dak of de gevel de dakgoten en regenwaterput of -ton om asbesthoudend sediment of slib te verwijderen

- Eenvoudige handelingen: mag via doe-het-zelf of door werknemer(s) met opleidingsattest eenvoudige handelingen  
Verwijder alstublieft deze toepassing volgens de wettelijk vastgestelde verwijderingsmethode en persoonsbescherming. Voor meer informatie verwijst ik u naar de toelichtingen onderaan dit attest. Aanvullende informatie kunt u vinden op de website [www.asbestinfo.be](http://www.asbestinfo.be).

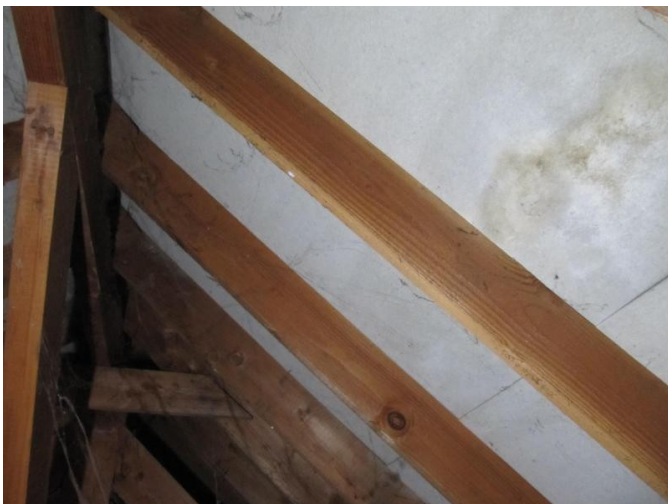
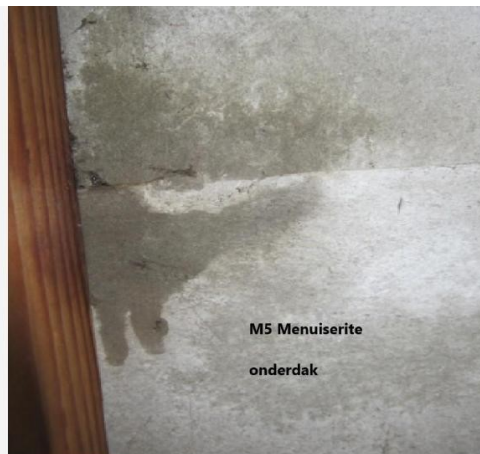
Het asbestmateriaal valt onder de mijlpaal van 2040.

Zorgvuldig beheren

Eindbeoordeling materiaalisico	Laag materiaalisico en/of verlaagde kans op vezelvrijgave
--------------------------------	---

Gebondenheid	Categorie 1: hechtgebonden in oorsprong
Asbestsoort (vezeltype)	Alleen chrysotiel
Asbestconcentratie	Laag (< 50%)
Afschermingsgraad van het gehele materiaal	Geheel of deels (ook) vrij aan de binnenlucht
Toestand van het materiaal	Licht beschadigd, licht verweerd. Intact calciumsilicaatmateriaal of categorie III 'gebondenheid'

#	Type	Referentie	Resultaat
2.1	Mengmonster	M5	Chrysotiel

<b>Beschrijving</b>	Dak, schuin dak onderdak, menuserite plaat
<b>Omgeving</b>	Grenst aan binnen- en buitenlucht
<b>Primaire drager</b>	Schuin dak
<b>Asbestmateriaal</b>	Plaat, paneel, tablet - Type Menuiserite
<b>Bindmiddel van asbestmateriaal</b>	Cement
<b>Gebondenheid op basis van bindmiddel</b>	Hecht
<b>Hoeveelheid (oppervlakte - dikte - aantal)</b>	<ul style="list-style-type: none"><li>• 255,00 m<sup>2</sup> - 0,50 cm - 1 stuk</li></ul>
<b>Totaal volume</b>	1,275 m <sup>3</sup>
<b>Eenvoudig bereikbaar</b>	Nee <ul style="list-style-type: none"><li>• Het asbestmateriaal is bedekt (uitgezonderd laag verf, coating, behang, kunststof, textiel) en het wegnemen van het bedekkende materiaal kan niet zonder het bedekkende materiaal te beschadigen.</li></ul>
<b>Bevestigingswijze</b>	<ul style="list-style-type: none"><li>• Onbekend</li></ul>
<b>Identificatiemethode</b>	Vaststelling met monsternamen
<b>Destructieve handeling voor identificatie</b>	Nee

- Zorg voor een veilig beheer. Vermijd het beschadigen van het asbestmateriaal. Controleer de toestand jaarlijks op wijzigingen.
- Zorg voor een veilig beheer en verwijder dit asbestmateriaal wanneer het bij werken eenvoudig bereikbaar wordt. Controleer de toestand jaarlijks op wijzigingen.

- Eenvoudige handelingen: mag via doe-het-zelf of door werknemer(s) met opleidingsattest eenvoudige handelingen  
Bij het verwijderen van asbest dient u de wettelijk voorgeschreven maatregelen te volgen betreffende de verwijderingsmethode en persoonlijke beschermingsmiddelen. Voor meer details verwijst ik u naar de toelichtingen onderaan dit attest. Nuttige informatie is tevens beschikbaar op de overheidswebsite [www.asbestinfo.be](http://www.asbestinfo.be). Voor verdere vragen, aarzel niet om contact met mij op te nemen.

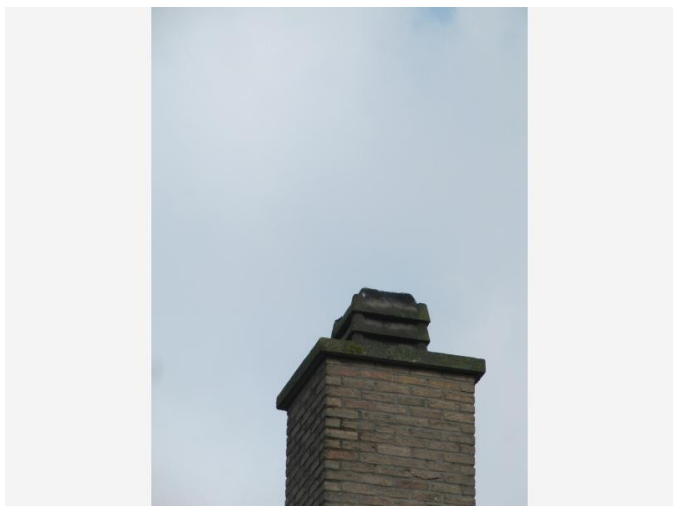
*Situeringfoto*

**Reden:** Het te onderzoeken materiaal situeert zich hoger dan 3,50 m te rekenen vanaf een veilige ondergrond

**Uitleg van de asbestdeskundige:** Niet visueel inspecteerbaar, door de locatie van het materiaal.

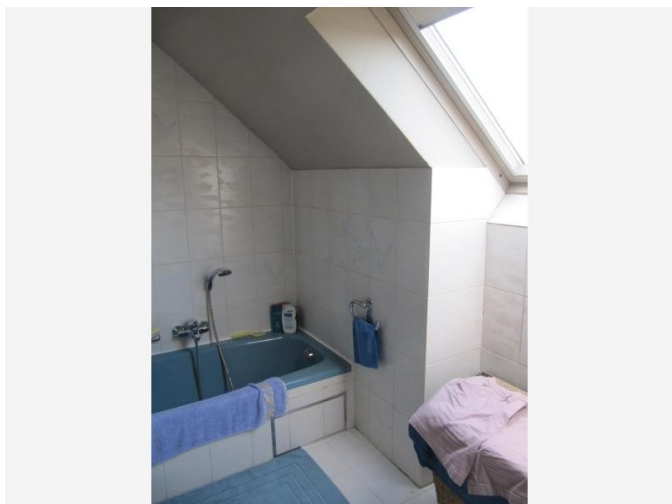
Onderliggende lagen zijn niet te inspecteren zonder destructieve methoden toe te passen.

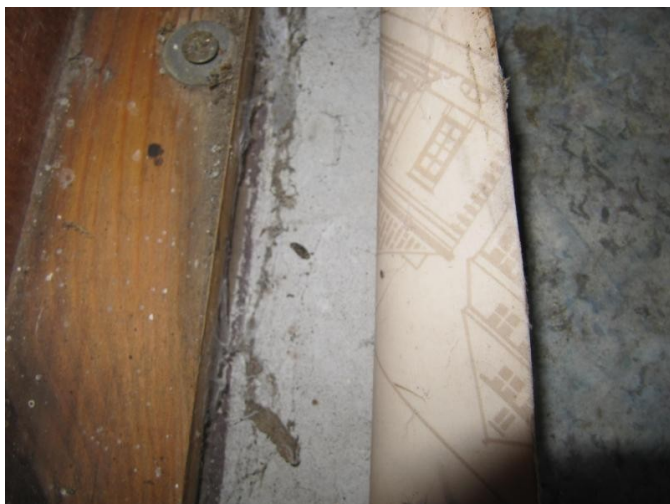
Niet-verlijmd vloerzeil is gemaakt van PVC.

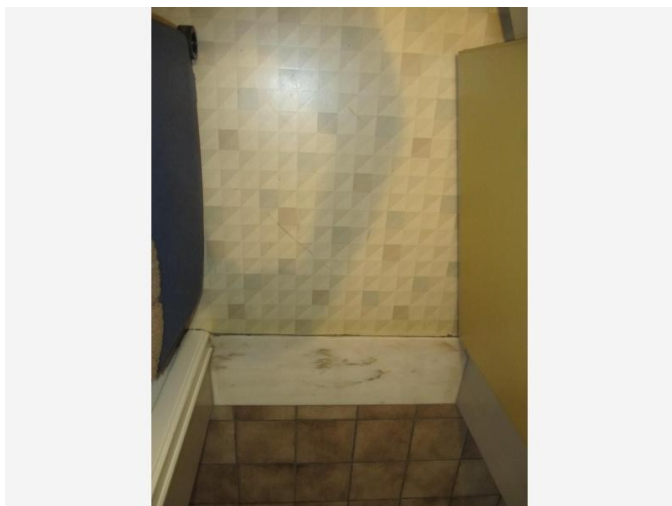
Vinylzeil wordt gemaakt van PVC, lijmlaag niet waarneembaar zonder destructieve handelingen.

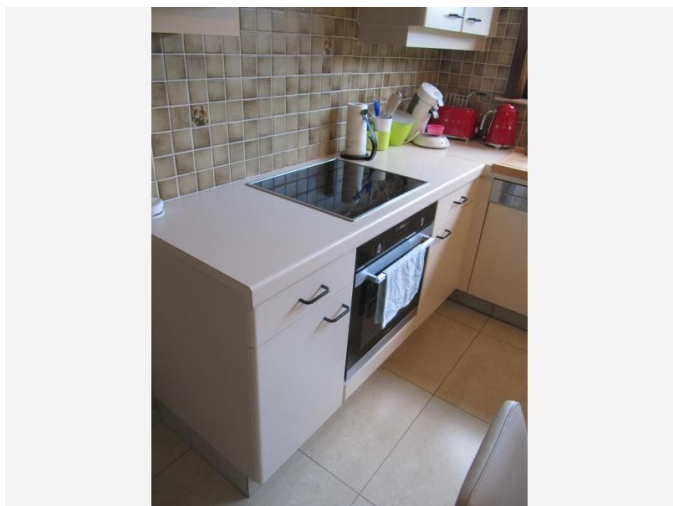
Tegellijm kan niet worden waargenomen zonder destructieve handelingen.

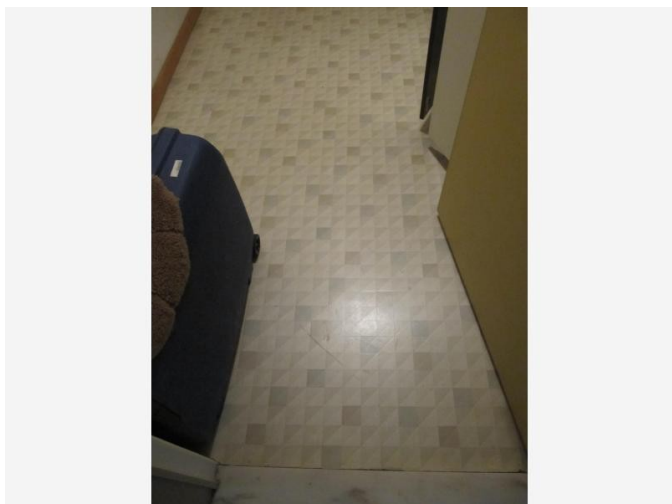
De PVC-vinylvloer in de speelkamer op de eerste verdieping is gelijmd en nog steeds in uitstekende staat; de onderliggende lijmlaag is niet waarneembaar.

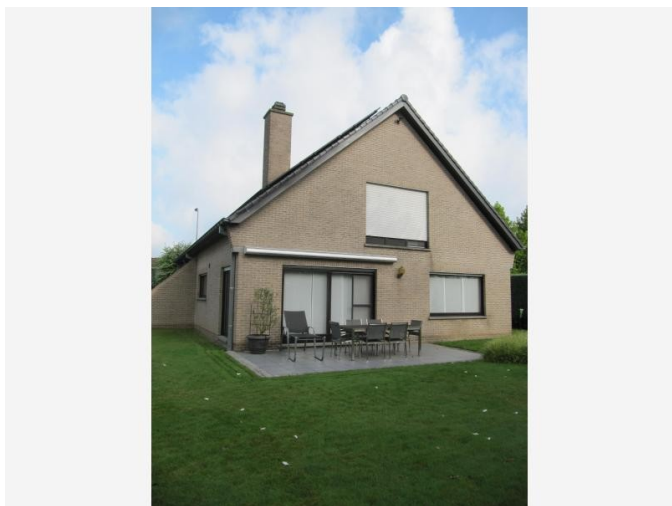
Geen materialen die verdacht worden van asbest zijn aangetroffen bij het terras.

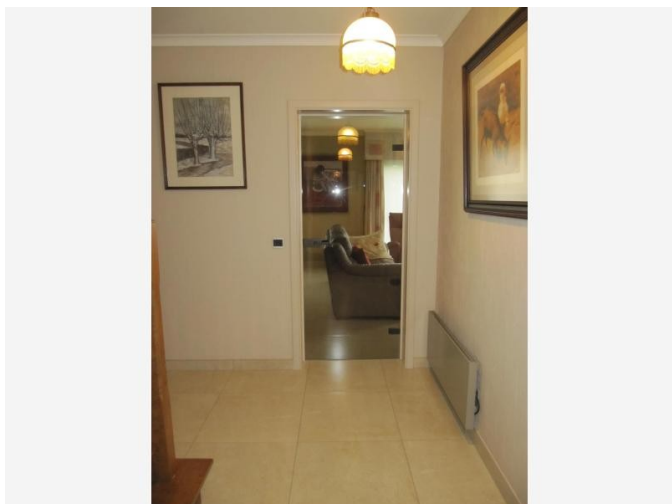
Onderliggende lagen kunnen niet worden geïnspecteerd zonder destructieve methoden toe te passen.

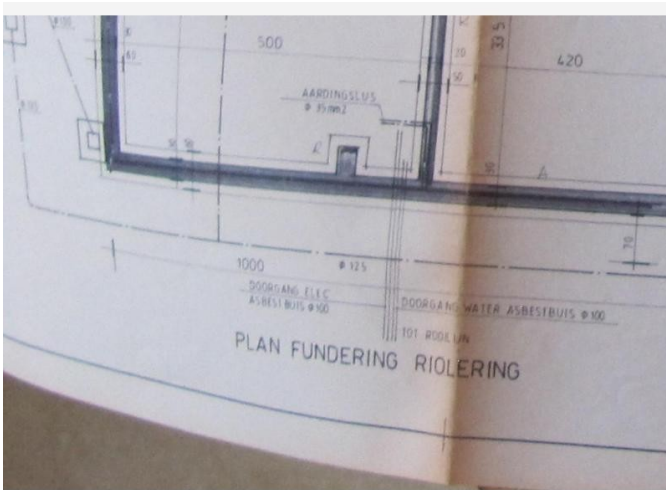
Asbestcementbuizen staan vermeld op origineel bouwplan, deze zijn niet waarneembaar zonder destructieve handelingen.

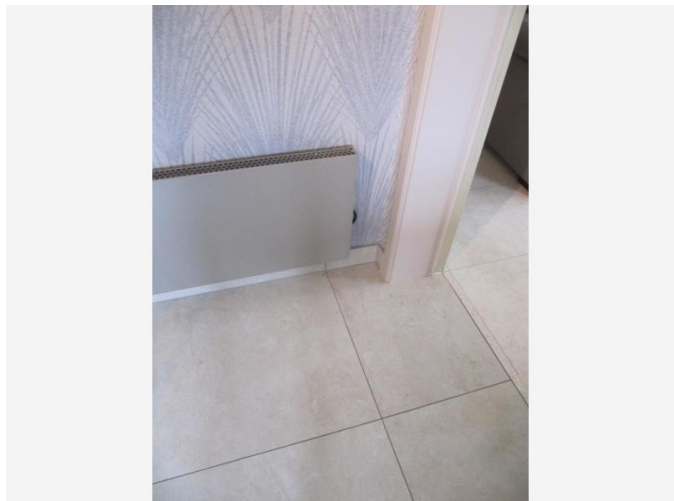
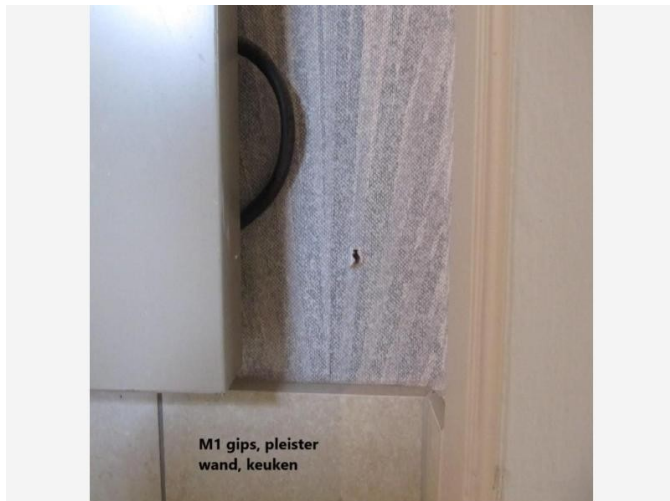
# Fiche 12: Wand, gips, pleister, inkom, slaapkamer, keuken, trap, gang

Geen asbest

#	Type	Referentie	Resultaat
12.1	Mengmonster	M1	Geen asbest

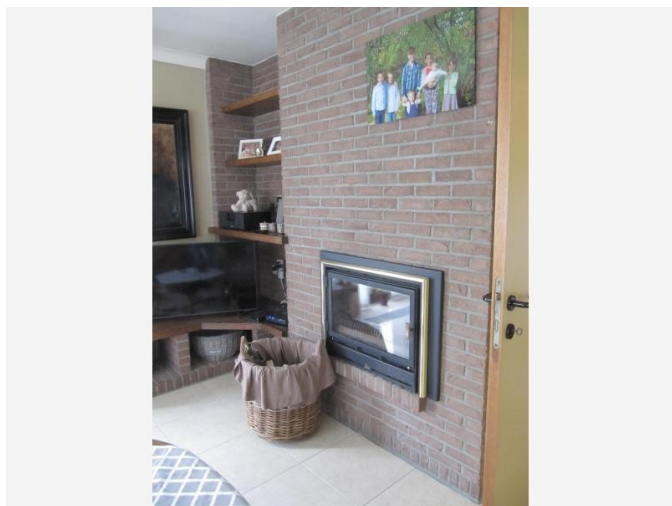
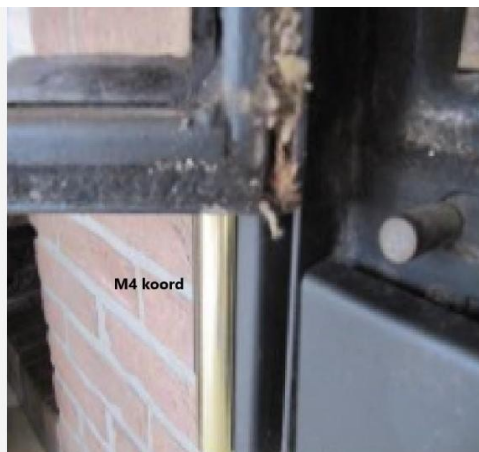
Geen asbest

#	Type	Referentie	Resultaat
13.1	Puntmonster	M4	Geen asbest

<b>Beschrijving</b>	Koord, cassette open haard living
<b>Omgeving</b>	Binnen
<b>Primaire drager</b>	Ruimteverwarming
<b>Bindmiddel van materiaal</b>	Weinig of geen bindmiddel (textiel, bevloking, ...)
<b>Gebondenheid op basis van bindmiddel</b>	Niet-hechtgebonden
<b>Hoeveelheid (lengte - omtrek - aantal)</b>	• 1,20 m - 1,00 cm - 1 stuk
<b>Totale oppervlakte</b>	0,012 m <sup>2</sup>
<b>Identificatiemethode</b>	Vaststelling met monstername
<b>Destructieve handeling voor identificatie</b>	Nee

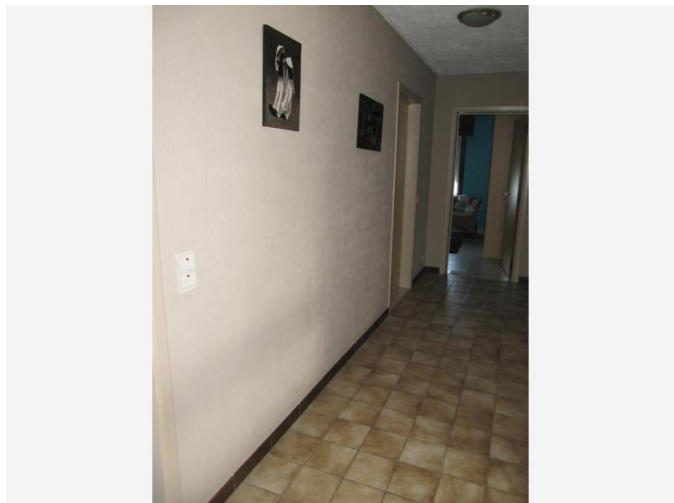
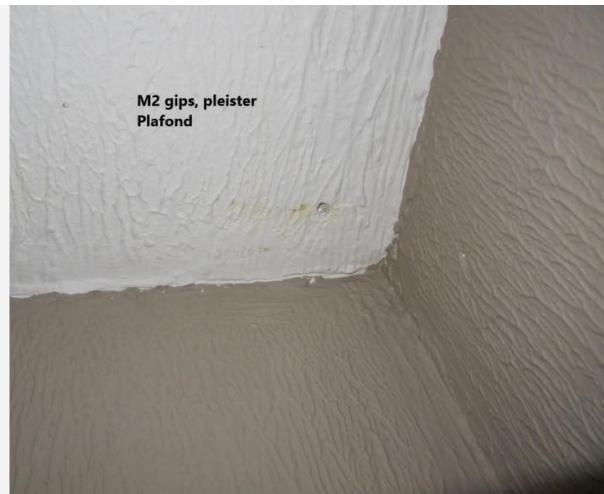
# Fiche 14: Plafond, gips, pleister, Inkom, slaapkamer, keuken, gang +1

Geen asbest

#	Type	Referentie	Resultaat
14.1	Mengmonster	M2	Geen asbest

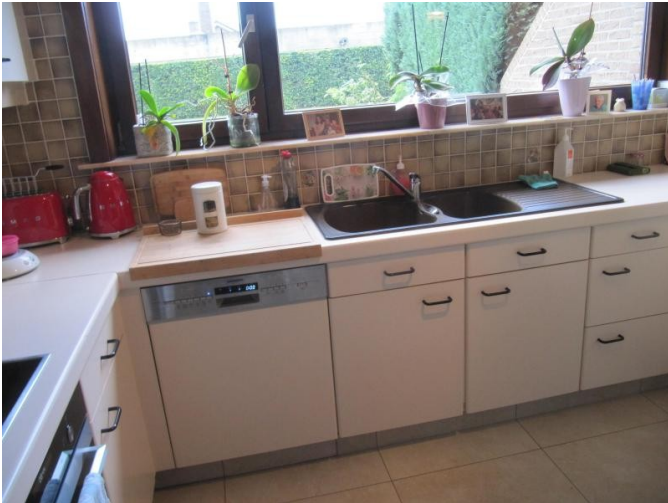
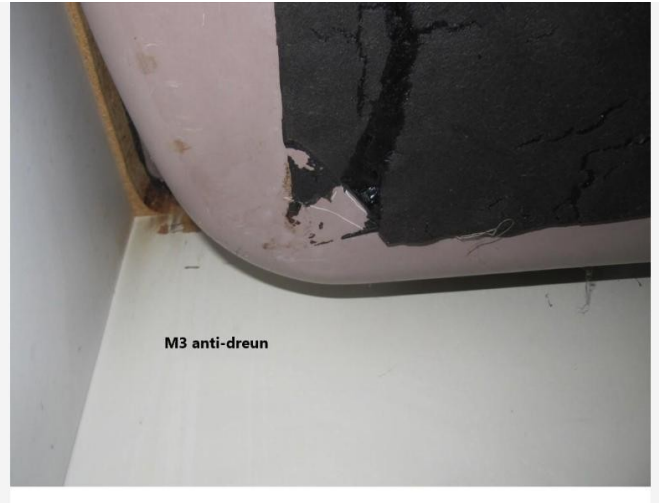
## Fiche 15: Anti-dreun, spoelbak keuken

Geen asbest

#	Type	Referentie	Resultaat
15.1	Puntmonster	M3	Geen asbest
