Asbestinventarisatetest

A. Stocletlaan 240/2, 2570 Duffel

Attestnummer : 20250226-000209.000

Uitgegeven op : 26.02.2025

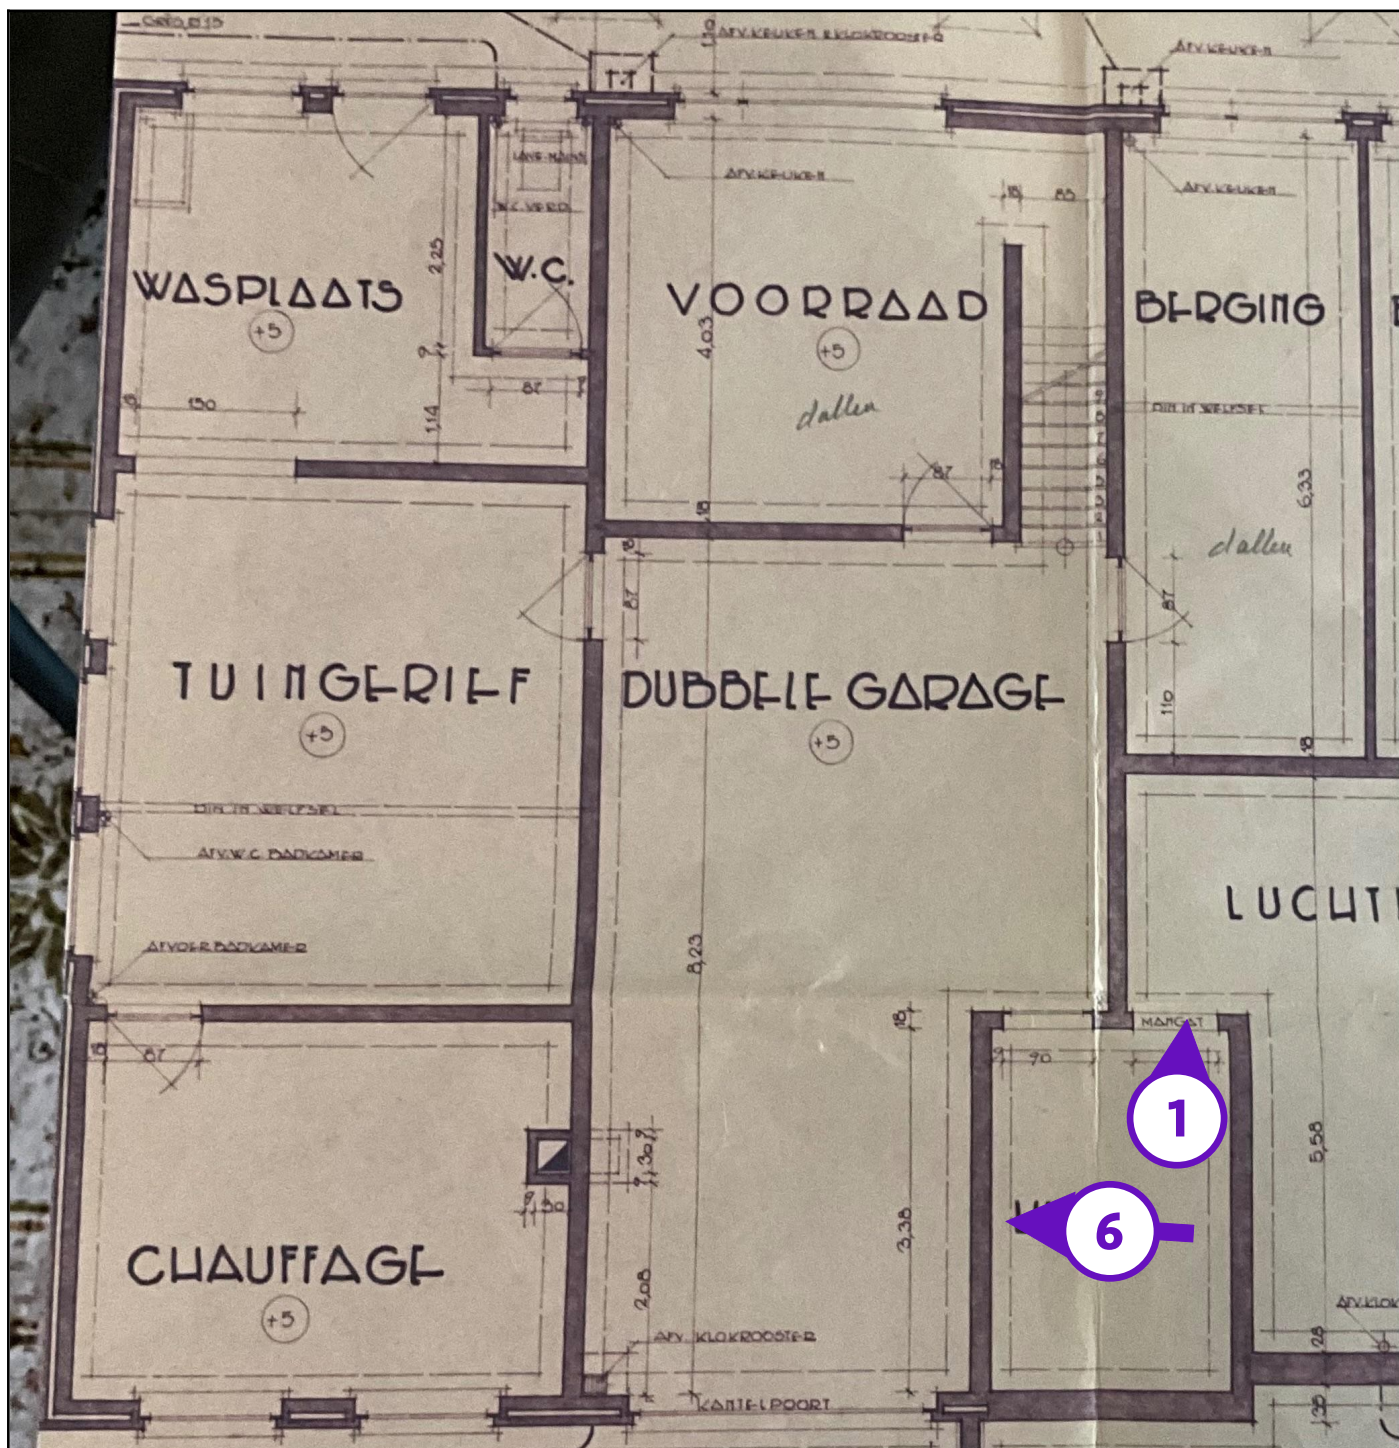
Plan 1.5: Plan kelder

Beschrijving	Type	Actie
1. Kruipruimte	Beperking	-
6. HVAC-installatie: informatie uit serienummer	Advies	-

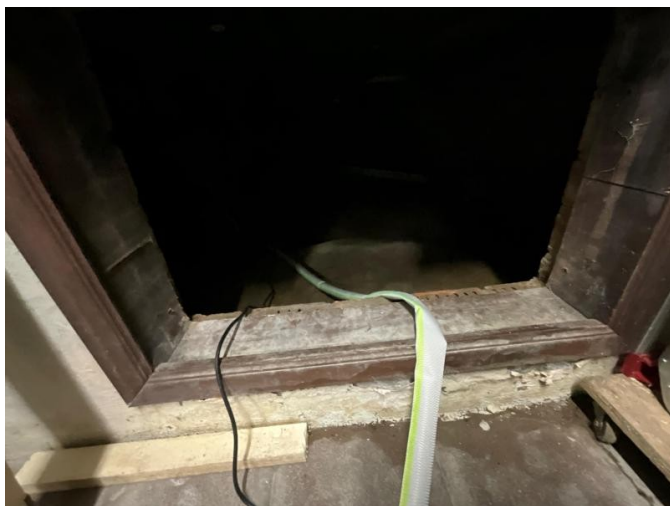
Situeringfoto

Permanente beperking

Reden: de inspectieruimte is lager dan 1,5 m

Uitleg van de asbestdeskundige: In het inspectieprotocol behoort een ruimte lager dan 1,5 m niet tot het onderzoek.

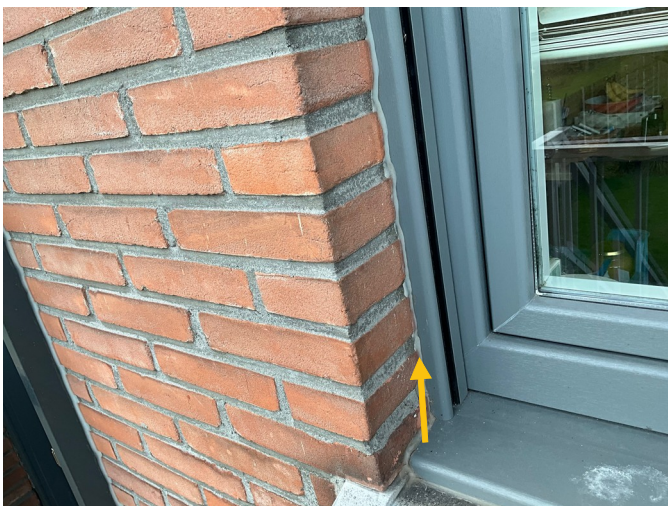
Fiche 2: Mastiek niet verdacht (visueel vastgesteld)

De mastiek werd gecontroleerd en als niet-asbesthoudend beschouwd. (zacht en elastisch)

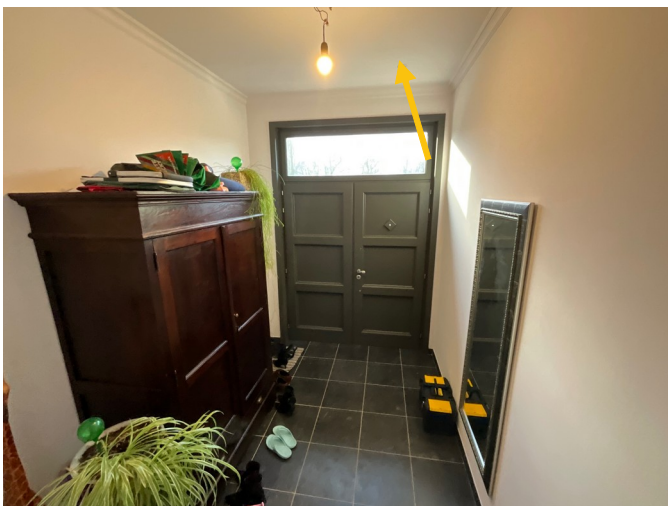
Er zijn plafonds afgewerkt in plaatmateriaal (v2). Het is niet duidelijk of er pleisterwerk of verdacht materiaal aanwezig is achter deze valse plafonds, het is aangewezen om bijkomend onderzoek uit te voeren bij werken.

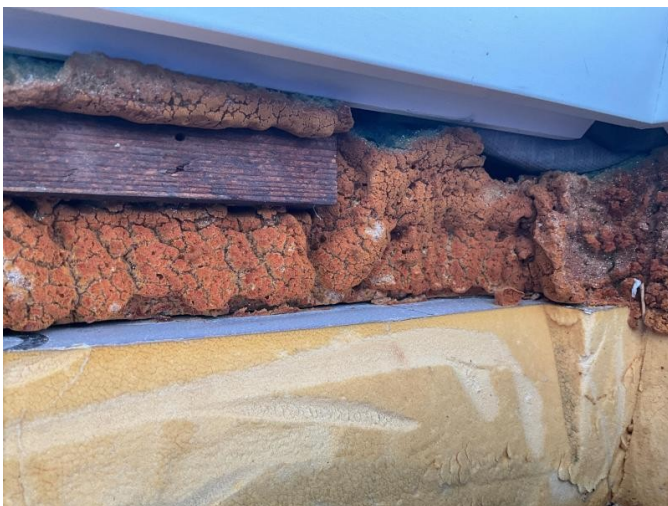
Er werd geen verdacht onderdak aangetroffen (dampscherm).

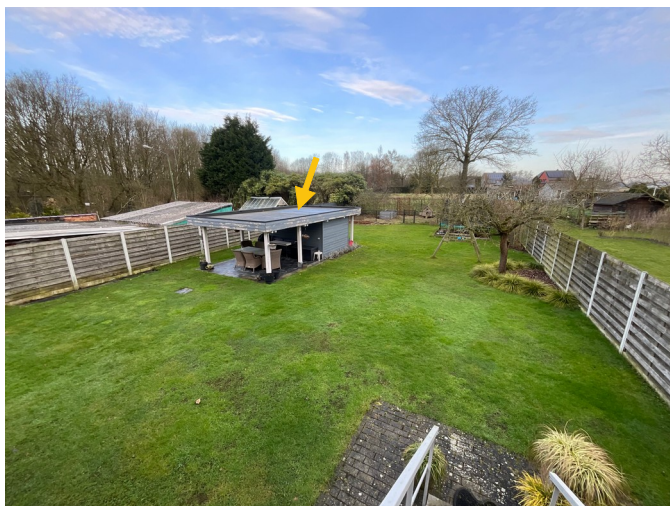
Het is niet duidelijk of er asbestverdachte onderlagen aanwezig. De vermelde oppervlaktes, diktes en volumes betreffen een beredeerde schatting. Er worden geen rechten verleend aan deze oppervlaktes/diktes/volumes.

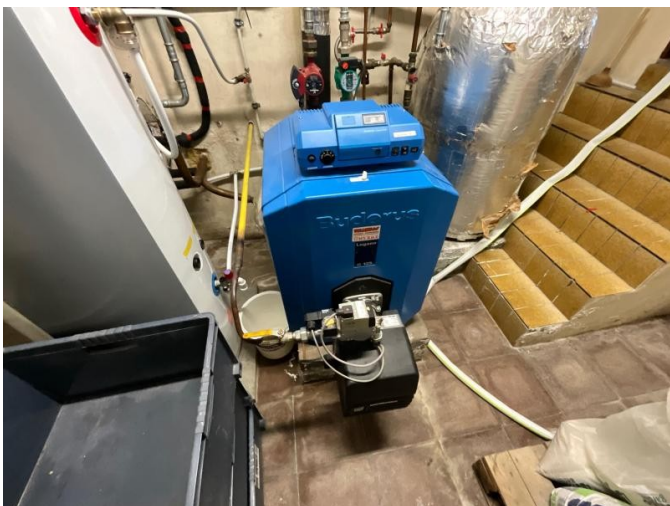
De cv ketel merk Buderus met bouwjaar 2010 is niet asbestverdacht. Bouwjaar is terug te vinden in serienummer (zie foto's).

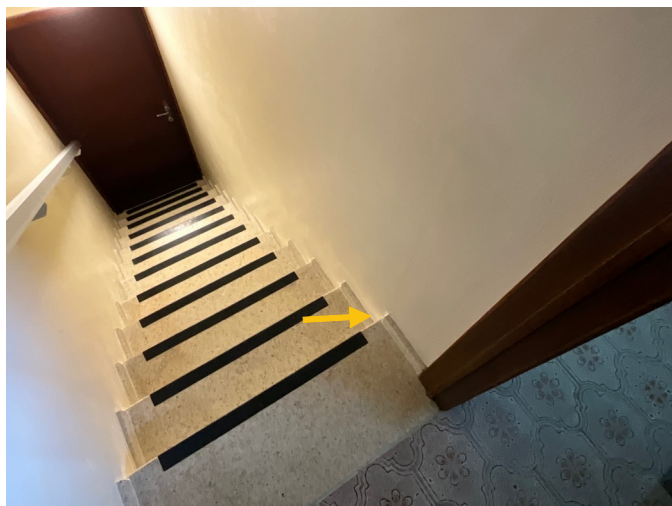
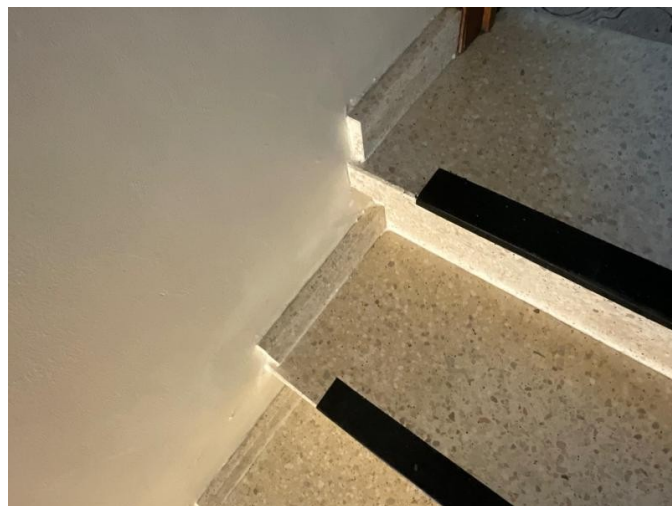
Fiche 7: Muurpleister

Geen asbest

#	Type	Referentie	Resultaat
7.1	Mengmonster	S1	Geen asbest
