# Asbestinventarisatetest

Olekenbosstraat 14, 8540 Deerlijk

Attestnummer : 20250217-000518.000

Uitgegeven op : 17.02.2025

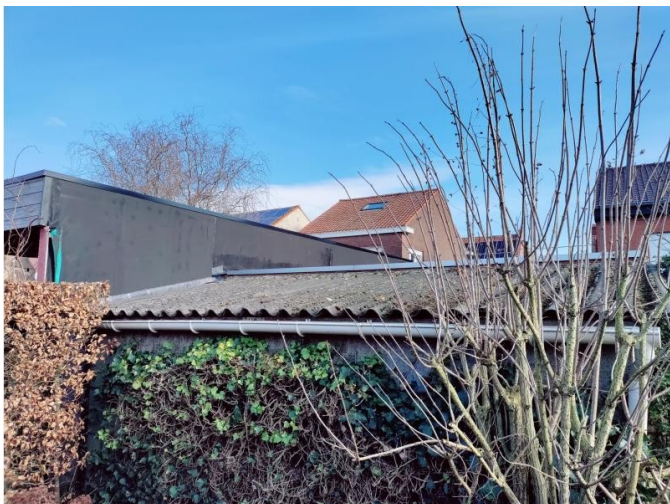
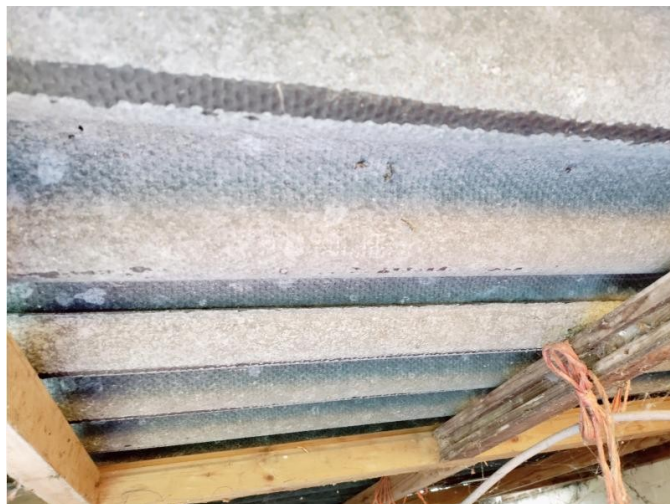
Het asbestmateriaal valt onder de mijlpaal van 2034.

**Dringend verwijderen**

Eindbeoordeling materiaalrisico	Hoog materiaalrisico en/of hoge kans op vezelvrijgave
---------------------------------	---

Gebondenheid	Categorie 1: hechtgebonden in oorsprong
Asbestsoort (vezeltype)	Crocidoliet aanwezig
Asbestconcentratie	Laag (< 50%)
Afschermingsgraad van het gehele materiaal	Geheel of deels (ook) vrij aan de binnenlucht
Toestand van het materiaal	Matig beschadigd, matig verweerd

Beschrijving	golfplaten
Omgeving	Grenst aan binnen- en buitenlucht
Primaire drager	Schuin dak
Asbestmateriaal	Dak- en gevelbekleding - Golfplaat
Bindmiddel van asbestmateriaal	Cement
Gebondenheid op basis van bindmiddel	Hecht
Hoeveelheid (oppervlakte - aantal)	• 11,00 m <sup>2</sup> - 1 stuk
Totale oppervlakte	11,00 m <sup>2</sup>
Eenvoudig bereikbaar	Ja
Bevestigingswijze	• Geschroefd
Identificatiemethode	Vaststelling zonder monstername
Destructieve handeling voor identificatie	Nee
Opmerking	De vermelde hoeveelheden zijn louter indicatief.

- Verwijder dit asbestmateriaal zo snel mogelijk. Volg de toestand goed op.

- Eenvoudige handelingen: mag via doe-het-zelf of door werknemer(s) met opleidingsattest eenvoudige handelingen  
ADVIES: Dit materiaal mag via doe-het-zelf worden verwijderd of door werknemers met opleidingsattest eenvoudige handelingen.

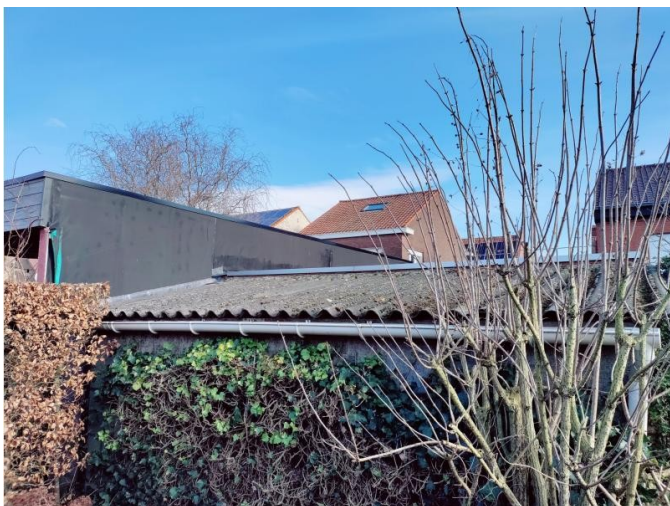
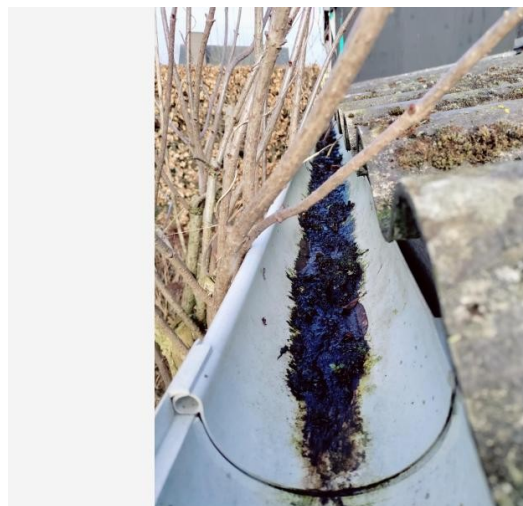
Het asbestmateriaal valt onder de mijlpaal van 2040.

**Dringend verwijderen**

Beschrijving	slib dakgoot bijgebouw
Type afvalstof	Betreft resten (contaminatie) van verwerking of beschadiging
Type resten (contaminatie)	<ul style="list-style-type: none"><li>• Stof, deeltjes &lt; 4 mm, flinters, gruis (vermengd in materiaal)</li></ul>
Besmette materialen	<ul style="list-style-type: none"><li>• Sediment (dakgoot, afvoerbuï, regenwaterput, ...)</li></ul>
Bron van de resten	De golfplaten op het bijgebouw aansluitend aan de garage.
Omgeving	Buiten
Primaire drager	Schuin dak
Gebondenheid resten	Niet hecht
Hoeveelheid (gewicht - aantal)	<ul style="list-style-type: none"><li>• 1,00 kg - 1 stuk</li></ul>
Totaal gewicht	1,00 kg
Eenvoudig bereikbaar	Ja
Identificatiemethode	Vaststelling zonder monstername
Opmerking	De vermelde hoeveelheden zijn louter indicatief.

- Verwijder het asbestafval.

- Eenvoudige handelingen: mag via doe-het-zelf of door werknemer(s) met opleidingsattest eenvoudige handelingen  
ADVIES: Dit materiaal enkel laten verwijderen door werknemers met opleidingsattest eenvoudige handelingen en niet via doe-het-zelf.

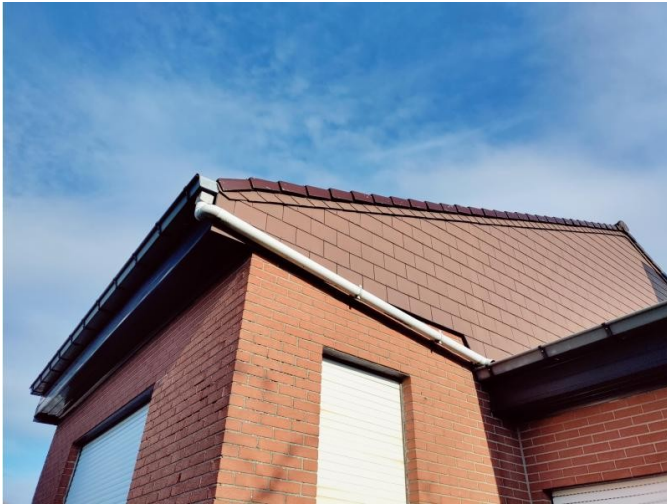
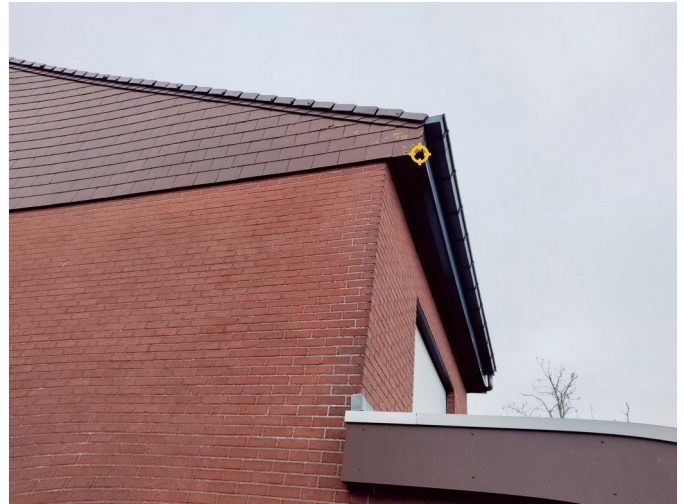
Het asbestmateriaal valt onder de mijlpaal van 2034.

Verwijderen

Eindbeoordeling materiaalrisico	Laag materiaalrisico en/of verlaagde kans op vezelvrijgave
---------------------------------	--

Gebondenheid	Categorie 1: hechtgebonden in oorsprong
Asbestsoort (vezeltype)	Alleen chrysotiel
Asbestconcentratie	Laag (< 50%)
Afschermingsgraad van het gehele materiaal	Geheel of deels vrij aan de buitenlucht
Toestand van het materiaal	Licht beschadigd, licht verweerd. Intact calciumsilicaatmateriaal of categorie III 'gebondenheid'

#	Type	Referentie	Resultaat
3.1	Puntmonster	4	Chrysotiel

Beschrijving	gevelleien
Omgeving	Buiten
Primaire drager	Wand buitenschil
Asbestmateriaal	Dak- en gevelbekleding - Lei, shingle
Bindmiddel van asbestmateriaal	Cement
Gebondenheid op basis van bindmiddel	Hecht
Hoeveelheid (oppervlakte - aantal)	<ul style="list-style-type: none"><li>• 42,00 m<sup>2</sup> - 1 stuk</li></ul>
Totale oppervlakte	42,00 m <sup>2</sup>
Eenvoudig bereikbaar	Ja
Bevestigingswijze	<ul style="list-style-type: none"><li>• Genageld, geniet</li></ul>
Identificatiemethode	Vaststelling met monstername
Destructieve handeling voor identificatie	Nee
Opmerking	De vermelde hoeveelheden zijn louter indicatief.

- Zorg voor een veilig beheer. Vermijd het beschadigen van het asbestmateriaal. Controleer de toestand jaarlijks op wijzigingen.

- Eenvoudige handelingen: mag via doe-het-zelf of door werknemer(s) met opleidingsattest eenvoudige handelingen

ADVIES: Dit materiaal mag via doe-het-zelf worden verwijderd of door werknemers met opleidingsattest eenvoudige handelingen.

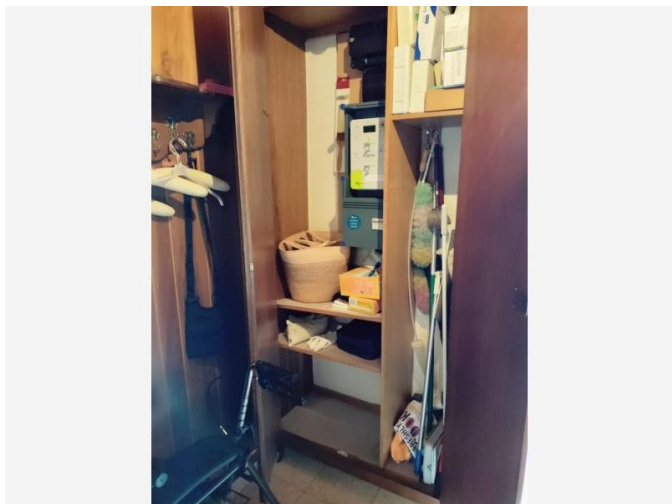
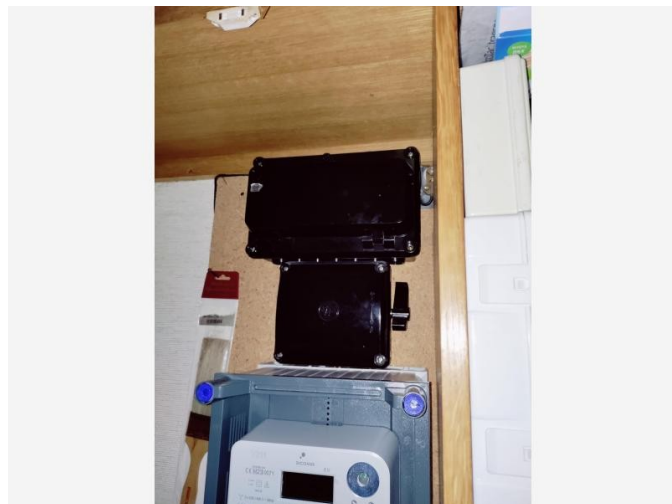
Het asbestmateriaal valt onder de mijlpaal van 2040.

Zorgvuldig beheren

Eindbeoordeling materiaalrisico	Laag materiaalrisico en/of verlaagde kans op vezelvrijgave
---------------------------------	--

Gebondenheid	Categorie 1: hechtgebonden in oorsprong
Asbestsoort (vezeltype)	Crocidoliet aanwezig
Asbestconcentratie	Laag (< 50%)
Afschermingsgraad van het gehele materiaal	Geheel of deels (ook) vrij aan de binnenlucht
Toestand van het materiaal	Onbeschadigd, niet verweerd

Beschrijving	bakeliet
Omgeving	Binnen
Primaire drager	Communicatie en elektrische infrastructuur en uitrusting
Asbestmateriaal	Plaat, paneel, tablet - Type Bakeliet
Bindmiddel van asbestmateriaal	Kunststof of -hars
Gebondenheid op basis van bindmiddel	Hecht
Hoeveelheid (oppervlakte - dikte - aantal)	<ul style="list-style-type: none"><li>• 0,03 m<sup>2</sup> - 7,00 cm - 1 stuk</li><li>• 0,08 m<sup>2</sup> - 15,00 cm - 1 stuk</li><li>• 0,03 m<sup>2</sup> - 7,00 cm - 1 stuk</li></ul>
Totaal volume	0,016 m <sup>3</sup>
Eenvoudig bereikbaar	Ja
Bevestigingswijze	<ul style="list-style-type: none"><li>• Geschroefd</li></ul>
Identificatiemethode	Vaststelling zonder monsternamen
Destructieve handeling voor identificatie	Nee
Opmerking	De vermelde hoeveelheden zijn louter indicatief.

- Zorg voor een veilig beheer. Vermijd het beschadigen van het asbestmateriaal. Controleer de toestand jaarlijks op wijzigingen.
- Verwijder dit asbestmateriaal zo snel mogelijk. Volg de toestand goed op.

- Eenvoudige handelingen: mag via doe-het-zelf of door werknemer(s) met opleidingsattest eenvoudige handelingen

ADVIES: Dit materiaal mag via doe-het-zelf worden verwijderd of door werknemers met opleidingsattest eenvoudige handelingen.

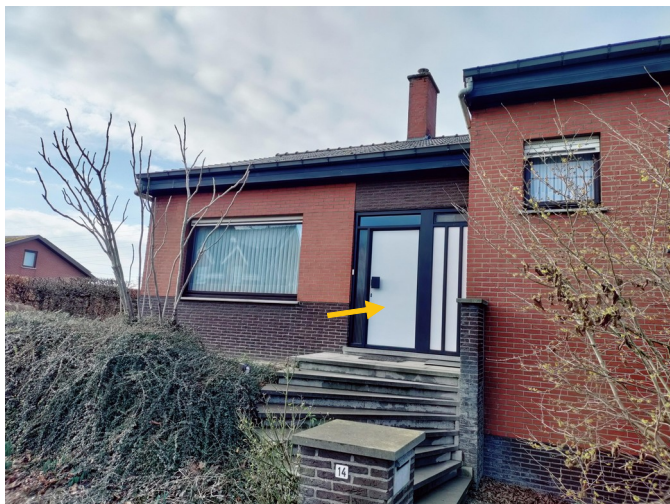
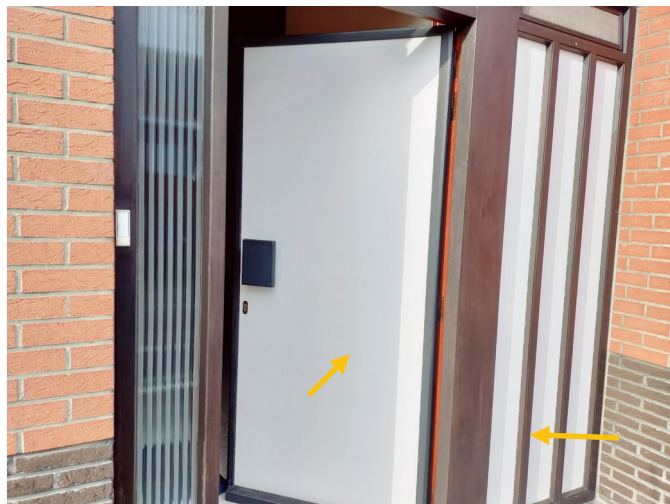
Het asbestmateriaal valt onder de mijlpaal van 2040.

Zorgvuldig beheren

Eindbeoordeling materiaalrisico	Laag materiaalrisico en/of verlaagde kans op vezelvrijgave
---------------------------------	--

Gebondenheid	Categorie 1: hechtgebonden in oorsprong
Asbestsoort (vezeltype)	Crocidoliet aanwezig
Asbestconcentratie	Laag (< 50%)
Afschermingsgraad van het gehele materiaal	Geheel of deels (ook) vrij aan de binnenlucht
Toestand van het materiaal	Onbeschadigd, niet verweerd

Beschrijving	glasal plaat buitendeuren
Omgeving	Grenst aan binnen- en buitenlucht
Primaire drager	Wandopening verticaal (raam, deur, ...)
Asbestmateriaal	Plaat, paneel, tablet - Geëmailleerd, type Glasal
Bindmiddel van asbestmateriaal	Cement
Gebondenheid op basis van bindmiddel	Hecht
Hoeveelheid (oppervlakte - dikte - aantal)	• 12,00 m <sup>2</sup> - 1,00 cm - 1 stuk
Totaal volume	0,12 m <sup>3</sup>
Eenvoudig bereikbaar	Ja
Bevestigingswijze	• Geklemd
Identificatiemethode	Vaststelling zonder monstername
Destructieve handeling voor identificatie	Nee
Opmerking	De vermelde hoeveelheden zijn louter indicatief.

- Zorg voor een veilig beheer. Vermijd het beschadigen van het asbestmateriaal. Controleer de toestand jaarlijks op wijzigingen.

- Eenvoudige handelingen: mag via doe-het-zelf of door werknemer(s) met opleidingsattest eenvoudige handelingen  
ADVIES: Dit materiaal mag via doe-het-zelf worden verwijderd of door werknemers met opleidingsattest eenvoudige handelingen.

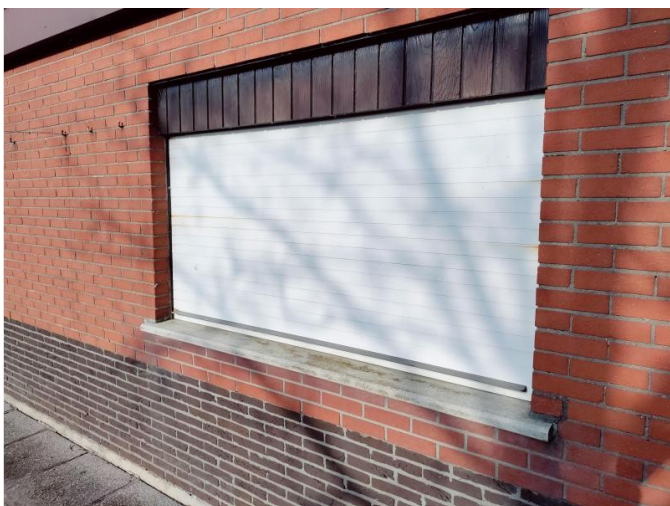
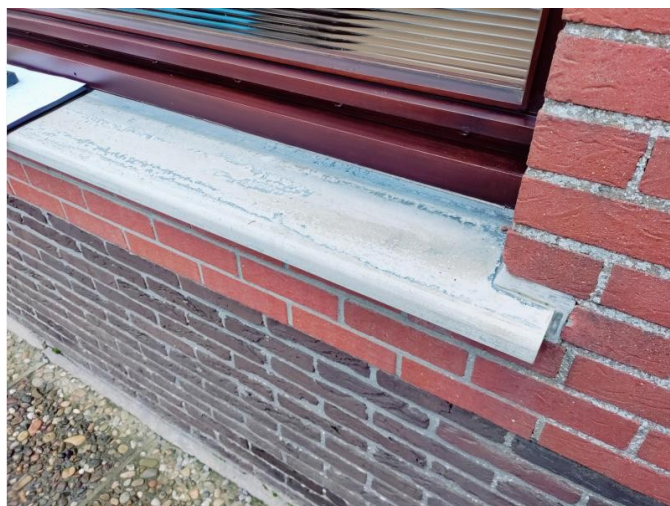
Het asbestmateriaal valt onder de mijlpaal van 2034.

Zorgvuldig beheren

<b>Eindbeoordeling materiaalrisico</b>	Laag materiaalrisico en/of verlaagde kans op vezelvrijgave
<b>Opmerking</b>	<p>Indien er risico bestaat op het loskomen en verspreiden van vezels, zouden deze vezels kunnen worden gefixeerd door de vensterbanken te schilderen zodat de vezels vastgehecht worden door middel van een verflaag.</p> <p>Wel dient men er zeer aandachtig voor te zijn dat de vensterbanken niet voorafgaand mogen worden opgeschuurd en dat ook de gebruikte verfborstel correct wordt afgevoerd.</p>

<b>Gebondenheid</b>	Categorie 1: hechtgebonden in oorsprong
<b>Asbestsoort (vezeltype)</b>	Crocidoliet aanwezig
<b>Asbestconcentratie</b>	Laag (< 50%)
<b>Afschermingsgraad van het gehele materiaal</b>	Geheel of deels vrij aan de buitenlucht
<b>Toestand van het materiaal</b>	Licht beschadigd, licht verweerd. Intact calciumsilicaatmateriaal of categorie III 'gebondenheid'

Beschrijving	vensterbanken
Omgeving	Buiten
Primaire drager	Wandopening verticaal (raam, deur, ...)
Asbestmateriaal	vensterbank
Bindmiddel van asbestmateriaal	Cement
Gebondenheid op basis van bindmiddel	Hecht
Hoeveelheid (gewicht - aantal)	<ul style="list-style-type: none"><li>• 800,00 kg - 1 stuk</li></ul>
Totaal gewicht	800,00 kg
Eenvoudig bereikbaar	Ja
Bevestigingswijze	<ul style="list-style-type: none"><li>• Verlijmd, ingegoten, versmeerd</li></ul>
Identificatiemethode	Vaststelling zonder monsternamen
Destructieve handeling voor identificatie	Nee
Opmerking	De vermelde hoeveelheden zijn louter indicatief.

- Zorg voor een veilig beheer. Vermijd het beschadigen van het asbestmateriaal. Controleer de toestand jaarlijks op wijzigingen.
- Verwijder dit asbestmateriaal zo snel mogelijk. Volg de toestand goed op.

- Eenvoudige handelingen: mag via doe-het-zelf of door werknemer(s) met opleidingsattest eenvoudige handelingen  
ADVIES: Dit materiaal mag via doe-het-zelf worden verwijderd of door werknemers met opleidingsattest eenvoudige handelingen.

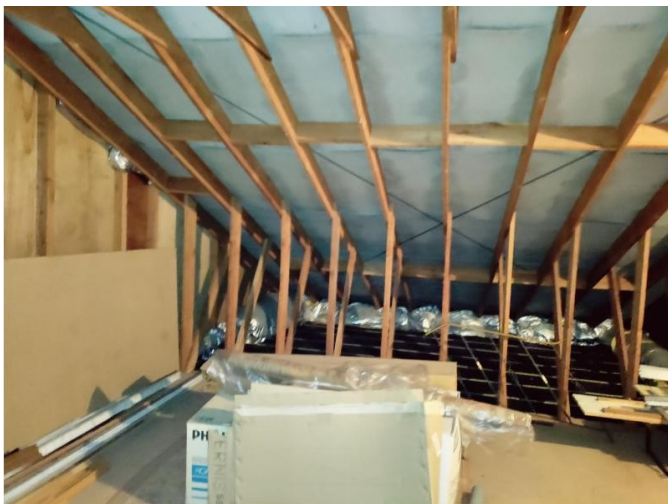
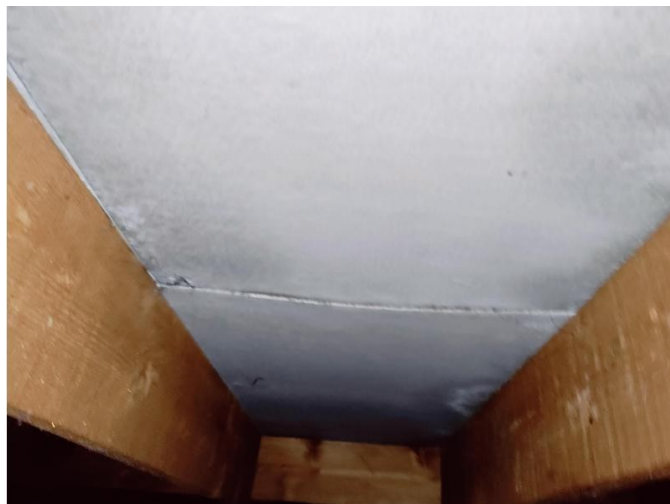
Het asbestmateriaal valt onder de mijlpaal van 2040.

Zorgvuldig beheren

Eindbeoordeling materiaalrisico	Laag materiaalrisico en/of verlaagde kans op vezelvrijgave
---------------------------------	--

Gebondenheid	Categorie 1: hechtgebonden in oorsprong
Asbestsoort (vezeltype)	Crocidoliet aanwezig
Asbestconcentratie	Laag (< 50%)
Afschermingsgraad van het gehele materiaal	Geheel of deels (ook) vrij aan de binnenlucht
Toestand van het materiaal	Onbeschadigd, niet verweerd

Beschrijving	onderdakplaten menuiserite
Omgeving	Binnen
Primaire drager	Schuin dak
Asbestmateriaal	Plaat, paneel, tablet - Type Menuiserite
Bindmiddel van asbestmateriaal	Cement
Gebondenheid op basis van bindmiddel	Hecht
Hoeveelheid (oppervlakte - dikte - aantal)	<ul style="list-style-type: none"><li>• 140,00 m<sup>2</sup> - 1,00 cm - 1 stuk</li></ul>
Totaal volume	1,40 m <sup>3</sup>
Eenvoudig bereikbaar	Nee <ul style="list-style-type: none"><li>• Het asbestmateriaal is bedekt (uitgezonderd laag verf, coating, behang, kunststof, textiel) en het wegnemen van het bedekkende materiaal kan niet zonder het bedekkende materiaal te beschadigen.</li></ul>
Bevestigingswijze	<ul style="list-style-type: none"><li>• Genageld, geniet</li></ul>
Identificatiemethode	Vaststelling zonder monstername
Destructieve handeling voor identificatie	Nee
Opmerking	De vermelde hoeveelheden zijn louter indicatief.

- Zorg voor een veilig beheer en verwijder dit asbestmateriaal wanneer het bij werken eenvoudig bereikbaar wordt. Controleer de toestand jaarlijks op wijzigingen.

- Eenvoudige handelingen: mag via doe-het-zelf of door werknemer(s) met opleidingsattest eenvoudige handelingen  
ADVIES: Dit materiaal enkel laten verwijderen door werknemers met opleidingsattest eenvoudige handelingen en niet via doe-het-zelf.

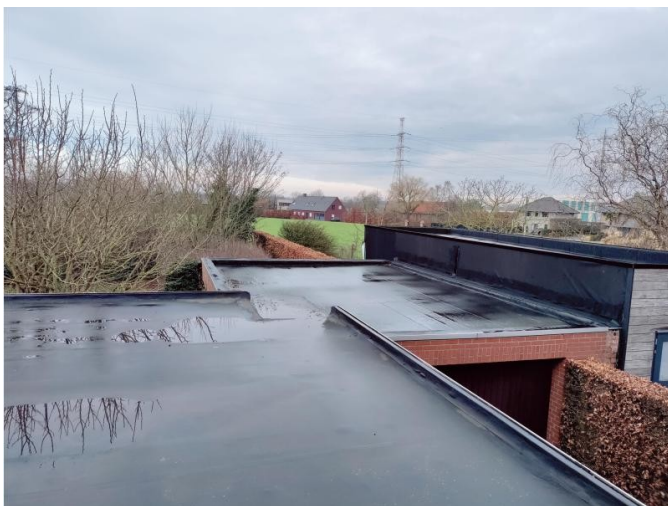
De platte daken werden recent vernieuwd met een afwerking in EPDM.

Mogelijks bevinden zich onder deze bovenste afwerkingslaag één of meerdere (oudere) roofinglagen (ingevolge plaatsing nieuwe toplaag of herstelling). De eventuele aanwezigheid van onderliggende lagen kan niet worden vastgesteld bij een niet-destructief onderzoek. Deze eventuele onderliggende lagen konden niet worden bemonsterd.

Identificatiemethode	Redelijk vermoeden
Primaire drager	Plat dak
(Asbest)materiaal	Dak- en gevelbekleding - Roofing

Bij de verwijdering van de bovenste laag of bij de uitvoering van werken dient hiermee rekening te worden gehouden. Aan te raden is om in dit geval een staal te nemen van de volledige dikte van de dakdichting tot op de dragende structuur, indien zou blijken dat er nog onderliggende lagen aanwezig zijn.

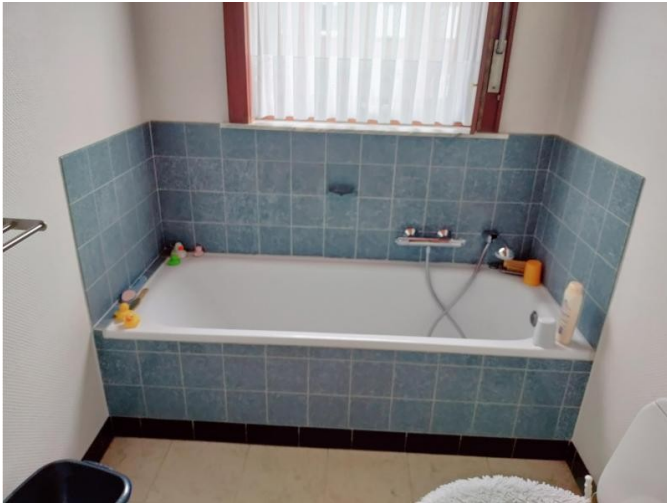
De faiencetegels in de badkamer, het toilet en de keuken (spatwand) en de zwarte plinten op de benedenverdieping, de badkamer en het toilet werden mogelijks gelijmd. Een monstername was niet mogelijk aangezien de tegels/plinten intact zijn en een staalname zou leiden tot een beschadiging ervan.

Men dient er rekening mee te houden dat, indien deze tegels zijn verlijmd, deze lijmlaag asbestverdacht is.

Identificatiemethode	Redelijk vermoeden
Primaire drager	Binnenwand
(Asbest)materiaal	In-situ afwerkingslagen - Lijm laag
Bindmiddel	Lijm
Gebondenheid bindmiddel	Hecht

Het is dan ook aangeraden om eerst een staalname te laten uitvoeren alvorens over te gaan tot uitvoering van werken of de verwijdering ervan.

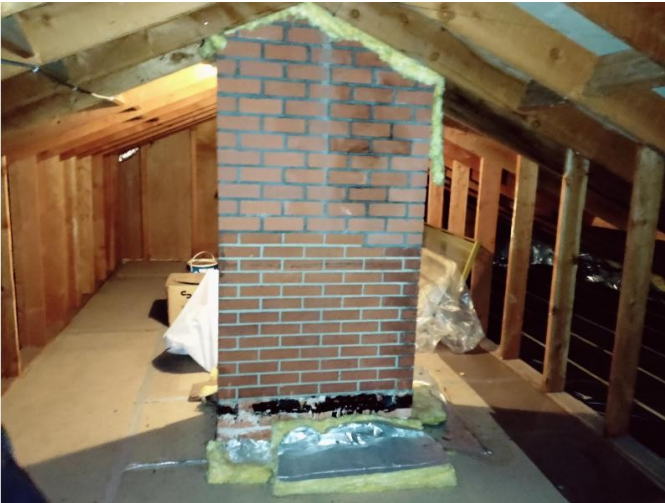
De schouw werd gemetst maar er kon niet worden vastgesteld (omwille van de hoogte) of het inwendige rookgaskanaal uit metselwerk bestaat dan wel uit een ingewerkte koker. Indien deze koker aanwezig is, dient er rekening mee te worden gehouden dat deze kan bestaan uit asbestcement.

Identificatiemethode	Redelijk vermoeden
Primaire drager	HVAC infrastructuur en uitrusting
(Asbest)materiaal	Rookgaskanaal

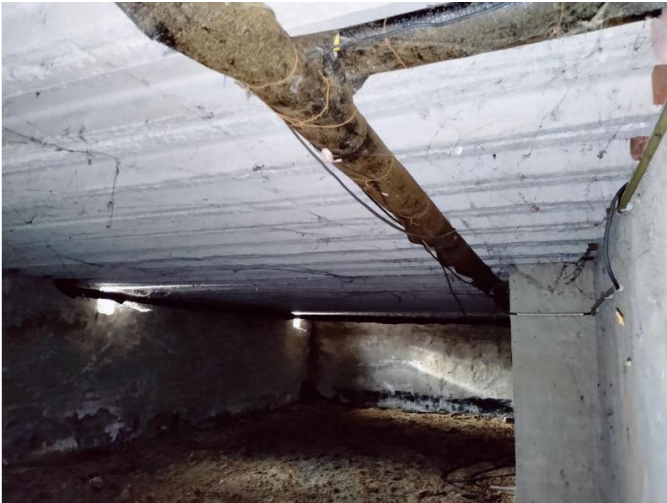
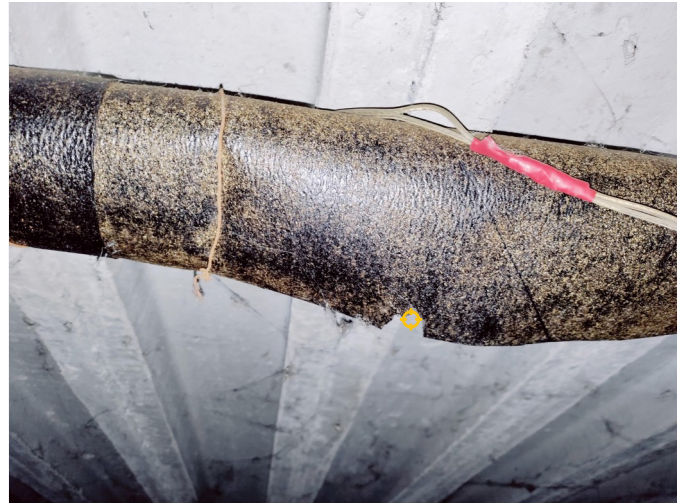
# Fiche 11: leidingisolatie

Geen asbest

#	Type	Referentie	Resultaat
11.1	Puntmonster	3	Geen asbest

<b>Beschrijving</b>	leidingisolatie
<b>Omgeving</b>	Binnen
<b>Primaire drager</b>	HVAC infrastructuur en uitrusting
<b>Bindmiddel van materiaal</b>	Bitumen (roofing, teer, asfalt)
<b>Gebondenheid op basis van bindmiddel</b>	Hecht
<b>Hoeveelheid (oppervlakte - aantal)</b>	<ul style="list-style-type: none"><li>• 10,00 m<sup>2</sup> - 1 stuk</li></ul>
<b>Totale oppervlakte</b>	10,00 m <sup>2</sup>
<b>Identificatiemethode</b>	Vaststelling met monstername
<b>Destructieve handeling voor identificatie</b>	Nee
<b>Opmerking</b>	De vermelde hoeveelheden zijn louter indicatief.

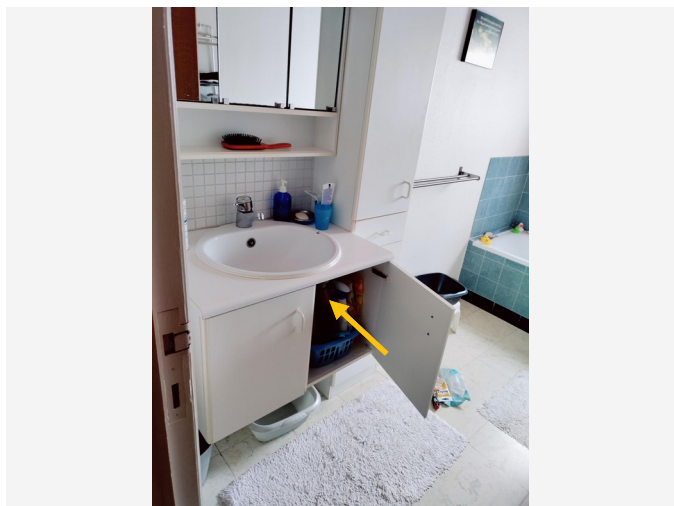
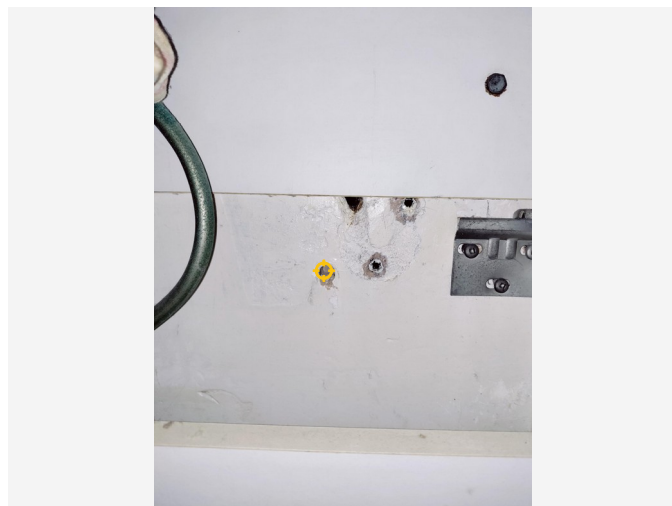
Geen asbest

#	Type	Referentie	Resultaat
12.1	Mengmonster	1	Geen asbest

Beschrijving	pleisterwerk muren
Omgeving	Binnen
Primaire drager	Binnenwand
Bindmiddel van materiaal	Gips - kalk
Gebondenheid op basis van bindmiddel	Niet-hechtgebonden
Hoeveelheid (oppervlakte - dikte - aantal)	• 390,00 m <sup>2</sup> - 1,50 cm - 1 stuk
Totaal volume	5,85 m <sup>3</sup>
Identificatiemethode	Vaststelling met monsternamen
Destructieve handeling voor identificatie	Nee
Opmerking	<p>De stalen werden genomen op volgende plaatsen:</p> <ul style="list-style-type: none"><li>- droge ruimte: slaapkamer</li><li>- gang: inkomhall</li><li>- natte ruimte: badkamer</li></ul> <p>De muren in de stookruimte werden niet afgewerkt met pleister.</p> <p>De vermelde hoeveelheden zijn louter indicatief.</p>

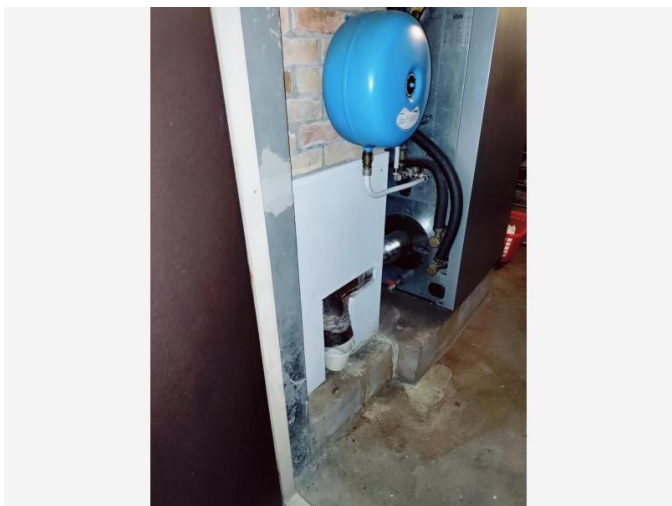
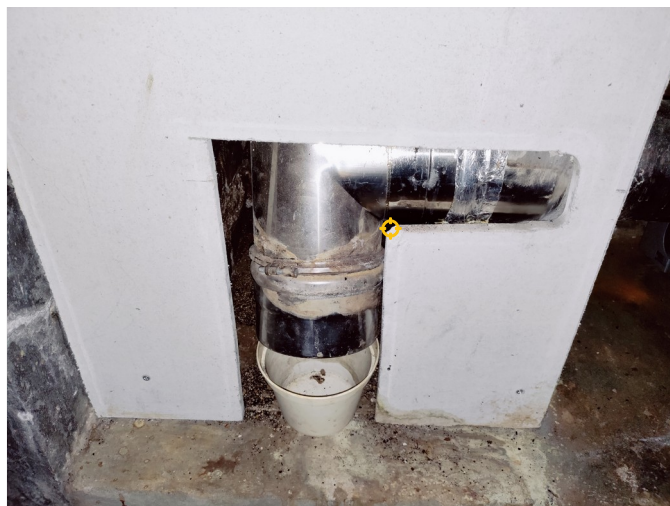
## Fiche 13: pical plaat

Geen asbest

#	Type	Referentie	Resultaat
13.1	Puntmonster	2	Geen asbest

Beschrijving	pical plaat
Omgeving	Binnen
Primaire drager	Binnenwand
Bindmiddel van materiaal	Calciumsilicaat
Gebondenheid op basis van bindmiddel	Niet-hechtgebonden
Hoeveelheid (oppervlakte - dikte - aantal)	• 0,50 m <sup>2</sup> - 2,00 cm - 1 stuk
Totaal volume	0,01 m <sup>3</sup>
Identificatiemethode	Vaststelling met monstername
Destructieve handeling voor identificatie	Nee
Opmerking	De vermelde hoeveelheden zijn louter indicatief.
